**CONTRIBUCIÓN A LOS ESTUDIOS DE GEOMORFOLOGÍA PARA LA
ZONIFICACIÓN DE AMENAZA RELATIVA POR MOVIMIENTOS EN MASA A
ESCALA 1:100.000 EN LA SIERRA NEVADA DEL COCUI (PLANCHAS 137 Y
153.)**

Proyecto de grado para optar al título de Geólogo

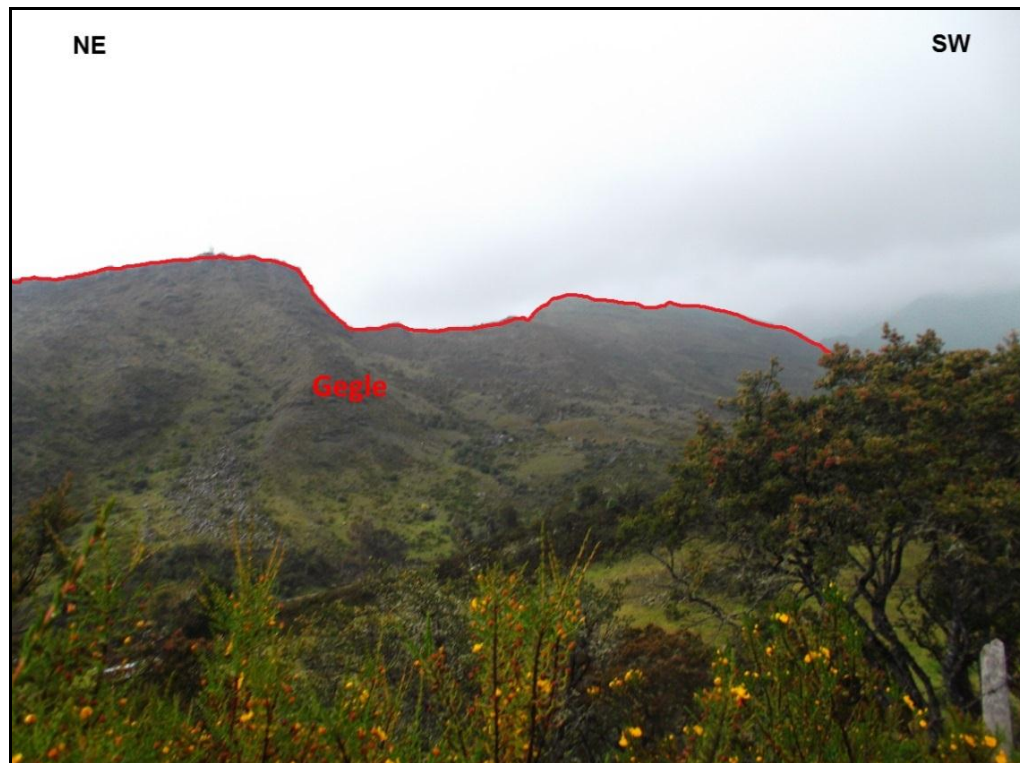
Figura 85. Ladera estructural de espinazo glaciado (Gegle) donde se observan procesos de erosión glacial (gelifracción) de intensidades moderadas. Vereda Canoas, municipio de Chita.

Esta geoforma se encuentra localizada hacia el sector sur de la plancha en la vereda Canoas del municipio de Chita, apreciable en la figura 85, desarrollando drenajes de tipo subparalelo moderadamente denso y asociado a procesos erosivos de erosión glacial (gelifracción) de intensidades moderadas.
