**ASPECTOS MORFOLÓGICOS Y MORFODINÁMICOS APLICADOS
A LA ZONIFICACIÓN DE AMENAZA RELATIVA POR
MOVIMIENTOS EN MASA EN LA PLANCHA 119
BARRANCABERMEJA CUENCA DEL VALLE MEDIO DEL
MAGDALENA (ESCALA 1:100000).**

**UNIVERSIDAD INDUSTRIAL DE SANTANDER
FACULTAD DE INGENIERIAS FISICOQUÍMICAS
ESCUELA DE GEOLOGÍA
BUCARAMANGA**

**Trabajo de Grado para optar al Título de Geólogo
Modalidad Pasantía de Investigación**

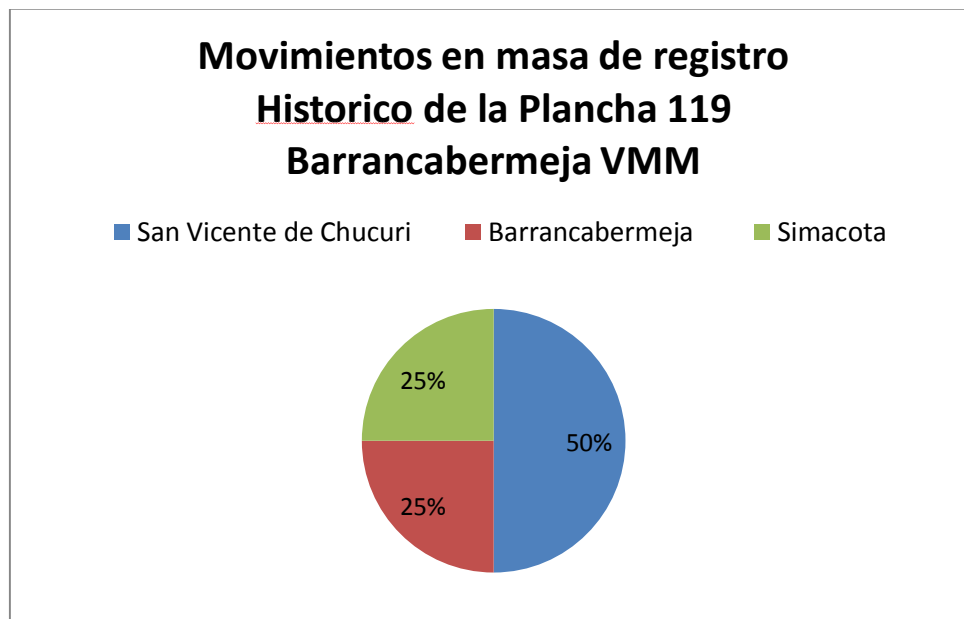
Figura- 18. Movimientos en Masa de registro histórico en la Plancha 119 Barrancabermeja VMM

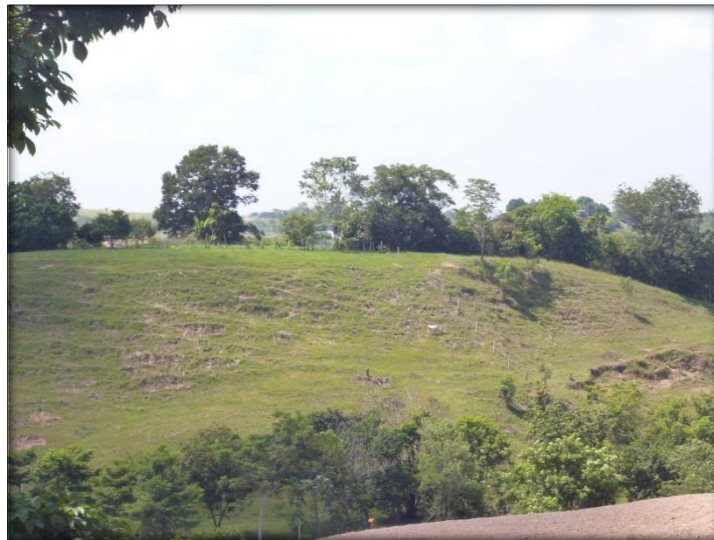
Figura- 22. Panorámica de erosión en terracetas con movimiento de reptación de suelo 26823 en donde se ven cicatrices de corrimientos de suelo, en parte baja de la colina alargada, de pendiente moderada. Ubicado entre el casco urbano del municipio de Barrancabermeja y el aeropuerto Yariguies.

panorámica del movimiento de reptación registrado como 26823, el material del movimiento se puede observar en detalle en la Figura- 23.

La actividad que presenta la Formación Real se da por la alta meteorización química debido a la erosión pluvial y en el caso del 026814 debido a socavación en la pata del talud. En general, la amenaza de estos movimientos es baja debido a que no hay zonas que potencialmente puedan llegar a dañarse, excepto en el movimiento 026824 que el carácter retrogresivo está afectando una vía de uso industrial.

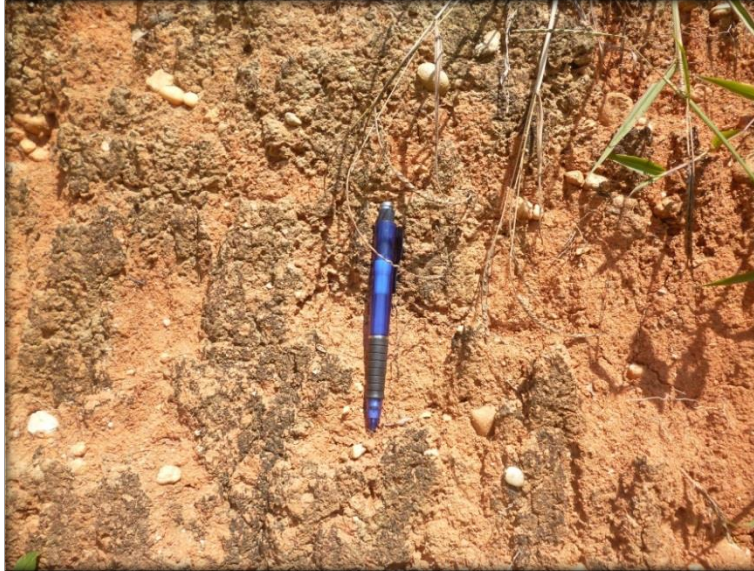
Figura- 23. Detalle del material que está reptando en el movimiento 026823 en observado entre el casco urbano del municipio de Barrancabermeja y el aeropuerto los Yarigues.

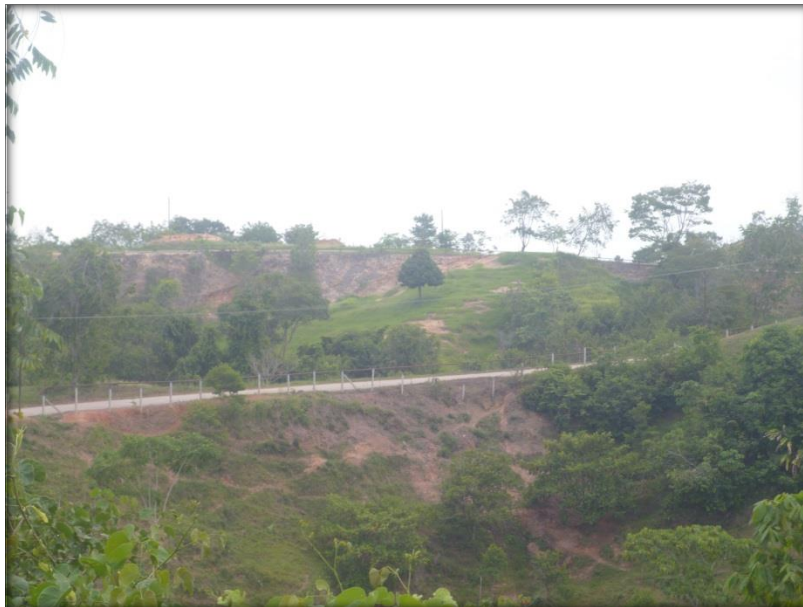
Figura- 24. Panorámica de movimiento 26824 que presenta Reptación y deslizamiento traslacional. Sector conocido como Barrasanta en el municipio de Barrancabermeja.

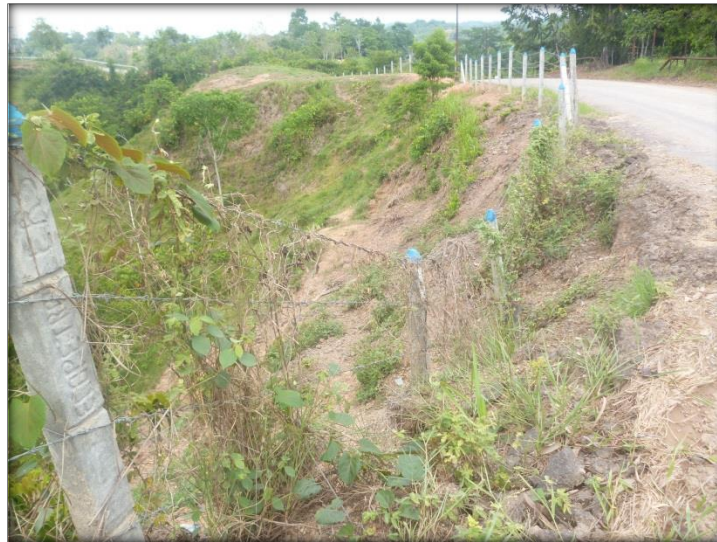
Figura- 25. Detalle de afectación a la vía debido al movimiento 026824 que presenta Reptación y deslizamiento traslacional, observado en el sitio conocido como Barrasanta en el municipio de Barrancabermeja.

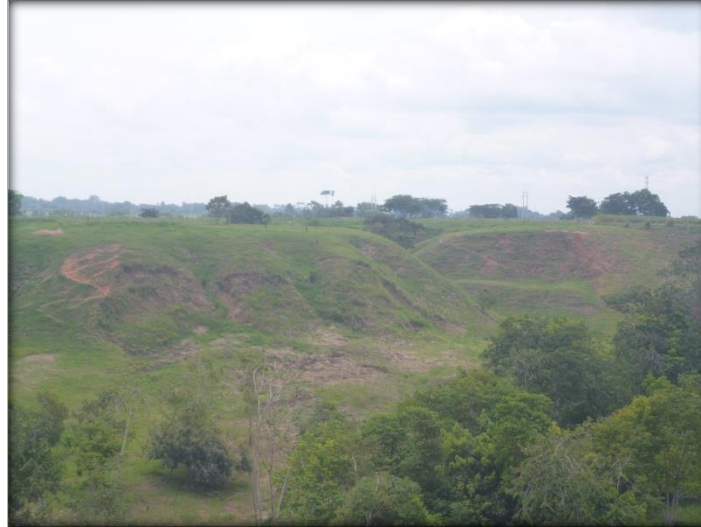
Figura- 26. Panorámica movimiento 026821 de reptación de suelo en ladera e colinas alargadas con pendiente moderada observado en el sector de Cuatro Bocas en el municipio de Barrancabermeja.

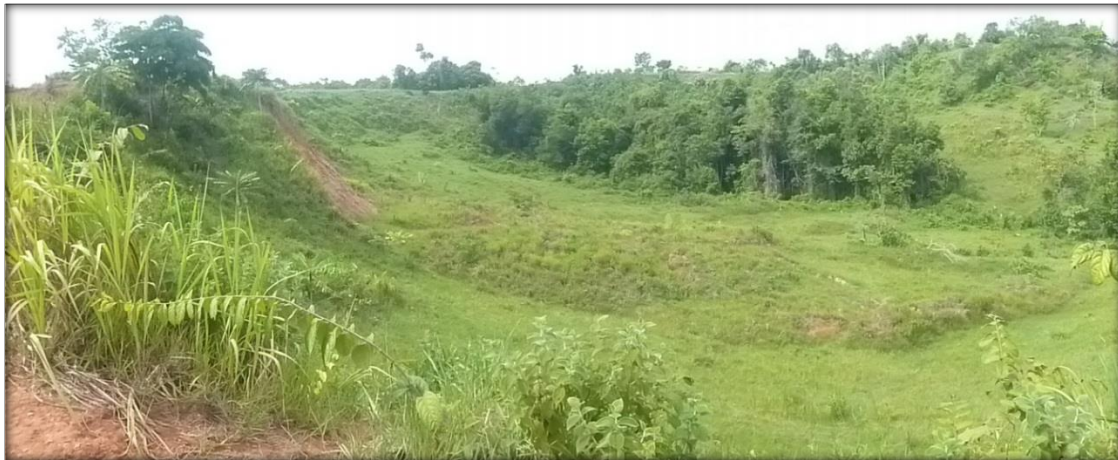
Figura- 27. Panorámica de perfil de flujo de tierra 026819 observado en el predio de la Hacienda Casa Blanca en la vereda el Centro del municipio de Barrancabermeja.

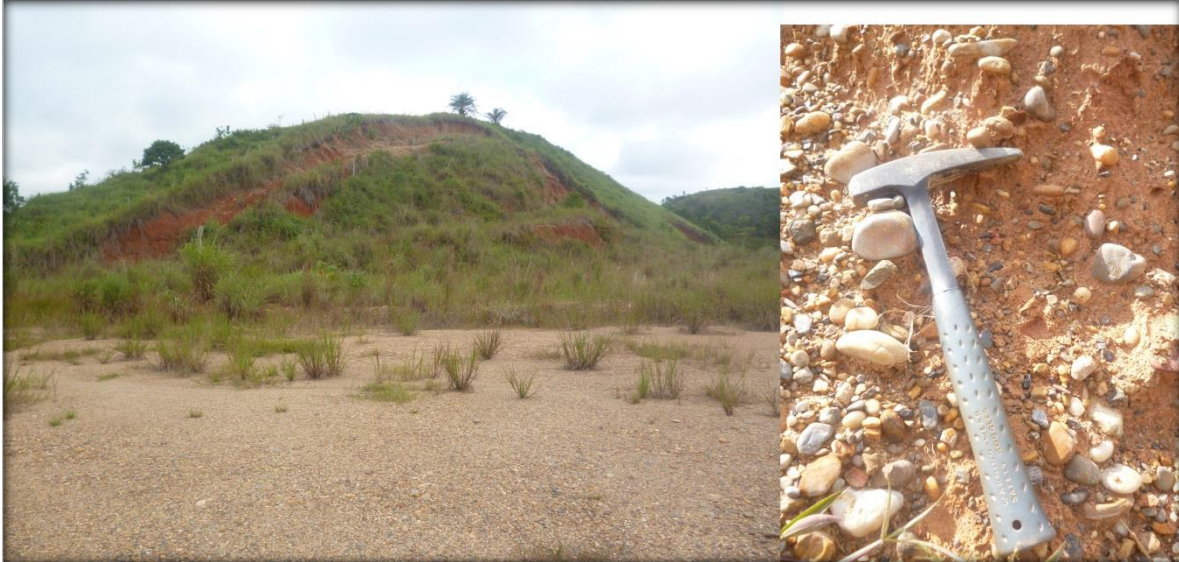
Figura- 28. Panorámica de deslizamiento traslacional 026814 y detalle del material en la pata del talud por donde pasa una corriente de agua, observado en el sector conocido como San Isidro en el municipio de Barrancabermeja.

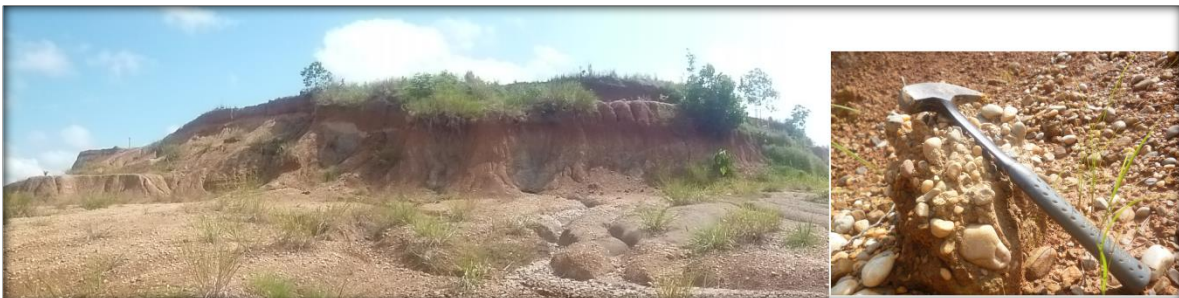
Figura- 29. Panorámica de depósito aluvial abigarrado tiene cárcavas profundas y zanjones con estoraques que representan el nivel que debería tener el suelo, resultado de la erosión hídrica y eólica. A unos metros del deslizamiento 026814 observado en el sector conocido como San Isidro en el Municipio de Barrancabermeja.

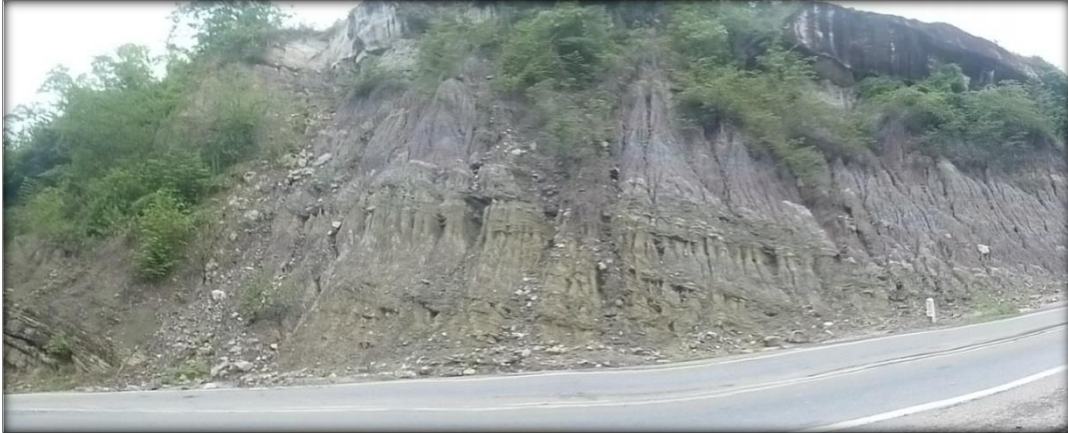
Figura- 30. Caída de Roca Registro SIMMA 026693 ubicado en el flanco E del Sinclinal de Infantas observado en sitio conocido como Santa Clara en el municipio de Barrancabermeja.

Los movimientos registrados en el SIMMA como 26693, 26774 y 26810 se observan en las panorámicas de las Figura- 30, Figura- 31 y Figura- 32 respectivamente, el material encontrado en estos puntos están afectados por meteorización química y física, son areniscas cuarzosas de grano fino de color gris en capas tabulares intercalado con finas capas de lodolita y arcillolitas amarillentas. Hay desarrollo de suelo residual amarillo rojizo. El material corresponde con la Formación Mugrosa, y el tipo de movimiento es caída de roca (26693, 26774) y deslizamiento traslacional (26810).

Estos movimientos representan riesgo bajo para la vía conocida como la ruta del sol, debido a que su material puede llegar a causar taponamiento para el tránsito vehicular. Aunque la velocidad del movimiento podría llegar a representar un peligro inminente, en caso de coincidir con el momento en que pasen vehículos o personas por el lugar, no se considera tan probable dado el hecho de que la cobertura vegetal en la parte superior contribuye un poco la estabilización del material que puede llegar a caer.

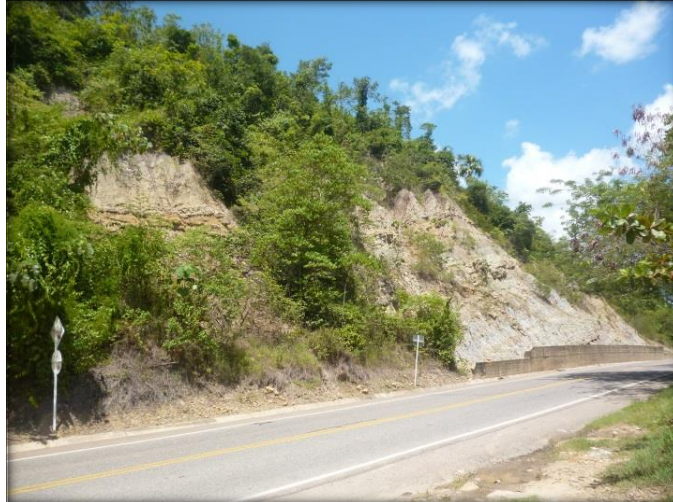
Figura- 31. Caída de Roca registro SIMMA 026774 ubicado en el flanco E del Sinclinal de Infantas, se observa en el sitio conocido como el Oponcito en el Municipio de Barrancabermeja.

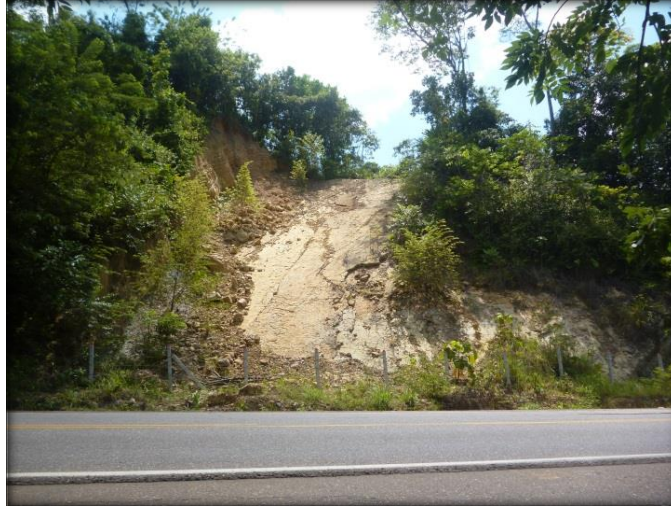
Figura- 32. Deslizamiento traslacional (026810) ubicado en el flanco E del Sinclinal de Infantas observado por la vía que conduce del municipio de Bucaramanga al municipio de Barrancabermeja.

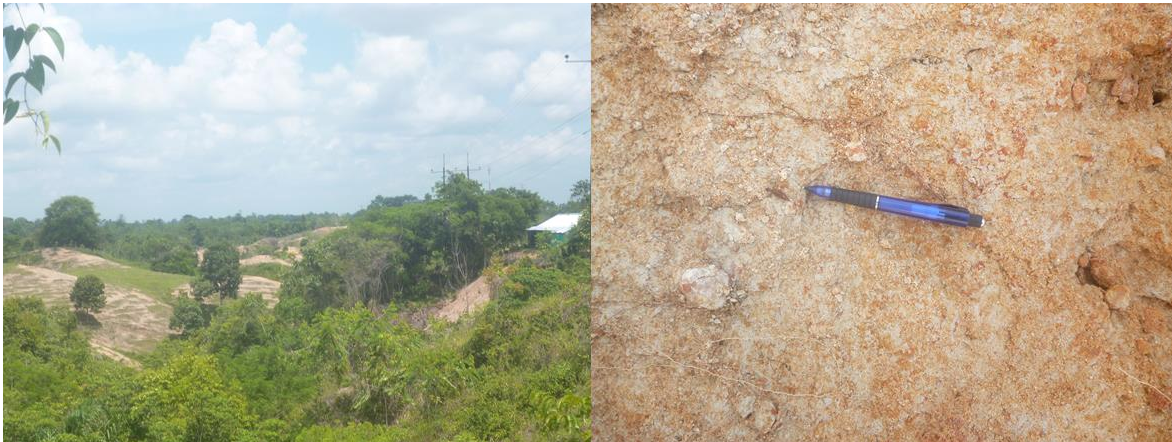
Figura- 33. Panorámica de Deslizamiento traslacional planar los materiales caen ladera abajo una distancia larga como flujo y detalle del material que se está moviendo; corresponde con el punto de inventario SIMMA 26816 del sector conocido como el Zarzal en un sitio llamado Alto del Buey Pelado en el municipio de Barrancabermeja.

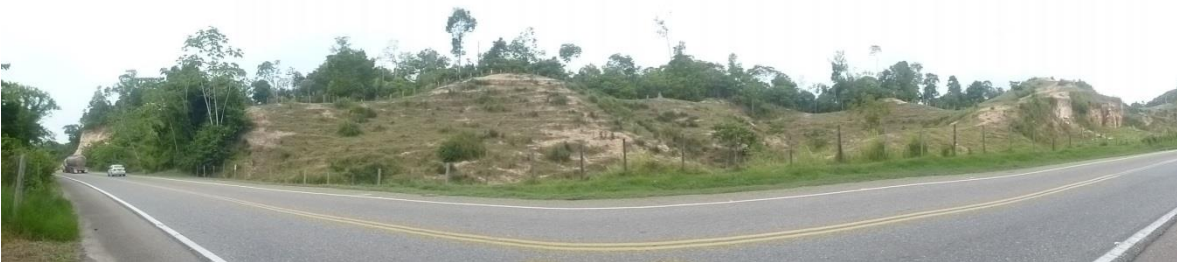
Figura- 34. Panorámica de terracetas y movimiento de reptación de suelo que corresponde con el punto de inventario del Sistema de Información de Movimientos en Masa SIMMA 026818 observado en el sector conocido como Limoncito por la vía que conduce de Bucaramanga a Barrancabermeja.

Figura- 34. Panorámica de terracetas y movimiento de reptación de suelo que corresponde con el punto de inventario del Sistema de Información de Movimientos en Masa SIMMA 026818 observado en el sector conocido como Limoncito por la vía que conduce de Bucaramanga a Barrancabermeja.....	82
Figura- 35. Erosión en el área de los movimientos de izquierda a derecha: Corresponde con el punto de inventario SIMMA 026816: erosión en surcos, grietas de desecación y zanjones; registro de inventario SIMMA 026817 cárcavas, surcos y chimenea de hadas y registro de inventario SIMMA 026818 erosión esferoidal.....	82
Figura- 36. Vista del flujo principal del movimiento 026812 a lo largo de la vía en donde se repite el evento con intervalos de 100 m de ladera estable, en el municipio de Yondó-Antioquia en la Plancha 119 Barrancabermeja VMM.	85
Figura- 37. Vista del flujo principal del movimiento 026812 a lo largo de la vía en ladera de lomo elongado, donde se repite el evento con espaciamentos de 100 m en el municipio de Yondó-Antioquia en la Plancha 119 Barrancabermeja VMM.	86

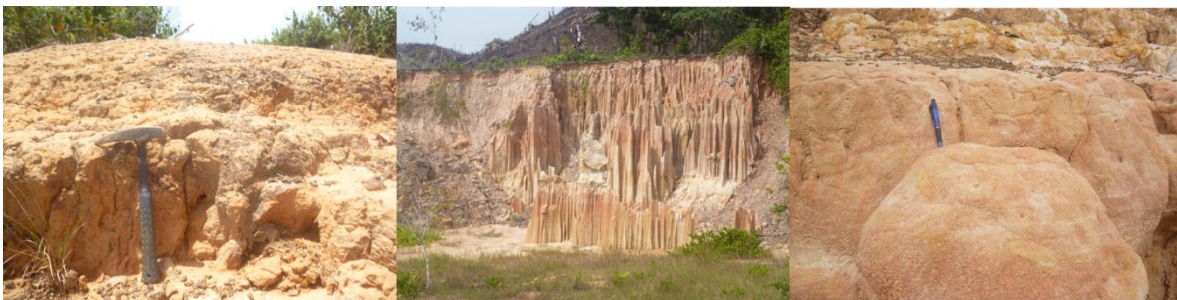
Figura- 35. Erosión en el área de los movimientos de izquierda a derecha: Corresponde con el punto de inventario SIMMA 026816: erosión en surcos, grietas de desecación y zanjonés; registro de inventario SIMMA 026817 cárcavas, surcos y chimenea de hadas y registro de inventario SIMMA 026818 erosión esferoidal.

El movimiento 26816 representa una amenaza alta debido a que ya han sucedido daños a vías, viviendas y potreros. Representan un riesgo alto para las personas que viven en la parte superior de la corona del evento. Estos movimientos se caracterizan por estar en zonas con fuerte impacto de erosión reciente y severa. En la Figura- 35 muestra algunos tipos de erosión que se observan en el área.

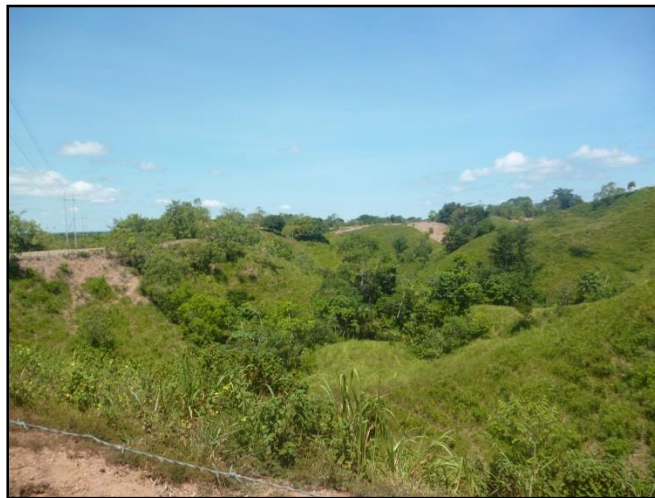
Figura- 36. Vista del flujo principal del movimiento 026812 a lo largo de la vía en donde se repite el evento con intervalos de 100 m de ladera estable, en el municipio de Yondó-Antioquia en la Plancha 119 Barrancabermeja VMM.

El movimiento 026812 es un movimiento de tipo flujo y subtipo flujo de tierra en estado reactivado, estilo múltiple y distribución retrogresiva. El material en movimiento, es suelo residual arcilloso color gris con moteado rojo de meteorización y se presenta ligeramente conglomerático, los clastos son de areniscas de grano fino subredondeadas y lodolitas y limolitas subredondeadas y redondeadas. Presenta grietas de desecación debido a etapas de humectación-sequía en el sector. La Figura- 36 y Figura- 37 son fotografías panorámicas de este movimiento.

En cuanto a la geomorfología presentada en esta área se presentan lomos elongados denudacionales con valles amplios de pendientes suaves y moderadas en forma de U, ladera cóncava, con cimas planas a redondeadas. Las causas de los movimientos se deben a la alta meteorización química causando por la erosión pluvial, en los tres casos se ve comprometida la calidad de la vía, en el caso de 026813 la vía puede llegar a ser tapada por material que se está arrancando debido al sobre pastoreo de ganado vacuno y en el caso de 026812 y 026811 por el componente avance retrogresivo de la distribución de la actividad del movimiento, para estos dos últimos casos también es causa contribuyente en menor escala la carga en la corona del talud y la vibración artificial del paso de vehículos.

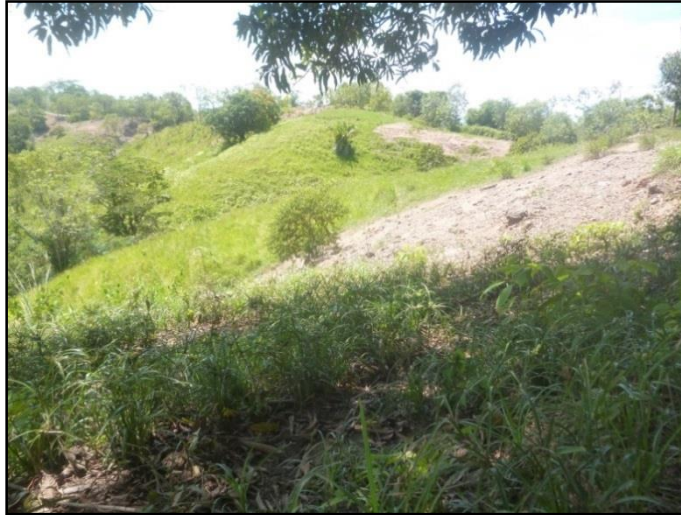
Figura- 37. Vista del flujo principal del movimiento 026812 a lo largo de la vía en ladera de lomo elongado, donde se repite el evento con espaciamientos de 100 m en el municipio de Yondó-Antioquia en la Plancha 119 Barrancabermeja VMM.

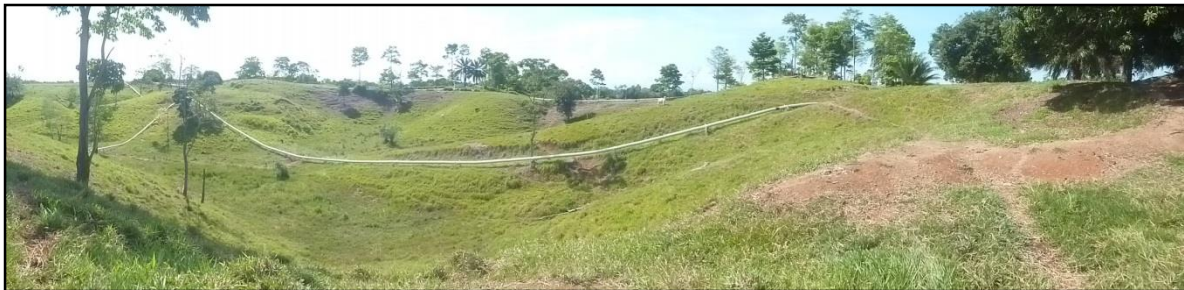
Figura- 38. Panorámica de movimiento 026811 de reptación a lo largo de ladera de lomo elongado, en el que se ven cicatrices del corrimiento del suelo debido a sobre pastoreo de ganado vacuno, el paso de una tubería que transporta hidrocarburo y la erosión pluvial en el municipio de Yondó-Antioquia.

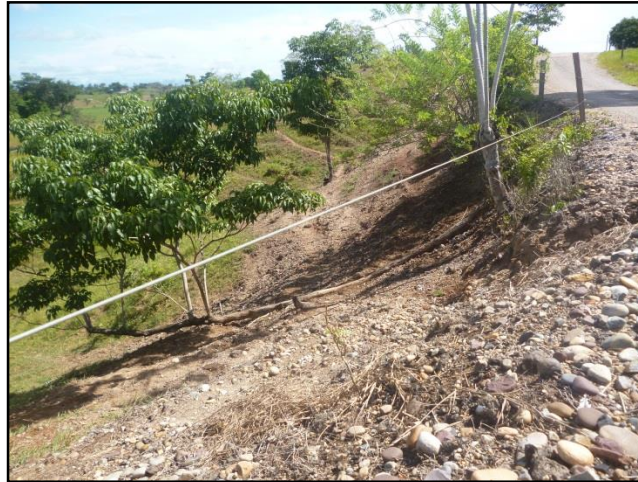
Figura- 39. Daños leve ocasionado por el movimiento 026811 de reptación debido a la avanzado estado de erosión en terracetas en la ladera junto a la vía, se ven árboles

caídos, cercas torcidas y cicatrices del corrimiento del suelo en el municipio de Yondó-Antioquia.

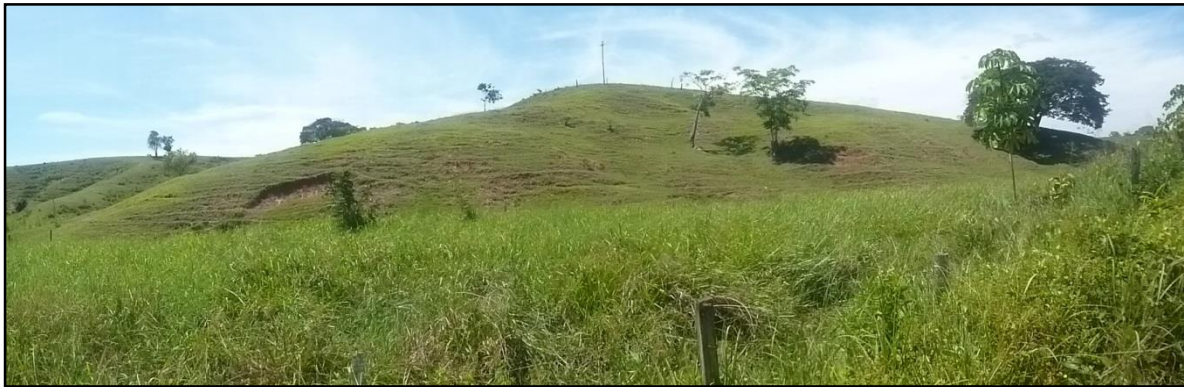
Figura- 40. Panorámica movimiento 026913 de lomos alargados con pendiente moderada que presentan corrimientos de suelo debido a sobre pastoreo de ganado vacuno y la erosión pluvial en el municipio de Yondó-Antioquia.

Dos de los movimientos; el 026811 que se observa en las Figura- 38 y Figura- 39 y 026813 en las Figura- 40 y Figura- 41 son de tipo reptación y subtipo reptación de suelos en estado activos, estilo único, con distribución creciente.

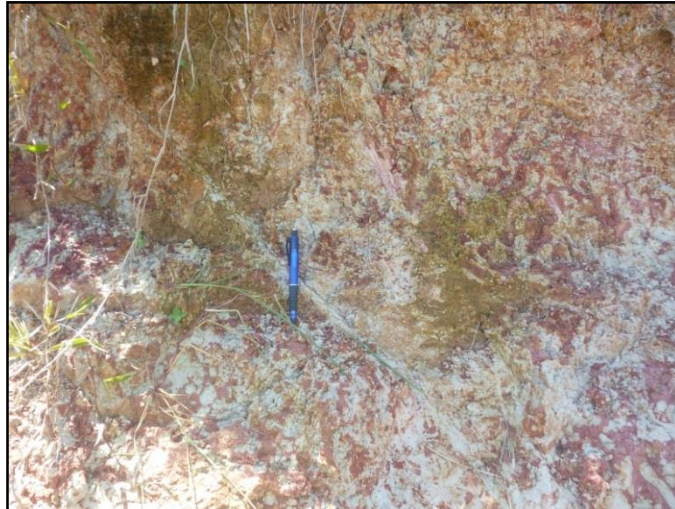
Figura- 41. Detalle del material que se está moviendo en el evento de reptación 026813 en el municipio de Yondó-Antioquia.

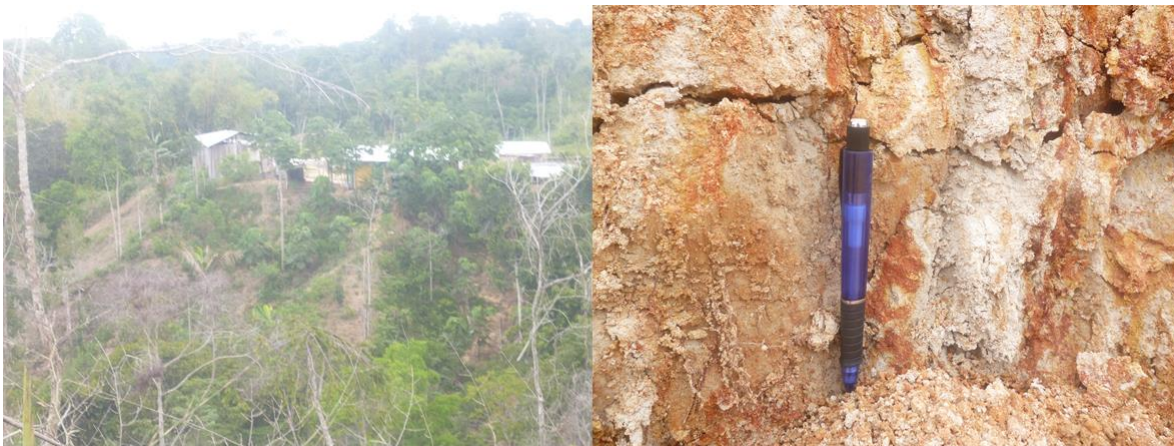
Figura- 42. Panorámica de Deslizamiento Traslacional y detalle del material en movimiento corresponde con el punto de inventario 26817 observado en la vereda Vizcaína.

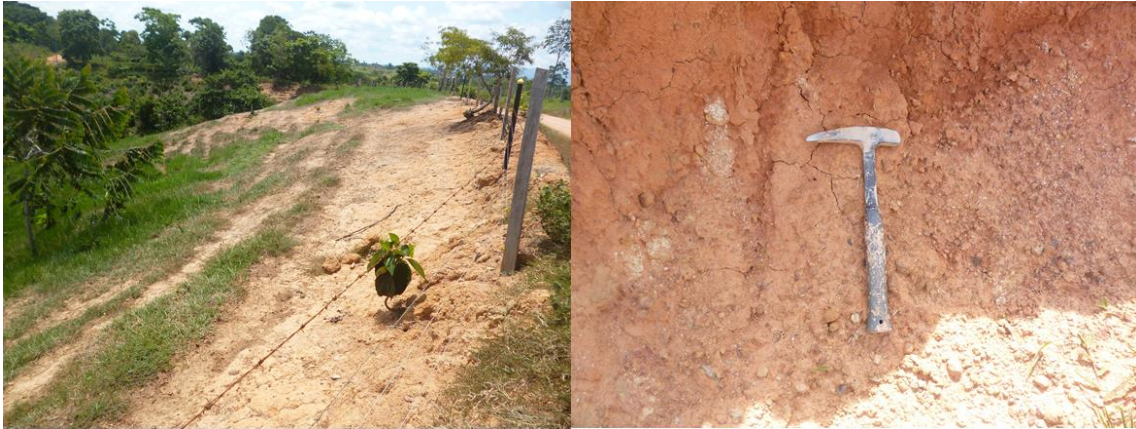
Figura- 43. A la izquierda panorámica de movimiento por erosión en terracetos, el corrimiento de suelo se da debido al sobre pastoreo de ganado vacuno. A la derecha

detalle del material que se está moviendo. Movimiento de inventario SIMMA 26822, observado en el área limítrofe entre las veredas de Albania, Tempestuosa y Arrugas.

El movimiento sucede en una ladera denudacional ondulada con valles amplios en U de pendiente recta y gradiente suave debido a que el material sufre meteorización química por el agua lluvia que hace erosión pluvial, este movimiento no representa un riesgo considerable. La Figura- 43 presenta dos fotografías del evento, a la izquierda el movimiento de reptación y a la derecha el material en movimiento.

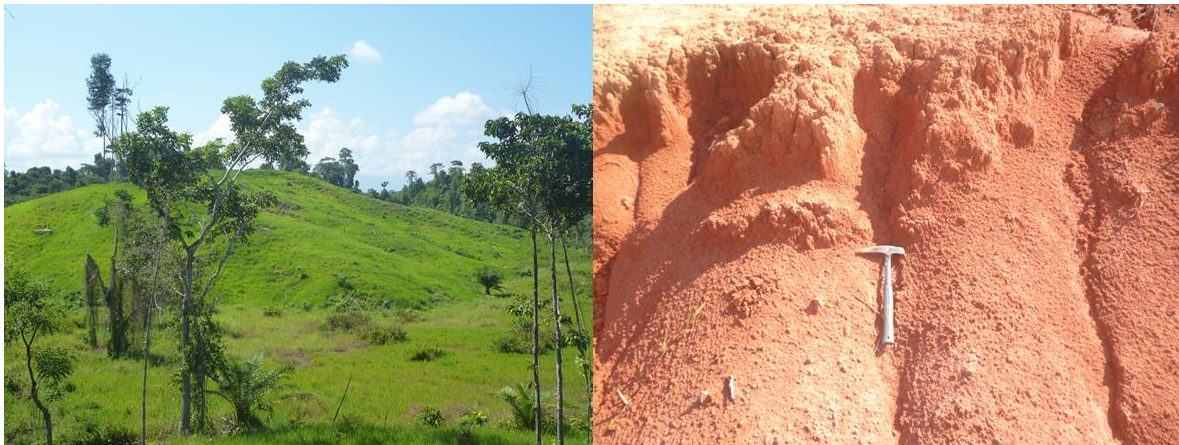
Figura- 44. A la izquierda panorámica de ladera con deslizamiento traslacional. A la derecha detalle del material que se está moviendo. Movimiento registrado como 026741 en el SIMMA observado en la vereda Arrugas.

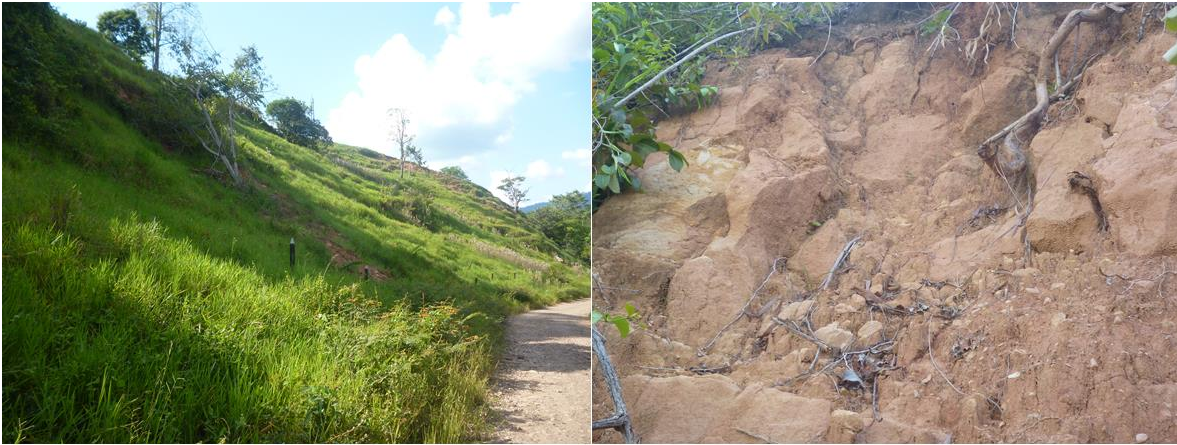
Figura- 45. A la izquierda panorámica de ladera deslizamiento traslacional. A la derecha detalle del material que se está moviendo, desarrollo de suelo residual y escasa cobertura vegetal. Movimiento registrado como 026760 en el SIMMA se observa en la vereda la Llana Caliente.

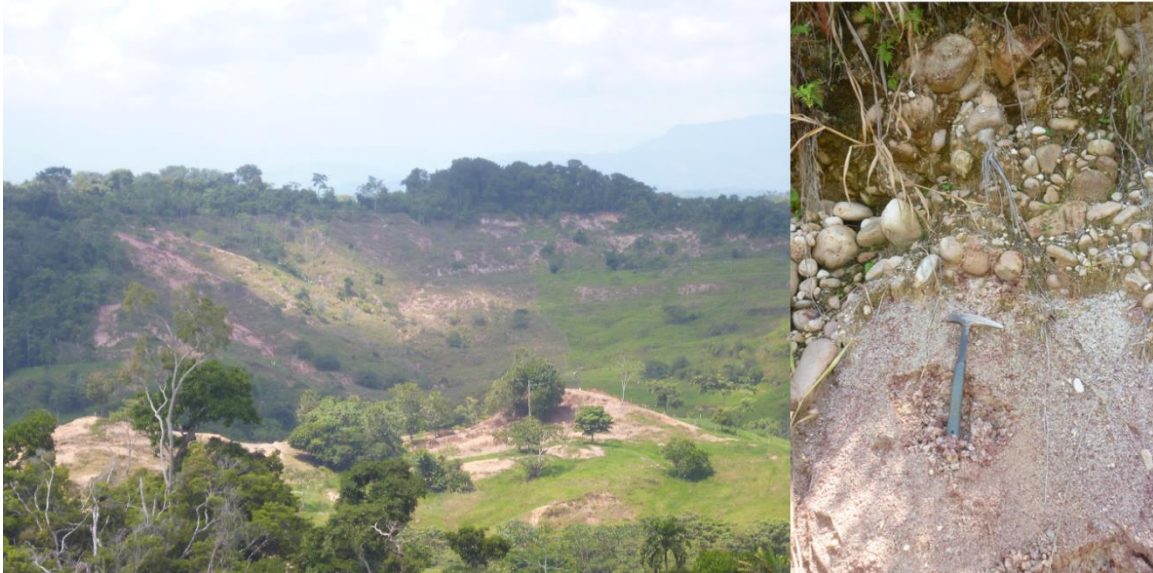
Figura- 46. A la izquierda panorámica de ladera deslizamientos traslacionales y rotacionales. A la derecha detalle del material que se está moviendo, desarrollo de

suelo residual y escasa cobertura vegetal. Movimiento registrado como 026743 en el SIMMA se observa en la vereda Albania del municipio de San Vicente de Chucuri.

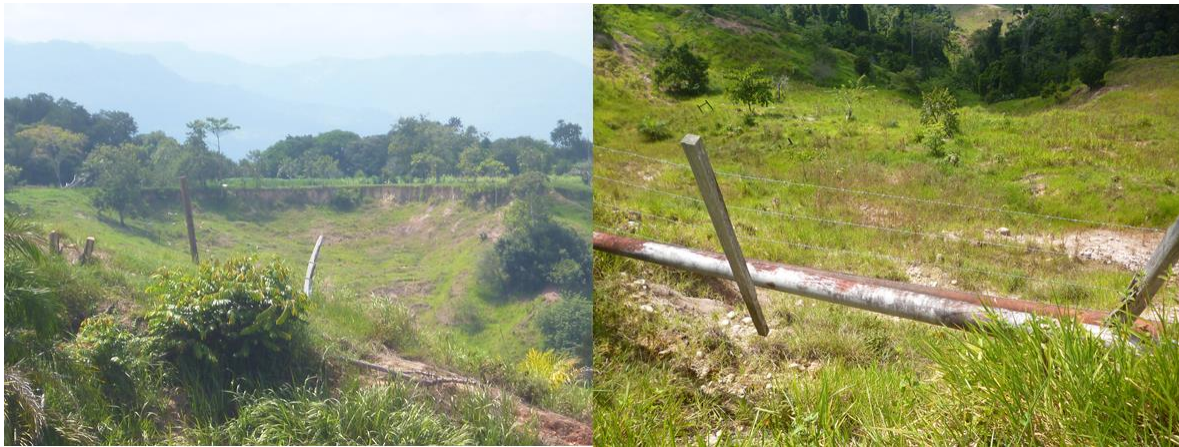
Figura- 47. A la izquierda Corona de deslizamiento rotacional creciente y a la derecha afectación al borde la vía, cerca y tubería de transporte hidrocarburo

suspendido por el movimiento de material ladera abajo. Movimiento registrado como 026743 en el SIMMA se observa en la vereda Albania por la vía que conduce de Albania a la Hacienda la Pradera.

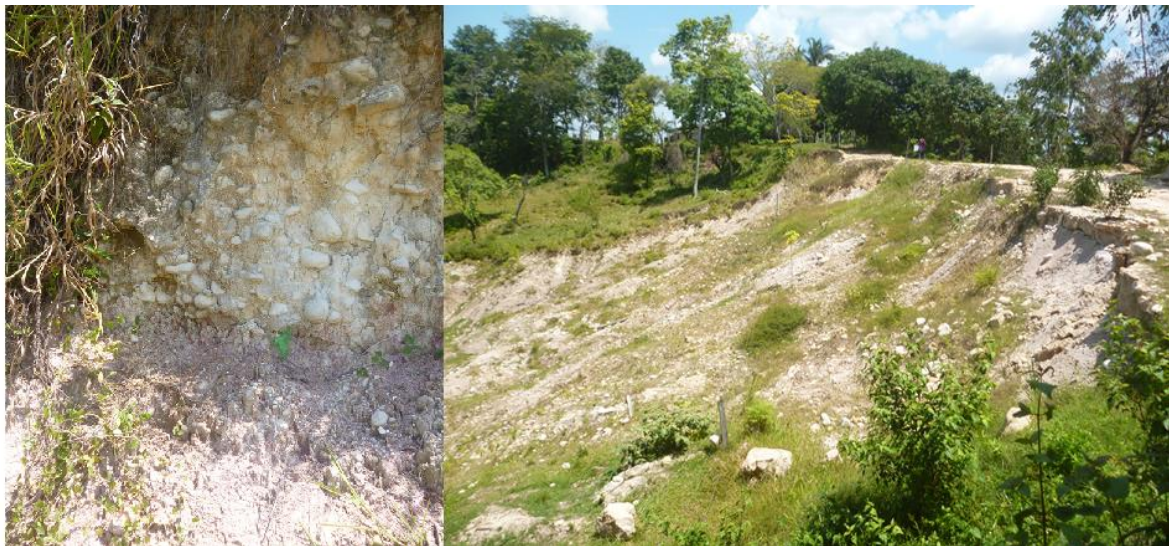
Figura- 48. A la izquierda detalle del material que se está moviendo. A la derecha panorámica de movimiento a lo largo de la vía. Movimiento de inventario SIMMA 026745 se observó en el sitio Hacienda la Pradera en la vereda Albania.

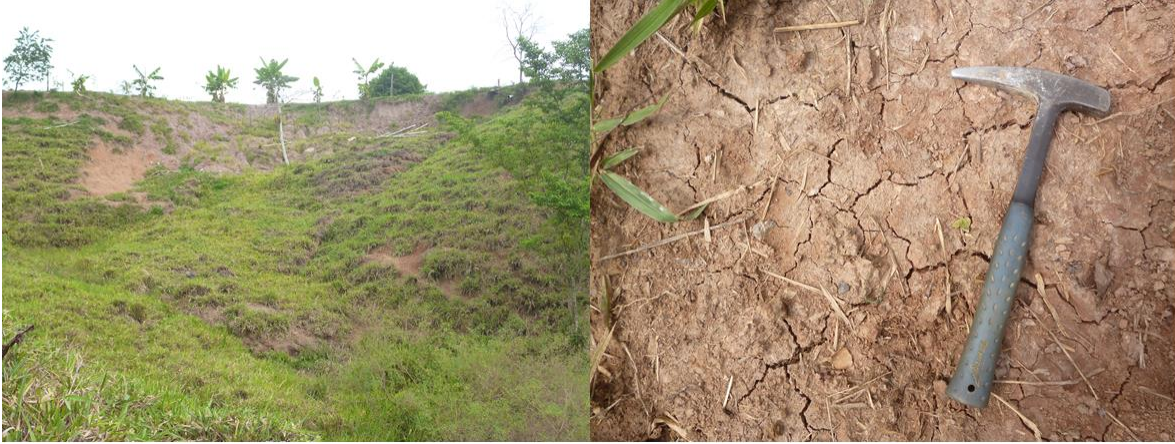
Figura- 49. A la izquierda panorámica de ladera con corrimientos de suelo debido a sobre pastoreo de ganado vacuno. A la derecha detalle del material que se está

moviendo, erosión laminar, desarrollo de suelo residual y escasa cobertura vegetal. Movimiento registrado como 026768 en el SIMMA vereda la Llana de Cascajales.

El movimiento registrado por el SIMMA como 26768 se observa en la Figura- 49 en una fotografía panorámica y de detalle de grietas de desecación, presenta un suelo residual de color café rojizo, blando derivado de arcillolitas plásticas. Corresponden

con la Formación Colorado de edad E3-N1 compuesta por una alternancia de areniscas cuarzosas de grano fino a medio, lodolitas y arcillolitas rojizas. Flanco W del Anticlinal de Mugrosa, en zona de influencia de la Falla Mugrosa. El movimiento esta en estado reactivado, estilo compuesto por reptación de suelos y flujo de tierra con distribución creciente (ensanchado y retrogresivo), se trata de lomas redondeadas de pendiente rectilínea de gradiente moderado con valles en U abiertos, algunas ondulaciones leves. presenta erosión laminar y grietas de desecación.

Este movimiento está compuesto por un flujo de tierra y reptación de suelo. La fuerte deformación causada por la lluvia y el sobrepastoreo de ganado vacuno ha causado corrimientos de suelo, que se han movido a lo largo del talud y debido a que es un material blando, húmedo y muy plástico su desplazamiento ha alcanzado grandes distancias favorecido por el gradiente de la ladera hasta afectar la vía y continuar su camino hasta el otro lado ladera abajo. La vía es destapada tras lluvias fuertes porque se tapa la carretera de uso industrial. Hasta ahora el movimiento no ha ocasionado daños representativos, pero su característica retrogresiva es una amenaza alta para la vivienda que se encuentra cerca de la corona de desprendimiento del flujo. El riesgo se considera moderado debido a la amenaza que representa el movimiento para la vivienda.

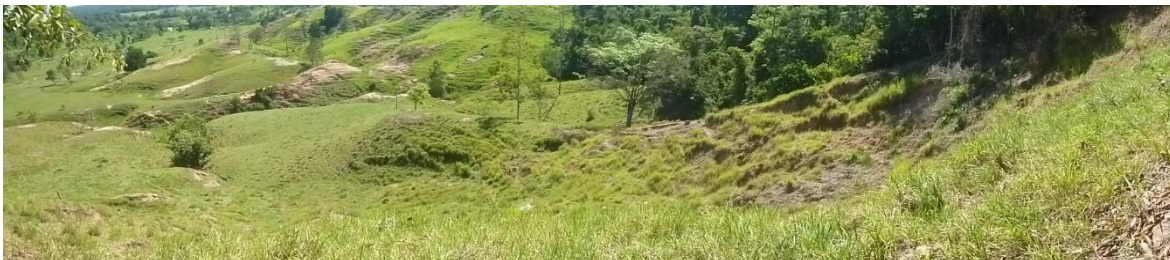
Figura- 50. Área que presenta varios Flujos de tierra. Movimiento registrado como 026702 en el SIMMA que se observó en la vereda de la Llana de Cascajales.

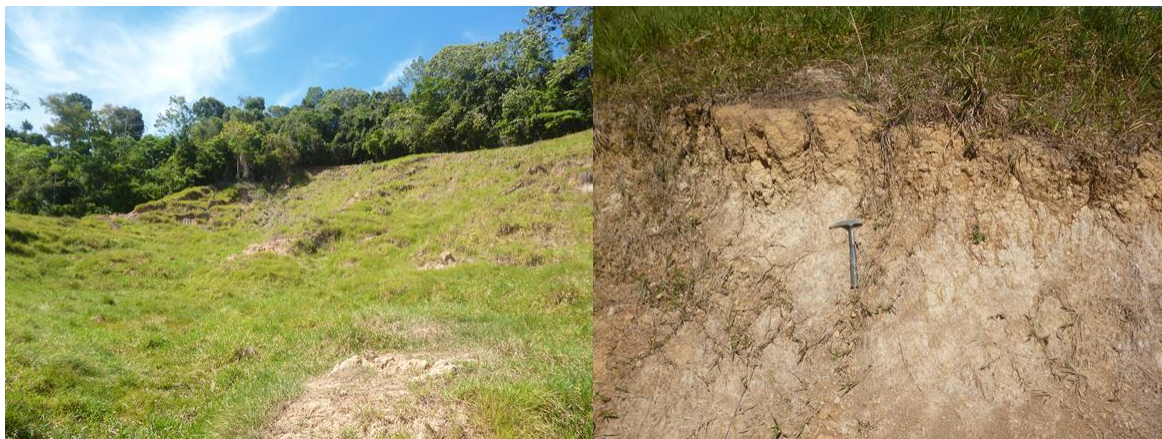
Figura- 51. A la derecha zona de desprendimiento del flujo principal. A la izquierda detalle del material que se está moviendo, desarrollo de suelo residual, cambio de tonalidades por meteorización y cobertura vegetal. Movimiento de inventario SIMMA 026702. Observado en la Llana de Cascajales.

En la parte inferior arcillolitas violáceas muy blandas altamente meteorizadas que presentan erosión en surcos. En la parte superior hay desarrollo de suelo residual de color amarillento rojizo. Se observan bloques rodados escasos antiguos que alcanzan 1 [m] de diámetro son cuarzo areniscas conglomeraticas de color amarillento con gránulos y guijos de cuarzo y feldespato poco cementados. Corresponde con la Formación Mugrosa (Tom) de edad E3. El detalle del material se puede ver en la fotografía de la Figura- 51.

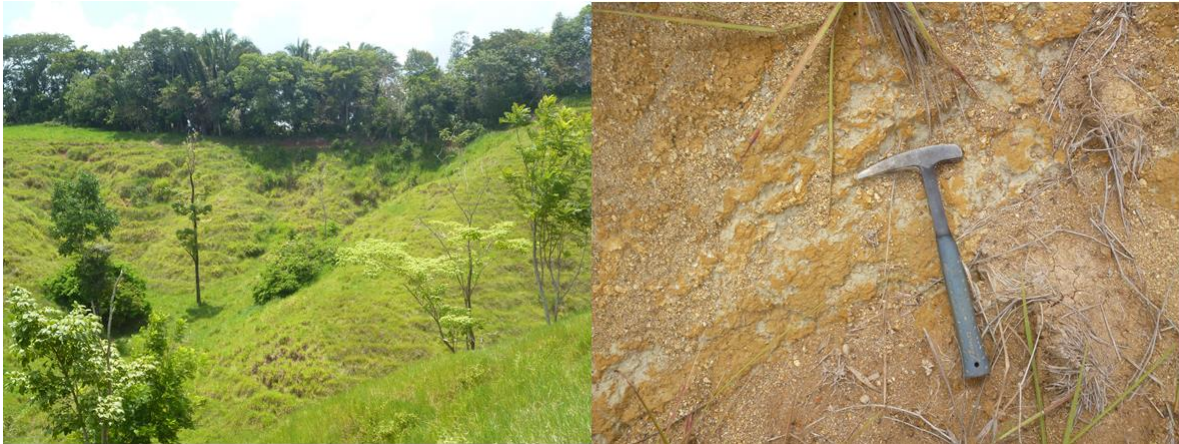
Figura- 52. A la izquierda panorámica de ladera con corrimientos de suelo debido a sobre pastoreo de ganado vacuno. A la derecha detalle del material que se está moviendo, erosión laminar, meteorización química evidenciado en el cambio de

tonalidades, desarrollo de suelo residual y escasa cobertura vegetal. Movimiento registrado como 026802 en el SIMMA. Se observa en la vereda Vizcaína Baja.

El movimiento es de tipo reptación subtipo reptación de suelos en estado reactivado, estilo único y distribución creciente. Modelado en lomo alargado denudacional con ladera de gradiente moderado a abrupto convexo con valles en V apretadas, el movimiento se da debido al sobre pastoreo de ganado vacuno en el área hay meteorización química causando erosión pluvial y erosión laminar. Es un movimiento muy lento y permite el crecimiento de cobertura vegetal a medida que hay desplazamiento de masa. La Figura- 52 es una fotografía panorámica del movimiento.

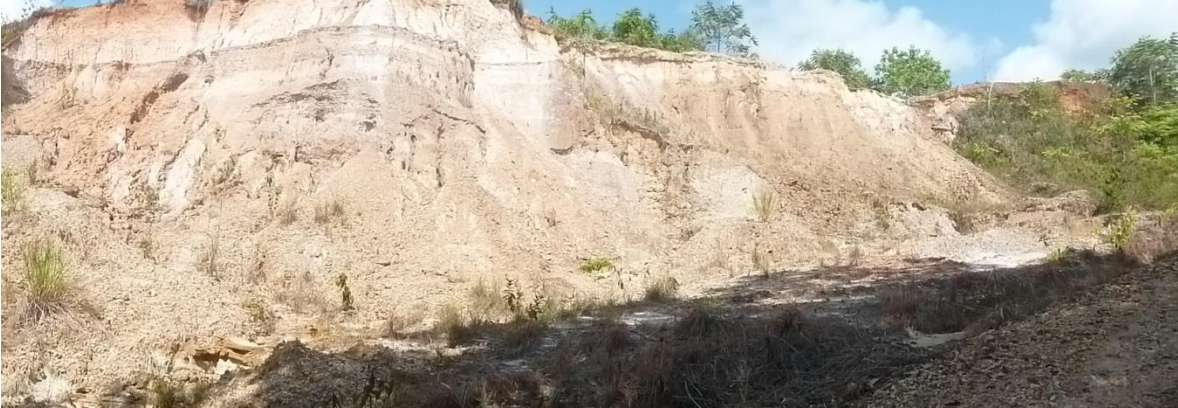
Figura- 53. Caída de detritos (026803) Estado de erosión severa observado en la vereda la Esperanza.

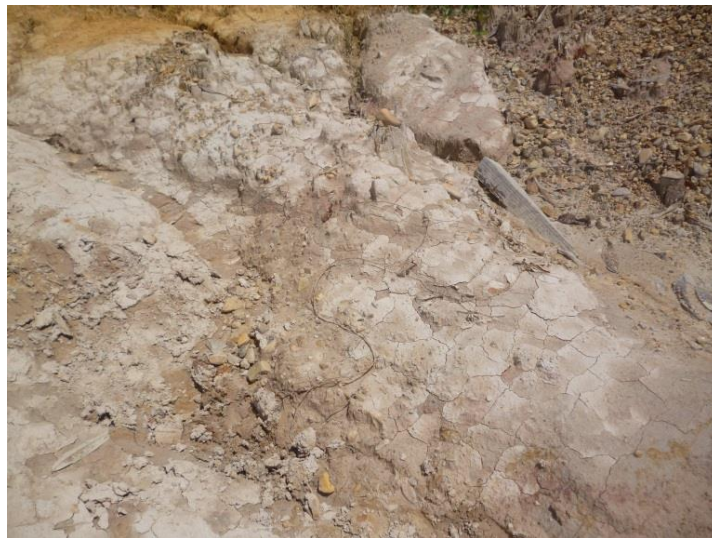
Figura- 54. Grietas de desecación debido a la humectación y posterior desecación, registro SIMMA .26803. observado en la vereda la Esperanza.

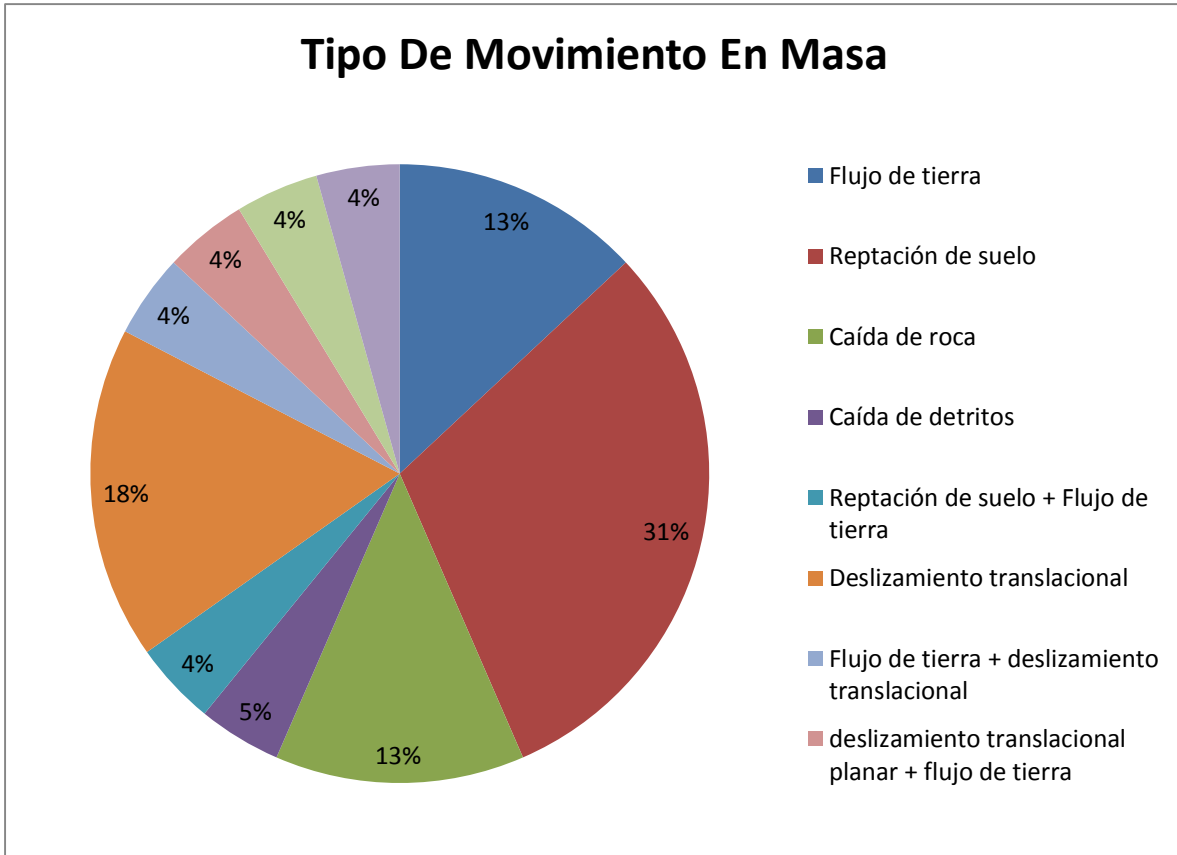
Figura- 56. Distribución de la densidad de movimientos en masa según su mecanismo.

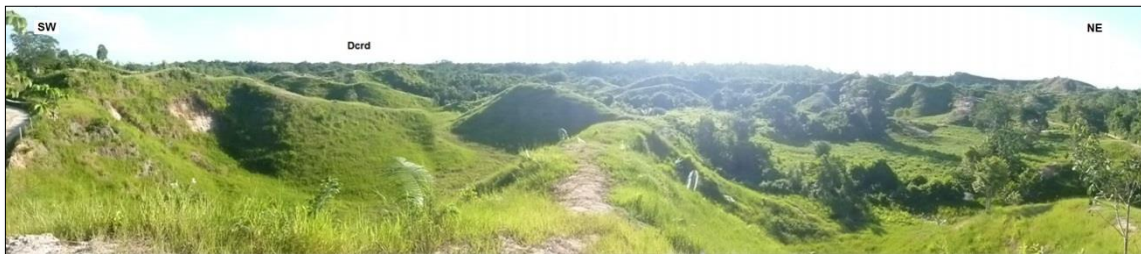
Figura- 71. Prominencia topográfica de morfología colinada, ladera y cima muy disectada y erosión esferoidal (Dcrd) observada en la vereda San Luis del municipio del Carmen de Chucuri (Santander).

La Figura- 71 muestra esta unidad observada en el sector conocido como San Luis en el municipio del Carmen de Chucuri. Esta geoforma presenta escasa cobertura vegetal dominada por pastos y cuyo uso principalmente corresponde con ganadería; por lo que en algunos sectores presenta corrimientos de suelo debido al sobrepastoreo de ganado vacuno en forma de terracetas, también se observa erosión esferoidal. El grado de meteorización es intermedio y se evidencia en el cambio de color del material geológico. Hay desarrollo de una delgada capa de suelo residual.

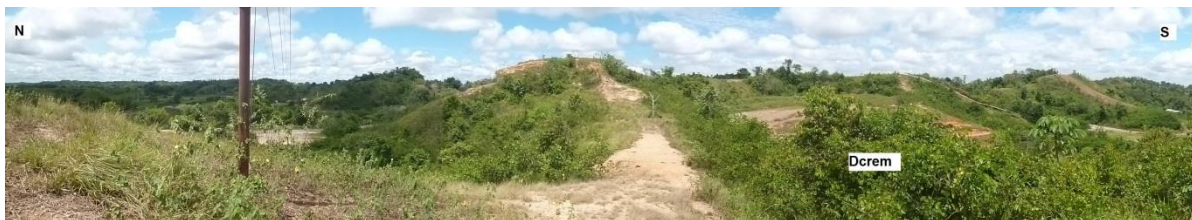
Figura- 72. Morfología alomada aislada (Dcrem) observada en el sitio conocido como la Cira, en la vereda el Centro del Municipio de Barrancabermeja (Santander).

Esta unidad geomorfológica. Presenta cobertura vegetal preferentemente de pastos, vegetación herbácea y matorrales y aunque la mayoría del área tiene como uso ganadería o sin uso, gran parte es destinada para uso industrial en la explotación de hidrocarburos. El patrón de drenaje es subdendrítico. Asimismo presenta un alto grado de meteorización y desarrollo de una capa muy delgada de suelo residual color amarillento. Del mismo modo se encuentra que hay erosión de tipo laminar y en terracetos formados por la lluvia y el sobrepastoreo de ganado vacuno. Los movimientos de suelo observados en este sector son debido a la ganadería y al uso industrial pero no son representativos de la escala de trabajo, debido a ello no se registran en el sistema de información de movimientos en masa. La Figura- 72 presenta un ejemplar de esta unidad observada en el municipio de Barrancabermeja.
