**ASPECTOS MORFOLÓGICOS Y MORFODINÁMICOS APLICADOS
A LA ZONIFICACIÓN DE AMENAZA RELATIVA POR
MOVIMIENTOS EN MASA EN LA PLANCHA 119
BARRANCABERMEJA CUENCA DEL VALLE MEDIO DEL
MAGDALENA (ESCALA 1:100000).**

**UNIVERSIDAD INDUSTRIAL DE SANTANDER
FACULTAD DE INGENIERIAS FISICOQUÍMICAS
ESCUELA DE GEOLOGÍA
BUCARAMANGA**

**Trabajo de Grado para optar al Título de Geólogo
Modalidad Pasantía de Investigación**

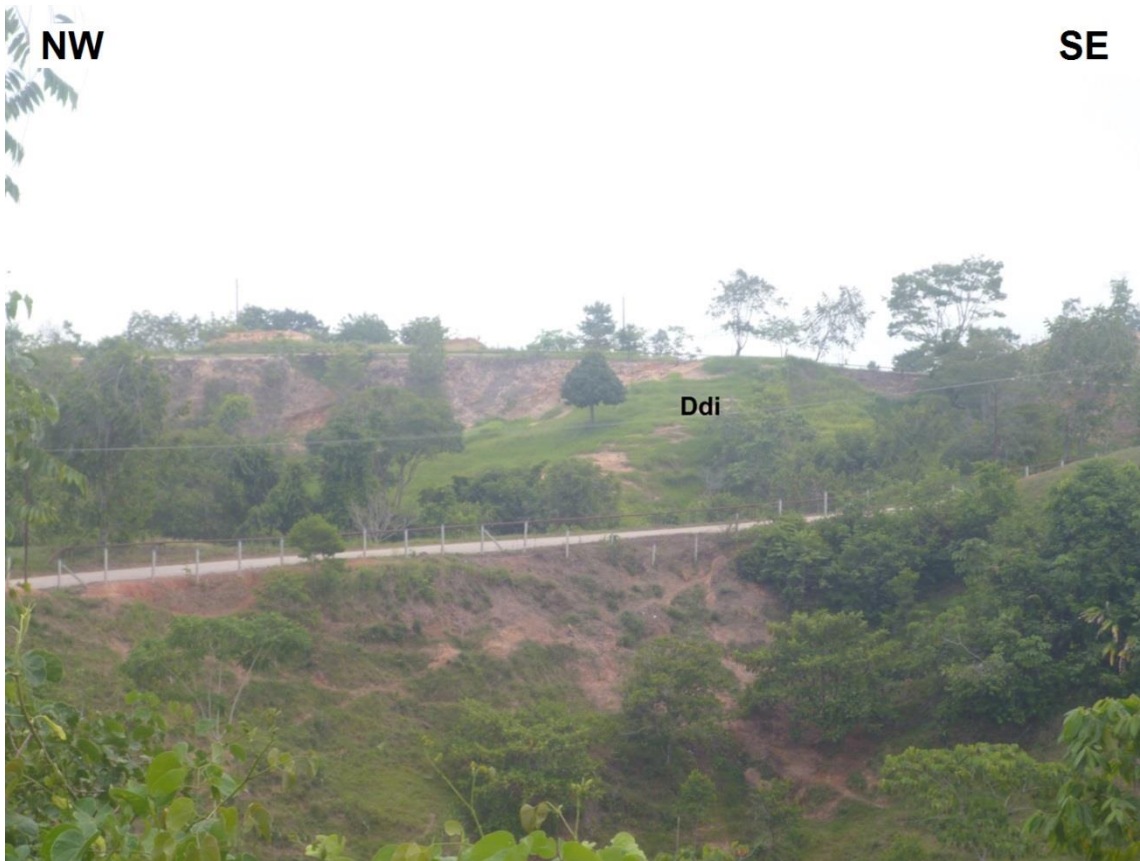
Figura- 73. Deslizamiento Traslacional en la vereda Laureles, en donde varias laderas de montículos denudacionales presentan deslizamientos traslacionales y flujos de suelo iniciado por procesos de reptación presentan riesgo alto.

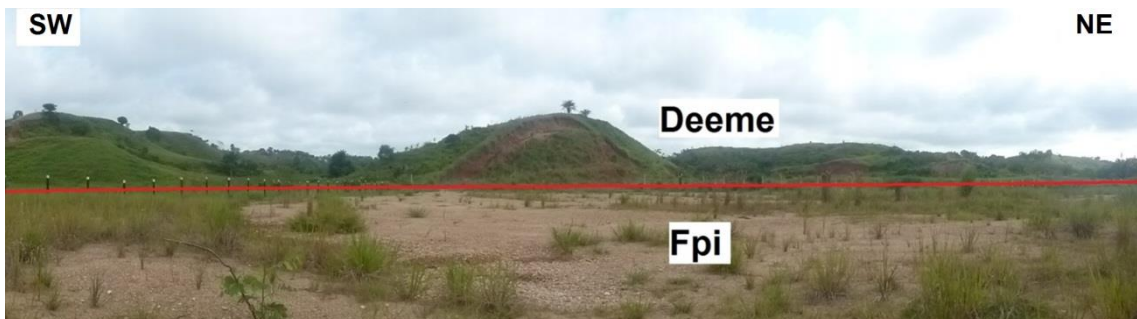
Figura- 75. Escarpe (Deeme) formado por socavación de un drenaje menor con una amplia llanura de inundación. En algunos sectores se producen movimientos en masa de tipo Deslizamiento Traslacional. Fuertes procesos erosivos por la vía que conduce de Barrancabermeja a Bucaramanga.

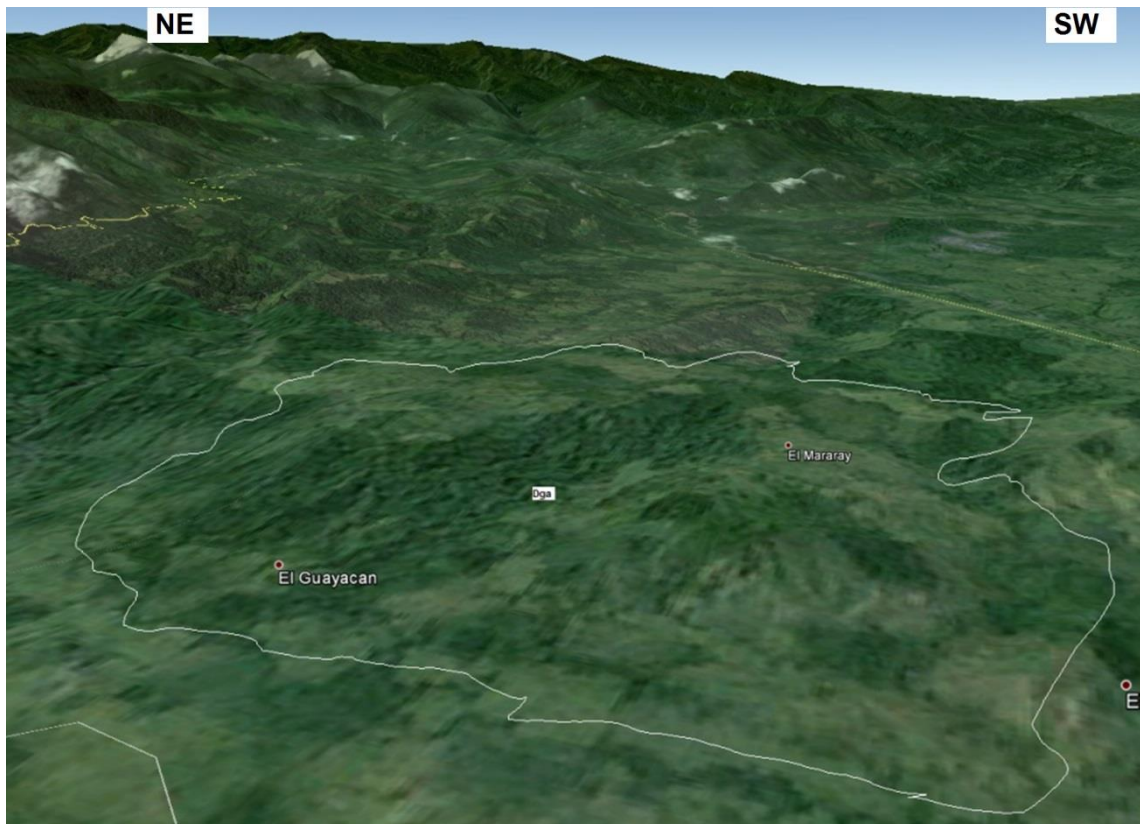
Figura- 77. Glacis de erosión junto al piedemonte de la Cordillera Oriental (Dge), observado en la vereda Dos Bocas en el Municipio de San Vicente de Chucuri (Santander).

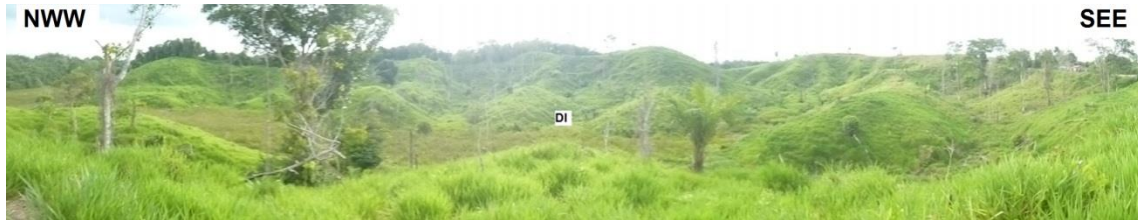
Figura- 78. Lomos alargados y montículos, de diferentes alturas con cobertura vegetal de pastos y uso ganadería al occidente de la Plancha 119 Barrancabermeja VMM en el departamento de Antioquia

Porción de terreno extensa de morfología alomada, caracterizada por una repetición de colinas redondeadas y lomas alargadas, con cumbres variables. Separadas por un denso drenaje dendrítico. Se encuentra modelando la Formación Mugrosa al occidente de la Plancha 119 Barrancabermeja VMM. Presenta pequeños movimientos en masa de reptación no apreciables para la escala de trabajo. El uso corresponde con ganadería y la cobertura es predominantemente pasto, también, hay desarrollo de suelo residual color marrón amarillento. La Figura- 78 es una

fotografía panorámica donde se observa esta unidad en el departamento de Antioquia.

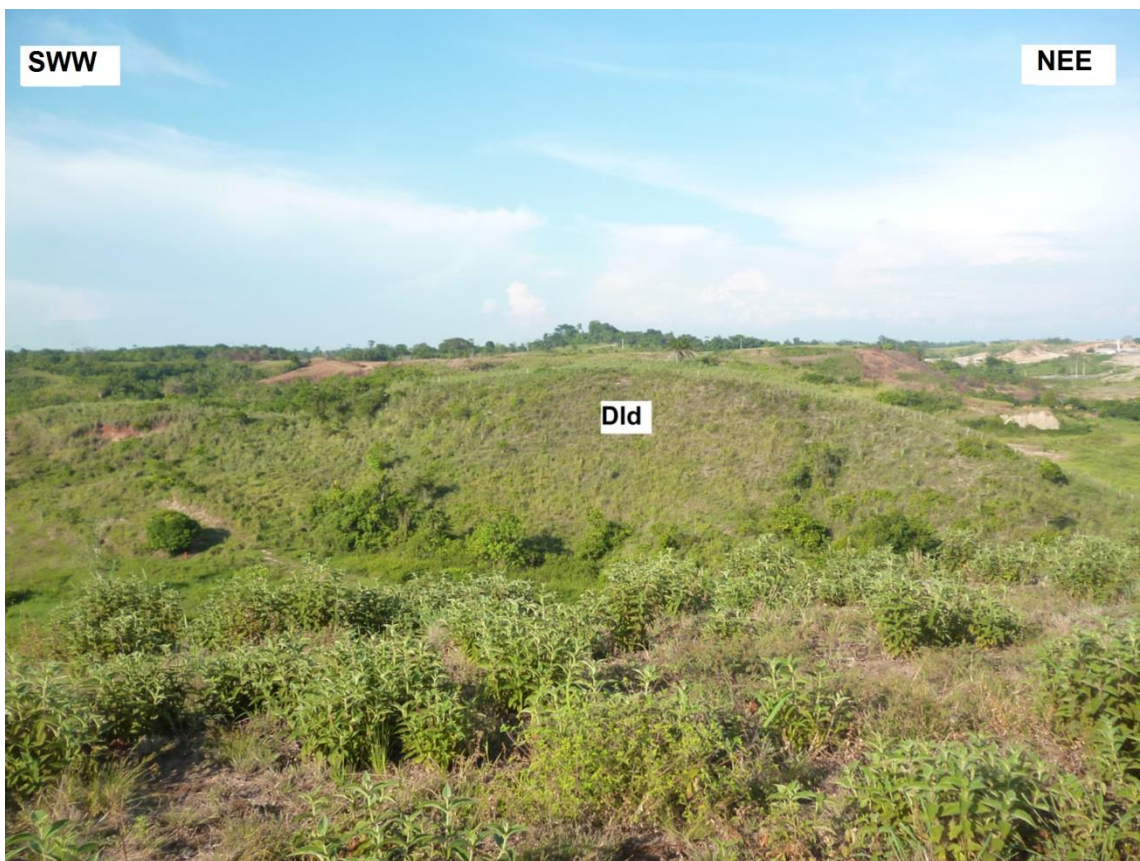
Figura- 79. Geoformas denudacionales alomadas que localmente presentan movimientos en masa en el sector de San Isidro en Barrancabermeja Santander

Prominencias topográficas de morfología alomada y elongada, con relieve relativo bajo, de laderas cortas, de forma convexa y recta, cuyas pendientes son muy abruptas. Su origen está asociado a procesos intensos de meteorización y de erosión diferencial. Estas geoformas se caracterizan por presentar movimientos en masa y procesos erosivos intensos. Algunos de las lomas presentan movimientos en masa de tipo rotacional y unos más pequeños traslacionales. Estos movimientos son de importancia baja debido a que no generan daños. La inestabilidad se presenta debido a la alta deformación iniciada por terracetas por sobrepastoreo de ganado vacuno, procesos de humectación desecación que han generado inestabilidad y son detonados por la lluvia. La Figura- 79 presenta una panorámica de esta unidad.

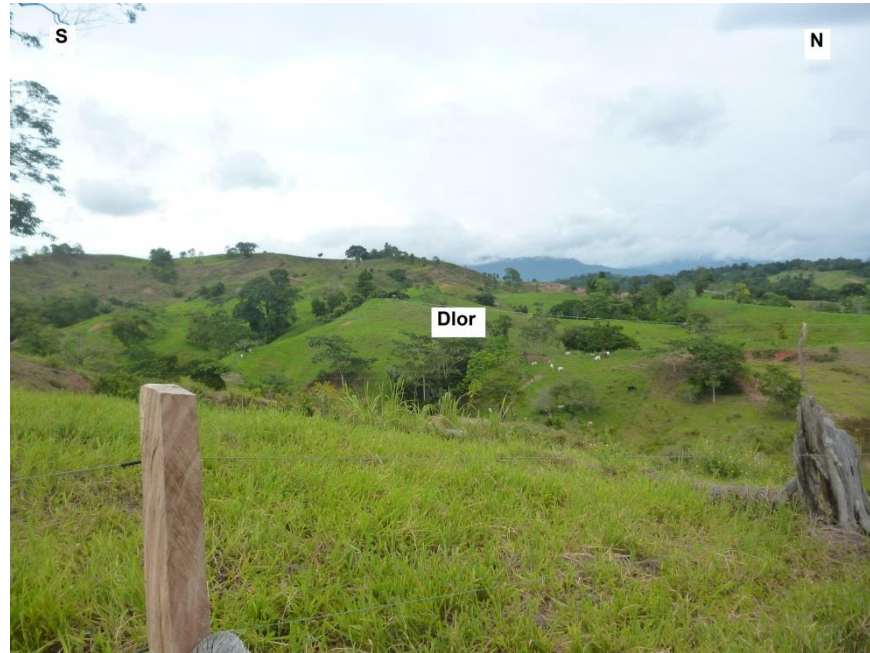
Figura- 80. Geoforma de loma residual denudada (Dlor) del sector de la Llana Fría en el Municipio de San Vicente de Chucuri (Santander).

Esta unidad se observa en la Figura- 80 en una fotografía panorámica tomada en el Municipio de San Vicente de Chucuri, sobre la Formación Colorado, donde la unidad aparece presentando cobertura vegetal predominantemente pastos y matorrales y su uso ganadería. La geoforma tiene pendiente muy inclinada, longitud de la ladera corta y convexa, presenta drenaje subparalelo y canales en V cerrados.

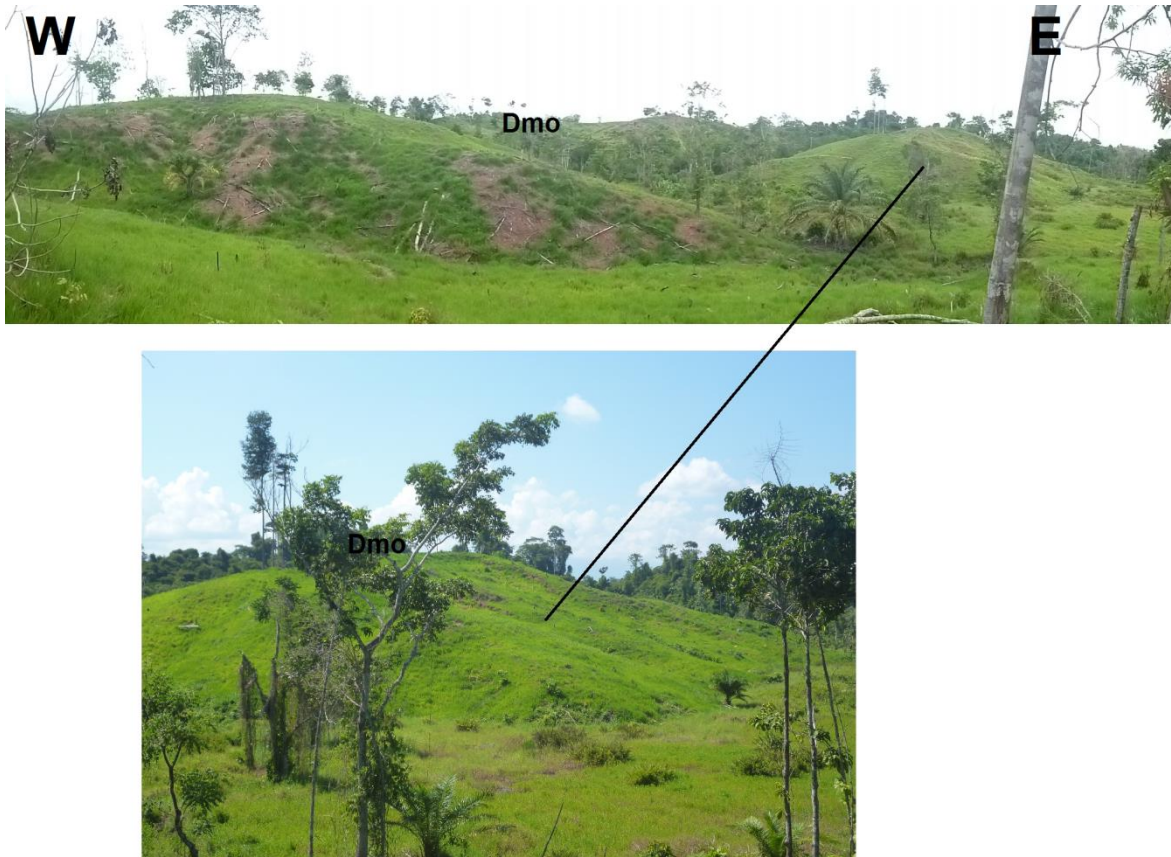
Figura- 81. Geoforma de montículos y ondulaciones denudaciones limitando con llanura de inundación por la vía que conduce de Yarima hacia Albania en el municipio de San Vicente de Chucuri (Santander).

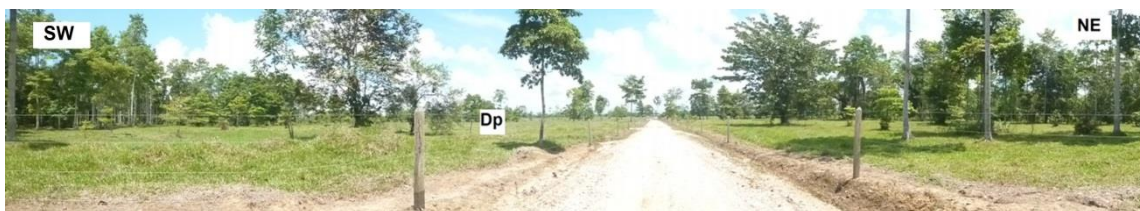
Figura- 82. Extensa Planicie observada en la vereda Vizcaína Baja en el municipio de Simacota (Santander) con pastos como principal cobertura vegetal y uso ganadería.

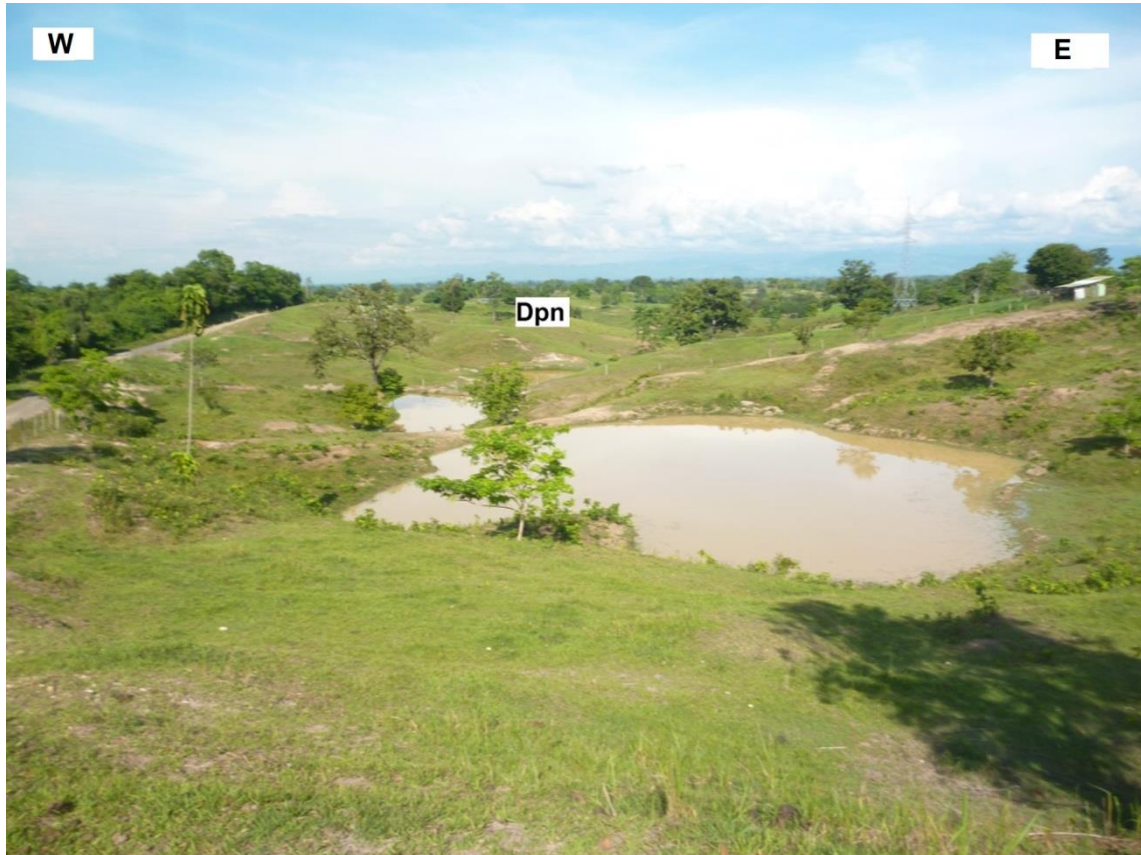
Figura- 83. Extensa planicie ligeramente ondulada. Observada en el sector de Miraflores de la vereda el Centro en el municipio de Barrancabermeja

La Figura- 83 es una fotografía tomada en el sector conocido como Miraflores, en la vereda el Centro del Municipio de Barrancabermeja donde se observa una peniplanicie denudacional, de índice de relieve muy bajo, inclinación de la ladera suave con longitud larga y ondulada. La forma de los canales son de U abierta. Presenta un drenaje de textura mediana y patrón de drenaje subparalelo. El grado de meteorización es débil y el tipo de erosión es laminar de intensidad suave. El principal uso es ganadería y su cobertura es predominantemente pasto. En la Figura se puede observar que esta geoforma presenta muy baja susceptibilidad a movimientos en masa, puede presentar problemas de inundación.

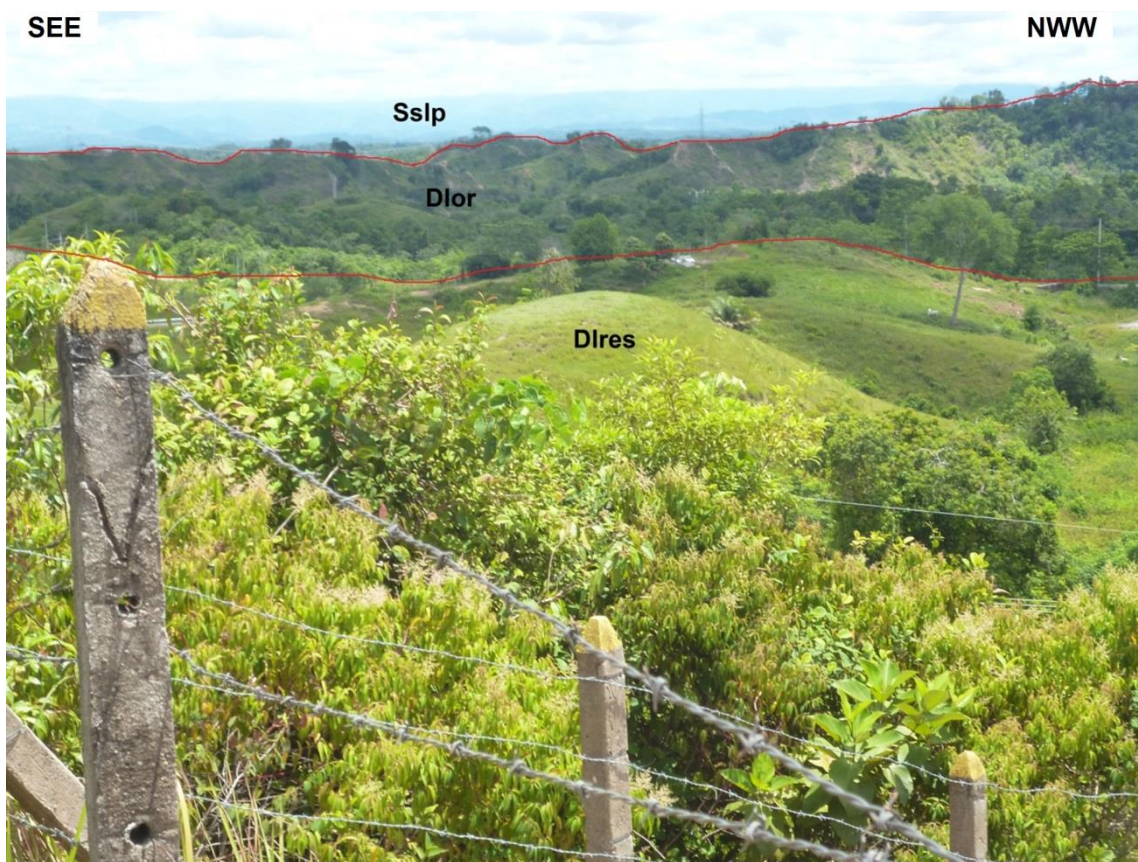
La Figura- 84 es una fotografía panorámica de una geoforma con estas características, se observaron en la unidad presente en el sitio conocido como Campo Diez y Seis en la vereda el Centro del Municipio de Barrancabermeja, muestra evidencia de procesos de erosión en terracetas y meteorización en el cambio del color y deterioro del material geológico.

Figura- 84. Lomo residual observado en el sitio conocido como Campo Diez y Seis en la vereda el Centro del Municipio de Barrancabermeja (Santander).

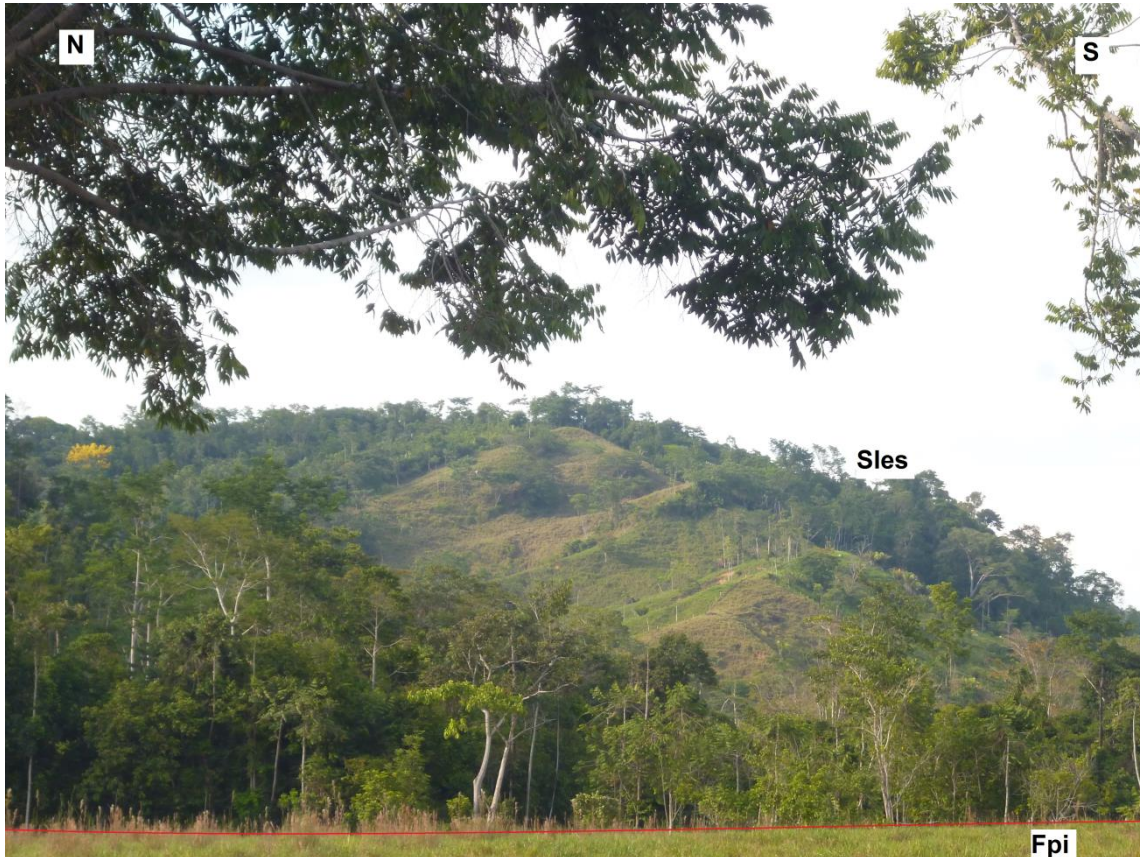
Ladera estructural, con estratos en forma de escalón, con pendiente escarpada de longitud corta escalonada. Esta unidad se observó en el sector conocido como el Chucho en el municipio de el Carmen de Chucuri (Santander) modelando a la Formación Mugrosa al sur oriente de la plancha; hacia el occidente de la Falla Salinas y al este del eje del Sinclinal de Andes. La Figura- 87 es una fotografía panorámica de esta unidad que presenta índice de relieve bajo, luce débilmente meteorizado y con erosión laminar de intensidad suave, su cobertura es pasto y su uso ganadería.

Figura- 87. Ladera escalonada observada hacia el sector del Caño De Las Moscas en el municipio del Carmen de Chucuri (Santander).

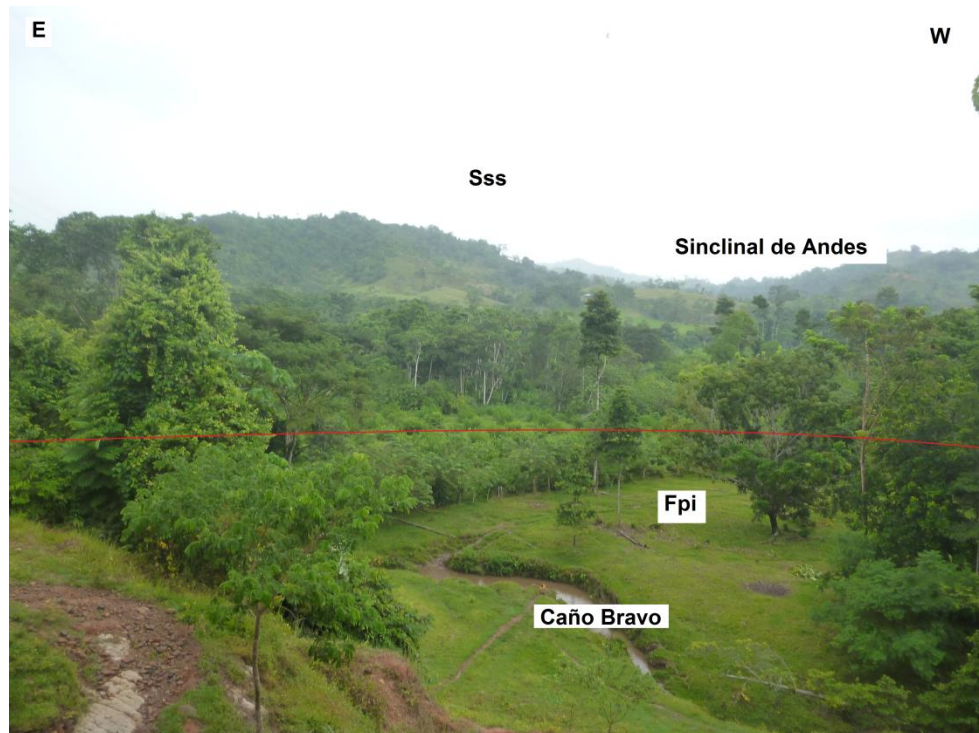
En la Figura- 89 se observa que su cobertura dominante es matorral, bosque y pasto y su uso es ganadería. Exhibe un drenaje subdendrítico de textura mediana. Hay desarrollo de suelo residual y un grado débil de erosión y meteorización

Figura- 89. Sierra Sinclinal observada desde la Llana Fría de San Vicente de Chucuri (Santander). Sss.

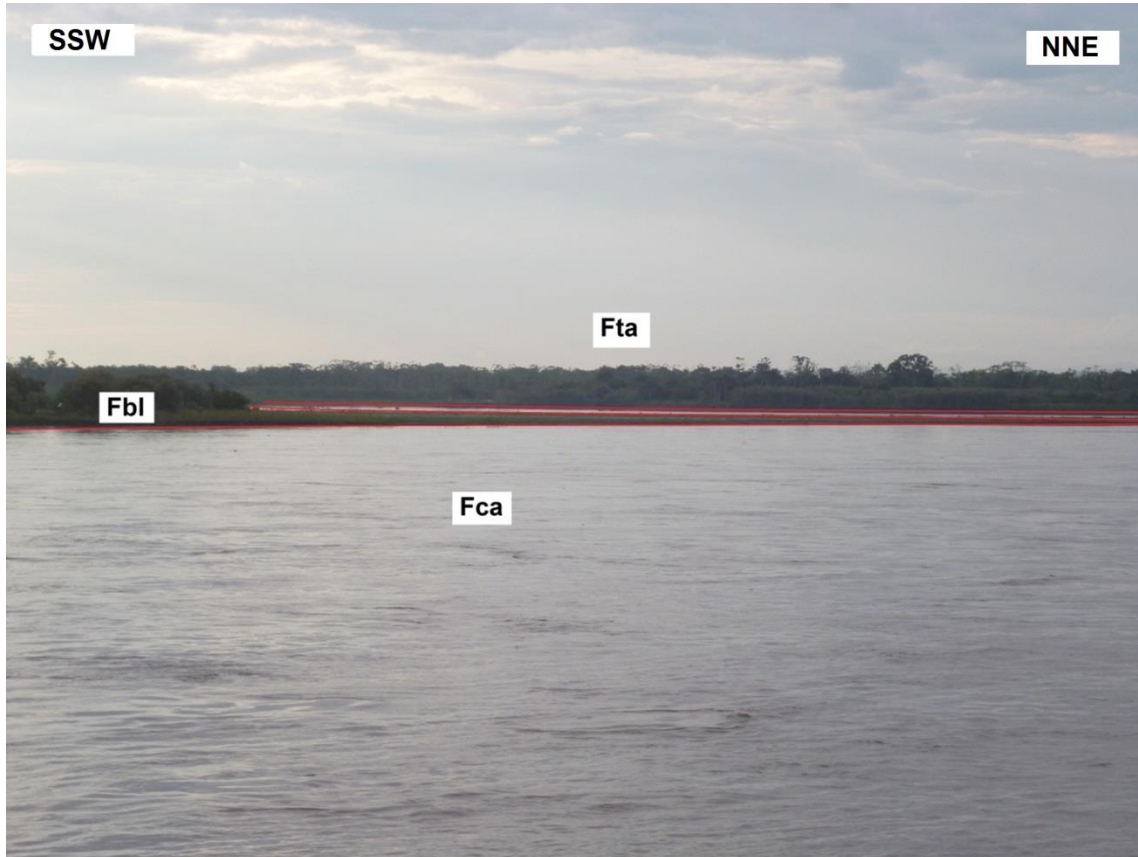
Esta unidad se caracteriza por ser un cuerpo elongado visto desde planta; de forma convexa en superficie de morfología suavemente ondulada, dispuesta de forma paralela (en el centro) a los cauces fluviales mayores. En la plancha 119 se observa al oeste a lo largo del cauce activo del rio Magdalena como se ve en la fotografía de la Figura- 92. La unidad cuaternaria aluvial se pudo observar en el Cauce activo del Rio Magdalena desde el Puerto de San Rafael de Chucuri presenta cobertura vegetal de bosque y pastos.

Figura- 92. Barra Longitudinal en el cauce activo del Rio Magdalena visto desde el Puerto de San Rafael de Chucuri en el municipio de Barrancabermeja (Santander)

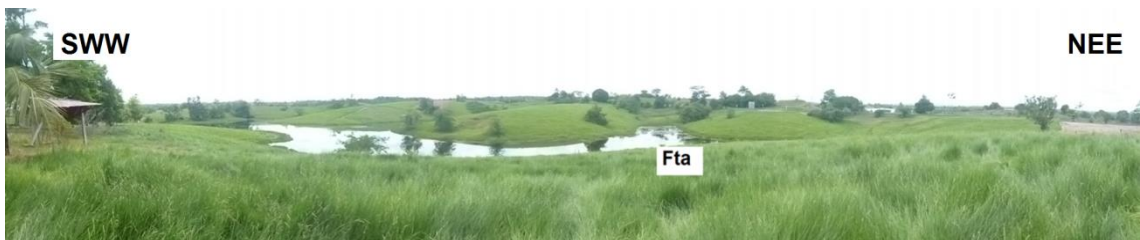
de inundación del río Magdalena y en un tramo de la llanura de inundación de la Quebrada Vizcaína sobre la Falla De Infantas. Se observa esta unidad en la fotografía de la Figura- 96 tomada a 5 km por la ruta 45 que conduce de Bucaramanga a Barrancabermeja.

Figura- 96. Terraza de Acumulación observada en el Km 5 de la vía a la ciudad de Bucaramanga en el municipio de Barrancabermeja (Santander).

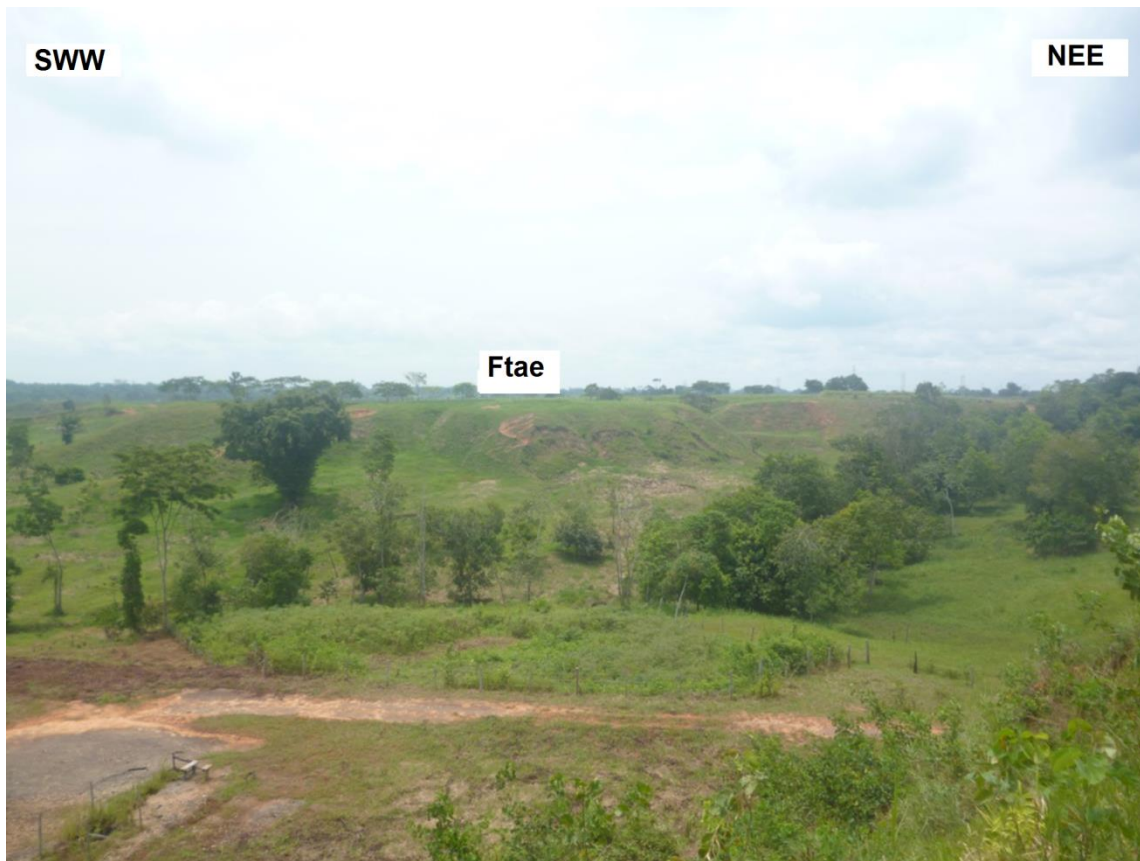
Esta unidad geomorfológica se observó entre el sitio conocido como Cuatro Bocas, ubicado en la vereda el Centro del Municipio de Barrancabermeja y como se ve en la fotografía de la Figura- 97 en la ladera se presenta movimiento de tipo reptación de suelo activo debido a que su principal uso es la ganadería, además la pendiente es muy abrupta. Presenta cobertura vegetal donde predomina el pasto y desarrollo de suelo residual. Asimismo, se observa erosión laminar e intensa meteorización. En el SIMMA este movimiento se registró con el número 26821.

Figura- 97. Escarpe de terraza de acumulación observada por la vía que conduce de la Vereda Cuatro Bocas A La Vereda El Centro en el municipio de Barrancabermeja (Santander)

26821	1030310 1265881 140	Vía que conduce del Centro en Barrancabermeja al sector conocido como Cuatro Bocas.	Alta meteorización química causando por erosión pluvial.	Baja, no hay daños potenciales.
26823	1028562 1269513 172	Margen derecho y margen izquierdo de la vía que va de Barrancabermeja al aeropuerto Yariguies. En un sitio conocido como Centro Recreacional el Oasis	Alta meteorización química causando por erosión pluvial.	Baja, el movimiento es muy lento para afectar la vía
26824	1031741 1259856 144	Sector San Isidro, vía que va de la Virgen a sector conocido como Barrasanta	Alta meteorización química causando por erosión pluvial.	Media, ya que es una zona industrial cuyas vías podrían afectarse con el avance del movimiento.
26818	1045479 1269331 102	Por la vía que va del municipio de Puerto Parra al municipio de Bucaramanga. En el Sector conocido como el Limoncito	Alta meteorización química causando por erosión pluvial.	Baja, el movimiento es lento y no genera daños

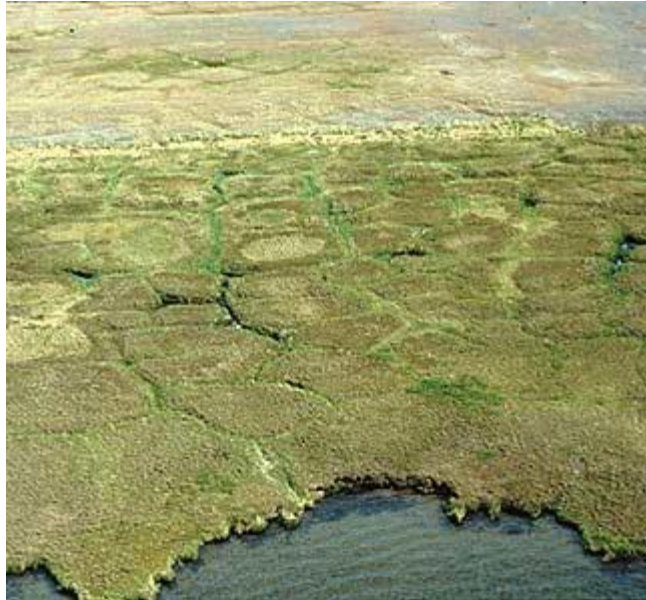
Gelisol: son suelos de climas muy fríos que contienen permafrost dentro de los 2 metros de la superficie. Estos suelos están limitados geográficamente a las regiones polares de altas latitudes y áreas localizadas en elevaciones altas de las montañas.

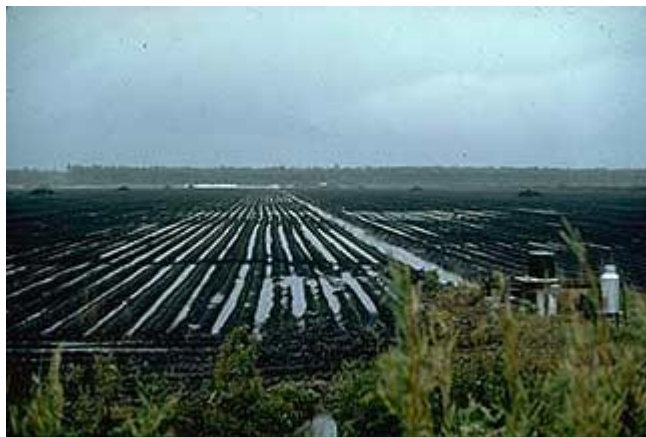
Histosol: son suelos que están compuestos principalmente de materiales orgánicos. Ellos contienen materia orgánica por lo menos 20 a 30% en peso y más de 40 cm de espesor. Las densidades son muy bajas, a menudo menos de $0,3 \text{ g cm}^3$. La mayoría Histosols se forman en entornos tales como los humedales donde el drenaje restringido inhibe la descomposición de los restos de plantas y animales, lo que permite que estos materiales orgánicos que se acumulan con el tiempo

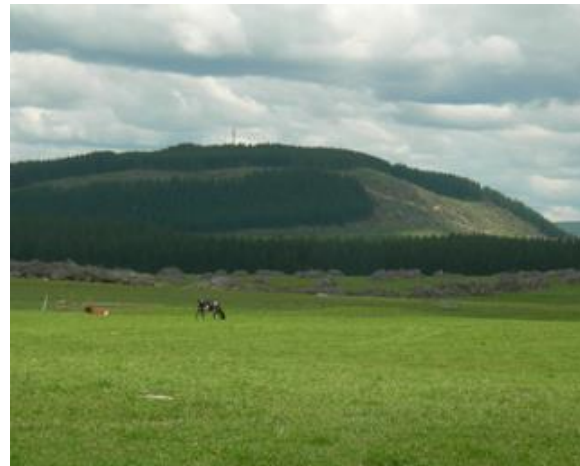
Andisoles: son suelos que se han formado en la ceniza volcánica u otras eyecciones volcánicas. Se diferencian de los de otras órdenes en que por lo general están dominados por el vidrio y de rango-corto productos de la meteorización coloidales tales como alofana, imogolita y ferrihidrita

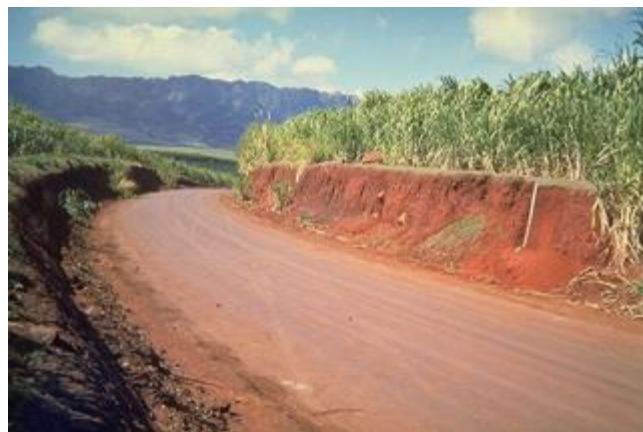
Oxisoles: están altamente degradados los suelos que se encuentran principalmente en las regiones intertropicales del mundo. Estos suelos contienen pocos minerales resistentes a la intemperie y son a menudo ricos en Fe y minerales de óxido Al

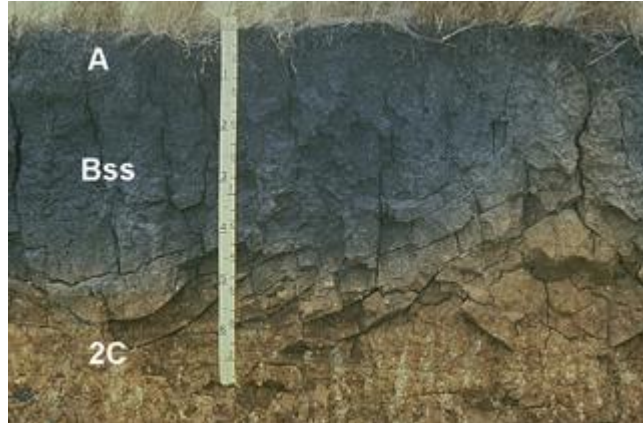
Vertisoles: son suelos ricos en arcilla que se encogen y se hinchan con los cambios en el contenido de humedad. Durante los períodos de sequía, el volumen de suelo se encoge, y forman grietas anchas profundas

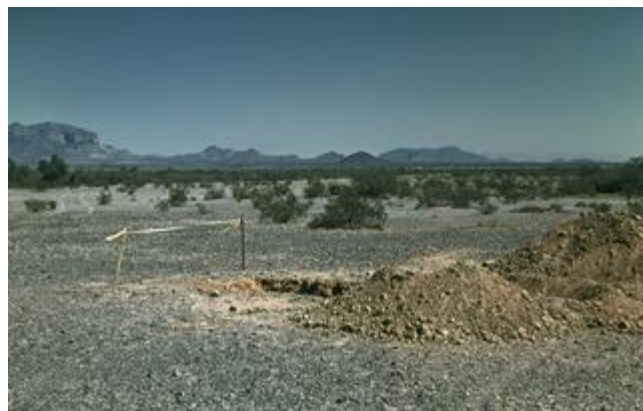
Ardisoles: son CaCO_3 que contienen los suelos de regiones áridas que presentan al menos algún subsuelo desarrollo horizonte. Se caracterizan por ser seco la mayor parte del año y la lixiviación limitado. Los Ardisoles contienen horizontes subsuperficiales en las que ha acumulado arcillas, carbonato de calcio, sílice, sales y/o yeso

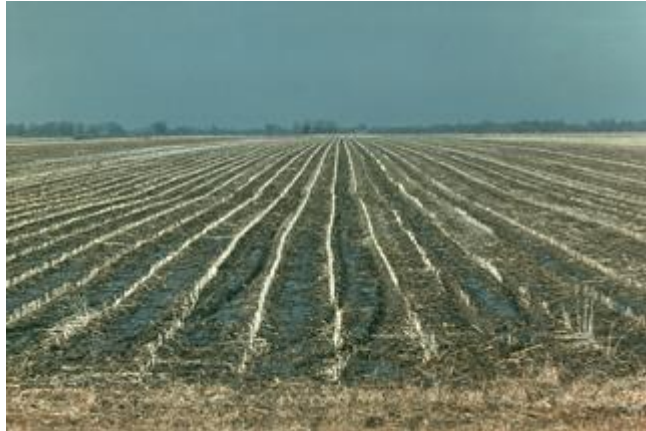
Alfosoles: son moderadamente lixiviados suelos que tienen relativamente alta fertilidad natural. Estos suelos se han formado principalmente por bosques y tienen un horizonte subsuperficial en el que las arcillas se han acumulado. Los Alfisoles se encuentran principalmente en las regiones húmedas y subhúmedas templadas del mundo

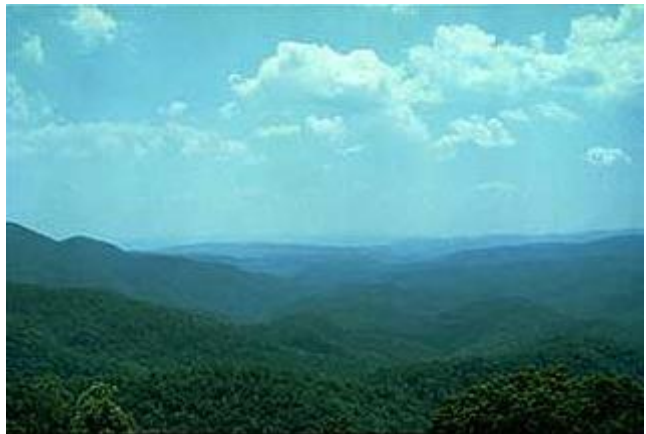
Inceptisoles: Son suelos que presentan un desarrollo mínimo de horizonte. Ellos están más desarrollados que Entisoles, pero aún carecen de los rasgos que son característicos de otros órdenes de suelo

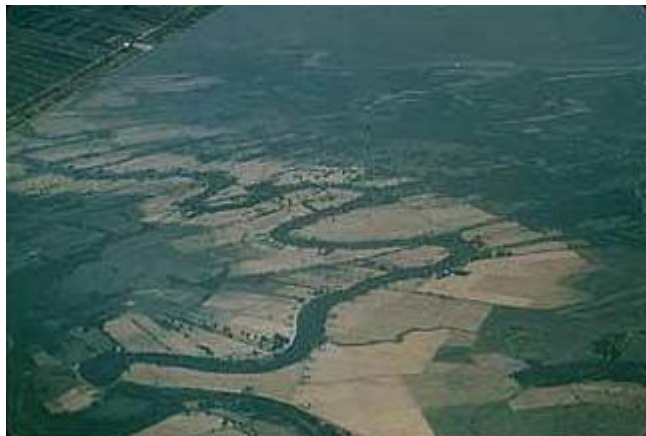
Entisoles son suelos de origen reciente. El concepto central es suelos desarrollados en el material parental no consolidado por lo general no hay horizontes genéticos excepto un horizonte A. Son todos los suelos que no se ajustan a una de las otras 11 órdenes. Los Entisoles, por lo

tanto, se caracterizan por una gran diversidad, tanto en el entorno ambiental y uso de suelo. Muchos suelos Entisoles se encuentran en situaciones abruptas y rocosas. Sin embargo, los Entisoles de grandes valles y ríos y depósitos en tierra asociados proporcionan tierras de cultivo y hábitat para millones de personas en todo el mundo

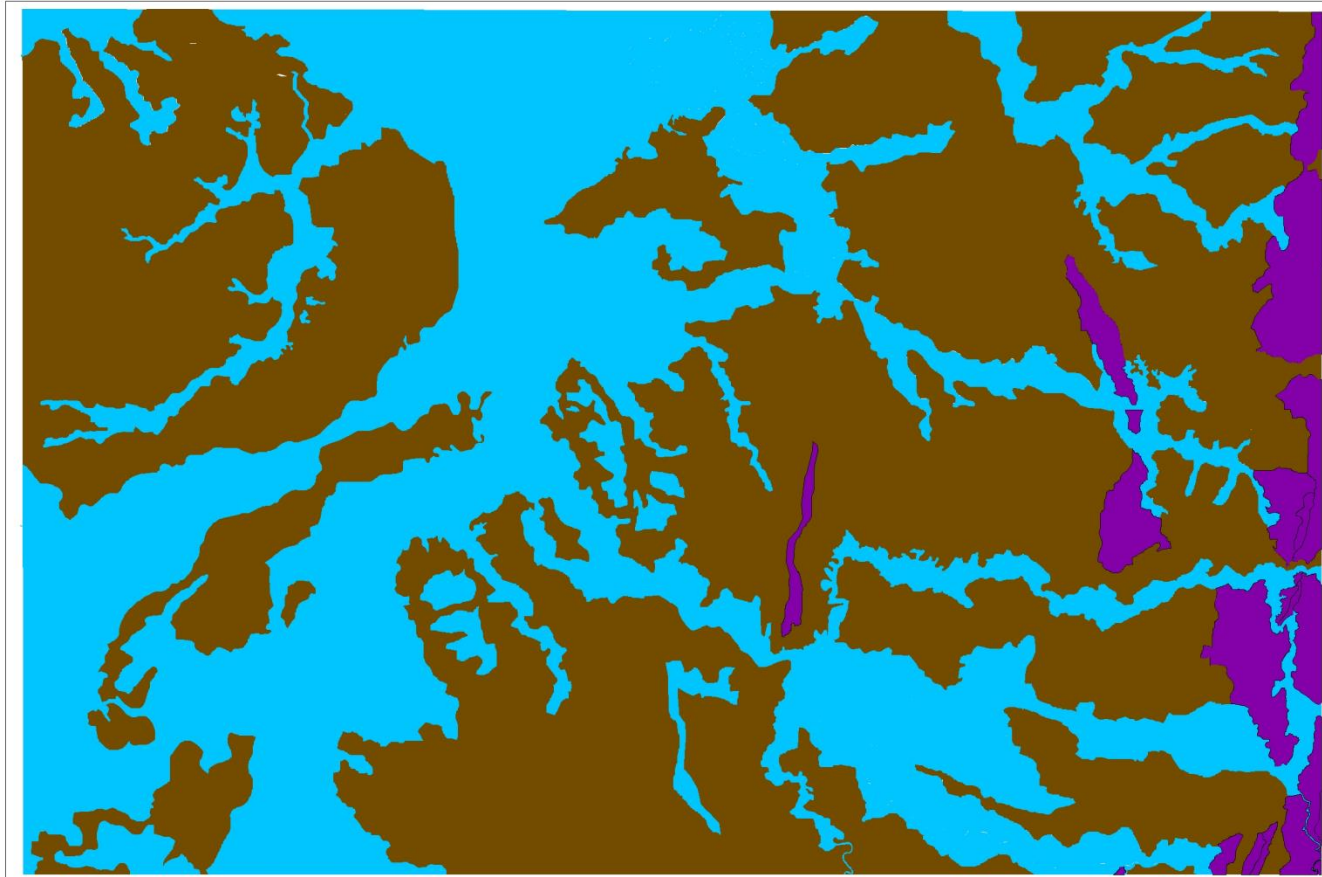
Mapa de Ambientes Morfogenéticos

ANEXO H. MAPA DE AMBIENTE MORFOGENÉTICOS.
