**CARACTERIZACION DE LAS ZONAS DE MAYOR ACCIDENTALIDAD  
EN EL CASCO URBANO DEL MUNICIPIO DE FLORIDABLANCA**

**UNIVERSIDAD INDUSTRIAL DE SANTANDER  
FACULTA DE INGENIERIAS FISICOMECANICAS  
ESCUELA DE INGENIERIA CIVIL  
BUCARAMANGA**

**Trabajo de grado en la modalidad de investigación para optar por el título de:  
Ingeniera civil**

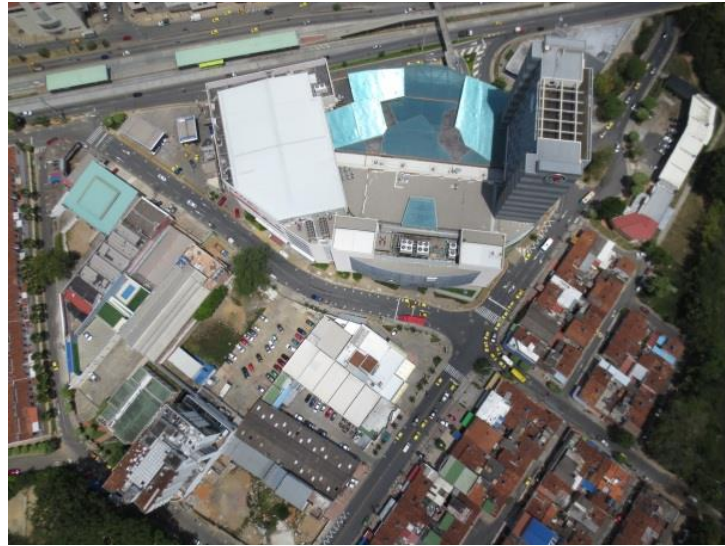
**Figura 2. Intersección Calle 29 con Carrera 25**

Fuente: Tomada equipo UAV eBee

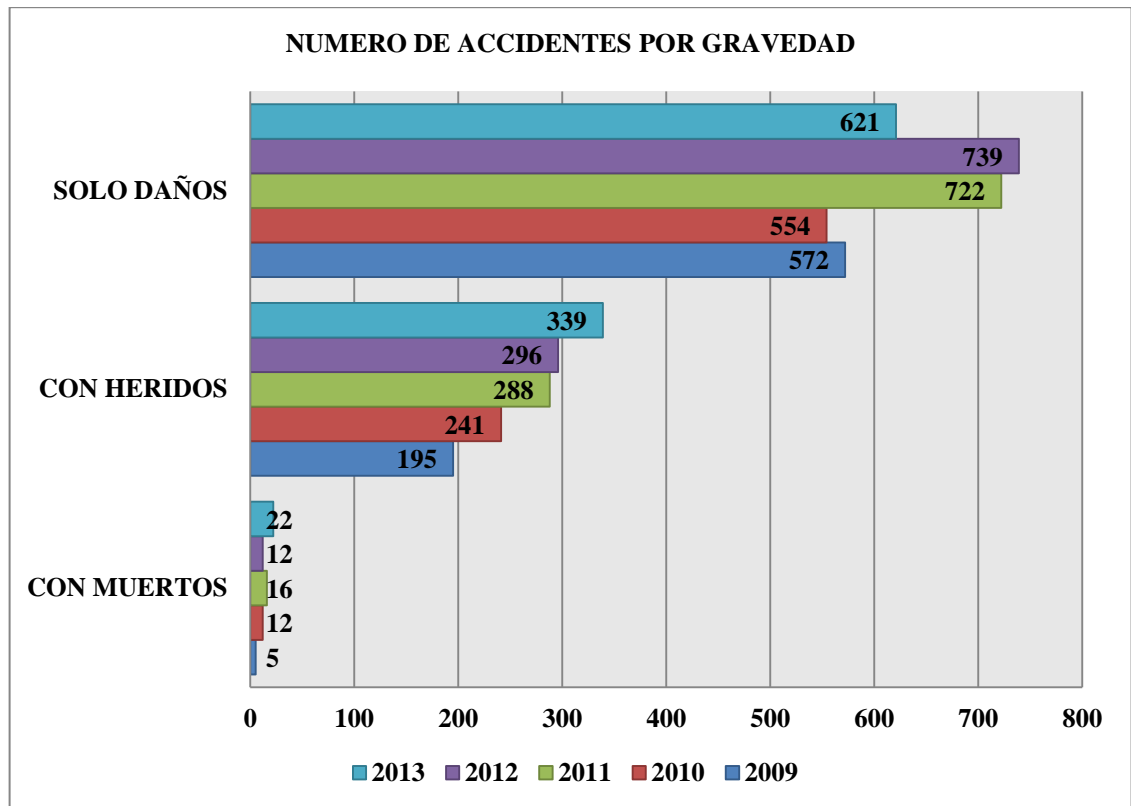
**Gráfica 1. Número de accidentes según nivel de gravedad.**

- En 2013, el nivel de gravedad de los accidentes en el municipio de Floridablanca se configuró así: accidentes que únicamente ocasionaron daños, el 63,3%; accidentes con heridos, el 34,5% y con muertes, el 2,2%.
- Durante los años 2009, 2010, 2011, 2012 y 2013 del total de 4,634 accidentes de tránsito presentados en el municipio de Floridablanca, el 69,2% de los accidentes (3,208) ocasionaron solo daños, el 29,3% son accidentes (1,359) con heridos y el 1,5% de los accidentes (67) con muertes.

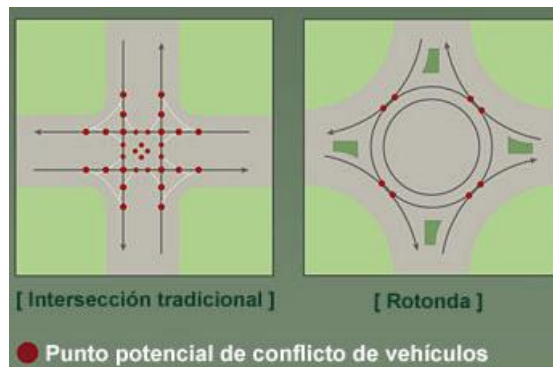
**Figura 6. Puntos conflictivos de vehículos.**

Los puntos conflictivos son cruces de trayectorias que representan una posibilidad de accidente en las intersecciones, en una intersección tradicional en la que confluyen cuatro vías, el número de puntos conflictivos pasa de 32, mientras que en una glorieta presenta 8. [15]

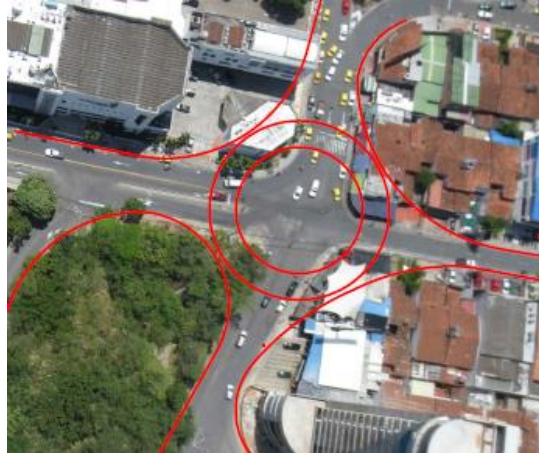
**Figura 7. Alternativa de Solución.**

El diseño geométrico de la Glorieta se rigió por el Manual de Diseño Geométrico de Carreteras (2008, p 185). [16]

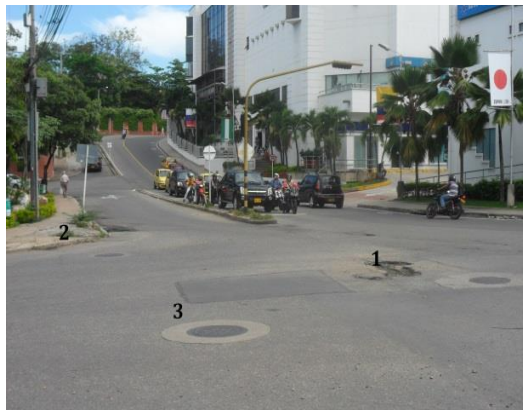
Registro fotográfico intersección Calle 30 con Carrera 25

## Problemas Identificados en la intersección Calle 30 con Carrera 25

<b>Posibles Causas de Accidentalidad</b>
<ol style="list-style-type: none"><li>1. Falla en el Pavimento: Tipo baches. La presencia de este tipo de fisuras indica que el espesor es insuficiente de la capa de rodadura asfáltica.</li><li>2. Falta de actividades limpieza, retiro de vegetación de la circulación peatonal.</li><li>3. Falta de Mantenimiento a la demarcación de las señales de tránsito horizontal; Línea Central, Línea de Borde de Pavimento, Línea cebreada para cruce de peatones, Línea de “pare”, Leyenda “PARE”, Flecha en el Pavimento y la ausencia de Línea de Antibloqueo.</li></ol>

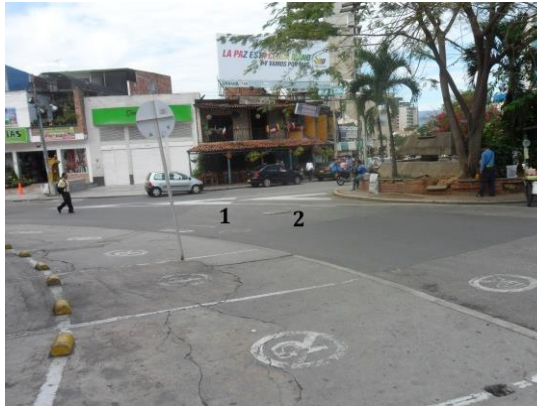
## Registro fotográfico intersección Calle 30 con Carrera 26

## Problemas Identificados en la intersección Calle 30 con Carrera 26

### Posibles Causas de Accidentalidad

1. Falla en el Pavimento: Tipo desgaste superficial.
2. Deficiencias en las condiciones de accesibilidad en el espacio público.
3. Falta de Mantenimiento a la demarcación de las Señales de Tránsito Horizontal; Línea Central, Línea de Borde de Pavimento, Línea de separación de entrada o salida.

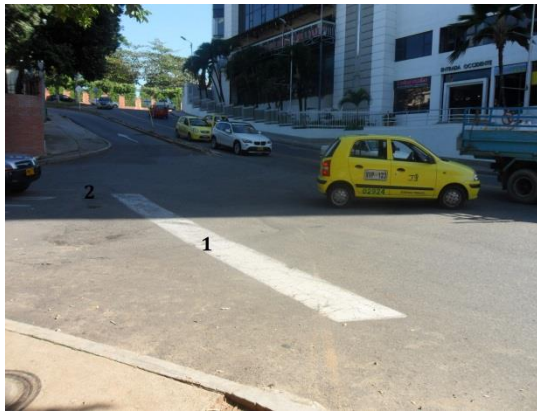
Registro fotográfico intersección Calle 29 con Carrera 25

Problemas Identificados en la intersección Calle 29 con Carrera 25

<b>Posibles Causas de Accidentalidad</b>
<p><b>1.</b> Falla en el Pavimento: Tipo Baches. La presencia de este tipo de fisuras indica que el espesor es insuficiente de la capa de rodadura asfáltica.</p> <p><b>2.</b> Falta de Mantenimiento a la demarcación de las Señales de Tránsito Horizontal, Línea Central, Línea de Borde de Pavimento, Línea de “pare”, Leyenda “PARE”, Flecha en el Pavimento.</p>

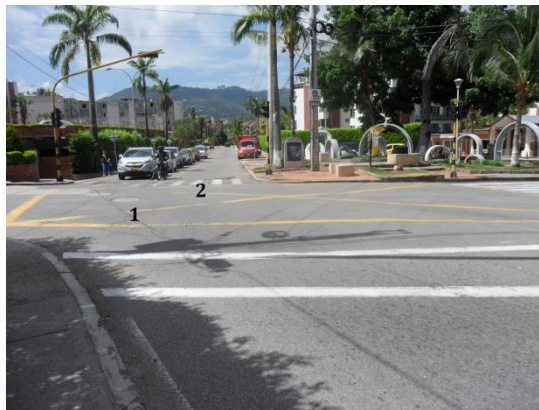
Registro fotográfico intersección Carrera 24 con Calle 35

**Tabla 4.** Problemas Identificados en la intersección Carrera 24 con Calle 35

<b>Posibles Causas de Accidentalidad</b>
<p><b>1.</b> Falta de Mantenimiento a la demarcación de las Señales de Tránsito Horizontal, Línea Central, Línea de Borde de Pavimento, Línea cebreada para cruce de peatones, Línea de “pare”, Leyenda “PARE”, Flecha en el Pavimento y Línea de Antibloqueo.</p> <p><b>2.</b> No mantener distancia de Seguridad</p>

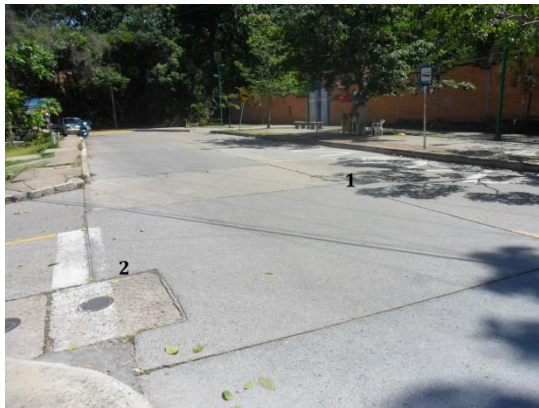
Registro fotográfico intersección Carrera 3 con Calle 50

## Problemas Identificados en la intersección Carrera 3 con Calle 50

<b>Posibles Causas de Accidentalidad</b>
<p>1. Falta de Mantenimiento a la demarcación de las Señales de Tránsito Horizontal, Línea Central, Línea de Borde de Pavimento, Línea de “pare” , Leyenda “PARE”, Flecha en el Pavimento.</p> <p>2. Falta de Limpieza del derecho de vía</p>

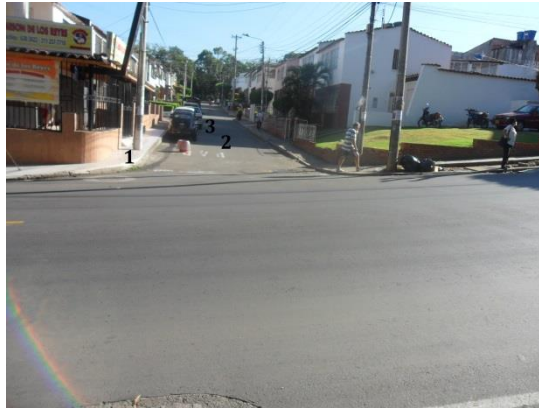
**Registro fotográfico intersección Calle 29 con Carrera 11**

**Problemas Identificados en la intersección Calle 29 con Carrera 11**

<b>Posibles Causas de Accidentalidad</b>
<p><b>1.</b> El andén No Cumple con el ancho continuo mínimo de 1,20 m para su Franja de Circulación, la cual debe estar libre de cualquier obstáculo.</p> <p><b>2.</b> Falta de Mantenimiento a la demarcación de las Señales de Tránsito Horizontal, Línea Central, Línea de Borde de Pavimento, Línea de “pare” , Leyenda “PARE”, Flecha en el Pavimento.</p> <p><b>3.</b> Falla en la Estructura del Pavimento: Tipo Piel de Cocodrilo.</p>

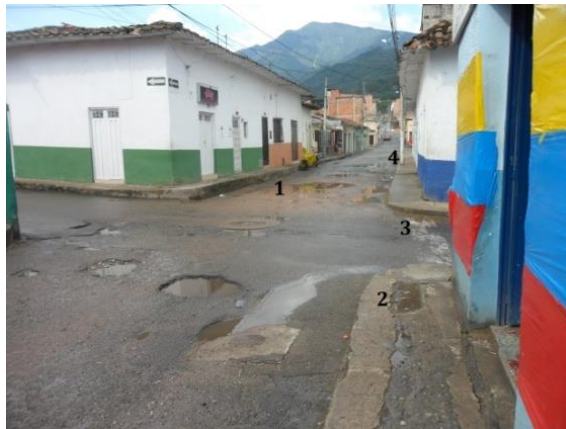
Registro fotográfico intersección Carrera 11 con Calle 7

Problemas Identificados en la intersección Carrera 11 con Calle 7

<b>Posibles Causas de Accidentalidad</b>
<ol style="list-style-type: none"> <li>1. Falla en el Pavimento: Tipo Piel de Cocodrilo, Baches. La presencia de este tipo de fisuras indica que el espesor es insuficiente de la capa de rodadura asfáltica.</li> <li>2. El andén No Cumple con el ancho continuo mínimo de 1,20 m para su Franja de Circulación, la cual debe estar libre de cualquier obstáculo.</li> <li>3. Falta de Mantenimiento a la demarcación de las Señales de Tránsito Horizontal, Línea Central, Línea de Borde de Pavimento, Línea de “pare” , Leyenda “PARE”, Flecha en el Pavimento.</li> <li>4. Deficiencias en las condiciones de accesibilidad de los elementos destinados a la circulación de Peatones.</li> </ol>

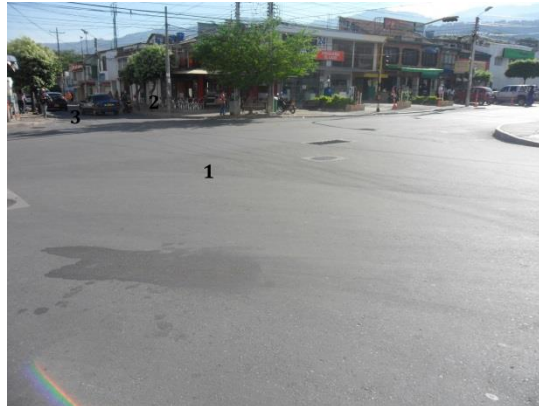
Registro fotográfico intersección Calle 29 con Carrera 12

Problemas Identificados en la intersección Calle 29 con Carrera 12

<b>Posibles Causas de Accidentalidad</b>
<p><b>1.</b> Falta de Mantenimiento a la demarcación de las Señales de Tránsito Horizontal, Línea Central, Línea de Borde de Pavimento, Línea cebreada para cruce de peatones, Línea de “pare”, Leyenda “PARE”, Flecha en el Pavimento y la ausencia de Línea de Antibloqueo.</p> <p><b>2.</b> El andén No Cumple con el ancho continuo mínimo de 1,20 m para su Franja de Circulación, la cual debe estar libre de cualquier obstáculo.</p> <p><b>3.</b> Falla en el Pavimento: Tipo Piel de Cocodrilo.</p>

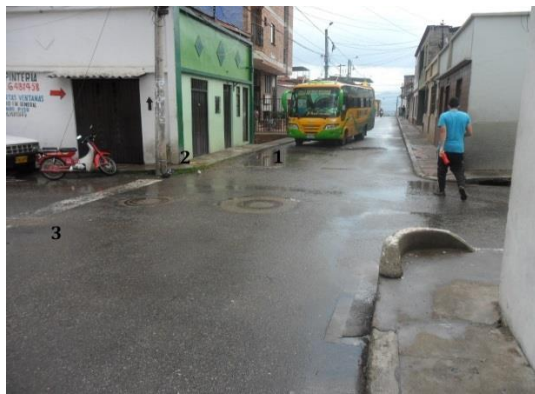
**Registro fotográfico intersección Carrera 11 con Calle 8**

**Problemas Identificados en la intersección Carrera 11 con Calle 8**

<b>Posibles Causas de Accidentalidad</b>
<p><b>1.</b> Falla en el Pavimento: Tipo Piel de Cocodrilo, Baches. La presencia de este tipo de fisuras indica que el espesor es insuficiente de la capa de rodadura asfáltica.</p> <p><b>2.</b> El andén No Cumple con el ancho continuo mínimo de 1,20 m para su Franja de Circulación, la cual debe estar libre de cualquier obstáculo.</p> <p><b>3.</b> Falta de Mantenimiento a la demarcación de las Señales de Tránsito Horizontal, Línea Central, Línea de Borde de Pavimento, Línea de “pare” , Leyenda “PARE”, Flecha en el Pavimento.</p>

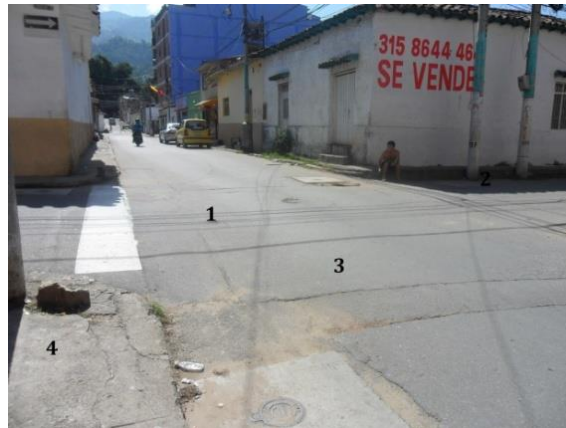
Registro fotográfico intersección Calle 8 con Carrera 10

## Problemas Identificados en la intersección Calle 8 con Carrera 10

<b>Posibles Causas de Accidentalidad</b>
<ol style="list-style-type: none"> <li>1. Ausencia de Señales Horizontales como Línea Central, Línea de Borde de Pavimento. Mantenimiento a la demarcación de Línea de “pare”, Leyenda “PARE” y Flecha en el Pavimento.</li> <li>2. Elemento que obstaculiza la circulación de Peatones y Vehículos.</li> <li>3. Falla en la Estructura del Pavimento: Tipo Fisuras y Grietas en Bloque, la presencia de este tipo de fisuras indica que el asfalto se ha endurecido.</li> <li>4. El andén No Cumple con el ancho continuo mínimo de 1,20 m para su Franja de Circulación, la cual debe estar libre de cualquier obstáculo.</li> </ol>

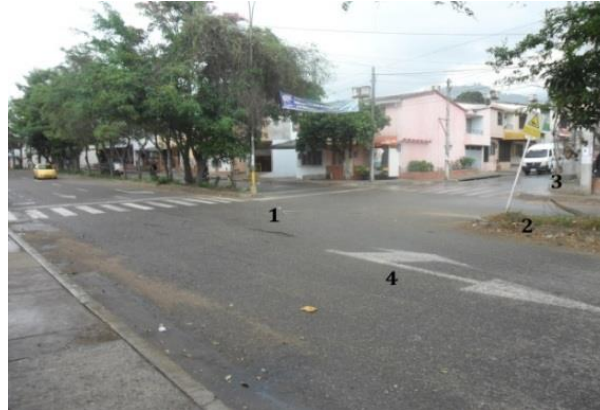
**Registro fotográfico intersección Carrera 8 con Calle 11**

**Problemas Identificados en la intersección Carrera 8 con Calle 11**

<b>Posibles Causas de Accidentalidad</b>
<p><b>1.</b> Falla en la Estructura del Pavimento: Tipo Fisura Longitudinal y Transversal, la presencia de este tipo de fisuras indica fatiga de la estructura.</p> <p><b>2.</b> Falta de actividades limpieza, retiro de vegetación del Separador.</p> <p><b>3.</b> El andén No Cumple con el ancho continuo mínimo de 1,20 m para su Franja de Circulación, la cual debe estar libre de cualquier obstáculo.</p> <p><b>4.</b> Mantenimiento a la demarcación de las Señales de Tránsito Horizontal, Línea Central, Línea de Borde de Pavimento, Línea cebreada para cruce de peatones, Línea de “pare”, Leyenda “PARE”, Flecha en el Pavimento.</p>

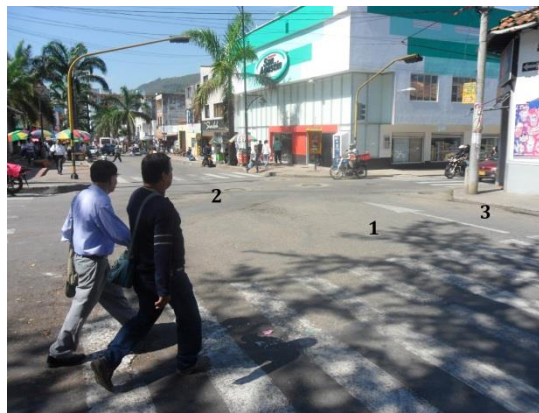
**Figura 13.** Registro fotográfico intersección Calle 5 con Carrera 8

Problemas Identificados en la intersección Calle 5 con Carrera 8

<b>Posibles Causas de Accidentalidad</b>
1. Falla en la Estructura del Pavimento: Tipo Piel de Cocodrilo.
2. Falta de Mantenimiento a la demarcación de las Señales de Tránsito Horizontal, Línea Central, Línea de Borde de Pavimento, Línea de “pare” , Leyenda “PARE”, Flecha en el Pavimento.
3. El andén No Cumple con el ancho continuo mínimo de 1,20 m para su Franja de Circulación, la cual debe estar libre de cualquier obstáculo.

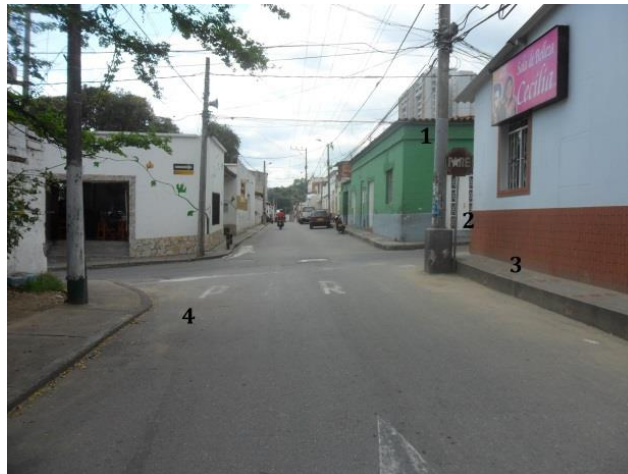
Registro fotográfico intersección Carrera 6 con Calle 6

Problemas Identificados en la intersección Carrera 6 con Calle 6.

<b>Posibles Causas de Accidentalidad</b>
<ol style="list-style-type: none"> <li>1. Elemento que obstaculiza la circulación de Peatones y Vehículos.</li> <li>2. La señal vertical SR-01(PARE) No Cumple con la distancia medida desde su extremo más sobresaliente hasta el borde del andén no menor de 0,30 m.</li> <li>3. El andén No Cumple con el ancho continuo mínimo de 1,20 m para su Franja de Circulación, la cual debe estar libre de cualquier obstáculo.</li> <li>4. Ausencia de Señales Horizontales como Línea Central, Línea de Borde de Pavimento. Mantenimiento a la demarcación de Línea de “pare”, Leyenda “PARE” y Flecha en el Pavimento.</li> <li>5. Falla en la Estructura del Pavimento: Tipo Fisuras y Grietas en Bloque, la presencia de este tipo de fisuras indica que el asfalto se ha endurecido.</li> </ol>

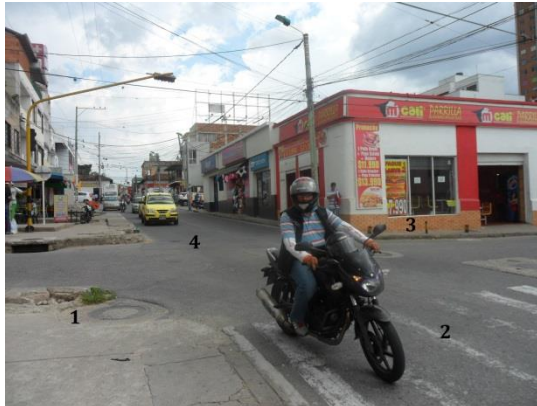
Registro fotográfico intersección Carrera 8 con Calle 3

Problemas Identificados en la intersección Carrera 8 con Calle 3.

<b>Posibles Causas de Accidentalidad</b>
<ol style="list-style-type: none"> <li>1. Deficiencias en las condiciones de accesibilidad de los elementos destinados a la circulación de Peatones.</li> <li>2. Falta de Mantenimiento a la demarcación de las Señales de Tránsito Horizontal, Línea Central, Línea de Borde de Pavimento, Línea cebreada para cruce de peatones, Línea de “pare” , Leyenda “PARE”, Flecha en el Pavimento y la ausencia de Línea de Antibloqueo</li> <li>3. El andén No Cumple con el ancho continuo mínimo de 1,20 m para su Franja de Circulación, la cual debe estar libre de cualquier obstáculo.</li> <li>4. Falla en la Estructura del Pavimento: Tipo Descascaramiento, la presencia de este tipo de fisuras indica que el espesor es insuficiente de la capa de rodadura asfáltica.</li> </ol>
