DIAGNOSTICO OPERATIVO CALDERA DE BIOMASA

Diagnóstico operativo de la caldera 2 de la empresa Palmeras de Puerto Wilches
S.A.

Trabajo de grado para optar al título de ingeniero químico

Universidad Industrial de Santander
Facultad de Ingenierías Fisicoquímicas

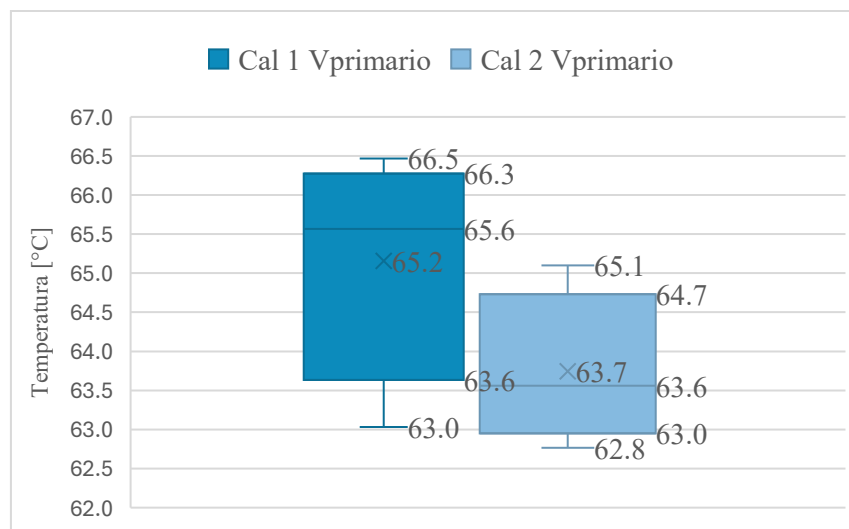
Figura 6.*Comportamiento temperatura de ingreso ventilador primario.*

Nota: Datos tomados en planta durante fase diagnóstica.

Esta comparación permite identificar variaciones en las condiciones de suministro de aire primario, las cuales pueden influir directamente en la estabilidad del proceso de combustión y en el rendimiento térmico global de cada unidad, dado que la temperatura del aire primario incide en la eficiencia de la mezcla aire-combustible, en la velocidad de ignición y en la transferencia de calor dentro del hogar de la caldera. Las diferencias en estas condiciones pueden generar combustiones menos estables y variaciones en la eficiencia térmica, tal como se reporta en estudios de evaluación de desempeño térmico y control de combustión en calderas de biomasa (Gómez et al., 2020; Ramos, 2021; Villegas, 2023).

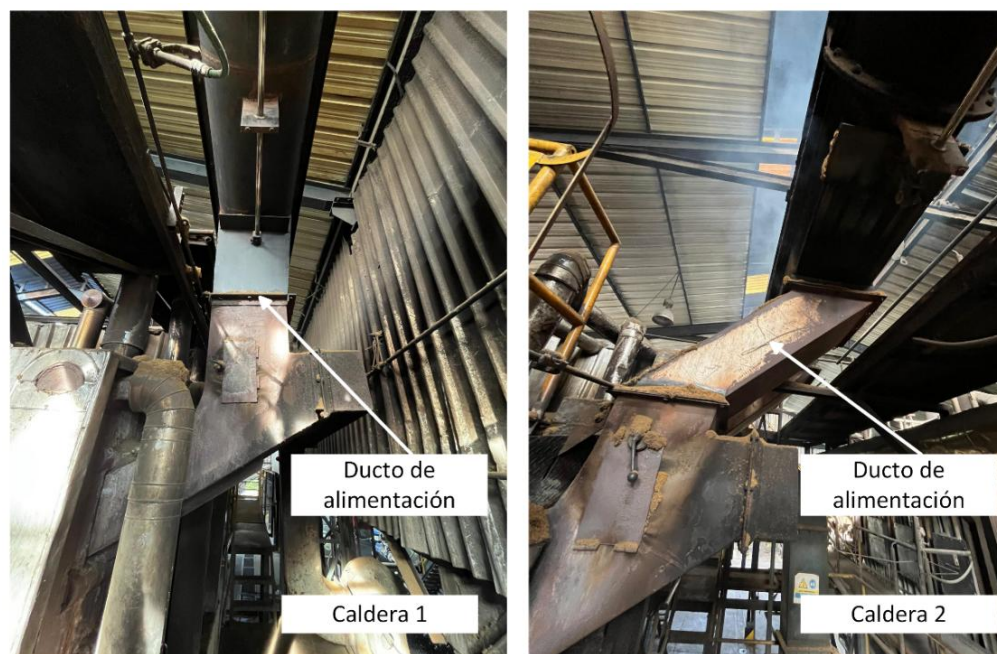
Figura 8.

Ductos de alimentación calderas de PPW.

Nota: Fotografías tomadas en planta de la comparativa entre los ductos de alimentación de la caldera 1 y caldera 2 respectivamente.

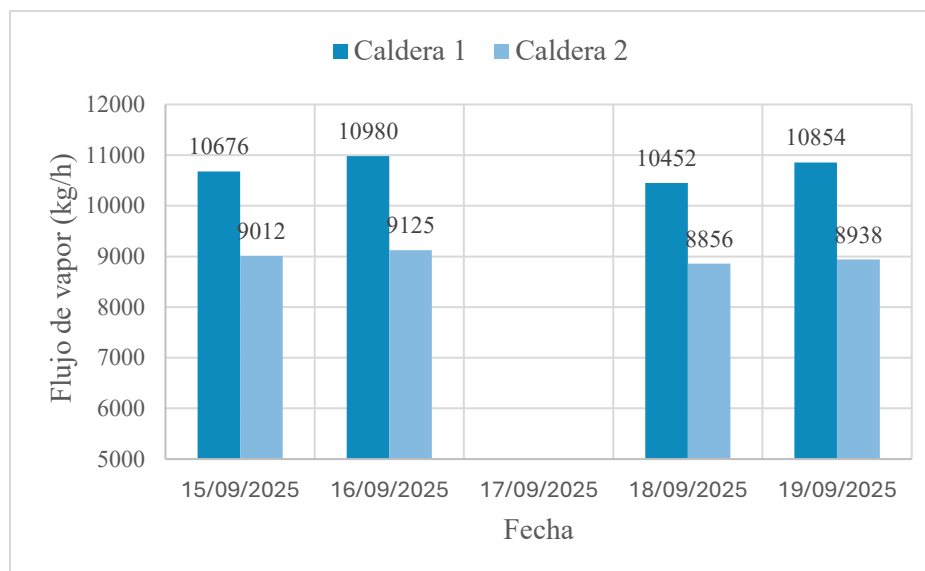
Figura 9.

Flujo másico producido en promedio por las calderas.

Nota: Datos tomados del SCADA de la empresa durante la semana de la prueba diagnóstica.

Para finalizar, se graficaron los datos correspondientes a la semana de diagnóstico del flujo de vapor producido, obtenidos a partir del sistema de monitoreo SCADA. Por medio del análisis de estos registros, se evidencia que la caldera 2 presenta una producción promedio de vapor durante los días evaluados aproximadamente un 18 % inferior a la registrada por la caldera 1. En la **Figura 9** se presenta la comparación del flujo másico promedio producido por ambas calderas durante el período de diagnóstico, donde se observa claramente la diferencia señalada.

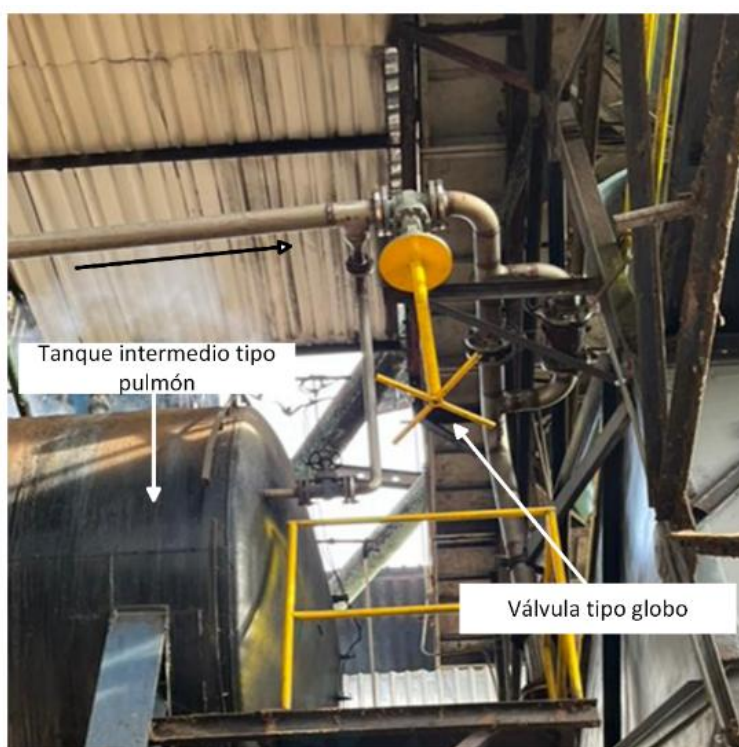
Figura 10.

Válvula tipo globo instalada.

Nota: Fotografía tomada en planta de la válvula instalada a entrada tanque pulmón.

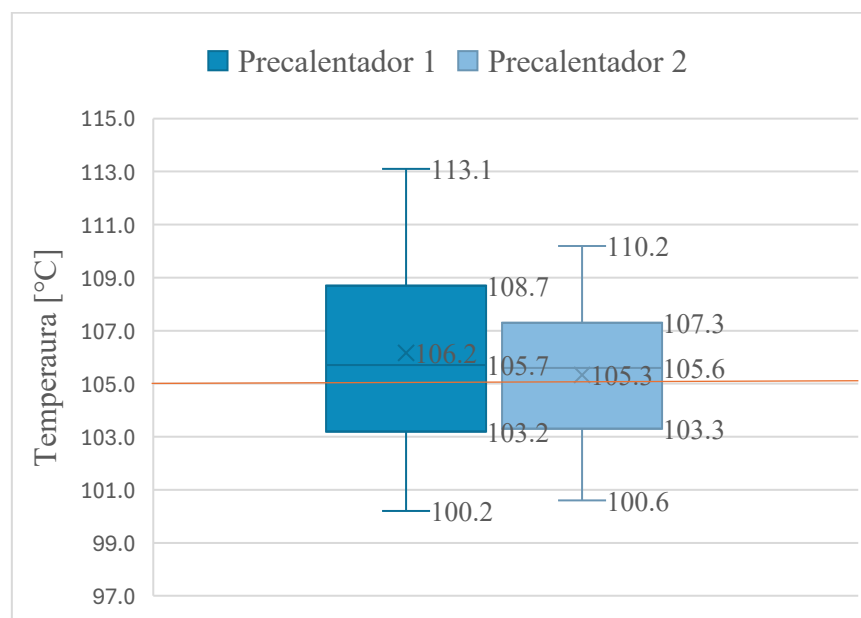
Figura 12.

Comportamiento temperatura salida de precalentadores después del ajuste del controlador PID.

Adicionalmente, durante la fase de diagnóstico se evidenció una modulación inadecuada de la válvula de control del precalentador 2, caracterizada por una respuesta errática que limitaba el suministro de vapor al intercambiador y, por ende, la transferencia de energía térmica al agua de

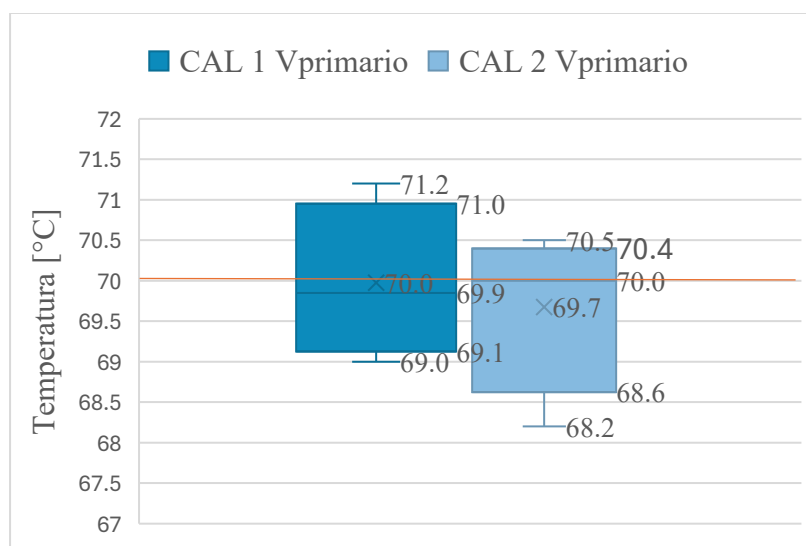
Figura 13.

Comportamiento temperatura entrada aire ventilador primario después del ajuste del controlador PID.

Como efecto directo de la restricción del flujo de vapor mediante la válvula instalada a la entrada del tanque pulmón, se evidenció un incremento en la disponibilidad de vapor hacia los radiadores de los ventiladores primarios de ambas calderas, al compartir éstos una línea común de
