INTERVENCION TRAMO VIAL LOS PINOS - COLINAS

CONTIENE:  
Planos record intervención entre  
colinas-los pinos

DIRIGIDO A:  
Aguas del Socorro S.A. E.S.P

PROCESO CONSTRUCTIVO

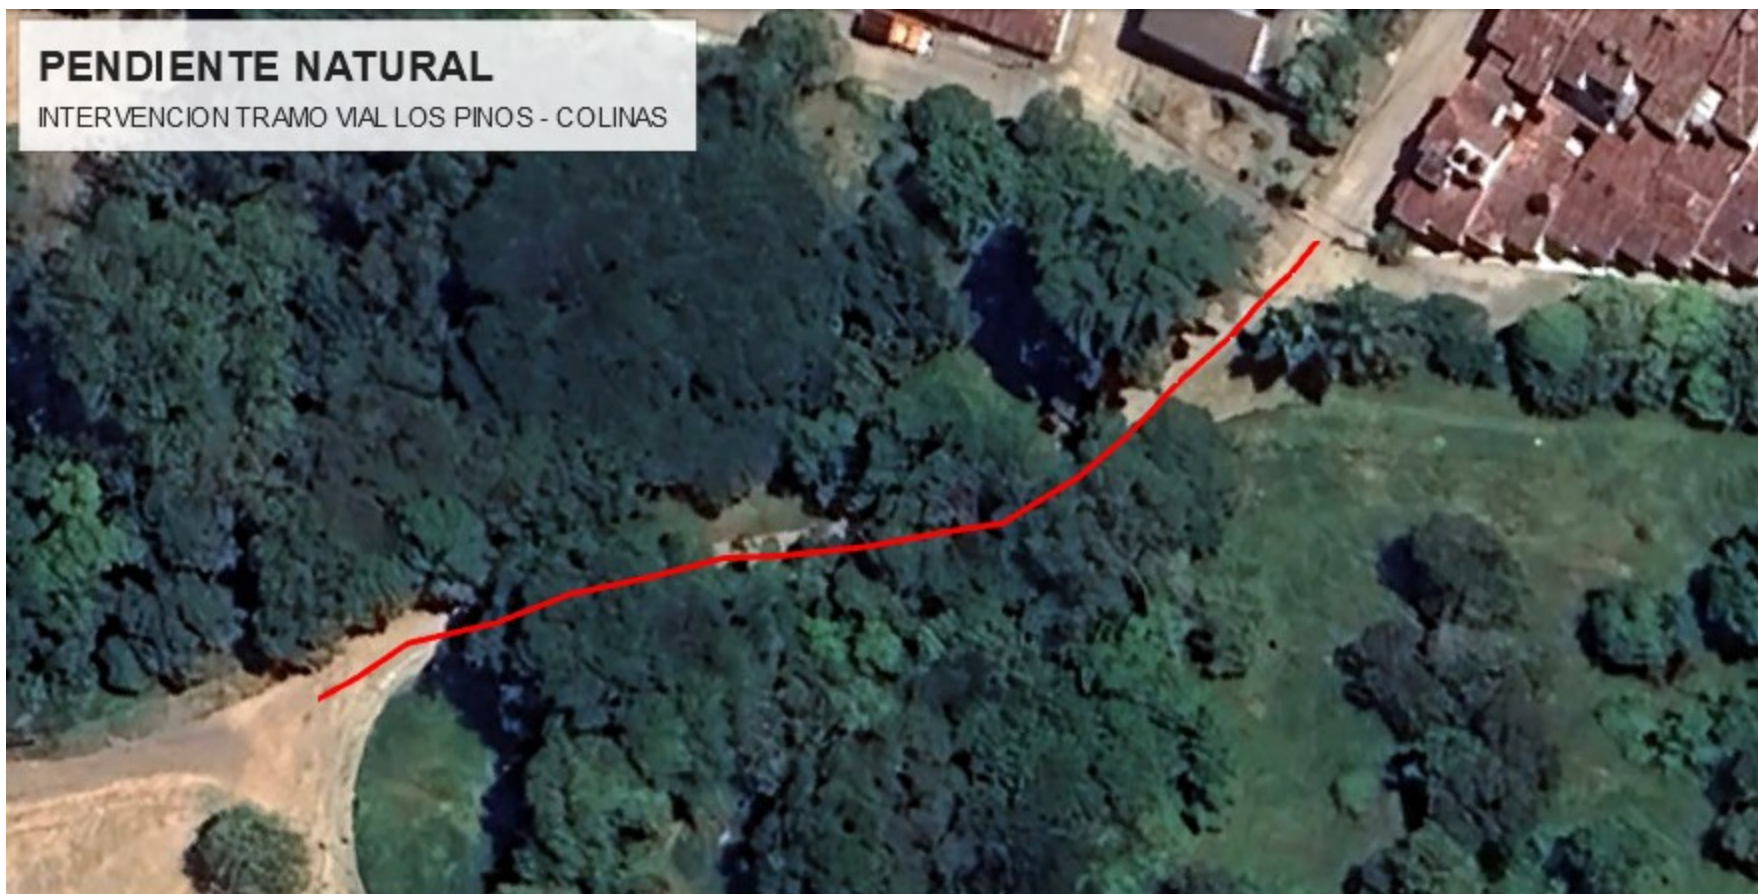
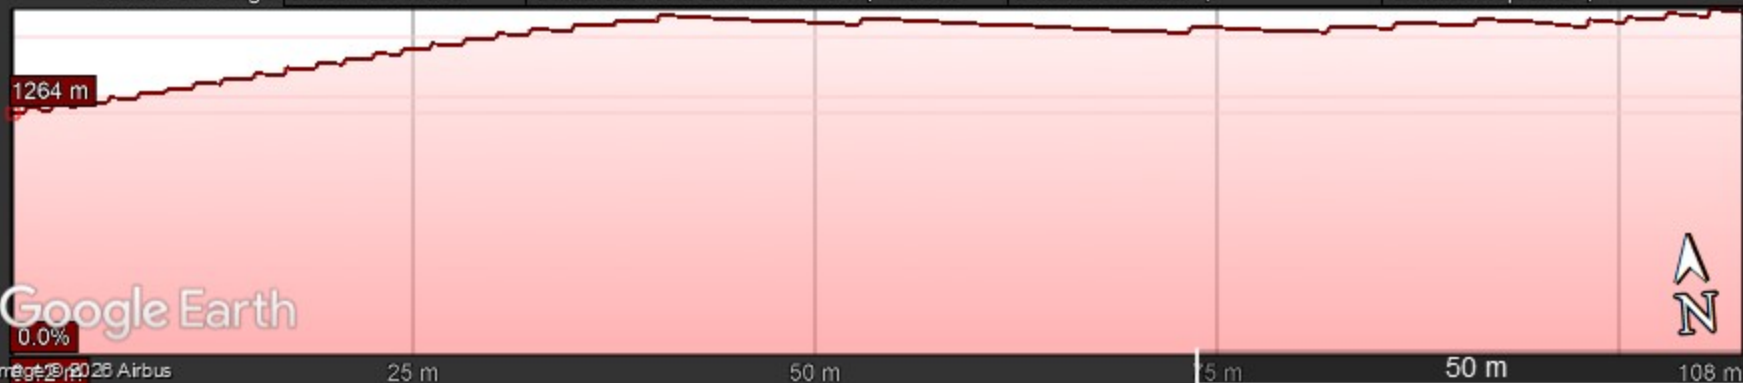
## PENDIENTE NATURAL

Gráfico: Mín., Prom., Máx. Elevación: 1264, 1267, 1269 m

Totales del rango: Distancia: 108 m

Ganancia/Pérd. de elev.: 7.69 m, -3.64 m
