**Análisis de la implementación de un corredor peatonal en el sector educativo calle 9 entre  
carreras 27 y 18 en Bucaramanga Santander**

**Proyecto de grado para optar al título de Ingeniera Civil**

**Universidad Industrial de Santander**

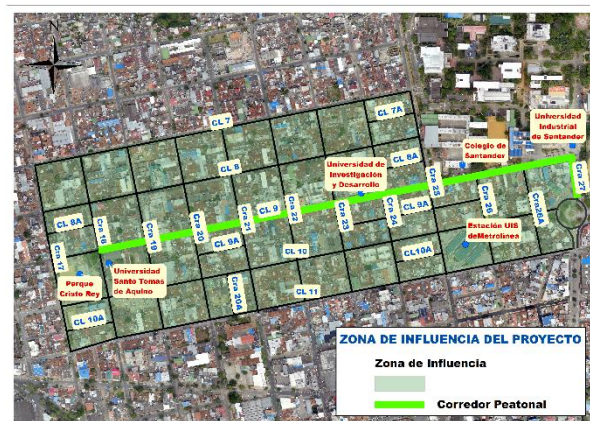
La zona de influencia fue definida con base a mapas del plan de ordenamiento territorial (POT) de Bucaramanga y del análisis de la red vial actual del sector, con lo cual se estableció la zona delimitada de norte a sur desde la calle 7 hasta la calle 11 y de oriente a occidente desde la carrera 27 hasta la carrera 17, cubriendo un área total de 3439 m<sup>2</sup>.

La zona a estudiar se encuentra localizada en la comuna tres San Francisco, al norte del municipio de Bucaramanga – departamento de Santander, los ejes viales que involucran el sector son las carreras 27, 26<sup>a</sup>, 26, 25, 24, 23, 22, 21, 20, 19, 18 y 17 y las calles 7, 8, 9, 10 y 11.

Figura 3. Zona de influencia del proyecto. Fuente: Elaboración propia

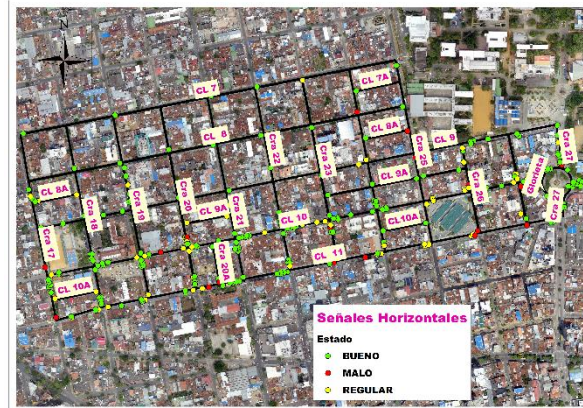
**4.3.2 Señales Horizontales** Para el caso de las señales horizontales se encontraron 273 ubicadas en la zona de influencia como lo muestra la figura 24.

Figura 23. Localización de señales horizontales.

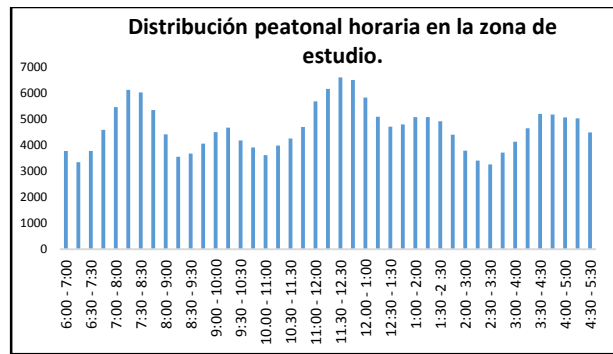
A partir de los aforos peatonales tomados en los puntos de mayor concentración de peatones a lo largo del corredor de la calle 9, se realizó una distribución temporal de los flujos, con lo cual se identificaron los picos de intensidad a lo largo del día, como se ve representado en la figura 29.

Encontrando que en la zona de estudio se presentan niveles muy altos niveles de flujo peatonal a lo largo de todo el día y que de acuerdo a la Guía Práctica de la Movilidad Peatonal Urbana (Alcaldía Mayor de Bogotá, 2013), la infraestructura peatonal existente no tiene la capacidad para albergar la alta demanda peatonal que se genera por los equipamientos educativos.

Figura 28. Distribución peatonal horaria del sector en estudio.
