EVALUACIÓN FINANCIERA A PROYECTOS DE INVERSIÓN EN
MANTENIMIENTO PARA EL SISTEMA DE CAPTACIÓN EN HYDROS MELGAR
S. EN CA. ESP.

UNIVERSIDAD INDUSTRIAL DE SANTANDER
ESCUELA DE INGENIERÍA MECÁNICA
POSGRADO EN GERENCIA DE MANTENIMIENTO
BUCARAMANGA

Monografía de grado presentada como requisito para optar el título de
Especialista en Gerencia de Mantenimiento

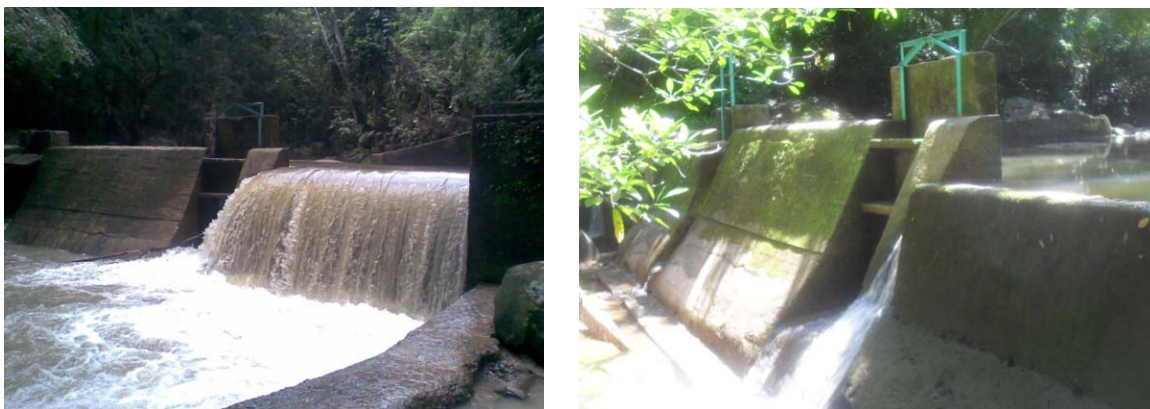
Figura 3. Captación tipo dique construida en el año de 1955

2.1.1 **Bocatoma quebrada la palmara.** Es una bocatoma tipo dique con captación lateral y de fondo, entendiéndose bocatoma como la estructura hidráulica que capta el agua de una fuente superficial y la conduce al sistema de acueducto. Presenta una tubería de aducción entre la bocatoma y los desarenadores con una longitud aproximada de 160 metros.

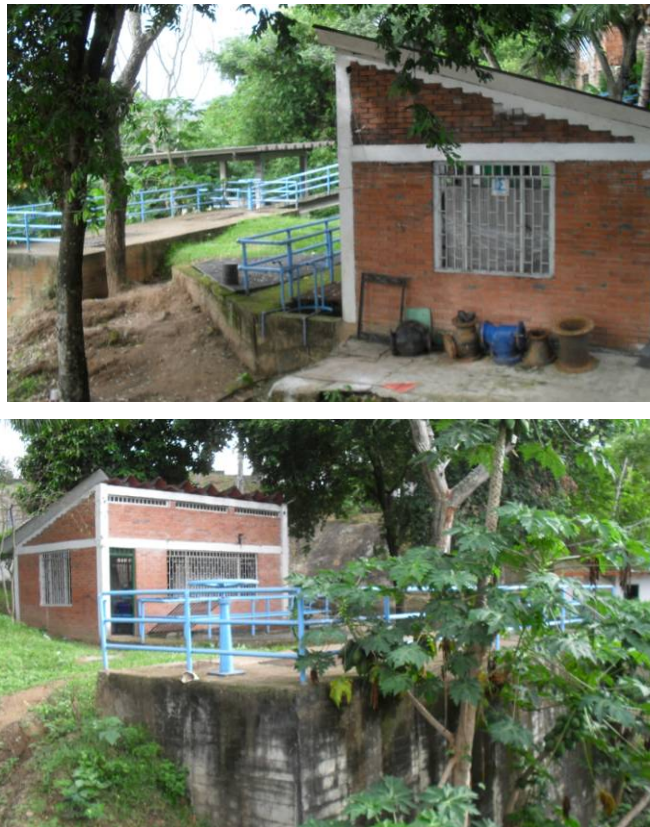
Figura 4. Tanques predesarenadores y de succión de los sistemas de bombeo N° 1 y 2

las aguas captadas hacia un cárcamo desarenador. Por gravedad las aguas se dirigen hacia el cárcamo de succión, de donde se succionan por medio de dos bombas centrifugas marca Colbombas modelo C5E accionadas por un motor de 100 HP con su correspondiente tablero de control para enviarlas por medio de una tubería de PVC de 12" hacia la PTAP. Las imágenes siguientes muestran el estado actual de las bombas, tanques predesarenadores y succión de las bombas 1 y 2.

Los predesarenadores y el tanque de succión son estructuras de tipo sencillo en concreto que cuentan con su barrera de protección. Los controles eléctricos y

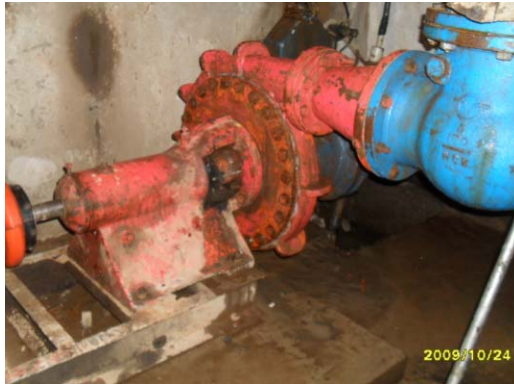
Figura 5. Sistema de bombeo N° 1

tableros de las bombas 1 y 2 se encuentran ubicados en una estructura de mampostería sencilla con ladrillo a la vista.

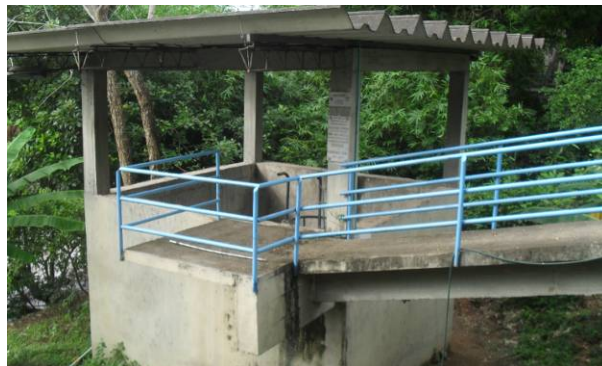
Figura 6. Cárcamo bomba 3 y salida de 12"

2.1.2.2 **Captación de succión negativa.** Está conformado por una bomba centrífuga marca Worthington modelo 8LN18 accionada por un motor marca US Motors de 300 HP, que impulsa el agua hacia la planta de tratamiento a través de la misma tubería de 12" en PVC.

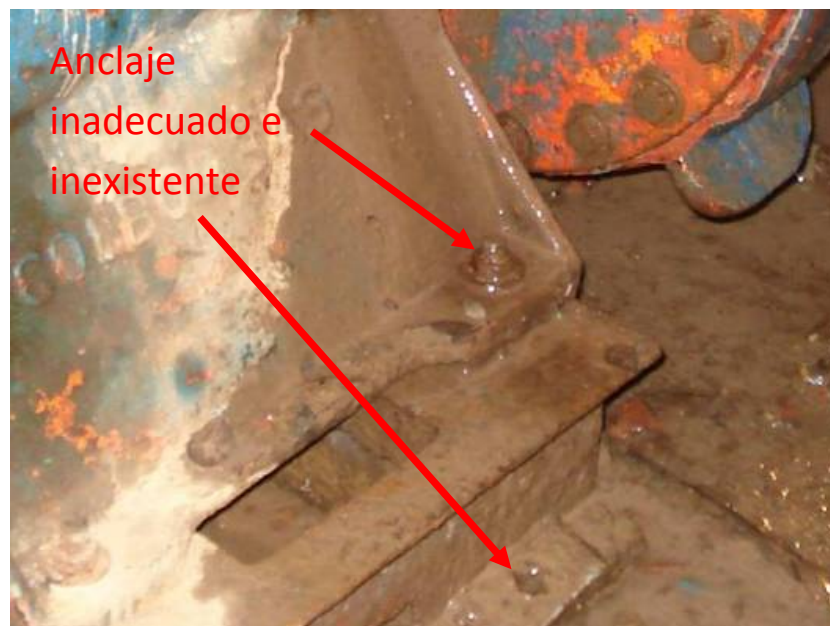
Figura 8. Anclajes Sistema de bombeo N° 2

Los sistemas de bombeo ubicados en el cárcamo de la planta de captación, se encontraban en malas condiciones mecánicas, con altos consumos de energía, graves problemas de alineamiento, anclajes inadecuados e inexistentes, escapes de agua por el cuerpo de la bomba y empaquetadura.

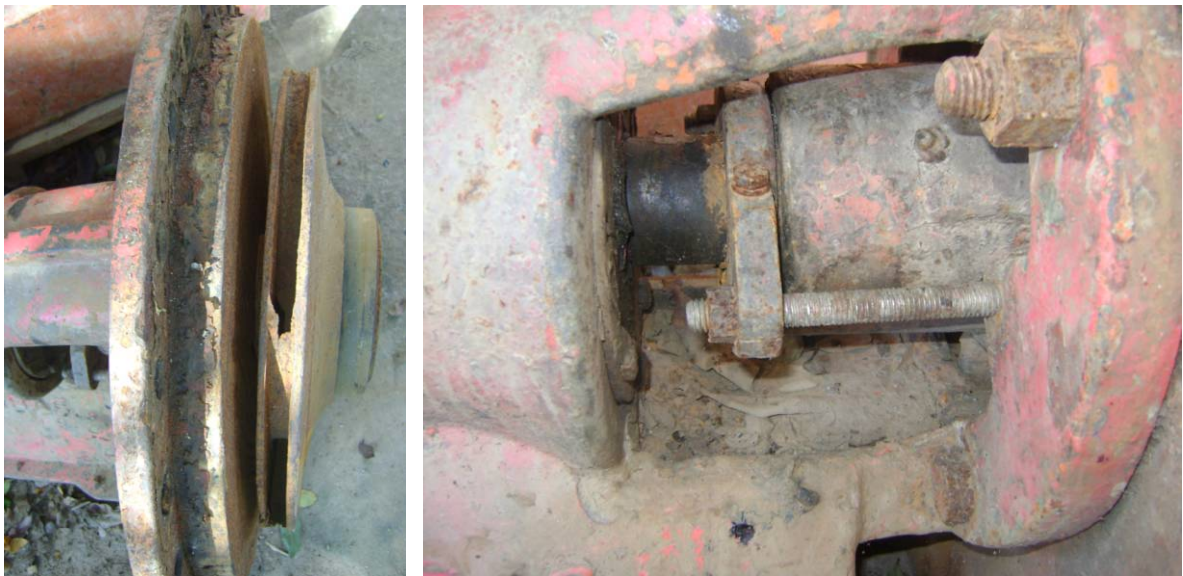
Figura 9. Vista lateral del impulsor y área de empaquetadura

- Desalineamiento superior a 25 milímetros lo cual ocasiona la repetitiva falla de rodamientos y acoples.
- Rodamientos precargados debido a un montaje inadecuado, esto es evidente porque el eje no presenta juego axial ni radial al ser medido con indicador de caratula.
- El impulsor presenta un error de paralelismo con respecto al cuerpo de la bomba superior a 10 milímetros lo cual no permite que los anillos de desgaste del propio impulsor trabajen y se presenten altas presiones en la caja de empaquetadura.
- El motor presenta alta vibración en vacío, se evidencia torcedura en el eje, mal estado del área de contacto con el acople incluido el cuñero.

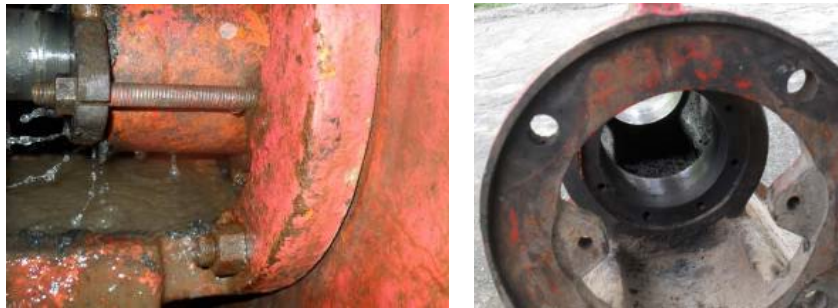
Figura 11. Escape por prensa estopa y cuerpo de la bomba

- Deterioro mecánico excesivo en los alojamientos de los rodamientos.
- Impulsor con aleta partida acompañado de un gran desgaste por cavitación y erosión en el ojo de succión y anillos de desgaste fuera de estándar.
- El eje evidencia mal estado en la rosca que asegura la tuerca del impulsor, holgura excesiva en el área de fijación de los rodamientos y deformación del área del cunero incluido el diámetro exterior del mismo.
- El motor presenta alta vibración en vacío, mal estado del área de contacto con el acople incluido el cuñero y una pata fisurada.

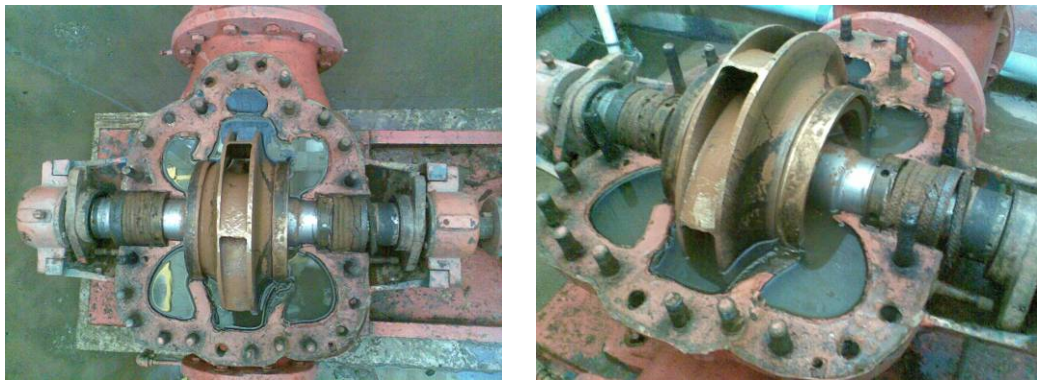
Figura 16. Vista general de la bomba al retirar la tapa

- Desgaste excesivo en camisas de sello que ocasionan escape de agua y contaminación de la grasa que lubrica los rodamientos.
- Desalineamiento de las partes internas de la bomba (Rotor y anillos de desgaste).
- Holgura excesiva entre anillos de desgaste e impulsor.
- Holgura excesiva en caja de rodamientos lado empuje, ocasionando vibraciones y falla de este rodamiento.

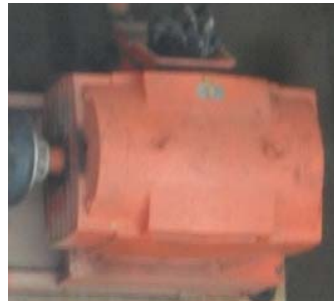
Figura 17. Motor eléctrico sistema de bombeo N° 3

- Ajuste excesivo en caja de rodamientos lado acople, ocasionando alta temperatura y falla en este rodamiento.
- El motor presenta alta vibración en vacío, mal estado del área de contacto con el acople y alto consumo de corriente aproximadamente un 30% más debido a la baja eficiencia hidráulica de la bomba.

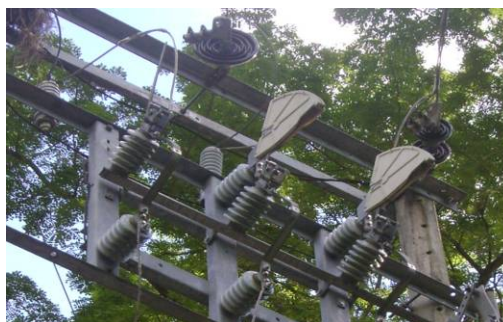
Figura 19. Seccionador

El seccionador se encuentra fuera de servicio, los pararrayos y errajes presenta avanzado deterioro debido a su antigüedad, por lo que las maniobras internas como mantenimientos al transformador y podas se deben realizar manipulando los cortacircuitos externos, teniendo que ser realizado por parte de la empresa electrificadora local (Enertolima).

Falla en seccionador: Se identifica como falla continua ya que una de sus líneas se encuentra puenteadas y en caso de ser accionada no sería efectiva la desconexión quedando una fase energizada.

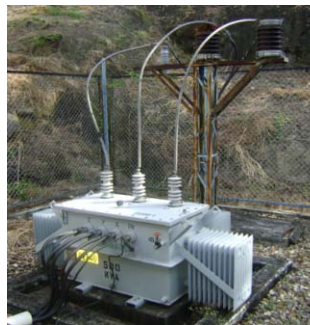
Figura 20. Transformador de 500 KVA

El transformador no presenta inconvenientes pero se debe realizar un mantenimiento general que garantice el estado de sus conexiones, aisladores y características del aceite dieléctrico.

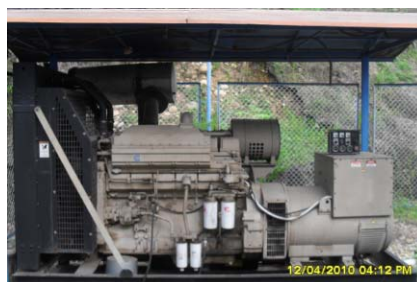
Figura 21. Generador eléctrico Diesel

El generador eléctrico se encuentra fuera de servicio, debido a la manipulación por parte de personal no idóneo lo cual acarreo la falla de la tarjeta principal. Se realizó contacto con el representante (Cummins de los Andes) el cual realizó una inspección general (Ver anexo A).

Se instalaron baterías, se instalo motor de arranque y alternador, se recomendó el cambio de la tarjeta de arranque y parada por falla en señal de motor de arranque, se recomendó calibración de motor. El equipo quedo operativo al 100% con las respectivas pruebas con carga.

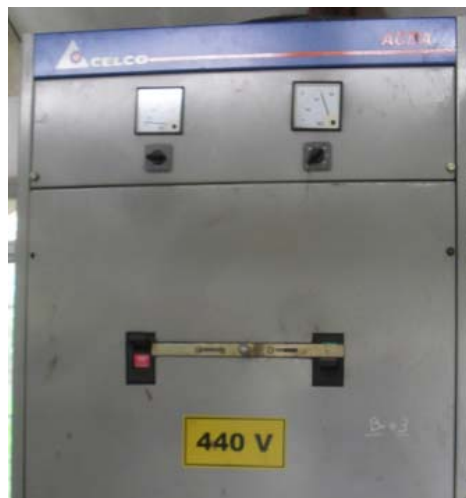
Figura 22. Transferencia manual

La transferencia no presenta problemas pese a su antigüedad y como su nombre lo indica de operación manual, que debido a las fluctuaciones del servicio eléctrico y las constantes fallas el manejo manual es el más indicado.

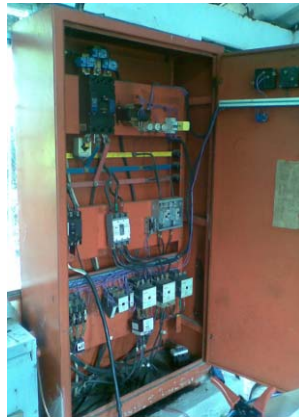
Figura 23. Tablero eléctrico sistema de bombeo N° 1 y 2

El tablero eléctrico que energiza los sistemas de bombeo N° 1 y 2, cuenta con dos arranques estrella-triángulo que alimentan dos motores de 100 HP a 440 Voltios, sus componentes se encuentran en avanzado deterioro, el aislamiento del cableado de potencia presenta el aislamiento cristalizado, no posee protecciones de alto y bajo voltaje.

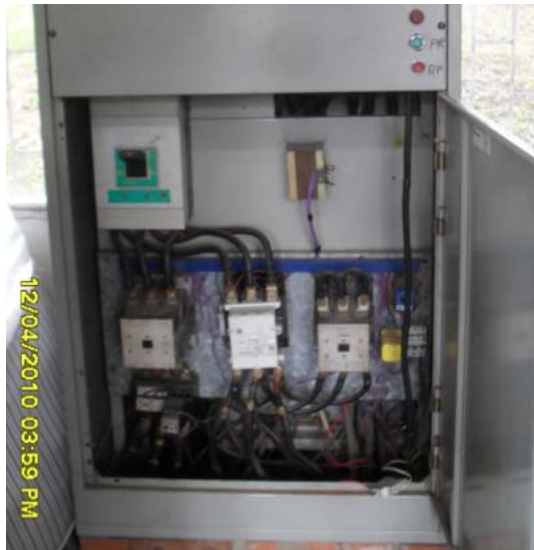
Figura 25. Tablero eléctrico sistema de bombeo N° 3

El tablero eléctrico que energiza el sistema de bombeo N° 3, cuenta con un arranque estrella-triangulo que alimentan un motor de 300 HP a 440 Voltios, sus componentes se encuentran en avanzado deterioro, el aislamiento del cableado de potencia presenta el aislamiento cristalizado, no posee protecciones de alto y bajo voltaje.

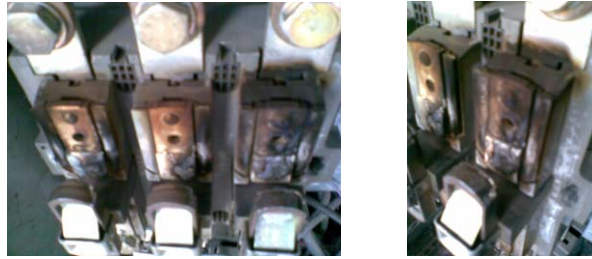
Figura 26. Contactores sistemas de bombeo N° 3

- En la figura 24 se evidencia el mal estado de los contactos producto de su antigüedad y los inconvenientes de una arranque estrella triangulo sumado al arranque brusco por bajos niveles de voltaje y baja eficiencia hidráulica de la bomba.
- Las protecciones contra sobre corriente son termo magnéticos, a los que se les realizaron pruebas en vacío poco satisfactorias ya que no accionaron bajo ningún parámetro.

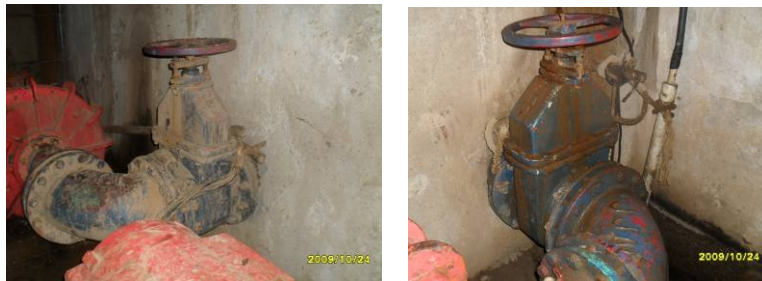
Figura 28. Válvulas de succión

3.3.1 Sistemas de bombeo N° 1 y 2. Las líneas de succión e impulsión antes de llegar al cabezal principal poseen grandes problemas en sus accesorios debido al deterioro progresivo de más de 20 años de operación continua que han provocado la falla de los internos de las válvulas y cheques anti retorno incurriendo en daños prematuros e impidiendo el correcto funcionamiento de los equipos de bombeo.

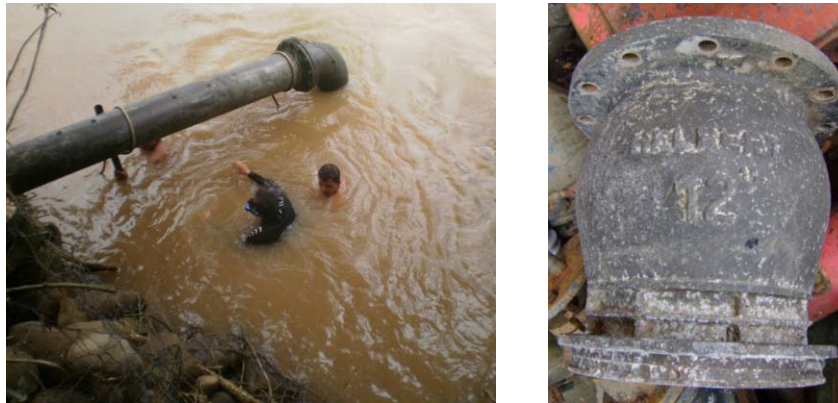
Figura 31. Línea de succión y válvula de pie

3.3.2 **Sistema de bombeo N° 3.** Las línea de succión e impulsión del sistema de bombeo N° 3 antes de llegar al cabezal posee una antigüedad de 10 años y se encuentra operando en óptimas condiciones.

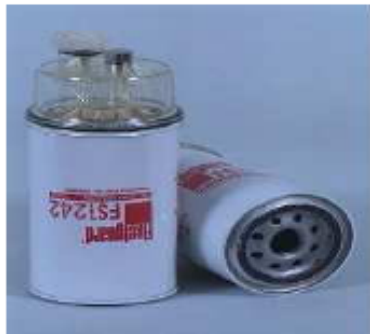
FILTRO FS1242B

Se cotiza filtro separador de combustible opcional para filtrar el combustible antes de llegar a la planta electrica, con este filtro estamos protegiendo el sistema de inyección de la planta electrica que es tan delicado ya que el combustible que actualmente tiene Colombia esta muy contaminado.
