**CARACTERIZACIÓN DE LOS CARBUROS PRESENTES EN EL ACERO 2¼ Cr-
1Mo LUEGO DE SER PUESTO EN SERVICIO EN UNA PLANTA DE
ECOPETROL S.A.**

**UNIVERSIDAD INDUSTRIAL DE SANTANDER
FACULTAD DE INGENIERÍAS FÍSICO-QUÍMICAS
ESCUELA DE INGENIERÍA METALÚRGICA Y CIENCIA DE MATERIALES
BUCARAMANGA**

Trabajo de grado como requisito parcial para optar el título de

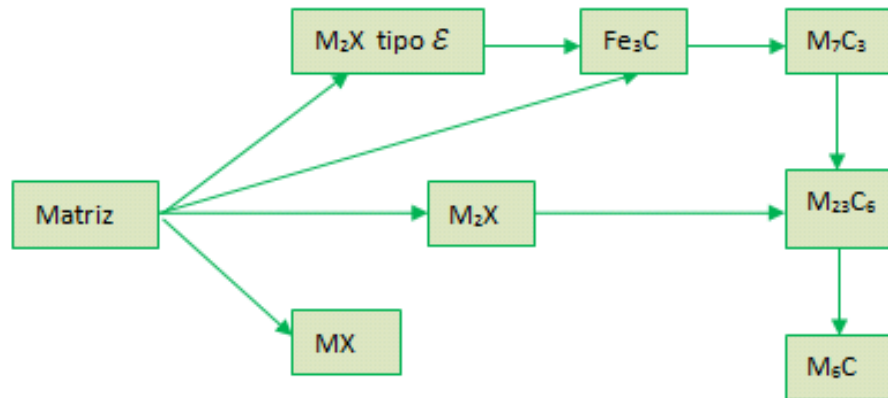
Figura 1. Evolución de carburos precipitados en la microestructura según Andrews.

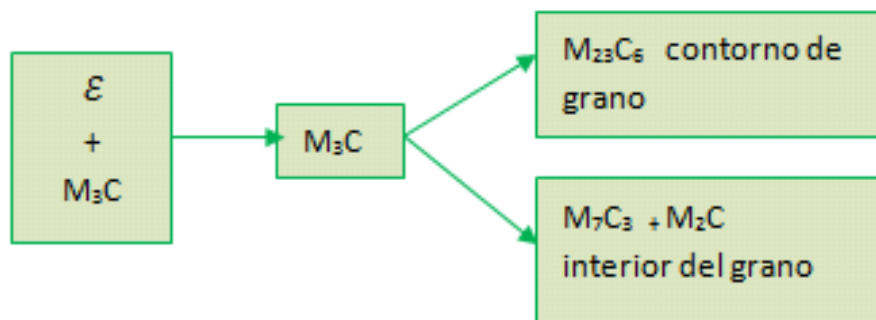
Joader DAS y Mitra (2004) [13], estudiaron el acero 5Cr-0.5Mo, la microestructura de acero en la condición tal como se recibió mostró predominio de los carburos M_2C en forma de plumillas dentro de los granos, y de vez en cuando los precipitados de $M_{23}C_6$ en los límites de grano e irregular dentro de los granos. Los carburos de tamaño, forma, posición, espacio, distribución y tipo de nuevos materiales cambian significativamente después de 220.000 horas a una temperatura de 450-500 °C. Los carburos se unen de una manera que conduce poco a poco a una estructura más uniforme. La Figura 4 muestra la evolución de los precipitados obtenidos.

Figura 4. Evolución de precipitados según Joader DAS y Mitra (2004).

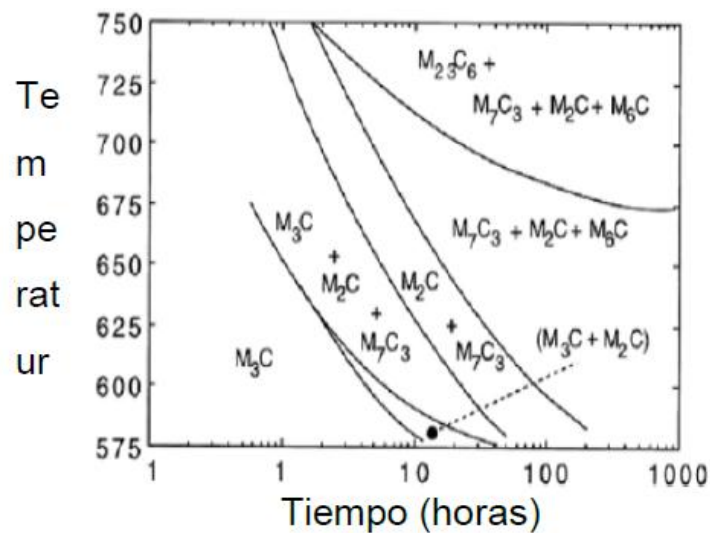
Bhadeshia [31,32], divide los carburos existentes durante largos tiempos de envejecimientos de un acero 2¼Cr-1Mo. Se observa que los autores tienen en común el mismo hecho de que el precipitado M_6C aparece solo en tiempo equivalentes al final de la vida operativa del material y no se presenta en tiempos cortos, lo cual es muy importante cuando se quiere evaluar la integridad de un equipo expuesto a altas temperaturas. El diagrama isotérmico de la Figura 5, muestra la secuencia y evolución de los carburos en un acero 2¼Cr-1Mo, sometido a 1000 horas en servicio, en un rango de temperatura de 575 a 750 °C.

Figura 5. Diagrama isotérmico de la secuencia de precipitación de los carburos de un acero 2¼Cr-1Mo.

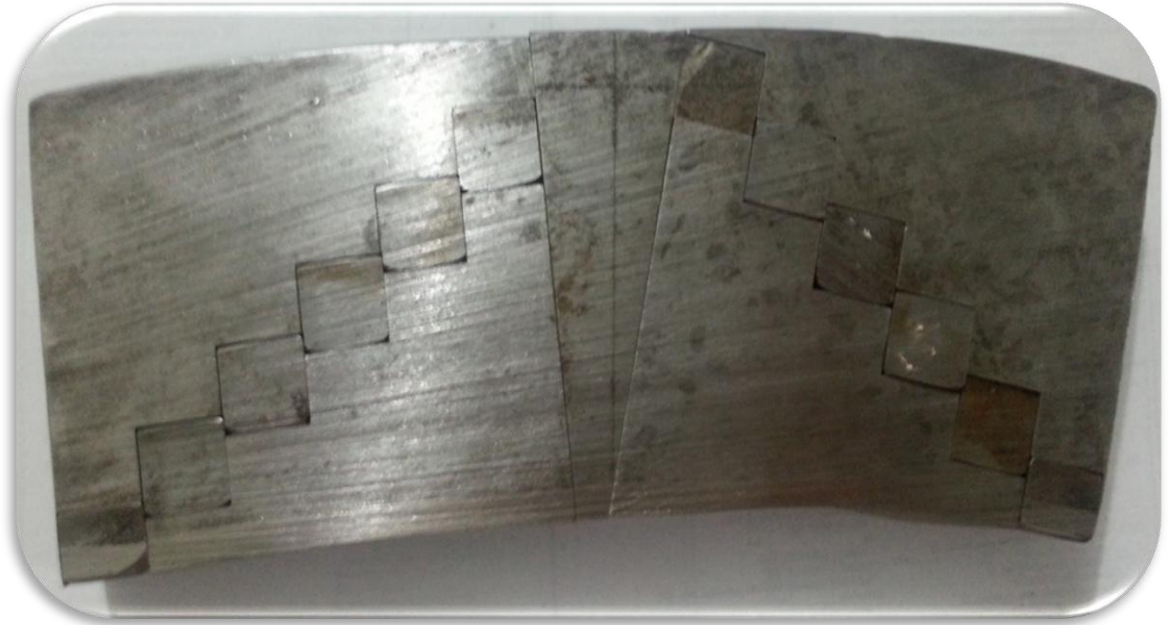
Anexo A. Registro fotográfico de la pieza analizar con sus respectivos cortes.

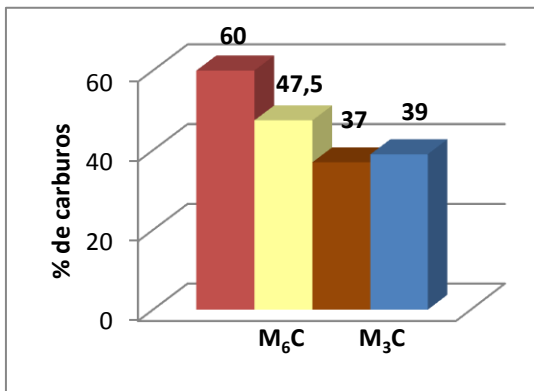
Anexo H. Gráficas del % de los carburos M_6C y M_3C de la muestra 4D (ataque Groesbeck).

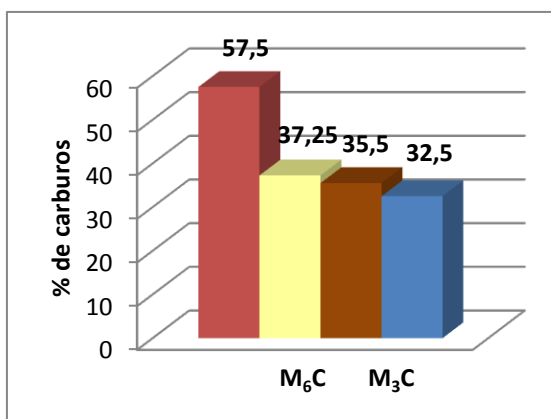
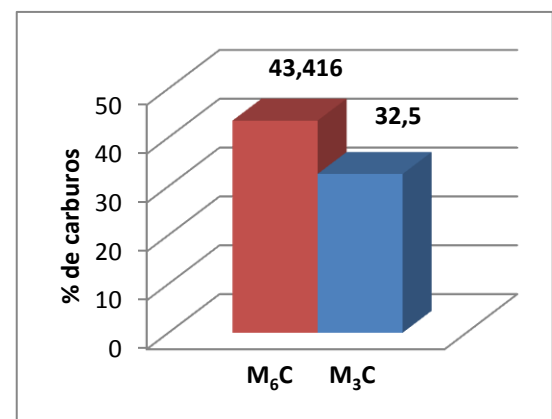
Anexo J. Gráficas del % de los carburos M_6C y M_3C de la muestra 6D (ataque Groesbeck).
