IDENTIFICACIÓN DE LOS PASIVOS AMBIENTALES GENERADOS POR LA  
EXPLOTACIÓN DE HIDROCARBUROS EN EL CAMPO PALAGUA, FINCA EL  
DESQUITE, PUERTO BOYACÁ - FASE1

UNIVERSIDAD INDUSTRIAL DE SANTANDER  
FACULTAD DE INGENIERÍAS FÍSICO-QUÍMICAS  
ESCUELA DE INGENIERÍA DE PETRÓLEOS  
BUCARAMANGA

Trabajo de grado presentado como requisito para optar al título de  
INGENIERO DE PETRÓLEOS

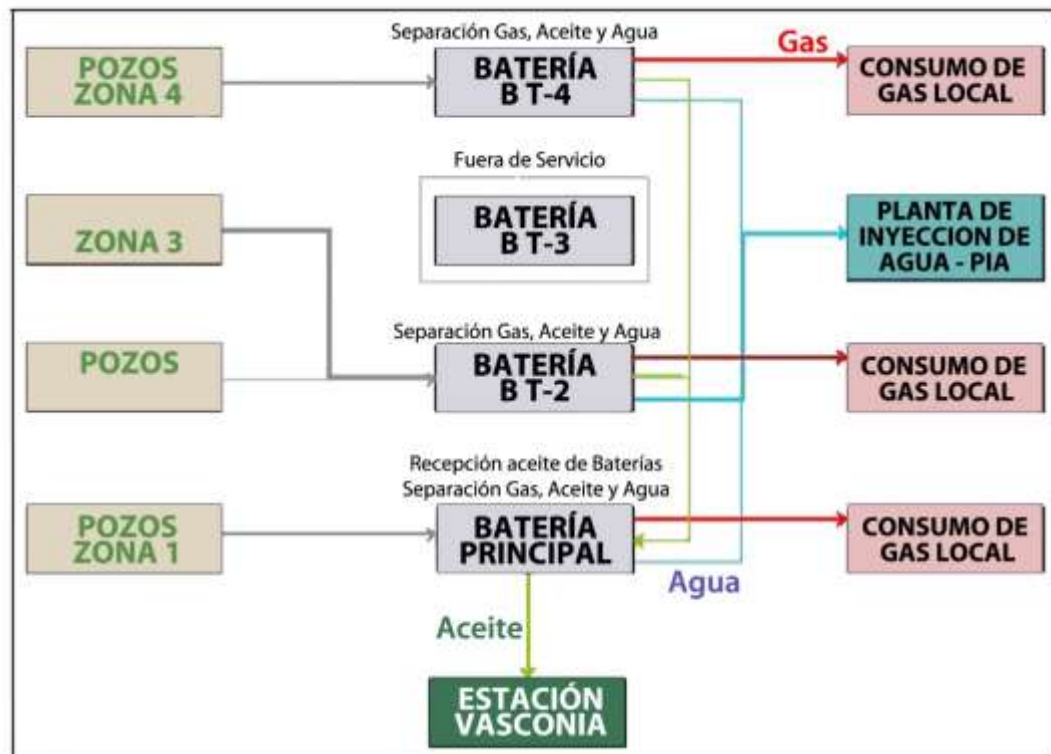
**Figura 3.** Esquema General de los Sistemas de Recolección de Petróleo Crudo

En otras palabras, todo el crudo tratado en la batería N°1 pasa al Gun-barrel, el cual posee un sistema interno de dispersión que facilita el retiro del agua que tiene

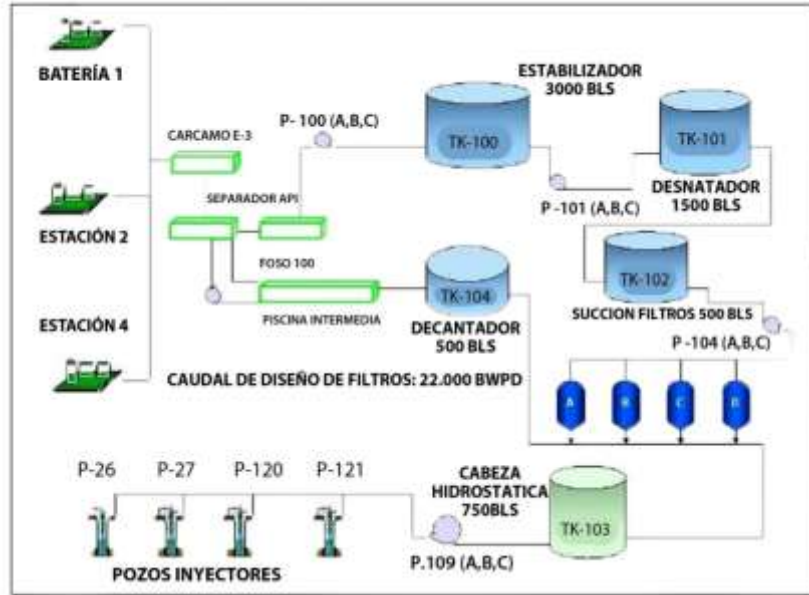
**Figura 4.** Esquema General de la planta de Inyección de Agua en Campo Palagua

**1.7.8.4 Planta de inyección de agua PIA.** Desde diciembre de 1994 el agua que se producía en el campo Palagua ya no es más vertida al río Magdalena y a la ciénaga de Palagua ya que esto venia ocasionando una serie de problemas ambientales y conflictos con la población. Con la construcción de una planta de agua en este mismo año, el agua de producción en su totalidad es inyectada al yacimiento previamente tratada para que no genere algún daño a la formación.

separación de la mínima nata de aceite que llega y la filtración de sólidos que puedan ocasionar taponamiento a la formación. En los procesos químicos hay tratamiento por medio de inyección de inhibidor de corrosión, inhibidor de incrustaciones, secuestrante de oxígeno y bactericida los cuales son necesarios para minimizar la corrosión y la formación de incrustaciones a lo largo de la tubería y de los pozos que puedan dañar o taponar la formación.

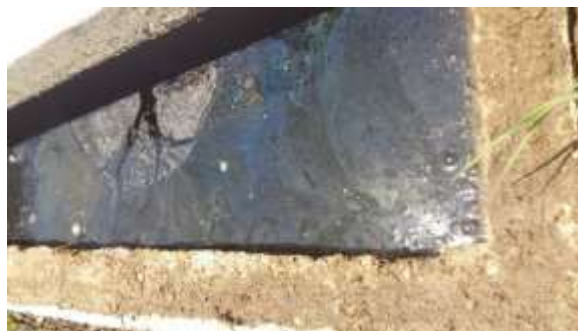
**Imagen 2.** Canaleta que almacena agua con un alto contenido de Hidrocarburo.

La imagen muestra una canaleta que almacena agua de producción con un alto contenido de hidrocarburos proveniente de uno de los pozos ubicados en dentro de los predios de la finca El Desquite. Estas hacen parte de las aguas a ser tratadas en la Planta de Inyección de Agua (PIA) siendo conducida previamente al foso-100.

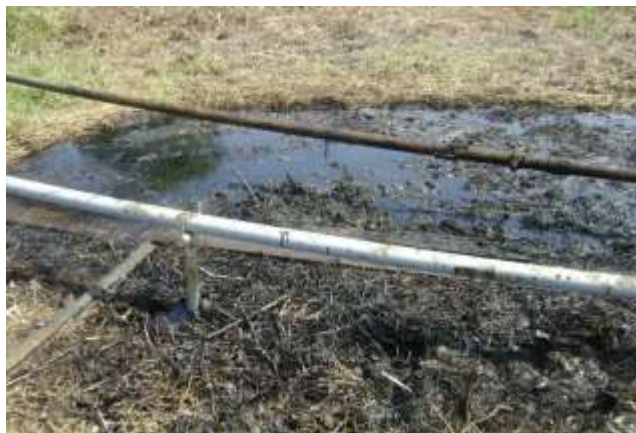
**Imagen 3.** Panorama de impacto en fuentes hídricas debido a la actividad petrolera

**Imagen 3 y 4: Panorama de impacto en fuentes hídricas debido a la actividad petrolera;** en la imagen se evidencia contaminación en un bebedero natural a causa de un reciente daño en las líneas de inyección de agua que comunican a la Estación 2 con la Planta de Inyección de Agua de Campo Palagua.

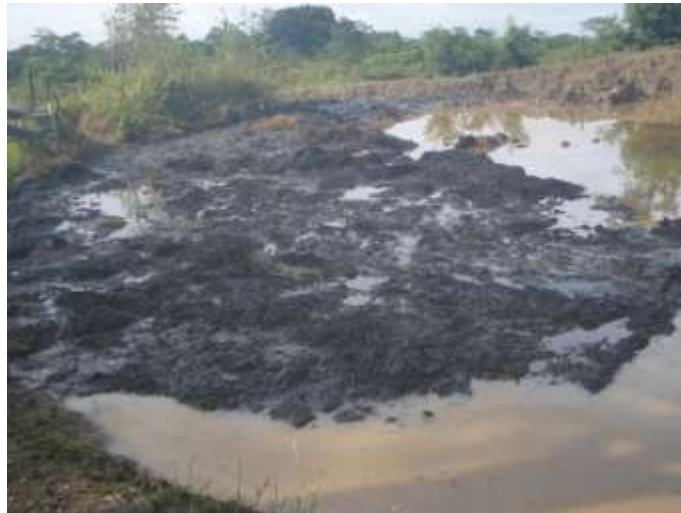
**Imagen 4.** Panorama de impacto en fuentes hídricas debido a la actividad petrolera

En la imagen 4 se aprecia un pequeño cuerpo de agua afectado por la intervención de las obras civiles realizadas para la adecuación de líneas de flujo, un impacto muy frecuente en cualquier campo petrolero.

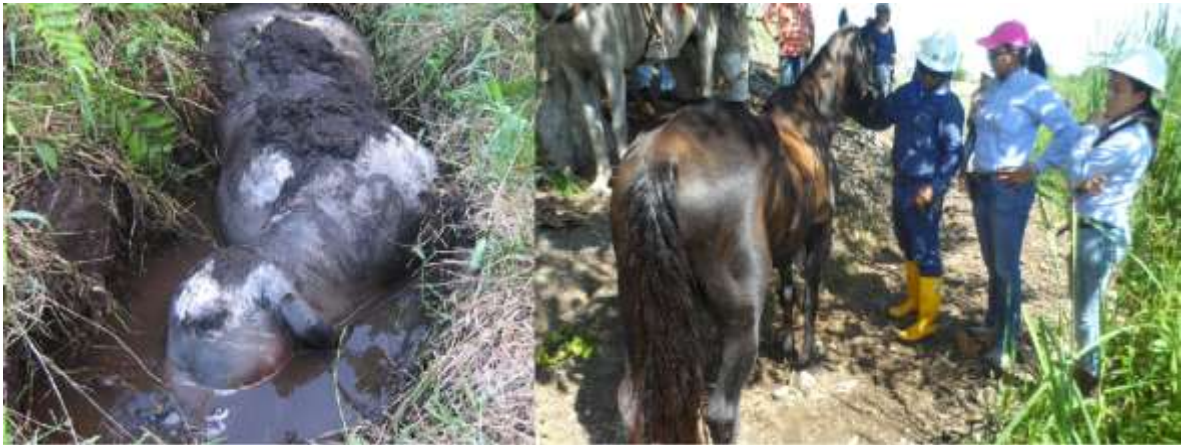
**Imagen 5.** Ejemplos de Animales Víctimas de la Contaminación en Campo Palagua.

Otras de las consecuencias que se dan debido a la acción de explotación petrolera en estos bajos es el estancamiento y acumulación de depósitos de hidrocarburos que se canalizan y forman trampas para la ganadería y la fauna, hay reportes de animales que han quedado atrapados e impregnados del hidrocarburo causándoles serios daños en la salud, la gran mayoría de casos llegando a matarlos debido a la toxicidad del mismo, la comunidad expresa que esta problemática puede ser causa por las acciones de remediación de pasivos, la cual, en palabras de los campesinos “Limpian las zonas afectas en superficie y la cubren con vegetación, creando así una trampa para los animales”.

**Izquierda;** Animal “víctima” de un canal contaminado por hidrocarburo según los autores de esta foto. **Derecha:** Caballo impregnado de crudo tras ser víctima de una “trampa” o “canaleta”.

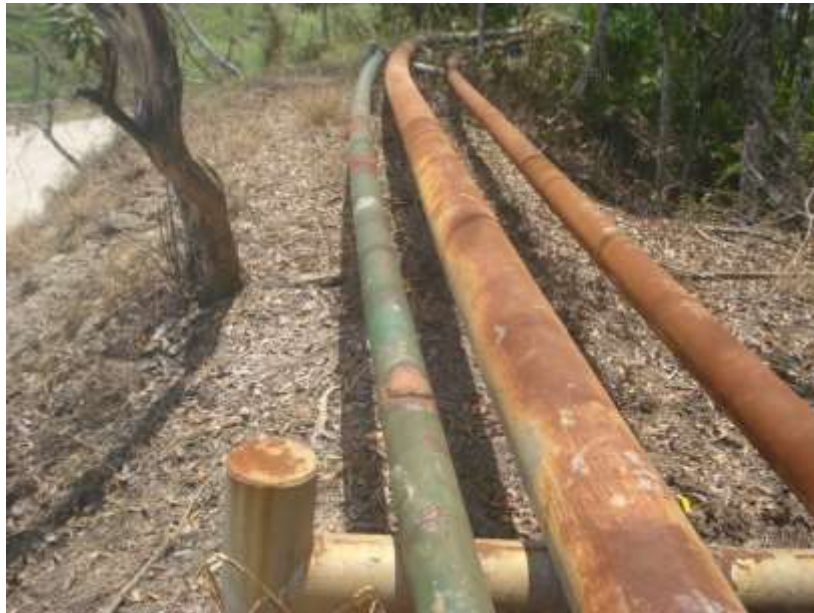
**Imagen 6.** Líneas de flujo con alto grado de corrosión.

La comunidad desaprueba el mal estado de las tuberías en las líneas de flujo (ver Anexo B a partir del minuto 8:15), tuberías con altos grados de corrosión se pueden evidenciar cruzando toda la zona adyacente a la ciénaga de Palagua, además el “parcheamiento” como solución a daños y tuberías viejas soldadas, siendo esta una práctica frecuente por parte de la empresa operadora; cabe

Las imágenes pertenecen a daños en las tuberías de inyección que comunica la Estación 2 con la PIA (**imagen 6**) y tubería de producción dirigida a la Estación 2 (**Imagen 7**) reportados por la empresa operadora y registrados por los propietarios de la finca El Desquite tan pronto se les fue informado el incidente.

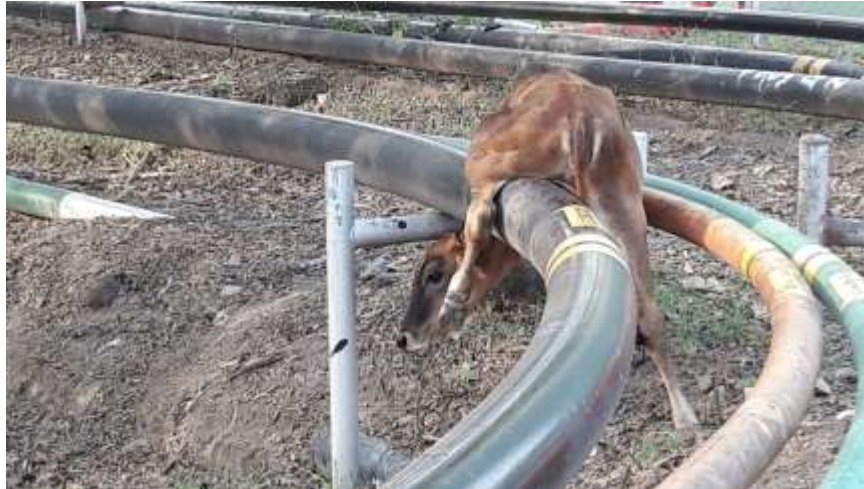
**Imagen 9.** Animales Víctimas de la Interacción con las Líneas de Flujo

En la imagen se evidencia como un novillo ha quedado atrapado en medio de las líneas de flujo de producción de hidrocarburos.

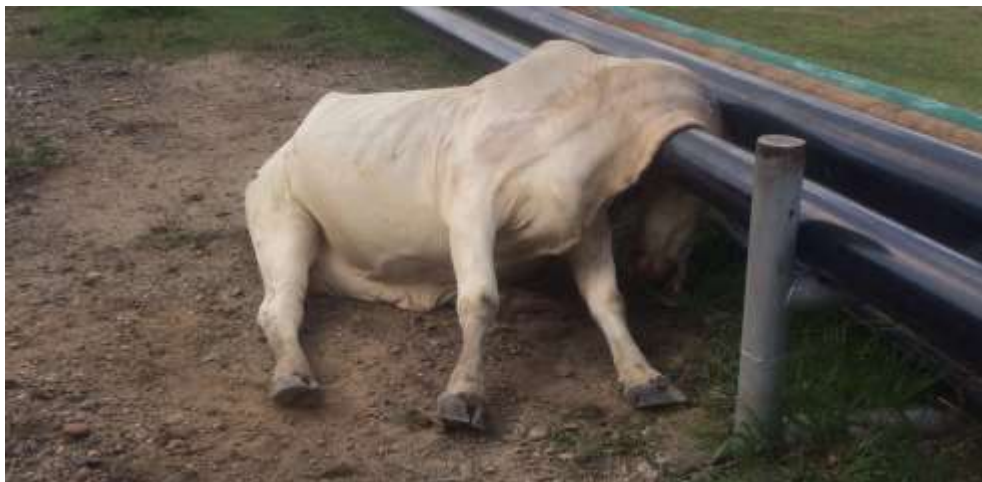
**Imagen 10.** Animales Víctimas de la Interacción con las Líneas de Flujo

Para este caso, un espécimen de ganado vacuno de edad madura ha quedado atrapado en medio de las líneas de producción, debido a sus proporciones el animal no ha logrado liberarse.

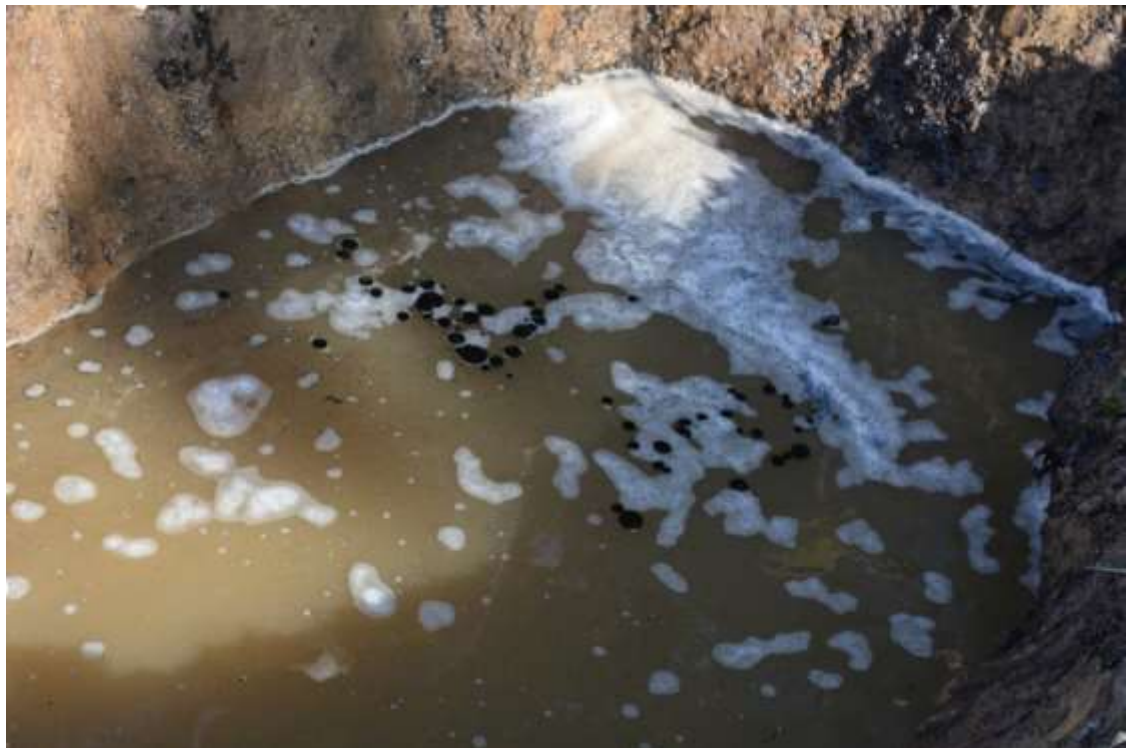
**Imagen 11.** Aguas contaminadas en las periferias de la Ciénaga de Palagua

Fuente: Autores: Diego Hernández y Sergio Prada. Finca El Desquite. 22 de abril de 2017. En la imagen se aprecia un canaleta con agua contaminada con crudo.

Un estudio de la ANLA demostró que suelos y aguas de campo Palagua contienen altas concentraciones de metales pesados producto de las actividades petroleras en la región, los minerales arrojados en las pruebas son metales pesados procedentes del subsuelo que han sido arrastrados a superficie por acción del crudo y las aguas de producción. Estos metales pesados no son biodegradados por ningún organismo en la región, por lo cual, de ser consumidos, estos tenderán a acumularse en dicho organismo generando un envenenamiento progresivo en el mismo.

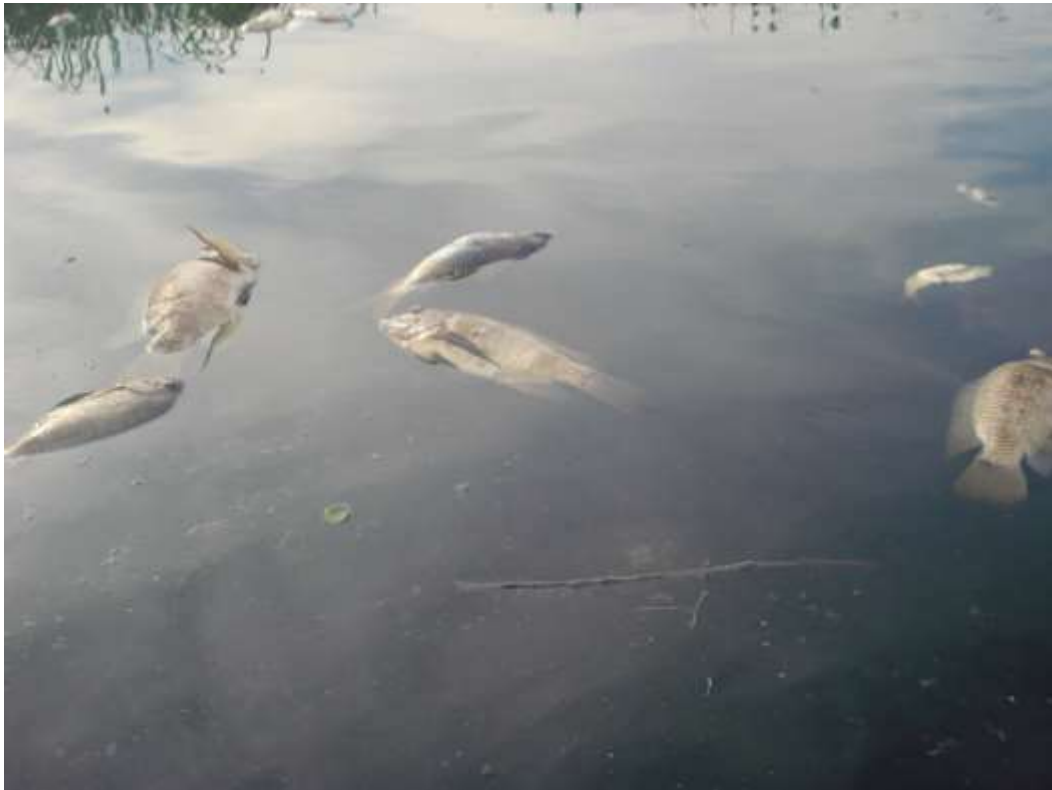
**Imagen 12.** Evidencia Mortandad de Peces en los Afluentes a la Ciénaga de Palagua.

Fuente: Propietarios finca El Desquite. Imagen expuesta durante las denuncias públicas realizadas frente a Corpoboyacá. Audiencia pública del 08 de agosto de 2014. Mortandad de peces debido a los niveles altos de presencia de metales pesados a causa de la actividad petrolera en la ciénaga de Palagua.

El señor Wilson, propietario de la Hacienda El Desquite, denuncia que al ser la ciénaga de Palagua una región rica en actividades agropecuarias, sus pobladores suelen hacer uso de estas actividades no solo en el comercio sino para el abastecimiento y consumo propio de la región, lo cual puede llevar a un alto riesgo de salubridad de llegarse a consumir la carne de estos animales contaminados.

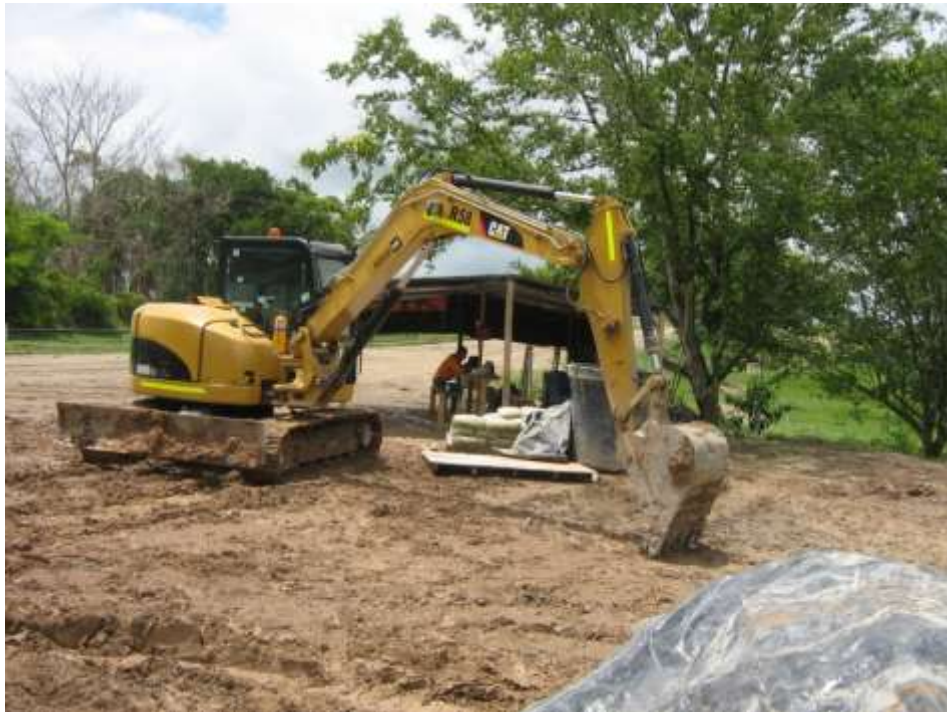
**Imagen 13.** Impacto ambiental por maquinaria pesada en campo Palagua.

Las fricciones con la comunidad se dan a medida que las obras civiles empiezan a interferir en las actividades pecuarias al desplazar a los animales y generar contaminación en fuentes hídricas y erosión en pastizales que en un principio fueron aptos para la ganadería. Este punto también se expone en el **ANEXO A**

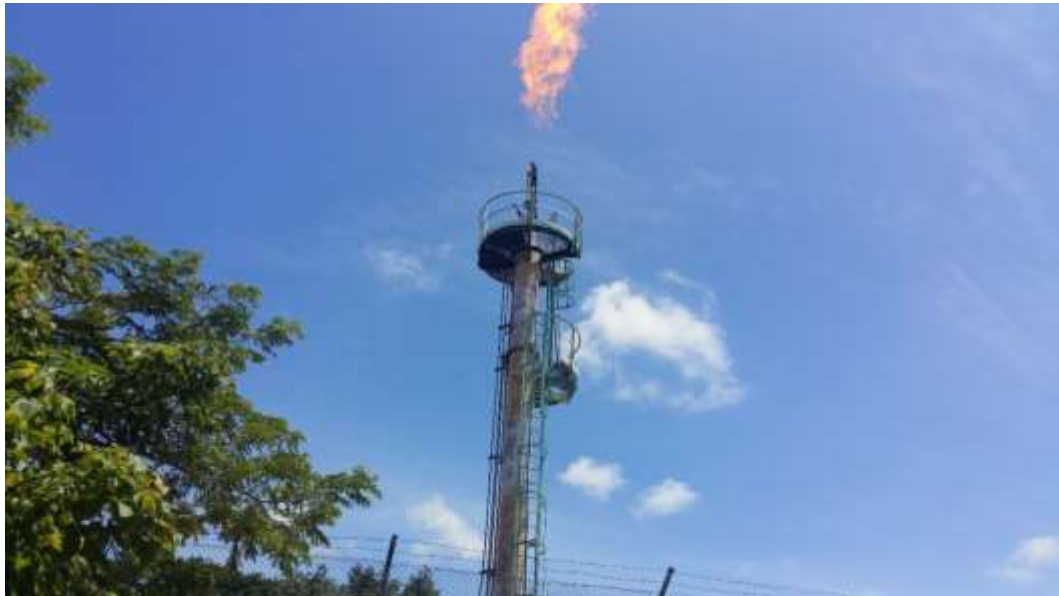
**Imagen 15.** Tea de Combustión de Gas Natural en la Estación 2 del Campo Palagua.

**3.2.5 Emisión de Gases de Combustión a la Atmósfera.** La quema del gas de producción es una práctica de la que no está exenta el Campo Palagua en el municipio de Puerto Boyacá, y aunque las empresas operadoras cumplen con el reglamento y la normatividad para implementar esta práctica de forma legal, no deja por esto de generar un impacto negativo al medio ambiente al arrojar gases de combustión a la atmosfera.

Existen las denuncias de campesinos y habitantes de la zona en la cual se habla de que en repetidas ocasiones se han observado flujos de petróleo crudo siendo expulsados por el tope de la Tea de combustión, de ser cierto esto la problemática de control que se está evidenciando en esta práctica es bastante delicada, existiendo un riesgo alto para la zona próxima de ser contaminada por estos influjos y para el personal de presentar quemaduras y contacto con esta sustancia de componentes tóxicos.

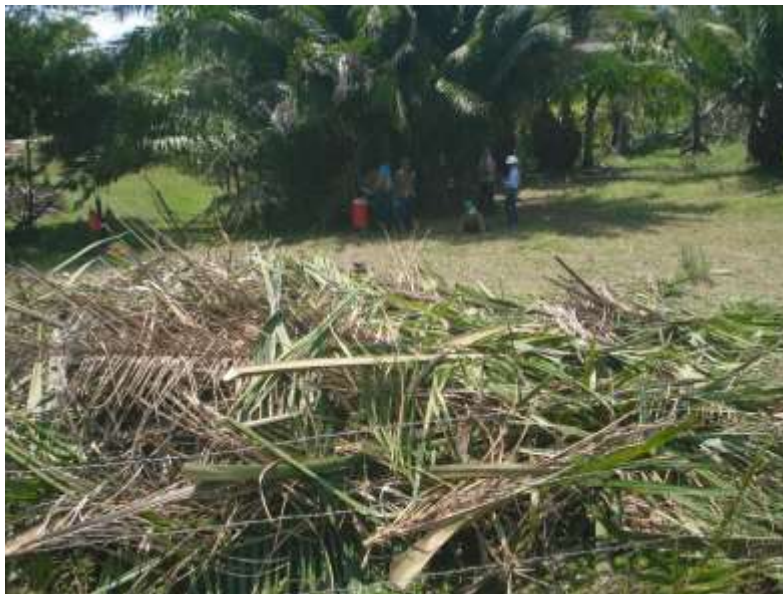
**Imagen 16.** Deforestación debido a la Actividad Petrolera.

De igual manera, en el numeral 12 del artículo segundo del Auto 1009 del 24 de mayo de 2006, la Dirección de Licencias, Permisos y Trámites Ambientales del entonces Ministerio de Ambiente, Vivienda y Desarrollo Territorial, impuso la obligación en la cual la empresa Ecopetrol S.A deberá establecer un programa de compensación forestal con relación 1:3 del total del área afectada. Lo anterior, se entiende como compensación por cambio en el uso del suelo, ya que no es dable para esta Entidad imponer una compensación por el aprovechamiento forestal
