CARACTERIZACIÓN DE LA DEMANDA EXISTENTE Y PARÁMETROS DE LA  
CALIDAD DE LA ENERGÍA DEL TRANSFORMADOR ELÉCTRICO PRINCIPAL DE LA  
UNIVERSIDAD INDUSTRIAL DE SANTANDER – SEDE BARBOSA

Trabajo de Grado para Optar al Título de Ingenieros Electricistas

Universidad Industrial de Santander

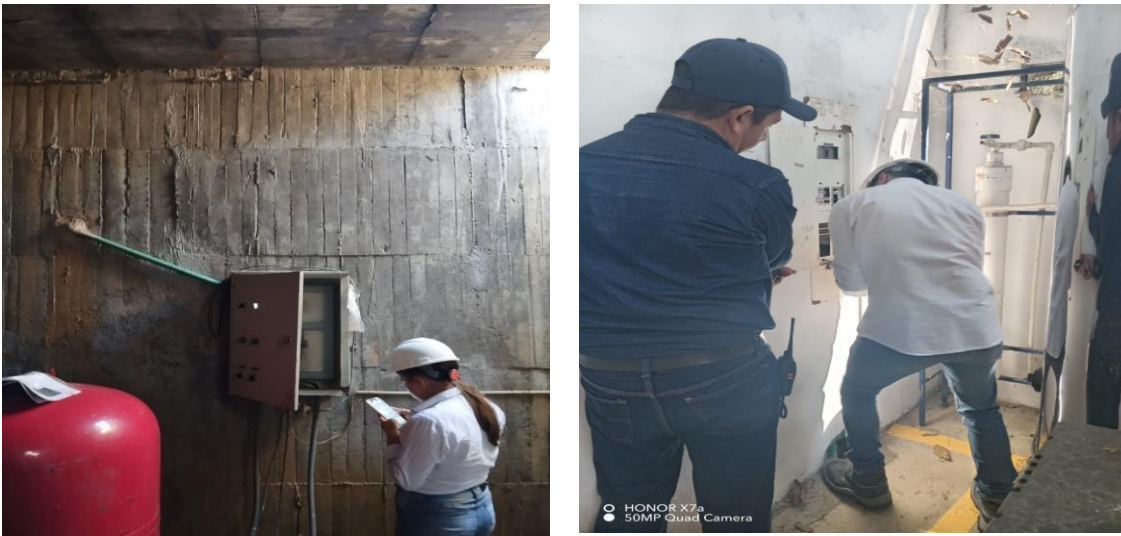
**Figura 1. Inspección al sistema eléctrico**

Con respecto a la inspección al sistema eléctrico existente de la sede Barbosa se realizaron dos visitas, la primera realizada el día 19 de enero del 2024 y la segunda el 08 de marzo, la Figura 1 presenta la inspección realizada en la segunda visita. Además, en el Apéndice 3 se encuentran los formatos diligenciados y firmados por la coordinación de planta física, en las cuales se identificó la ausencia de actualización de diagrama unifilar principal el cual no está debidamente elaborado, pues carece de trazos, convenciones, entre otros. Este se encuentra actualizado en el Apéndice 4.

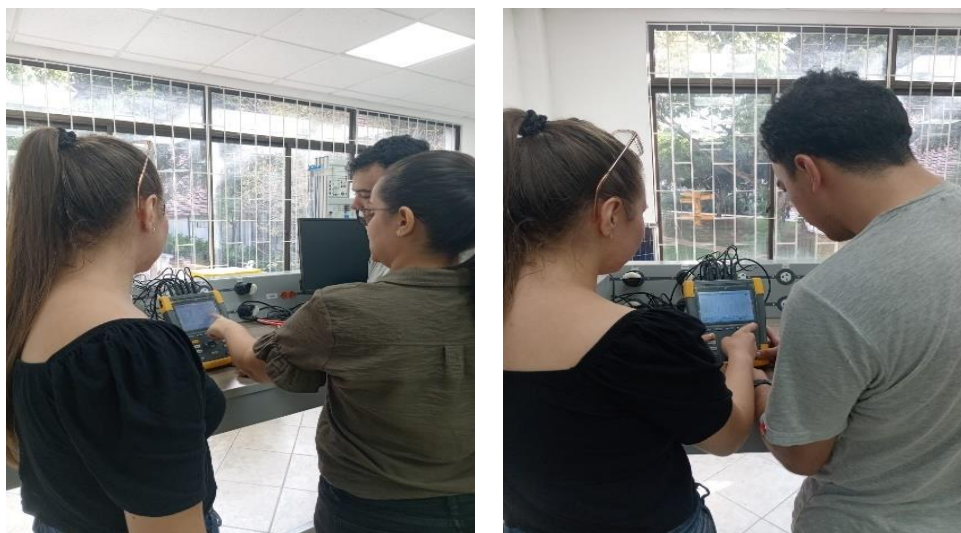
**Figura 3. Conexión del analizador de redes en el laboratorio uso racional de la energía y energías renovables – 205.**

Para obtener los datos de la medición se ha realizado el préstamo del Analizador de redes Fluke 435 Series II, el Apéndice 8 presenta la ficha técnica del equipo, la ficha de préstamo de solicitud ante la división de inventarios de la universidad, la constancia de conexión, funcionamiento y desconexión del analizador de redes en la UIS – Sede Barbosa, la capacitación realizada en el uso del analizador se pueden observar en la Figura 3.

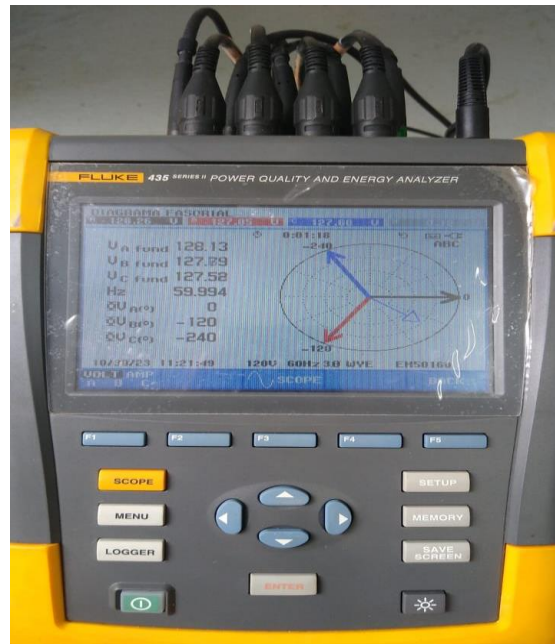
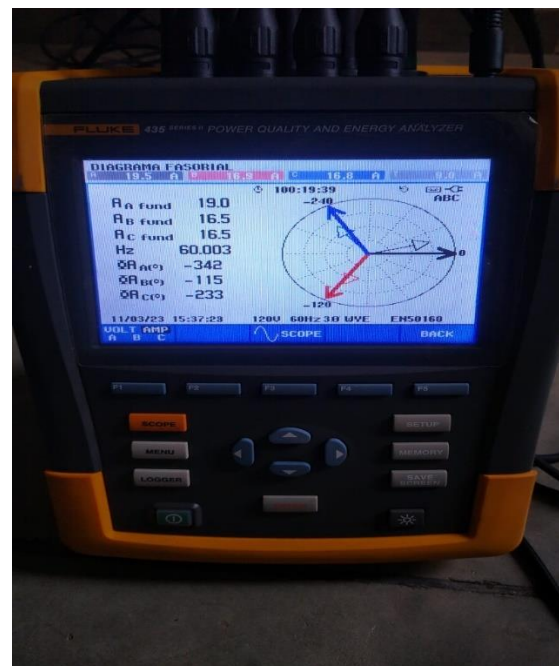
**Figura 4. Funcionamiento del analizador en los TG principales**

Figura 4 evidencia el funcionamiento del analizador de redes en cada tablero principal.

TGBT

TG Aulas

TG Biblioteca

TG Lab. De Agroindustrial

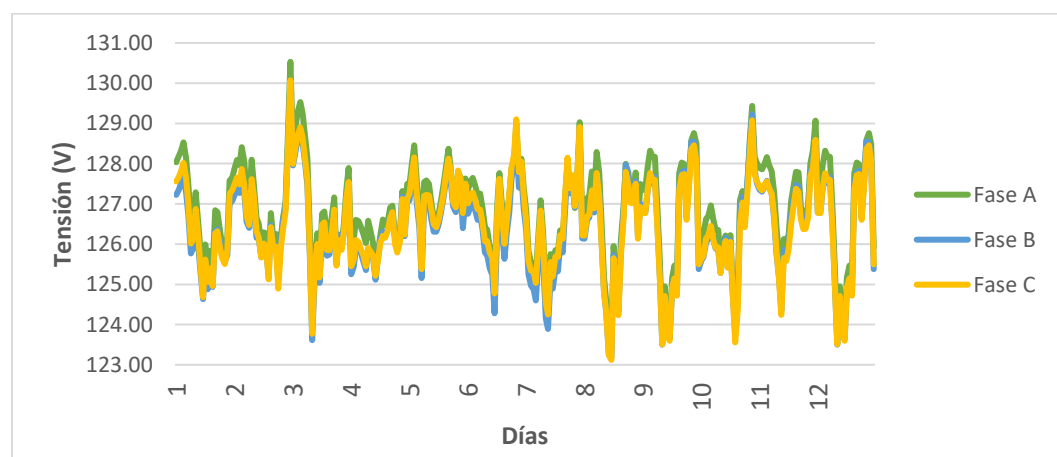
**Figura 6. Gráfica general de tensión en TGBT**

La Figura 6 presenta la gráfica de tensión de los 12 días de medición para cada una de las fases, en el cual se puede evidenciar que el desbalance de estas no excede el  $\pm 5\%$ . Por otro lado se observan las elevaciones y reducciones espontáneas o fluctuaciones que son frecuentemente producidas por las cargas conectadas al sistema eléctrico.

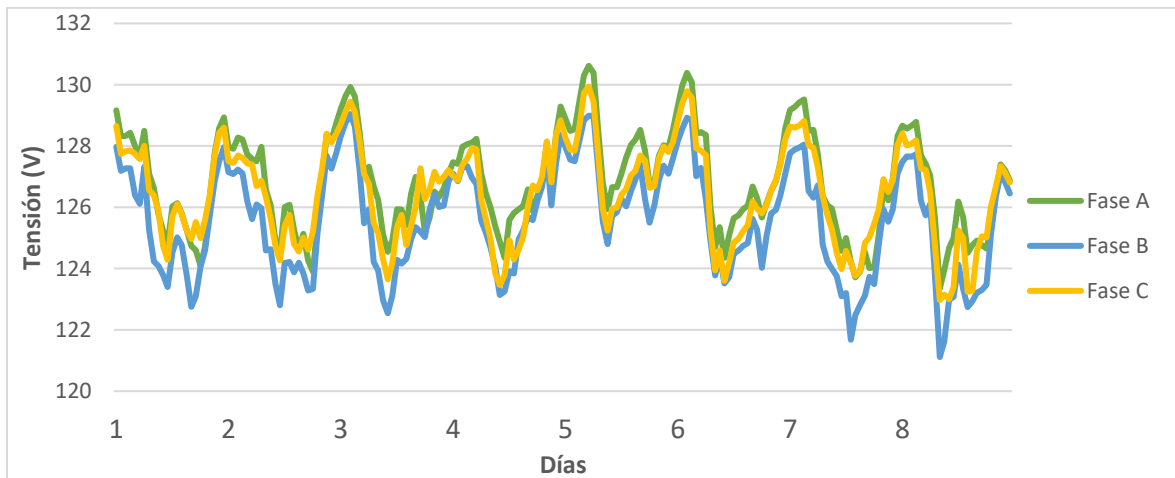
**Figura 8. Gráfica general de tensión en TG de aulas**

La Figura 8 presenta la gráfica de tensión de los 8 días de medición para cada una de las fases, en el cual se puede evidenciar que el desbalance de estas no excede el  $\pm 5\%$ . Por otro lado se observan las elevaciones y reducciones espontáneas o fluctuaciones que son frecuentemente producidas por las cargas conectadas al sistema eléctrico.

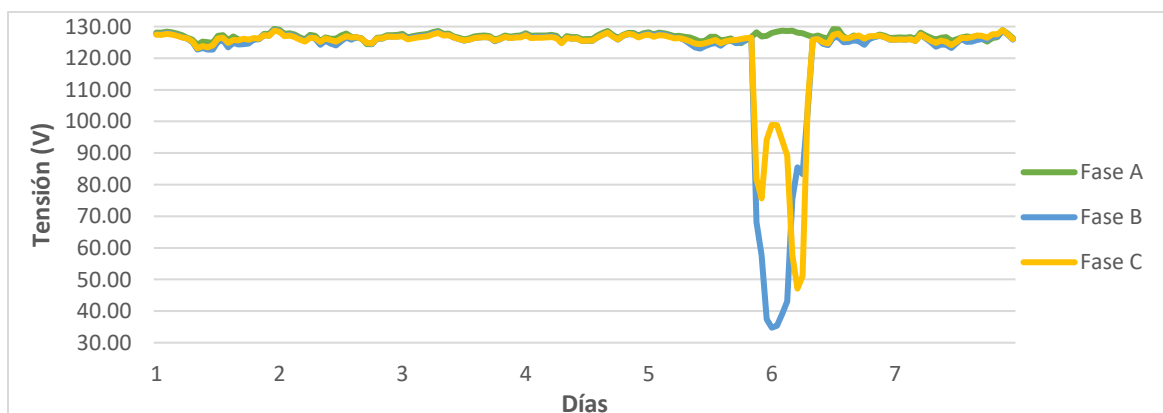
**Figura 10. Gráfica general de tensión en TG de biblioteca**

La Figura 10 presenta la gráfica de tensión de los 7 días de medición para cada una de las fases, en el cual se puede ver el comportamiento de la tensión.

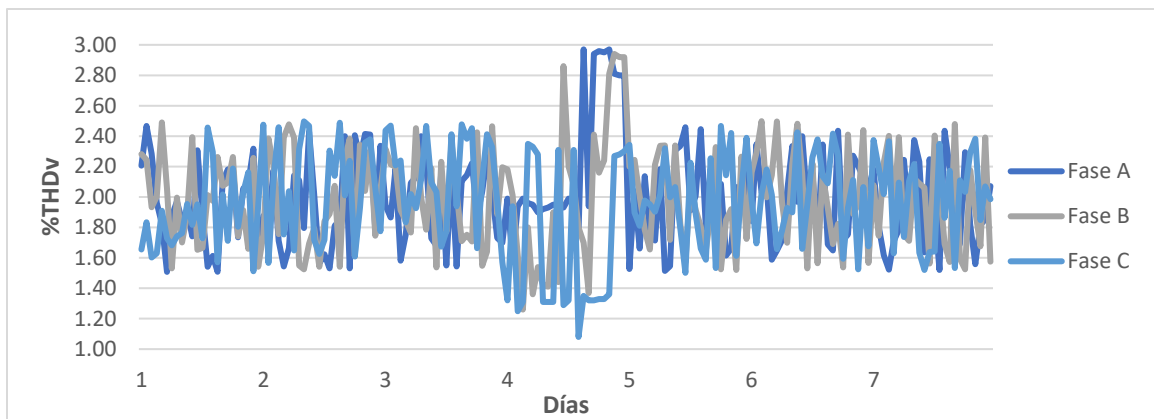
**Figura 11. Gráfica de %THDv de TG de agroindustrial**

- El Apéndice 12 corresponde a la medición realizada en el TG del laboratorio de agroindustrial, de la cual se infiere que los valores analizados de THDv están dentro de los límites establecidos, ya que ningún valor excede el 5% como se observa en la Figura 11.

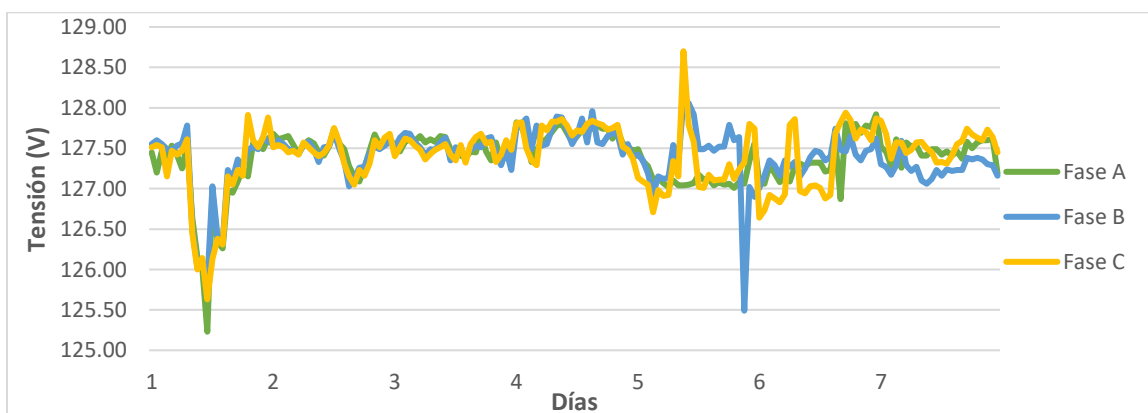
**Figura 12. Gráfica general de tensión en TG de agroindustrial**

La Figura 12 presenta la gráfica de tensión de los 7 días de medición para cada una de las fases, en el cual se puede evidenciar que el desbalance de estas no excede el  $\pm 5\%$ . Por otro lado se observan las elevaciones y reducciones espontáneas o fluctuaciones que son frecuentemente producidas por las cargas conectadas al sistema eléctrico.

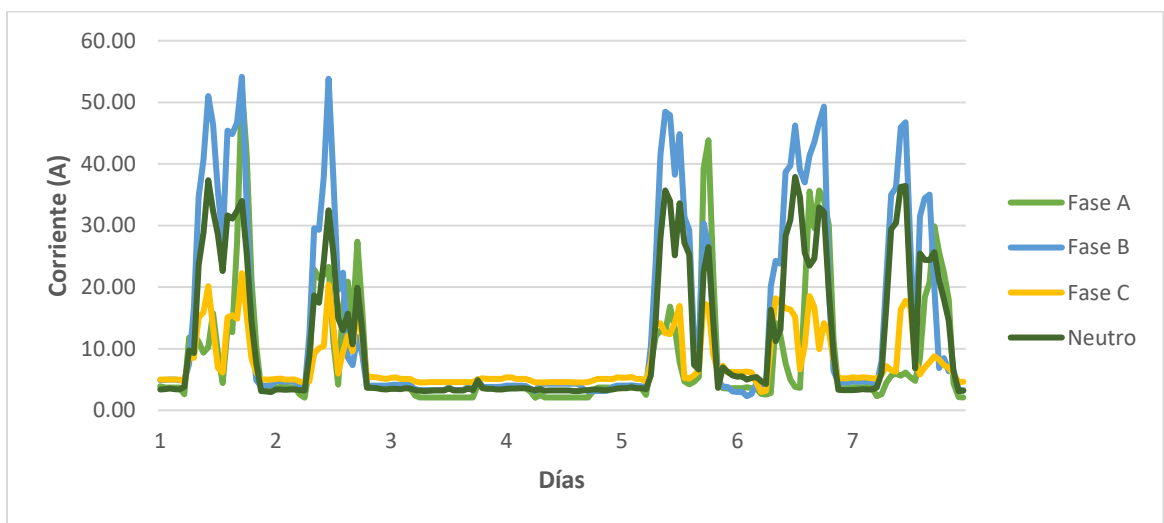
**Figura 15. Gráfica general de corriente en TG de biblioteca**

- El Apéndice 15 corresponde a la medición realizada en el TG de biblioteca. La Figura 15 presenta la gráfica de corriente de los 7 días de medición para cada una de las fases, en el cual se puede evidenciar el desbalance de corriente entre las fases y la alta presencia de corriente en el neutro.

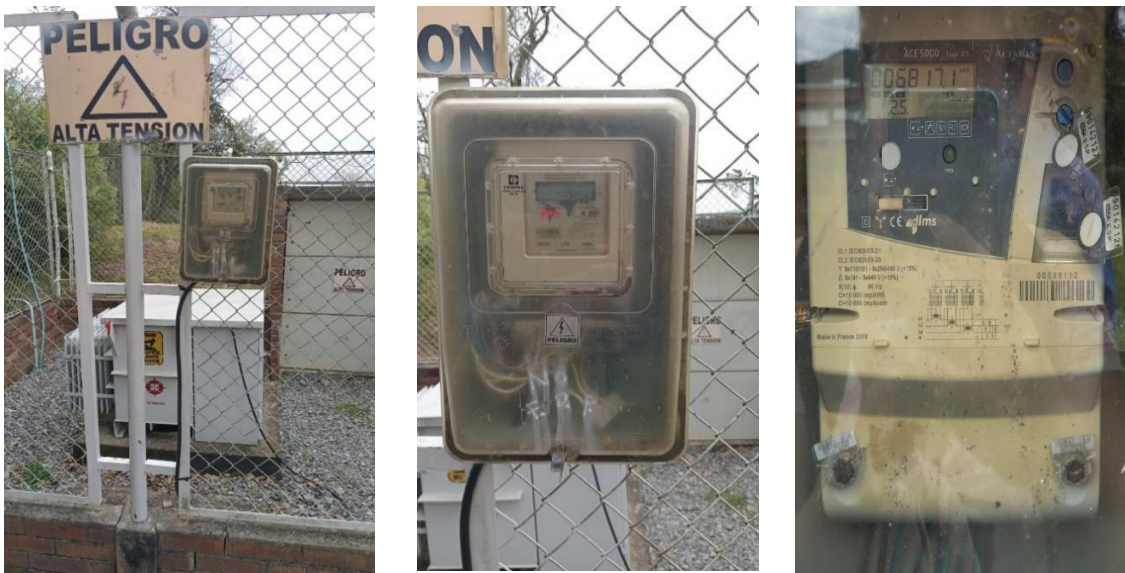
**Figura 17. Medidor electrónico instalado en la universidad**

Además, es necesario recalcar que actualmente a la UIS – Sede Barbosa no se le está realizando lectura de energía reactiva reportada en la factura de energía que se realiza mes a mes, ya que el medidor electrónico clase 1 para energía activa y clase 2 para energía reactiva el cual se puede observar en la Figura 17.

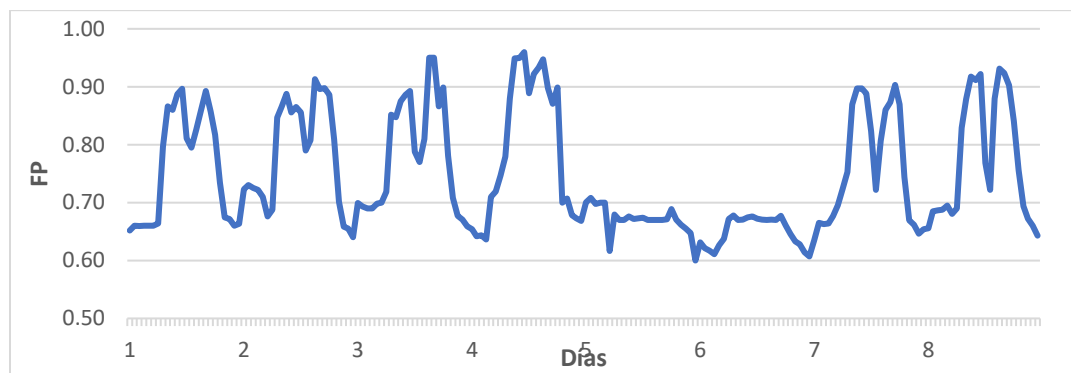
**Figura 20. Gráfica general de FP del TG de aulas**

- El Apéndice 23 corresponde a la medición realizada en el TG de aulas, del cual los días y horas no hábiles se encuentra entre el rango de 0.80 y 0.94, mientras en los días hábiles el factor de potencia está en un rango de 0.60 y 0.64 como se observa en la Figura 20. Por lo tanto este tablero no cumple con lo establecido en la Resolución CREG 015 del 2018, donde se establece que el factor de potencia debe ser mayor a 0.90.

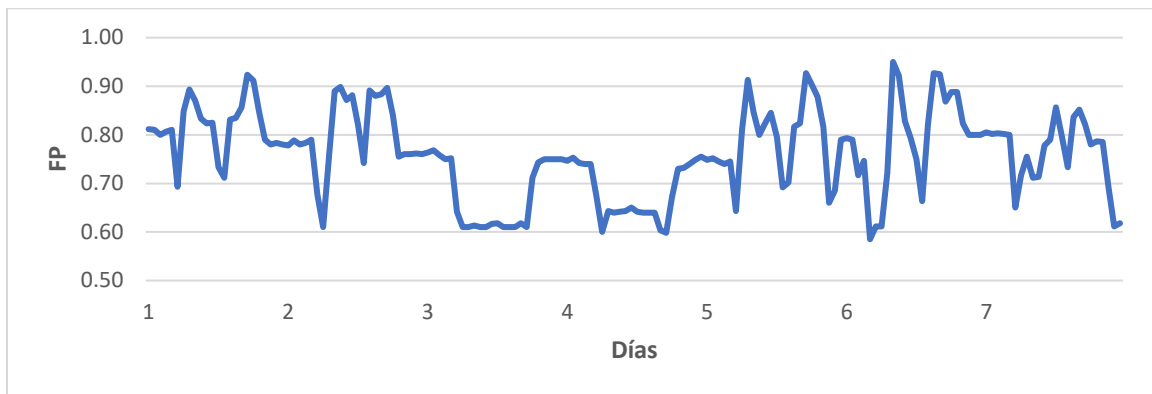
**Figura 21. Gráfica de general de FP del TG de biblioteca**

- El Apéndice 24 corresponde a la medición realizada en el TG de biblioteca, del cual el factor de potencia en días no hábiles entre 0.83 y 0.92 mientras que en las horas en las cuales hay actividades académicas y administrativas en este edificio este se encuentra entre un rango de 0.61 y 0.65 como se observa en la Figura 21. Por lo tanto este tablero no cumple con lo establecido en la Resolución CREG 015 del 2018, donde se establece que el factor de potencia debe ser mayor a 0.90.

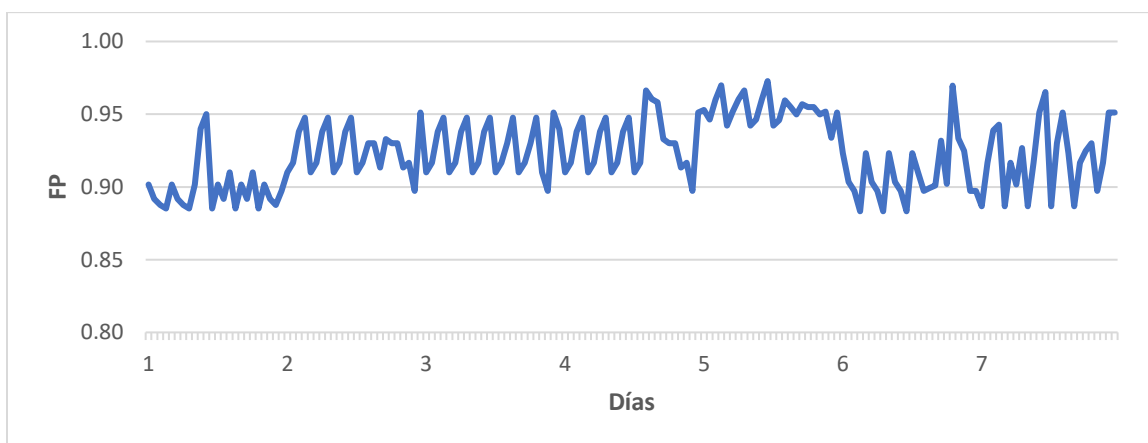
**Figura 22. Gráfica general de FP del TG de agroindustrial**

- El Apéndice 25 corresponde a la medición realizada en el TG del laboratorio de agroindustrial, del cual el factor de potencia está entre 0.88 y 0.97 como se observa en la Figura 22. Este laboratorio solo es usado algunos viernes y sábados cuando es necesario en las actividades académicas de los programas ofrecidos por la UIS – sede Barbosa a distancia. Por consiguiente se recomienda realizar un análisis para mejorar el factor de potencia y que este sea mayor a 0.90 según lo establecido por la Resolución CREG 015 del 2018.

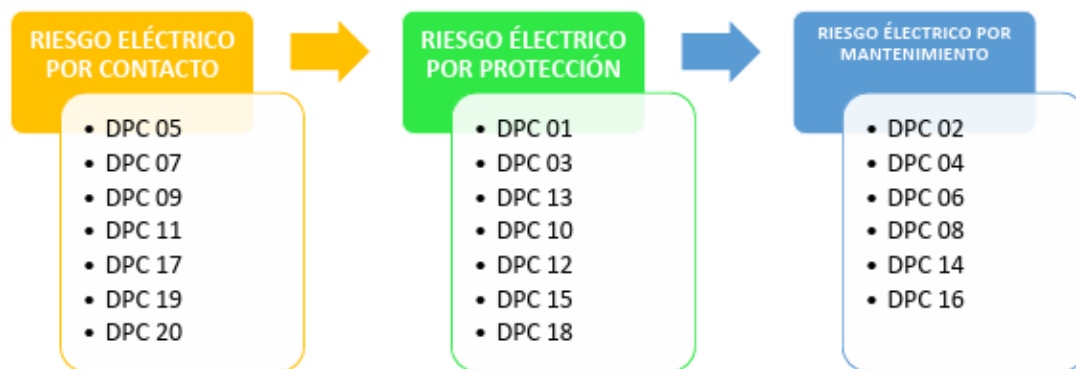
**Figura 23. Resumen de ficha DPC por clasificación**

La Figura 23 presenta un esquema del resumen de las fichas que comprende cada clasificación y la Figura 24 presenta un resumen de anomalías teniendo en cuenta la clasificación mencionada anteriormente.
