**ANÁLISIS DE LA FALLA PRESENTADA EN EL TALUD DELIMITADO POR
LAS ABSCISAS K4+280 A K4+860 DEL TRAMO VIAL QUE DE PALMAR
CONDUCE AL HATO, DEPARTAMENTO DE SANTANDER**

**UNIVERSIDAD INDUSTRIAL DE SANTANDER
FACULTAD DE INGENIERIA FISICO – MECANICAS
ESCUELA DE INGENIERIA CIVIL
BUCARAMANGA**

Trabajo de grado para optar al título de Ingeniero Civil

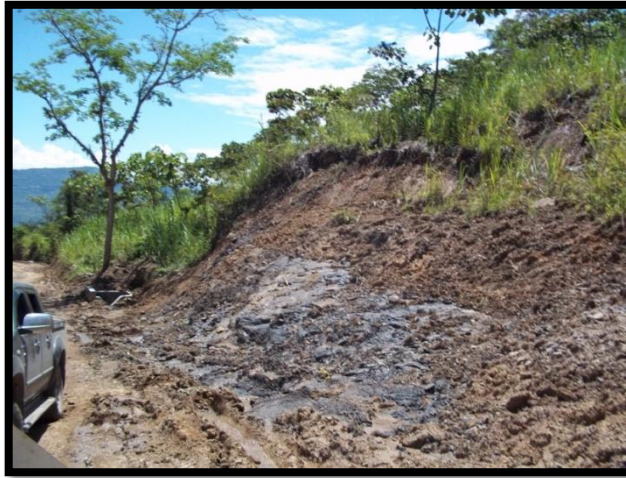
Ilustración 6. Escarpe de Corona.

2.4.1.1 Escarpe de Corona. Superficie que se desarrolla en la parte superior de los deslizamientos, se producen grietas, rasgaduras semiparalelas en la misma dirección en que se desplaza en bloque reptante.

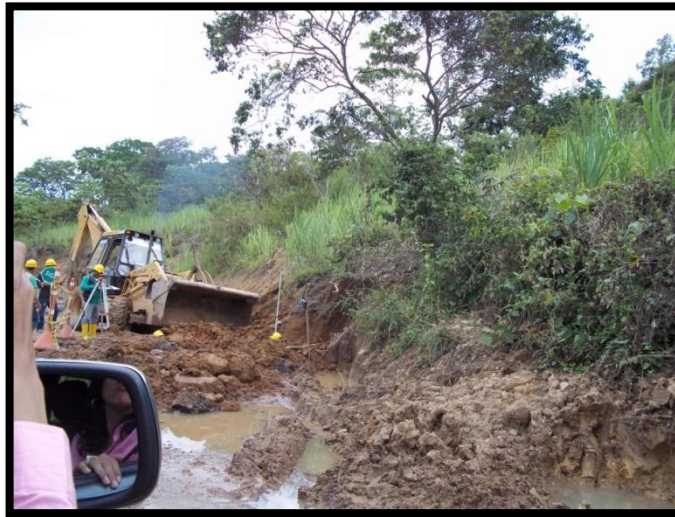
Ilustración 8. Depósito de Ladera.

Son depósitos relativamente cortos, con pendientes de suaves a moderadas, topografía ondulada y ligeramente disectados, generados en zonas con alta inestabilidad geológica, como zonas de falla y asociados a rocas lodolíticas.

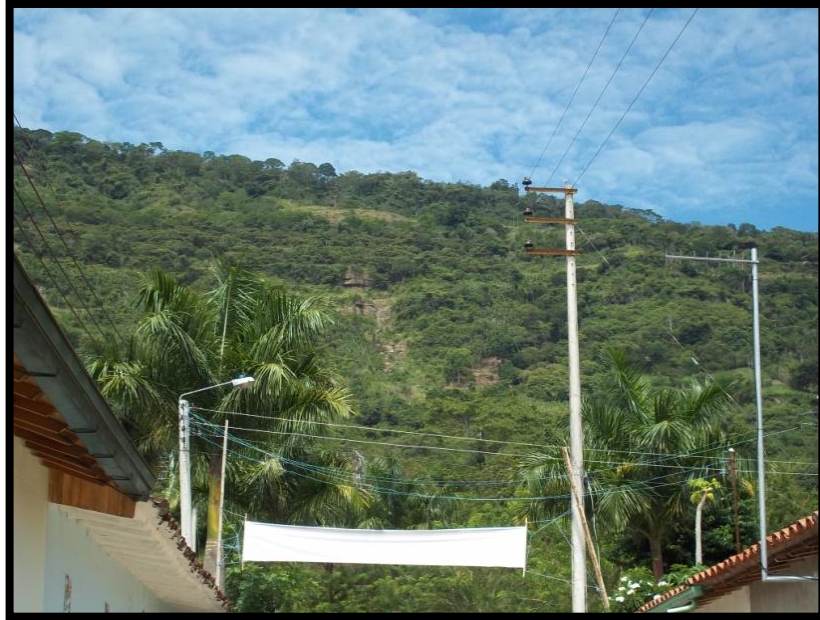
Ilustración 9. Topografía. Panorámica desde el municipio de Palmar.

El terreno se define como montañoso y eventualmente escarpado con pendientes medias a fuertes y cambios de nivel abruptos en algunas zonas. Sin embargo, la vía se desarrolla en ascenso hacia el municipio del ható, zona en la cual las características topográficas descritas disminuyen considerablemente.

Se ejecutó por medio de la Gobernación de Santander un levantamiento topográfico con curvas de nivel cada metro del lugar afectado, para detallar el relieve específico del talud.

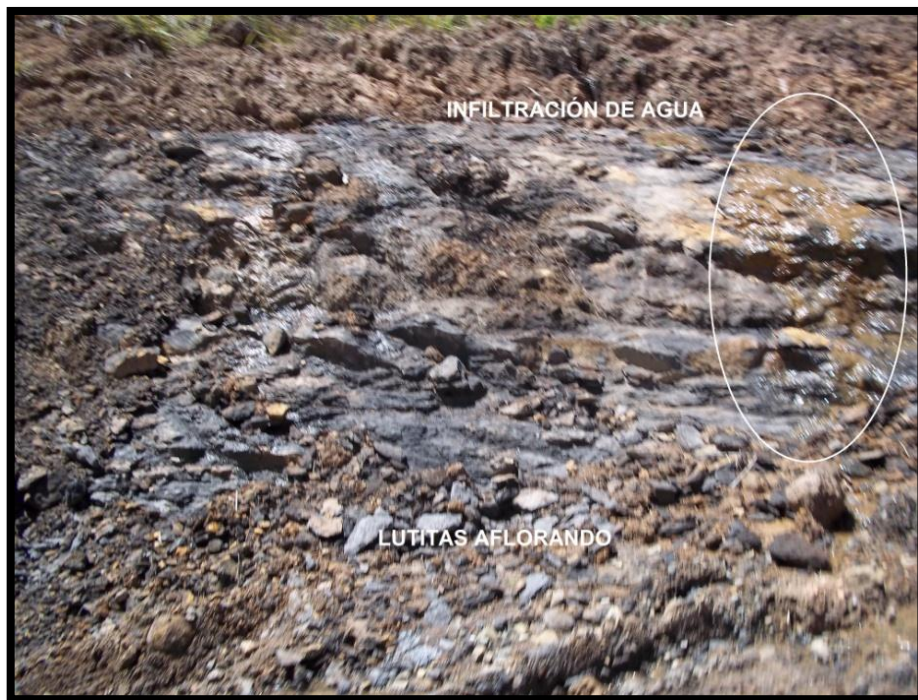
Ilustración 10. Evidencia de infiltración de agua en el coluvión.

ondular de 0.5 hasta 1 m aproximadamente y a los costados, deslizamientos inducidos por la erosión que provoca el agua a través de la superficie del talud. También se encontraron bloques no descompuestos de roca lutita aflorando en la ladera, esta se encuentra meteorizada por efecto de la infiltración de la escorrentía. (Ver Ilustración 10)

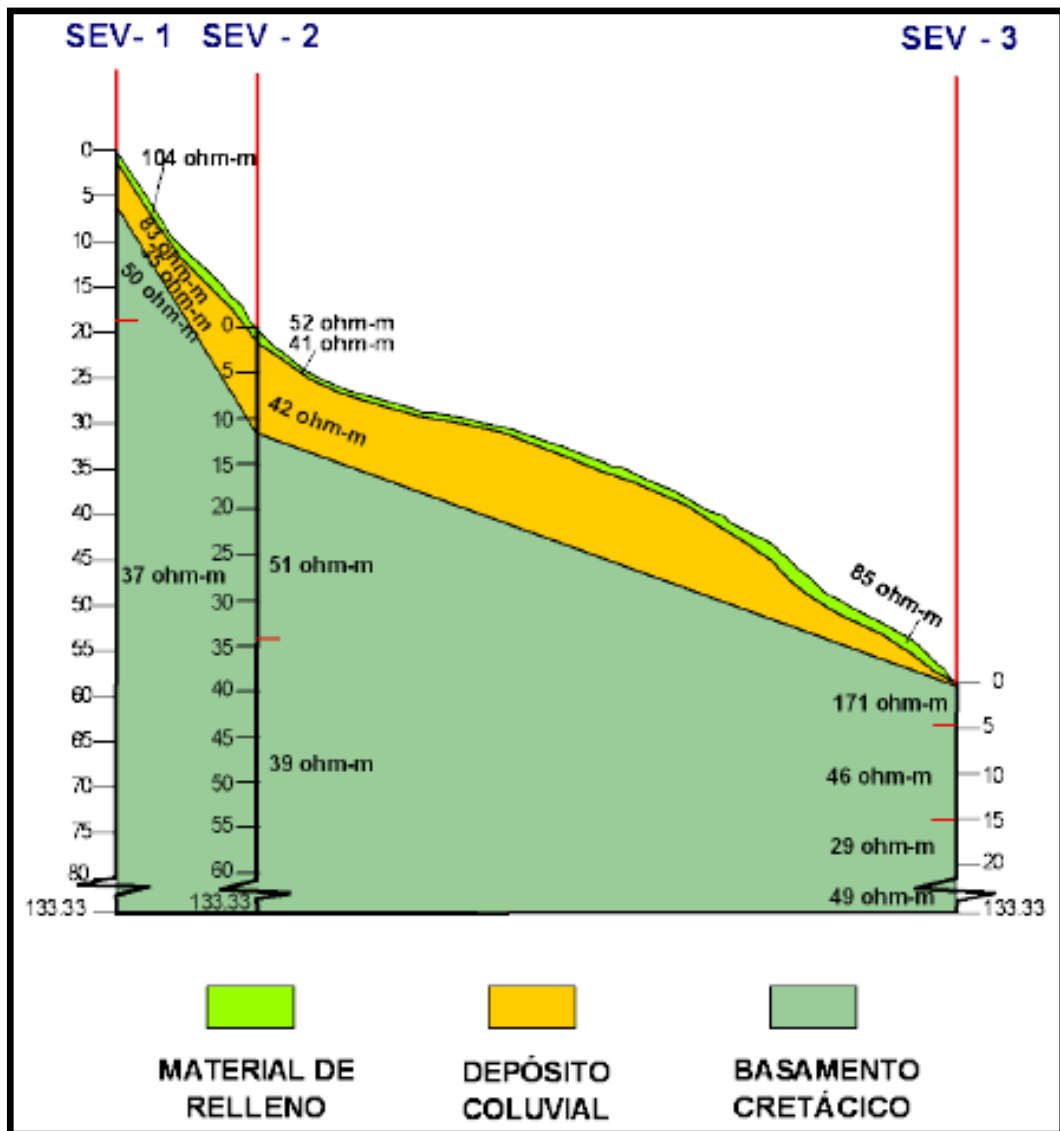
Ilustración 15. Perfil Geoelectrico

El estudio geoelectrico en sus mediciones de resistividad muestra que sus valores descienden a razón de la profundidad, evidenciando la alta infiltración de la escorrentía y la saturación del terreno a nivel de la interfaz con el basamento. Simultáneamente en este estrato se esperan valores de cohesión bajos, originados por la presencia de arenas, material no cohesivo y puramente friccionante.

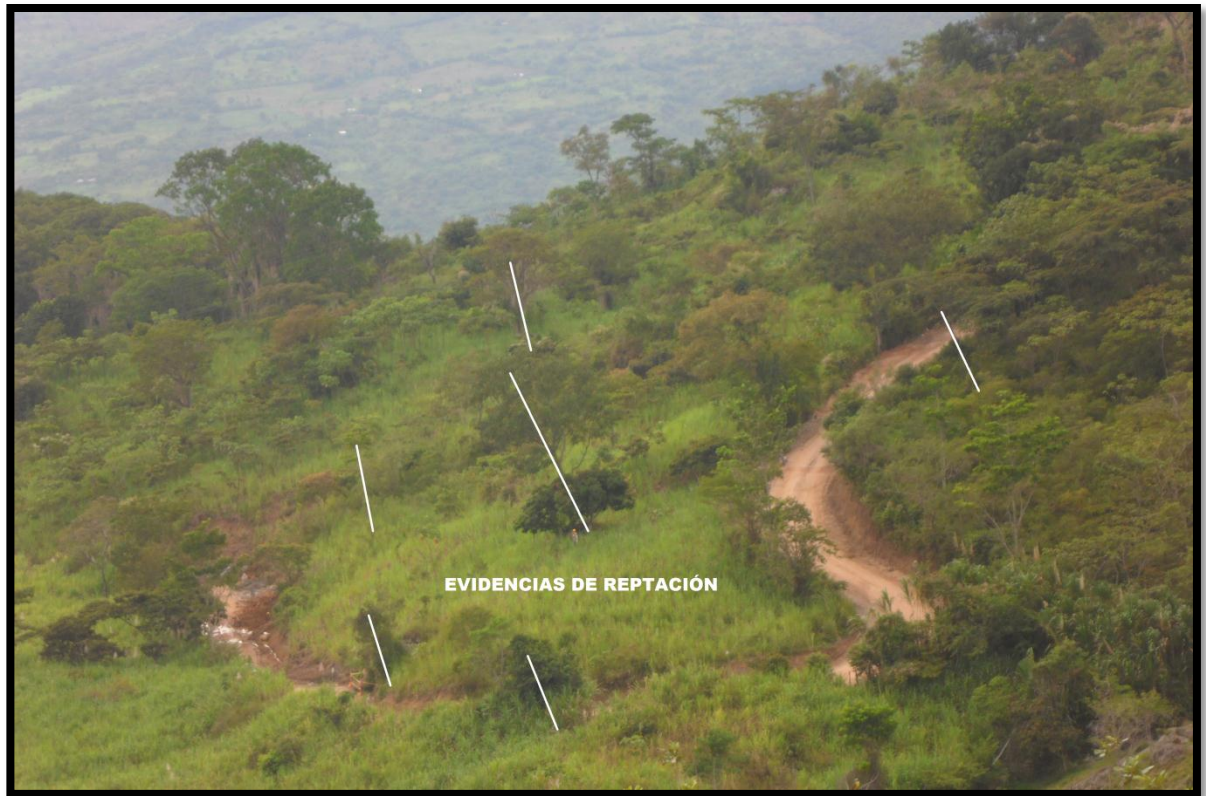
Ilustración 19. Evidencia de reptación en campo.

Se identifica una posible reptación o un deslizamiento traslacional. Este tipo de falla consiste en movimientos del suelo subsuperficial desde muy lentos a extremadamente lentos, usualmente sin una superficie definida de falla. La profundidad del movimiento puede ser desde pocos centímetros hasta varios metros. Generalmente, el desplazamiento horizontal es de unos pocos centímetros al año y afecta a grandes áreas de terreno.

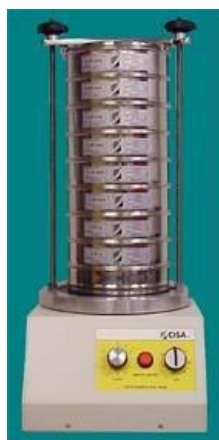
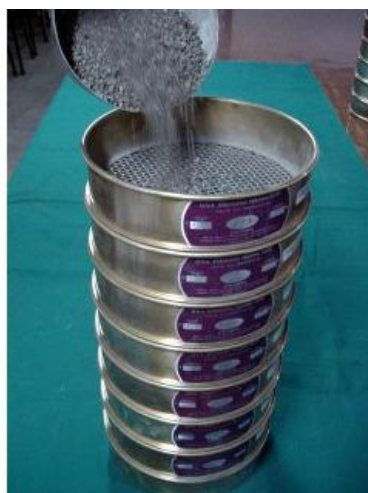
El análisis por cribado consiste en sacudir la muestra del suelo a través de un conjunto de mallas estándar con sus tamaños de aberturas. Primero el suelo se seca en el horno, y luego todos los grumos se disgregan en partículas pequeñas antes de ser pasados por las mallas.

La figura muestra un conjunto de estas en un vibrador de mallas usado para llevar a cabo la prueba en el laboratorio. Después del periodo de vibración concluye, se determina la masa del suelo retenido en cada malla. Cuando se analizan suelos cohesivos, resulta difícil disgregar los grumos en partículas individuales. En tal caso, el suelo se mezcla con agua para formar una lechada que luego se lava a través de las mallas. Las proporciones retenidas en cada malla se recolectan por separado y se secan en el horno antes de que la masa retenida en cada malla sea determinada.

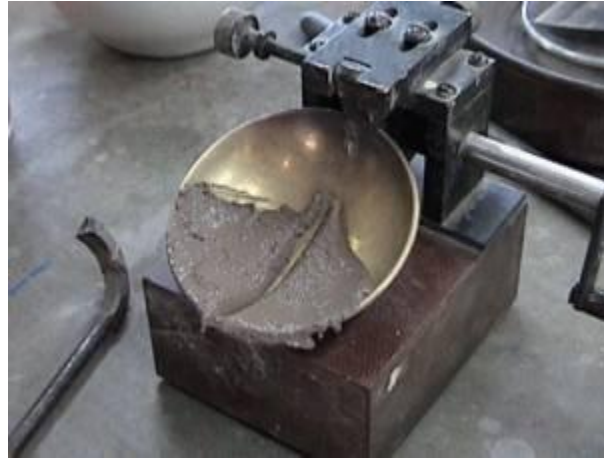
La frontera convencional entre los estados semilíquido y plástico fue llamada por Atterberg *Limite Líquido*, nombre que hoy se conserva. Atterberg lo definió en términos de una cierta técnica de laboratorio que consistía en colocar el suelo

remodelado en una capsula, formando en él una ranura, como se muestra en la figura, y en hacer cerrar la ranura golpeado secamente la capsula contra la superficie dura; el suelo tenía el contenido de agua correspondiente al límite líquido, según Atterberg, cuando los bordes inferiores de la ranura se tocaran, sin mezclarse, al cabo de cierto número de golpes.

El procedimiento descrito resulto suficiente para Atterberg, que manejaba un laboratorio cuyo personal estaba entrenado por el mismo. Sin embargo, es de notar que muchos detalles de la prueba quedan sin especificar y la experiencia demuestra que esos detalles son de trascendencia en los resultados de la misma.
