**ESTUDIO DE LAS TENDENCIAS ACTUALES EN MONITOREO DEL  
COMPORTAMIENTO SÍSMICO DE EDIFICACIONES**

**UNIVERSIDAD INDUSTRIAL DE SANTANDER  
FACULTAD DE INGENIERÍAS FÍSICO MECÁNICAS  
ESCUELA DE INGENIERÍA CIVIL  
BUCARAMANGA  
2014**

**Proyecto de grado presentado como requisito para optar al título de  
Ingeniero Civil**

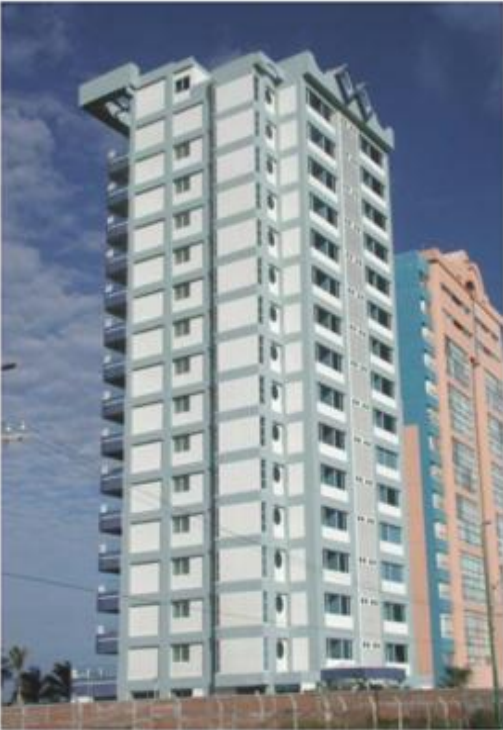
**Figura 1.** Edificio Instrumentado OASIS

Para nuestro ejemplo se escogió el edificio OASIS el cual cuenta con los requisitos mencionados anteriormente. Este edificio se encuentra localizado en la ciudad de Acapulco, el edificio está compuesto por 17 pisos más uno de sótano para estacionamiento y se concluyó la construcción en diciembre del 2000 (Ver Figura 1). La estructura es de concreto reforzado a base de marcos y muros y su cimentación está conformada por 30 pilas de profundidad 12.5m. Tiene resistencia nominal de concreto  $f'c = 250 \text{ Kg/cm}^2$  y una resistencia del acero de  $f_y = 4200 \text{ Kg/cm}^2$ . (Taborda et al., n.d.).

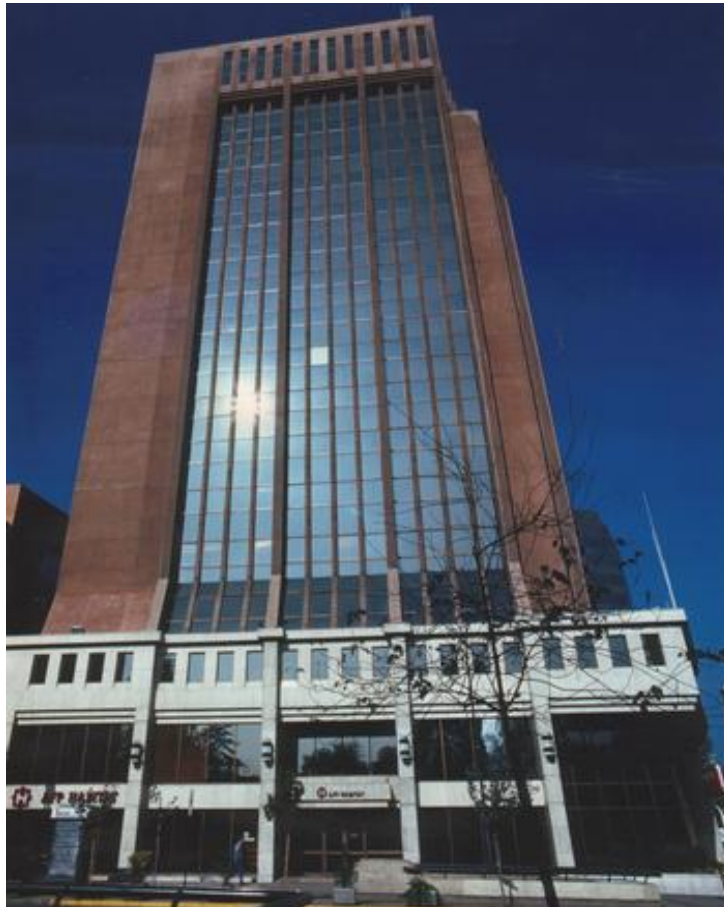
**Figura 5.** Edificio de la Cámara Chilena de la Construcción

El ejemplo de monitoreo con instrumentación sísmica se realiza con el edificio de la Cámara Chilena de la Construcción que cuenta con un sistema de muros y marcos de hormigón, tiene 20 pisos, 4 subterráneos y una altura de 85,5 metros. Queda ubicado en la comuna de Providencia en Santiago y tiene alrededor de 65 años.

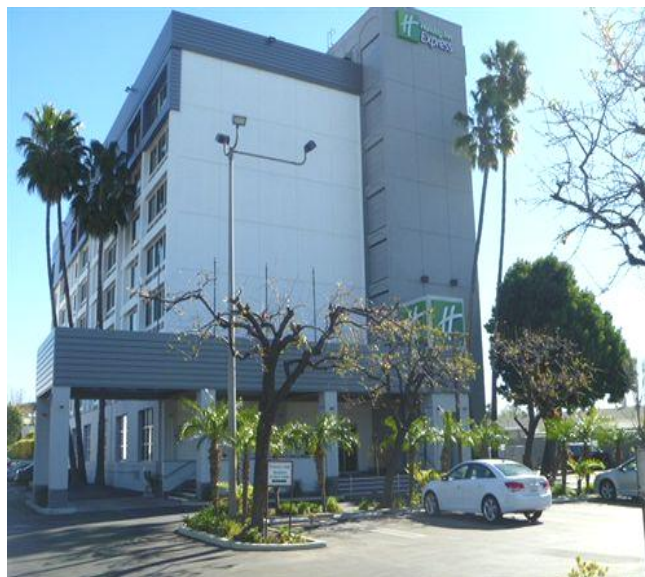
**Figura 11.** Edificios instrumentados sísmicamente por CISN. Edificio VN7SH de 7 pisos

Para el ejemplo de monitoreo con instrumentación sísmica se elige el edificio (VN7SH) que está ubicado en la ciudad de Van Nuys en la zona metropolitana de Los Ángeles, fue diseñado en 1965 y construido en 1966 y sirvió como hotel durante el sismo de 1994. El edificio es de 7 pisos, cuenta con una altura de 65 ft (alrededor de 20 metros) y es de concreto reforzado. El sistema está compuesto por cuatro guardabosques SS-1 y dos sismómetros Ranger (sensores de aceleración Kimetrics). Los sensores son ubicados en el terreno y a lo largo de algunas columnas en altura en tres dimensiones: longitudinal, transversal y vertical.
