**SOLUCION AL MANEJO DE AGUAS AGRIAS EN LA GRB MEDIANTE LA
UTILIZACION DE LA TORRE DE AMINA T4282B DEL DEPARTAMENTO DE
CRACKING II**

**Trabajo de grado para optar al título de
Especialista en Ingeniería Ambiental**

Entidades Interesadas: Ecopetrol S.A.

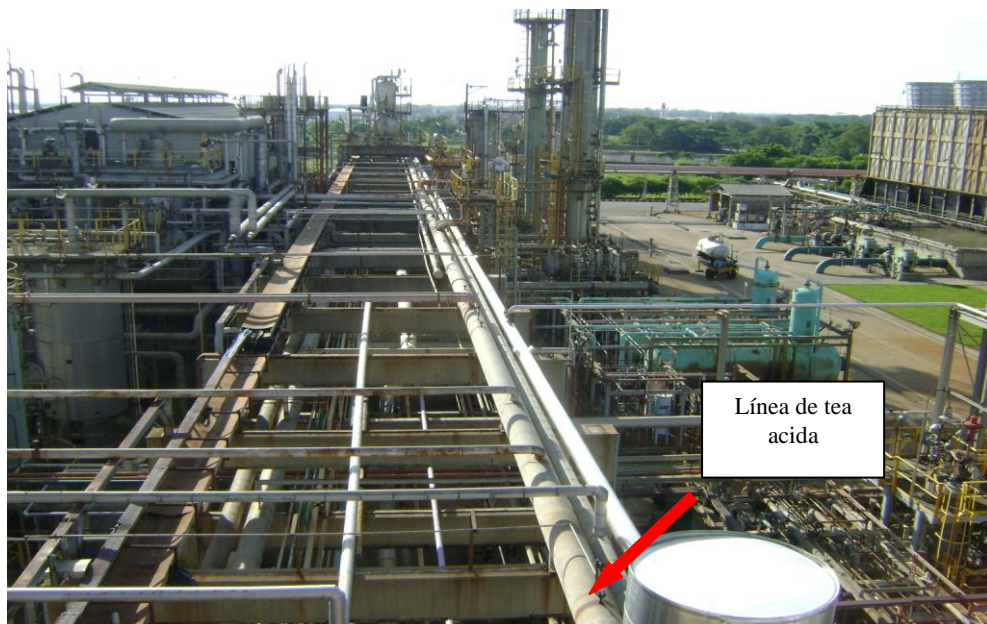
Figura 3. Línea de tea acida

Línea de tea
acida

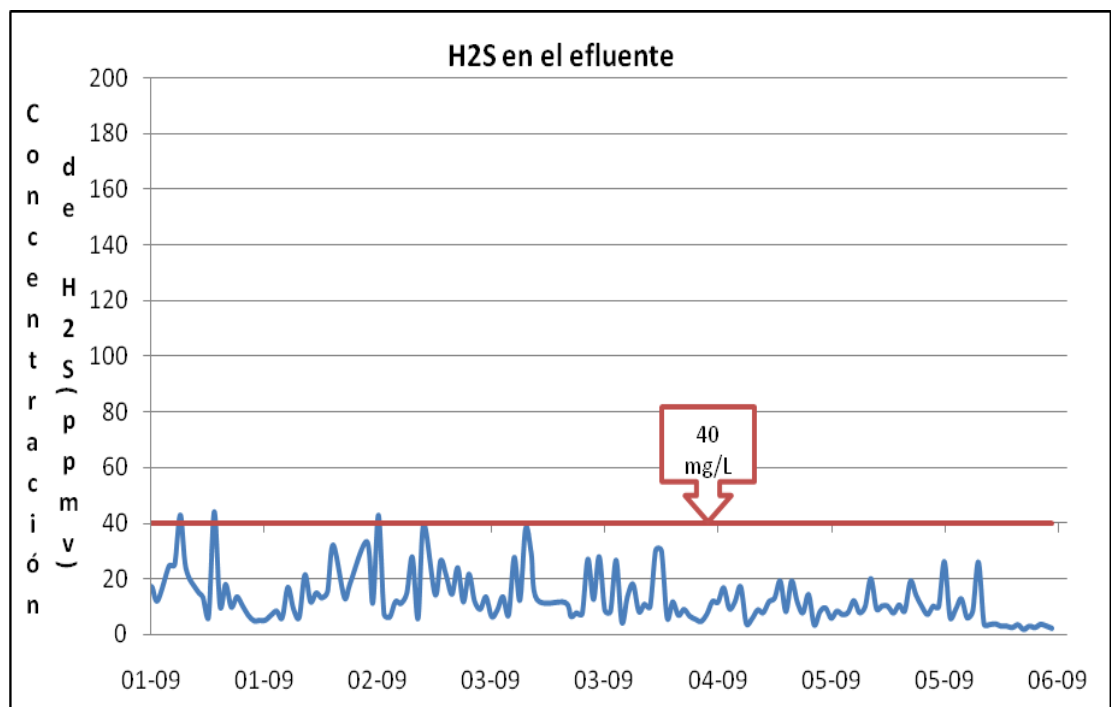
Grafico 2. Concentración de H₂S en el efluente de la T4282B.

La alternativa de operación de la T4282B ha presentado una alta eficiencia con una carga de 100 gpm de aguas agrias, permitiendo despojar el efluente de 3800 y logrando un agua despojada menor a 40 ppmv de H₂S, como se puede observar en la gráfica entre el mes de enero y mes de junio, las cuales en caso de no realizarse nada obligaría a altos consumos de triazina.

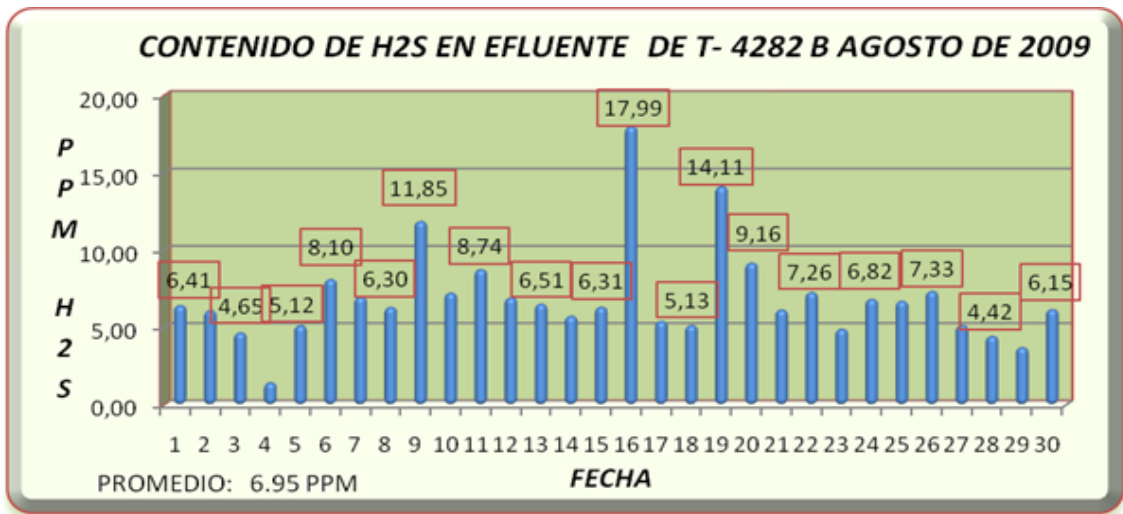
Grafico 3. Concentración de H2S en el efluente de la T4282B Agosto 2009.

En los gráficos que se presentan a continuación, se observa la estabilidad y eficiencia de la T-4282B día a día durante el mes de agosto y de septiembre, manteniendo una concentración de H2S en el efluente por debajo de 40 ppm.
