**Propuesta de obras de mitigación por medio del análisis geológico y geotécnico del talud  
ubicado en el municipio de California en el sector “El Casino” en el departamento de  
Santander**

**Proyecto de grado para optar al título de Maestría en Geotecnia**

**Universidad Industrial de Santander**

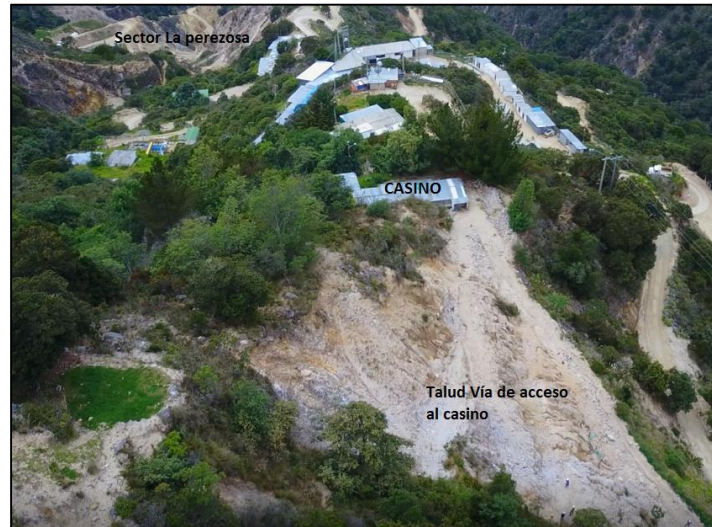
*Figura 2.* Vista general del sector El Casino

El talud pertenece a un tramo de la vía de tercer orden a nivel nacional, debido a que comunica veredas localizadas en el sector el Casino.

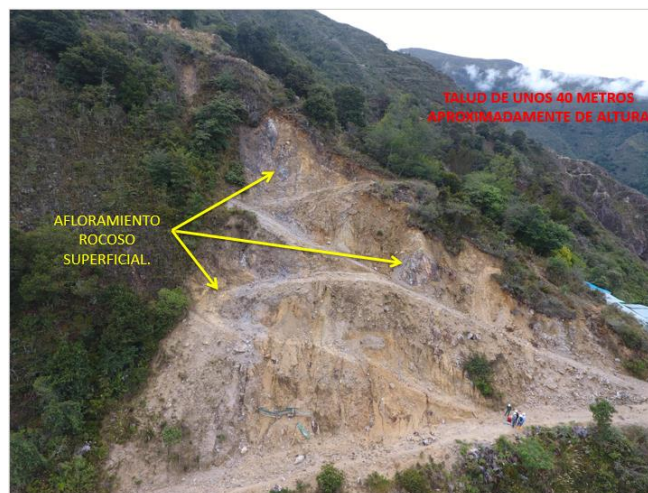
*Figura 4. Afloramiento del Sitio Inestable*

En general, en el talud predominan rocas fracturadas muy meteorizadas que generan bloques de diversos tamaños y se presentan susceptibles de caída, durante fuertes precipitaciones, las escorrentías de aguas lluvias drenan sin control por la superficie del talud, algunas se infiltran en las grietas y diaclasas generando empujes hidrostáticos que propician la caída de rocas.

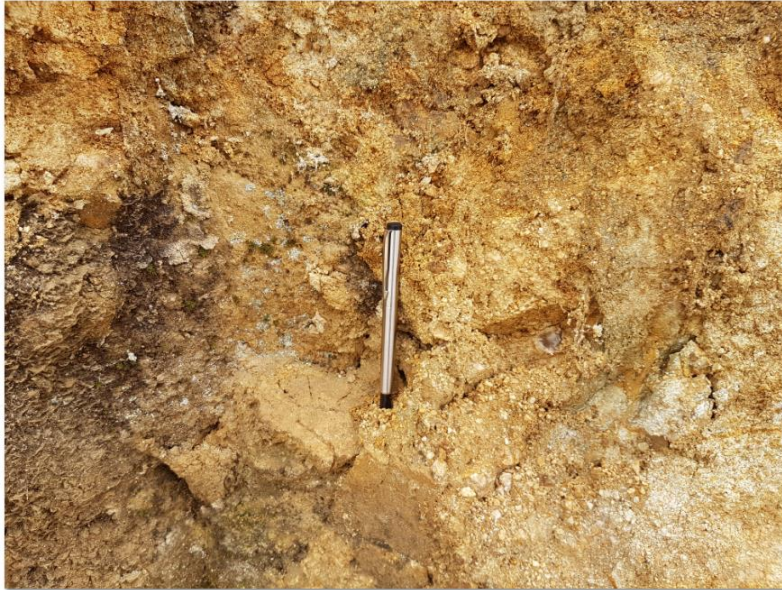
Figura 5. Evidencia del macizo rocoso meteorizado

La presencia de fallas geológicas cercanas favorece la meteorización del macizo rocoso, generando así suelos residuales como se muestra en la (figura 5), y junto con la pendiente alta del terreno se facilita la ocurrencia de deslizamientos.

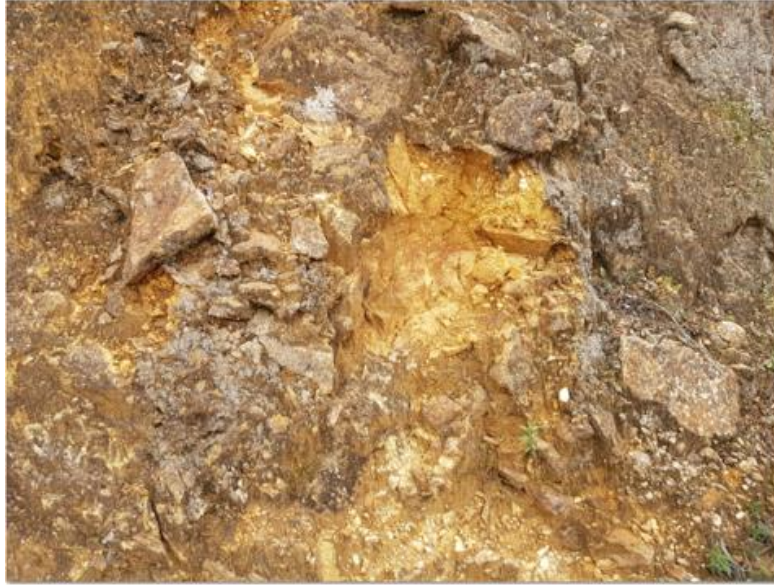
*Figura 6.* Caídas de bloques.

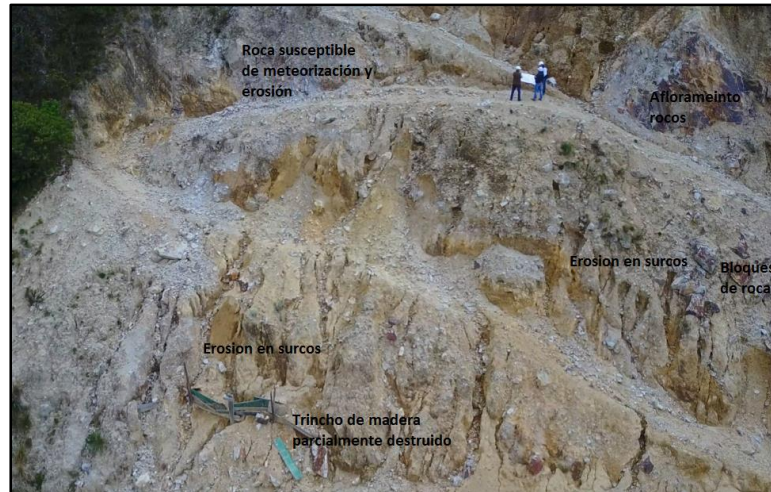
Al oriente del área estudiada se observa una descarga directa sobre el talud de las aguas de escorrentía superficial de la vía que conduce a las Picotas, el movimiento es relativamente lento.

La pluviosidad de la zona es mediana a alta, la cual es suficiente para permitir la saturación de la masa inestable. Los movimientos ocurren principalmente en temporada de lluvias y disminuyen en las temporadas secas.

Figura 7. Aspectos generales de la afectación del talud.

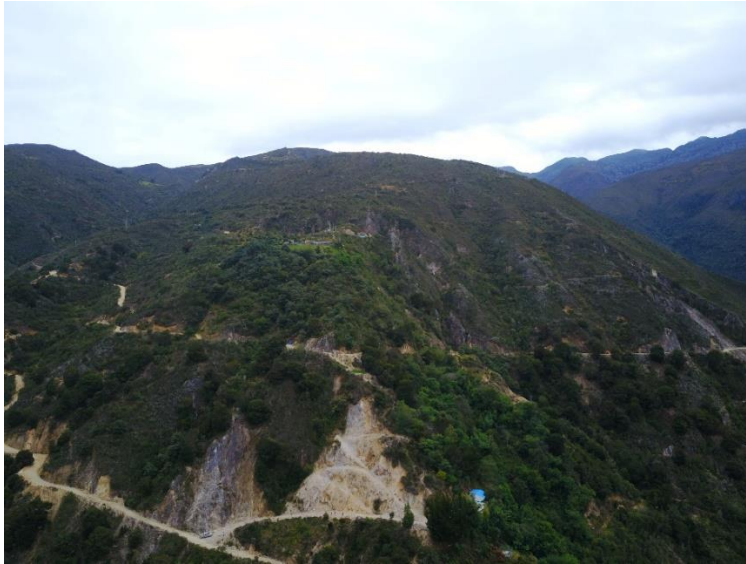
- a. Los fenómenos de inestabilidad observados, corresponden principalmente a efectos de las altas precipitaciones en la zona, causando erosión en la parte más superficial del talud debido a la falta de obras de control de escorrentías de aguas lluvias.

*Figura 13.* Vista general del talud.

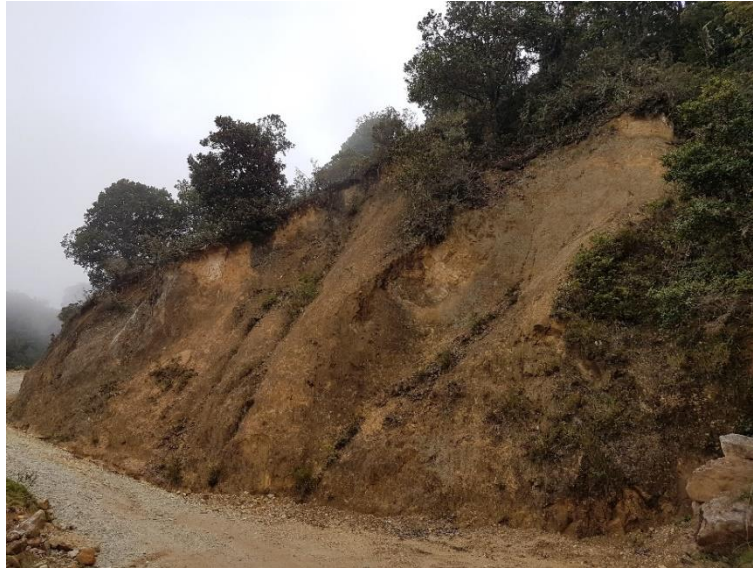
- b. El macizo rocoso en la zona de estudio se presenta diaclasado, y alterado favoreciendo fenómenos como caída de rocas y erosión en surcos y canales.

*Figura 14.* Deslizamientos en zonas aledañas.
