**EVALUACIÓN DEL ESTADO DE SERVICIO DE PUENTES EN VIAS
SECUNDARIAS DE SANTANDER**

**UNIVERSIDAD INDUSTRIAL DE SANTANDER
ESCUELA DE INGENIERÍA CIVIL
BUCARAMANGA**

**Trabajo de Grado Modalidad Práctica Empresarial para optar al título de
Ingeniero Civil**

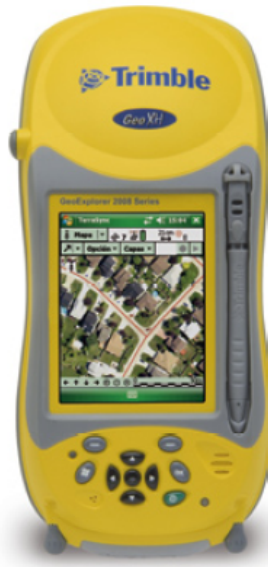
Ilustración 1. Equipo GPS Trimble GExH

La georeferenciación es el principal componente del inventario ya que en ella radica la calidad del trabajo. Esta actividad sería desarrollada con equipos de GPS marca Trimble tipo GeoXT o GeoXH. Estos equipos serían empleados como “rover”.

Los GPS tendrían incorporado el software TerraSync el cual pertenece también a la marca Trimble. El software permitía la creación de diccionarios de datos que facilitaban el ingreso y posterior organización de la información.

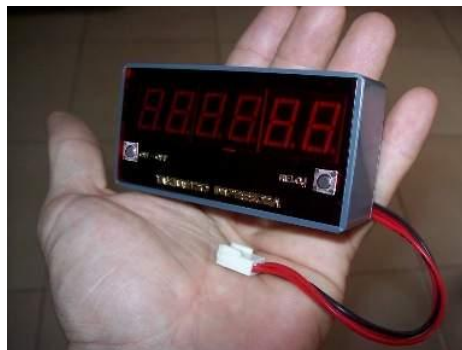
Ilustración 3. Odómetro vehicular. Extraída de: www.actiweb.es

- Odómetro digital vehicular: Este es uno de los aparatos más importantes en el inventario ya que es el indicador del abscisado de la vía. El odómetro tiene precisión al metro lo cual sería suficiente a la hora de determinar la abscisa correspondiente a cada uno de los elemento de la vía.

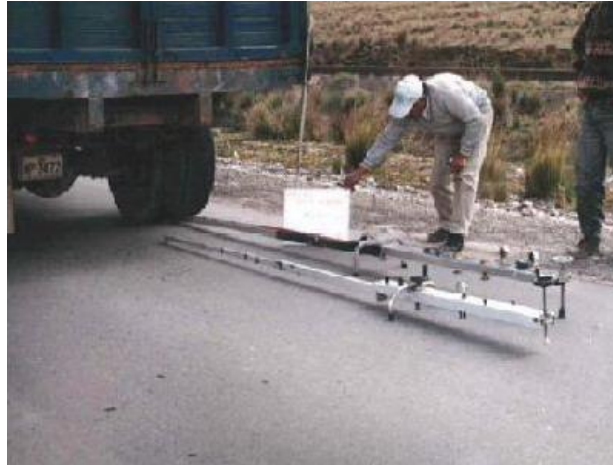
Ilustración 4. Ensayo de viga Benkelman. *Extraído de ctaico.blogcindario.com*

- Ensayo de viga Benkelman: La viga Benkelman es un instrumento para medición deflectométrica muy utilizado en nuestro medio, este permite determinar el espesor de sobrecarpetas asfálticas requeridas utilizando curvas deflectométricas. El ensayo de viga Benkelman se realizó cada 200m en vías previamente estipuladas.

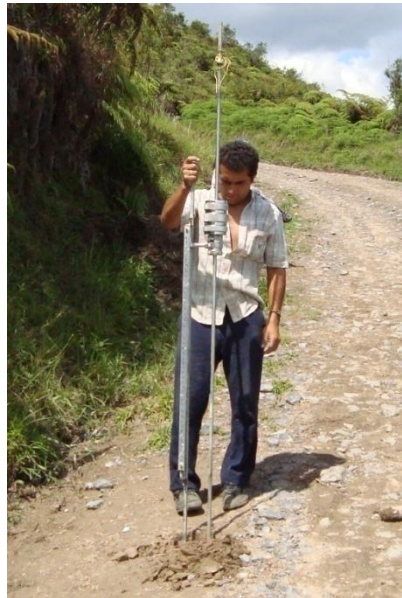
Ilustración 5. Ensayo de penetrómetro de cono. *Información Geomática.*

- Ensayo de penetrómetro de cono dinámico: El penetrómetro de cono dinámico (DCP por sus siglas en idioma inglés), es un ensayo no destructivo mediante el cual por conteo de golpes se puede determinar la capacidad de soporte de un suelo in situ.

Este ensayo se realizaría cada 2.5 Km en la vías con TPD<150, priorizadas por el plan vial regional o aquellas con pavimento algo deteriorado.

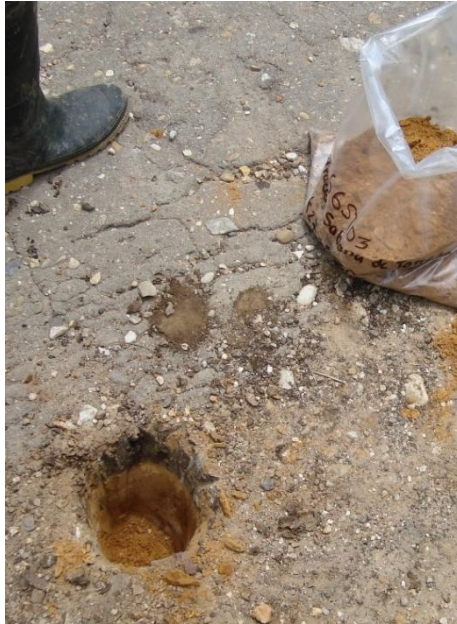
Ilustración 6. Apiques para determinación de espesores de las capas y características del pavimento. Extracción de muestras de subrasante. *Información Geomática.*

- Apique para determinación de espesores: Cada 2.5 Km se realizarían apiques hasta la subrasante para determinar los espesores y estados de las capas de pavimento o de afirmado. Los valores y características serían almacenados en un diccionario de datos incorporado al aparato de GPS.

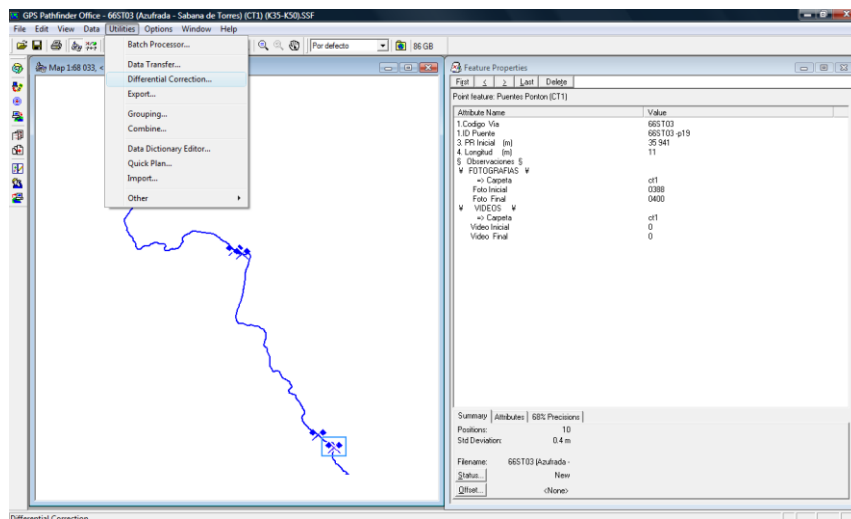
Ilustración 7. Software PathFinder Office. Corrección diferencial.

Luego de recopilada la información de campo se procede a la fase de procesamiento en la cual se corrigen los archivos capturados mediante el GPS. La corrección realizada se denomina diferencial y consiste en ajustar las coordenadas de los elementos recopiladas en campo y que son perturbadas por la SA (Selective Availability o Disponibilidad selectiva). Mediante la obtención de datos de una estación base la cual tiene su coordenada ya determinada se puede hacer el ajuste instante a instante de los datos recopilados por la estación móvil o rover. La corrección diferencial se realizaría con el software PathFinder Office de la casa Trimble, del cual la Universidad cuenta con la licencia.

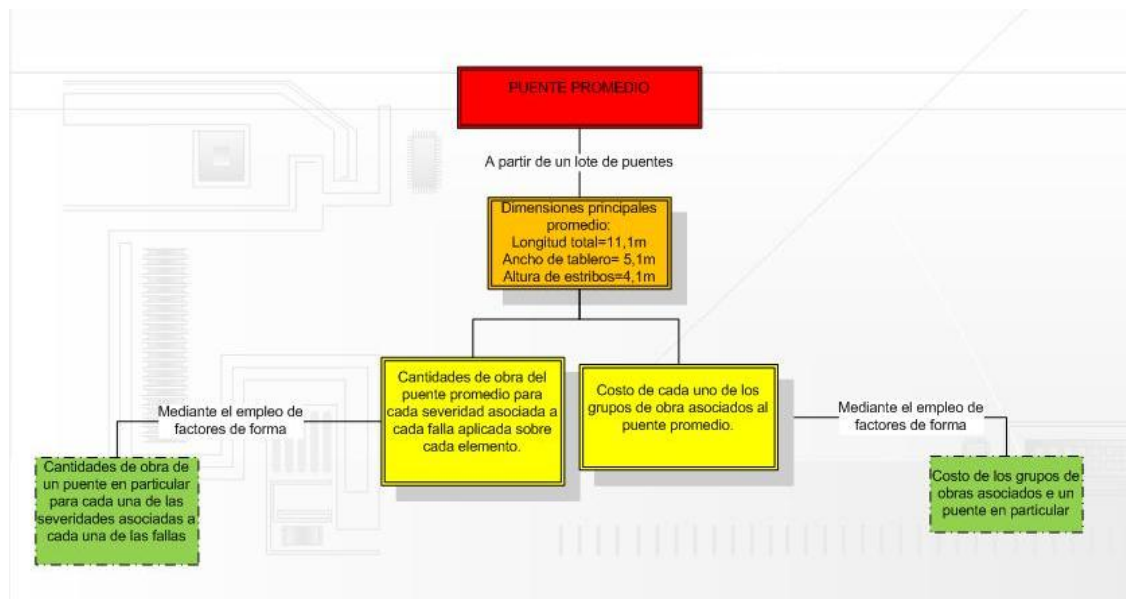
Ilustración 14. Utilidad del puente promedio en el diagnóstico de puentes.

La alternativa seleccionada consiste en definir las dimensiones principales promedio para los puentes inventariados para posteriormente realizar un bosquejo de cada tipología estructural ajustándola a estas dimensiones. A cada uno de los puentes dibujados se le debe hallar las cantidades de daño a partir de unos porcentajes que varían de acuerdo a la severidad de dicho daño.

Para determinar las dimensiones del puente promedio se tomo un lote de 67 puentes y se les calculo el promedio a las medidas más representativas como son la longitud, el ancho del tablero y la altura de estribos.
