EVALUACIÓN DE LA RESISTENCIA A LA CORROSIÓN DE  
SISTEMAS DE RECUBRIMIENTOS POLIMÉRICOS DE BASE  
EPÓXICA RICA EN ZINC

UNIVERSIDAD INDUSTRIAL DE SANTANDER  
FACULTAD DE INGENIERÍAS FÍSICO-QUÍMICAS  
ESCUELA DE INGENIERÍA METALÚRGICA Y CIENCIA DE LOS MATERIALES  
BUCARAMANGA

TRABAJO DE GRADO PARA OPTAR AL TÍTULO DE INGENIERO  
METALÚRGICO

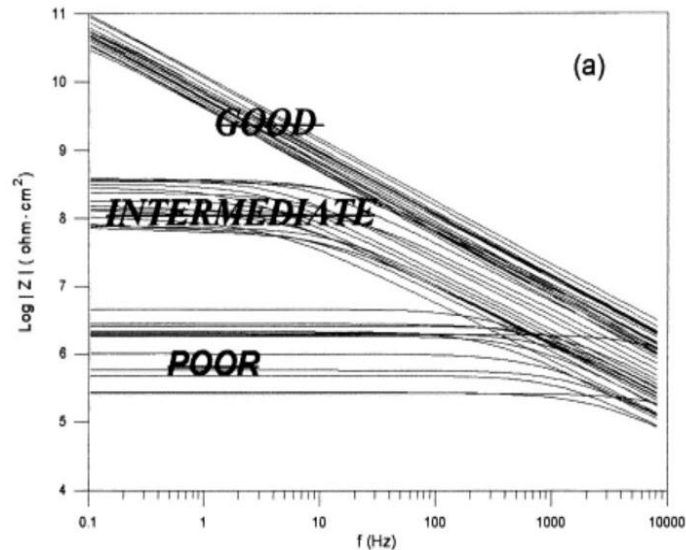
Para el caso de metales pintados el espectro de impedancia se caracteriza por cierta variedad de respuestas, representadas usualmente en dos tipos diferentes de diagramas, llamados Nyquist y Bode. En la interpretación del diagrama de bode es posible obtener una clasificación del tipo de recubrimiento y su eficiencia al medir su comportamiento por medio de la resistividad eléctrica de este. Recubrimientos que tengan valores de resistencia superiores a  $10^8 \Omega \cdot \text{cm}^2$  se pueden clasificar como de excelente protección, mientras que aquellos que tengan valores por debajo de  $10^6 \Omega \cdot \text{cm}^2$  se clasifican como de pobre protección. (Figura 1).

**Figura 1.** Espectro de impedancia teórico utilizado para clasificación de recubrimiento en buena, intermedia y mala calidad.

Murray and Hank clasificaron el desempeño de los recubrimientos según el valor de impedancia que estos mostraran a frecuencias cercanas a cero, para valores superiores a  $10^8$  ohm.cm<sup>2</sup> como sucedió en este caso se catalogaron como de

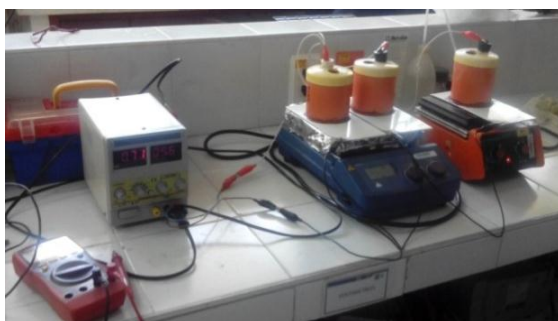
Prueba basada en la norma CSA Z245.20-06, ítem 12.8 [18] a probetas en blanco no expuestas a cámaras de corrosión acelerada, agregando 300 ml de solución de NaCl 3% en peso disuelto en agua destilada a una temperatura de trabajo constante de 65 °C, con una área de exposición de 54 cm<sup>2</sup>. Utilizando un circuito en paralelo (Figura 4) y -3,48 voltios con referencia al electrodo de Ag/AgCl saturado de KCl durante 24 horas.

**Figura 4.** Montaje experimental, desprendimiento catódico. GIC. UIS.

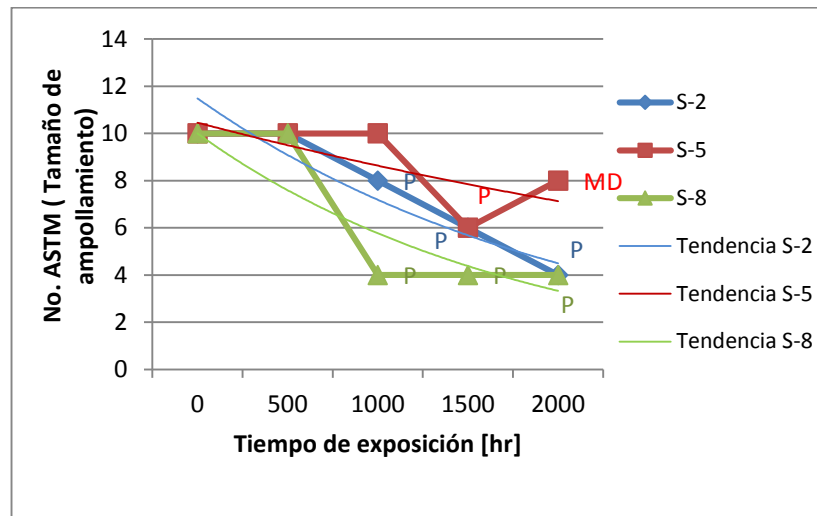
Los resultados obtenidos mediante la norma (ASTM D714) referentes al ampollamiento en las probetas expuestas a la cámara de niebla salina son mostrados en la figura 6. Todas las ampollas halladas en los recubrimientos se encontraron situadas alrededor de la fisura “V

**Figura 6.** Variación del tamaño y la frecuencia del ampollamiento, según la norma ASTM D 714 [14], con el tiempo de exposición en cámara de niebla salina.

Fue evidente que al pasar las horas de exposición hubo un aumento en el tamaño y frecuencia de las ampollas, donde los sistemas 2 y 8 tuvieron un tamaño de ampolla mayor al finalizar las 2000 horas de exposición en comparación con el sistema 5, aunque este último presentó ampollas de menor tamaño, tuvo una mayor frecuencia en estas.

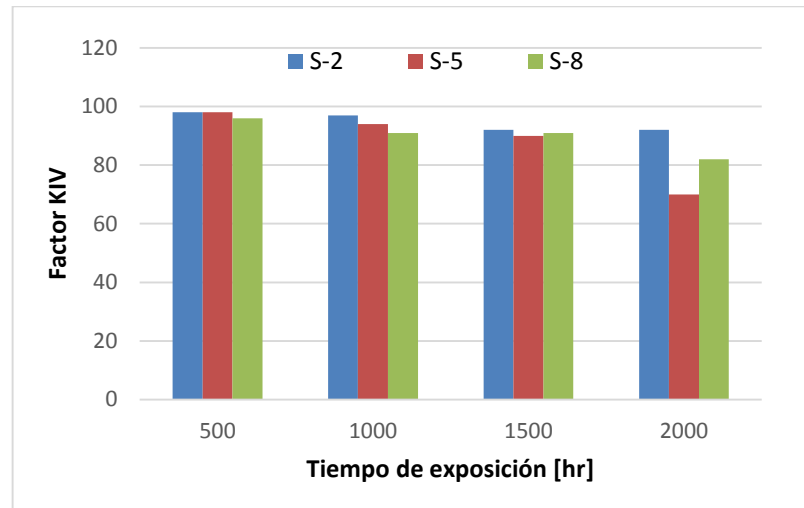
Los resultados obtenidos al realizar el procedimiento para el factor de cuantificación de daño (KIV) referidos sobre la fisura en los sistemas de recubrimientos se exponen en la figura 10, donde se muestra que para un tiempo de exposición de hasta 2000 horas en cámara de niebla salina, ninguno de los sistemas presentó un desempeño inferior al criterio de aceptación manteniéndose sobre valores superiores al 60% de daño, siendo el S-2 el de mejor comportamiento, mientras que el S-5 con un factor de 70 fue el de menor desempeño al final de la evaluación.

**Figura 10.** Comportamiento factor KIV ampollamiento en cupones fisurados expuestos a cámara de niebla salina.

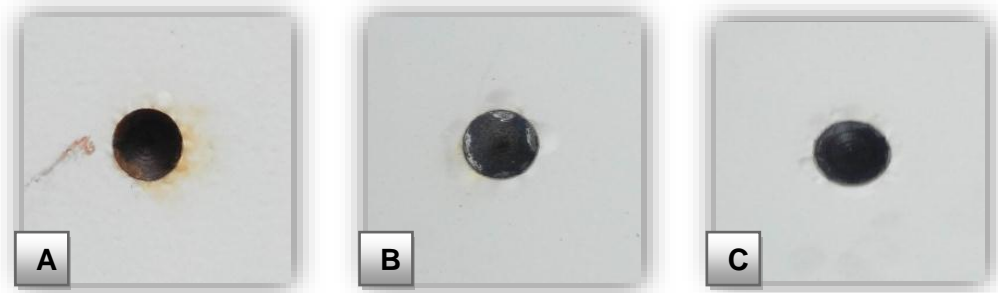
El proceso continua con la oxidación del ánodo del sistema que es la lámina metálica, desprendiendo iones  $Fe^{2+}$  para la reacción y formación del hidróxido  $Fe(OH)_2$  de color naranja (Figura 12A.); en donde los esquemas 5 y 8 no se observó este hidróxido ya que el proceso corrosivo continuo generando  $FeOOH$  [22] y finalmente conllevando a la formación de magnetita (Ecu. 2) oxido de color

negro (Figura 12B. y 12C.), esta hipótesis puede ser corroborada con el uso de una evaluación por análisis químico.

**Figura 12.** Ampollamiento e inspección de perforaciones. A) S-2 B) S-5 C) S-8

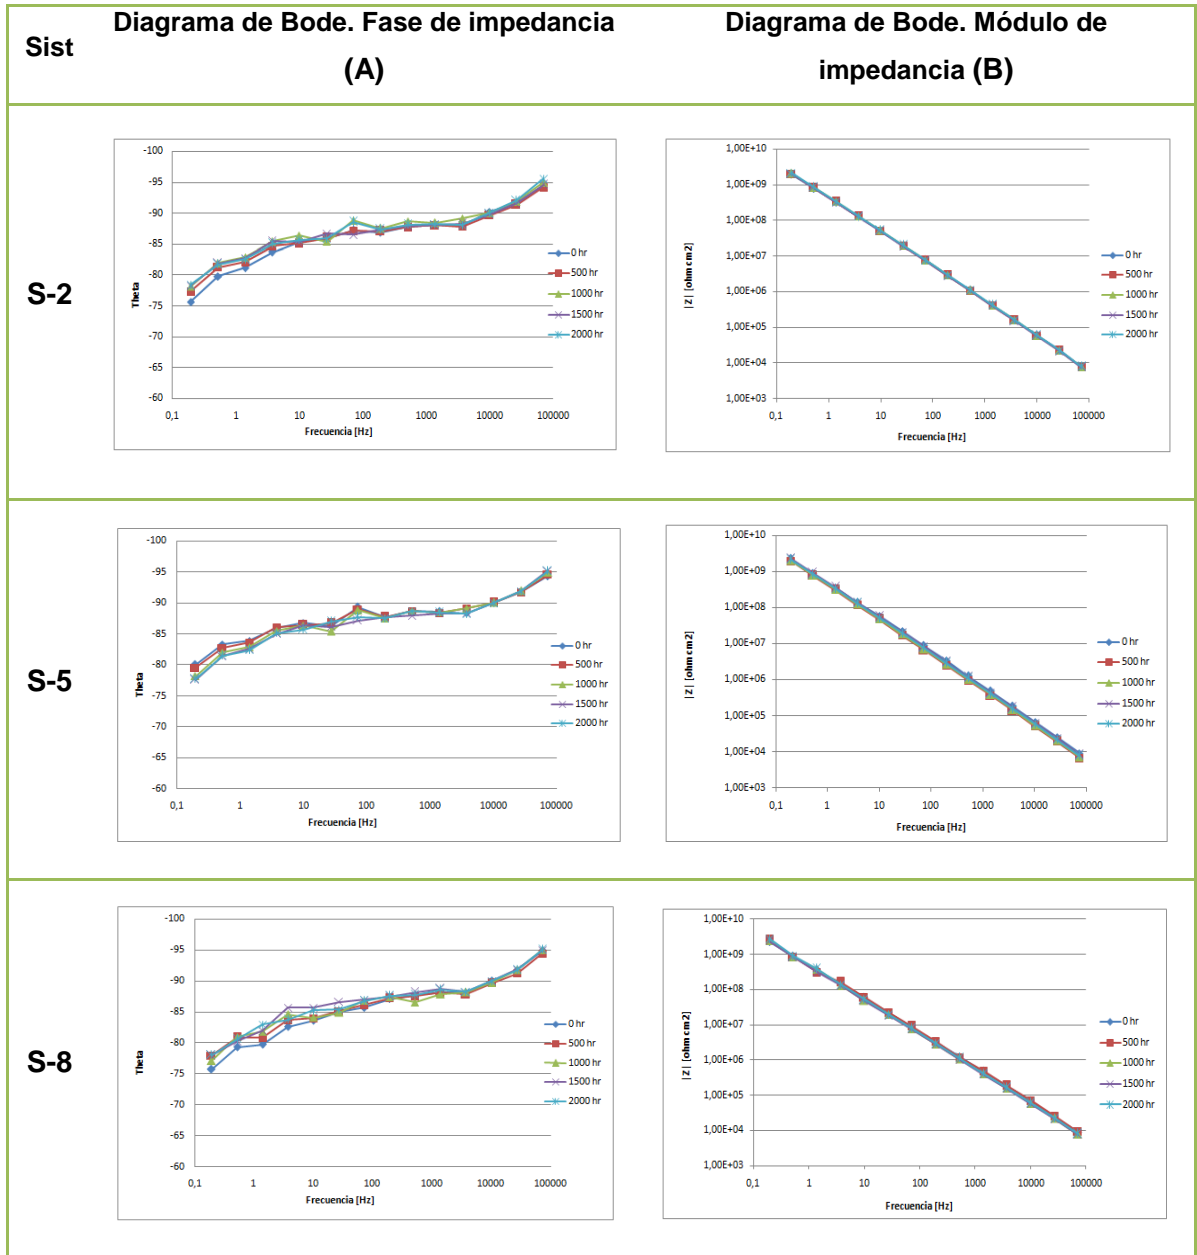
La evaluación por medio de impedancia sobre las probetas expuestas a cámara de niebla salina se ilustra en la tabla 5. Donde los diagramas de bode tabla 5B. Se observa una sola constante de tiempo desde el momento de inicio hasta las dos mil horas de exposición, para los tres esquemas evaluados asociada a la matriz polimérica de los sistemas, evidenciando el carácter capacitivo y no conductor de estos al tener una pendiente aproximada de -1 [10], de similar forma el carácter capacitivo es reafirmado al tener un ángulo de fase cercano a -90 grados a frecuencias altas (tabla 5A), en todo el transcurso de la prueba de corrosión acelerada tanto cámara de lluvia acida (ver anexo D) como cámara de niebla salina. Mencionando que la no constancia del ángulo de fase en todo el rango de frecuencia es producto de la penetración de electrolito y creación de caminos a la superficie del sustrato metálico en esta etapa, no hay una corrosión significativa del sustrato metálico. [24]

**Tabla 5.** Diagramas de bode para los diferentes sistemas de recubrimientos expuestos en ambiente simulado de cámara de niebla salina.

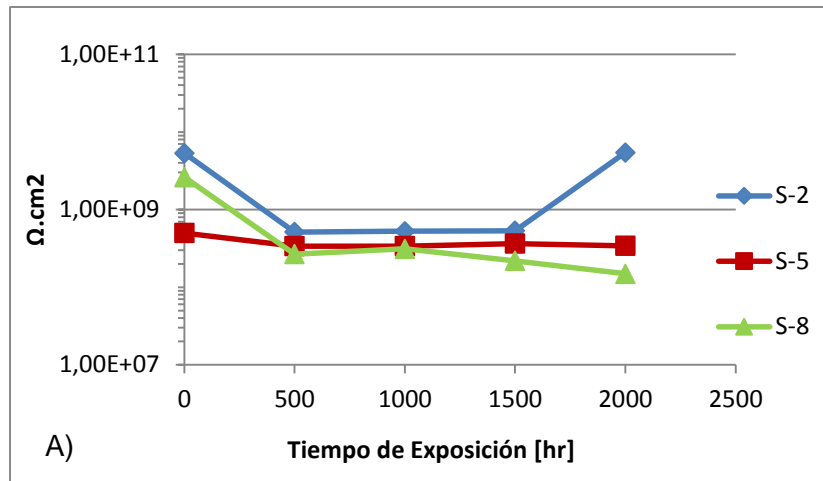
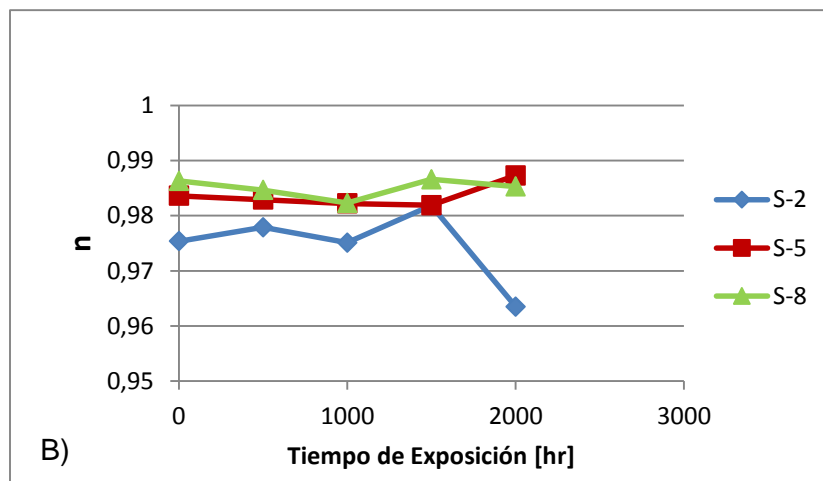
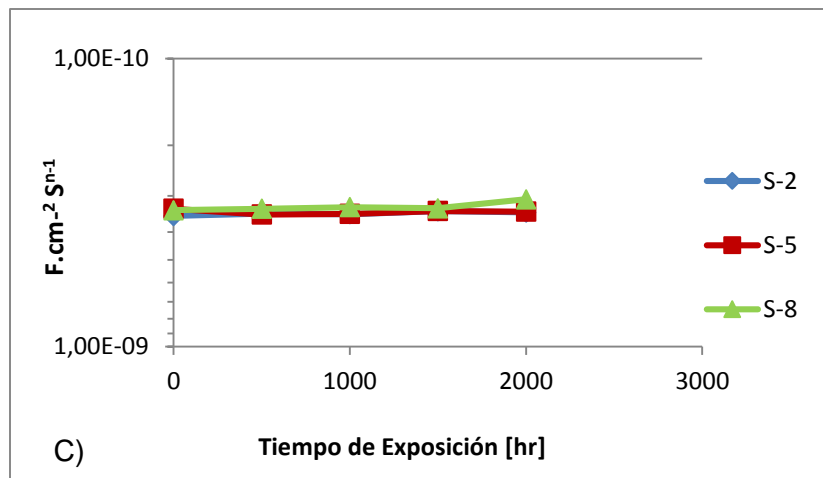
**Figura 15.** Elementos simulados por medio de circuito equivalente. A) Rp. B) n. C) CPE

En la figura 15A. Se observa que para los tres sistemas la resistencia al poro decae en las primeras 500 horas de exposición, como consecuencia de la abertura de los poros [10], aunque para el sistema 8 este valor continuo disminuyendo gradualmente, mientras que en el sistema 5 este valor tiende a estabilizarse, el sistema 2 muestra un aumento después de las 1500 horas.

Los valores de CPE muestran poca variabilidad durante todo la prueba, con valores bajos del orden de  $10^{-10}$  F.cm<sup>-2</sup>.s<sup>n-1</sup>, teniéndose por tanto poco ingreso de agua e iones al sistema, [12] además el n asociado a CPE que puede variar entre 0 y 1, (n=1 para un capacitor puro, n=0 resistor puro, n=0.5 un sistema poroso y 0.5<n<1 un sistema con cierto grado de porosidad o rugosidad) [6] estuvo cercano a 1 refiriéndose al grado de porosidad de los recubrimientos y el carácter capacitivo de ellos.

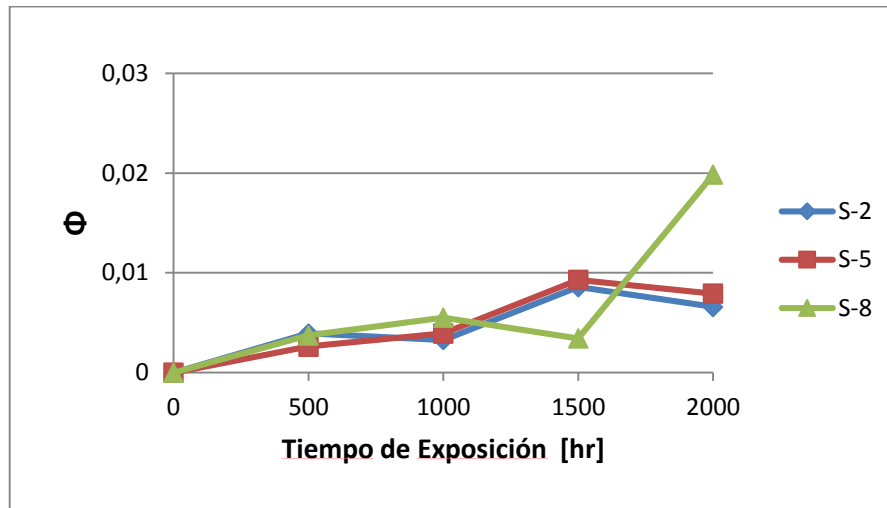
Donde C<sub>0</sub> es la capacitancia inicial, C<sub>t</sub> la capacitancia a cierto tiempo y E<sub>w</sub> es la constante dieléctrica del agua (E<sub>w</sub>=80), con los valores obtenidos en las simulación se generó la variación de la absorción de agua al pasar el tiempo de exposición (ver figura. 16).

**Figura 16.** Fracción de agua absorbida.

El sistema con mayor absorción de agua fue el sistema 8 esto generado por el tamaño de poro que tiene este, al comparar la porosidad de sistemas 2,5 y 8 acabados poliuretano, polisiloxano y poliaspartico respectivamente, este último tuvo una porosidad mayor pasando de nanómetros para los sistemas 2 y 5 a micras para el sistema 8 (Ver anexo C)

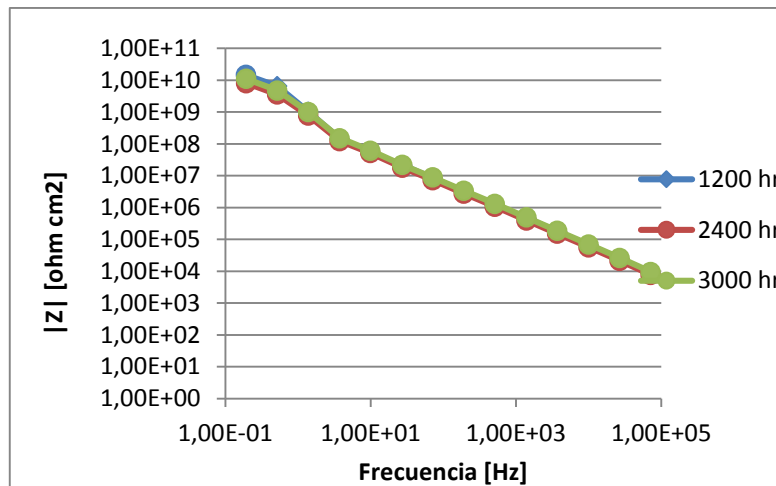
1) Diagrama de Bode. S-2 (A) Fase de impedancia. (B) Modulo de impedancia

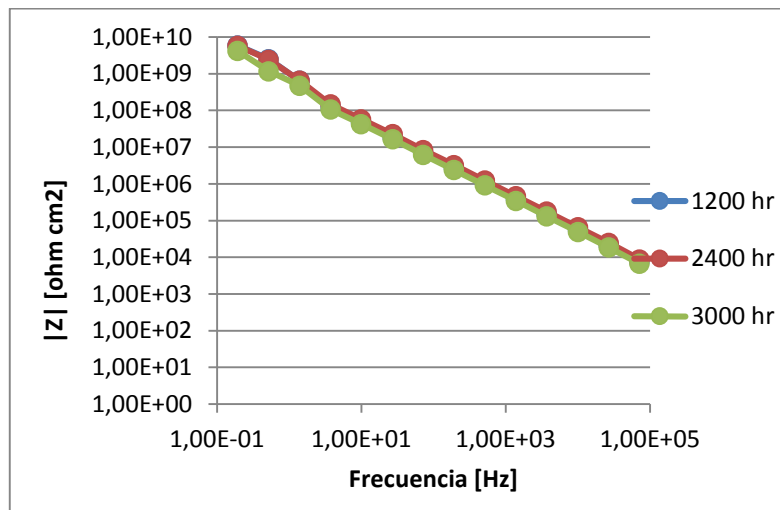
2) Diagrama de Bode. S-5 (A) Fase de impedancia. (B) Modulo de impedancia

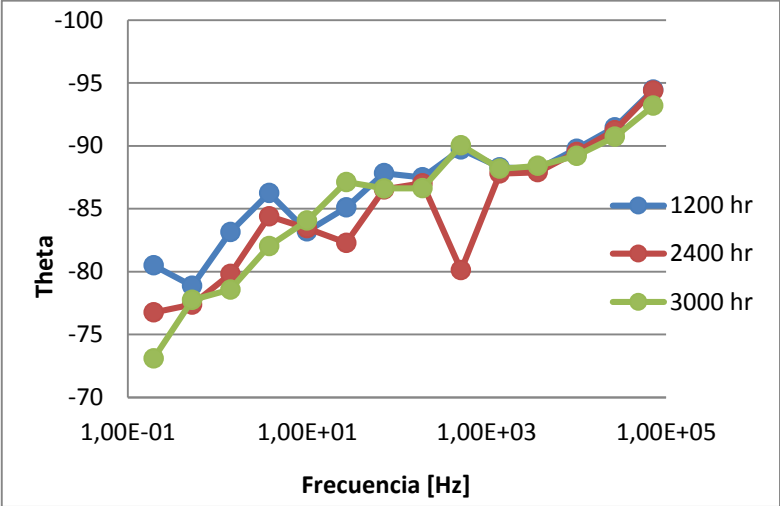
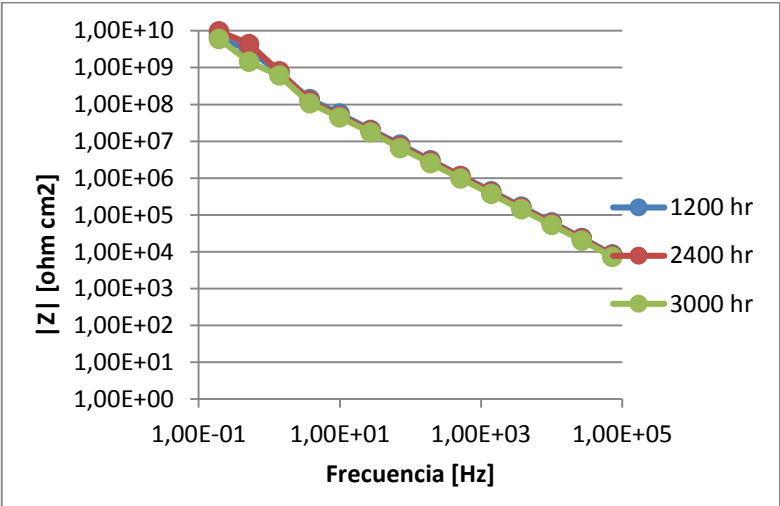
3) Diagrama de Bode. S-8 (A) Fase de impedancia. (B) Modulo de impedancia

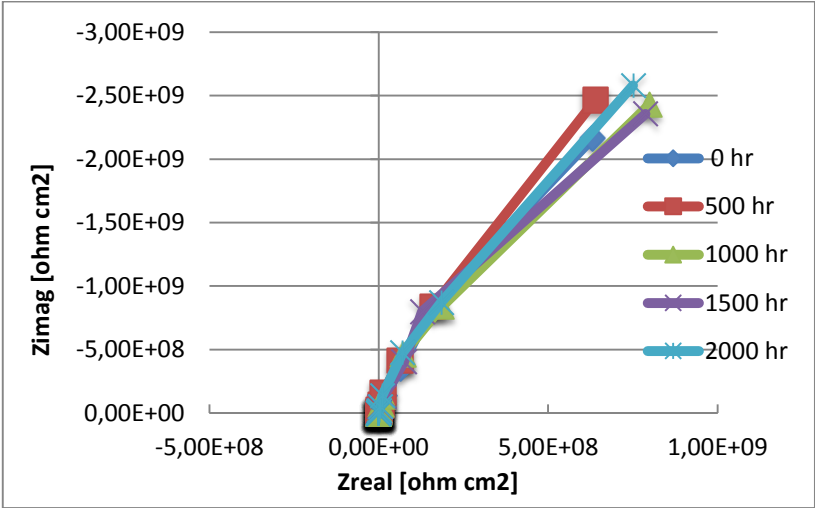
**Anexo E. Diagramas de Nyquist para los diferentes sistemas de recubrimientos, expuestos en ambiente simulado de cámara niebla salina.**
