**ANÁLISIS DEL IMPACTO EN LA MOVILIDAD DEL MUNICIPIO DE
BUCARAMANGA DE LA IMPLEMENTACIÓN DE UNA VÍA EXCLUSIVA
PARA MOTOS.**

**UNIVERSIDAD INDUSTRIAL DE SANTANDER
FACULTAD DE INGENIERÍA FÍSICO-MECÁNICAS
ESCUELA DE INGENIERÍA CIVIL
BUCARAMANGA**

Trabajo de grado para optar al título de Ingeniero Civi

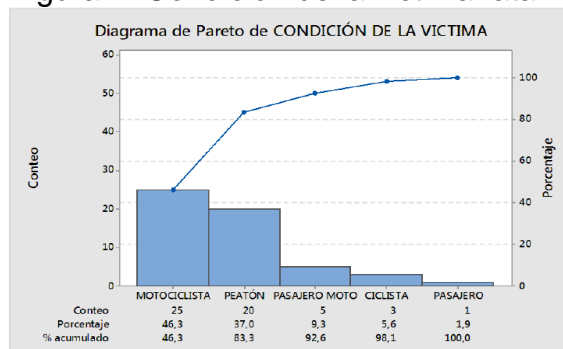
Figura 1. Condición de la victima fatal

Uno de los mayores problemas del uso de las motos es la alta tasa de accidentalidad vial donde según informe presentado por la dirección de tránsito de Bucaramanga del año 2015 el 46,3% de las víctimas fatales fueron motociclistas, como se muestra en la figura 1 [9].

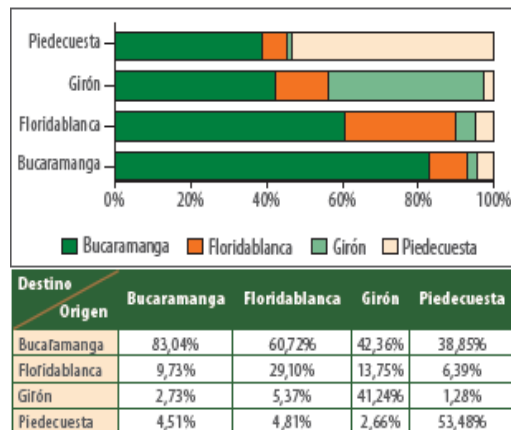
Figura 2. Distribución de viajes por municipios del área metropolitana de Bucaramanga.

Según el estudio de implantación Sistema Integrado de Transporte Masivo (SITM) realizado por la Universidad Industrial de Santander en el año 2003, la distribución de viajes entre los diferentes municipios del área metropolitana tiene como principal destino la ciudad de Bucaramanga cuyos orígenes se encuentran los municipios de Floridablanca, Piedecuesta y Girón; como se ilustra en la Figura 2. Los corredores más transitados para llevar a cabo estos desplazamientos son la autopista Bucaramanga- Piedecuesta y Bucaramanga-Girón, así como los corredores viales de la carrera 33, 27, 21, 22 y la diagonal 15.

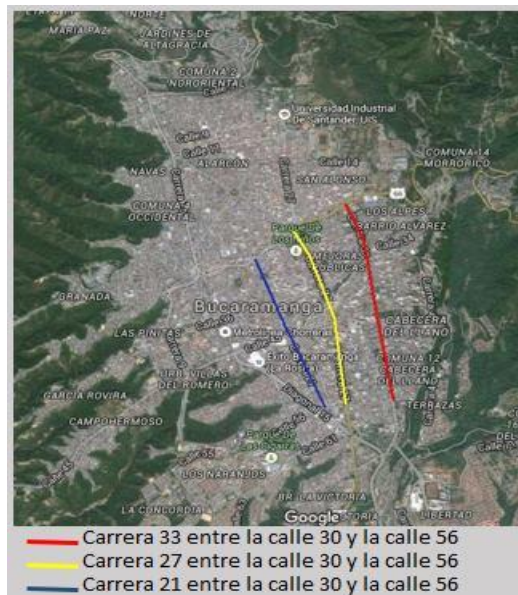
Figura 3. Tramos de estudio.

- Carrera 33 entre calles 56 Y 30. Longitud: 2,1 Km.
- Carrera 27 entre calles 56 y 32 con una longitud de 1,7 Km (Por la ejecución del intercambiador carrera 27 con avenida quebrada seca)
- Carrera 21 entre calles 56 y 30. Longitud: 1,67 Km.

Las trayectorias de los ejes viales de estudio se pueden observar a continuación:

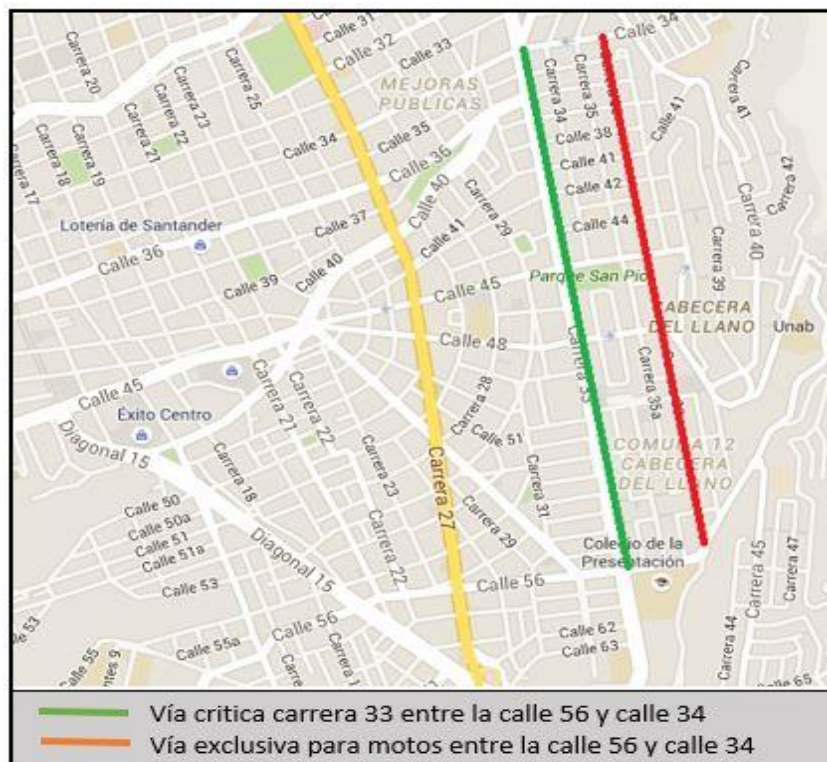
Figura 6. Vías ilustrativas

Analizando la problemática existente en el sector, se propuso una vía alternativa para el tránsito exclusivo de motocicletas de forma que se logre aliviar el flujo en la carrera 33 entre calles 56 y 30. Esta medida se desarrolló en la carrera 36 entre las calles 56 y 34, sentido sur-norte. Se escogió este eje vial ya que está muy cerca de la vía crítica (carrera 33 calle 56-30) y es el único eje vial que por la geometría de la ciudad no se conecta nuevamente a los ejes principales, permitiéndoles utilizar una vía alternativa generando mayor seguridad a los motociclistas al no interactuar con vehículos grandes. En la figura se ilustra la vía crítica y el corredor de la investigación.

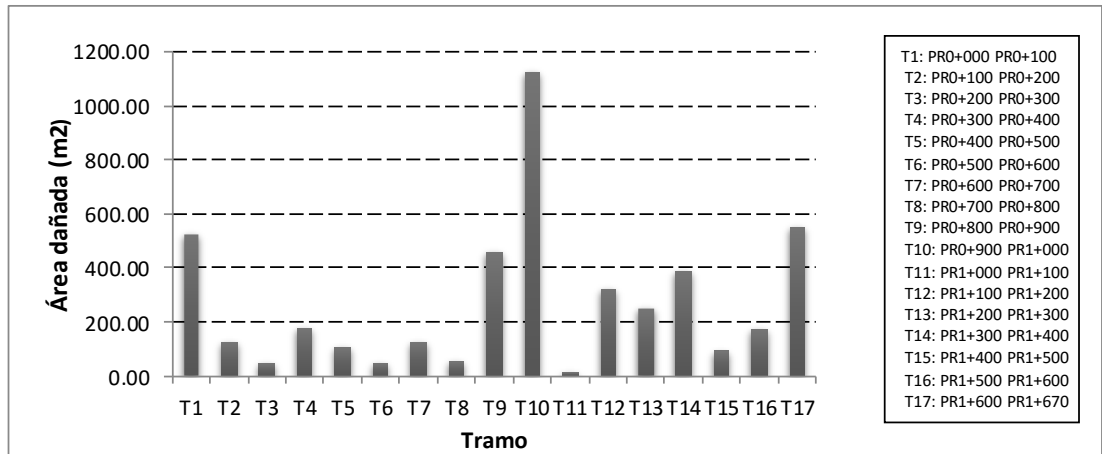
Detalle de la gráfica de área afectada por tramos (Sin incluir daños superficiales)

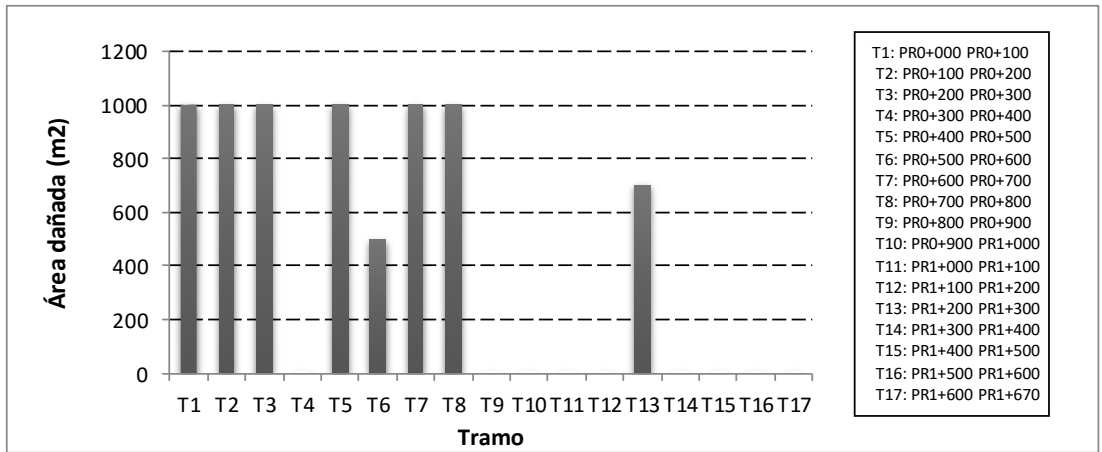
Detalle de la gráfica de área afectada por tramos (Solo daños superficiales)
