Caracterización de la amenaza y análisis del grado vulnerabilidad por movimientos en masa en el asentamiento Villas de Girardot, Bucaramanga. Práctica realizada junto con la agencia internacional de respuesta humanitaria, GOAL, Colombia.

Trabajo de Grado para Optar el Título de Geóloga

Universidad Industrial de Santander
Facultad de Ingenierías Físicoquímicas

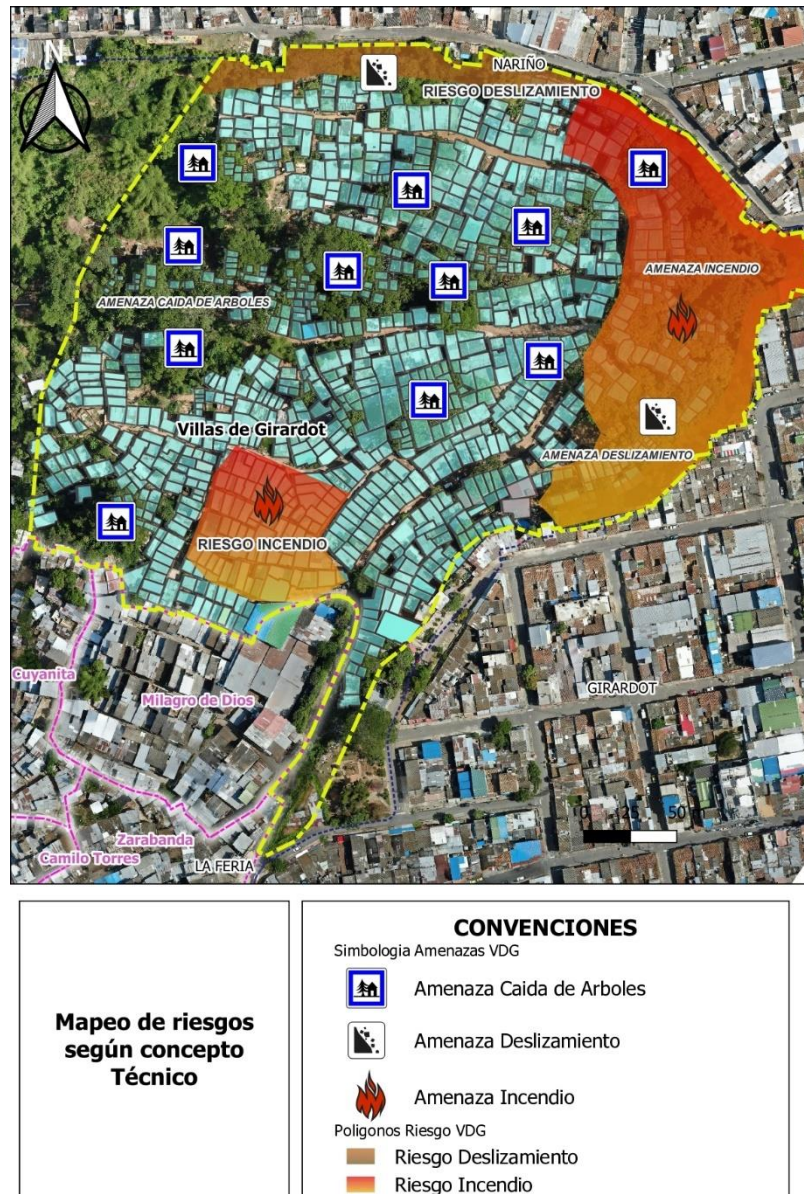
Figura 2

Mapa de riesgos según concepto técnico

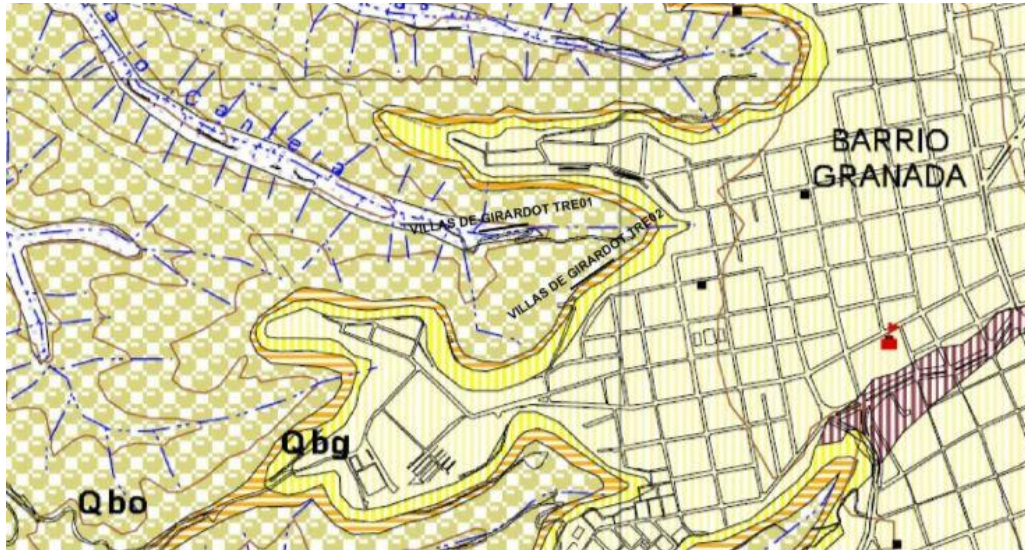
Figura 3

Resistividad Eléctrica (TRE), que permite identificar la distribución de resistividad de los materiales del subsuelo hasta profundidades de 23 a 25 metros. Se realizaron cuatro líneas de TRE usando el equipo Terrameter ABEM LS, con electrodos espaciados entre 2.5 y 3 metros, y los resultados fueron procesados con el software RES2DINVx64, basado en el método de inversión de Loke & Barker (1996).

Ubicación TRE01 y TRE02, en el barrio Villas de Girardot

Este estudio es un importante antecedente para el análisis de la amenaza por movimientos en masa, pues permite entender la distribución de materiales y su comportamiento hidráulico y mecánico. En el contexto de la presente investigación, los datos del TRE proporcionan soporte para validar modelos geotécnicos y establecer correlaciones con condiciones de saturación o inestabilidad de laderas en Villas de Girardot.

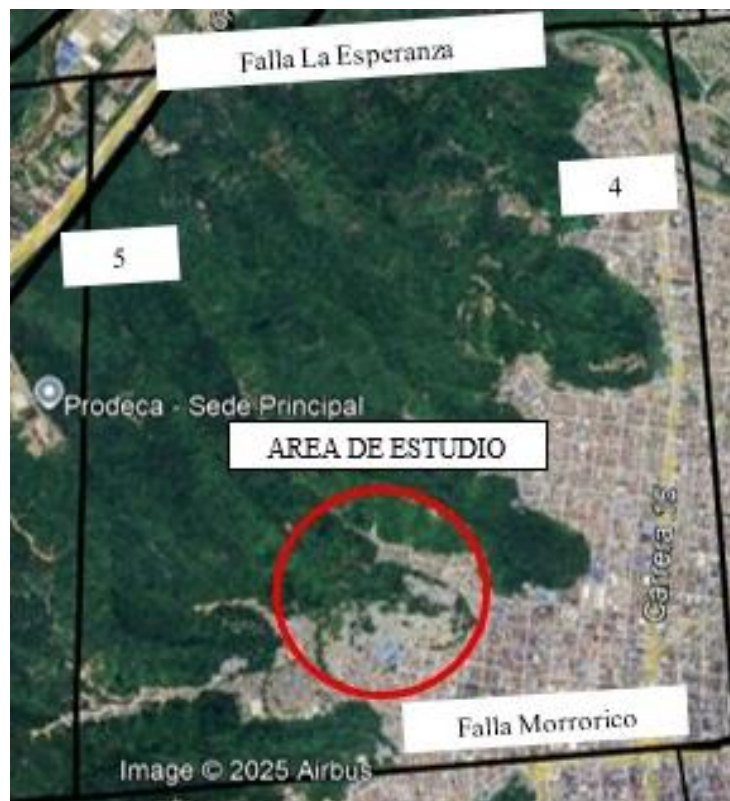
A nivel local, Villas de Girardot se encuentra entre el trazo 4 y 5 de la falla de Bucaramanga y dos fallas transversales La Esperanza y Morrórico como se muestra en la *Figura 7*. En el asentamiento no se observaron estructuras adicionales a las anteriormente descritas.

Estructuras de las zonas de estudio (Vargas, 2021)

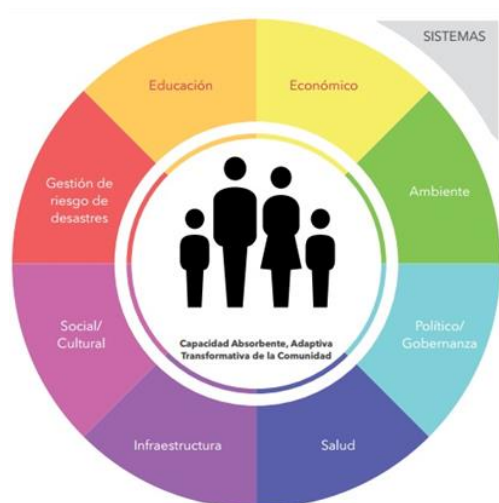
Figura 10

Rueda de sistemas de GOAL

La caja de herramientas ARC-D permitió asociarse a un análisis cualitativo de vulnerabilidad para las viviendas de asentamiento informal de Villas de Girardot. Las valoraciones asignadas a cada componente oscilan entre 1 (resiliencia mínima) y 5 (resiliencia fuerte), y son definidas en consenso con la comunidad a partir de respuestas cualitativas que guían la discusión. Cada uno de sus 30 componentes corresponde a uno de los ocho sistemas críticos para la resiliencia comunitaria, como se muestra en la Rueda de Sistemas de GOAL (*Figura 10*).

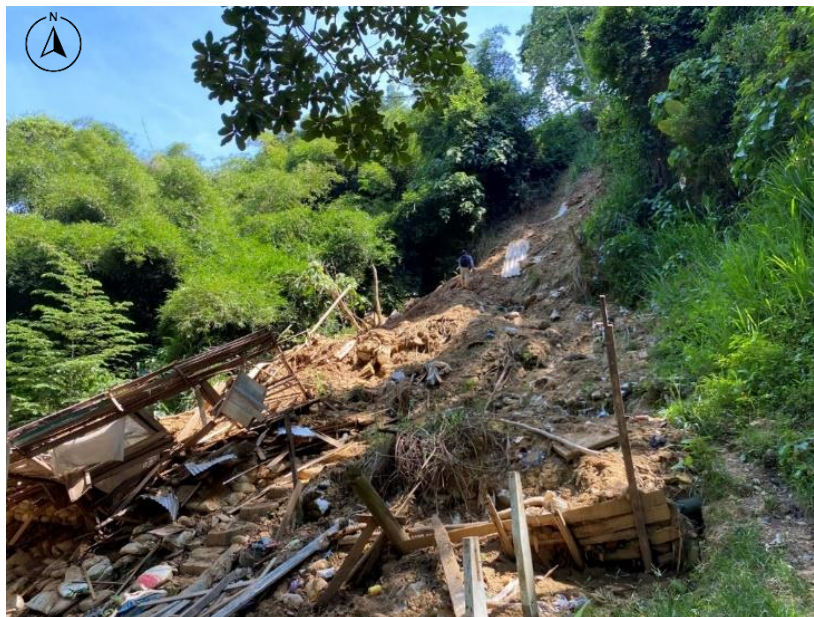
Figura 12

Deslizamiento traslacional, asentamiento Villas de Girardot, coordenadas geográficas

7.124650, -73.13778

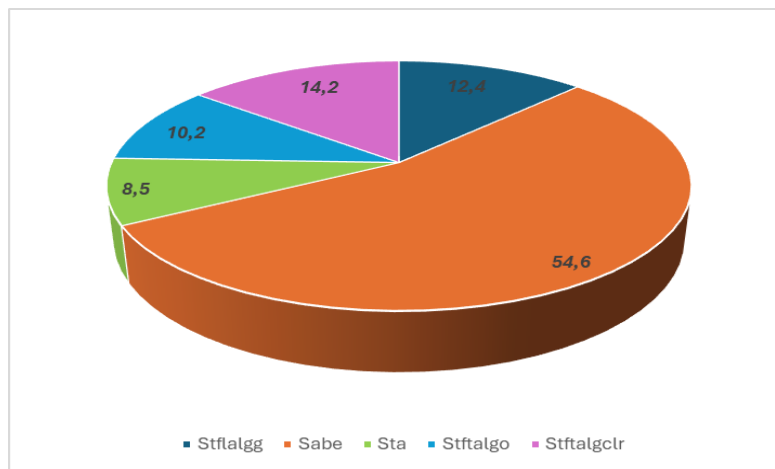
Porcentajes de las UGI para el barrio Villas de Girardot

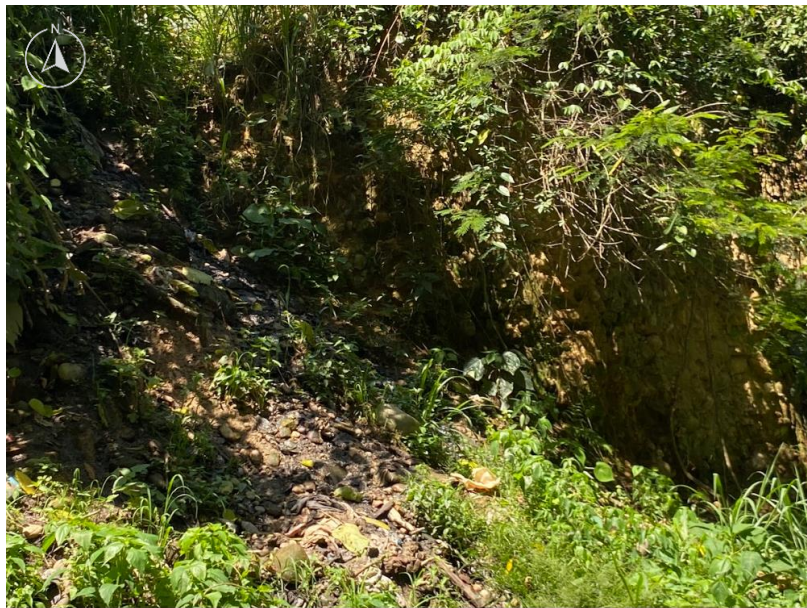
Suelo transportado fluviotorrencial asociado al Miembro órganos de la formación

Bucaramanga-Band Lands, coordenadas geográficas 7.124297, -73.138375

Clasto soportado con matriz arenogravosa de alta permeabilidad, conformado por clastos esféricos y tabulares con orientación imbricada. En el sur occidente del asentamiento se identificaron clastos correspondientes a rocas metamórficas foliadas y gravas arenosas (*Figura 16 y Figura 17*). En esta misma zona, se observan estoraques y badlands, así como flujos con tamaño de grano grueso. Esta unidad representa el 10,2% del asentamiento y abarca un área de 0,991 ha.

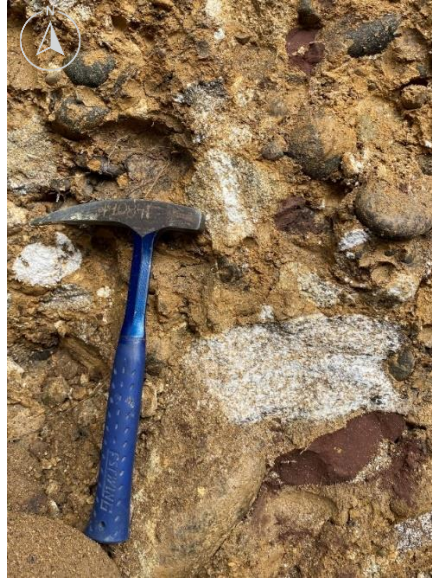
Figura 17

Suelo transportado fluvio-torrencial asociado al miembro órganos de la formación

Bucaramanga, coordenadas geográficas 7.122403, -73.137186

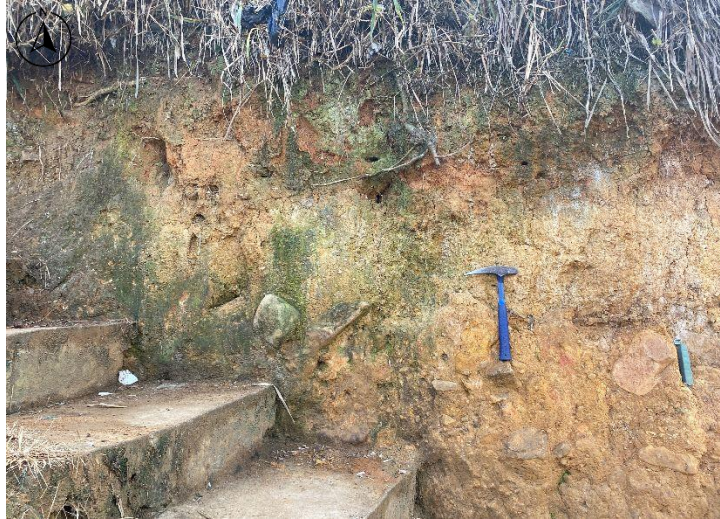
Figura 18

- **Suelo transportado fluvio-torrencial clasto soportado arenolimoso con gravas (Stftalgg):** Esta unidad se describe como clasto soportada, matriz arenolimoso, con brechas imbricadas, alta permeabilidad y poca plasticidad, este suelo posiblemente este asociado al miembro órganos de la formación Bucaramanga, el cual se cartografía de manera continua en la zona oriental de Villas de Girardot, limitando con el suelo asociado a limos rojos y el suelo antrópico de relleno de basuras y escombros cubriendo 1, 205 ha y un 12,4% del área (*Figura 18*).

Suelo transportado fluvio-torrencial clasto soportado arenolimoso con gravas, coordenadas geográficas 7.122192, -73.137336

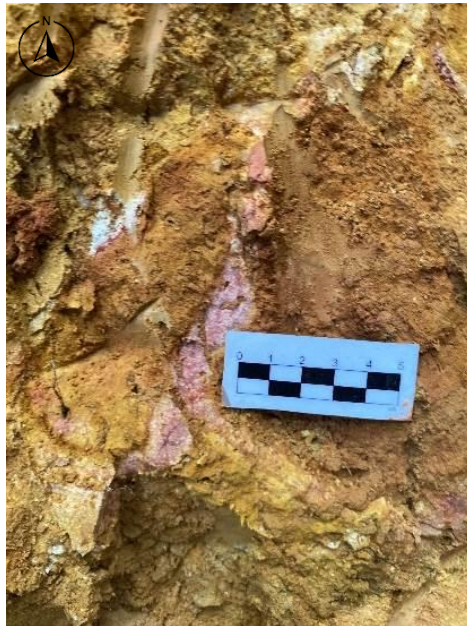
- **Suelo transportado fluvio-torrencial matriz soportado arenolimoso con gravas y cantos igneometamórficos asociado al miembro limos rojos (Stftalglcr):** En esta unidad se observan paleocanales sobre una geomorfología de terraza debido a la actividad antrópica y la construcción informal de viviendas, matriz arenolimososa a limo arcillosa, de permeabilidad media a alta y poco plástica. Se observan clastos igneometamórficos transportados, materiales silíceos intercalados, textura lodo arenosa, deformación plástica, y clastos angulosos. Este suelo cubre un 14,2 % de la zona y 1,376 ha (*Figura 19*).

Dato estructura de grieta N 25 E Rumbo, coordenadas geográficas 7.124961, -73.136953

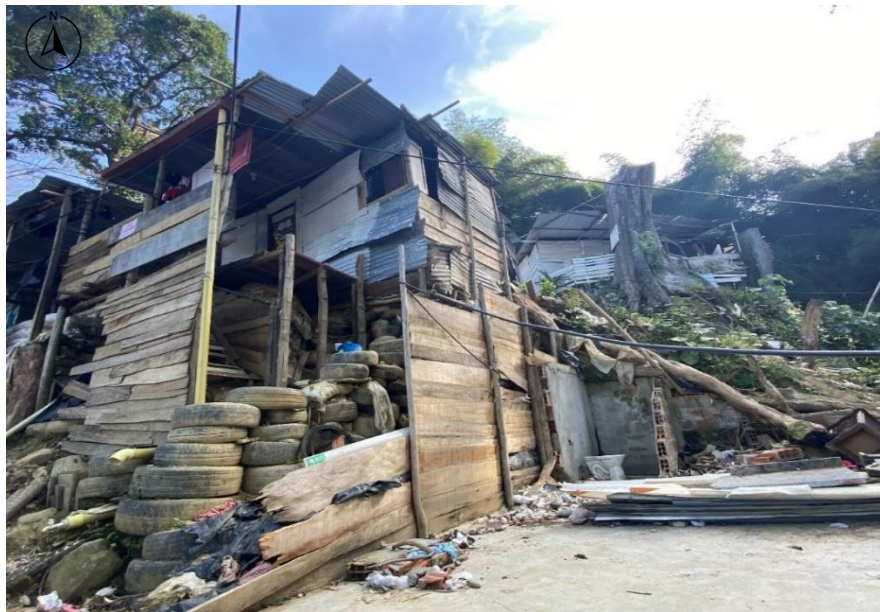
- **Suelo Antrópico de basuras y escombros (Sabe):** Se identificaron rellenos de suelo antrópico (*Figura 20* y *Figura 21*) conformados principalmente por basura doméstica, escombros, llantas, latas y residuos sólidos no estructurales, dispuestos sin

Suelo antrópico de relleno de basura y escombros, coordenadas geográficas 7.124514, - 73.135517

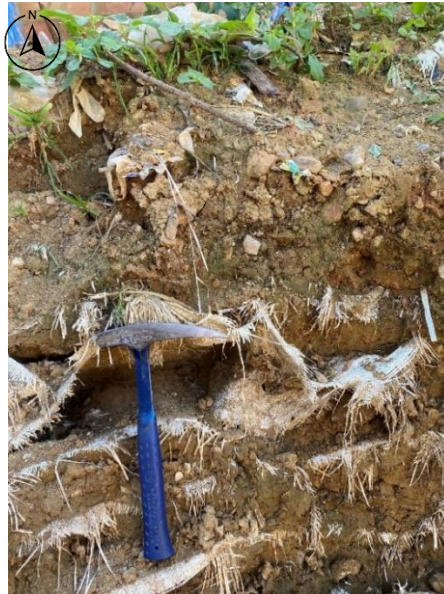
Figura 21

Suelo antrópico de relleno de basura y escombros, coordenadas geográficas 7.124547, -73.135458

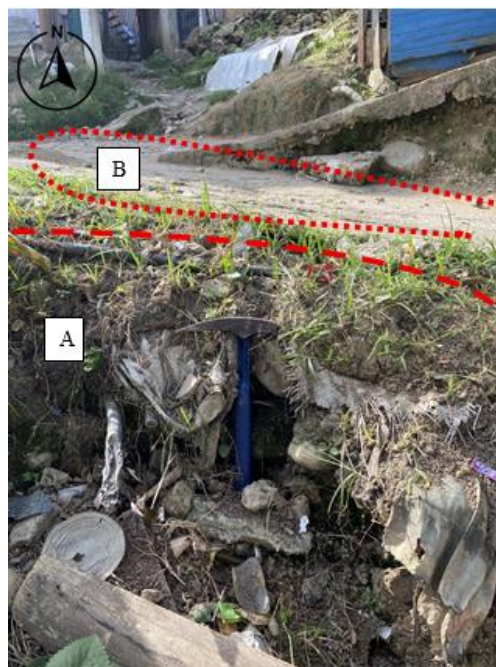
Figura 26

Elementos geomorfológicos de Villas de Girardot A. Llenos de escombros B. Terraza explanada con rellenos, coordenadas geográficas 7.123606, -73.137272

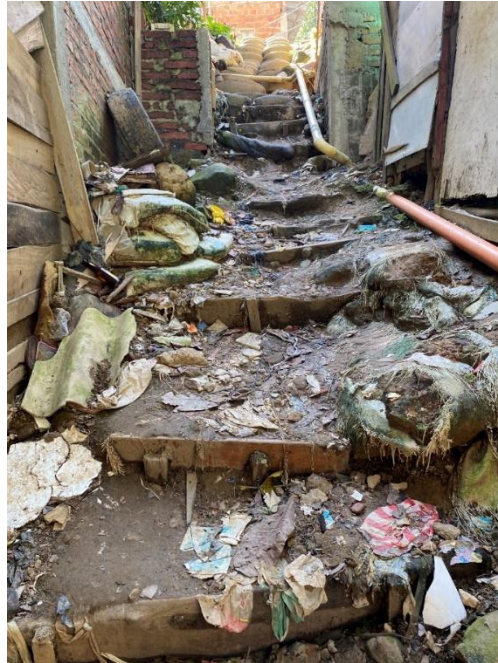
Figura 27

Terraza explanada con rellenos, coordenadas geográficas 7.124428, -73.1365536

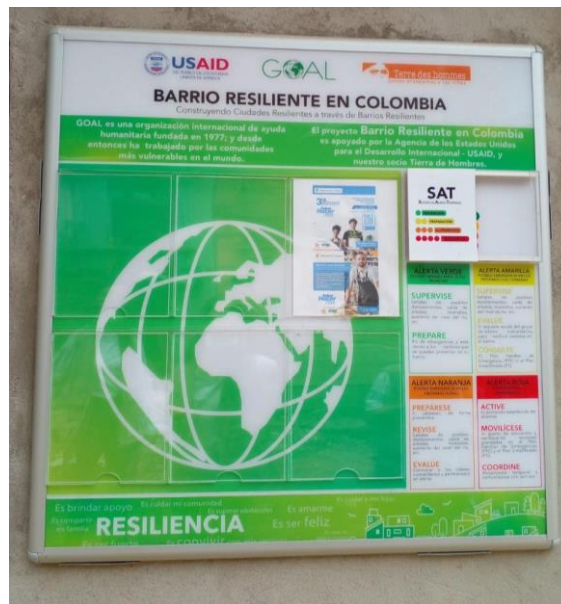
Figura 36

Pizarra informativa para emisión de alerta en Villas de Girardot

Difusión de alerta: El asentamiento fue dotado con un sistema de alerta sonora, el cual tenía como objetivo conectar con el componente anteriormente descrito ya que fue donando a la Unidad Municipal de Gestión de Riesgo de Bucaramanga (UMGRD), adicionalmente se fortaleció el protocolo de perifoneo para emergencia y se crearon niveles basados en los registros pluviométricos. Estas alertas pueden ser comunicadas de manera visual en pizarras informativas mediante el código de colores en coordinación con la

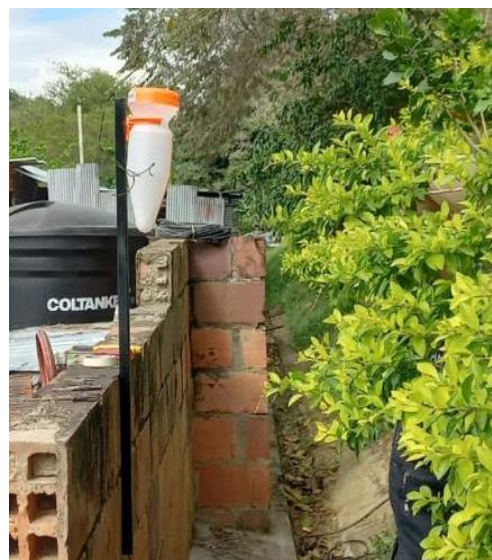
Figura 37

Monitoreo y pronóstico: Se implementó un sistema de monitoreo y pronóstico comunitario a partir de la enseñanza del funcionamiento de pluviómetros manuales, los cuales fueron instalados por la organización. A través de estos dispositivos diligenciaba un registro de lluvia 24 horas, este método se realizó principalmente para la apropiación de la comunidad, la creación de grupos focales para la reducción de riesgos a desastres y para formar a los mismos como primeros respondientes.

Pluviómetros manuales en villas de Girardot
