Práctica empresarial en el Instituto Nacional de Vías (INVÍAS) como auxiliar de ingeniería civil en el área de supervisión de contratos de obra pública relacionados con el mantenimiento, mejoramiento y construcción de infraestructura vial a cargo de la Dirección Territorial de Santander.

Trabajo de Grado para Optar al Título de Ingeniera Civil

Universidad Industrial de Santander

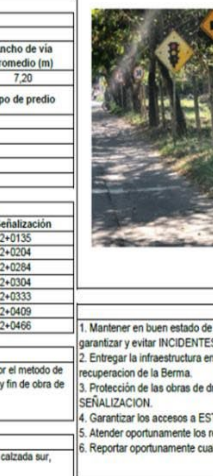
8. REGISTRO FOTOGRAFICO

6. ESTADO EN QUE ENCUENTRA EL SECTOR A INTERVENIR															
ANILLO VIAL en Bucaramanga, Departamento de Santander, RUTA 45 AST 08, PR 2+0103 hasta el PR 2+0532 sobre bermo calzada sur, margen izquierda, Vía pavimentada en buen estado, Bermo en buen estado.

7. DESCRIPCIÓN TÉCNICA DETALLADA DE LAS OBRAS OBJETO DEL PERMISO															
Instalación de tubería de 3" en polietileno de media densidad PE80, para conducción de gas natural para domicilios de hogares de la zona comprendida entre los PR 2+0103 y PR 2+0532, vía nacional Ruta 45 AST08. La instalación de la tubería se realizará mediante excavación manual a cielo abierto sobre la bermo de la calzada sur, margen izquierda, cuya brecha sera de 0,30 m de ancho por 1,00 m de profundidad. La restauración de la franja se realizará utilizando el mismo tipo de materiales encontrados al hacer la apertura, como tambien la capa asfáltica.

9. OBSERVACIONES Y/O RECOMENDACIONES															
<ol style="list-style-type: none"> <li>Mantener en buen estado de la señalización vial del PMT para la PROTECCION de las áreas intervenidas con las EXCAVACIONES, a fin de garantizar y evitar INCIDENTES con cualquiera de los actores viales.</li> <li>Entregar la infraestructura en igual o mejores condiciones, sobre todo la carpeta asfáltica que se va intervenir, garantizando los espesores y recuperación de la Bermo.</li> <li>Protección de las obras de drenaje e infraestructura vial como ANDENES, BERMAS, ACCESOS A PREDIOS PRIVADOS, Y SEÑALIZACION.</li> <li>Garantizar los accesos a ESTACION DE SERVICIO, CONJUNTOS RESIDENCIALES, Y DEMAS.</li> <li>Atender oportunamente los requerimientos del INVIAS, administración Municipal, y autoridades de tránsito.</li> <li>Reportar oportunamente cualquier novedad de incidentes, daños, cambios de trazado o procedimientos durante la ejecución de las obras.</li> </ol>

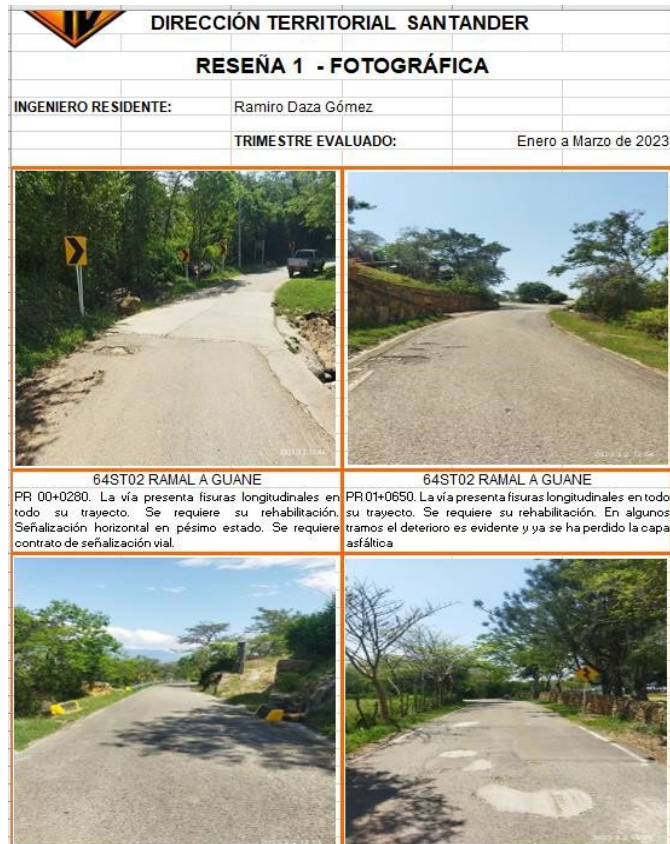
**Figura 12.** Seguimiento fotográfico de mantenimiento vial.

Se realiza revisión de evidencia fotográfica del mantenimiento las intervenciones en la carreteras y rutas ejecutados durante el trimestre a analizar.

*Nota.* Análisis de fotografías de mantenimientos viales para realizar sus respectivas características técnicas. Fuente y aprobado por: (INVÍAS,2024).

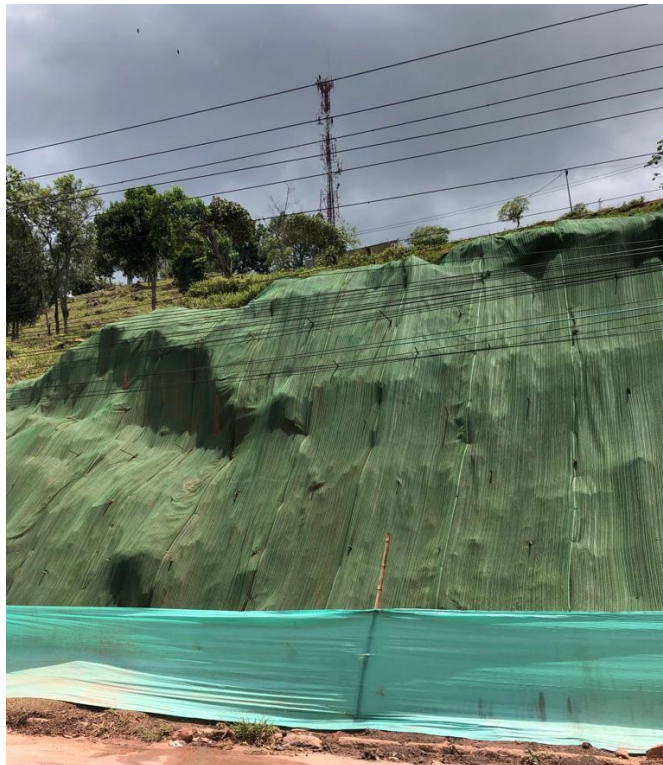
**Figura 13.** Altura de abscisa PR 88+100

*Nota.* Supervisión técnica en la ruta 45A07.

Se realiza salidas técnicas para verificación de soportes suministrados por el contratista, a su vez se consolida información sobre las condiciones donde se ejecuta un proyecto. Con el objetivo de tener certeza y observaciones al generar el contrato. Los aspectos técnicos para evaluar durante las salidas técnicas son presencia de baches, grietas, deformaciones, desniveles, deterioro del pavimento, presencia de material suelto, estado de las señales de tráfico, condiciones ambientales y sistemas de drenaje. Por ejemplo, en la ruta 45A07 (Figura 13), margen izquierda, sobre la carretera “San Gil - Bucaramanga”, a la altura de la abscisa PR 88+100, en el municipio de Floridablanca, departamento de Santander.

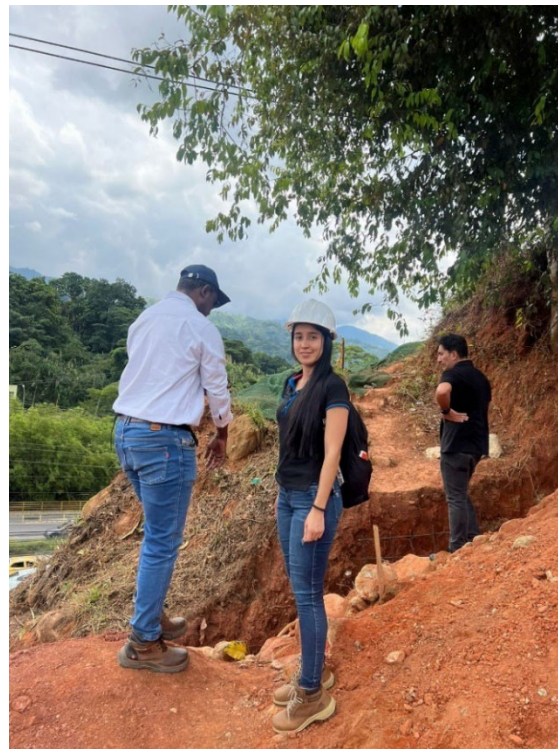
**Figura 14.** Inspección del área y condiciones del terreno.

Para la figura 14, se realiza seguimiento e inspección de talud de 180 m de longitud y altura entre 10 metros a 20 metros, con el fin de garantizar la estabilidad y desprendimiento de material rocoso al talud hasta conseguir una pendiente de 0.5H:1.0V. El procedimiento se llevó a cabo por medio de anclajes, manejo de aguas, capa de material orgánico, hidrosiembra, malla para control de caídos.

*Nota.* Análisis de fotografías de mantenimientos viales para realizar sus respectivas características técnicas de ruta 45A07.

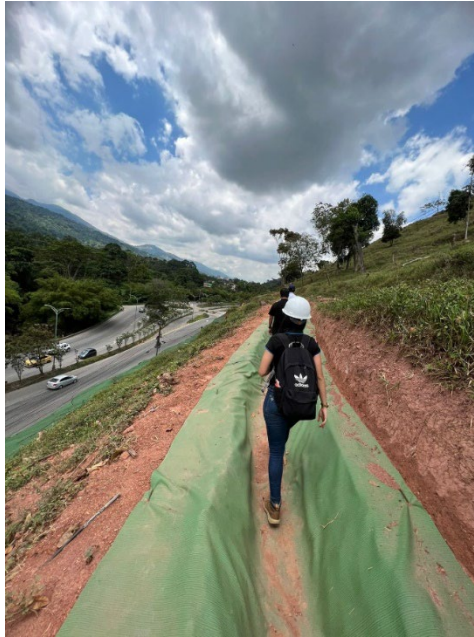
**Figura 15.** Inspección del recorrido del canal

La practicante apoya en revisar procesos de supervisión, confirmar el tipo de varilla utilizada, la distancia entre anclajes, supervisar que el sistema tres bolillos cumpla con la distancia establecida, analizar el recorrido a través del canal (Figura 15) y verificar el material geo sintético,

semillas para la hidrosiembra, calidad del manto y malla para control de caídos con las respectivas placas y pernos de fijación.

*Nota.* Supervisión técnica en el recorrido del canal en la ruta 45A07.

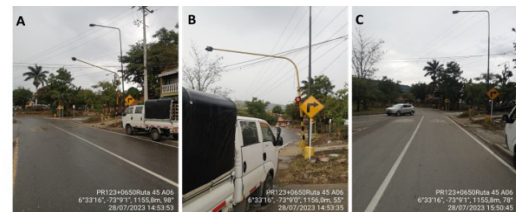
Figura 1.

Como se puede ver en la figura 1 A y 1B, el semáforo estaba inclinado hacia la vía principal, lo que estaba generando riesgo a los usuarios de la vía.

Se procedió a ordenar a una cuadrilla de mantenimiento rutinario al servicio del INVÍAS para que procediera a realizar el retiro del semáforo, (Ver figura 1C.) el cual en este momento está en custodia del instituto, para ser entregado al municipio de San Gil, quien deberá realizar la instalación del semáforo, por tratarse de un tema de su estricta competencia.

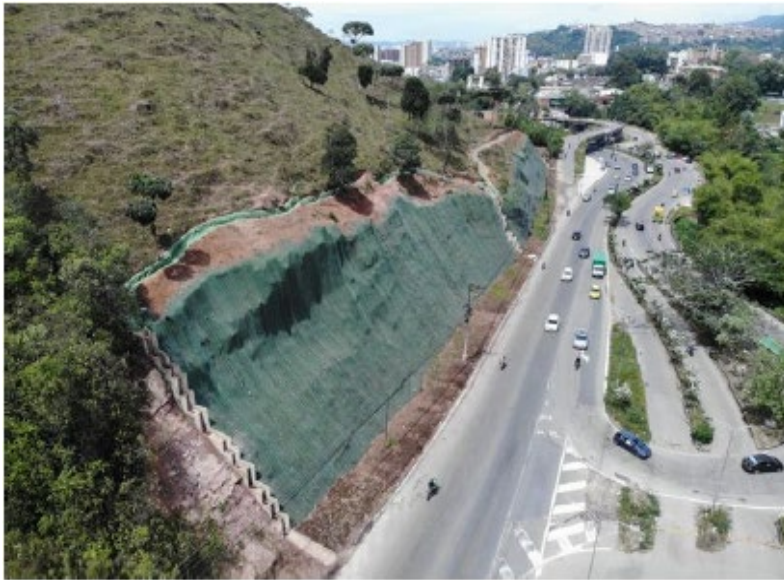
**Figura 20.** Entrega de obra en el municipio de Floridablanca.

Se recibió obra de la ruta 45A07 (figura 20), margen izquierda, sobre la carretera “San Gil - Bucaramanga”, a la altura de la abscisa PR 88+100, en el municipio de Floridablanca, departamento de Santander se llevó a cabo su aprobación, dando cumplimiento a las condiciones establecidas, verificando en la visita el material, el proceso, y todos los requisitos que estaban plasmados en el proyecto.

*Nota.* Supervisión de obra por parte del grupo de INVÍAS. Fuente y aprobado por: (INVÍAS,2024).

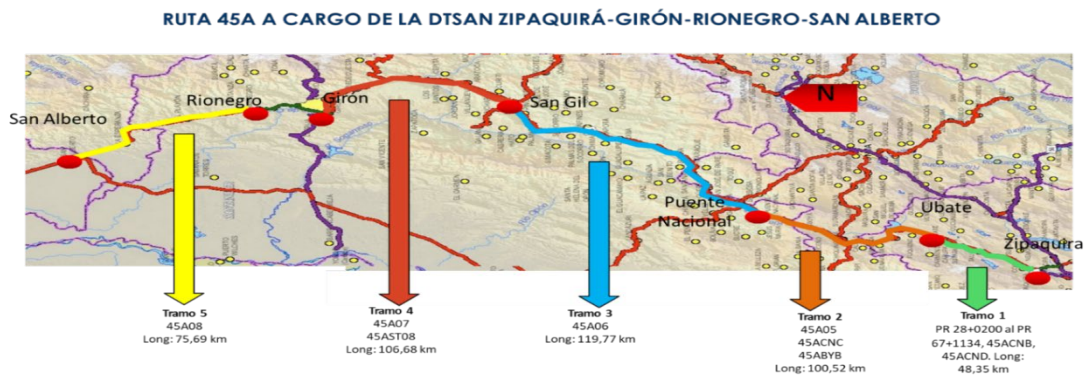
**Figura 23.** Ruta a cargo de la DTSAN

ALBERTO PR18+0000 AL PR93+0694. Se adelantó la visita técnica inicial (Figura 23), esta visita se realizó desde Bucaramanga hacia Zipaquirá y luego retornando hasta San Alberto verificando los diferentes componentes del proyecto.

*Nota.* Trayectoria y especificación de tramos para vía de San Alberto. Fuente y aprobado por: (INVÍAS,2024).

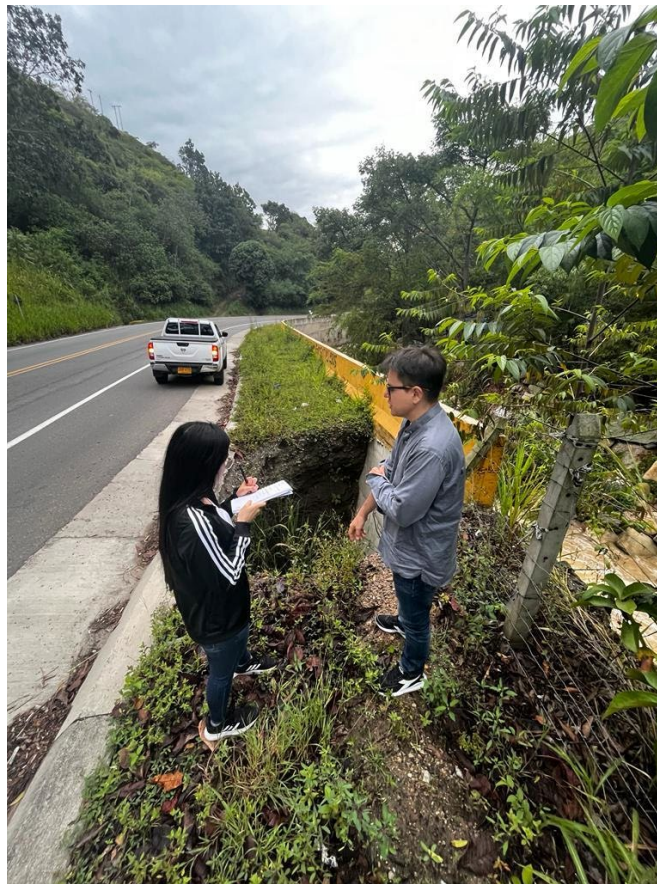
**Figura 25.** Evidencia de registro de acta.

Se consolidó inventario de problemas de mantenimiento vial que identificó las principales falencias del trayecto (Figura 25), durante el recorrido se realizó su respectivo análisis técnico de sitios críticos (Figura 26), se evidenció por medio de fotografías contribuyendo en reuniones llevadas para tomar decisión en la programación y presupuesto de mantenimientos de cada tramo para poder consolidar un acta.

*Nota.* Registro fotográfico de mantenimiento vial. Fuente y aprobado por: (INVÍAS,2024).

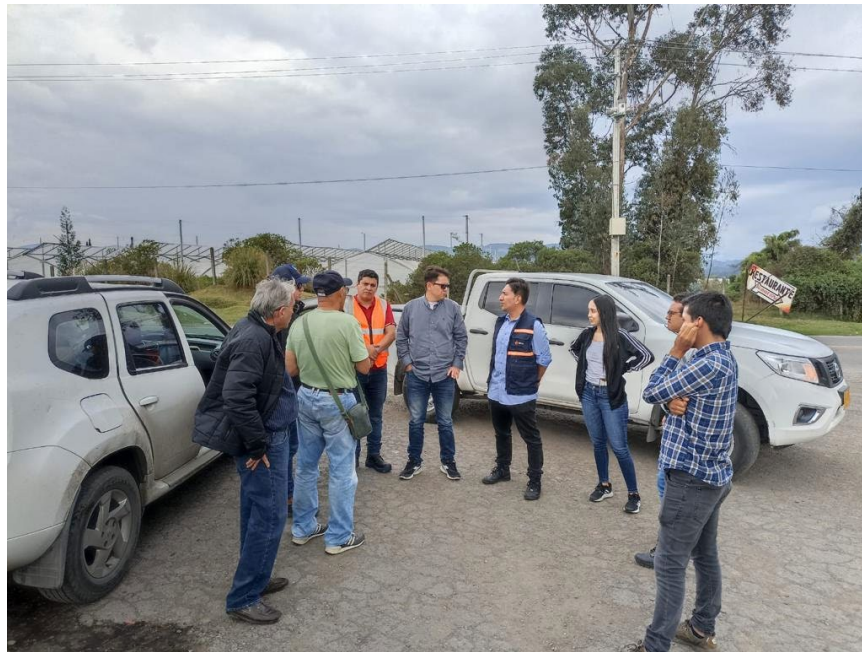
**Figura 26.** Reunión técnica para analizar mantenimientos programados.

*Nota.* Registro fotográfico de mantenimiento vial. Fuente y aprobado por: (INVÍAS,2024).

En la figura 26 se evidenció chequeo de primeros auxilios como ambulancias, grúas y personal médico asistencial para la comunidad afectada durante el trayecto de la vía. Se realizó verificación y llamado de atención en caso de incumplimiento de los requisitos establecidos en el contrato.
