**CARACTERIZACIÓN FLORÍSTICA Y GEORREFENCIACIÓN DE LOS  
AFLORAMIENTOS HÍDRICOS COMPRENDIDOS EN LAS VEREDAS DE LA  
PARTE ALTA DEL MUNICIPIO DE MÁLAGA, SANTANDER, COLOMBIA.**

**UNIVERSIDAD INDUSTRIAL DE SANTANDER  
INSTITUTO DE PROYECCIÓN REGIONAL Y EDUCACIÓN A DISTANCIA  
IPRED  
PROGRAMA DE INGENIERIA FORESTAL  
MÁLAGA  
2018**

**TRABAJO DE GRADO PARA OPTAR AL TÍTULO DE INGENIERO FORESTAL.**

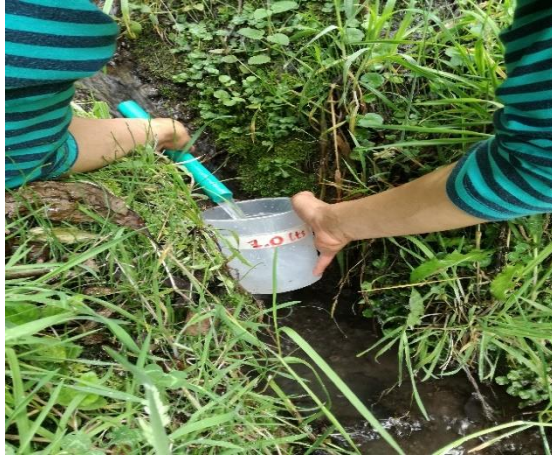
Medición del caudal método contenedor.

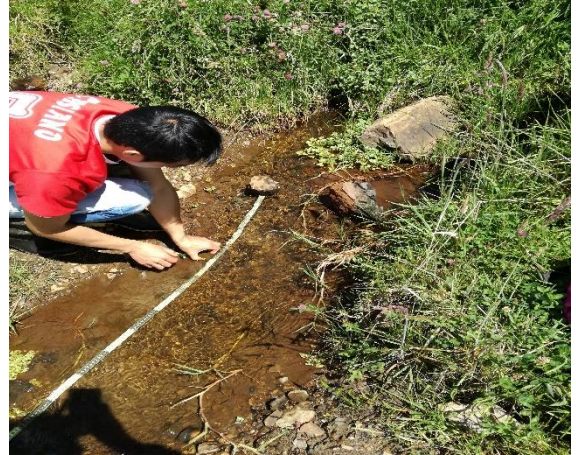
Medición del caudal Método flotador.

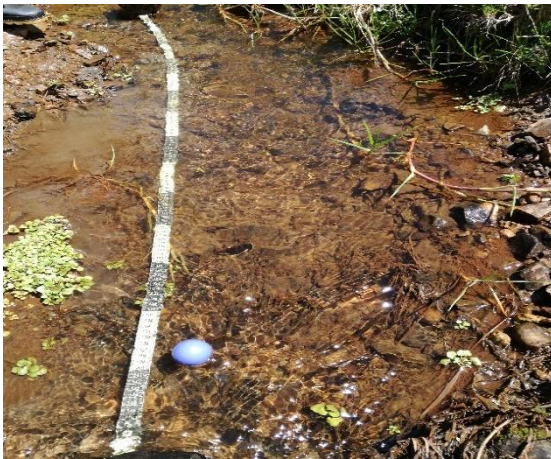
Medición para el cálculo del tiempo

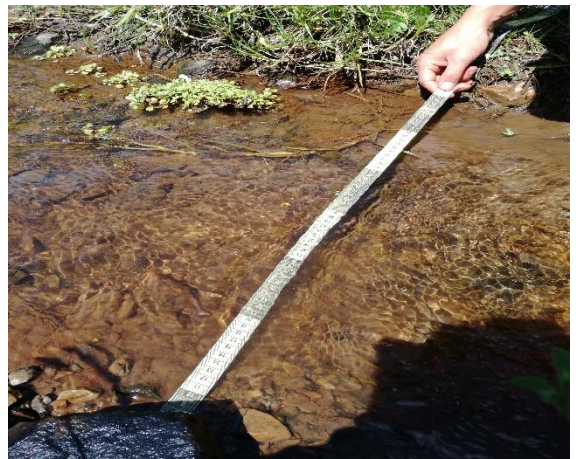
Medición del perfil del cauce.
