Práctica empresarial en la empresa Peralta Ingeniería S.A.S en el apoyo técnico y logístico en la ejecución de proyectos de obras civiles y estructuras metálicas.

Trabajo de grado para optar por el título de Ingeniero Civil

### 5.3 Descripción del proyecto Aulas Newport

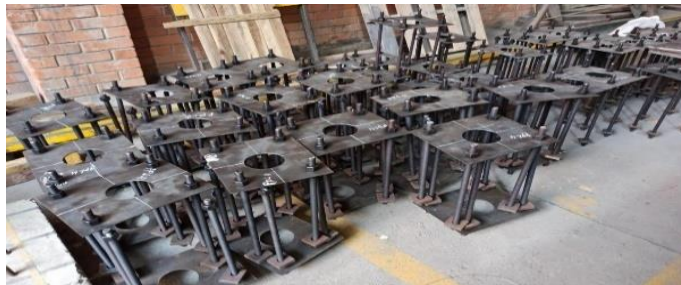
*Matrices de anclaje*

Debido a la situación planteada en el ítem 2.4.1, el cliente solicitó a PERALTA INGENIERIA S.A.S la instalación de las matrices de anclaje en la terraza 2. La justificación de esta decisión radica en que una correcta instalación de matrices de anclaje garantiza una correcta ubicación de los pernos de anclaje y por ende se evitan inconvenientes en la respectiva instalación de placas base y montaje estructural.

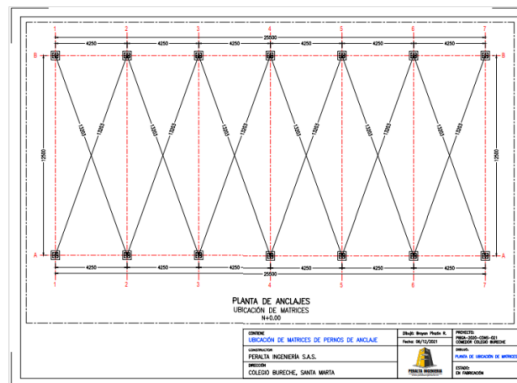
**Paso 1.** Replantear con hilos los ejes de los pedestales en ambas direcciones conforme al plano de implantación de ejes, así mismo la perpendicularidad (escuadra) en las esquinas y los ejes exteriores se deben replantear usando el equipo de topografía; los demás ejes pueden ubicarse usando un flexómetro. Se recomienda chequear todas las diagonales para verificar la ortogonalidad local y a si mismo las distancias en las dos direcciones.

*Ejemplo de plano de implantación de ejes.*

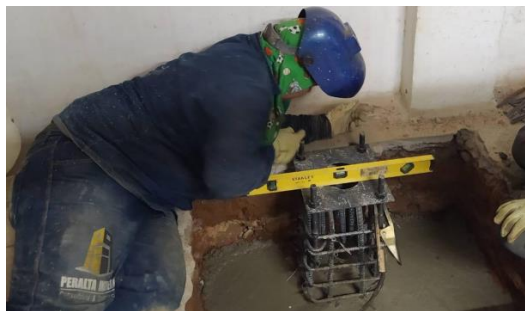
**Paso 4.** Nivelar las matrices en las dos direcciones empleando un nivel manual. La fijación de estas se recomienda hacerla aplicando puntos de soldadura E6013 de 1/8". Si se hace con alambre negro, debe asegurarse en varios puntos para evitar movimientos excesivos durante el vaciado del concreto. Nota: Los puntos de soldadura no deben aplicarse directamente al anclaje, Aplicarlos por debajo de la platina matriz lo más cerca posible al borde empleando retales de varilla corrugada.

*Nivelación de matriz de anclaje.*

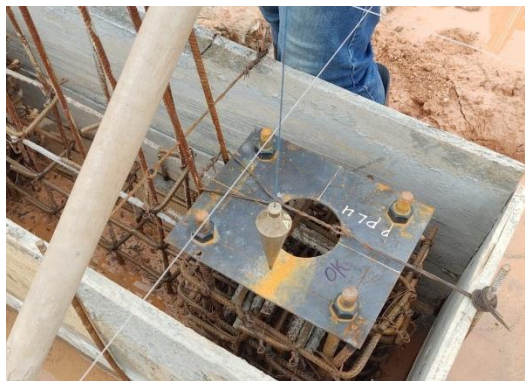
**Figura 14.**

**Paso 3.** Ajuste de matriz con plomada. En siguiente figura también se puede apreciar el código de la platina en letras blancas (PPL4), código de identificación propio de la platina que determina su ubicación según planos de montaje.

*Ajuste de matriz.*

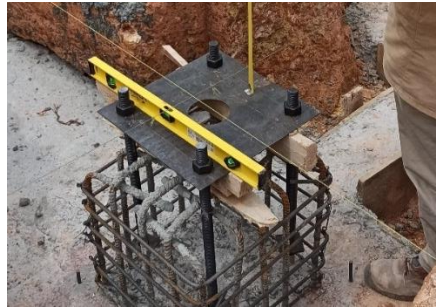
**Paso 4.** Nivelación de matrices.**Figura 15.**

*Nivelación de matrices.*

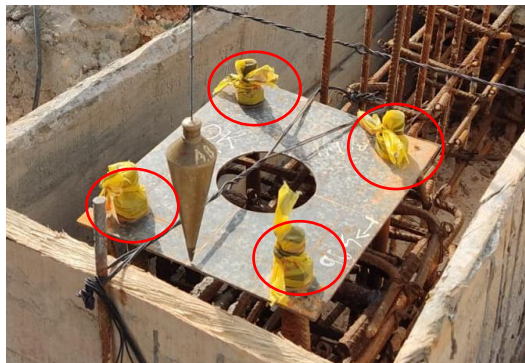
**Figura 16.**

**Paso 5.** Aplicación de las recomendaciones mediante la Protección de pernos de anclaje utilizando plástico para cubrir los pernos y evitar que estos se cubran de concreto.

*Protección de pernos de anclaje.*

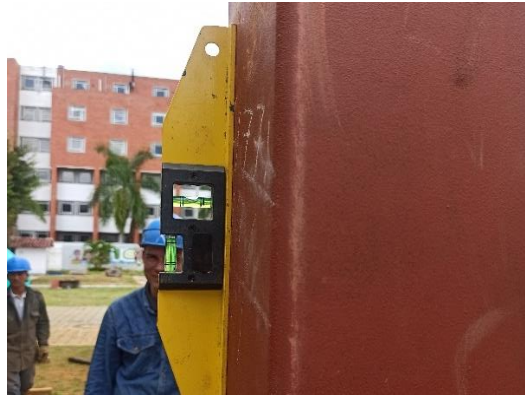
**5.6.1.1 Plomo de elementos.** Esta actividad consiste en corroborar que un elemento o conjunto de elementos estén correctamente en posición vertical. Para realizar este proceso, se hace uso de un nivel de mano o una plomada, para utilizar esta última, se coloca la parte superior de su corredera en el elemento que se quiere verificar y se deja caer la plomada unos centímetros antes del suelo, una vez realizado esto, se verifica que el borde lateral de la plomada no esté muy separado ni pegado contra el elemento, si no se cumple esto, el elemento se encuentra desaplomado y hay que hacer las respectivas modificaciones (Aceros Arequipa S.A., 2020).

*Nivelación y plomo de columnas en proyecto escalera UCC.*

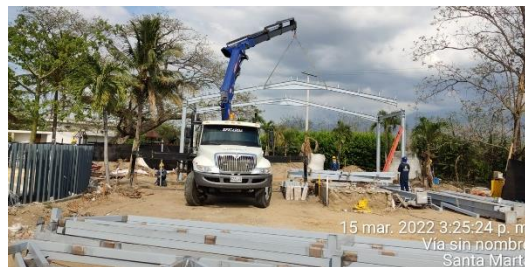
**Figura 18.**

**5.6.1.2 Izaje de elementos.** Un Izaje es la operación que permite el levantamiento y suspensión de cargas de gran tamaño y peso, de esta manera se permite elevar o bajar cargas de forma segura, este proceso se apoya en una previa planeación y cálculos precisos que involucran tablas de carga de los equipos, resistencia de accesorios, espacio, clima, entre otros aspectos (Grúas y Maniobras, 2019).

*Izaje de elemento estructural mediante la implementación de un camión grúa.*

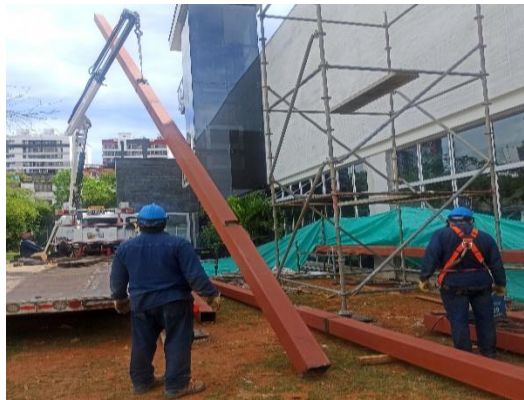
Antes de hablar del montaje estructural que se realizó en el proyecto Aulas Newport, es importante recalcar que adicional a la participación en el proyecto mencionado, también se participó en un montaje relativamente sencillo de una estructura metálica tipo escalera de acceso ubicada en la universidad Cooperativa de Colombia sede Bucaramanga. En esta actividad se tuvo la tarea de coordinar y supervisar el respectivo izaje el cual se llevó a cabo utilizando una grúa de carga, la cual levantó y ubicó las columnas principales de la estructura, dichas columnas poseen una longitud de 15m y un peso aproximado de 300kg.

*Izaje de columnas en proyecto escalera UCC.*

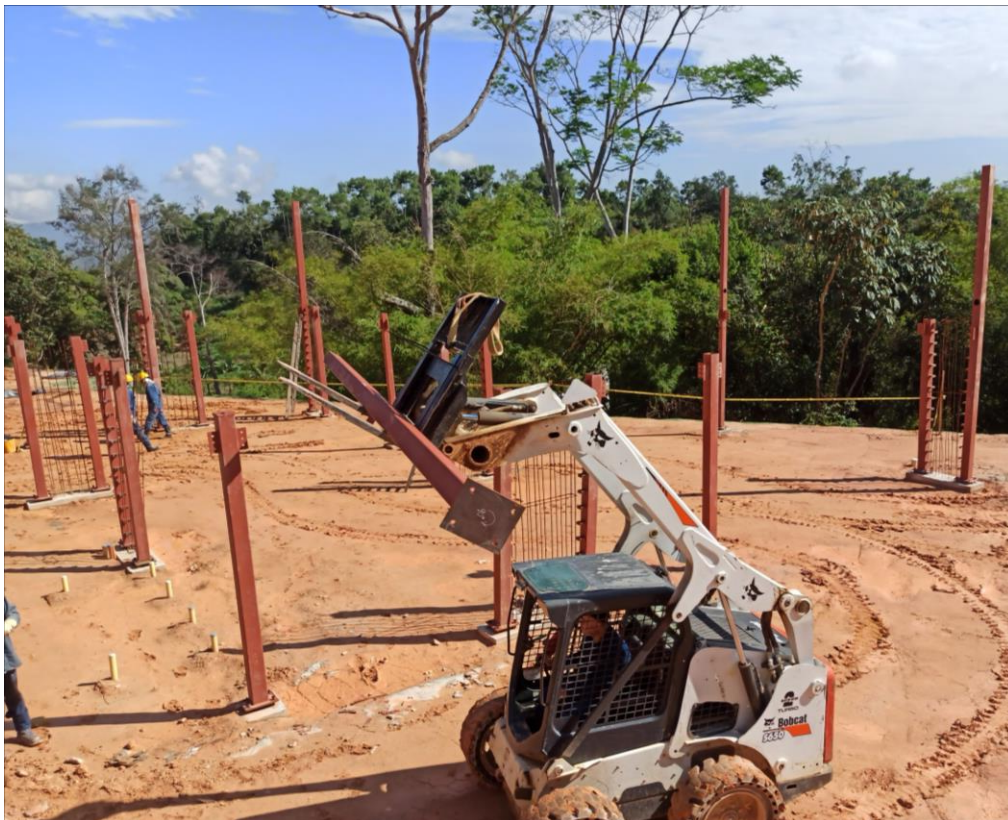
La tarea como practicante en esta actividad fue llevar el respectivo registro de tiempo del bobcat así como coordinar con el personal operativo el montaje estructural de cada módulo de las dos terrazas del proyecto Aulas Newport, apoyándose en los planos de montaje los cuales estipulan la posición de cada elemento estructural, en esta actividad la correcta codificación de los elementos jugó un papel fundamental.

*Montaje estructural mecánico en proyecto Aulas Newport*

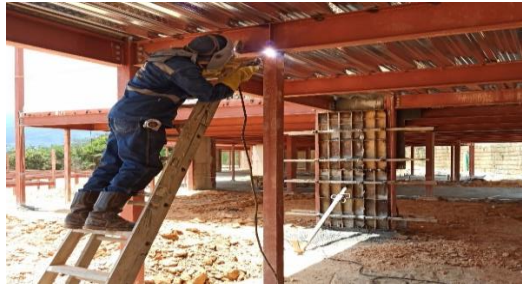
Una vez culminado el montaje de la estructura principal, se procede a instalar las columnas de entrapiso y contrapiso las cuales se ubican según planos de montaje, dichas columnas se colocan parcialmente con puntos de soldadura luego de esto se hace la revisión de su correcta ubicación y plomo, una vez se tenga el visto bueno de esto, se procede a fijarlas completamente con un cordón de soldadura continuo. En esta actividad se participó en la revisión de plomos y la respectiva verificación ubicación de las columnas mencionadas anteriormente.

*Instalación de columnas de contrapiso.*

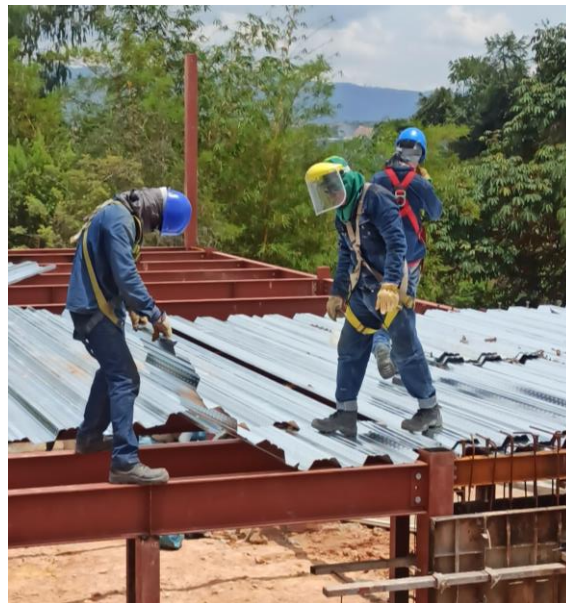
Consiste en ubicar y fijar con soldadura las láminas de esteel deck sobre la estructura metálica, dichas laminas se ubican según planos de montaje, de la misma manera se ubican y se instalan los studs. En esta actividad se participó activamente en la verificación de instalación del steel deck, corroborando que se fijara con los traslapos adecuados, por otra parte, también se verificó que los studs quedarán fijos y ortogonales a la viga, cabe resaltar que estos siempre se instalan en un valle de la lámina, y en el caso de cierre si coincide en cresta se tiene que aplanar con la ayuda de una porra u otro elemento que pueda moldear la lámina.

*Instalación de Steel deck*

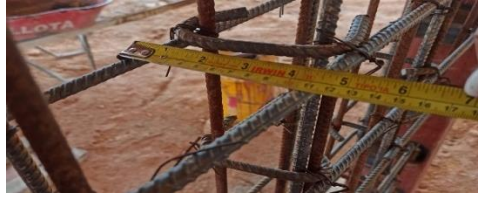
El acero de refuerzo utilizado en los muros de cortante fue varilla Corrugada G60 de 60.000psi varillas de 3/8 para el refuerzo longitudinal y de 1/4 para el transversal, por otra parte, para la placa de entrepiso se usó malla electrosoldada M106 de 4.5 mm de diámetro con espaciamiento de 15cm para los dos sentidos, por último se usó formaleta metálica para realizar el encofrado de los muros, en esta tarea se participó activamente en la revisión de la correcta disposición del acero de refuerzo así como también en el encofrado de las muros estructurales y no menos importante el control de los traslapos durante la instalación de la malla electrosoldada para placa de entrepiso.

*Control de disposición de acero en muros estructurales.*

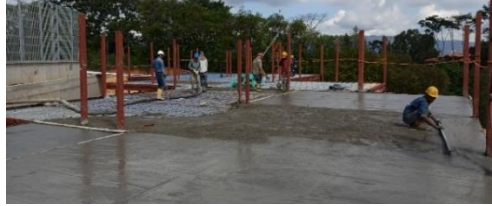
**Figura 29.**

**5.6.6.2 Placa de entepiso.** En la ejecución de esta actividad se llevó a cabo la tarea de recibir el concreto en la obra y verificar la veracidad de los sellos de calidad impartidos por el proveedor, así como también la verificación del agregado y asentamiento solicitado, esto último realizando el slug tests siguiendo la normativa de la NTC396.

*Fundida de placa de entrepiso.*

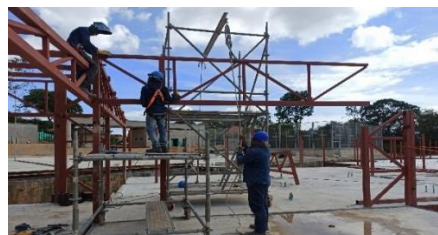
Esta tarea consiste en hacer el respectivo montaje, primero de las columnas de segundo piso, las cuales primero se deben presentar, luego de ellos se puntean (fijar con puntos de soldadura un elemento para luego ser resoldado) y se aploman, una vez se verifique el plomo y la correcta ubicación de dichas columnas, se procede a resoldar estos elementos estructurales con soldadura de electrodo revestido E7018, cabe resaltar que la tarea crítica en esta sección es la correcta aplomada de las columnas, ya que hacer una corrección luego de que el elemento estructural esté resoldado implica retrasos y un costo adicional de insumos y recurso humano. En esta actividad se brindó apoyo al personal operativo en la interpretación de planos de montaje, así mismo se hizo la revisión de plomos, geometría y ubicación de elementos estructurales.

*Montaje manual de estructura de cubierta.*

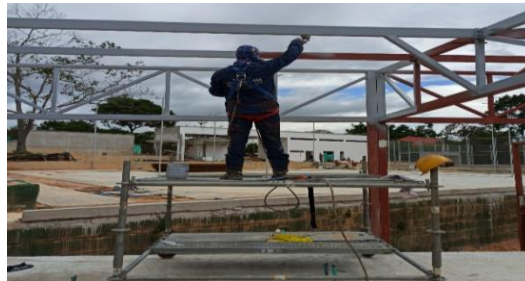
#### Figura 32.

Este ítem consiste en aplicar la capa de pintura de acabado, para ello primero se tiene que preparar la superficie lijando los elementos que se van a pintar, también en las zonas donde lo requiera por ejemplo en las juntas de soldadura se deben pulir luego aplicar una capa de fosfato de zinc, luego la masilla poliéster y por ultimo lijar la superficie dejándola en una condición adecuada para recibir la pintura, luego de esto se procede a aplicar la capa de acabado, en este proceso se verificó el proceso de lijado, aplicación de masilla y demás procesos para preparación de superficie. Una vez pintados los elementos se realizó verificación de espesor de pintura.

*Aplicación de pintura de acabado en estructura.*

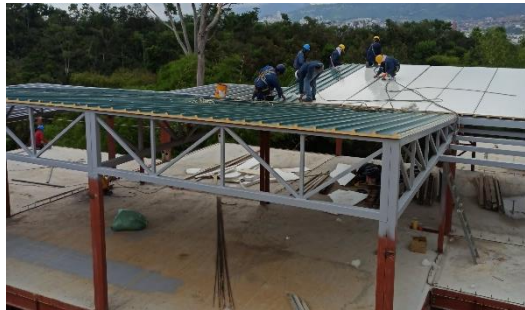
Esta tarea consiste en fijar la teja en las zonas de cubierta, la teja se fijó con tornillos autoperforantes, dicha teja viene cortada a la medida por el fabricante por lo tanto no hubo necesidad de modularla y por ende su instalación fue relativamente sencilla, previo a esta actividad se tuvo un riguroso control al momento de recibir dicho material en la obra, en este proceso se detectó que en el primer lote de tejas la cantidad recibida no coincidió con la de la remisión y por ende se pasó el reporte necesario, de la misma manera se verificaron los siguientes lotes.

*Instalación de teja de cubierta en terraza 1.*

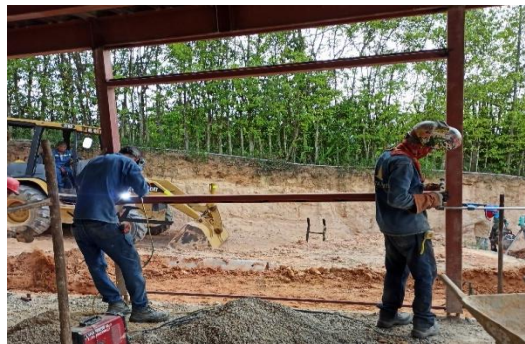
Esta actividad consiste en instalar tubos no estructurales de diferente sección transversal y dispuestos según planos de montaje. La tubería tiene como objetivo servir de soporte para los paneles de fachada y ventanas, cabe resaltar que a la larga no parece una tarea crítica pero en realidad si lo es y con mucha relevancia, debido a que algún error en la ubicación de esta tubería incide en futuros inconvenientes al momento de instalar ventanas y puertas, así como también que

*Instalación de tubería de soporte para panel de fachada y ventanas.*

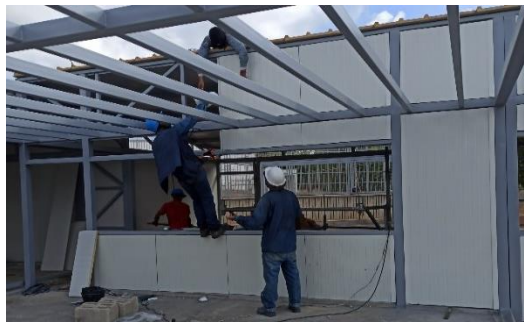
Este proceso es similar al de la instalación de las tejas ya que la fijación de los elementos a la estructura se hace de una forma muy parecida, esta actividad conlleva más tiempo y tiene un nivel de complejidad mayor, debido a que los paneles de fachada vienen parcialmente modulados, es decir, los lotes de paneles llegan con diferentes medidas y cantidades pero tienen que ser cortados en diferentes geometrías debido a que sobre cada eje los vanos a cubrir con panel tienen

*Instalación de panel de fachada.*

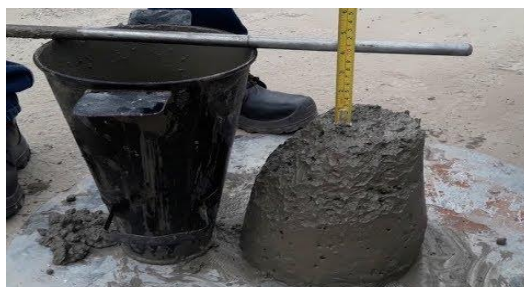
*Ensayo de asentamiento de concreto en obra.*

Siguiendo la norma NTC396 se llevaron a cabo diferentes ensayos al momento de recibir el concreto y de esta manera corroborar este cumpliera con las características solicitadas. Dichas características se muestran en la siguiente tabla la cual se elaboró con el objetivo de llevar el

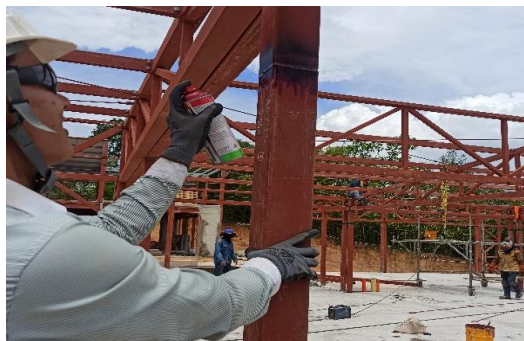
*Aplicación de líquido penetrante, fragmento de ensayo de líquidos penetrantes en obra.*

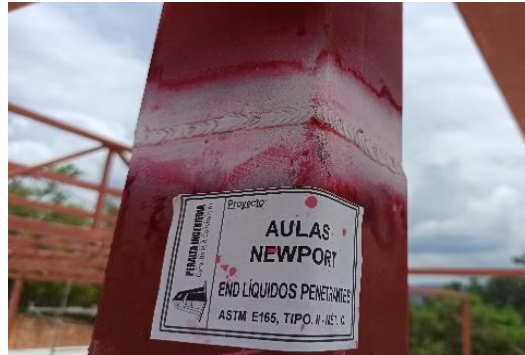
**Figura 41.**

El ensayo de líquidos penetrantes es una ayuda a la inspección visual del soldador, ya que permite ver discontinuidades superficiales que a simple vista no se pueden ver, este ensayo en general tiene diferentes métodos dependiendo si el líquido es visible a luz directa o si es visible bajo luz ultravioleta entre otros factores. En este caso, el ensayo realizado corresponde al método C (Method C Solvent removable) de la ASTM E165 E165M-18 *Standard Practice for Liquid Penetrant Testing for General Industry* (ASTM (American Society for Testing and Materials), 2018).

*Resultado final del ensayo de líquidos penetrantes tipo C.*

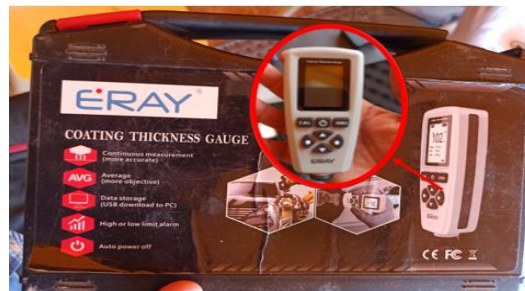
*Medidor de espesor de revestimiento ERAY.*

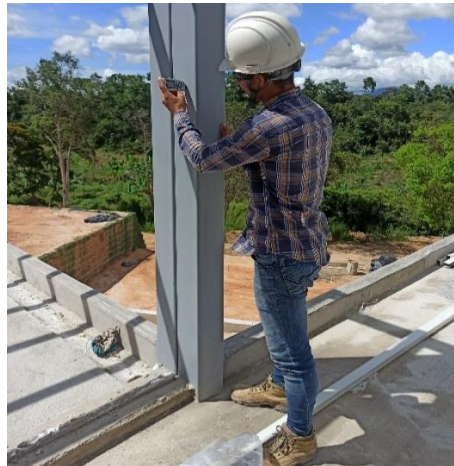
En el proceso de aplicación de pintura de acabado es importante garantizar que el espesor de película seca de pintura cumpla según las especificaciones emitidas por el diseñador. Según indicaciones del departamento de calidad el espesor debe estar entre 2 y 3 mils (milésima de

*Medición de espesor de pintura de acabado haciendo uso de dispositivo.*
