**COMPARACIÓN DE PARÁMETROS DE RESISTENCIA AL CORTE  
OBTENIDOS MEDIANTE ENSAYOS DE PENETRACIÓN Y LABORATORIO**

**UNIVERSIDAD INDUSTRIAL DE SANTANDER  
FACULTAD DE INGENIERÍAS FISICOMECHANICAS  
ESCUELA DE INGENIERÍA CIVIL  
BUCARAMANGA**

**2014**

**Trabajo de grado para optar al título de  
Magister en Geotecnia**

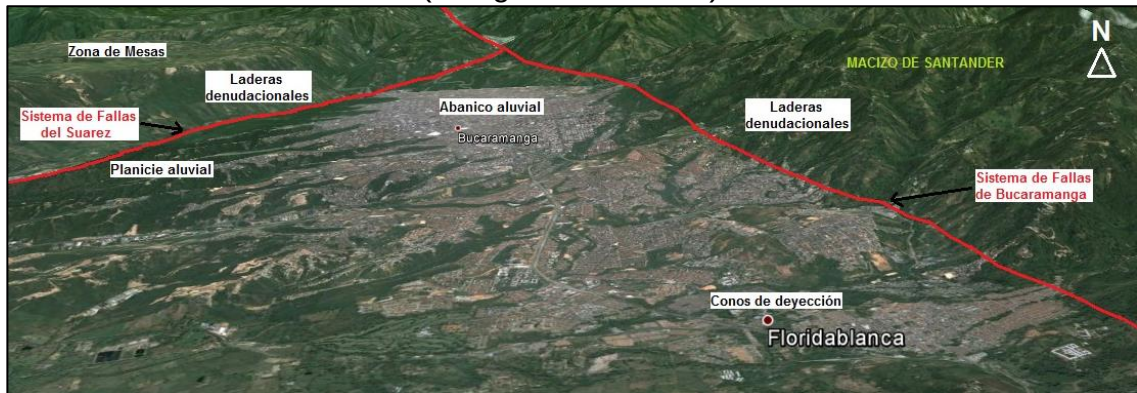
**Figura 6.** Geoformas regionales en el Área Metropolitana de Bucaramanga.  
(Google Earth, 2013)

La zona de estudio hace parte del bloque tectónico regional denominado Macizo de Santander, localizado al Este de la ciudad de Bucaramanga, sobre el flanco centro oriental de la Cordillera Oriental, limitado tectónica y geomorfológicamente por el Sistema de Fallas de Bucaramanga. Esta región se caracteriza por presentar un relieve quebrado con pendientes fuertes a empinadas, cuya elevación oscila entre los 1.000 y 1.470 m.s.n.m., y está compuesta de rocas ígneo-metamórficas con diferentes grados de meteorización y alteración que se reconocen sobre laderas denudacionales en pendientes altas que presentan desarrollo de fenómenos erosivos en zonas intervenidas por el hombre.

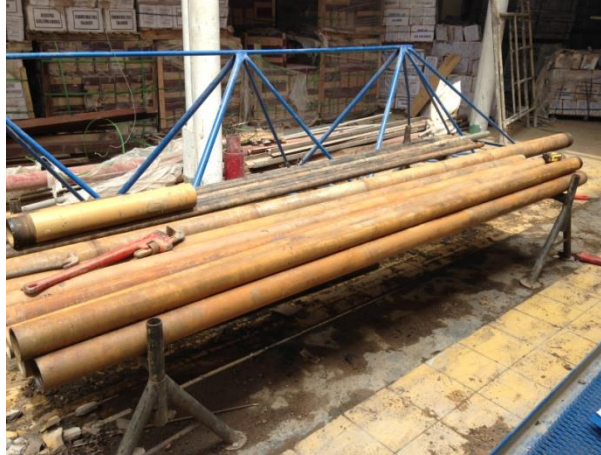
**Fotografía 8.** Varilla de 3 metros de longitud utilizada en el proyecto.

En este estudio se trabajó con varillas de 3 metros de longitud, por esta razón para este análisis de corrección por longitud de las varillas se tiene un factor  $C_R = 0.75$ .

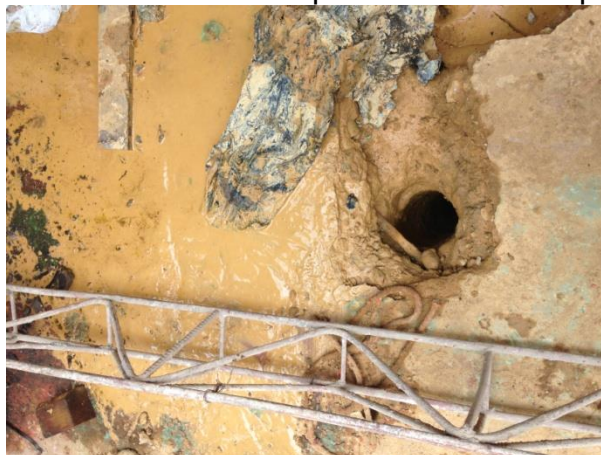
**Fotografía 9.** Diámetro de la perforación de 2.5 pulgadas.

En este estudio se trabajó con varillas de 2.5 pulgadas de diámetro, por esta razón para este análisis de corrección por longitud de las varillas se tiene un factor  $C_B = 1.0$ .

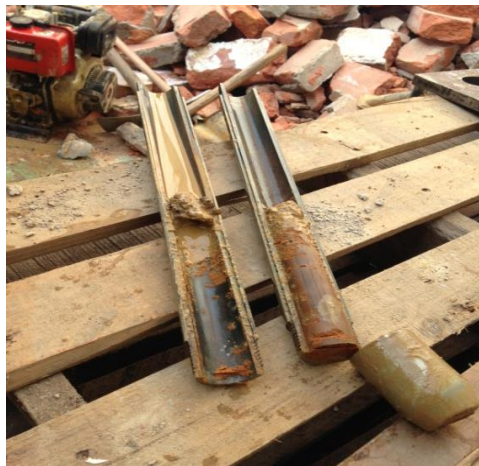
**Fotografía 10.** Tomamuestras con revestimiento (con Liner).

Para este proyecto se utilizaron varillas con revestimiento (con Liner), por esta razón para este análisis de corrección del revestimiento se tiene un factor  $C_S = 1.0$ .
