**ESTUDIOS DE AMENAZAS POR EROSION Y REMOCION EN MASA, Y
VULNERABILIDAD DE LA ZONA URBANA Y DE EXPANSION DE JESUS MARIA,
SANTANDER**

**UNIVERSIDAD INDUSTRIAL DE SANTANDER
FACULTAD DE INGENIERIAS FISICO MECANICAS
FACULTAD DE INGENIERIAS FISICO QUIMICAS
ESCUELA DE INGENIERIA CIVIL
ESCUELA DE GEOLOGIA
BUCARAMANGA,
2005**

Trabajo de Grado para optar el título de
Ingeniero Civil y Geólogo

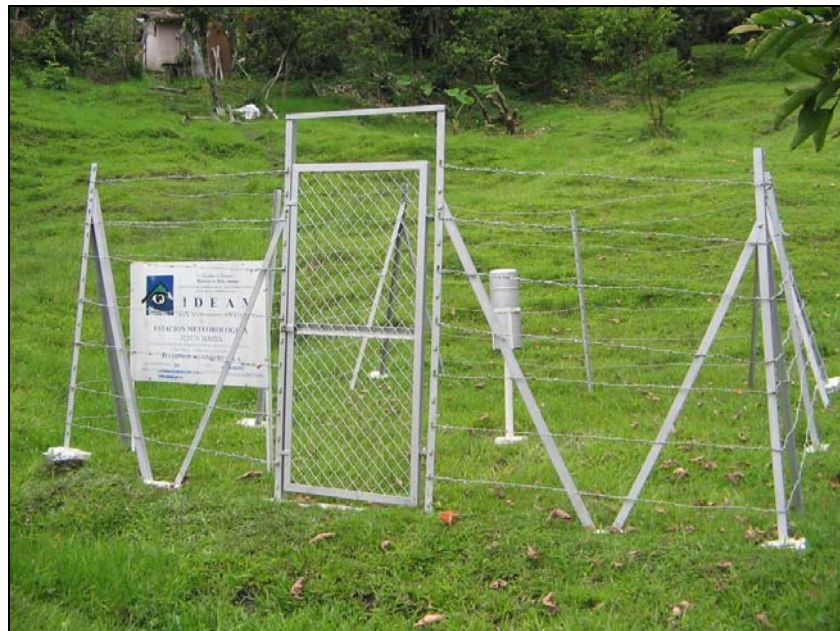
Figura 7. Estación Pluviométrica del IDEAM en el municipio de Jesús María, Santander

Para elaborar la descripción de los procesos y la distribución espacio-temporal de los principales elementos climatológicos, se tomó como referencia la información multianual de precipitación de los últimos veinte años actualizada al año 2004 por la estación pluviométrica de Jesús María para la cuenca de la quebrada Portero. (Ver Figura 7).

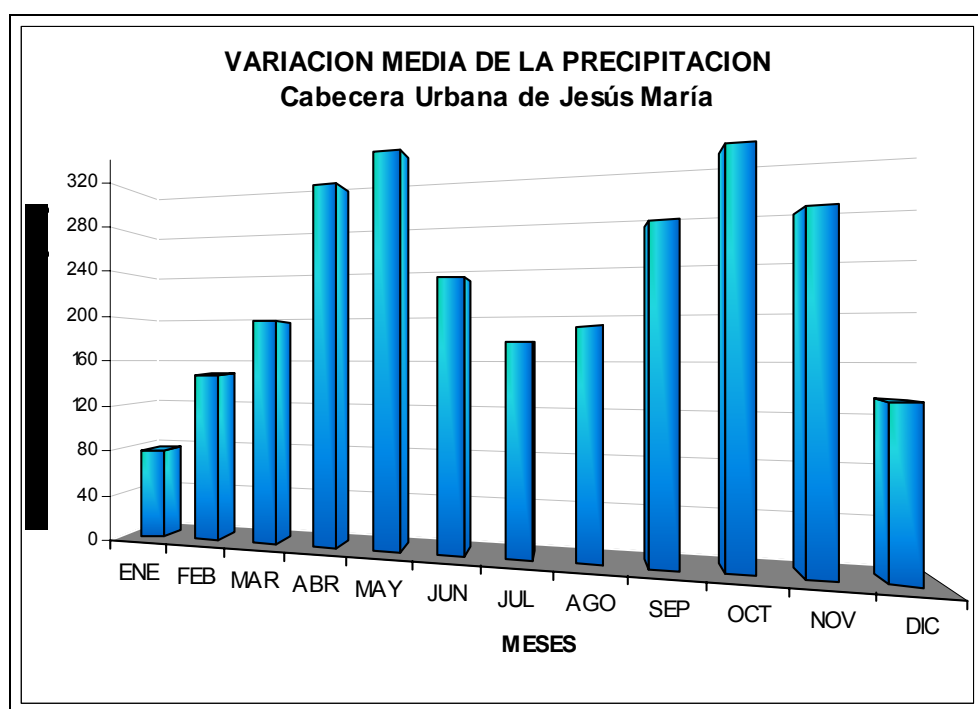
Gráfica 3. Volúmenes de la precipitación mensuales a lo largo del año.
Fuente: Información IDEAM 2005

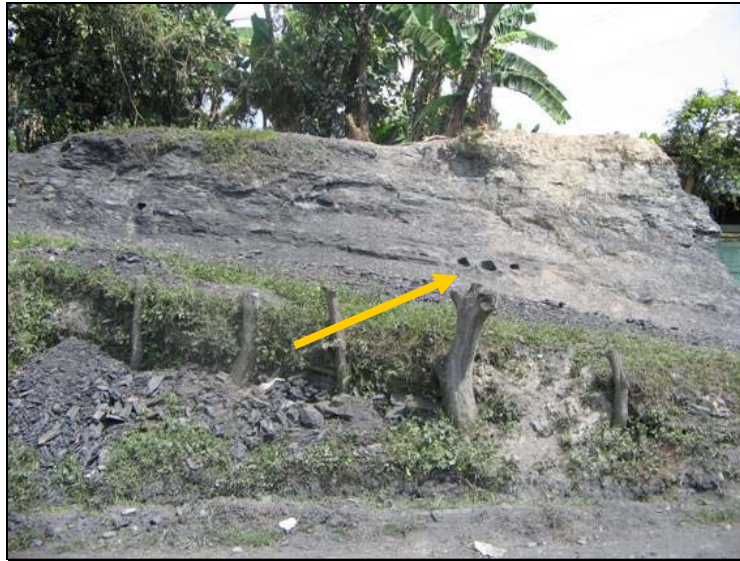
Figura 11. Nódulos huecos hacia el tope del nivel Kip 1 de la Formación Paja localizado vía a Florián en el área urbana de Jesús María.

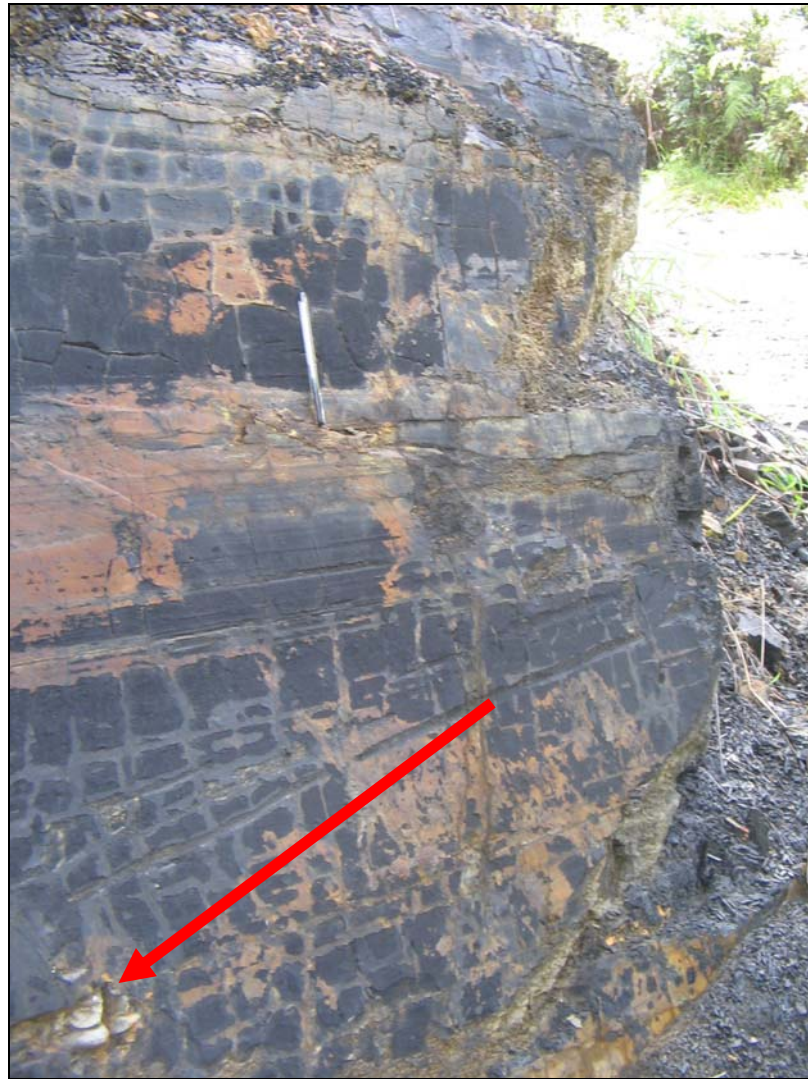
Figura 13. Afloramiento del nivel Kip1 donde se muestra el grado de diaclasamiento que ha sufrido este nivel debido a los esfuerzos regionales y los nódulos piritos (señalados por la flecha) que fueron empleados como marcadores estratigráficos. Localizado en la salida a Arciniegas.

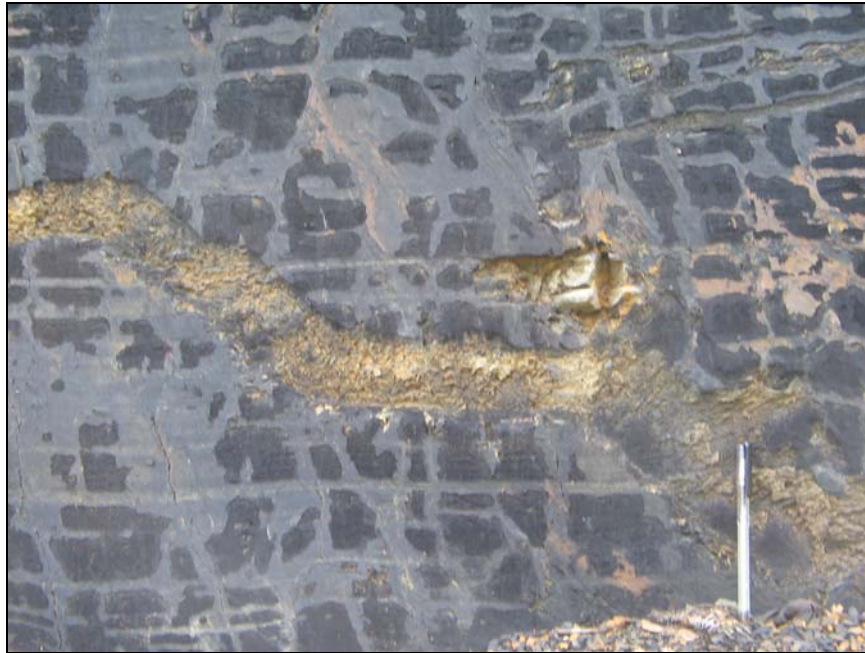
Figura 14. Vista en detalle de los nódulos piritosos presentes en el nivel Kip1. Localizados en la salida vía a Arciniegas.

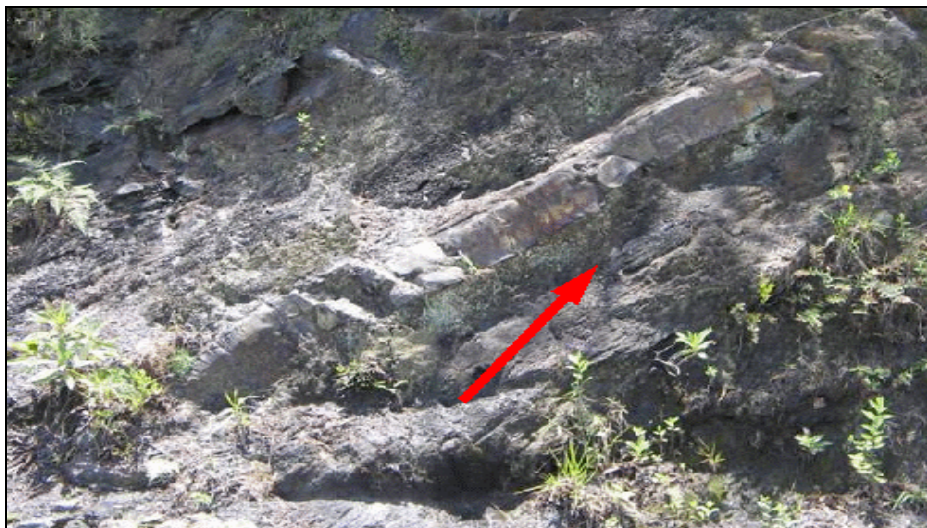
Figura 15. Capa masiva del nivel Kip1 de la Formación Paja. Los niveles masivos son más piritosos que los laminados y se repiten con más frecuencia hacia el tope.

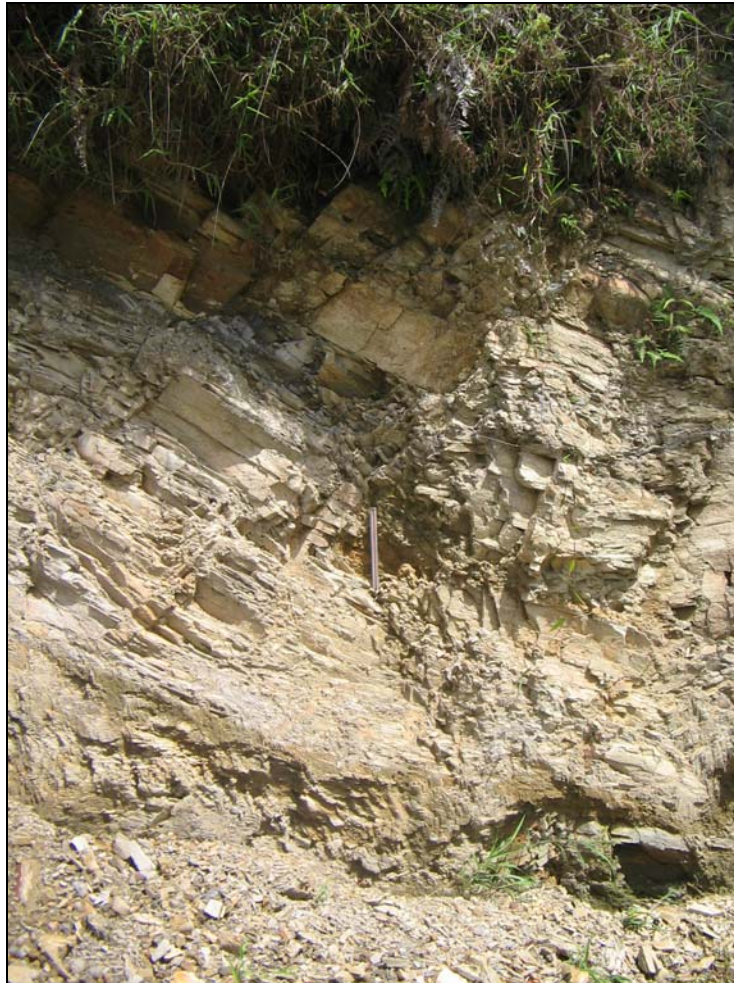
Figura 17. Afloramiento del nivel Kip2 encontrado en la vía hacia Arciniegas.

Esta constituido por arcillolitas abigarradas fosilíferas con laminación plano-paralela, muy físis. El nivel se diferencia del anterior por su laminación de menor espesor, su color y su posición estratigráfica. Este nivel mantiene su laminación y no presenta niveles masivos como su nivel subyacente, se encuentra menos diaclasado y localmente presenta variaciones de color y tonalidad yendo desde el marrón claro hasta el rosa claro. Se presenta hacia la parte norte del municipio y tiene un espesor de 210 metros aproximadamente. En el lugar conocido localmente como Hato Grande, el nivel se encuentra altamente diaclasado.

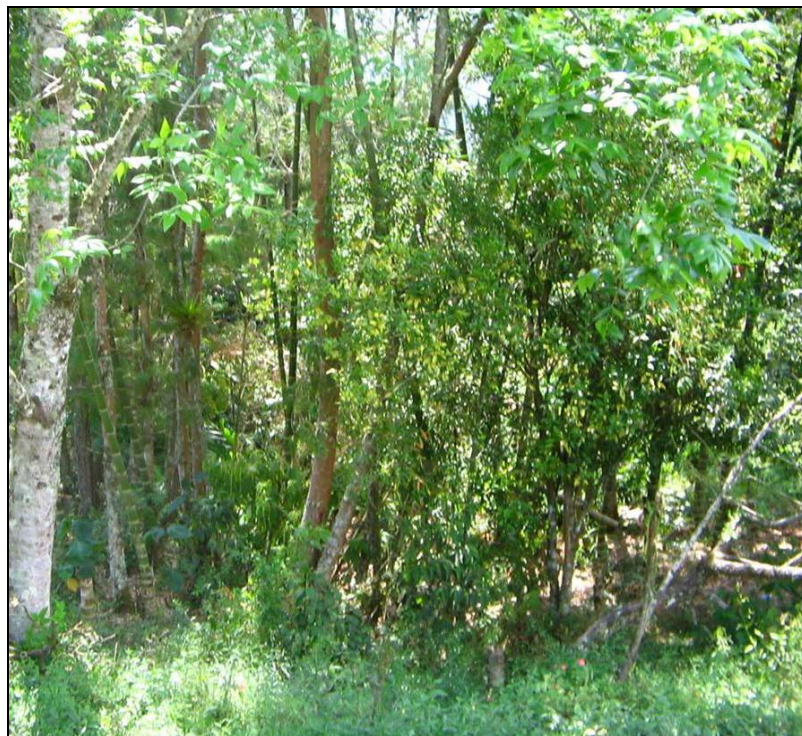
Figura 20. Vista general del movimiento presente en el costado noreste de cancha de fútbol de la zona escolar municipal.

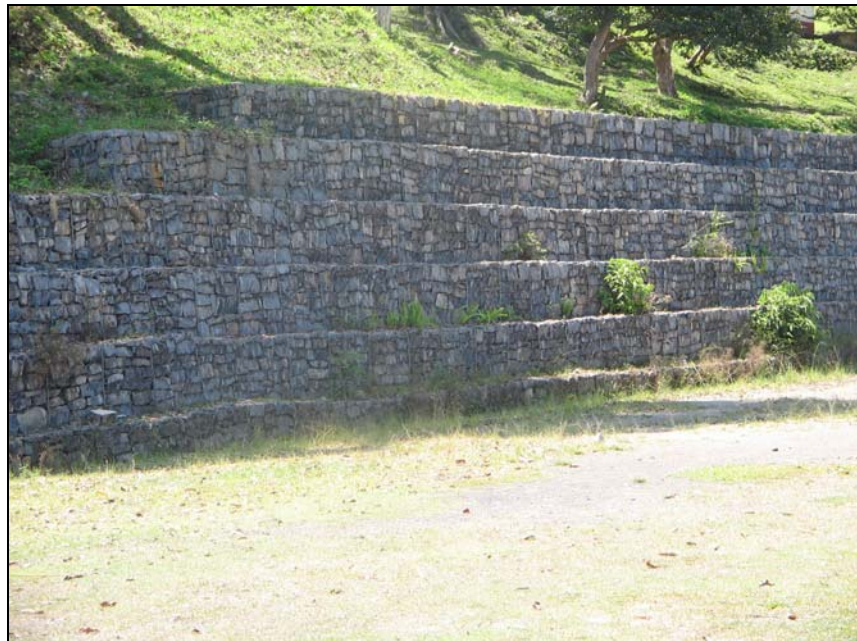
Figura 22. Vista general del FRM presente en la parte Norte del Colegio Lorenzo de Salazar.

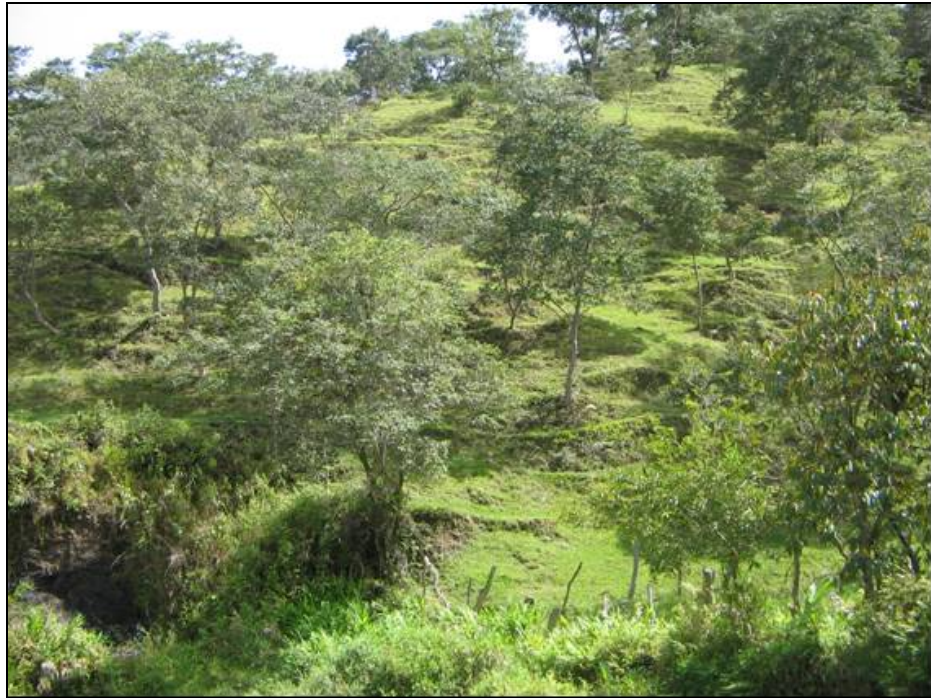
*Figura 23. Detalle de las terracetas presentes en el cuerpo del movimiento ubicado. Parte Este zona escolar
Fuente: Investigación de los Autores, 2005.*

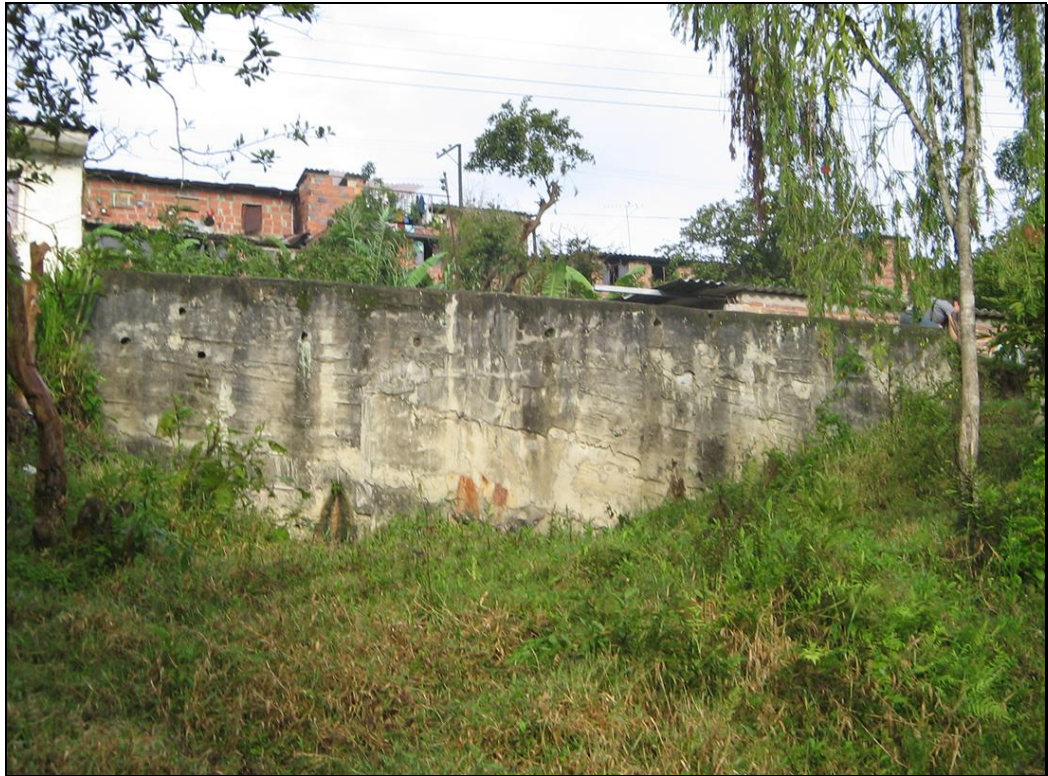
Figura 24. Muro de Contención localizado en la Calle de las Trampas

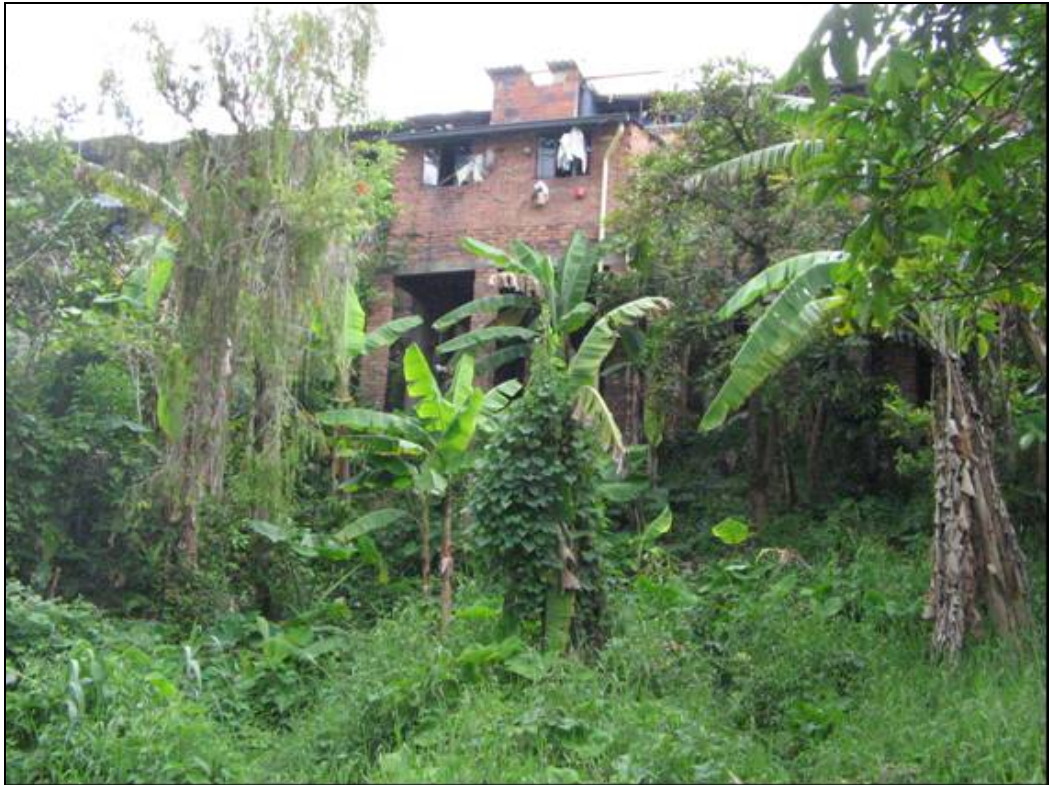
Figura 25. Vista general de la ubicación del movimiento en el sector H.

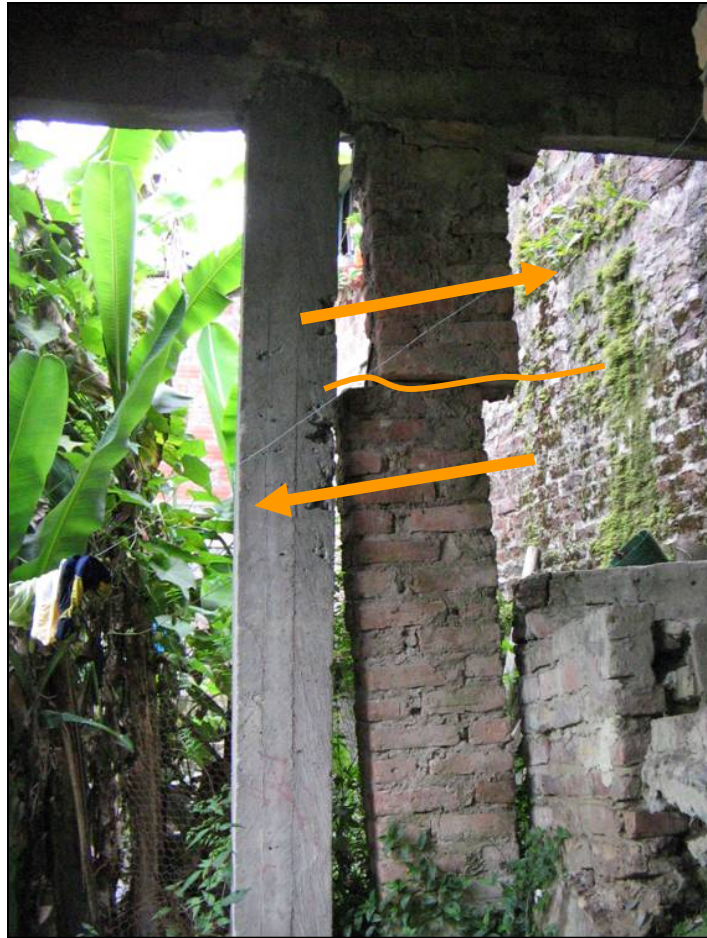
Figura 26. Daño a edificación por causa del movimiento en masa presente en el lugar.

Es un movimiento de tipo reptación. Se observa un desplazamiento relativo lento y rápido alternados al igual que la velocidad de movimiento, el material desplazado está compuesto principalmente de suelo residual con una matriz del 95% arcilla y los fragmentos de gravas angulares, se considera que el terreno se encuentra fuertemente influenciado por la acción antrópica y debido a esto se encuentran rellenos en ciertas partes del área de influencia del movimiento.

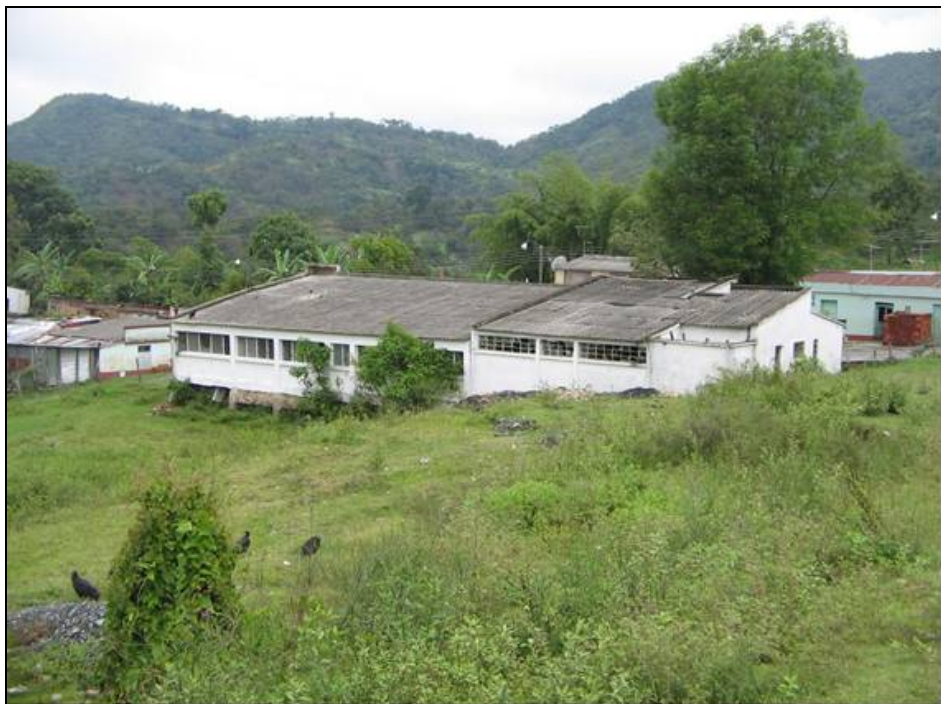
*Figura 27. Vista general del hospital antiguo que se ubica sobre un movimiento de tipo reptación
Fuente: Investigación de los Autores, 2005.*

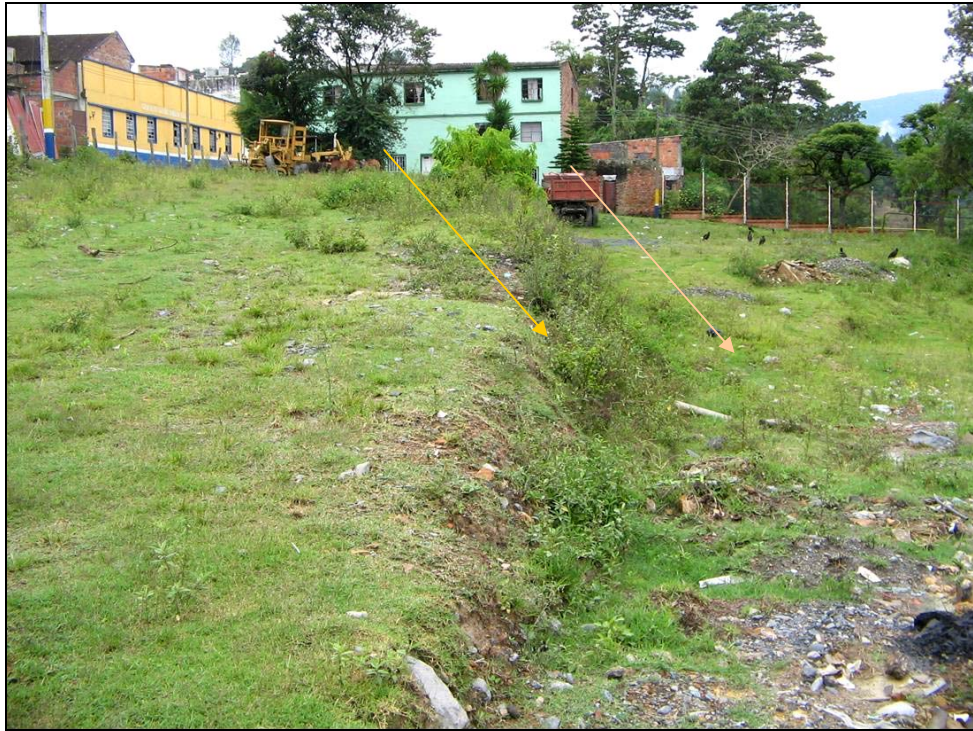
Figura 28. Vista donde se muestra los elementos geomorfológicos presentes en el cuerpo del movimiento. Obsérvese la disposición en escalones debido a la intervención antrópica. Las flechas en naranja indican las zonas de empozamiento que se encontraron en el sitio.

Cuerpo: Se aprecia la deformación del terreno debido a los daños en estructuras civiles (hospital antiguo) y la curvatura adquirida por una calle a lo largo de diez años de acuerdo al reporte de los pobladores.

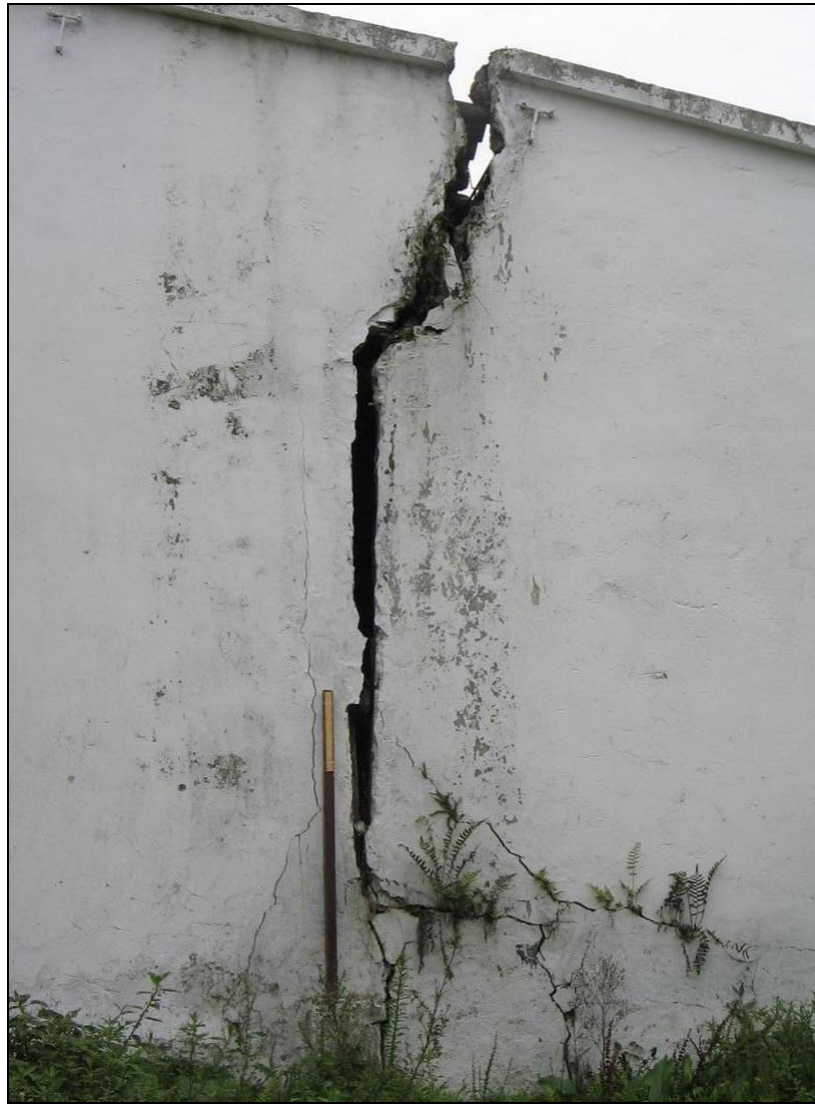
Figura 29. Fotografía del centro de salud antiguo que muestra el daño debido al fenómeno de remoción en masa presente en el sitio.

Se consideran como factores contribuyentes la saturación del terreno y la carga de escombros que fueron arrojados sobre este lugar. El sitio se encuentra utilizado hasta la fecha de la visita de campo como un lugar para la disposición de los escombros de construcción. Como factores detonantes se consideran la sobrecarga por los escombros y la saturación del terreno por la lluvia, se pudo apreciar en la visita de campo que después de la una lluvia moderada existía una lamina de agua de cinco (5) cm. sobre la parte plana del lugar. Se considera como causa evidente la sobrecarga y la saturación del terreno

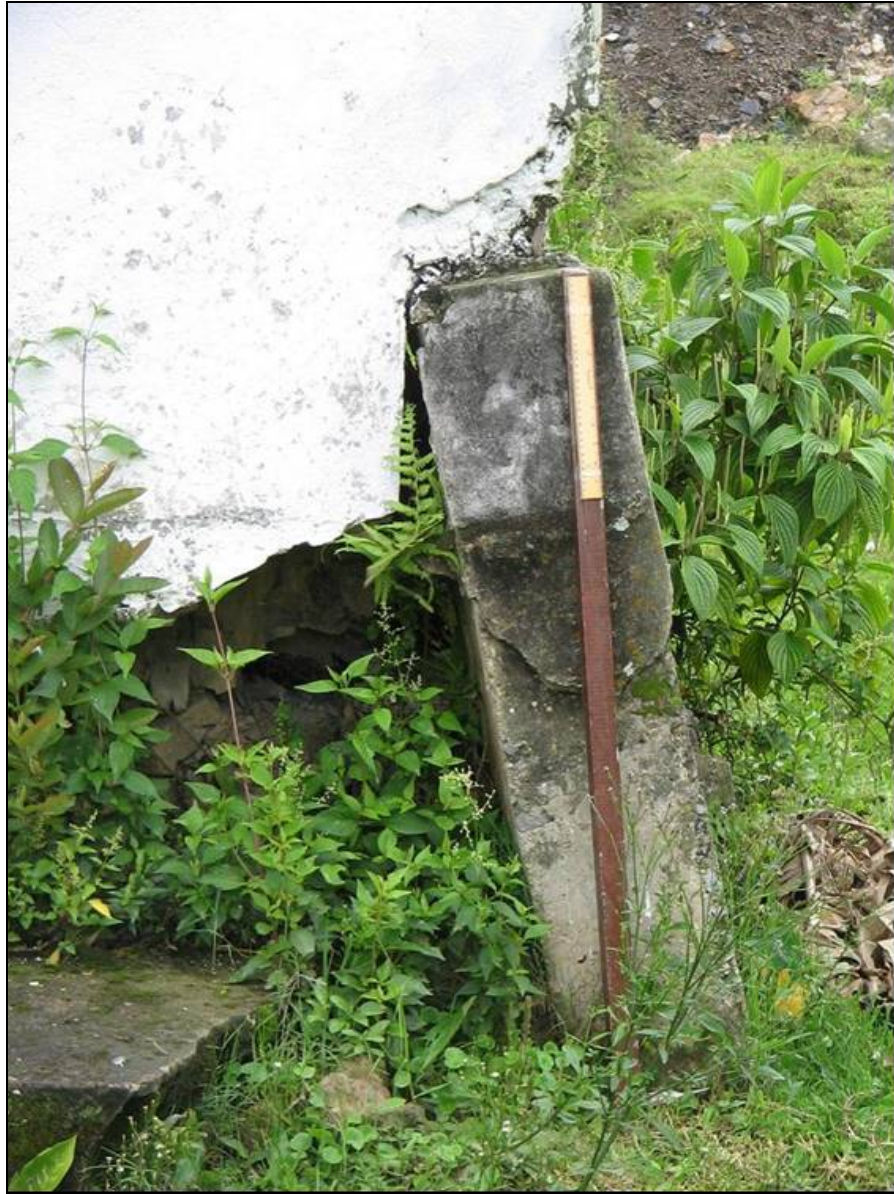
Figura 30. Fotografía que muestra el daño al antiguo hospital debido al fenómeno de remoción en masa presente en el sitio.

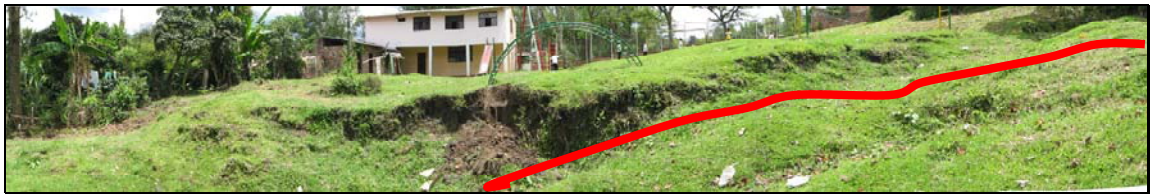
Figura 31. Vista general del movimiento presentado en el parque infantil. En rojo se aprecia la fisura que maraca el hundimiento presente en el sitio.

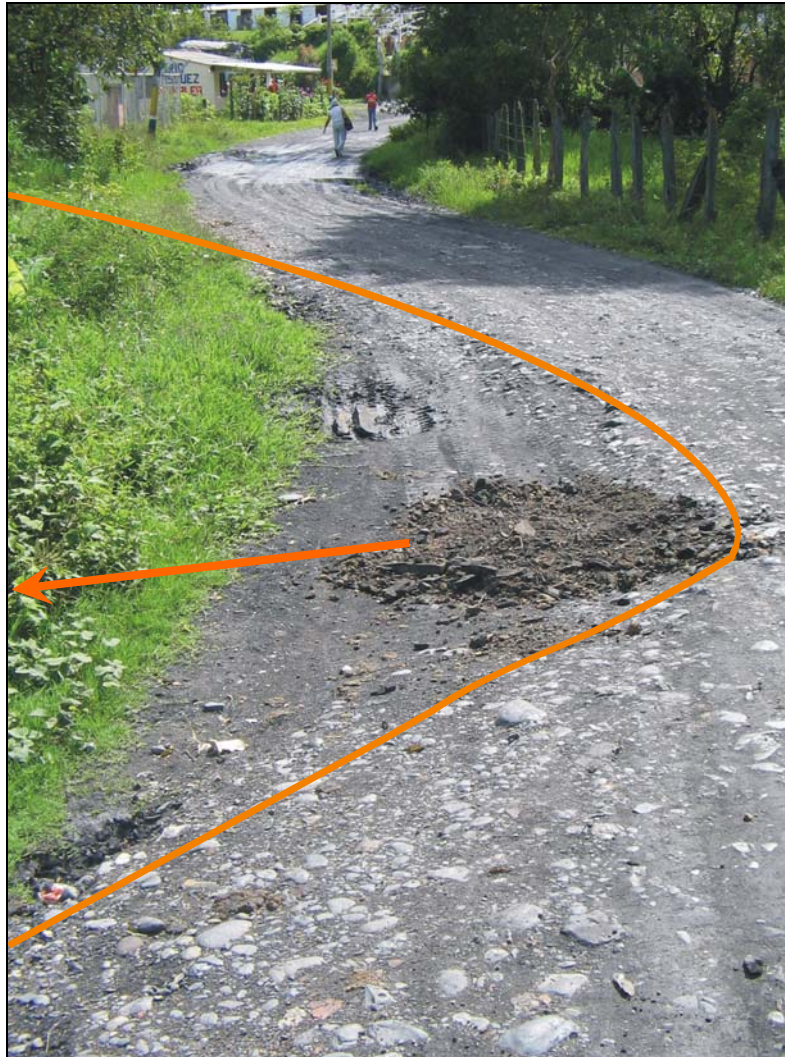
Figura 32. Movimiento de remoción en masa presente en la salida a Florián. Se observa la corona bien definida y como este afecta la vía.

Se consideran como factores contribuyentes el fracturamiento y la meteorización y como factores detonantes evidentes la lluvia y la infiltración de las aguas. No se observa una causa evidente para este movimiento.

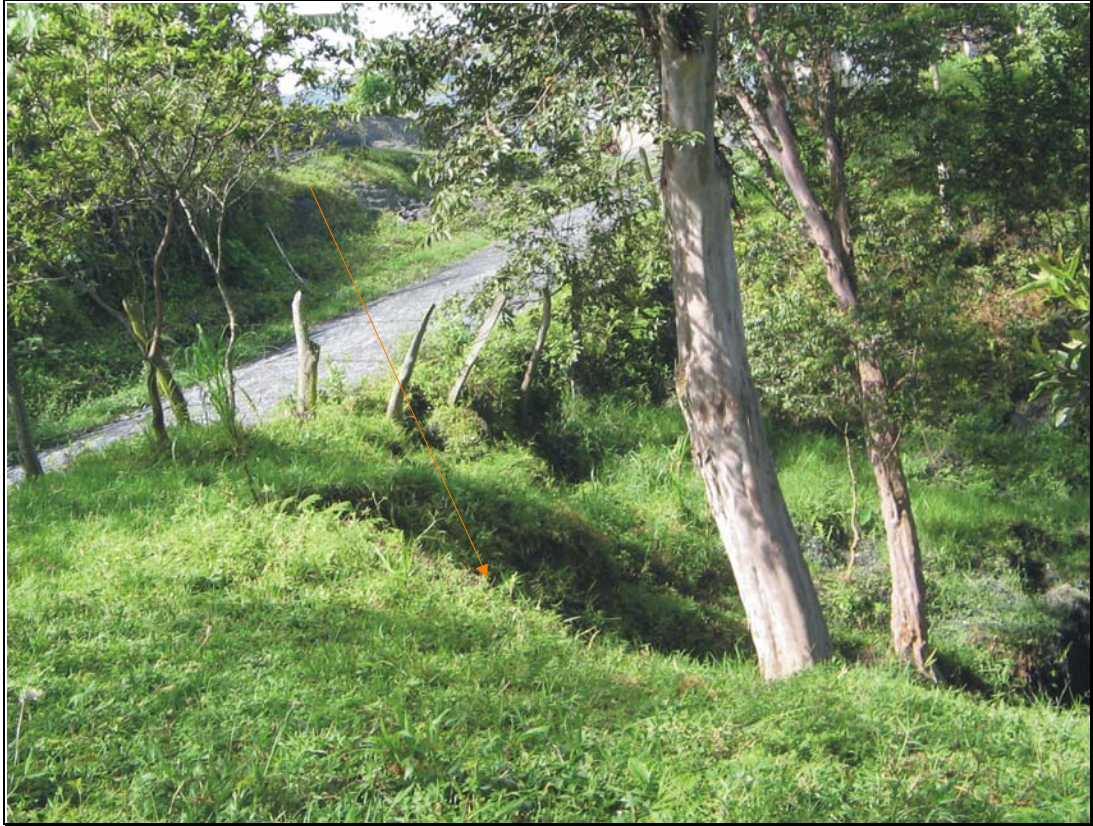
Figura 33. Movimiento de remoción en masa presente en la salida a Florián. Obsérvese que se encuentran sus flancos y su corona bien definidos. La cerca se encuentra afectada indicando que su actividad.

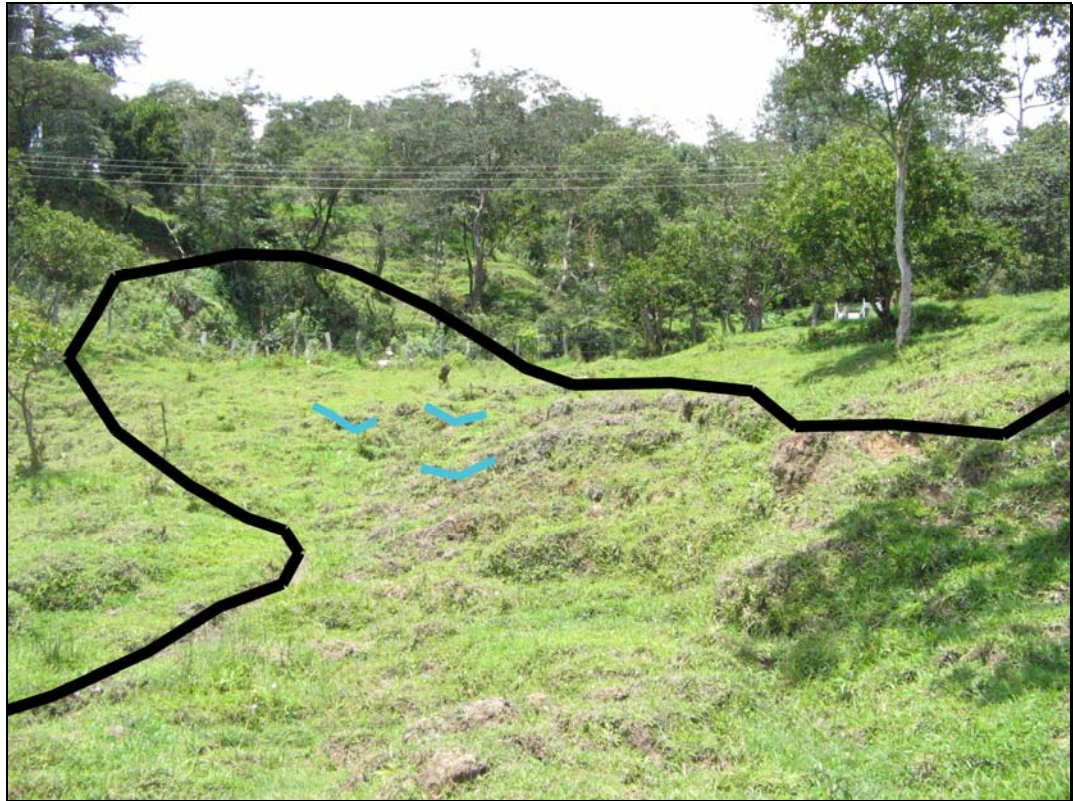
Figura 34. Vista general del movimiento ubicado en la salida a Puente Nacional. Se observa en la fotografía las suturas en los flancos bien definidas y las terracetas en el cuerpo del deslizamiento.

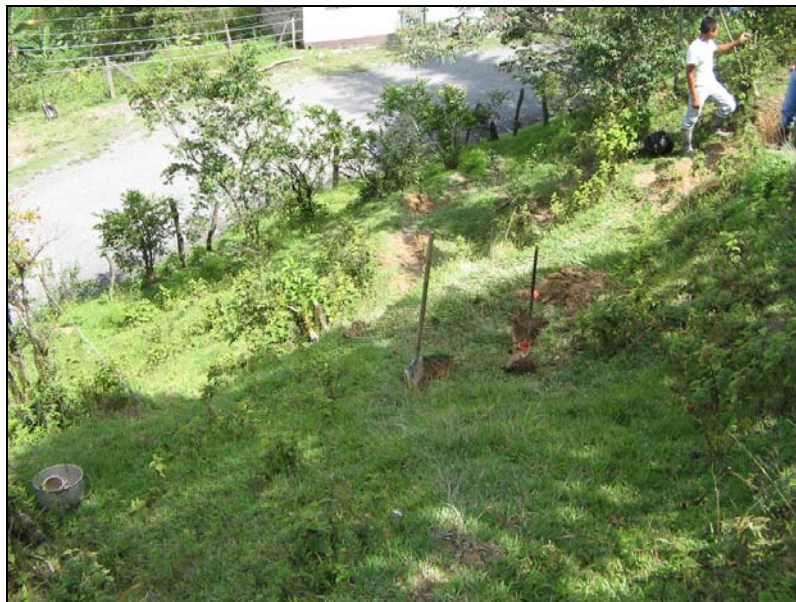
Figura 35. Sector de muestra 1. Entrada desde Puente Nacional

En este sector se observan problemas en los suelos por fenómenos de remoción en masa presentes en el lugar reconociendo principalmente signos de reptación.

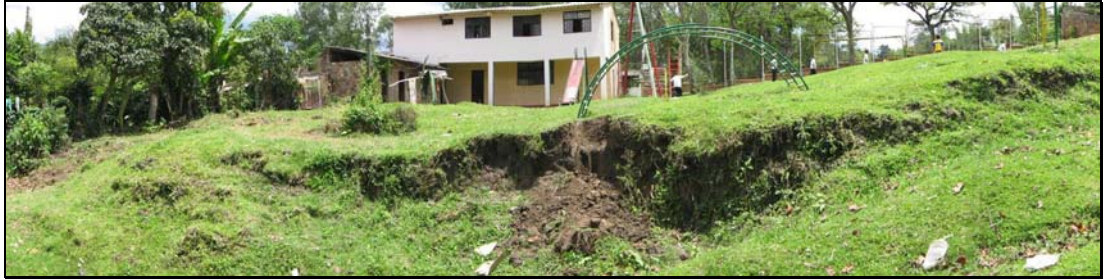
Figura 36. Sector de muestra 2. Sector B ubicado en el Parque Infantil

En el parque infantil se presentan en forma evidente, movimientos de remoción en masa con presencia de niveles freáticos superficiales, erosión interna, alta meteorización y alta densidad de diaclasamiento.

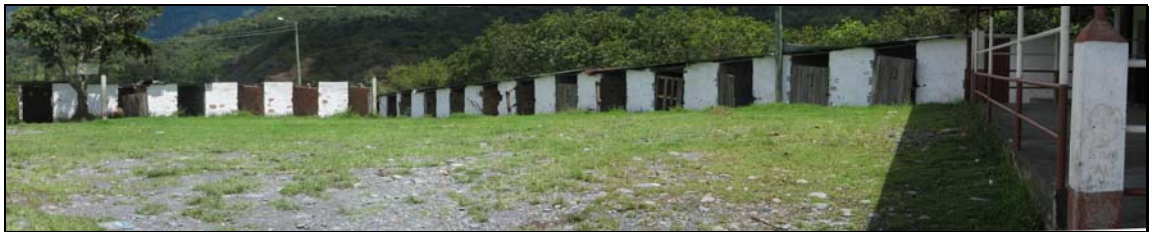
Figura 37. Sector de muestra 3. Sector D en el Matadero

La elección de este lugar como punto de sondeo es la eventual planeación del sector como zona de construcción para proyectos urbanísticos que contribuirán a la expansión urbana. La muestra fue tomada en una parte donde, el relleno que soporta las estructuras de las caballerizas, plaza de ferias, expendio de carne y el matadero de aproximadamente 1.5 metros, no interfiriera en los resultados obtenidos. La litología de este lugar corresponde a arcillolitas abigarradas que según se observó en campo, presenta menos problemas de estabilidad que los shales negros carbonáceos.

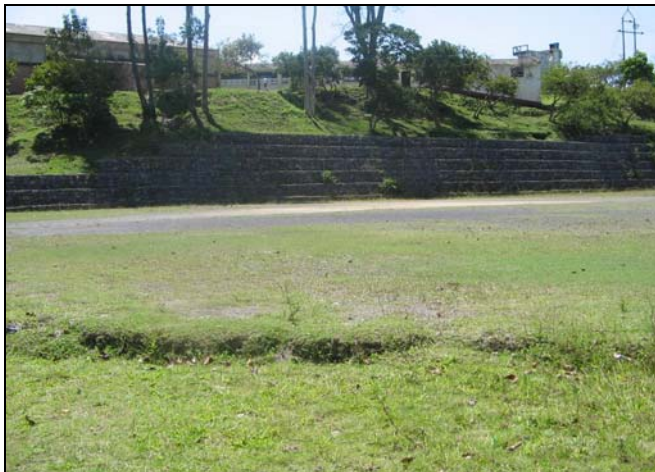
Figura 38. Sector de muestra 4. Escuela y Colegio Municipal, Lorenzo de Salazar

En la caracterización realizada en los recorridos por la zona, este sector presenta suelos semejantes a los encontrados en la zona Oeste adyacente al Matadero municipal. Los suelos presentan texturas muy orgánicas que lo hacen no apto como zona de reserva urbanística.

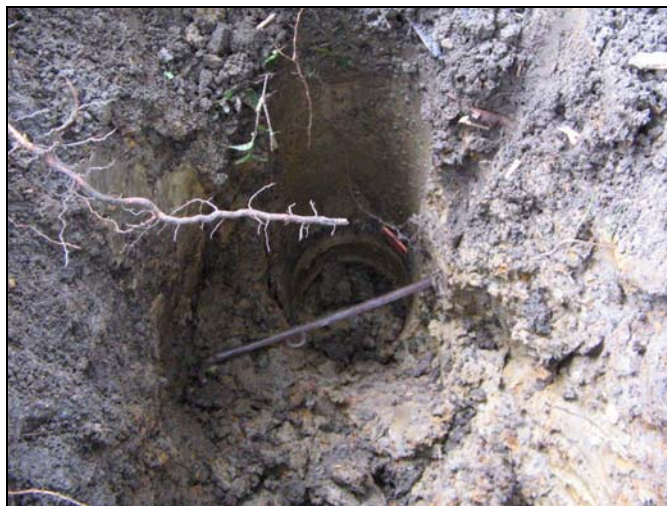
Figura 41. Sector de muestra 5 ubicada en el Sector H en la Calle de Las Trampas

Este sector está ubicado sobre una zona de relleno en la que hay evidencias de reptación en la que la pendiente y la presencia de agua en la superficie por fugas en los servicios de acueducto y alcantarillado favorecen los procesos de inestabilidad.

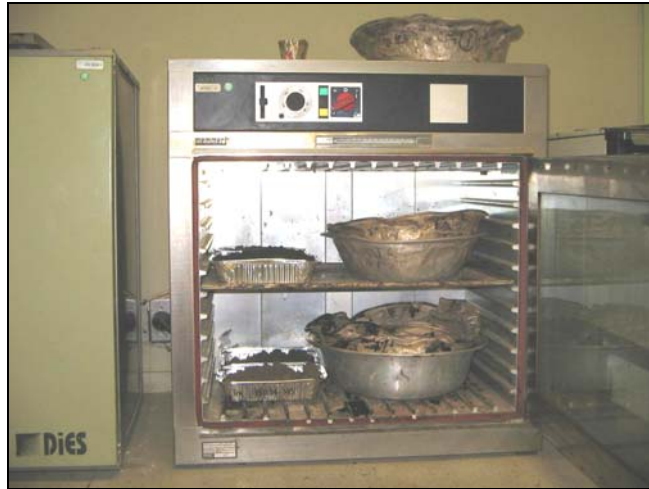
Este método cubre la determinación de laboratorio del contenido de agua (humedad) de suelo por peso. El contenido de agua del material se define según la norma INV E-122, como el porcentaje, entre la masa de agua que llena los poros o agua libre, en una masa de material, y la masa de las partículas sólidas de material. El ensayo de humedad consiste en pesar la muestra inicialmente, introducirla en un horno durante dieciséis (16) horas aproximadamente (tiempo que tarda su masa en ser constante, es decir, en no disminuir de peso), pesar luego la muestra seca y hallar el tanto por ciento de agua que ha perdido y así obtener la humedad con que ha entrado.

Figura 45. Horno para el secado de las muestras. Laboratorio de Suelos, Escuela de Ingeniería Civil – UIS
 Fuente: Investigación de los autores, 2005.

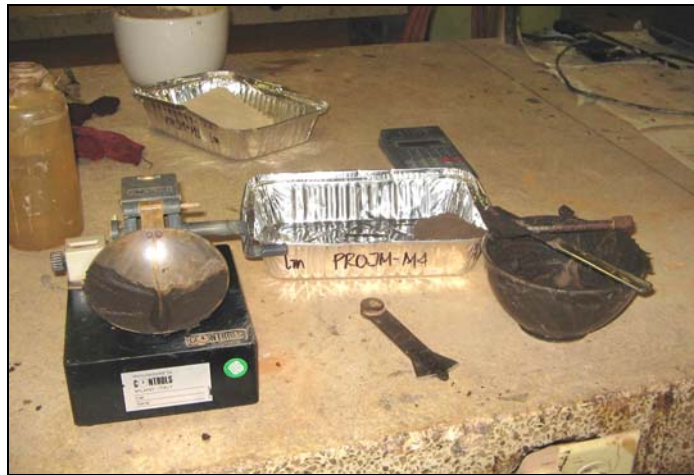
Los ensayos se hacen con una porción del suelo mas fino que 0.42 mm (tamiz 40) y variando la humedad, el suelo pasa del estado liquido al estado plástico por el límite liquido, al estado semisólido por el límite plástico y al estado sólido por el límite retracción o encogimiento.

*Figura 46. Implementos para laboratorio de Límites de Atterberg, Escuela de Ingeniería Civil, UIS
Fuente: Investigación de los autores, 2005.*

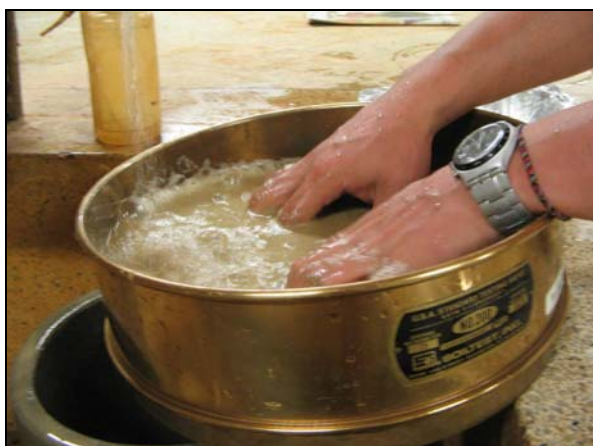
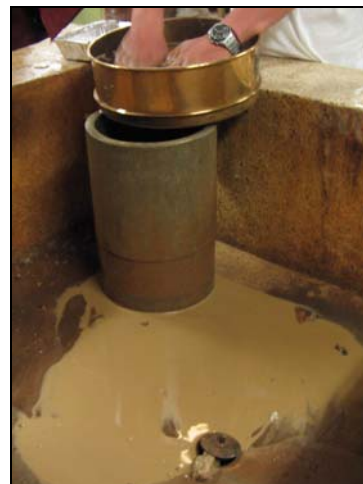
*Figuras 47 y 48. Muestras lavadas en el tamiz No200. Se observa que los suelos son altamente finos
Fuente: Investigación de los autores, 2005.*

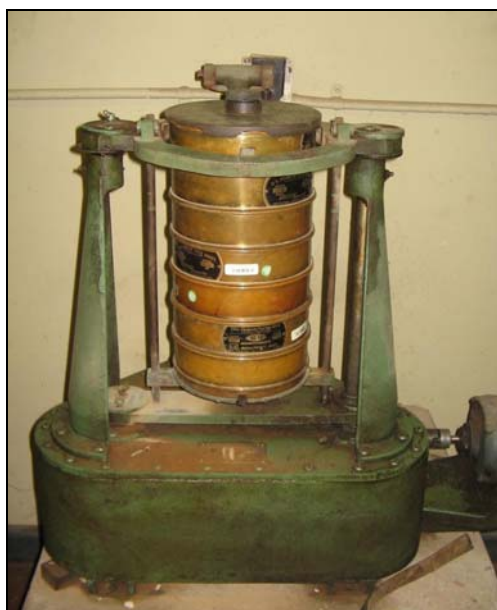
*Figura 49. RO-TAP (para tamizado mecánico) con un Juego de Tamices
Fuente: Investigación de los autores, 2005.*

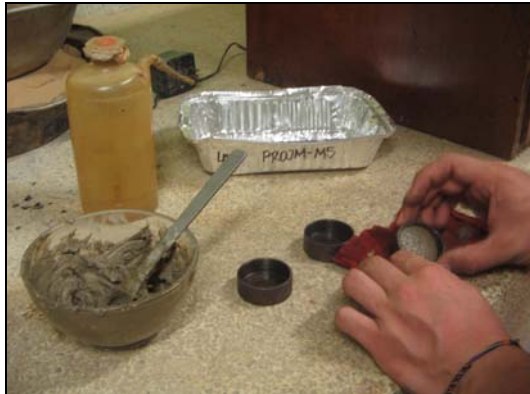
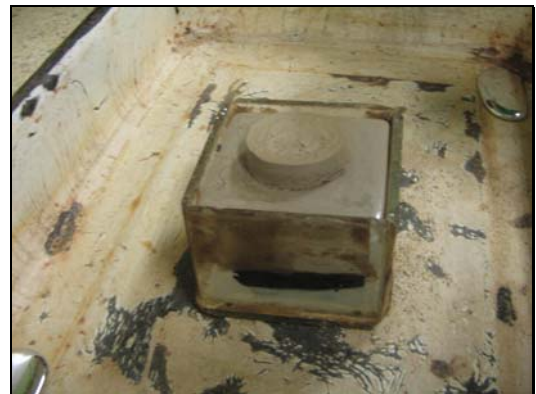
Figuras 50 y 51. Procedimientos para el cálculo del Índice de Contracción
 Fuente: Investigación de los autores, 2005.

El cálculo del Límite de Contracción se efectúa al relacionar los volúmenes de las cápsulas utilizadas con la humedad contenida en el suelo ensayado. Los resultados se muestran en la cuadro 34 para todas las muestras ensayadas:

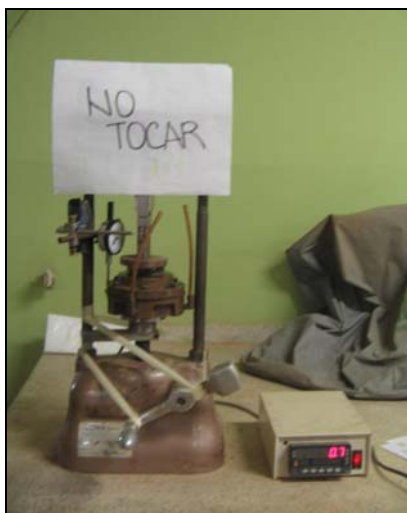
El ensayo de presión de expansión se realizó con una maquina de consolidación. Los parámetros a tener en cuenta fueron la carga del anillo, el esfuerzo normal en Kg/m^2 y el área. La carga se determinó a partir del diámetro de los anillos y el esfuerzo normal con los pesos de los mismos. Se tomaron las lecturas respectivas para cada muestra de suelo de la presión en Mpa que iba ejerciendo cada una en un determinado periodo de tiempo, para el caso particular se consideraron tres días con lecturas cada 6 horas. Los datos se integraron para dar como resultado la presión de expansión total.

*Figura 52. Maquina utilizada para medir la presión de expansión. Escuela de Ingeniería Civil, UIS
Fuente: Investigación de los autores, 2005.*

MUESTRA	PRESION DE EXPANSION (Mpa)
1	0.035
2	0.029
3	0.007
4	0.005
5	0.025
6	0.017

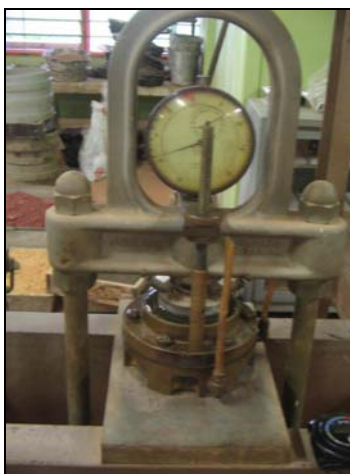
La consolidación es pues, la reducción gradual de volumen que experimenta un suelo al expulsar agua de sus poros cuando se aplica una carga sobre él. El objetivo de una prueba de tipo unidimensional como la desarrollada en este caso, es determinar la disminución de volumen y la velocidad con que esta se produce en una muestra de suelo, confinada lateralmente y sujeta a una carga axial, determinando las características de asentamiento de suelo en el tiempo.

*Figura 53. Consolidómetro donde se realiza el ensayo de Consolidación Unidimensional
Fuente: Investigación de los autores, 2005.*

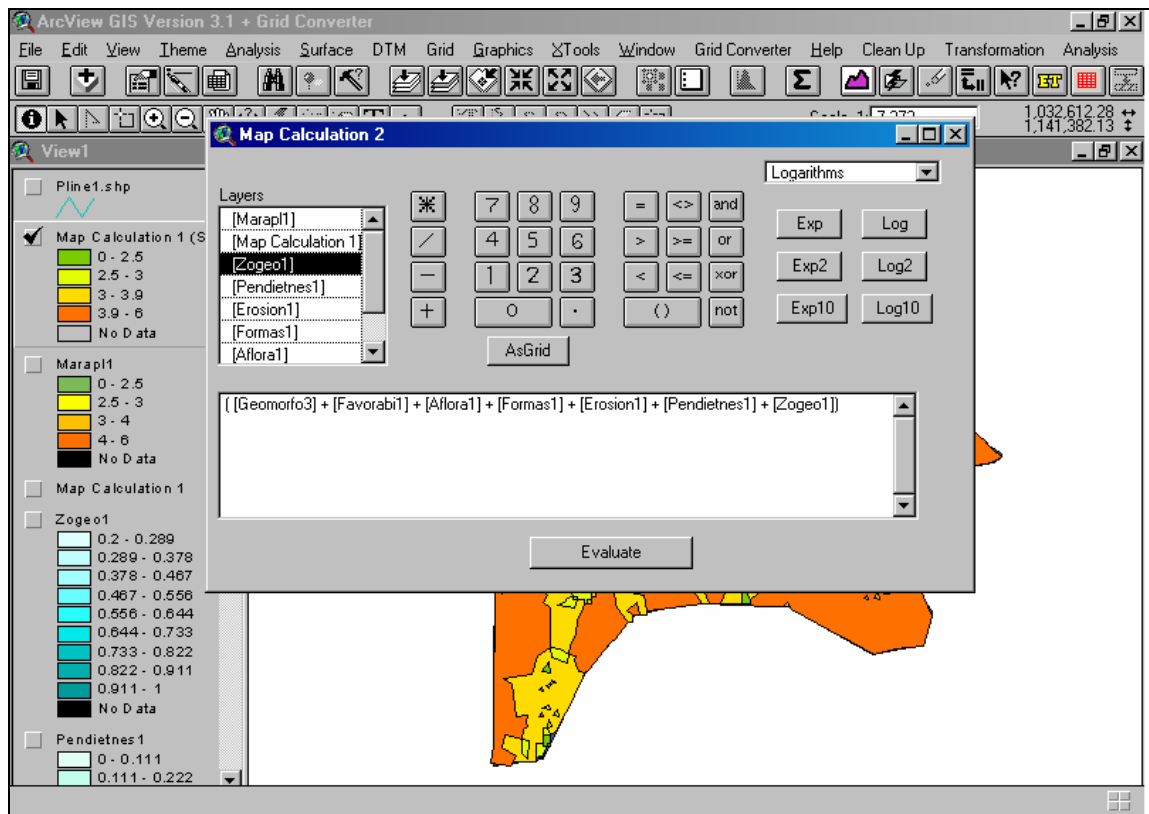
Figura 58. Ambiente gráfico de ARCVIEW 3.1 donde se muestra la herramienta MAP CALCULATOR para la suma de los mapas raster de peso para la realización del mapa de amenazas.

Una vez realizada la operación de rasterización se suman los mapas mediante el comando *MAP CALCULADOR* incluido en el menú *ANÁLISIS*. (Figura 58)

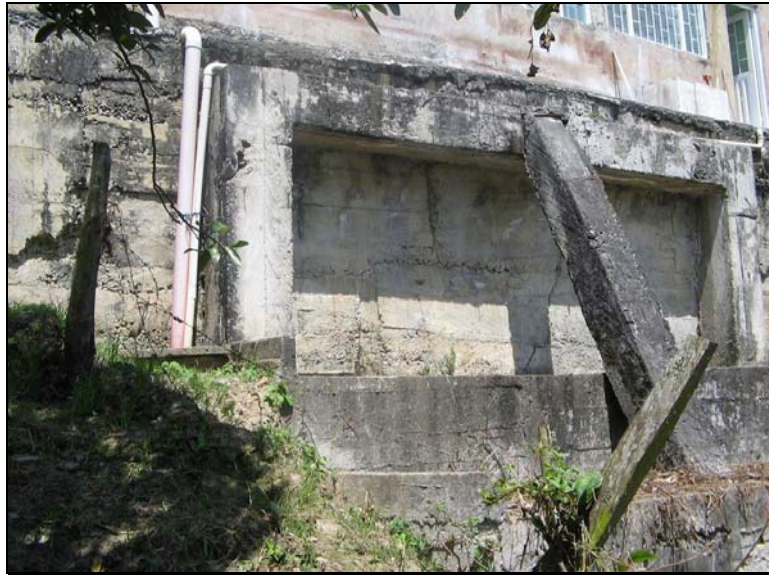
*Figura 60. Obra Contención parte trasera. Centro salud Sagrado Corazón de Jesús
Fuente: Investigación de los autores, 2005.*

A continuación se presenta un registro fotográfico que identifica las obras anteriormente enumeradas las cuales, en muchos casos, coinciden con las áreas de afectación determinadas en el mapa de amenazas, no obstante, otros casos muestran inconvenientes pero no de orden natural si no que su construcción no es la forma adecuada de contrarrestar la problemática en los suelos de la región.
