**ESTUDIOS DE AMENAZAS POR EROSION Y REMOCION EN MASA, Y
VULNERABILIDAD DE LA ZONA URBANA Y DE EXPANSION DE JESUS MARIA,
SANTANDER**

**UNIVERSIDAD INDUSTRIAL DE SANTANDER
FACULTAD DE INGENIERIAS FISICO MECANICAS
FACULTAD DE INGENIERIAS FISICO QUIMICAS
ESCUELA DE INGENIERIA CIVIL
ESCUELA DE GEOLOGIA
BUCARAMANGA,
2005**

Trabajo de Grado para optar el título de
Ingeniero Civil y Geólogo

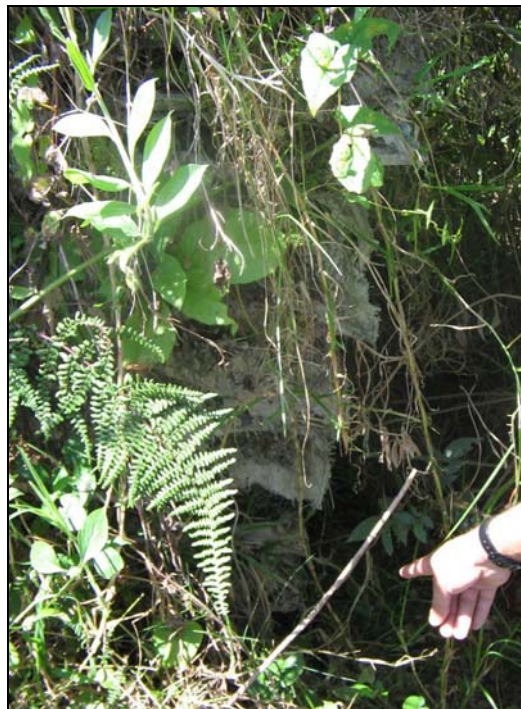
*Figura 61. Muro Costales costado noreste cancha fútbol Colegio Lorenzo de Salazar
Fuente: Investigación de los autores, 2005.*

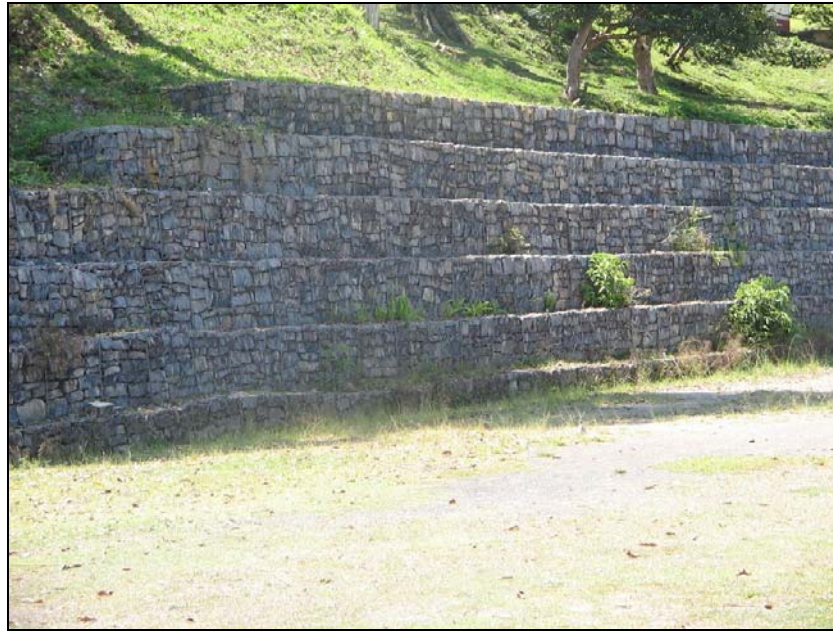
*Figura 62. Muro en Gavión zona escolar, zona urbana de Jesús María
Fuente: Investigación de los autores, 2005.*

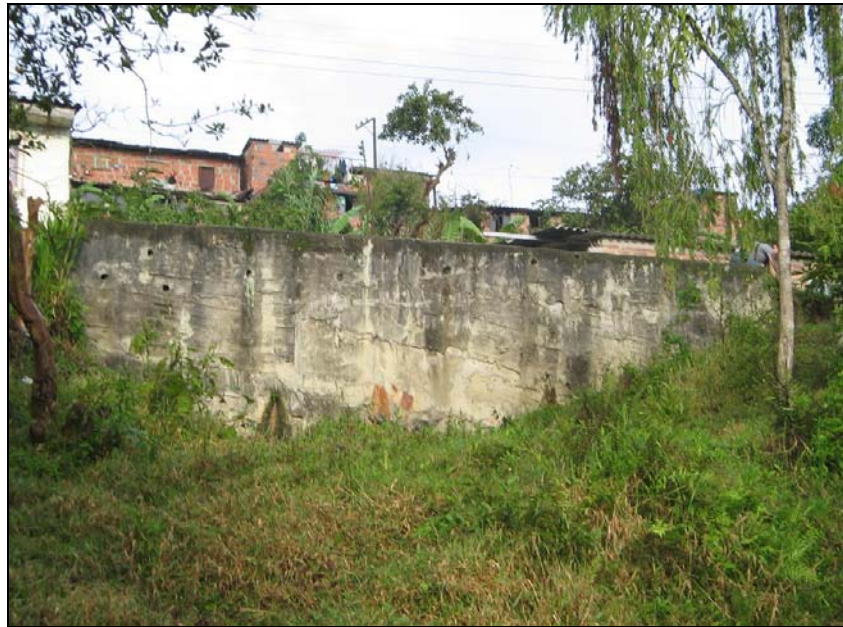
*Figura 63. Muro de Contención Calle Las Trampas
Fuente: Investigación de los autores, 2005.*

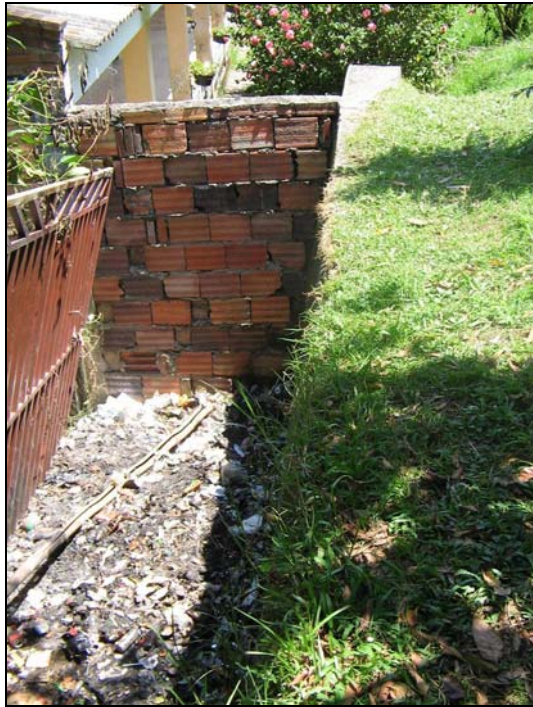
Figura 64. Muro de Contención Colegio Lorenzo de Salazar
Fuente: Investigación de los autores, 2005.

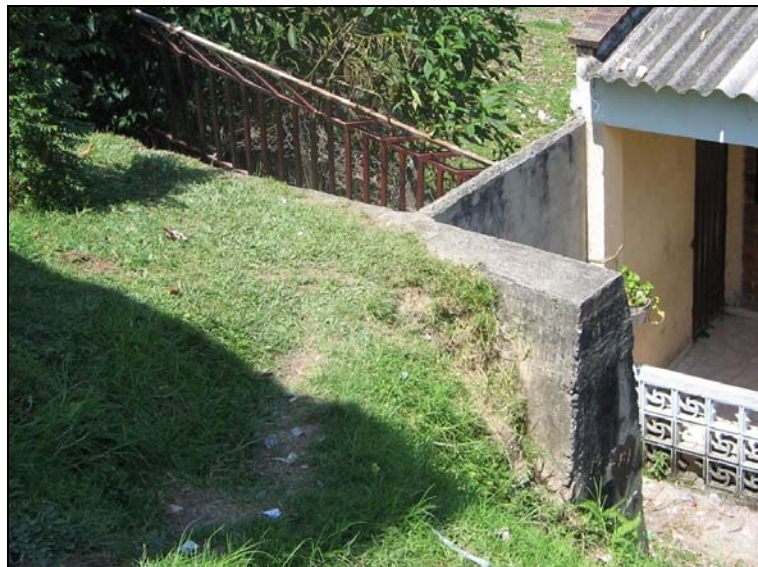
Figura 65. Muro de Contención Colegio Lorenzo de Salazar
Fuente: Investigación de los autores, 2005.

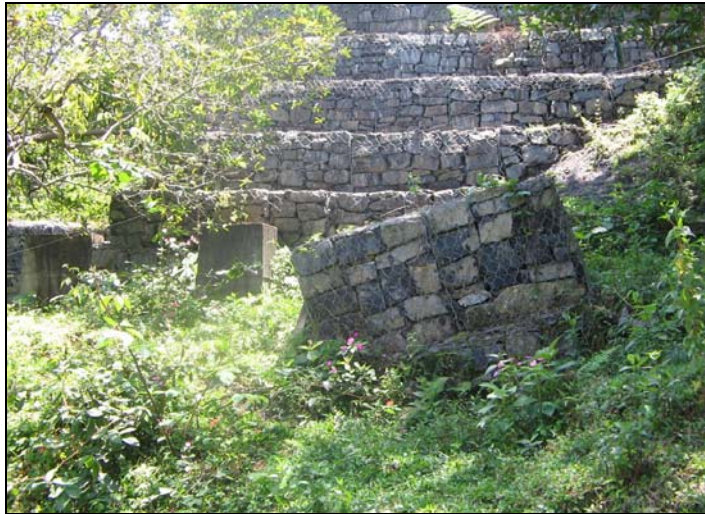
Figura 68. Muro en Gavión Cancha de Fútbol Colegio Lorenzo de Salazar. Se observa que cede por la presión del suelo y el agua.

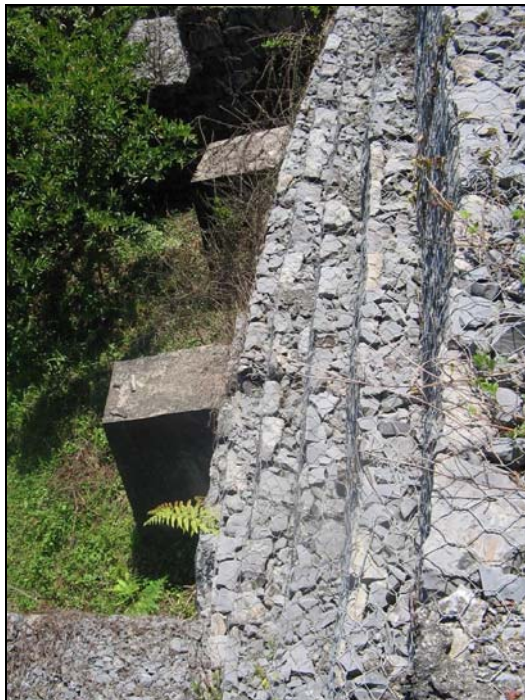
Figura 69. Muro en Gavión Cancha de Fútbol Colegio Lorenzo de Salazar. Se observa un empinamiento en el muro debido a la presión que ejercen agua y suelo.

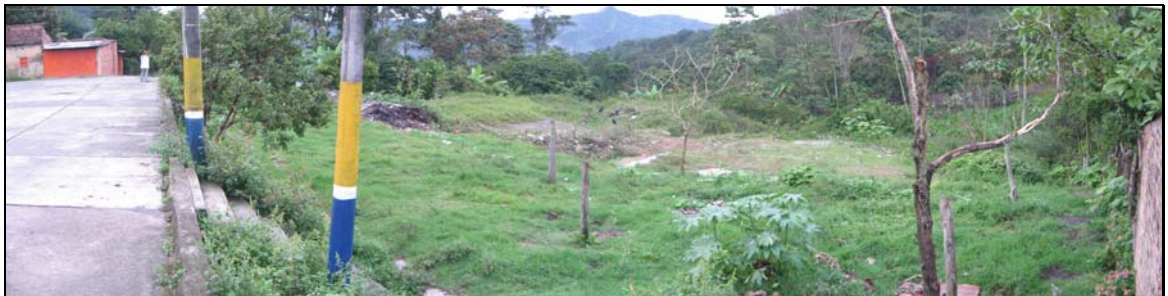
Figura 70. Antiguo botadero de basuras. Sector N contiguo a la Iglesia municipal

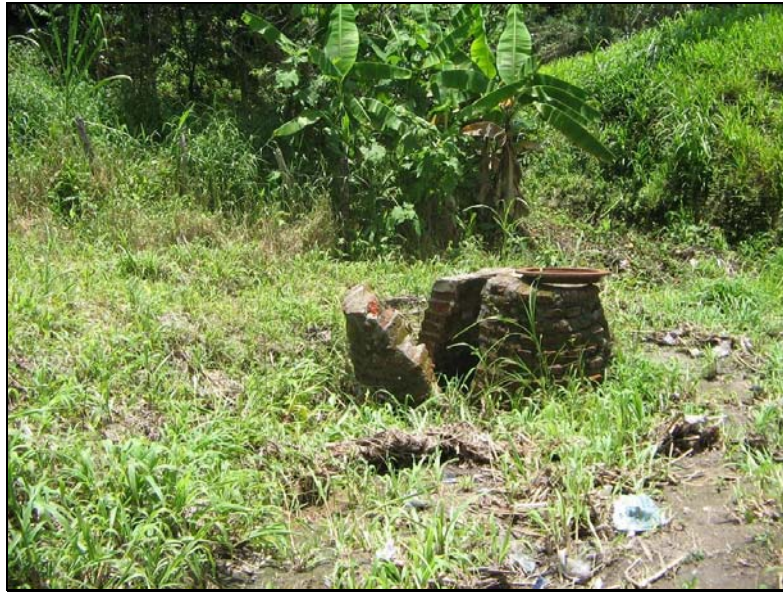
En el sector de los Pinos específicamente en el predio donde se ubica el último pozo que recoge las aguas y las dirige libremente hacia el chorro Tequendama, se identificaron problemas críticos de reptación y deslizamientos en el suelo como se puede observar en las fotografías, debido a la falta de control y mantenimiento en la tubería fracturada, en el desagüe y en los rellenos que existen alrededor, haciendo de esta zona un lugar altamente inestable. De igual forma, las calles pavimentadas del área urbana presentan deficiencias en la captación de las aguas lluvias, quedando éstas desprotegidas y contribuyendo a agravar el problema de socavación y erosión.

Figura 71. Problemas en pozos antes de verter sus aguas libremente hacia el chorro Tequendama. Sector Los Pinos detrás del antiguo botadero de basuras
Fuente: Investigación de los autores, 2005

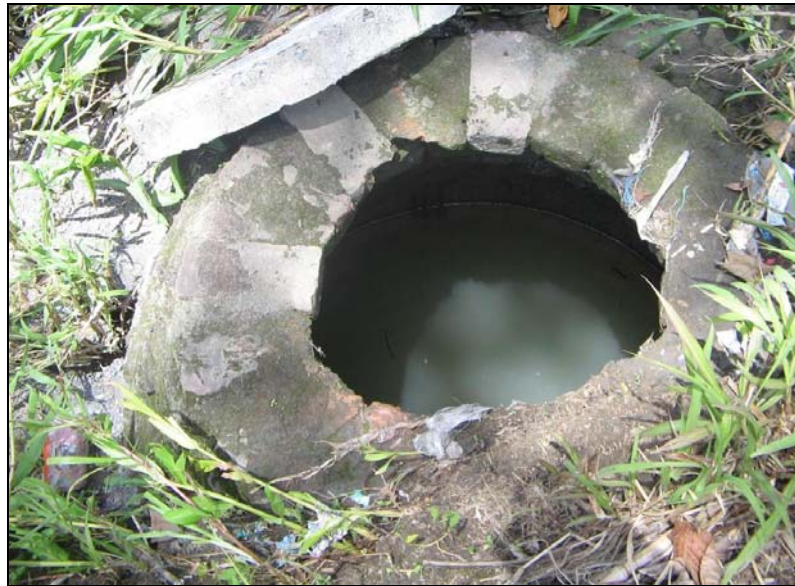
Figura 72. Problemas en pozos antes de verter sus aguas libremente hacia el chorro Tequendama. Sector Los Pinos detrás del antiguo botadero de basuras
Fuente: Investigación de los autores, 2005

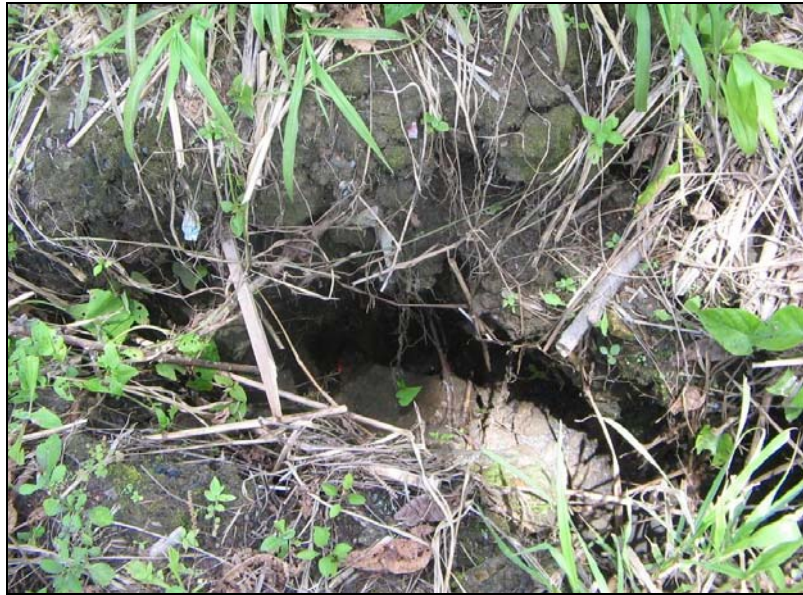
Figura 73. Sector N, se observa la formación de grietas en el terreno por donde transitan las aguas servidas sin control antes de llegar al Chorro Tequendama.

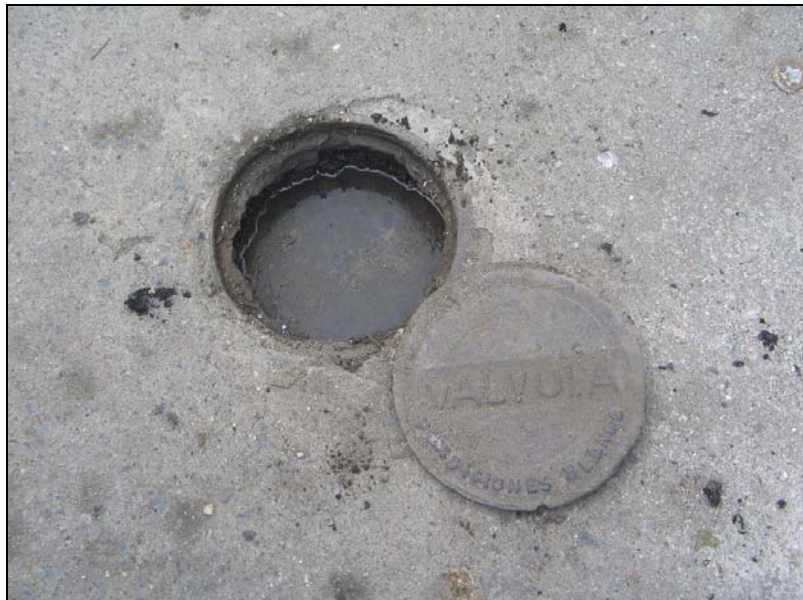
Figura 74. Estado de algunas válvulas las redes de acueducto ubicadas en el sector de la Muralla, Zona urbana Jesús María.

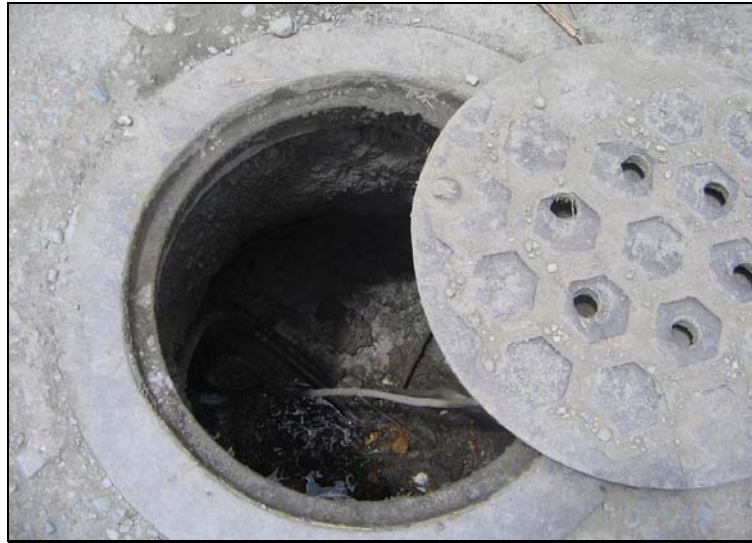
Figura 75 Estado de algunos pozos de las redes de alcantarillado los cuales sobre los cuales no hay un mantenimiento para permitir el paso del agua lluvia y permanecen taponados.

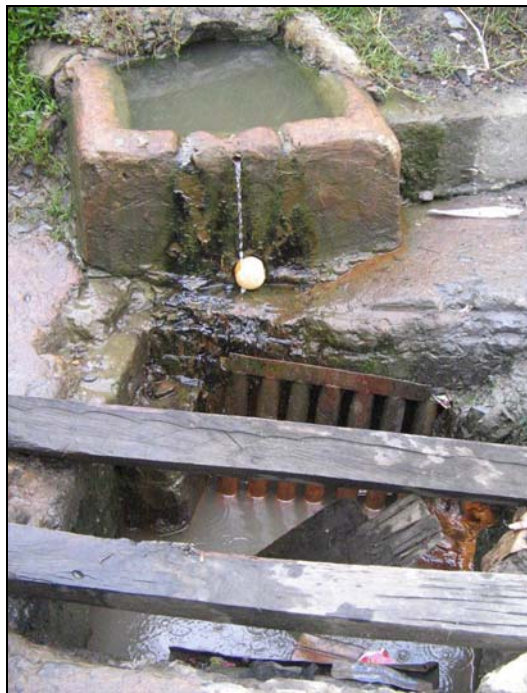
Figura 76. Aguas de fuentes naturales sin control, Sector A, Barrio La Bomba.

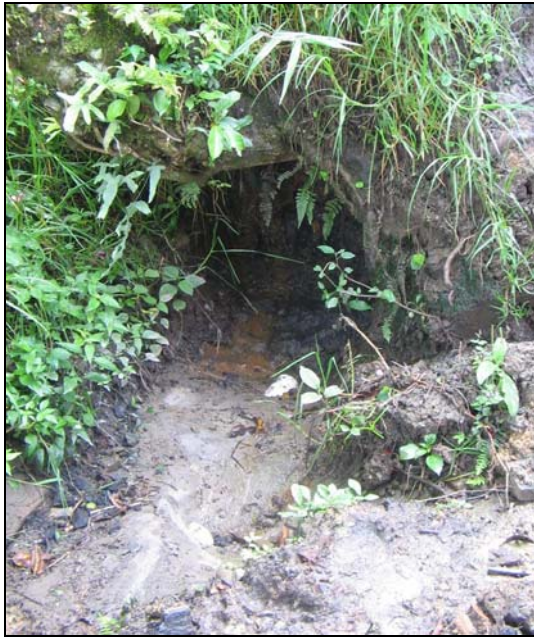
*Figura 77. Aguas de fuentes naturales sin control. Sector Casa de la Cultura
Fuente: Investigación de los autores, 2005*

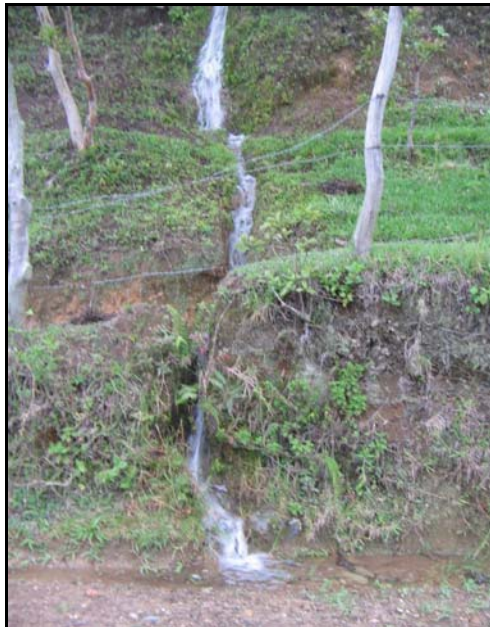
*Figura 78. Aguas de fuentes naturales sin control. En la salida vía a Sucre.
Fuente: Investigación de los autores, 2005*

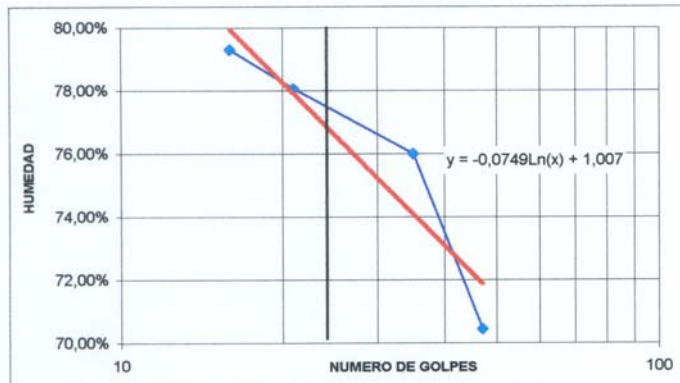
LIMITE LIQUIDO : 77%
 LIM. PLASTICO : 51%
 IND. DE PLASTI. : 26%
 CLASIFICACION SUCS. : MH

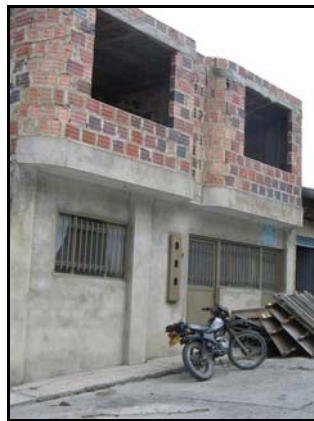
Vivienda en Jesús Maria, Santander con sistema pórtico.

Se define así el conjunto estructural conformado por vigas y columnas unidas en forma rígida o reticular.

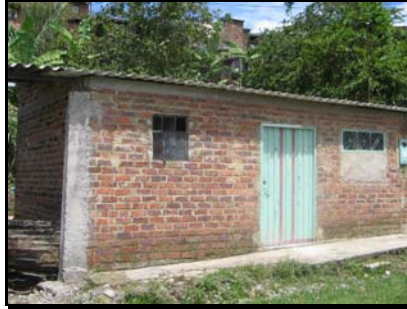
Vivienda en Jesús María, Santander con sistema muros confinados.

Construcción de muros de mampostería en ladrillo o cemento con elementos perimetrales de concreto reforzado de pocas dimensiones (viguetas y columnetas), construidos alrededor de las paredes formando elementos que confinan las piezas de mampostería.

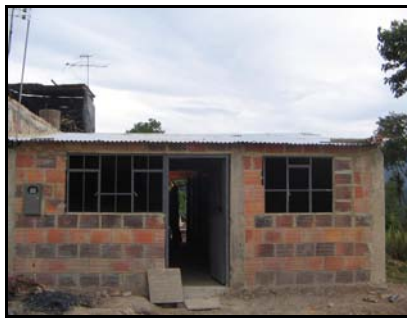
Vivienda en Jesús María, Santander con sistema muros reforzados.

Construcción en muros de mampostería con piezas de perforación vertical que se refuerzan horizontalmente en los sitios de pega e internamente con barras de acero en concreto. Dentro de esta clasificación se incluyen dos tipos de edificaciones definidas en las normas colombianas de Diseño y Construcción Sismo resistente, las clasificadas como parcialmente reforzada y mampostería reforzada

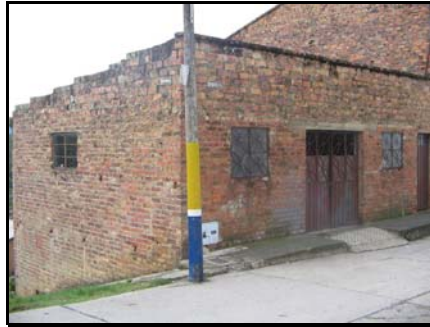
Vivienda en Jesús Maria, Santander con sistema de muros no reforzados.

Es una construcción de mampostería usualmente de bloques o piezas de ladrillo o cemento que no tiene ningún tipo de refuerzo ni confinamiento mediante elementos estructurales

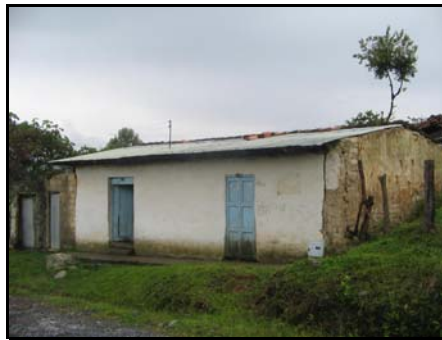
Vivienda en Jesús Maria, Santander con sistema de materiales locales Adobe.

Son construcciones de bloques hechos de tierra arcillosa sin cocer (adobes) y secados al sol. Se pueden moldear con facilidad mientras están húmedos, pero cuando se secan son prácticamente indeformables. Los adobes se fabrican formando pequeños bloques (del tamaño de un ladrillo) de barro y paja o heno, que se dejan secar al sol durante una o

dos semanas. Debido a su escasa resistencia a la humedad, sólo se construye con adobes en zonas poco lluviosas, en lugares donde no sea el caso, suele recubrirse con materiales que lo protejan del agua aunque esto no se logra totalmente ya que son altamente vulnerables

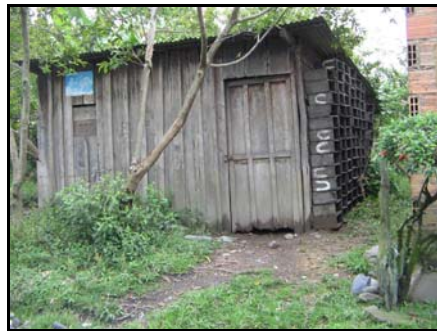
Vivienda en Jesús Maria, Santander construida en muros de madera.

Los elementos estructurales no muy resistentes pueden ser contruidos en madera. En muchos casos la madera no es el único material sino que esta acompañado por otro que le de mayor rigidez.

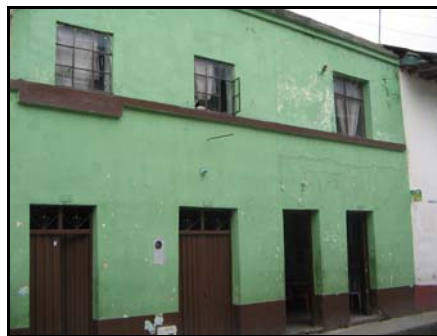
Vivienda en Jesús Maria, Santander construida combinada en tapia.

Las tapias son muros o paredes compuestas por tierra estabilizada apisonada dentro de un encofrado de madera que en ocasiones, se mezclan con fibras vegetales u otros

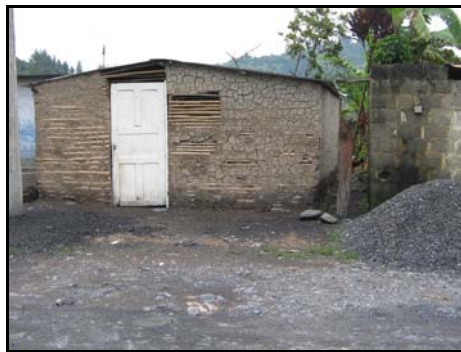
Vivienda en Jesús Maria, Santander construida en bahareque.

La construcción con bahareque son muros de palos entretejidos compuesto de madera, cañas, guadua con o sin relleno de tierra y con recubrimientos diversos: pañete de cagajón y tierra, pañete de mortero de cemento, barro, tablas o láminas metálicas. Se encuentran también, muros de bahareque sin relleno (bahareque hueco), con recubrimiento de esterilla de guadua en una tipología denominada bareque rustico.

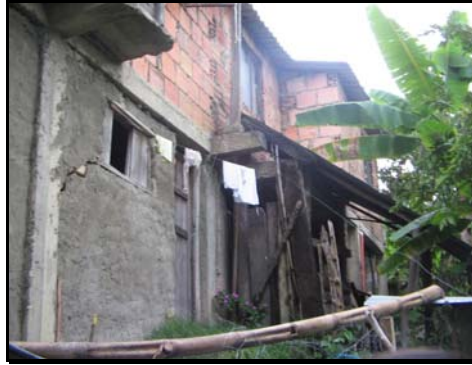
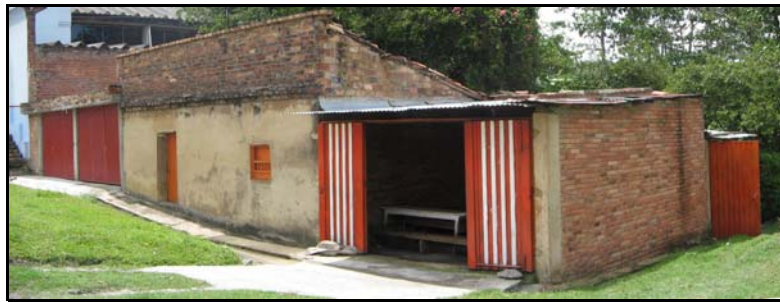
Vivienda en Jesús María, Santander construida en sistema combinado.

Son aquellas construcciones cuyo sistema estructural esta conformado por una combinación de materiales, para las que no es posible definir cual es el que predomina. Las estructuras en las cuales exista combinación de materiales, pero sea fácil definir uno como predominante debe ser clasificada en cualquiera de las categorías anteriores.

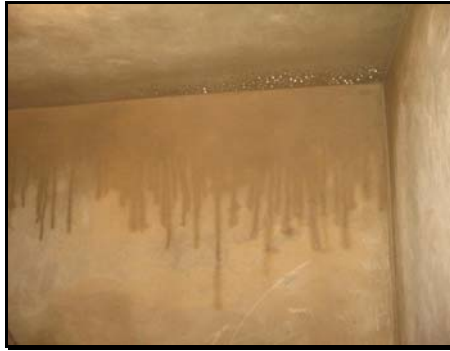
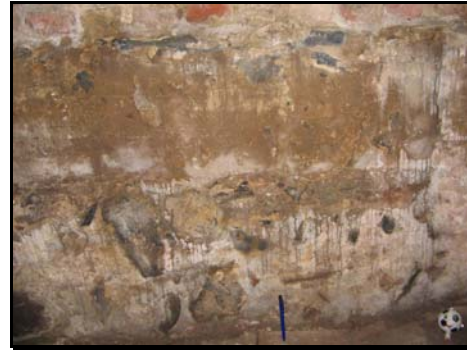
Las humedades que pueden detectarse son debidas a la filtración de agua por un elemento estructural o por la acumulación de la misma en un sector determinado de la construcción, de estos se determina la causa realizando una inspección general, identificando posibles fugas de agua o elementos que no se encuentren adecuadamente impermeabilizados si tienen contacto directo con el terreno.

Ejemplos de humedades en muros

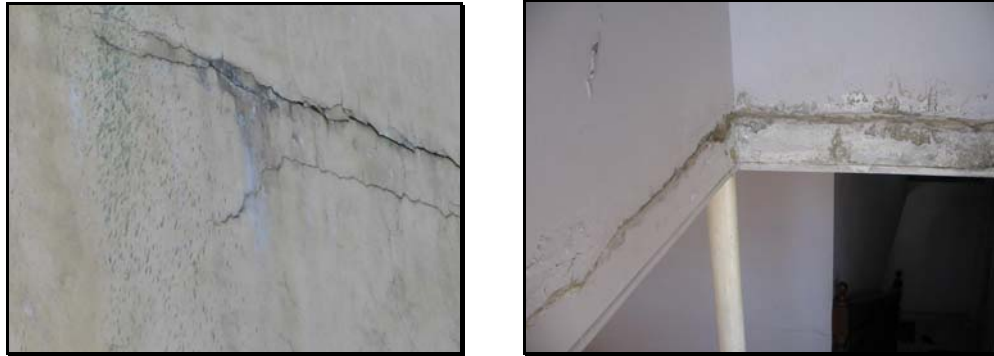
Ejemplos de muros con fisuras y grietas

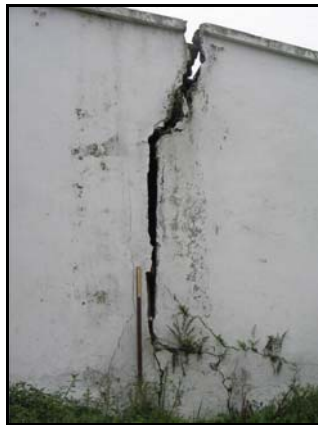
Ejemplo de muros con grietas

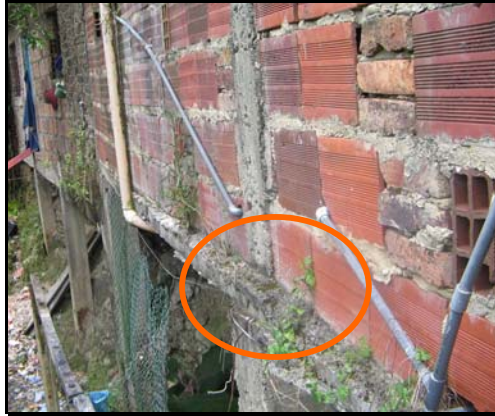
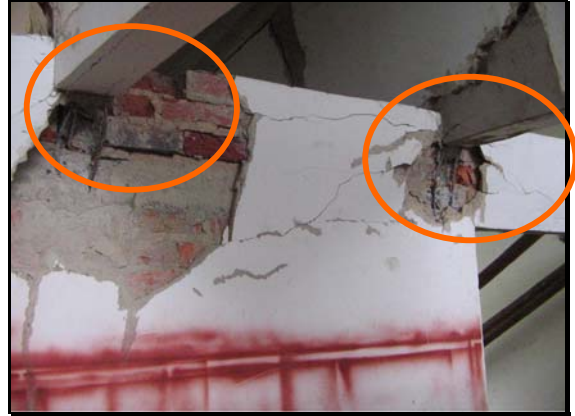
Problemas en uniones viga-columna

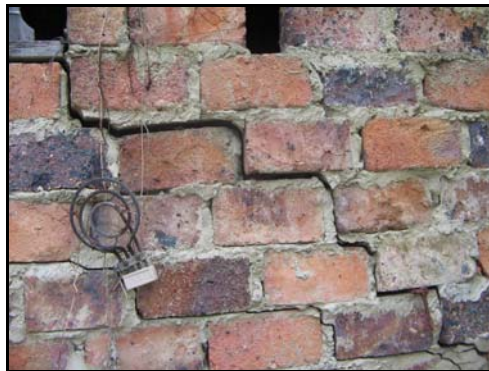
Falla presentada en muros de mampostería

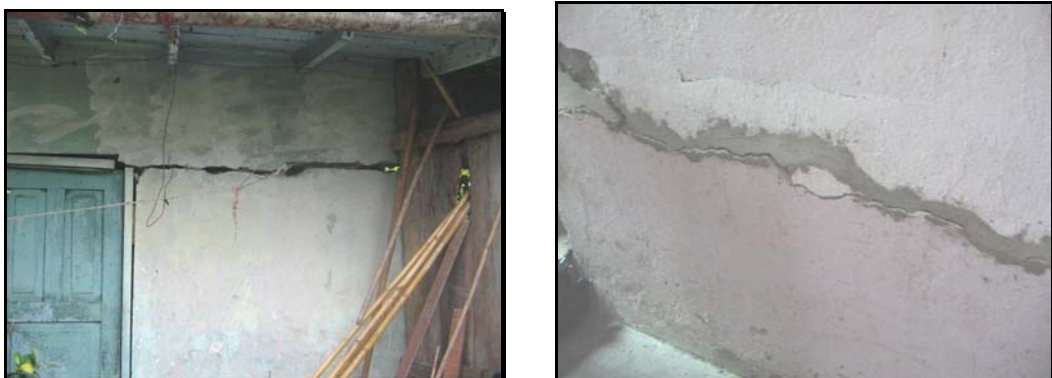
Ejemplos de falla por flexión

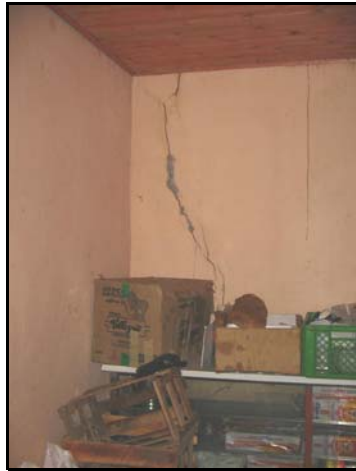
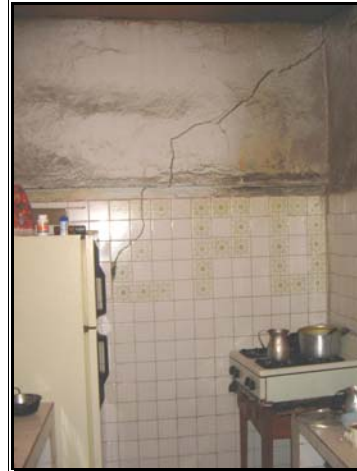
Ejemplos de falla por cortante

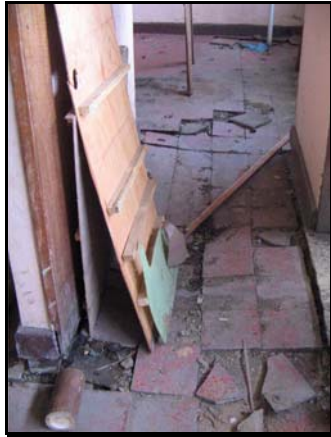
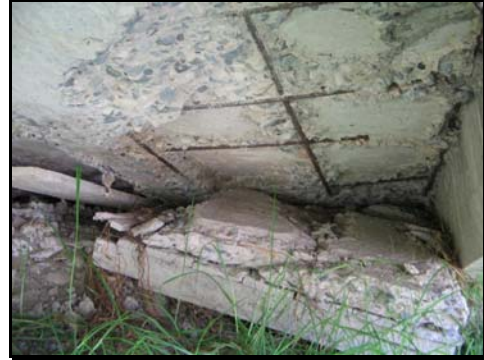
Ejemplos de pisos con asentamientos

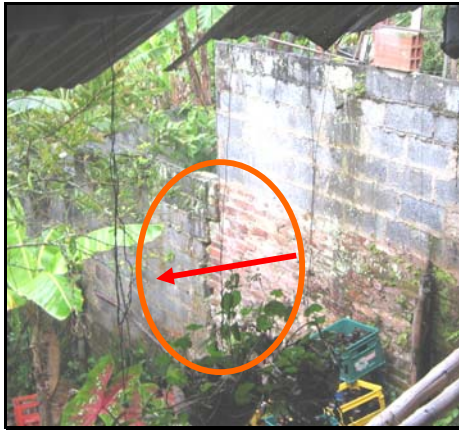
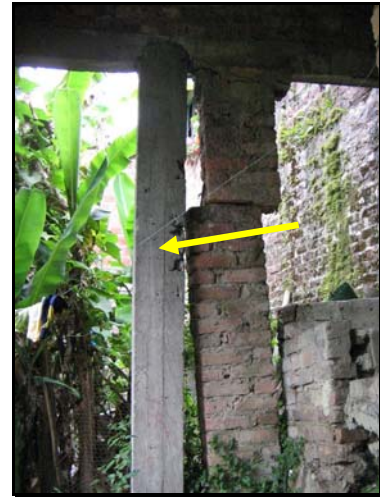
Por ultimo, este tipo de problema esta muy relacionado con los asentamientos ya los movimientos diferenciales del suelo hacen que las estructuras cedan de forma horizontal. La mayoría de veces, estos movimientos son originados por asentamientos no provocados en el sitio que hacen que la estructura que se encuentra cercana se desplace

en dirección del hundimiento. Estos problemas son comunes en lugares donde los problemas de erosión y remoción en masa se presentan, provocando que la acción del movimiento sea lenta pero efectiva.

Ejemplos de estructuras con desplazamientos

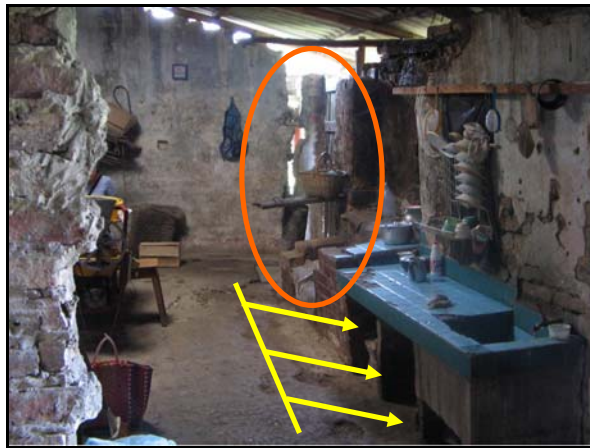
Ejemplos de estructuras con desplazamientos
