**EVALUACIÓN DEL MOVIMIENTO DEL TALUD  
PARA LA VÍA TRONCAL CENTRAL LA ESTACIÓN MUNICIPIO DE GUAPOTA  
EN EL SECTOR DEL K1+520 al K2+020**

**UNIVERSIDAD INDUSTRIAL DE SANTANDERUIS  
FACULTAD DE FÍSICOMECAÑICAS  
ESCUELA DE INGENIERIA CIVIL  
MAESTRÍA EN GEOTECNIA  
BUCARAMANGA  
2012**

**Trabajo de grado Maestría en Geotecnia para optar  
al título de Magister en Geotecnia**

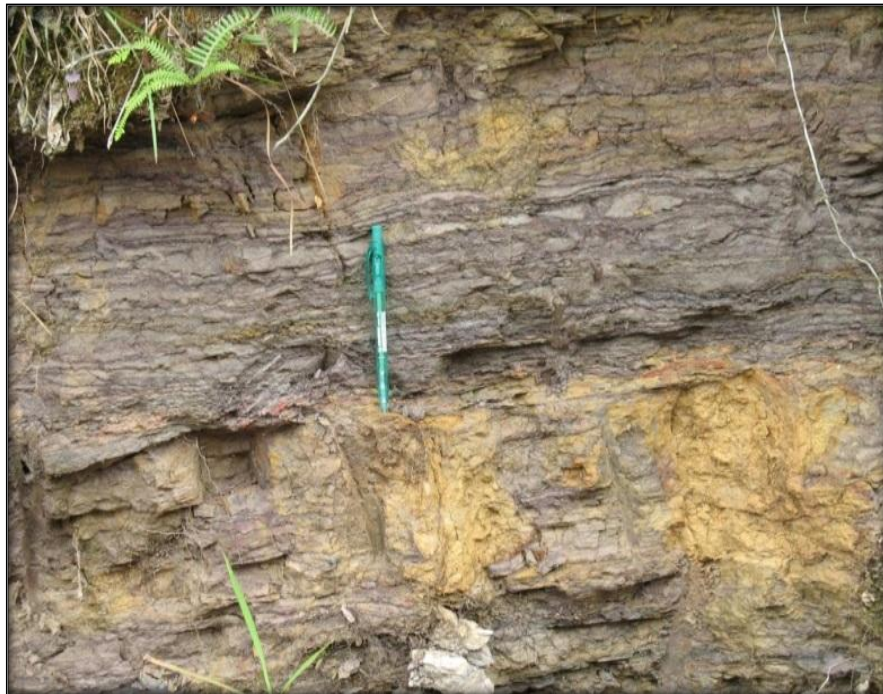
**Fotografía 2.** Arcillolitas abigarradas y ocre de la Formación Tablazo. Tomada en PR 0+450 aproximadamente

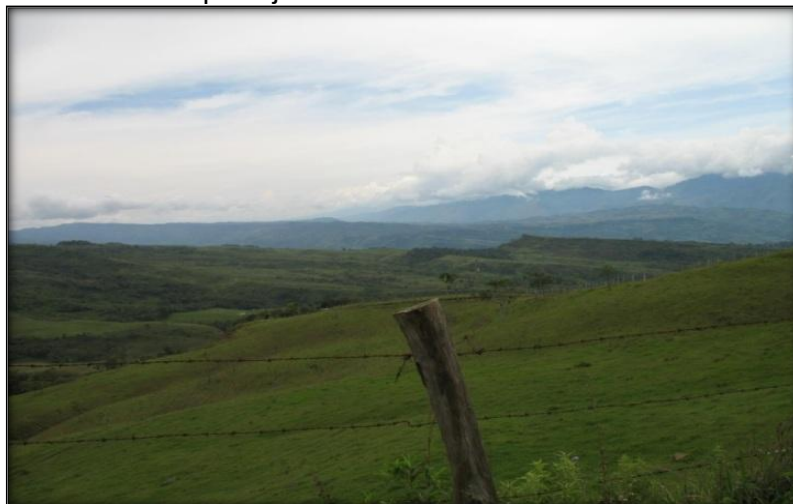
**Fotografía 10.** Morfología de cuestras que dan aspecto de graderías, asociadas a unidades de paisaje denudacional con control estructural

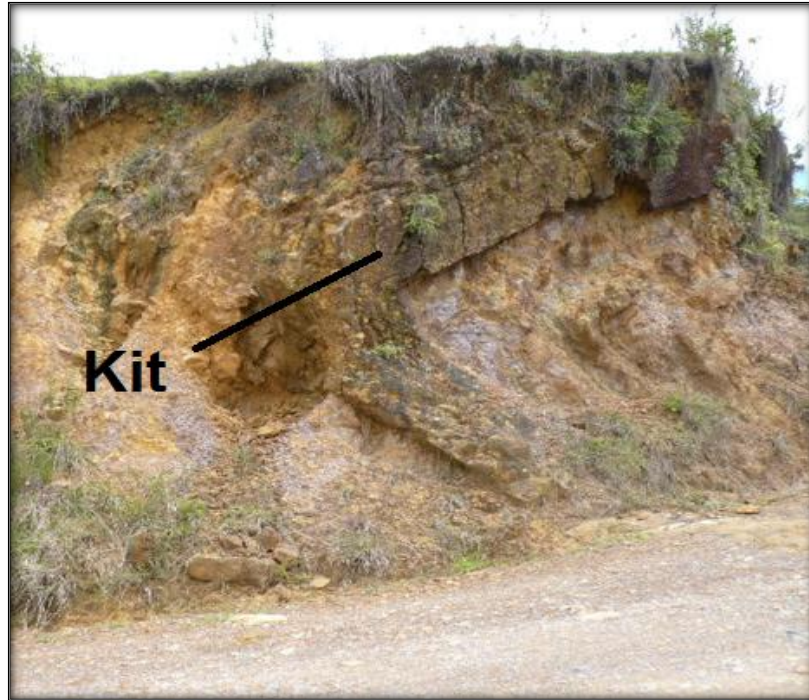
**Fotografía 12.** Afloramiento de la Unidad de Roca Sedimentaria Kit
