Plan de Mantenimiento Preventivo de la Infraestructura Locativa en la Empresa “Electrificadora
de Santander S.A E.S.P.”

Trabajo de grado presentado como requisito para optar al título de Ingeniero Civil

Universidad Industrial de Santander

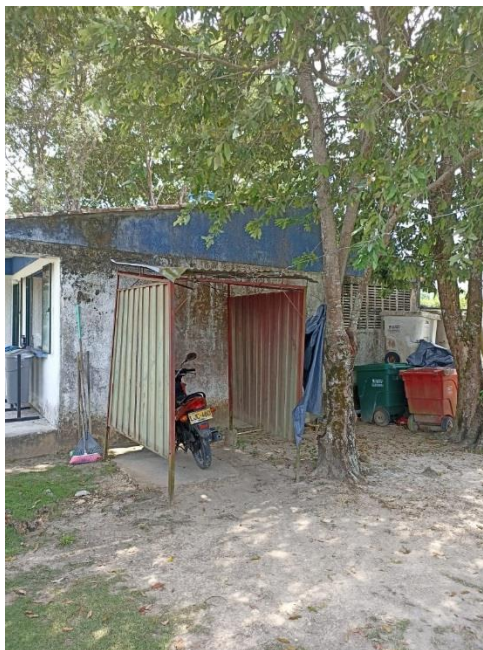
Los daños más comunes y frecuentes se presentan en los elementos tipo cubierta; estos suelen presentar de manera frecuente filtraciones que se manifiestan con goteras en el techo y oxidación de la estructura; por lo cual es importante realizar una actividad de mantenimiento preventivo en donde se haga un proceso de impermeabilización de estos elementos. Los muros presentan daños en su pintura a causa de la vegetación y la humedad tal y como se presenta en la Figura 10.

Estos daños presentes en los muros afectan de manera drástica la pintura y producen un mal aspecto del inmueble y a su vez de la empresa; y en este caso si se sigue dejando llegar a tal punto de deterioro, su reparación o intervención correctiva genera un mayor costo que intervenirlos con ciclos de mantenimiento preventivo.
