**Estudio de la efectividad del refuerzo a flexión o cortante con polímeros reforzados con  
fibra de carbono instalado en vigas existentes**

**Monografía para optar al título de Especialista en Estructuras**

**Universidad Industrial de Santander**

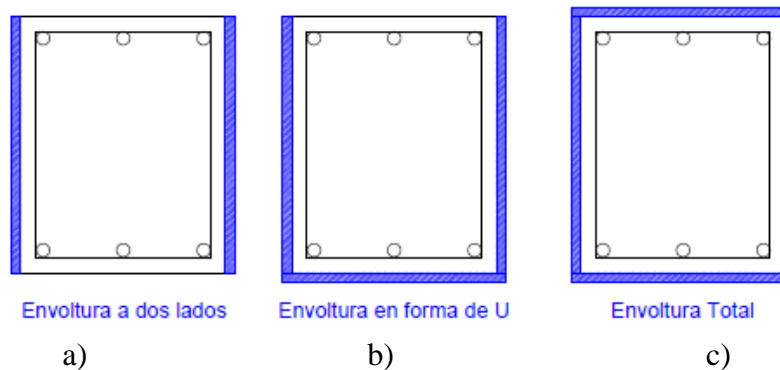
Figura 1. Formas de distribución para las tiras de CFRP a cortante  
Nota: Adaptado de Mostofinejad, Hosseini, & Razavi, 2016

externo con hendidura (Externally bonded reinforcement in grooves, EBRIG, por sus siglas en inglés). Y por último la incidencia de la instalación en forma diagonal o vertical. La investigación concluyó la superioridad de la combinación de vuelta completa con EBRIG (Mostofinejad, Hosseini, & Razavi, 2016).

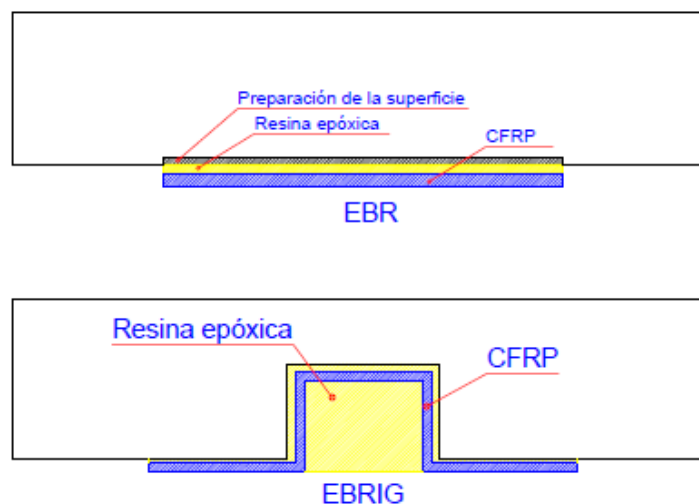
Figura 2. Tipos de instalación según la preparación de la superficie  
Nota: Adaptado de Mostofinejad, Hosseini, & Razavi, 2016

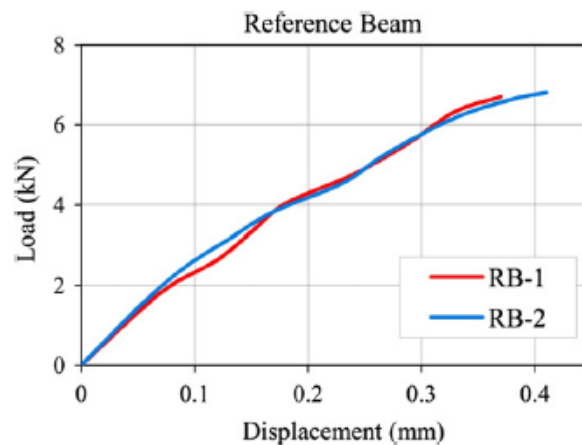
Figura 11. Carga (kN) vs deflexión (mm) a mitad de la luz en vigas de referencia.

Se puede observar a partir de las figura 11 – Figura 14 que las variaciones de las rigideces de las vigas no son evidentes antes del inicio de las grietas de tensión. En este momento, la pendiente de la carga frente a la deflexión en el medio del tramo de las vigas de referencia es casi igual a la de las vigas reforzadas, lo que demuestra que en las vigas reforzadas las cargas son principalmente asumidas por el concreto antes de que las fisuras aparezcan en él; sin embargo, reforzar las vigas con láminas u hojas de FRP atrasa el inicio de estas grietas.

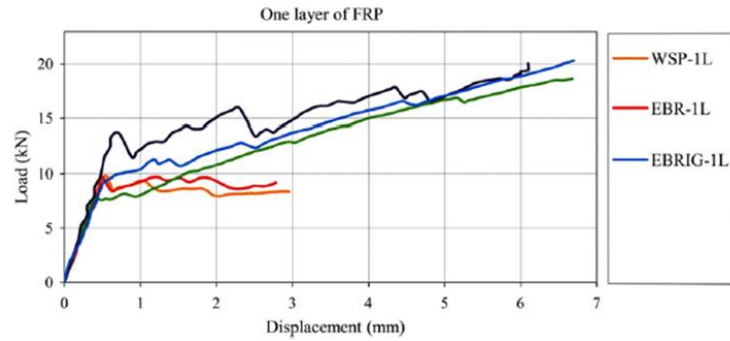
Figura 12. Carga (kN) vs deflexión (mm) a mitad de la luz en vigas WSP-1L, EBR-1L y EBRIG-1L (1 capa de FRP).

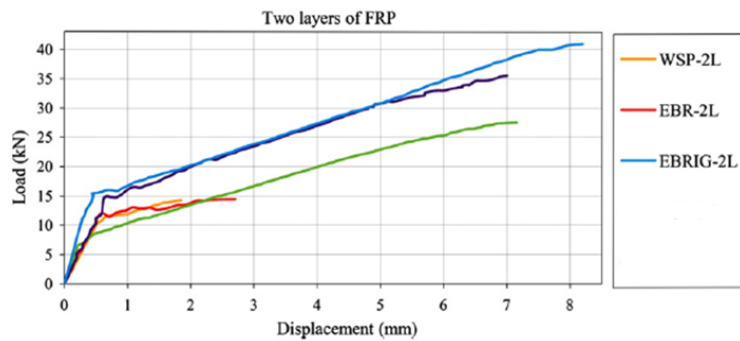
Figura 13. Carga (kN) vs deflexión (mm) a mitad de la luz en vigas WSP-2L, EBR-2L y EBRIG-2L (2 capas de FRP).

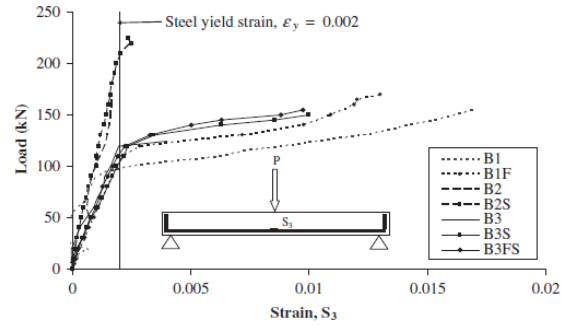
Figura 22. Respuestas de deformación del acero de tensión de todas las vigas ensayadas  
Nota: Adaptado de El-Ghandour, 2011

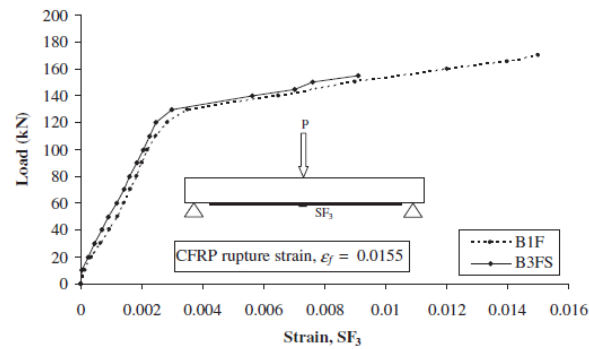
Figura 23. Respuestas de deformación en el centro de las láminas CFRP a flexión.  
Nota: Adaptado de El-Ghandour, 2011

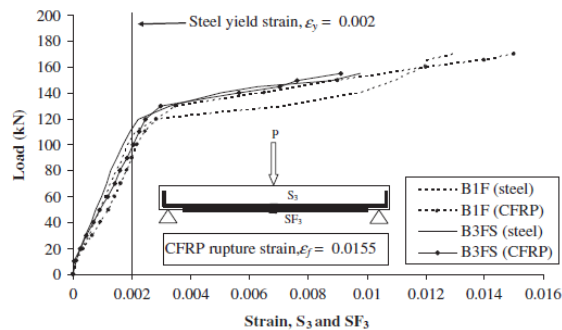
Figura 24. Comparación entre las respuestas de deformación por tracción del acero de flexión y los CFRP.

Sin embargo, la confianza en los resultados de las láminas necesita pruebas experimentales de la acción compuesta efectiva hasta el fallo, como se muestra en la figura 24, que muestra comparaciones entre las curvas de deformación de carga a tracción en el centro de la luz de las láminas B1F y B3FS, SF3 y el acero interno adyacente S3. Se observan deformaciones de CFRP cada vez más altas con respecto a las de acero adyacentes hasta que el acero entra en fluencia, donde se producen las brechas máximas entre las deformaciones de CFRP y de acero. Después de entrar en fluencia, la rigidez reducida por la respuesta del acero dio como resultado el estrechamiento de las brechas, hasta cruzar las respuestas correspondientes de CFRP antes de la ruptura. La unión asegurada hasta la falla entre las láminas CFRP a flexión y el sustrato de concreto se demuestra también en la figura 25, donde los perfiles de las deformaciones por tensión longitudinales de las láminas B1F y B3FS siguieron los requisitos de momento de flexión de la configuración de prueba a diferentes niveles de carga hasta el fallo (los perfiles a 100 kN y falla se muestran típicamente en la figura 25).

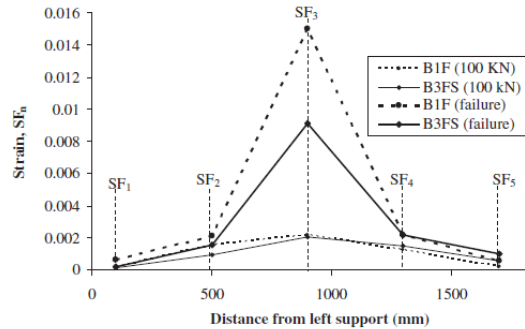
Figura 25. Comparación de los perfiles de deformación por tracción de los CFRP a flexión a diferentes niveles de carga.

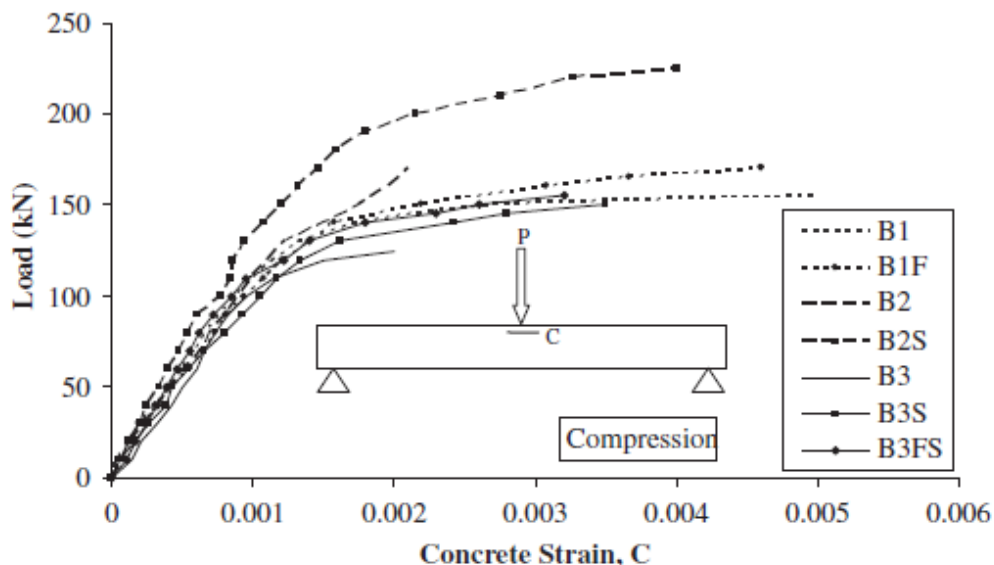
Figura 26. Carga vs Deformación del concreto, respuestas de todas las vigas.

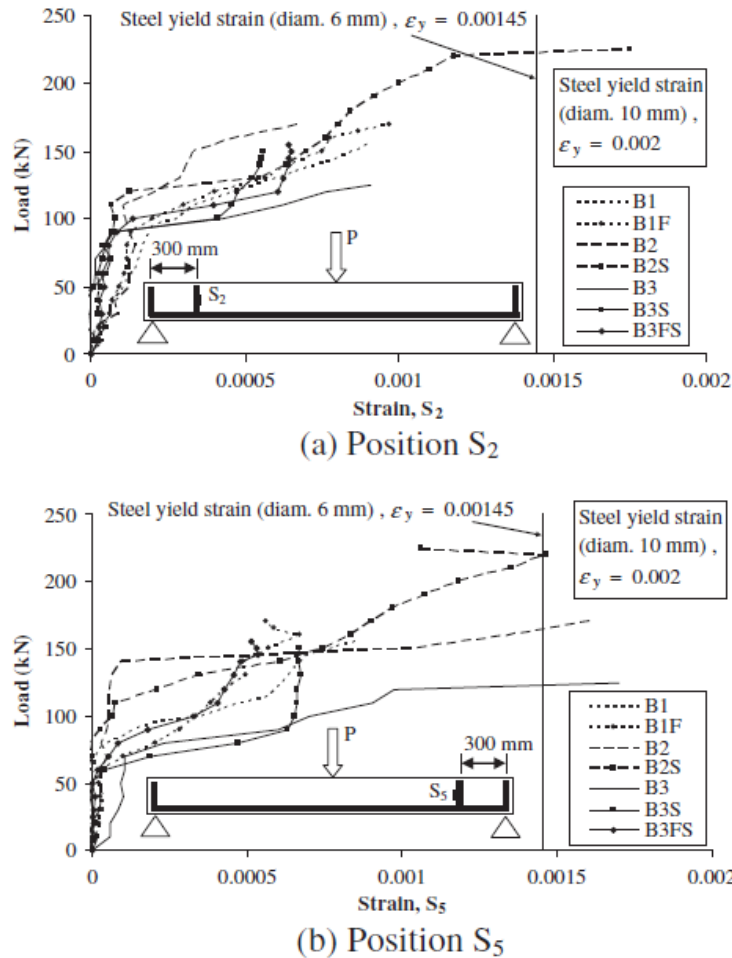
Figura 27. Carga vs Curvas de deformación en los estribos en la posición  $S_2$  y  $S_5$  de todas las vigas reforzadas.

La figura 27 finalmente muestra que el fortalecimiento a flexión de B3FS no podría movilizar más las deformaciones por cortante. Respuestas muy similares a B3S ocurrieron para B3FS, pero a un 2,8% más alto de las cargas de agrietamiento por cortante, y tendencias post agrietamiento más rígidas (rigidización de las láminas), hasta una despreciable mejora del 3,33% de capacidad con respecto a B3S. El alto daño por cortante y la falla combinada de B3FS produjeron la ruptura prematura de la lámina, y una reducción del 65,7% en su aumento de capacidad sobre B3S (3,33%) en relación con la obtenida en B1F sobre B1 (9,7%). La B1F respecto a B1 mostró una resistencia al agrietamiento por cortante relativamente más alta (47,2%) y una más alta rigidez posterior al agrietamiento que B3FS con respecto a B3S, donde un bajo daño por cortante en B1F movilizó completamente sus deformaciones a flexión y rompió su lámina.

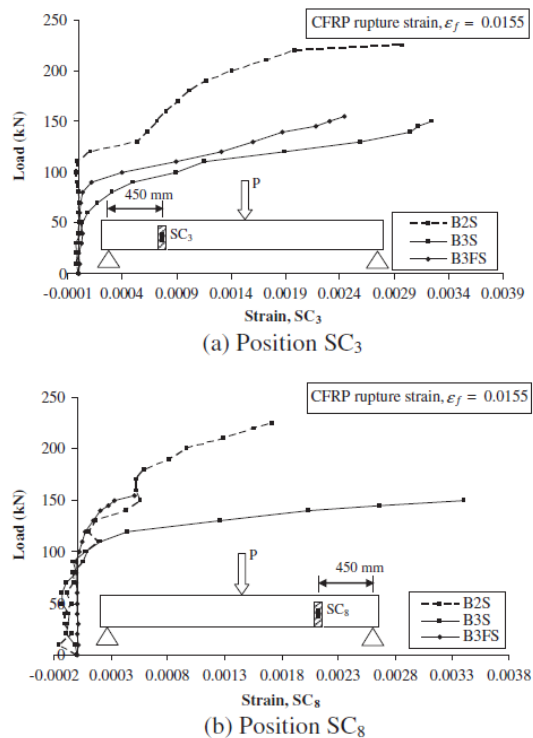
Figura 28. Carga vs Curvas de deformación en los revestimientos en U en la posición SC3 y SC8 de las vigas reforzadas a cortante.

Las curvas de SC3 y SC8 de carga contra deformación de tracción de los revestimientos en forma de U de B2S, B3S y B3FS, mostradas en la figura 28, reflejan hasta un 22% de activación al fallar. SC3 y SC8 encajan dentro de las regiones B y representan mejor el comportamiento de corte. Una de las razones de la baja activación es el desprendimiento de los revestimientos en U al fallar; en línea con la limitación de la deformación de ACI 440.2R-08. Otra razón es la reducción de la resistencia de las esquinas, donde se produjo una ruptura de la esquina del tercer revestimiento en U de la B2S (cerca de la grieta de falla) con deformación 0,0029 en SC3 (figura 28a). Los revestimientos en U se activaron en el agrietamiento por cortante, con B2S (las barras a flexión más altas) mostrando una mayor carga de agrietamiento y una mayor rigidez posterior al mismo (figura 28a).

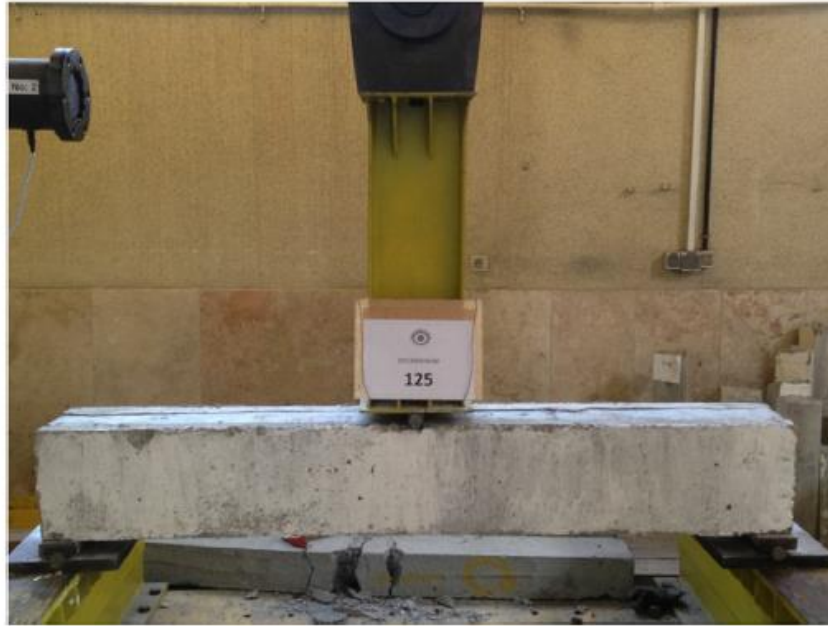
Figura 30. Carga de 3 puntos.

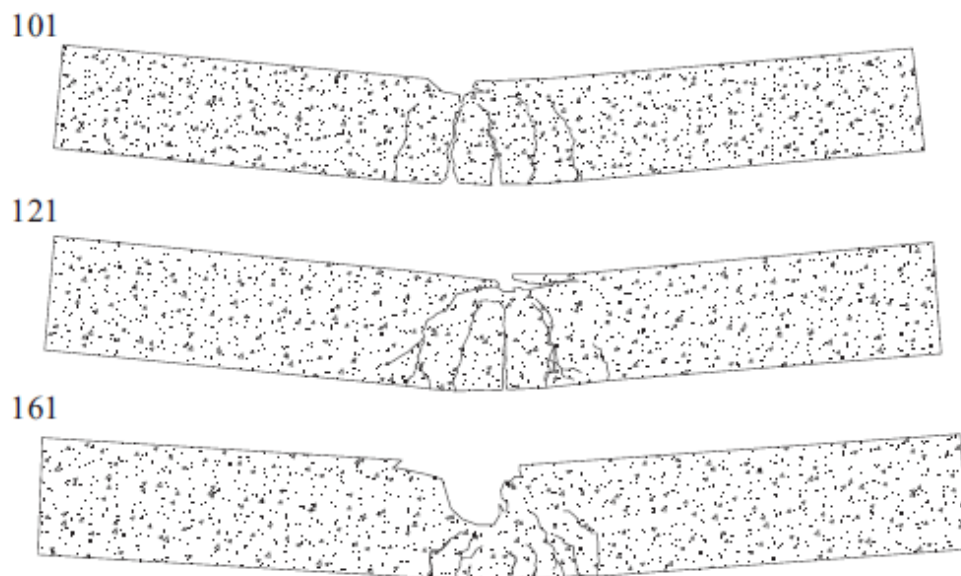
*Figura 31. Patrón de propagación de fisuras en las vigas de referencia*

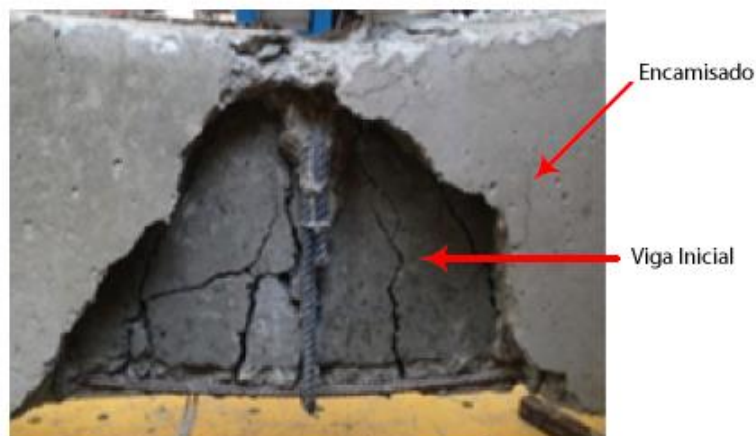
Figura 37. Formación de fisuras en la parte central de la viga inicial que fue encamisada.  
Nota: Adaptado de Tahsiri, Sedehi, Khaloo, & Raisi, 2015

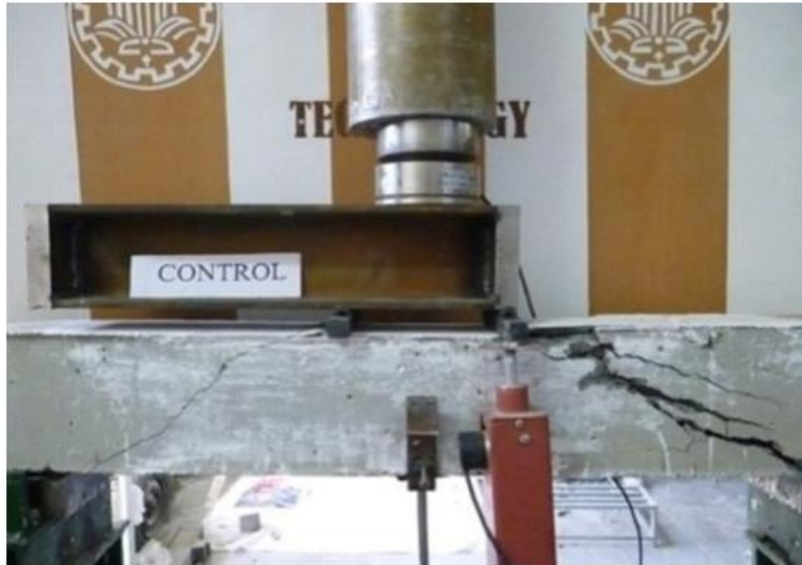
*Figura 46.* Modo de falla de la viga control sin refuerzo de CFRP.

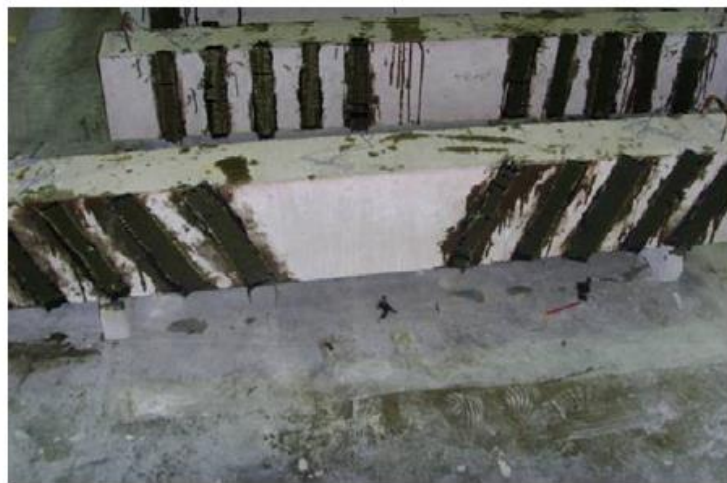
*Figura 54. Vigas reforzadas con tiras de CFRP vertical e inclinado*

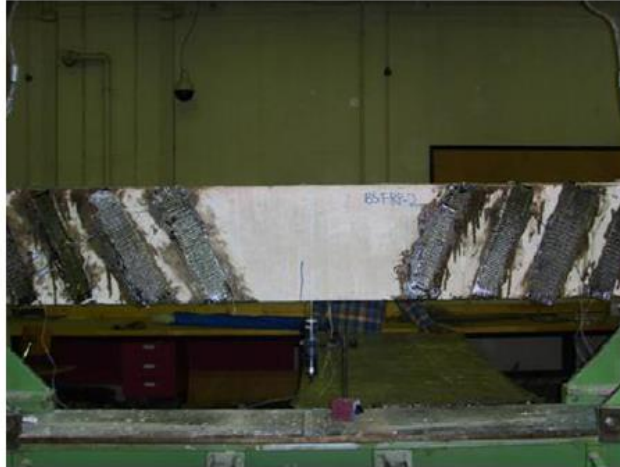
*Figura 59. Falla de la viga reforzada con CFRP inclinado.*
