INFORME DE CAMPO – Río California

Informe del trabajo de campo correspondiente a la segunda fase metodológica planteada en el trabajo de grado. El trabajo de campo se realizó los días 30 de Junio, 1 y 6 de Julio del año en curso sobre un tramo del río California a la altura del sector del mirador de la virgen y alrededores.

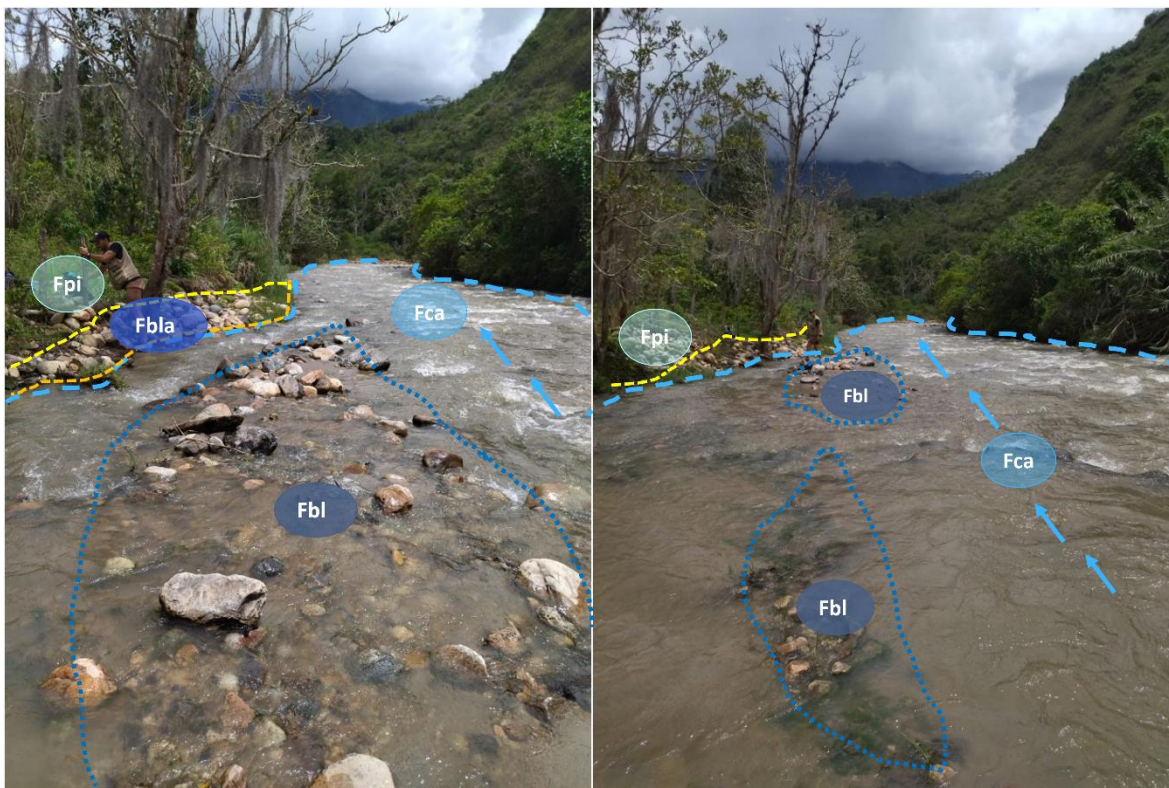
DW-1-2

Barra longitudinal en formación, de unos 7 metros de largo. Se observa poco sorting, material heterogéneo (limos, arenas, gravas y guijarros). En el material fino se observan minerales pertenecientes al grupo de los sulfuros, posiblemente calcopirita.

Figura 2. *Fpi: Planicie o llanura de inundación; Fbla: Barra lateral; Fbl: Barra longitudinal; Fca: Cauce aluvial.*

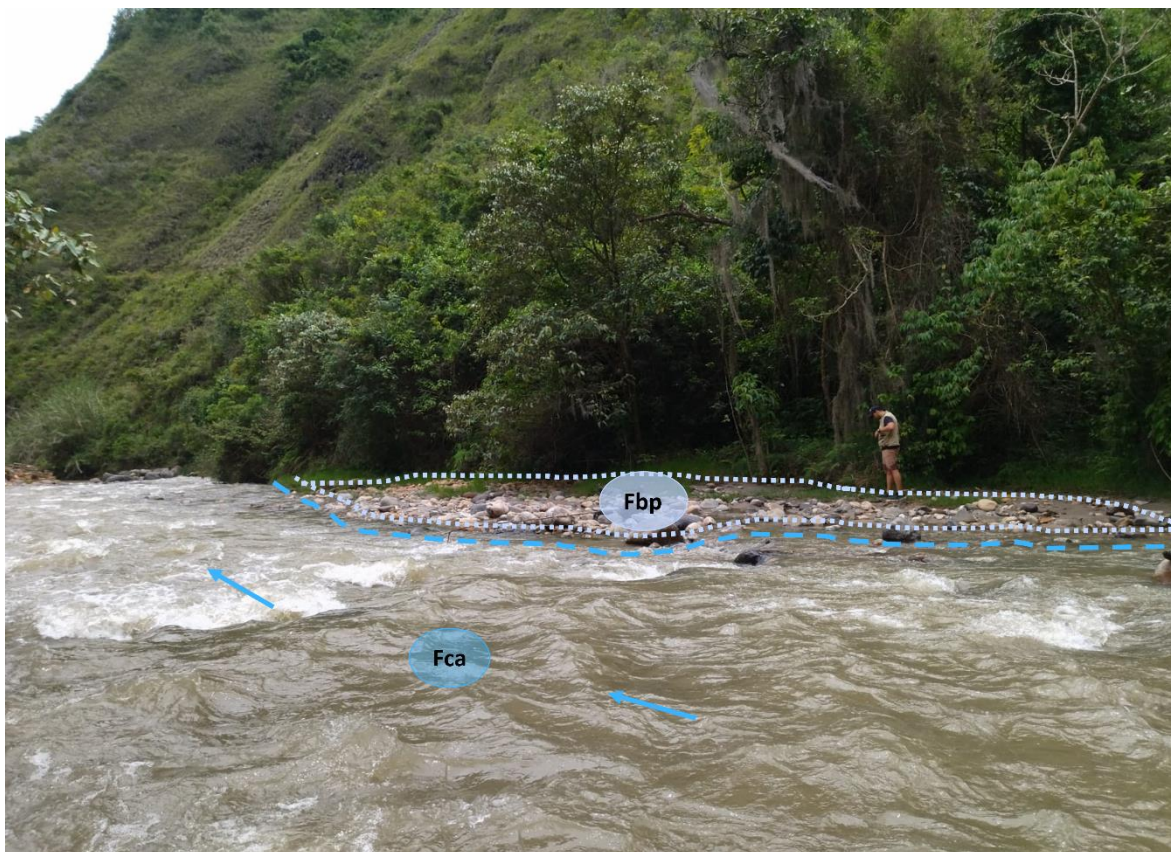
DW-1-5

Barra lateral o point-bar (tramo interno de una curva del cauce), coluvión con poco sorting, desarrollo de vegetación en la parte final de la lluvia y el material más fino se encuentra en la parte inicial de la curva.

Figura 5. Fbp: Barra puntual (point-bar); Fca: Cauce aluvial.

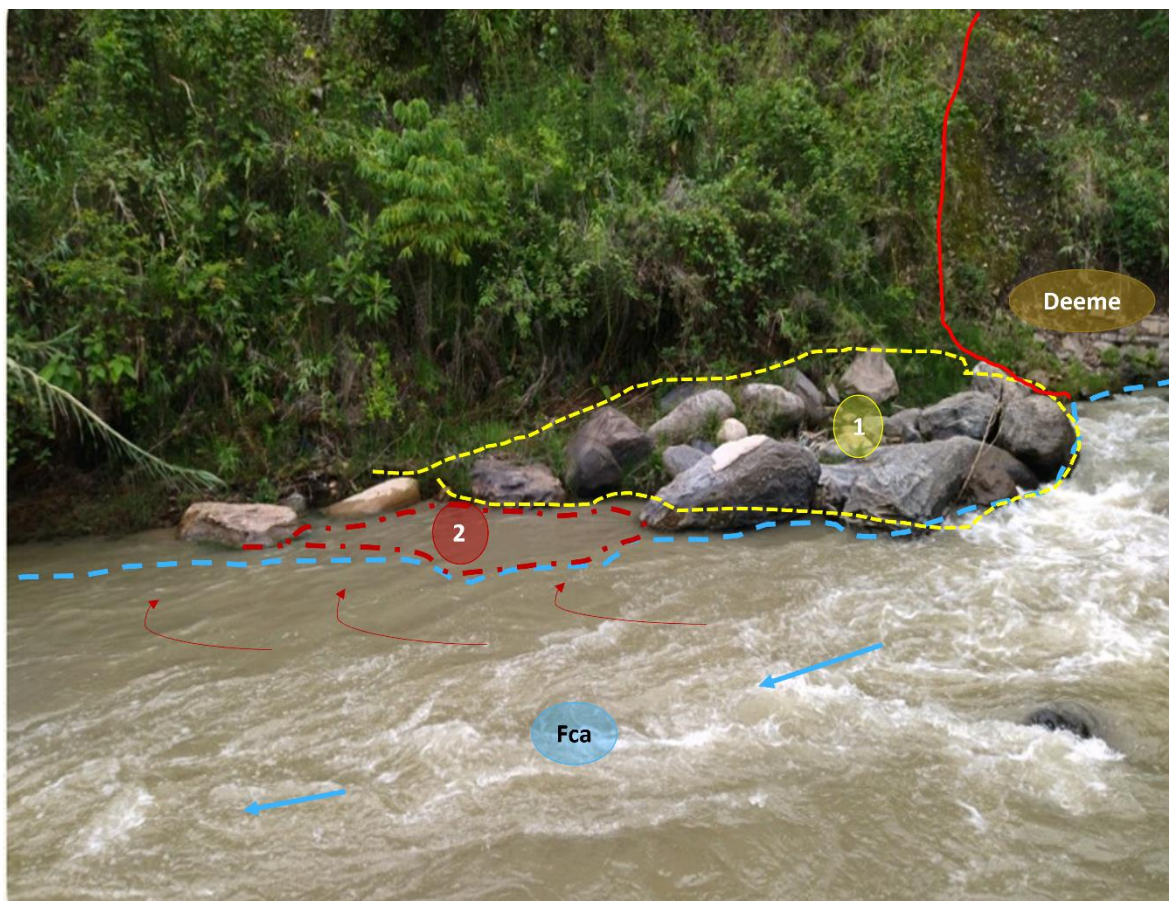
DW-1-7

Se observan bloques rocosos al costado derecho del cauce, que funcionan como saliente, obstáculo transversal al cauce que genera un cambio en la dirección de la corriente, generando depósitos al interno en la parte frontal de los obstáculos. Al momento de realizar el campo, el río se encontraba

con el nivel elevado por lo que cruzar a algunos sectores se imposibilitó, estos puntos serían aprovechables en temporadas de sequía donde se reduce el nivel del agua.

Figura 6. Fca: Cauce aluvial; Deeme: Escarpe de erosión menor; 1. Obstáculos a modo de saliente transversal (¿Barra transversal?); 2. Zona de acumulación; ➔: dirección de la corriente con menor energía.

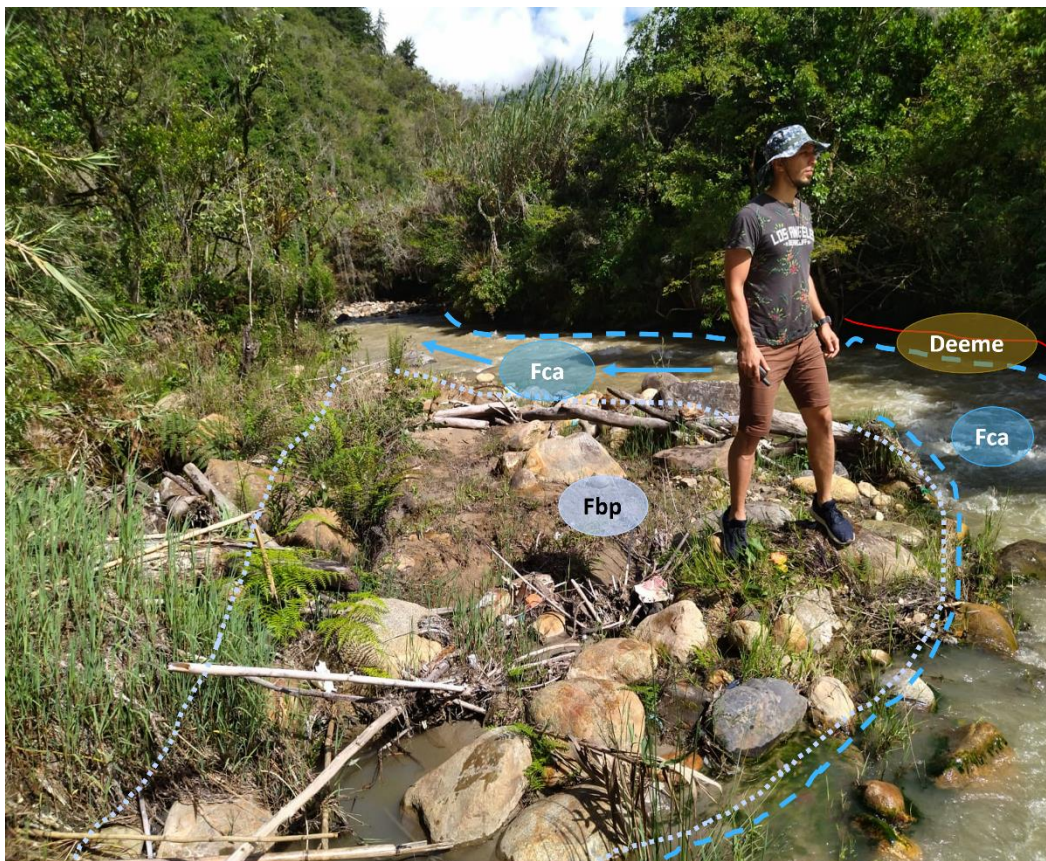
DW-2-1 (s-13)

Coluvión antiguo con buen desarrollo de vegetación en la parte frontal (barra longitudinal). En el flanco derecho del coluvión se observa material heterogéneo agregado recientemente, depósitos de arenas medias finas y en puntos localizados arenas muy finas.

Figura 7. Fca: Cauce aluvial; Fbp: Barra puntual (point-bar); Deeme: Escarpe de erosión menor.

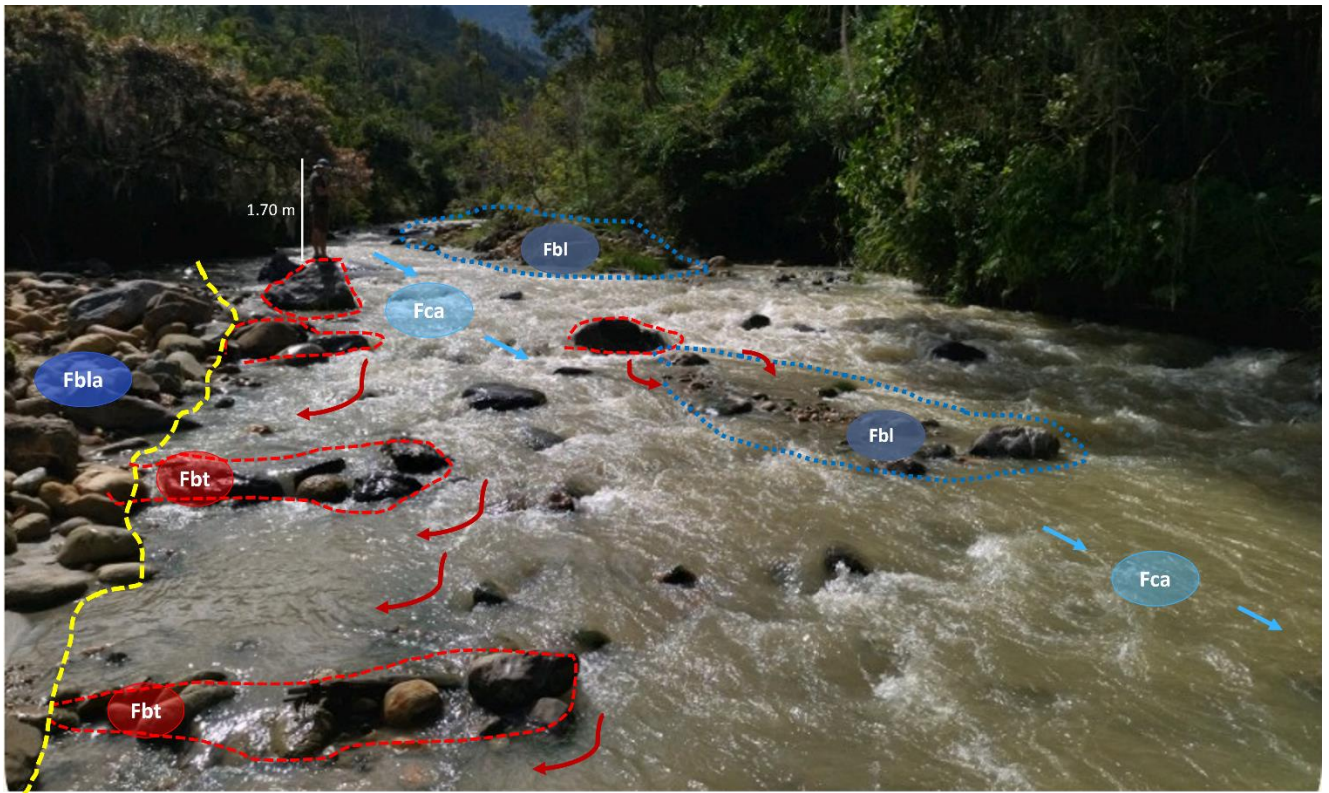
DW-2-3

Obstáculo de 1 m de ancho dispuesto transversal al río con depósitos al frente y detrás. El depósito mejor formado se encuentra en la parte trasera del obstáculo donde el agua pierde energía y se arremolina formando el depósito. Cercano a dicho obstáculo se observa una pequeña barra longitudinal con poco sorting (detritos heterogéneos).

Figura 9. Fbla: Barra lateral; Fca: Cauce aluvial; Fbl: Barra longitudinal.

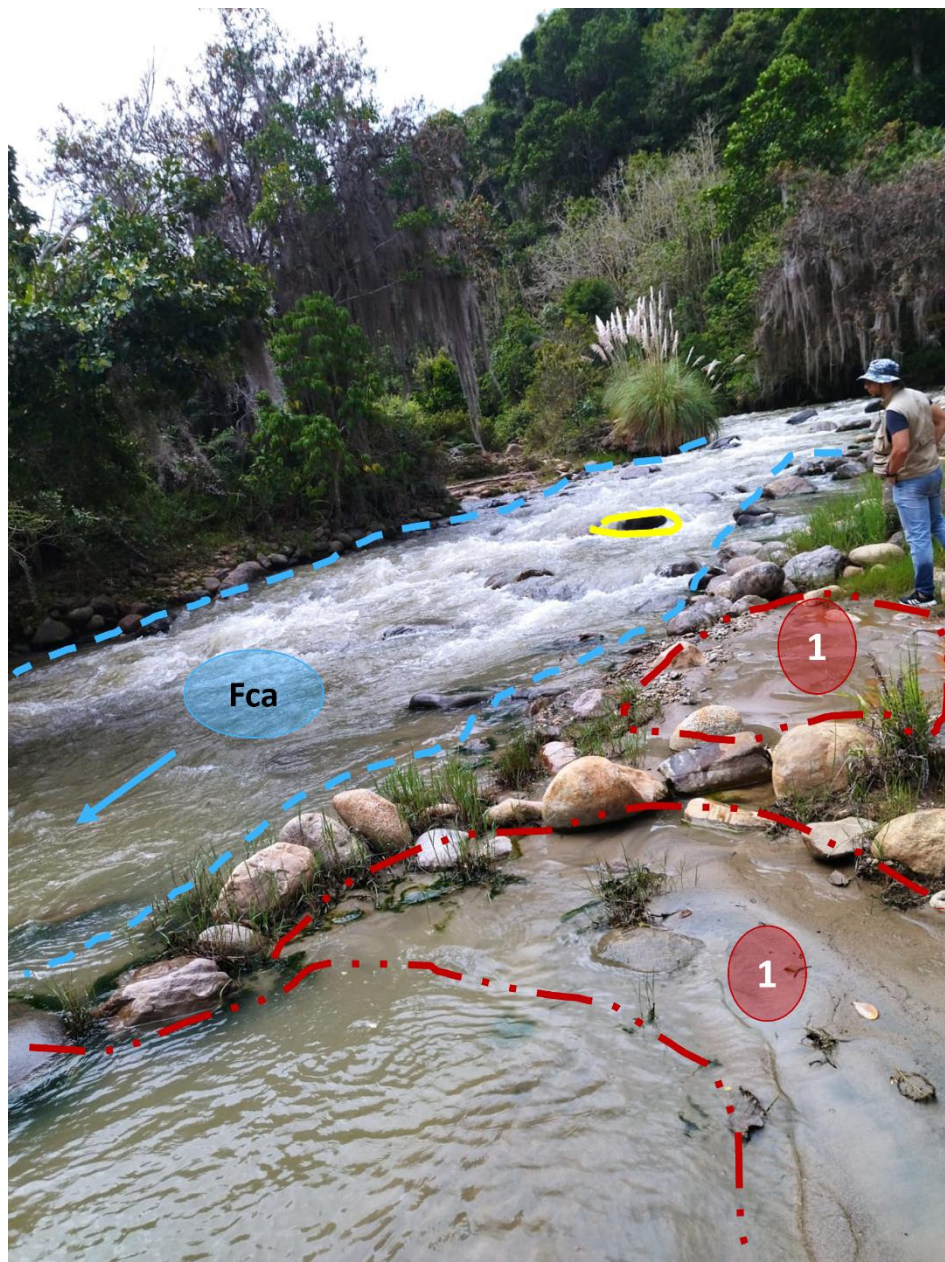
DW-2-5

Punto a la orilla izquierdo del río solos con pequeños obstáculos a modo de salientes que dejan entrever pequeños depósitos asociados estos depósitos se forman y se modifican constantemente por la dinámica fluvial.

Figura 10. Fca: Cauce aluvial; 1. Zonas trabajadas.

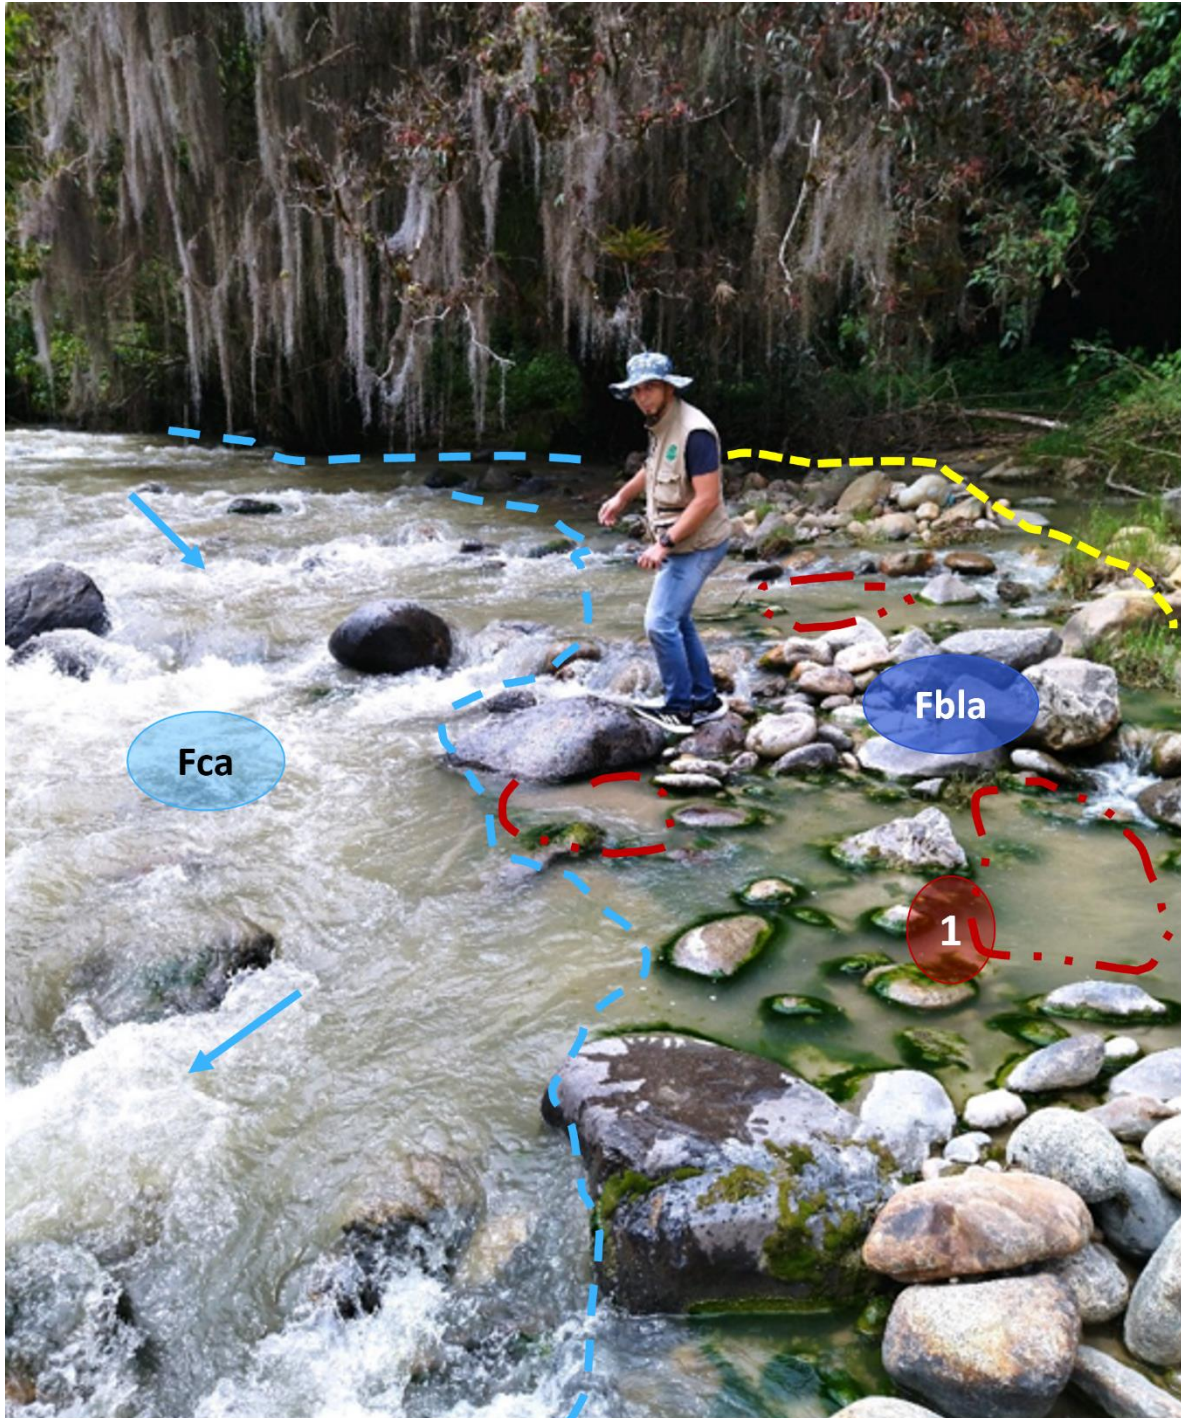
DW-2-6

Pequeñez saliente obstáculo perpendicular al cauce se observa disminución de la energía es la parte trasera de la saliente permitiendo la formación de un depósito pequeño con buen sorting pero con tamaño de grano de las medidas predominantemente.

Figura 11. Fbla: Barra lateral; Fca: Cauce aluvial. 1. Depósitos asociados a obstáculos. Zona de descarga del río.

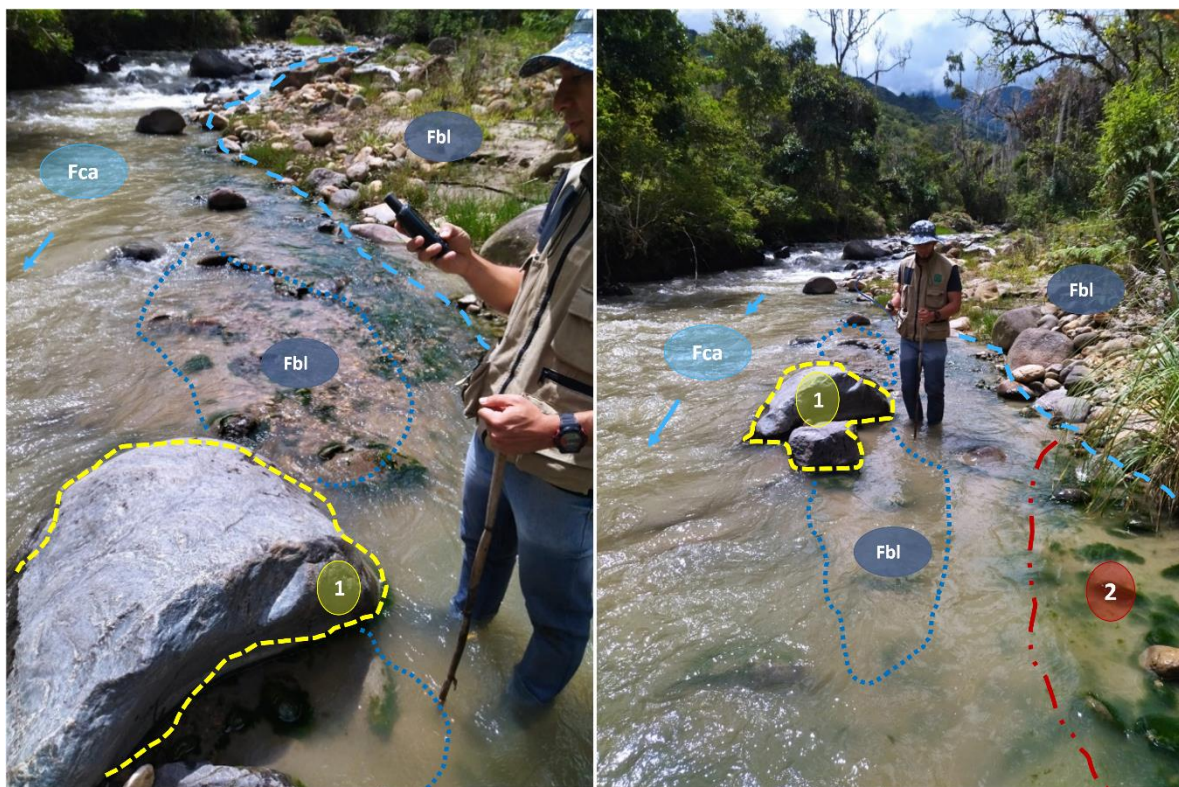
DW-2-8

Obstáculo dentro del cauce aproximadamente 1 m de ancho se observan depósitos delante y detrás del mismo el depósito asociado tiende a parecerse a una barra longitudinal de al menos 2 metros de largo y se localiza en la parte frontal del obstáculo el material detrítico es de tamaño variable, mientras que el depósito asociado a la parte trasera del obstáculo es de tamaño de grano más fino.

Figura 13. Fca: Cauce aluvial; Fbl: Barra longitudinal; 1. Obstáculos transversales que propician la formación de Fbl; 2. Depósitos activos con buen sorting.

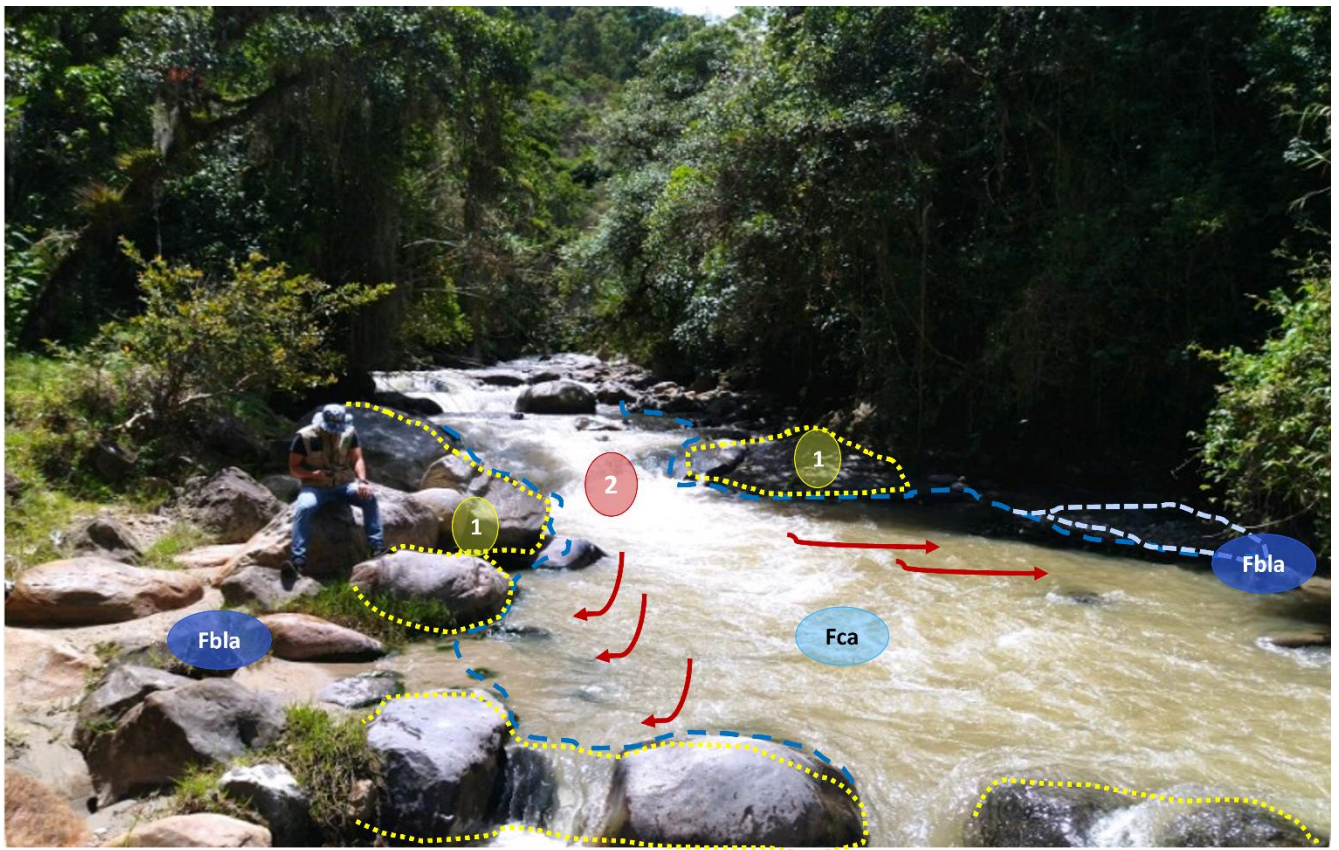
DW-2-14

Zona del río donde hay un cambio en el ancho del mismo, previamente se observa que el drenaje se acuña o se adelgaza al pasar por el medio de 2 obstáculos, a la salida se amplía cambiando la energía del cauce generando depósitos a ambos lados del mismo, depósitos de arenas de tamaño pequeño que se asume se depositaron o son depositados en tiempos en que el drenaje no lleva tanta energía porque también se evidencian obstáculos de tamaño considerable al borde del río que debieron ser transportados en tiempos de crecidas o avenidas torrenciales.

Figura 18. Fbla: Barra lateral; Fca: Cauce aluvial; 1. Obstáculos transversales; 2. Zona de rápidos y adelgazamiento del cauce, flechas rojas indican las zonas de descarga.
