**ESTUDIO GEOTÉCNICO PARA LA ZONIFICACIÓN DE AMENAZA POR
MOVIMIENTOS EN MASA, DEL CASCO URBANO DEL MUNICIPIO DE
CHARTA-SANTANDER**

**UNIVERSIDAD INDUSTRIAL DE SANTANDER
FACULTAD DE INGENIERIAS FISICO QUIMICAS
ESCUELA DE GEOLOGÍA
BUCARAMANGA**

**Trabajo de grado en la modalidad de práctica empresarial para optar al título
de geólogo**

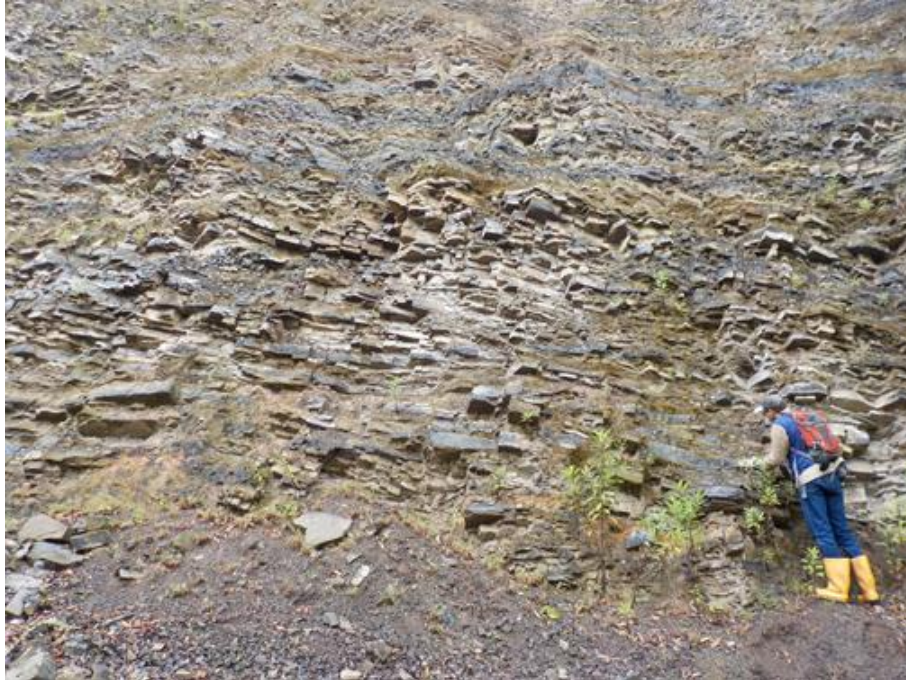
Fotografía 1. Vista al NE, donde se aprecia afloramiento de roca, de meteorización moderada a alta, alta a completamente fracturada.

En la zona de estudio se aprecia el afloramiento de roca de meteorización moderada a alta, alta a completamente fracturada, litológicamente corresponde a intercalaciones entre limolitas grises a negras, calcáreas, y pequeños niveles de chert. (Ver Fotografía 1). En la zona de estudio, se evidencia la inestabilidad de las laderas en las que aflora la formación Tablazo, porque aunque litológicamente, es resistente, su fuerte fracturamiento hace que sea susceptible a fenómenos de movimientos en masa.

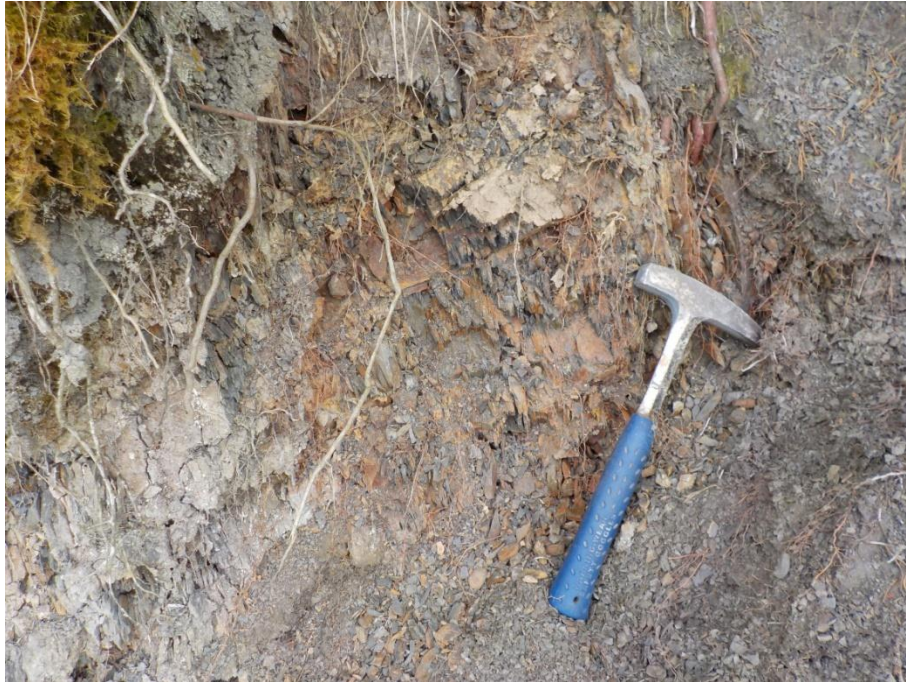
Fotografía 2. Vista al SE, se aprecia afloramiento de roca, donde se reconoce una sucesión de arcillolita fisil (altamente fracturada), de color gris oliva oscuro.

Roca blanda de la Formación la Luna, en la que se reconoce una sucesión de arcillolita fisil (altamente fracturada), de color gris oliva oscuro, moderadamente meteorizada, presencia den gran cantidad de óxidos (Fotografía 2). Esta formación se extiende ampliamente dentro del área de estudio, y es la mas susceptible a MM, debido a sus malas propiedades físico-mecánicas.

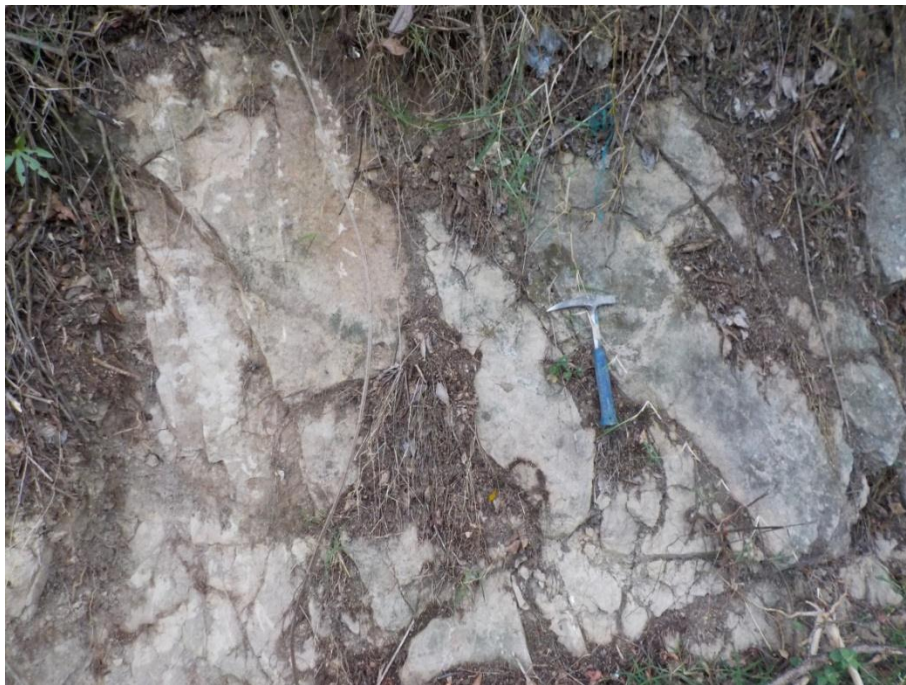
Fotografía 3. Vista al SW, donde se puede observar, afloramiento de roca, ligeramente a moderadamente fracturada y moderada a altamente meteorizada.

meteorizada, masiva, ligeramente a moderadamente fracturada (Fotografía 3), en ciertas partes se puede apreciar el aumento de la meteorización de la roca. En el municipio de Charta este tipo de roca aflora en las inmediaciones del cementerio, y presenta de media a baja susceptibilidad a los fenómenos de movimientos en masa.

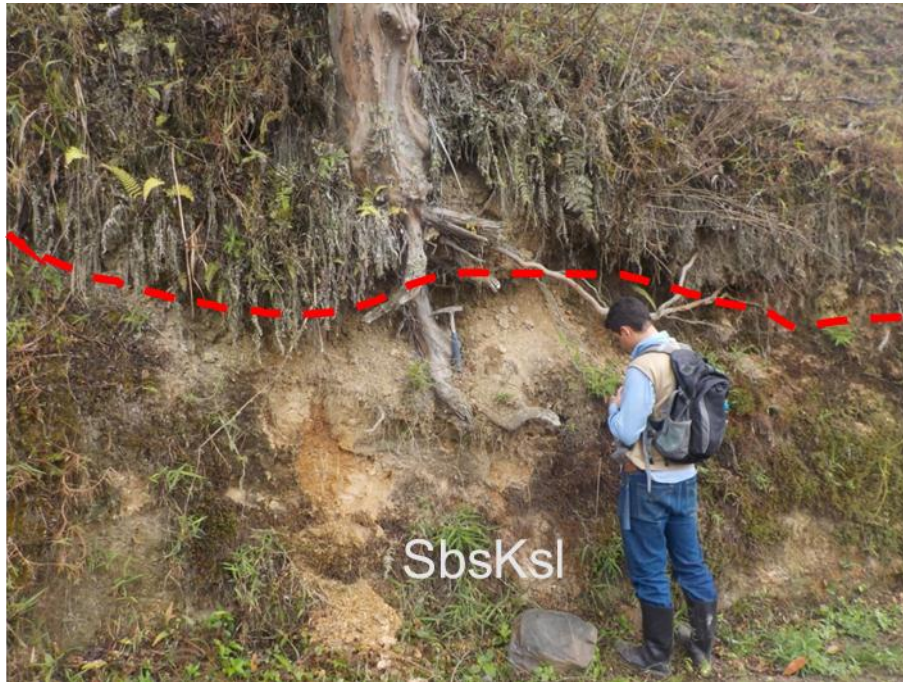
Fotografía 4. Vista al NE, en pequeño corte por sobre vía, se presenta arcillolita fisil (completamente fracturada), alta a completamente meteorizada.

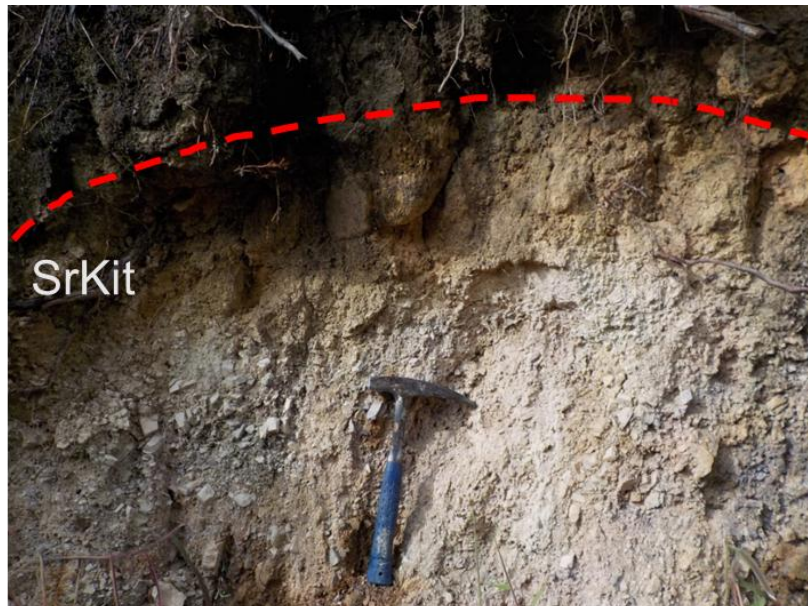
Fotografía 5. Vista al NE, donde se presenta suelo residual, aun se puede observar laminación original de la roca. Material limo-arcilloso, de color amarillo rosado claro.

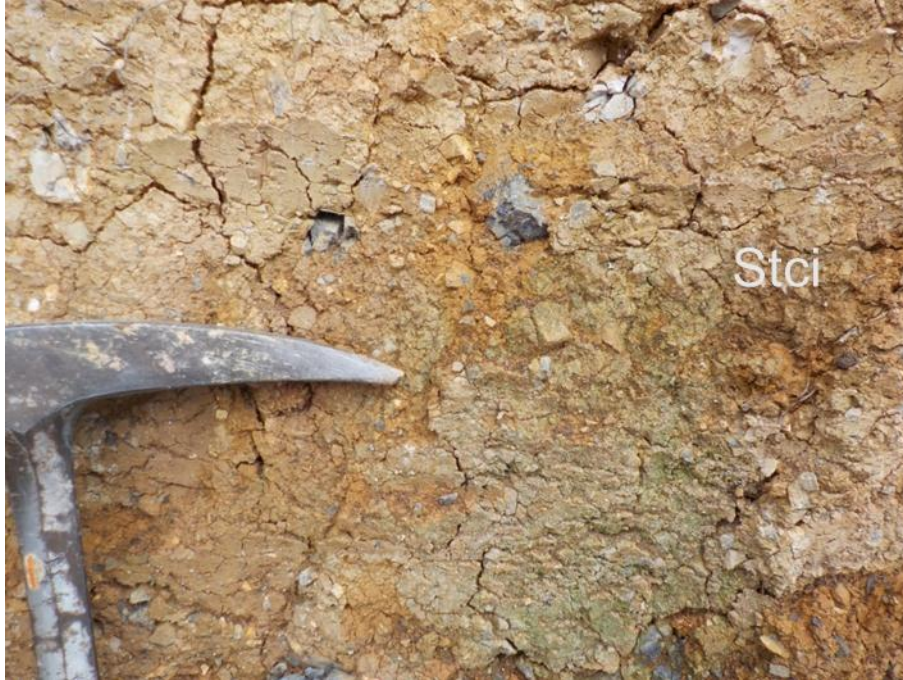
Fotografía 7. Vista al NE, donde se aprecia composición de Suelo transportado coluvial inactivo.

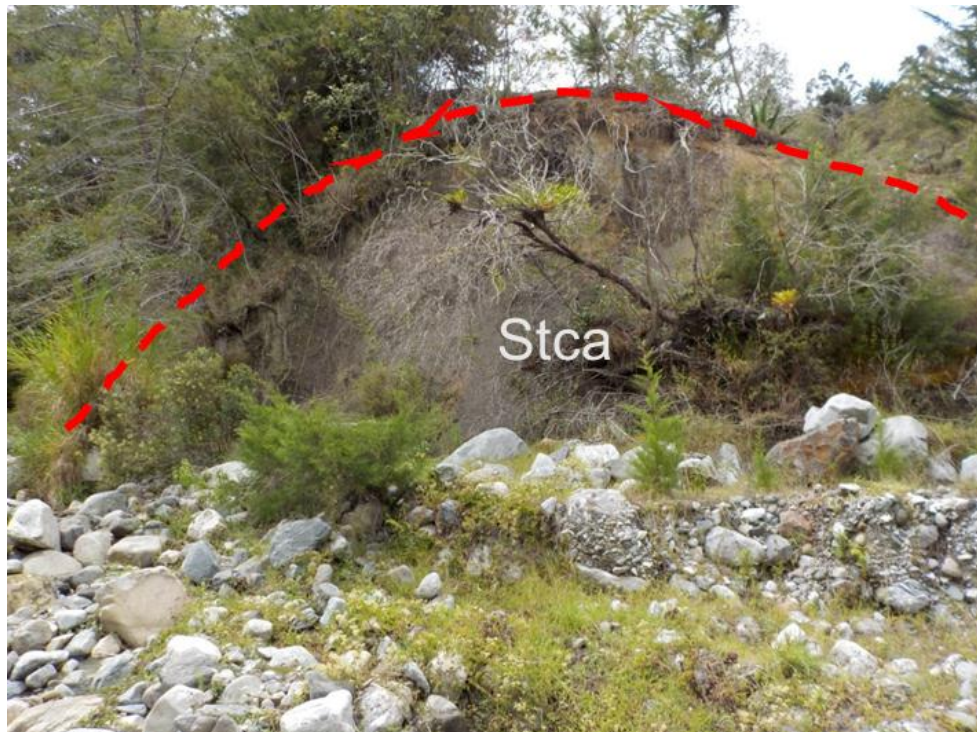
Fotografía 8. Vista al SW, donde se aprecia pequeño suelo transportado coluvial activo, proveniente de caída de roca blanda y una delgada capa con material vegetal.

arenisca. En matriz limo-arenosa, homogéneo, de baja humedad, consistencia firme, plasticidad baja, y pobremente seleccionado, en algunos sitios se presenta suelo transportado coluvial activo compuesto solo por caída de roca, meteorizada y altamente fracturada, de color gris, la cual corresponde a intercalaciones de limolitas y arcillolitas.

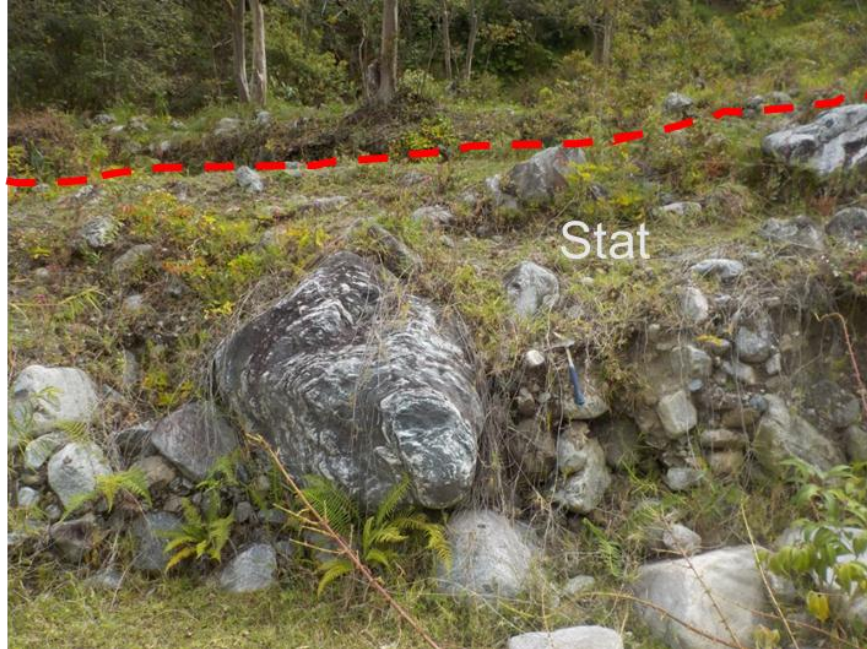
Fotografía 9. Vista al NE, se aprecia pequeña terraza clasto-soportada en margen derecha del rio Charta.

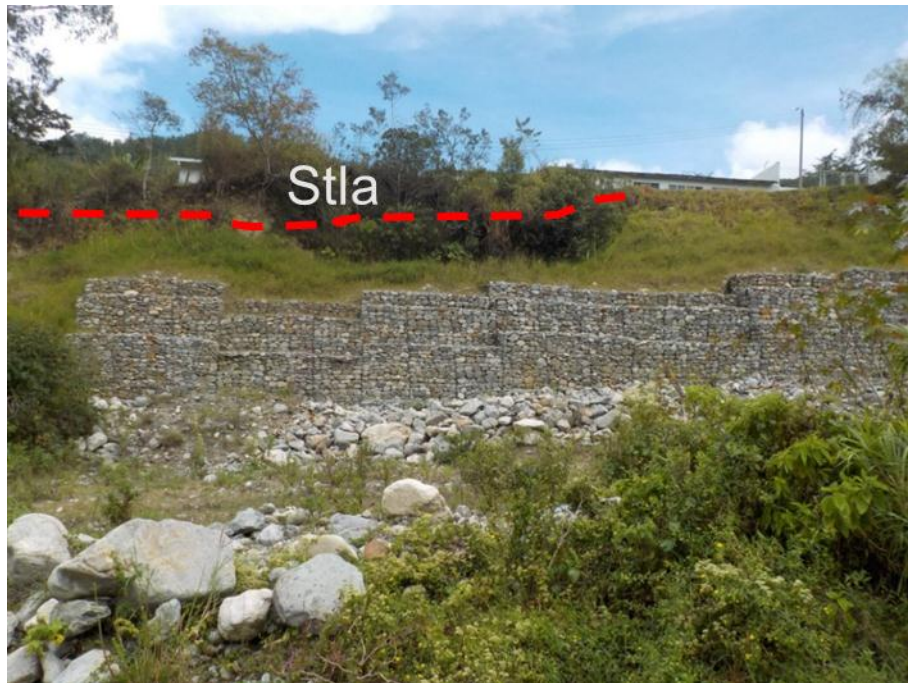
Fotografía 10. Vista al NE, se puede observar muro en gaviones, para estabilización de ladera, en margen derecha de río Charta.

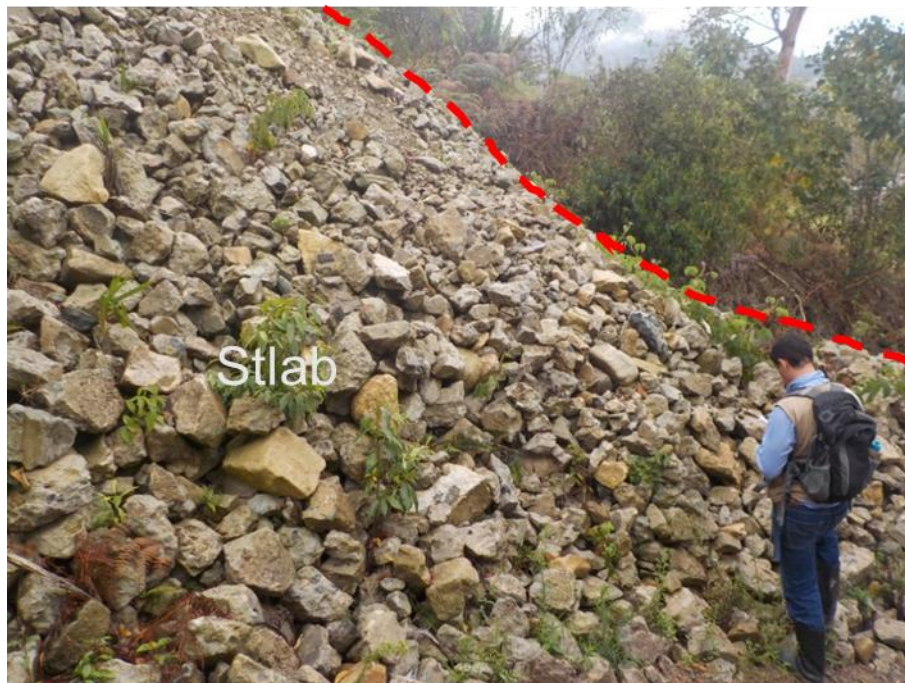
Fotografía 11. Vista al SE, donde se aprecia acumulación de material, correspondientes a fragmentos de concretos principalmente, no compacto.

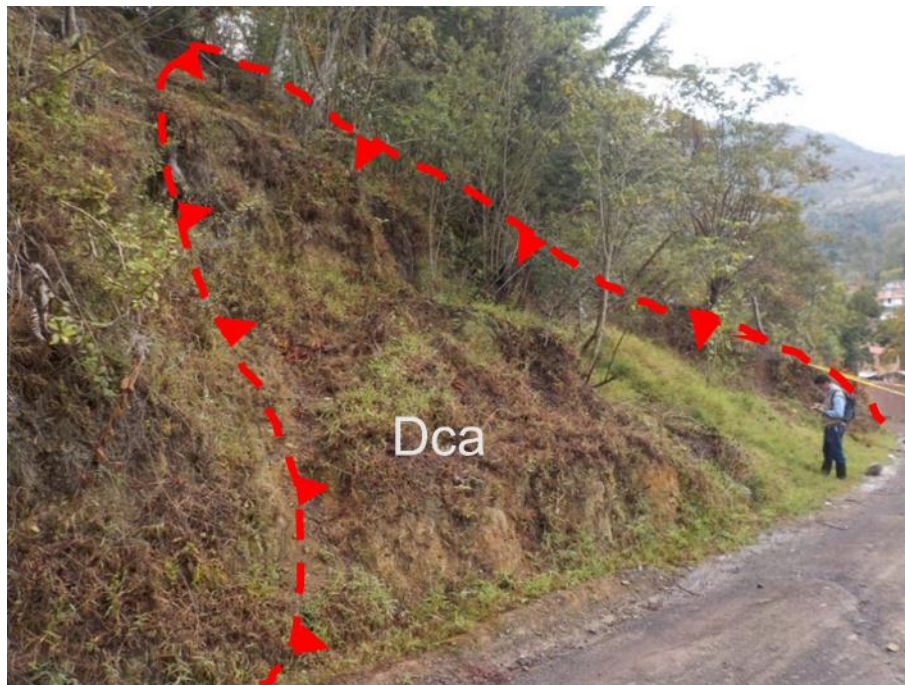
Fotografía 13. Vista al SE, se aprecia corte producto de corona de deslizamiento y en la base depósito de ladera de coluviales activos

En la zona de estudio se presentan diseminados varios depósitos de ladera de coluviales activos, se puede observar reptación, agrietamientos, hacia la parte superior terracetas o pisadas de vaca (Fotografía 13).

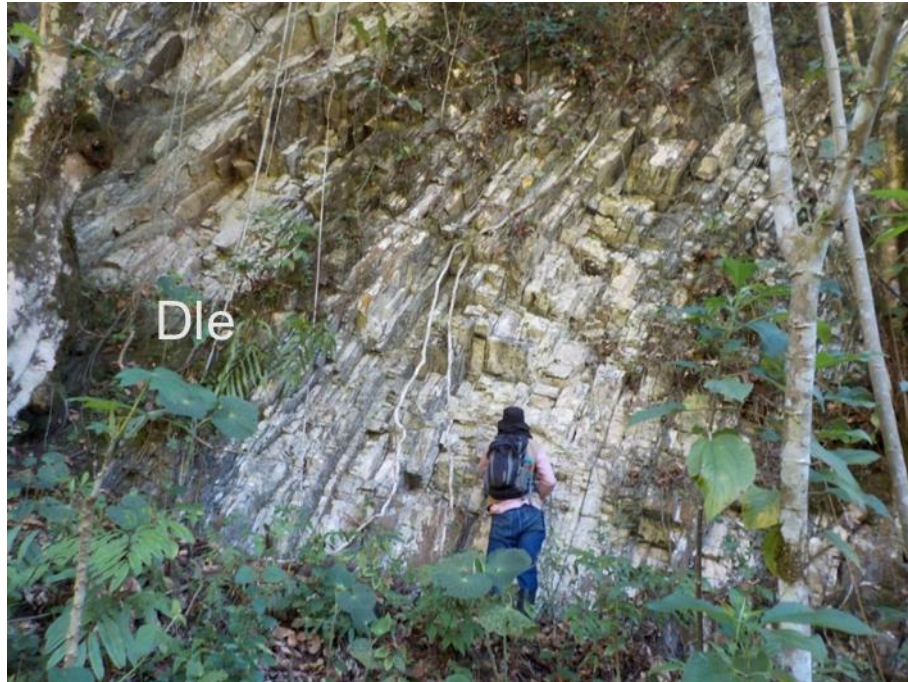
Fotografía 16. Vista al SE, se observa escarpe de roca, la cual ha sido expuesta por acción denudacional.

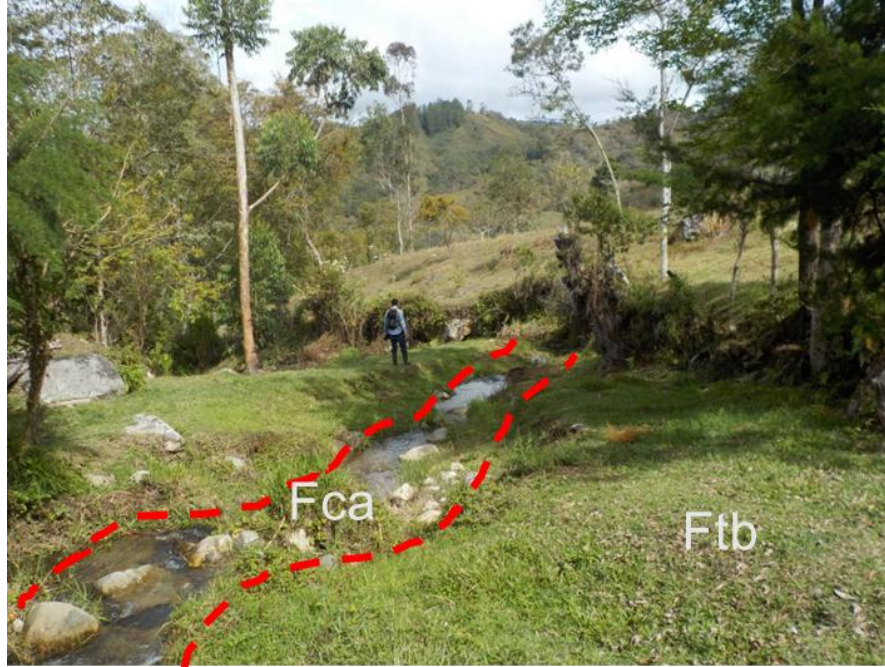
Fotografía 18. Vista al SE, se observa terraza baja, en cercanías al cauce del río Charta, en la margen derecha.

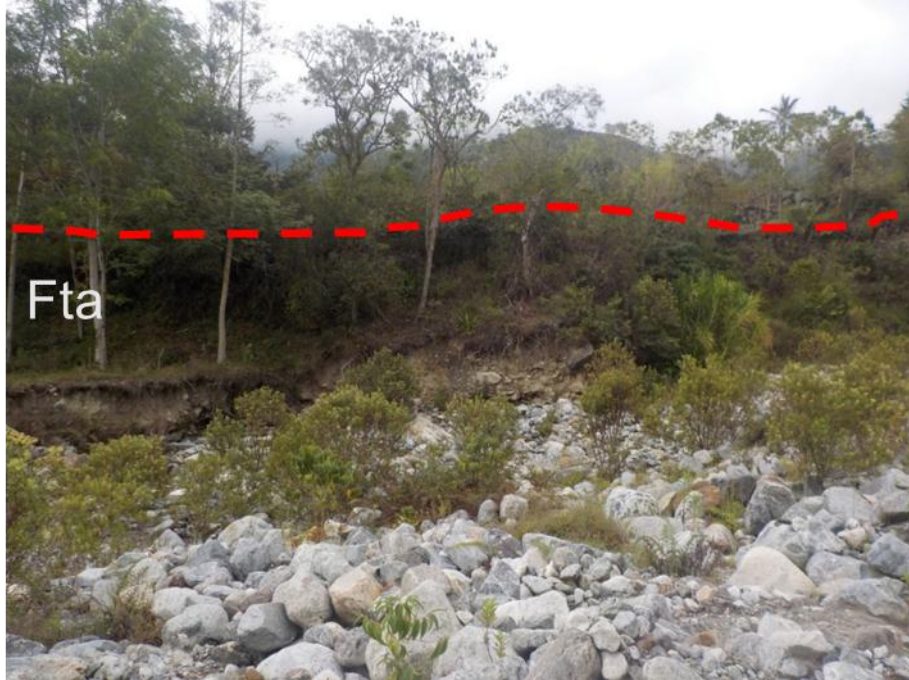
Fotografía 21. Vista al NE, se observa terraza alta sobre la que se encuentra el casco urbano del municipio de Charta, al margen derecho del río.

6.4.2.4 Terrazas Altas (Fta) Son niveles de terraza con características similares a las anteriores, que alcanzan elevaciones superiores a los 8 m (Fotografía 21). (Zonificación de amenaza por movimientos en masa tipo flujo en la cuenca del río Combeima-Ibagué-Tolima; proyecto Colombia-Suiza de prevención de desastres Glacio-Volcánicos e Hidro-Meteorológicos; INGEOMINAS, 2009).

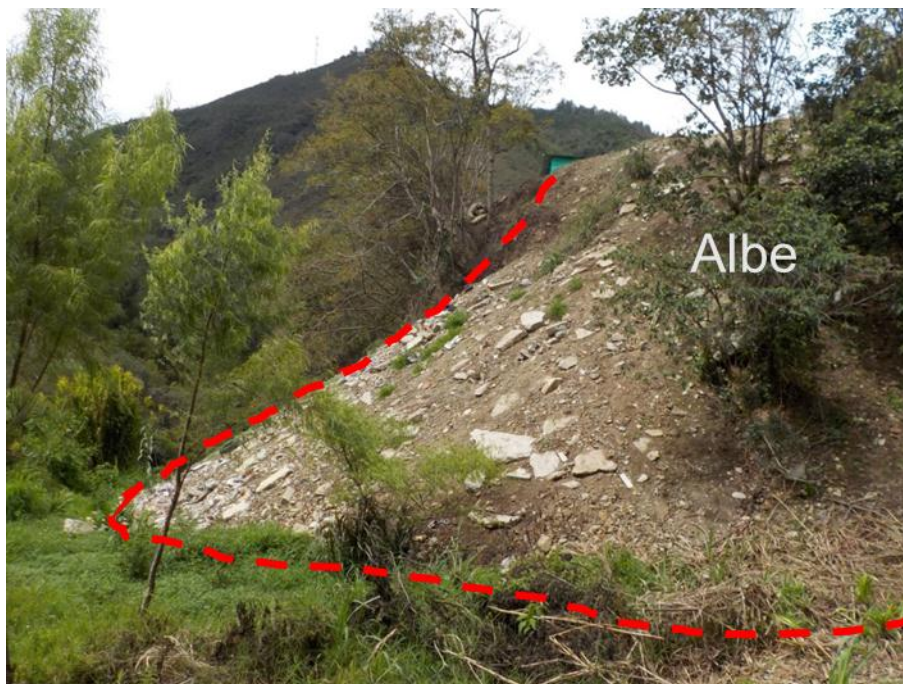
Fotografía 24. Vista al NW, se observa lleno de basuras y escombros, asociado a botadero de escombros y basuras, por debajo de la vía a Bucaramanga.

6.4.3.3 Llenos de basuras y escombros (Albe) Son formas asociadas a botaderos de basuras, dispuestos caóticamente sin ningún tratamiento especial, se encuentra formando montículos aislados o simplemente regados a lo largo de las laderas (Fotografía 24).

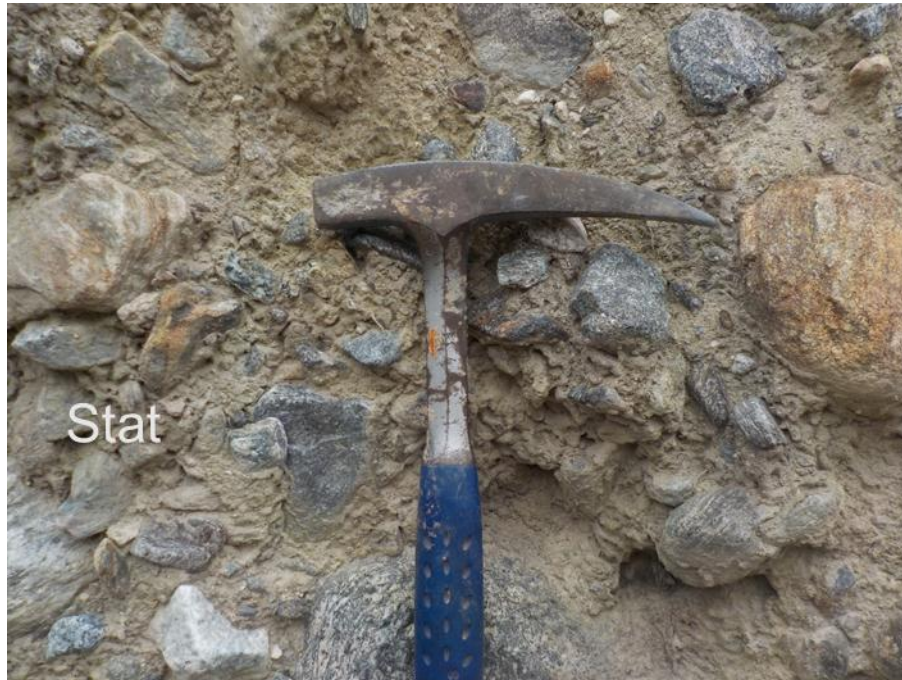
Fotografía 25. Vista de Trinchera al SW, Margen izquierdo del Rio Charta aguas abajo, donde se aprecia depósito aluvial, de terraza media.

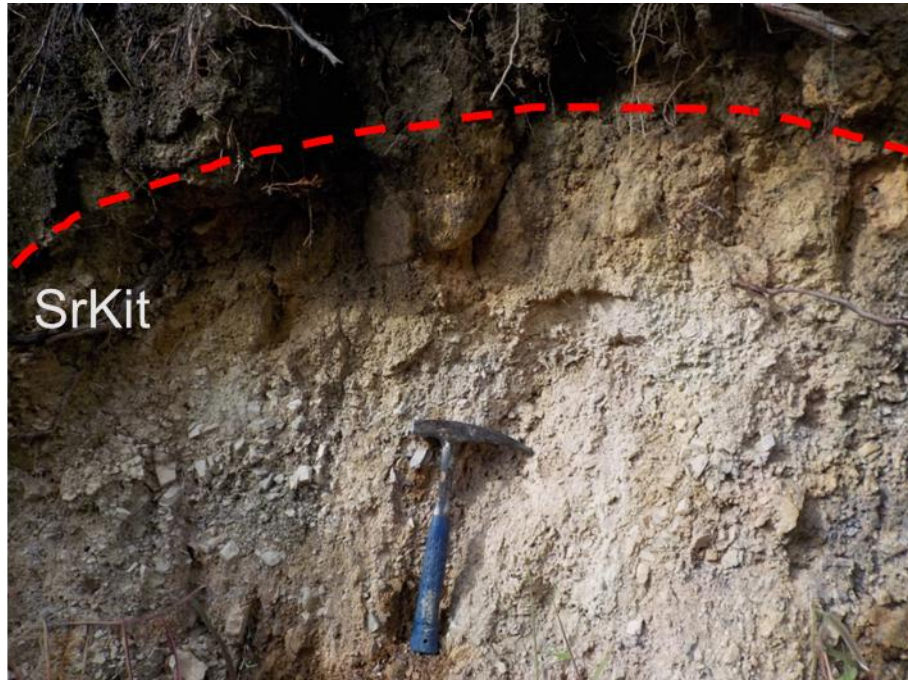
Fotografía 26. Vista de Trinchera al NE, Suelo Residual de la Formación Tablazo.

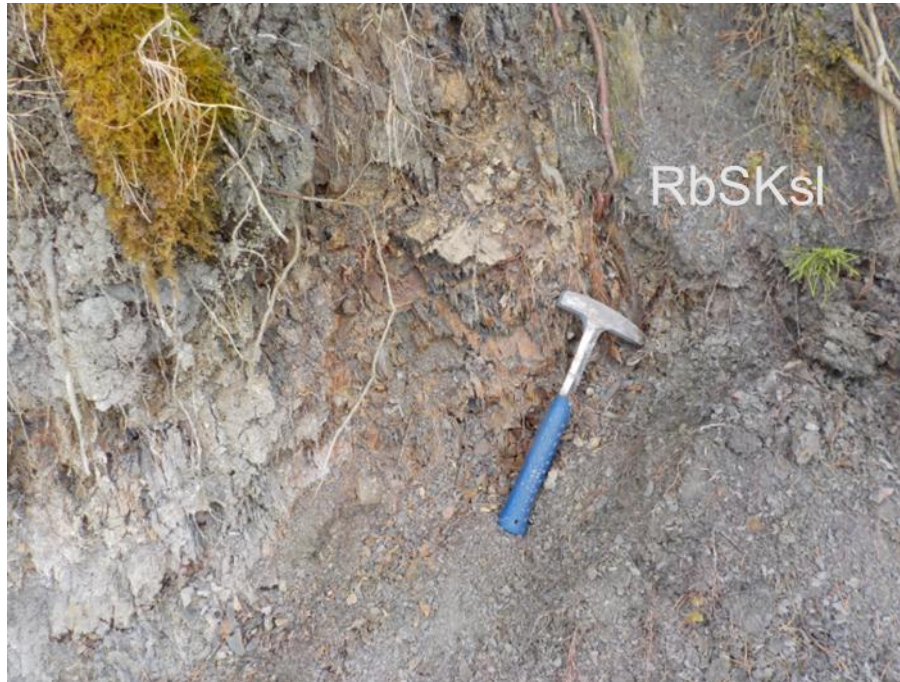
Fotografía 27. Vista de Trinchera al SW, margen izquierda aguas abajo sobre el Rio Charta, en la que se aprecia, roca blanda saprolitizada de la Formación la Luna.

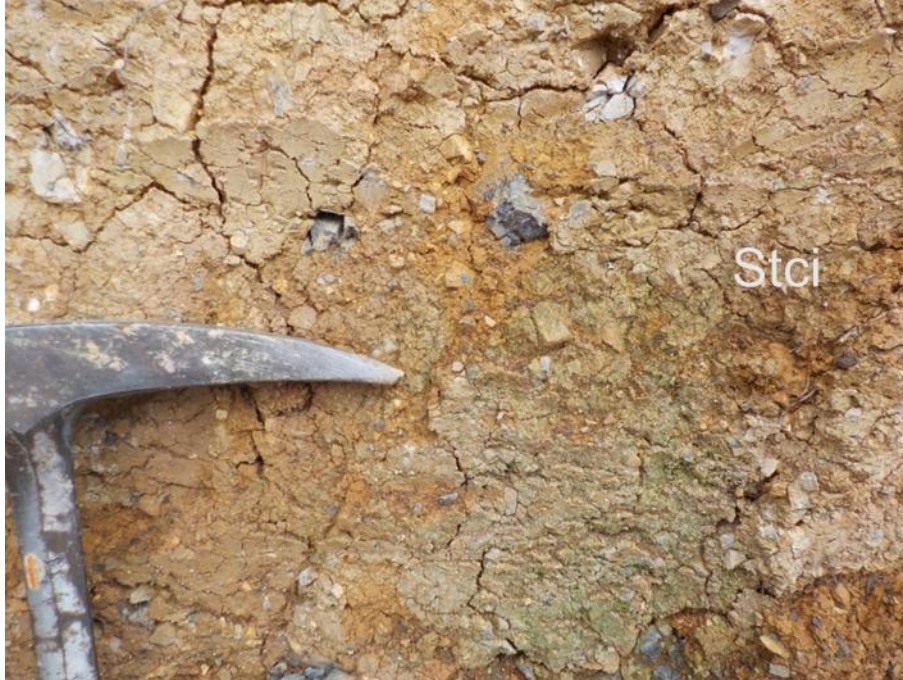
Trinchera a la salida del casco urbano del municipio de charta en el que se parecía suelo transportado coluvial inactivo, matriz soportado, de color marrón amarillento moderado, compuesto por limo, arcilla, y grava fina a gruesa, con presencia ocasional de guijarros, de geometría angular, provenientes principalmente de litología sedimentaria, dentro de las que se reconocieron: Chert, Limolita, arcillolita entre otras. También se presenta grietas de desecación.

Fotografía 28. Vista de Trinchera al NE, en donde se aprecia Suelo Transportado Coluvial Inactivo (Stci).

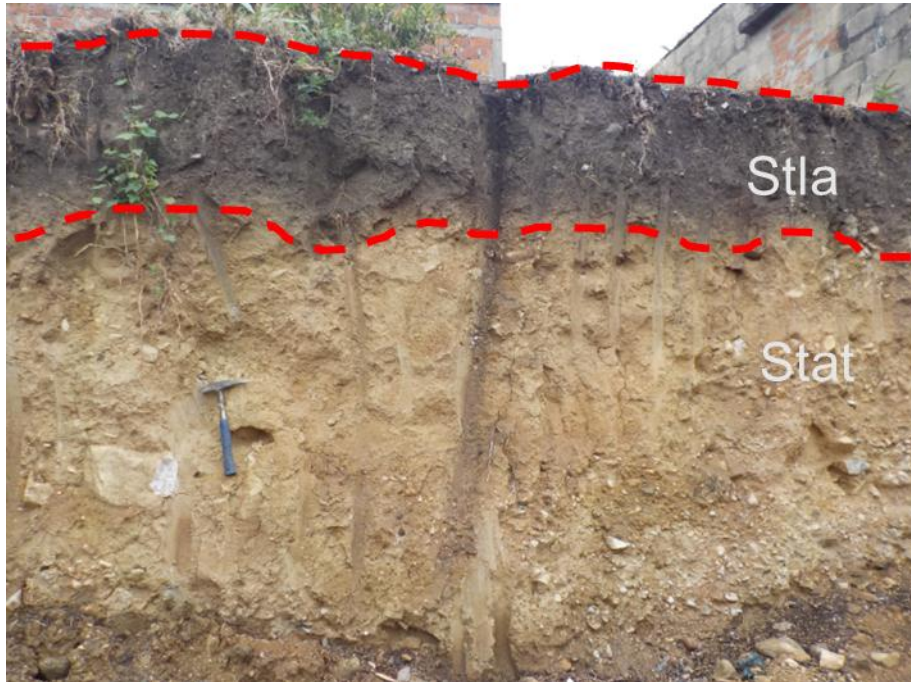
6.6.6 Trinchera 5 Trinchera dentro del casco urbano del municipio de Charta, en el cual se observa depósito aluvial de terraza alta, hacia la parte inferior presenta material clasto-soportado, de color marrón amarillento moderado, compuesto por grava fina y gruesa a bloques de hasta 1,5m de diámetro, de geometría, sub-angular a sub-redondeada, proveniente de diversas litologías, ígneas, metamórficas, y ocasionalmente sedimentarias, en matriz arenosa de tamaño fina a gruesa, el segmento luce parcialmente homogéneo, de baja humedad, masivo y pobremente seleccionado. Hacia la parte media superior se observa un material de características similares, matriz soportado, y 50 cm de suelo transportado antrópico de color marrón oscuro, compuesto por arena fina a media, limo y grava gruesa sub-angular, proveniente de diversas litologías, con presencia de restos de material vegetal “raíces”, luce heterogéneo, húmedo y moderadamente seleccionado.

Fotografía 29. Vista de Trinchera al NE, en donde se aprecia Suelo Transportado Antrópico (Stla), y suelo transportado aluvial de terraza alta (Sta).

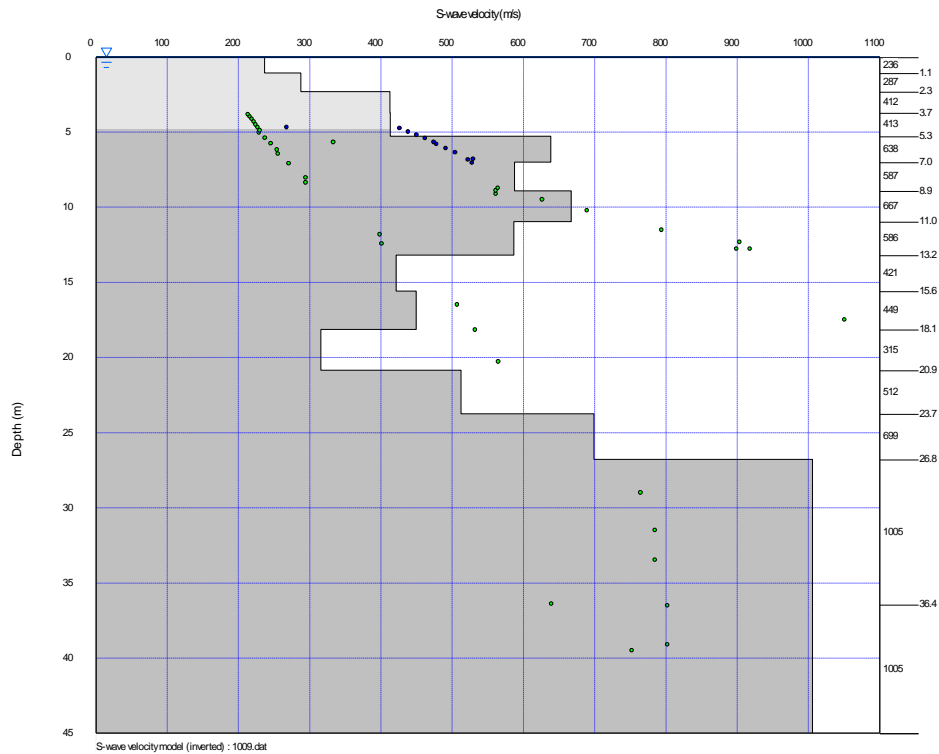
Figura 15. Ensayo MASW (LRS – 1)

En los resultados del ensayo MASW se obtiene:

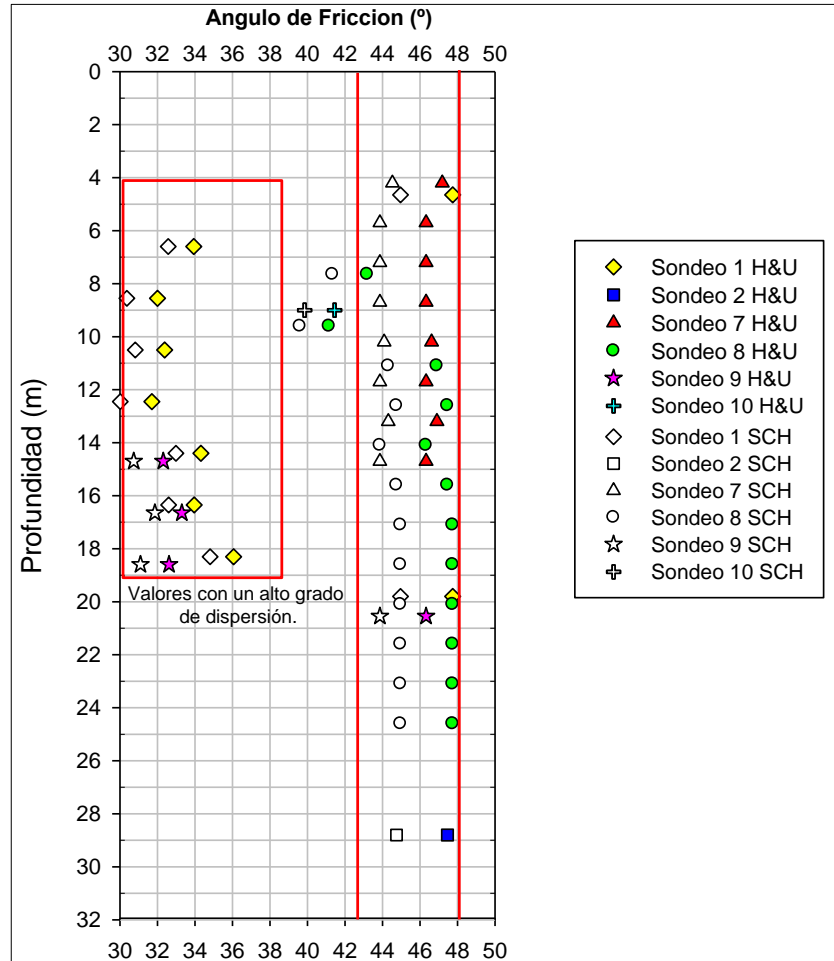
Figura 18. Correlaciones existentes de ϕ de acuerdo al N1,60, varios autores, roca blanda saprolitizada

Como se muestra en la figura 18

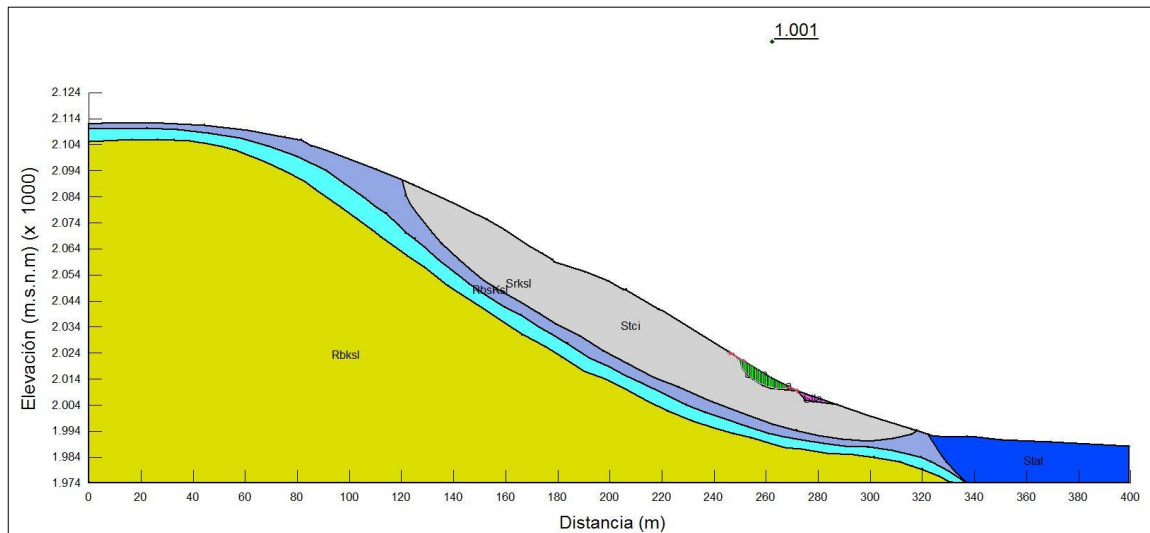
Figura 19. Back Analysis Perfil 1.

Los parámetros de resistencia calibrados corresponden a los suelos transportados coluvial activo que se encuentran en la zona de estudio, en este suelo se obtuvieron los siguientes valores resistencia residual con el Back Analysis $\phi=4,4^\circ$ y cohesión=16.0 Kpa.

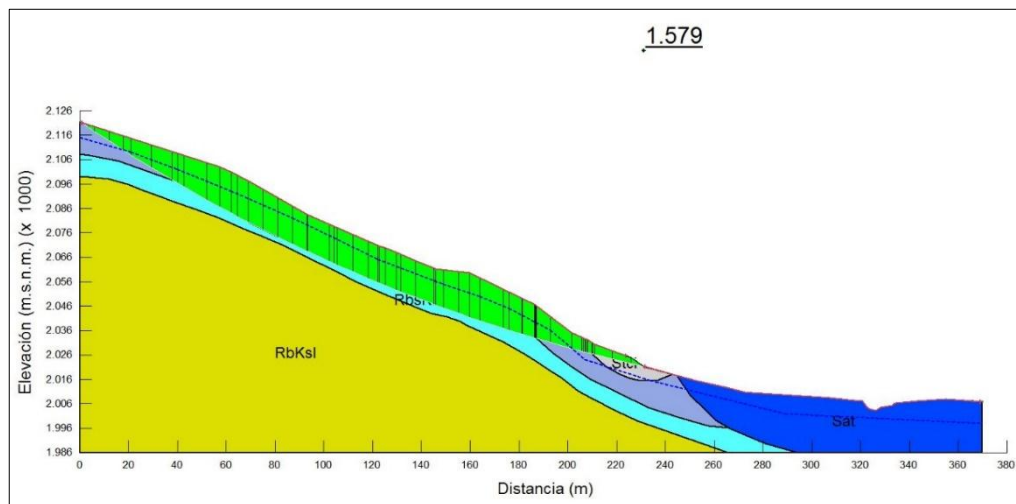
Figura 21. Análisis de estabilidad para condición estático parcialmente saturado con amenaza baja.

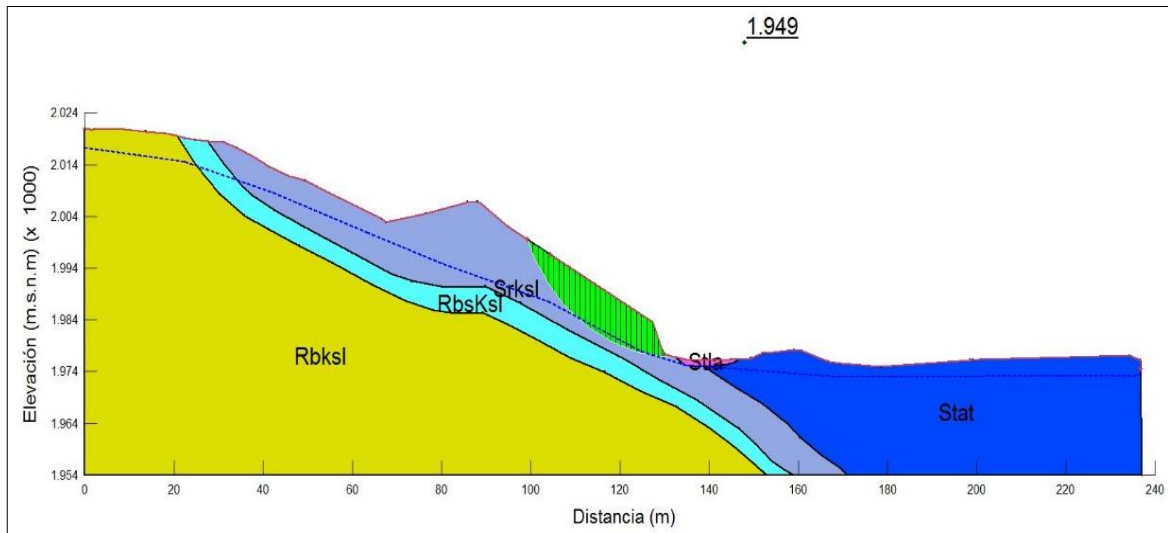
Figura 22. Análisis de estabilidad para condición estático parcialmente saturado con amenaza baja.

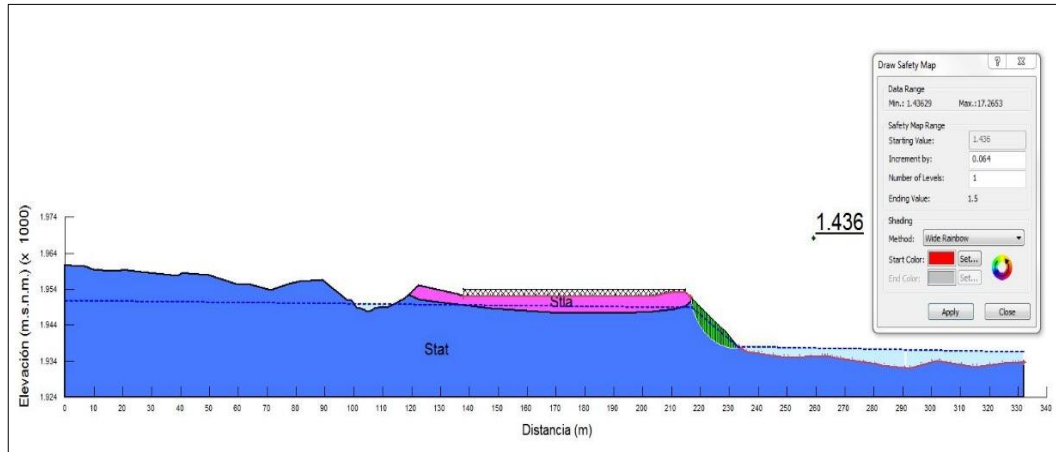
Figura 23. Análisis de estabilidad para condición estático parcialmente saturado con amenaza media.

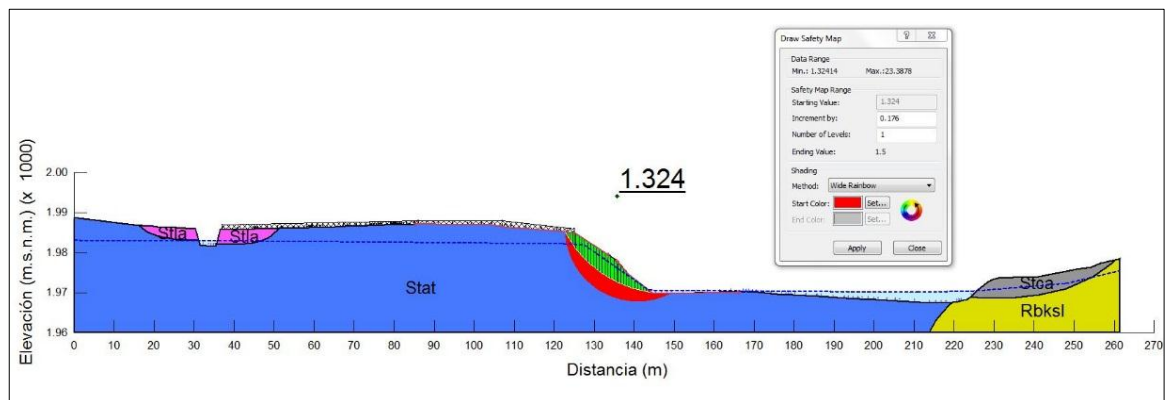
Figura 24. Análisis de estabilidad para condición estático parcialmente saturado con amenaza media.

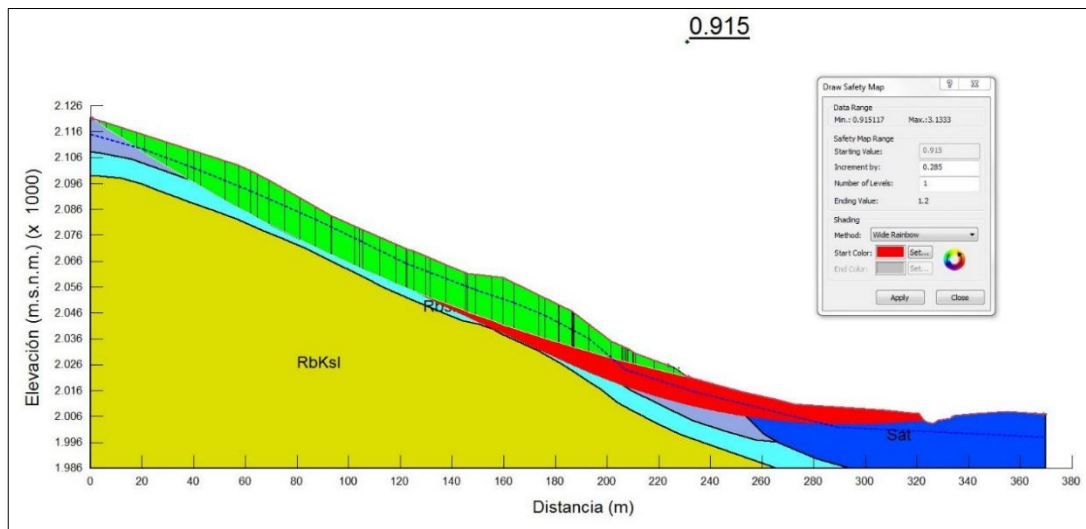
Figura 28. Análisis de estabilidad para condición pseudo – estático parcialmente saturado con amenaza media.

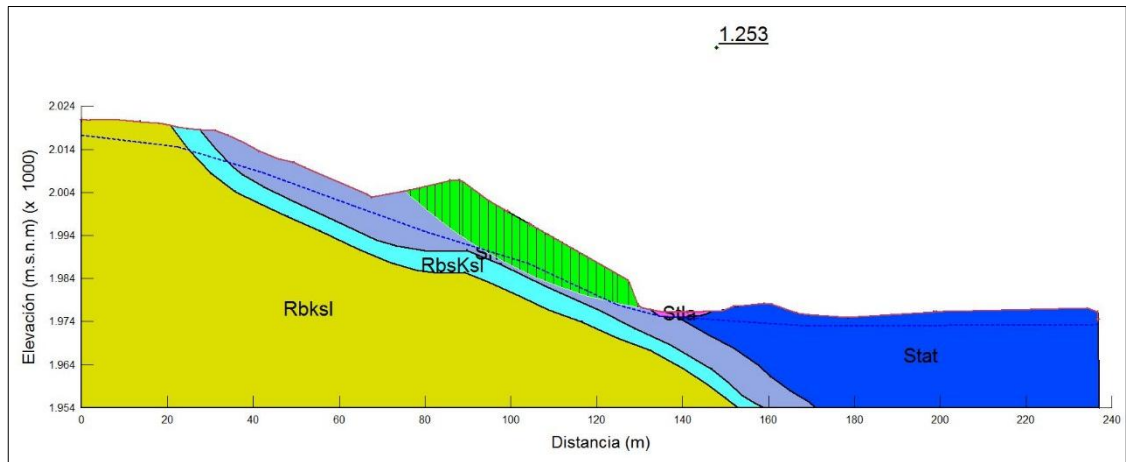
Figura 30. Análisis de estabilidad para condición pseudo – estático parcialmente saturado con amenaza baja.

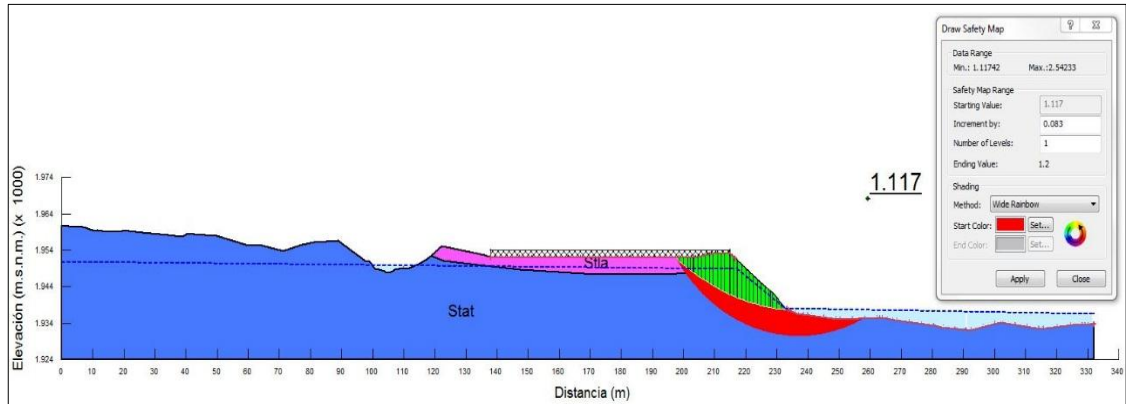
Figura 31. Análisis de estabilidad para condición pseudo – estático parcialmente saturado con amenaza media.
