**DISEÑO, SÍNTESIS Y EVALUACIÓN DE UN KIT DE POLIURETANO A PARTIR  
DE ACEITE DE RICINO Y GLICEROL PARA LA REPARACIÓN DE FALLAS EN  
TUBERÍAS METÁLICAS DE TRANSPORTE DE FLUIDOS INCOMPRESIBLES**

**UNIVERSIDAD INDUSTRIAL DE SANTANDER  
FACULTAD DE INGENIERÍAS FISCOQUÍMICAS  
ESCUELA DE INGENIERÍA QUÍMICA  
BUCARAMANGA**

**Trabajo de grado presentado como requisito para optar al título de  
Ingeniera Química**

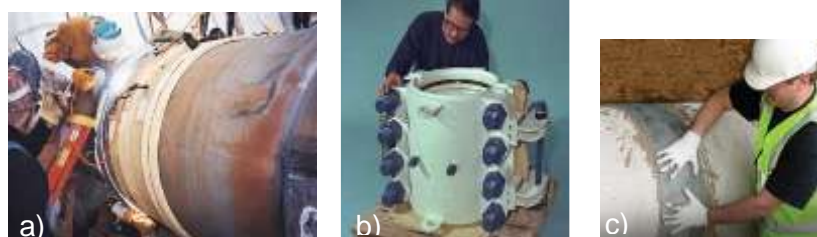
**Figura 1. Tipos de reparaciones: (a) Soldada. (b) Metálica. (c) No metálicas**

Existen tres tipos de reparaciones: soldada, metálica y no metálica (Figura 1). Las reparaciones no metálicas consisten en un sustrato, un composite que son materiales formados por un refuerzo (fibra de vidrio, aramida o fibra de carbono) en una matriz polimérica termoestable (poliéster, poliuretano, fenólica, éster de vinilo y epoxi), un material de relleno, generalmente se utiliza un masilla epóxica, un puente adherente (adhesivo epóxico), una preparación de superficie, un método de aplicación y un protocolo de curado de la reparación. Los daños que pueden ser reparados con este método, teniendo en cuenta el tipo de fluido que transporta la tubería y las condiciones ambientales a las cuales es sometida, son: corrosión externa, abolladuras, ranuras, ampollas, picaduras, fugas y defectos de manufactura o fabricación [8].

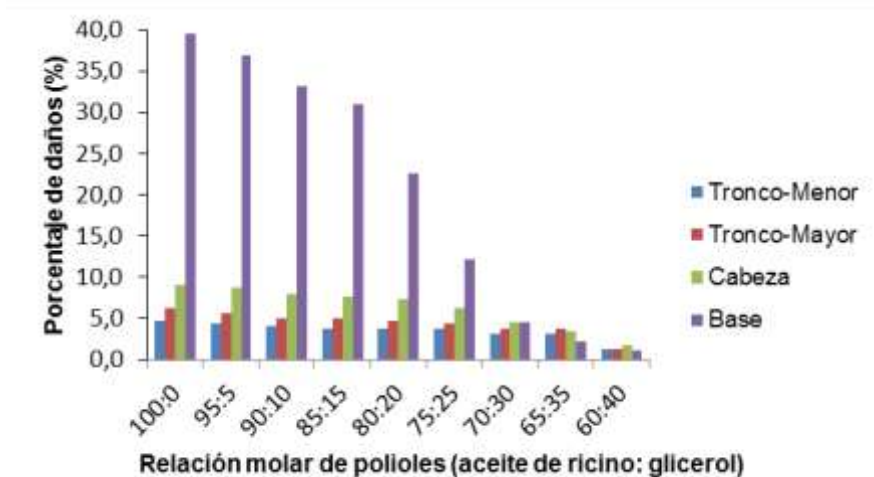
Figura 3. Porcentaje de daños en la integridad del tapón.

En la figura 3 se observan los resultados obtenidos en las pruebas de inserción para cada una de las relaciones molares de polioles estudiadas.

Las relaciones molares de polioles desde 100:0 hasta 75:25 presentaron porcentajes de daños en la base del tapón superiores al 12%; los cuales se observaron con un cambio de coloración y posteriormente con la ruptura del material (Figura 4); esto se debe al bajo módulo de almacenamiento que poseen estas relaciones molares de polioles, es decir, el material no es capaz de almacenar la energía suministrada, tanto por el calor de la tubería como por el esfuerzo puntual aplicado, así que disipa una parte de esta deformándose permanentemente hasta alcanzar el punto de ruptura.

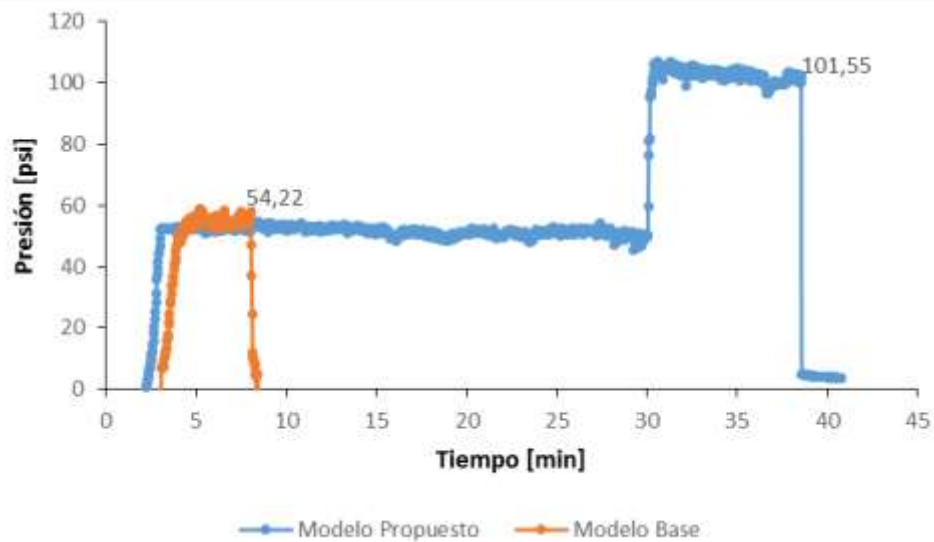
**Figura 6. Presión de expulsión del tapón base y propuesto de relación molar de polioles 60:40**

En la figura 6 se presentan los resultados obtenidos de promediar las pruebas hidrostáticas realizadas al modelo base y propuesto de relación molar de polioles 60:40, a una temperatura de 22 °C.

El modelo base fue expulsado de la falla en un tiempo de 3 minutos a los 54 psi, en cambio, el modelo propuesto alcanzó una presión de expulsión de 101 psi manteniéndose por un tiempo de 9 minutos sin presentar goteo durante la prueba. Lo anterior permite afirmar que el diseño influye en la presión que soporta el tapón antes de ser expulsado de la falla, ya que el modelo propuesto de tapón permite una mejor distribución de fuerzas en el interior de la tubería comparado con el modelo base, lo cual se ve reflejado en la presión que soportan.

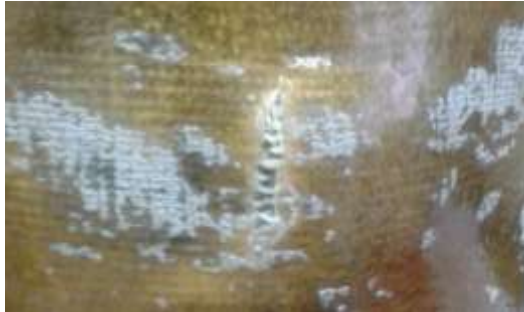
**Figura 11. Rotura de la banda**

A una presión de 350 psi la banda se rompió causando una fuga en el sistema (Figura 11), esto se debe a que la sumatoria de fuerzas de adhesión a lo largo de la longitud de la banda es mayor que el límite de rotura del material y que la presión aplicada (Figura 12), por ende, no ocurre desprendimiento entre las superficies.

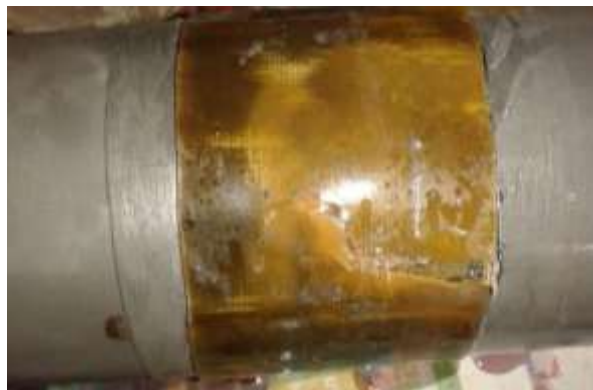
**Figura 17. Daños en el material a una presión de 450 psi y una temperatura de 90 °C**

A una presión de 450 psi se presentó fuga en el sistema, debido a que la cura y la banda se rompieron (Figura 17). Esta falla en el material se debe a que el módulo de almacenamiento disminuye con el aumento de la temperatura; cabe resaltar que al reforzar el material con fibra de vidrio se mejoran considerablemente sus propiedades mecánicas (Figura 18).

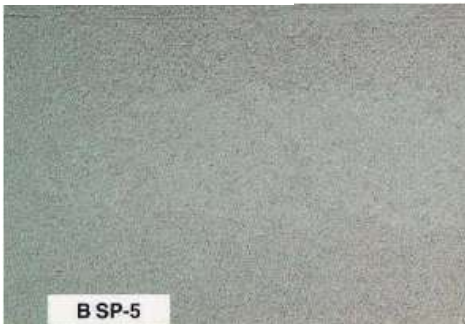
**Figura 20. Metal Blanco**

**2.12.1 Preparación de los sustratos:** Se limpian las tuberías con Sandblasting hasta alcanzar una limpieza SSPC-SP 5 (Figura 20), con una arena de Peña Sogamoso tipo I, clase A y grado 3 (produce un perfil de rugosidad entre 2.0 y 3.5 mils). En la figura 21 se muestra la tubería después del proceso de limpieza.

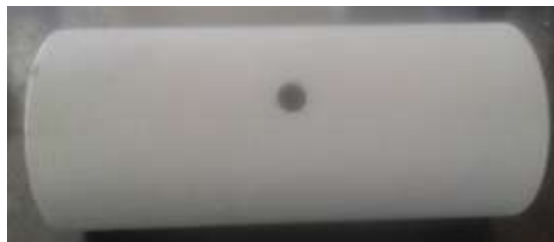
**Figura 21. Tubería limpia - Grado metal blanco**

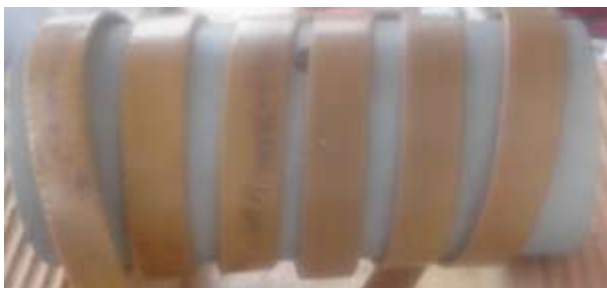
**Figura 1. Calentamiento de la superficie metálica.**

1. Se calentó la superficie metálica hasta una temperatura de 90 °C, utilizando una cinta calefactora (Figura 1).
2. Se insertó completamente el tapón en la falla de diámetro de 0,59 in utilizando un martillo (Figura 2) y se observó si el material sufría daños en su integridad.
3. Se utilizó un calibrador para medir cada una de las partes del tapón (cabeza, tronco y base), con el fin de comparar las dimensiones antes y después de la inserción, y así cuantificar los daños en el material.

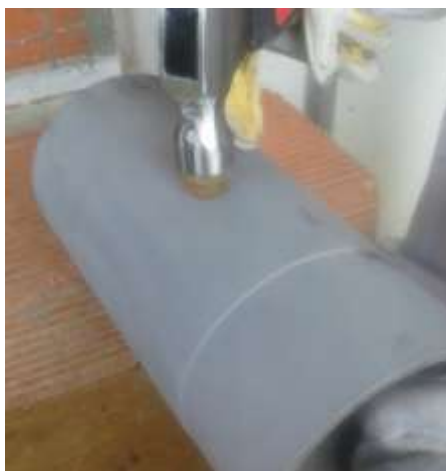
**Figura 2. Inserción del tapón en la falla**
