ESTUDIO GEOTÉCNICO Y PLANTEAMIENTO DE OBRAS PARA LA
ESTABILIZACIÓN DE UNA MASA COLUVIAL PRESENTE EN EL PK 26+300
DEL GASODUCTO PAYOA-BUCARAMANGA DE 6" PROPIEDAD DE
PROMIORIENTE S.A. ESP

UNIVERSIDAD INDUSTRIAL DE SANTANDER
FACULTAD DE INGENIERIAS FISICO-MECANICAS
ESCUELA DE INGENIERIA CIVIL
MAESTRIA EN GEOTECNIA
BUCARAMANGA

Trabajo de Grado para optar el título de
Magister en Geotecnia

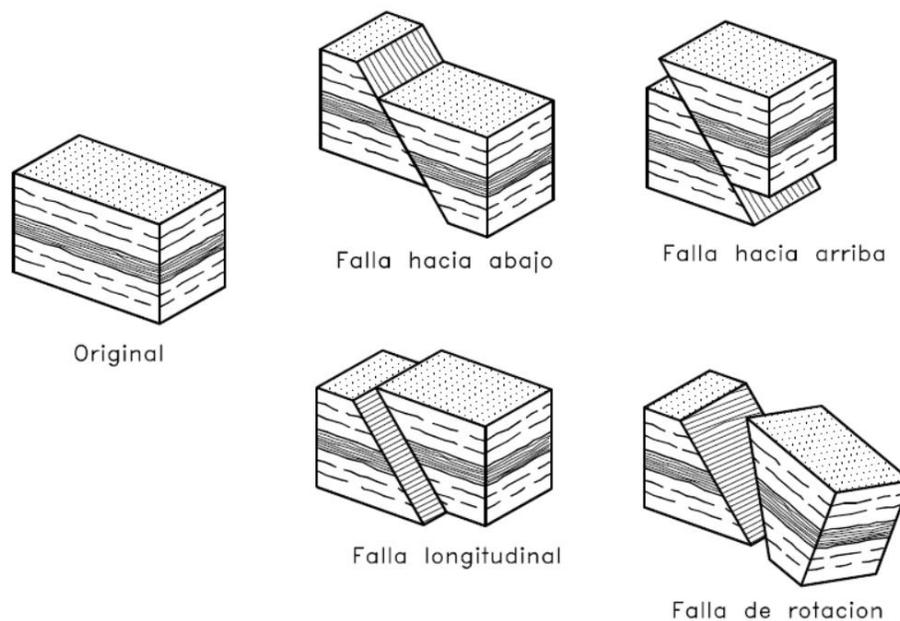
Figura 6. Tipos de Fallas

1.1.3 Tectónica. La tectónica es la responsable de la generación de fallas continuas o discontinuas en los suelos y rocas, fallas que pueden ser normales o de distensión, inversas o de compresión, de rumbo o de desplazamiento longitudinal y de rotación. Las fallas ocasionan movimiento constante entre las dos superficies en contacto.

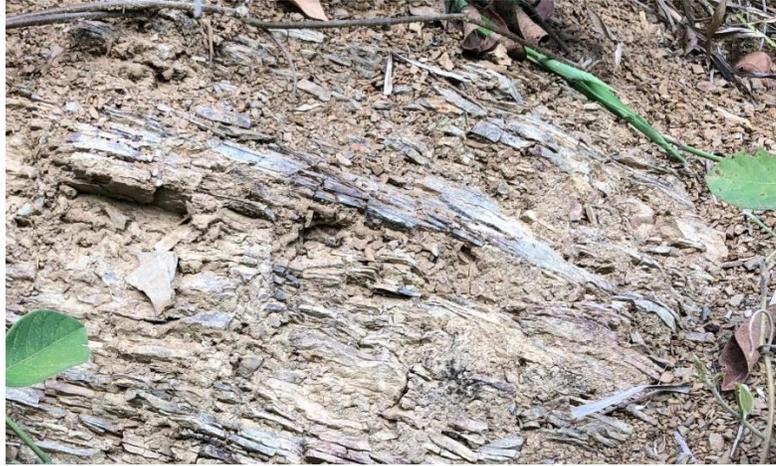
Figura 12. Fotografía de afloramiento de la formación Umir en la corona del coluvión de Palo Coposo

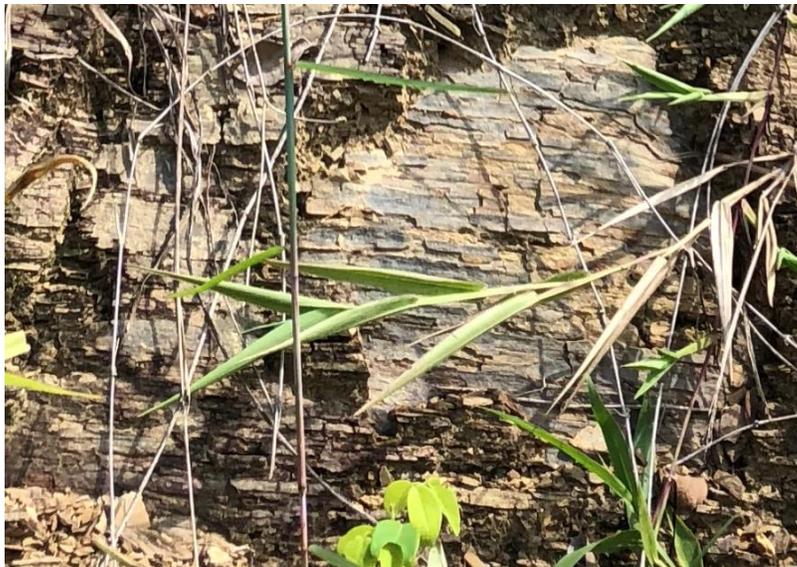
Figura 13. Fotografía donde se evidencia una formación Umir muy fracturada y meteorizada

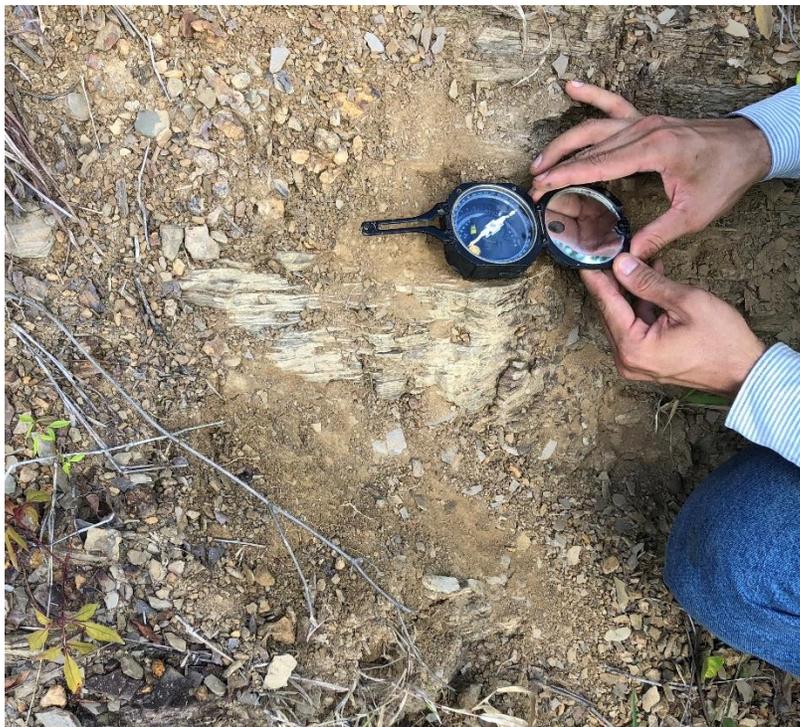
Figura 15. Fotografías secuencia donde se evidencia una formación Umir físil

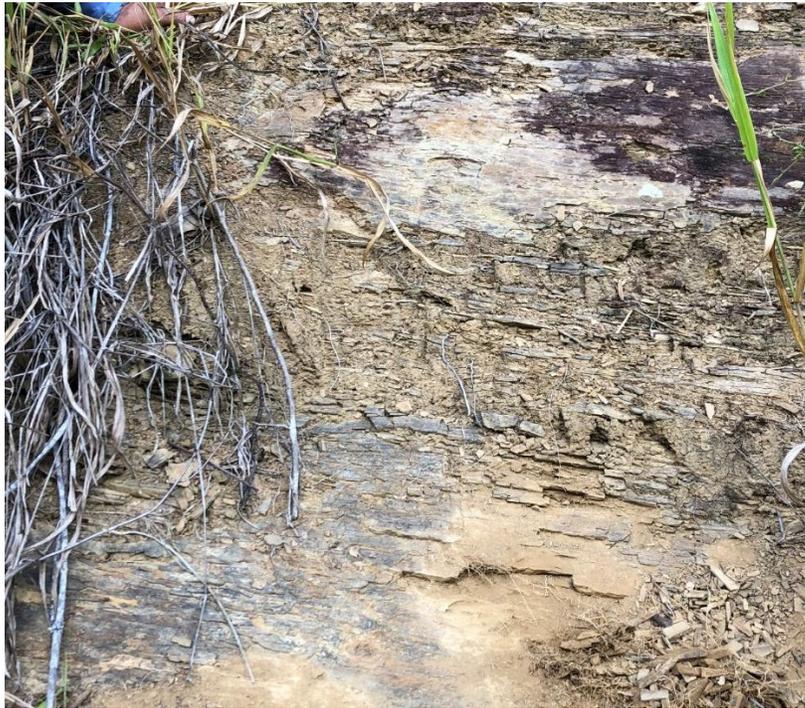
Figura 16. Fotografía general de la zona del posible espejo de falla. Se observa una zona de espejo subyacente por una zona afectada por la erosión y luego otra zona de espejo de falla

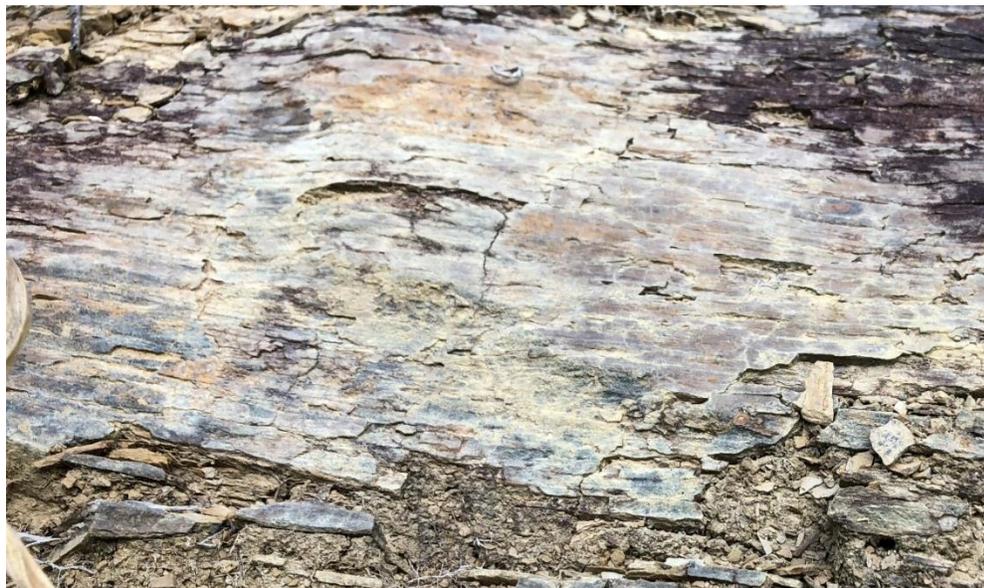
Figura 17. Fotografía posible espejo de falla

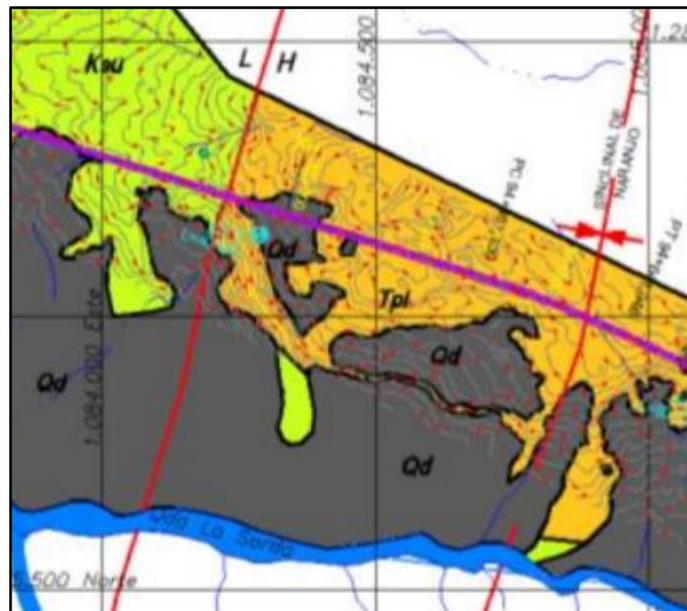
Figura 18. Plano Geológico de un sector muy similar al de la zona bajo estudio donde se aprecia la orientación e inclinación de la falla

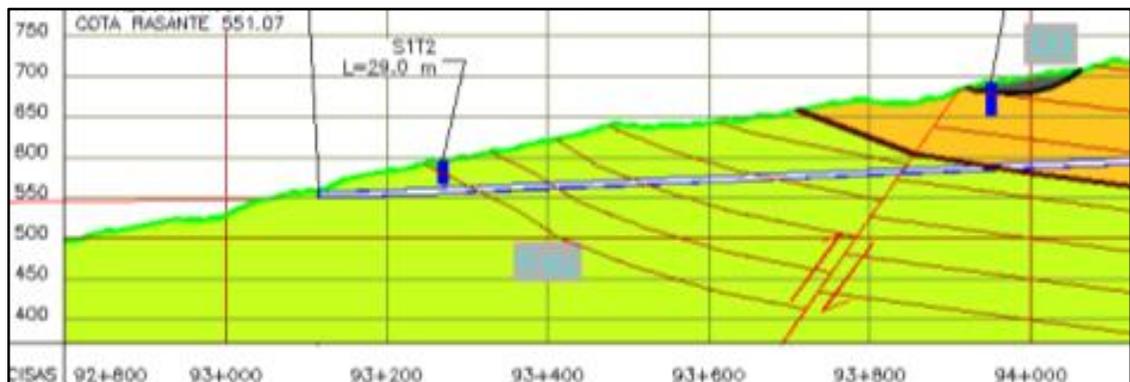
Figura 19. Perfil Geológico de un sector muy similar al de la zona bajo estudio donde se aprecia la orientación e inclinación de la falla

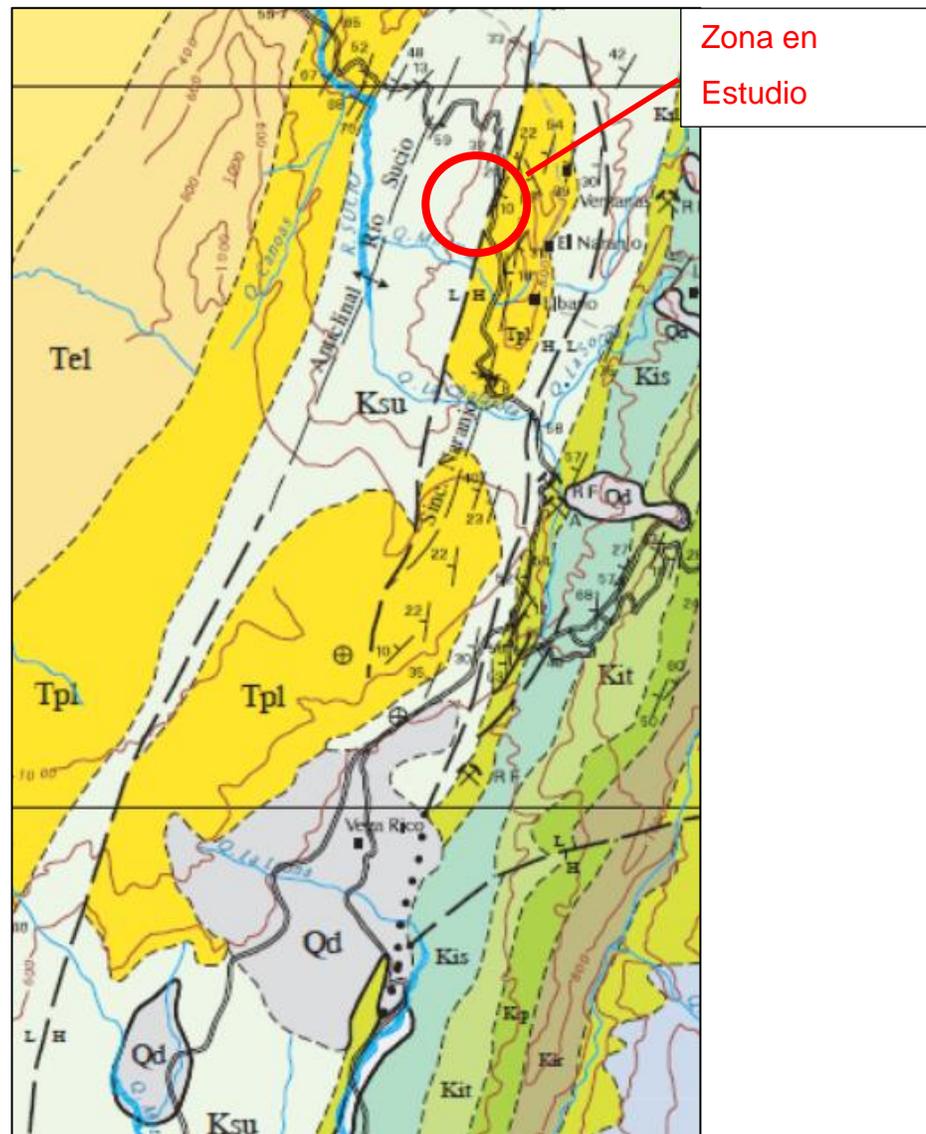
Figura 23. Ubicación general de la zona en estudio donde se aprecian las fallas y plegamientos asociados

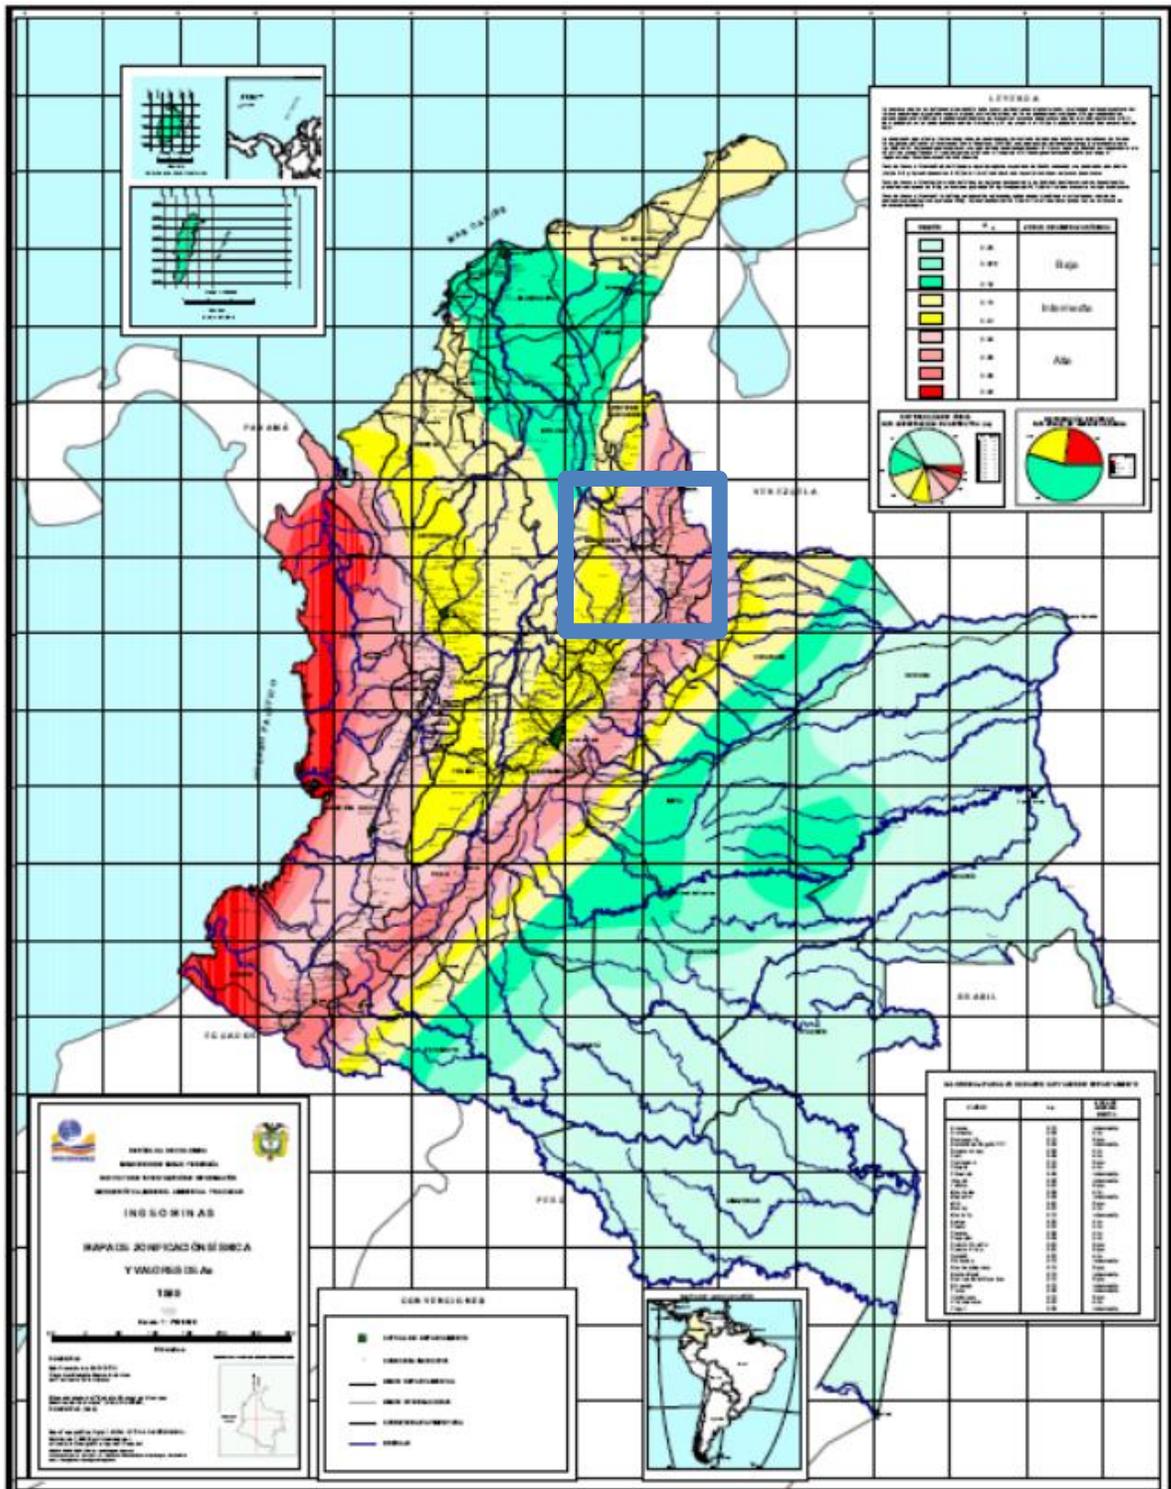
Figura 24. Mapa de Zonificación Sísmica y Valores de Aa 1999.

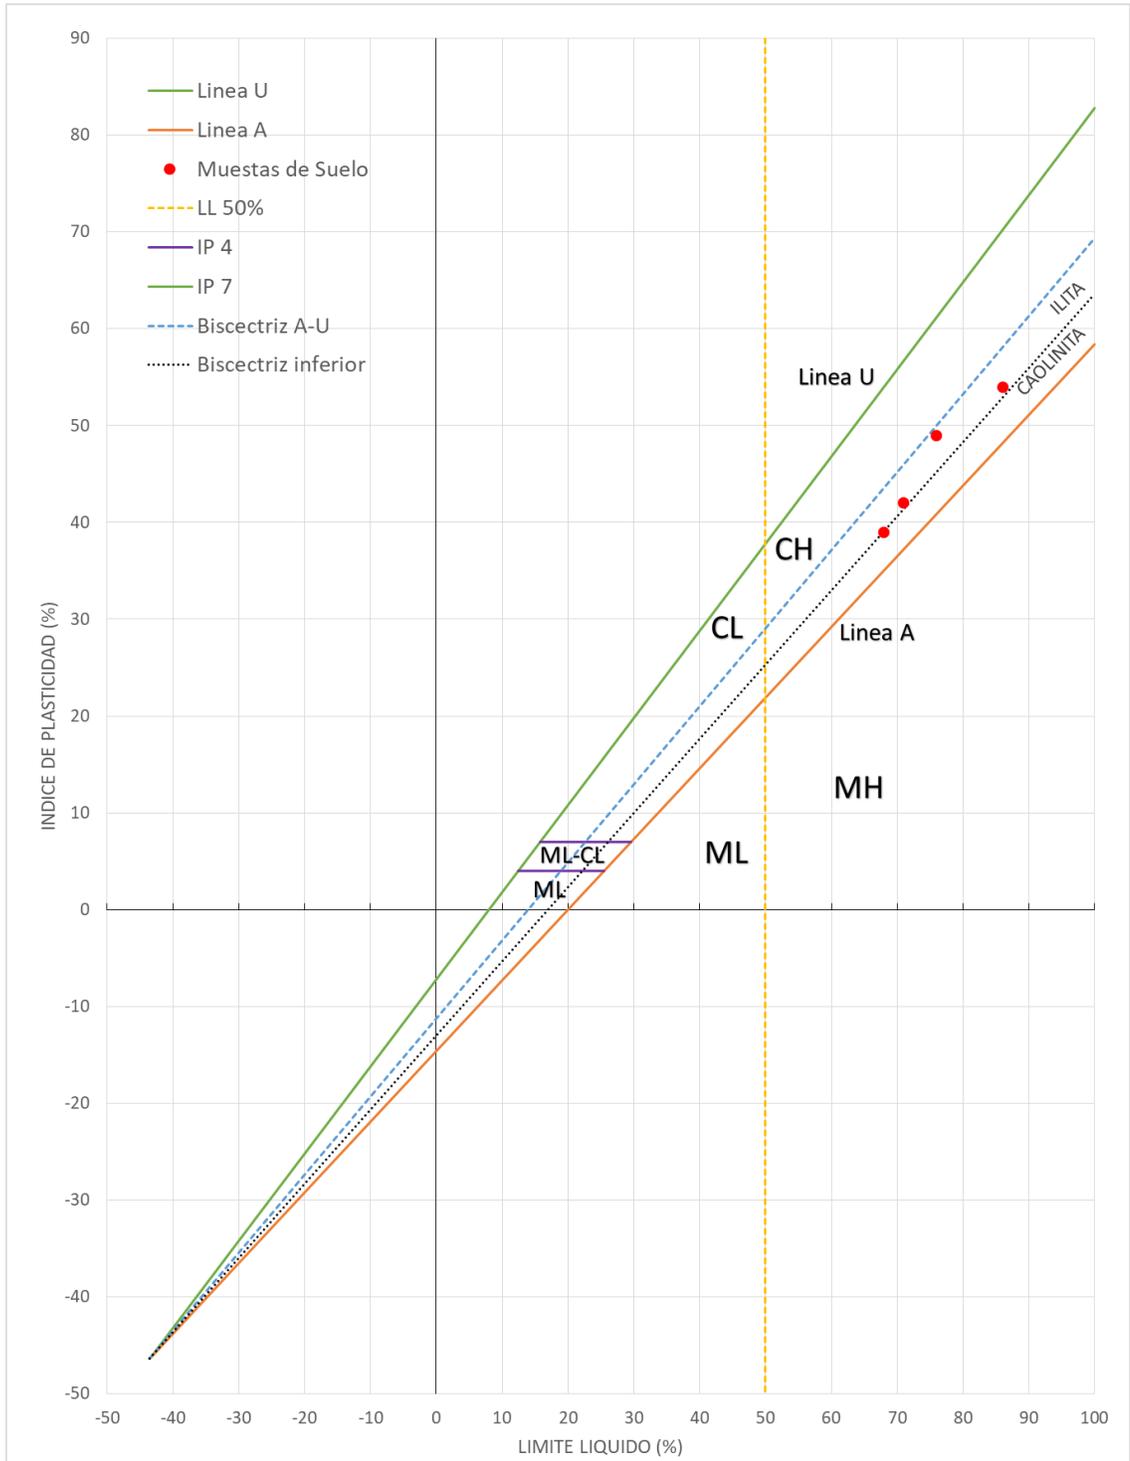
Figura 32. Carta de Plasticidad de Casagrande Modificada por Mitchell

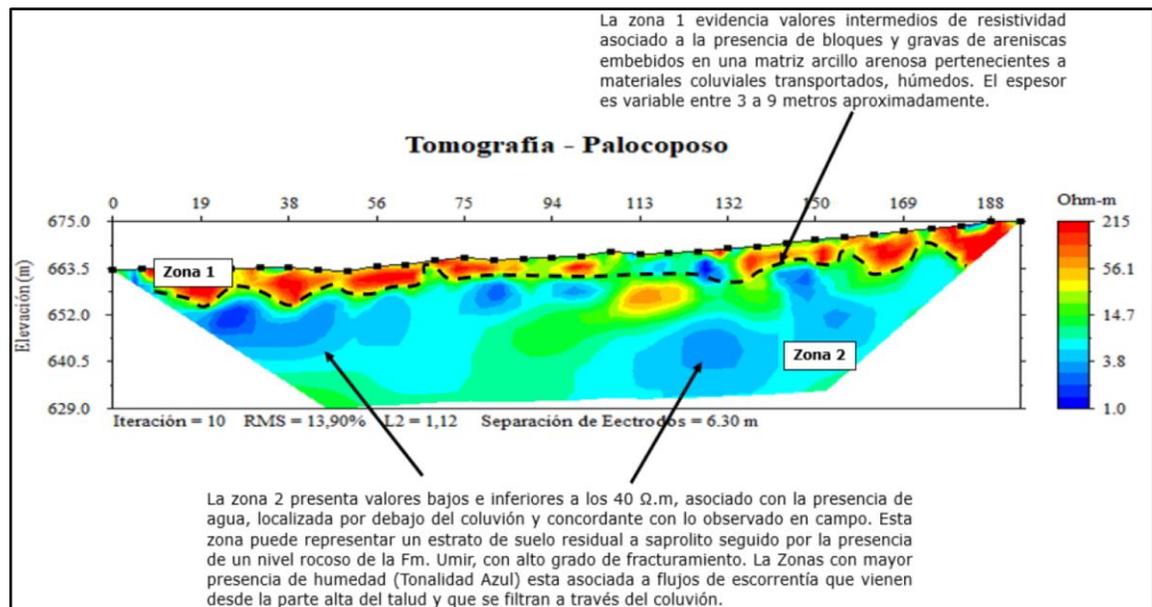
Figura 40. Tomografía Eléctrica

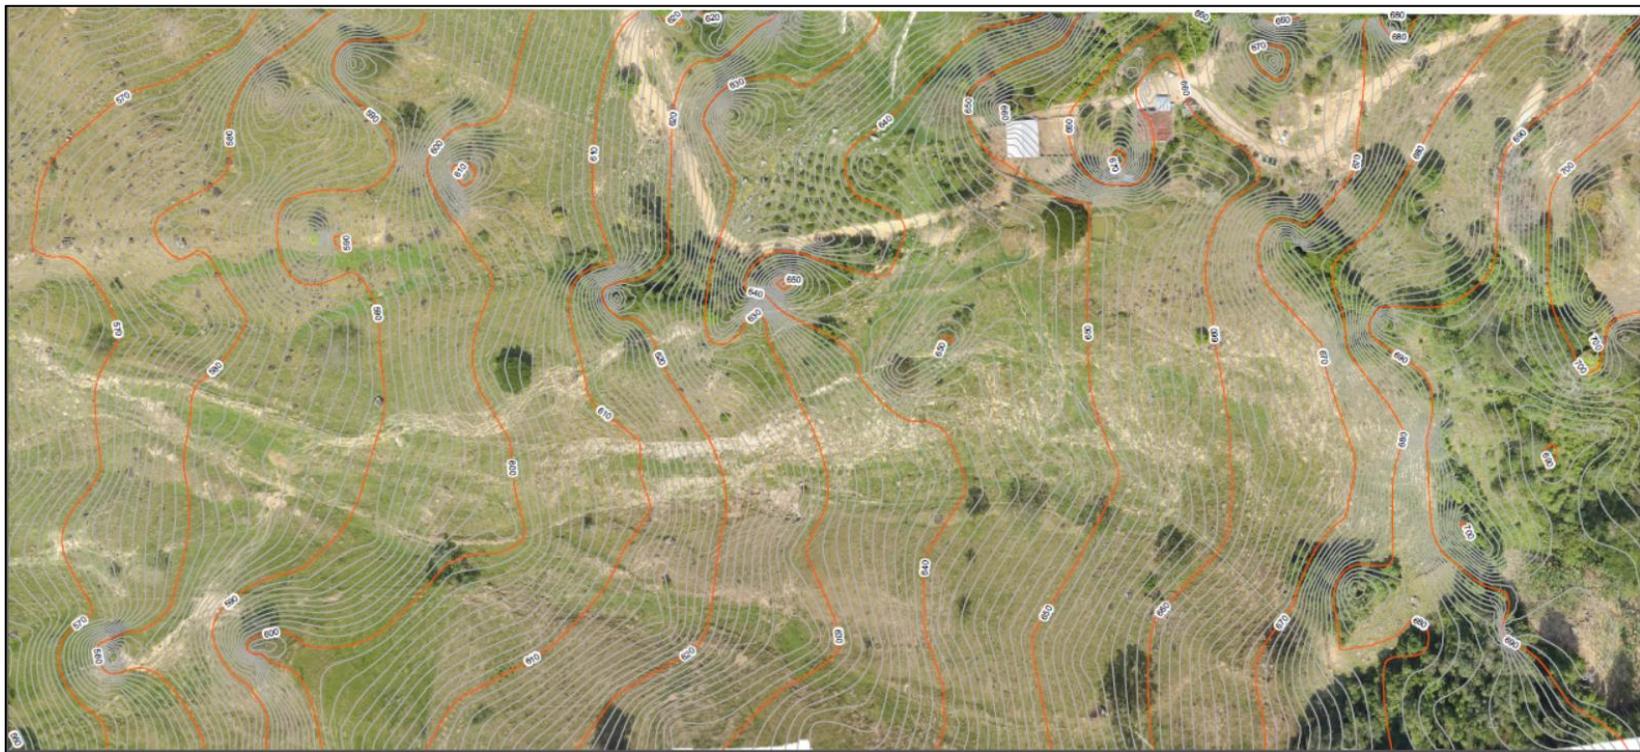
Figura 42. Curvas de nivel sobre Ortofotomosaico sector Coluvión de Palo Coposo

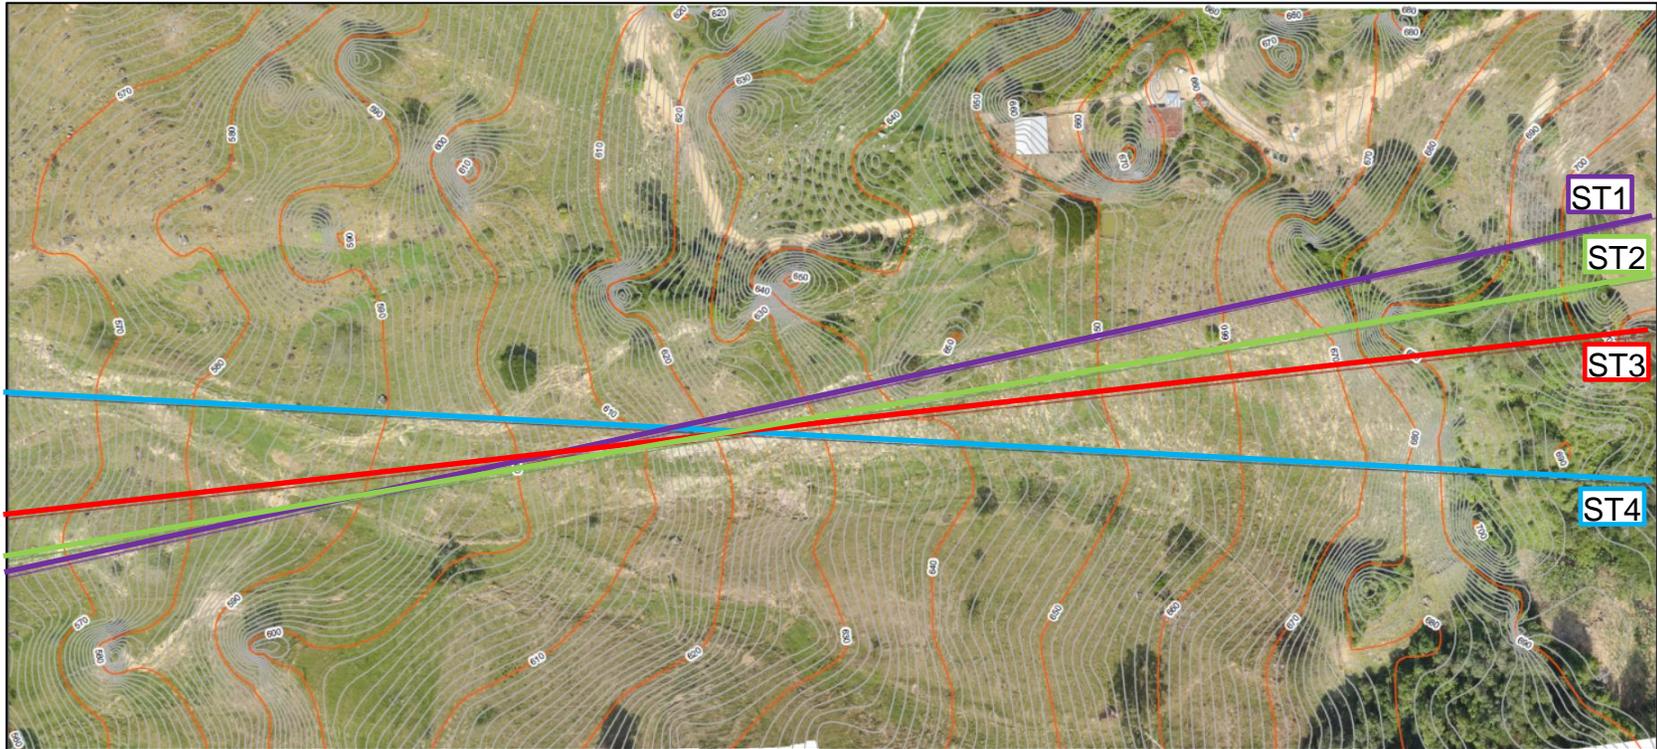
Figura 43. Secciones transversales

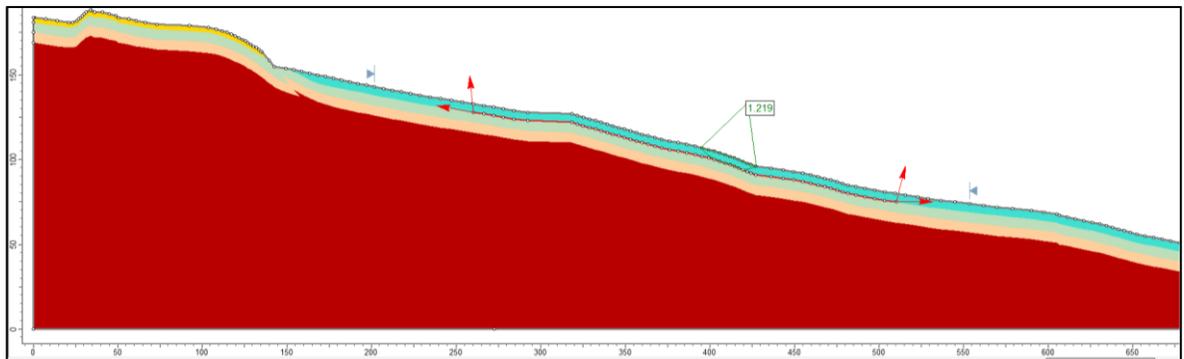
Figura 57. Superficies de falla Estática. Método Morgenstern-Price. Ru=0.529

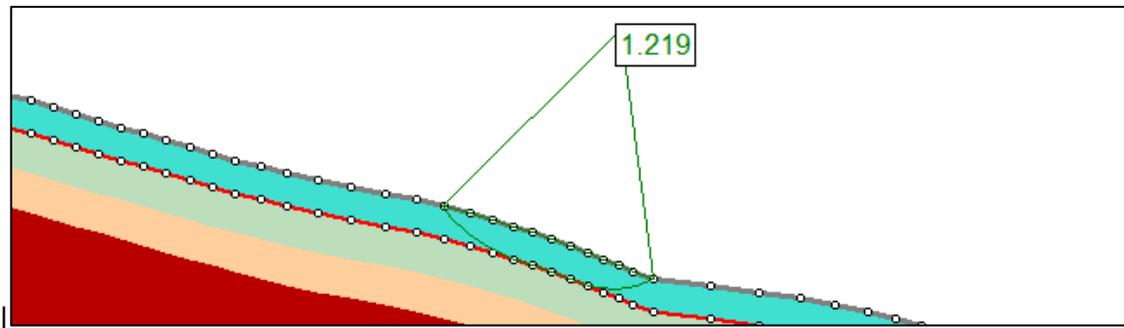
Figura 58. Detalle superficies de falla. Método Morgenstern-Price Ru=0.529

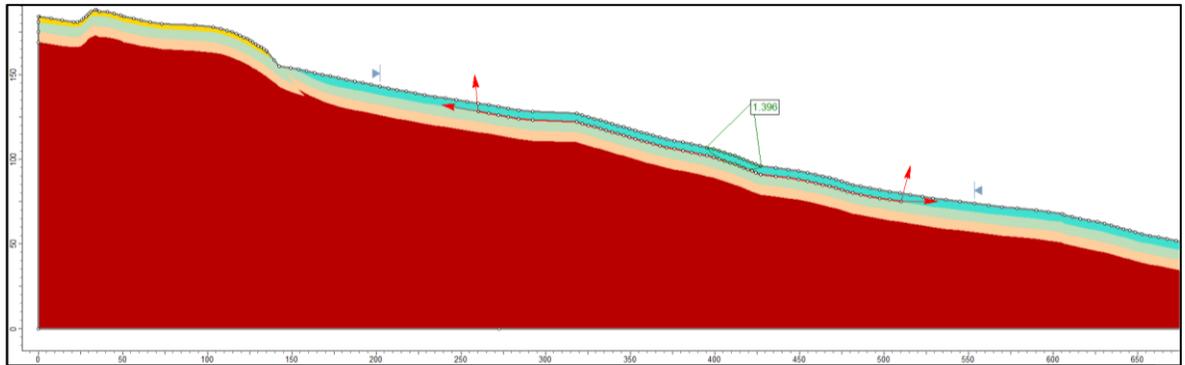
Figura 60. Superficies de falla Estática. Método Morgenstern-Price. Ru=0.432

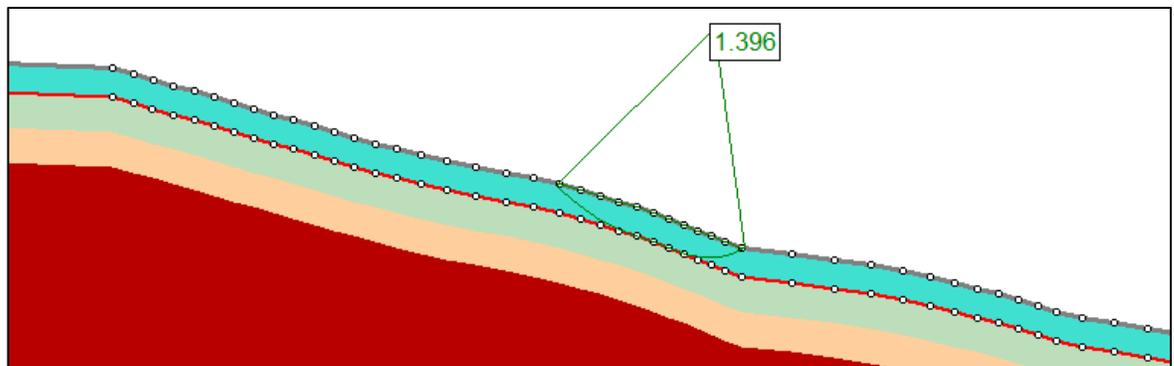
Figura 61. Detalle superficies de falla. Método Morgenstern-Price Ru=0.432

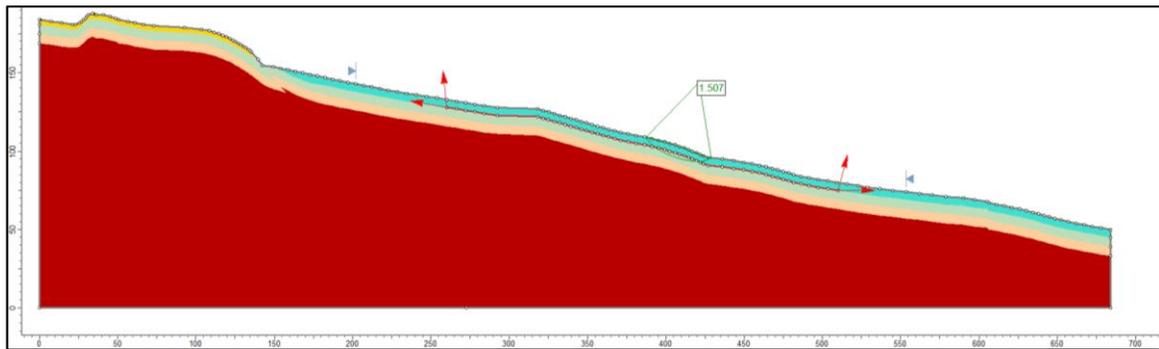
Figura 63. Superficies de falla Estática. Método Morgenstern-Price. Ru=0.33

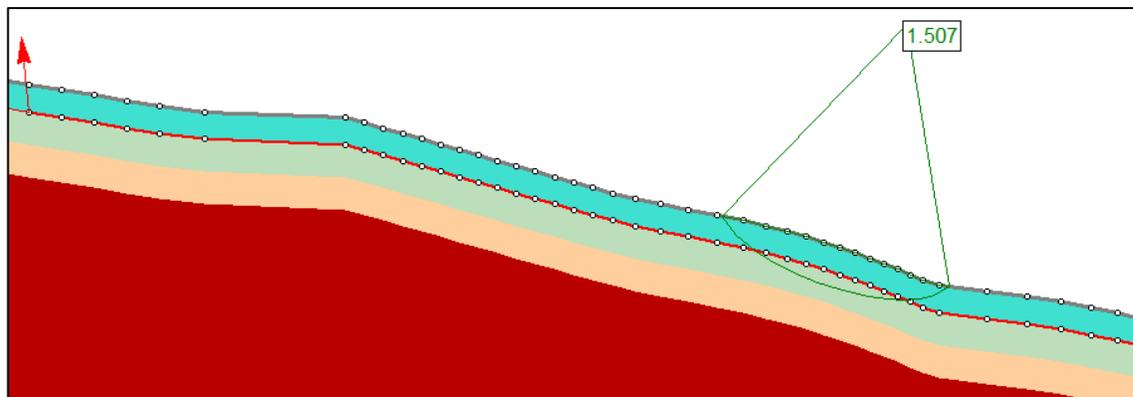
Figura 64. Detalle superficies de falla Estática. Método Morgenstern-Price. Ru=0.33

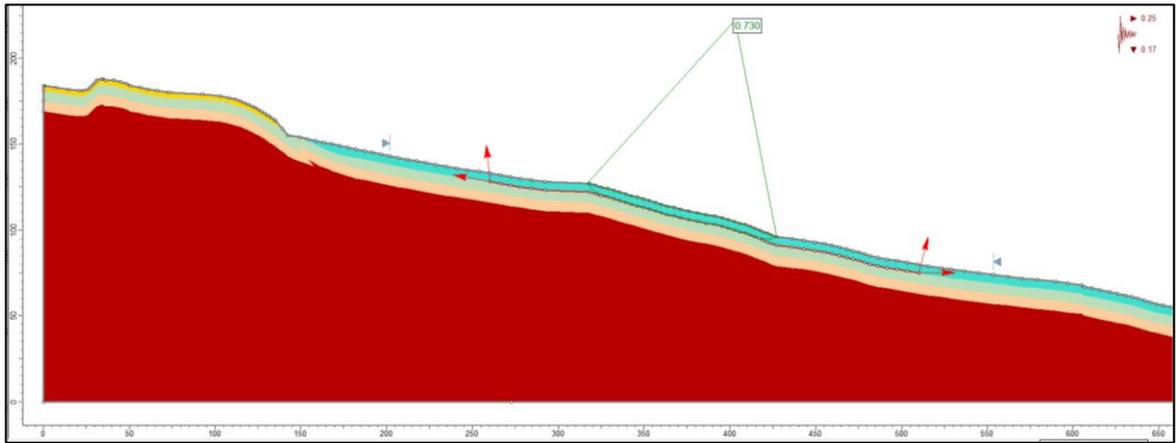
Figura 65. Superficies de falla Seudo-Estática. Método Morgenstern-Price. $R_u=0.529$

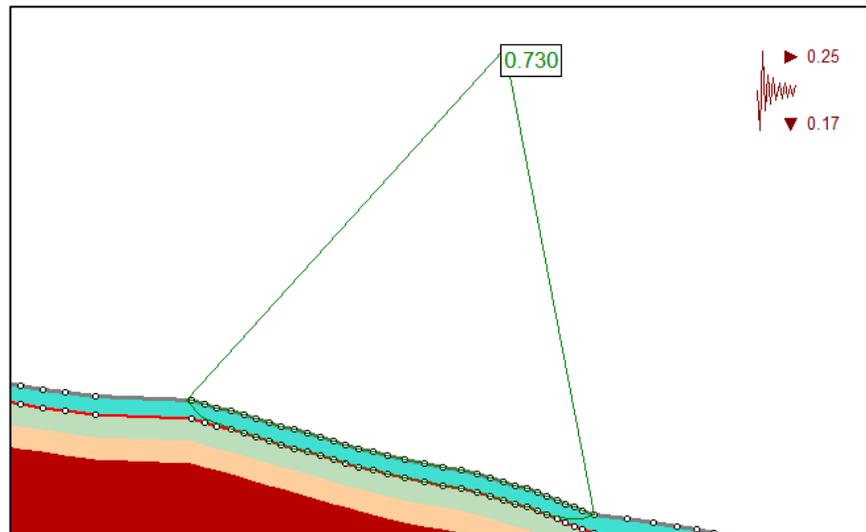
Figura 66. Detalle superficies de falla Seudo-Estática. Método Morgenstern-Price $R_u=0.529$

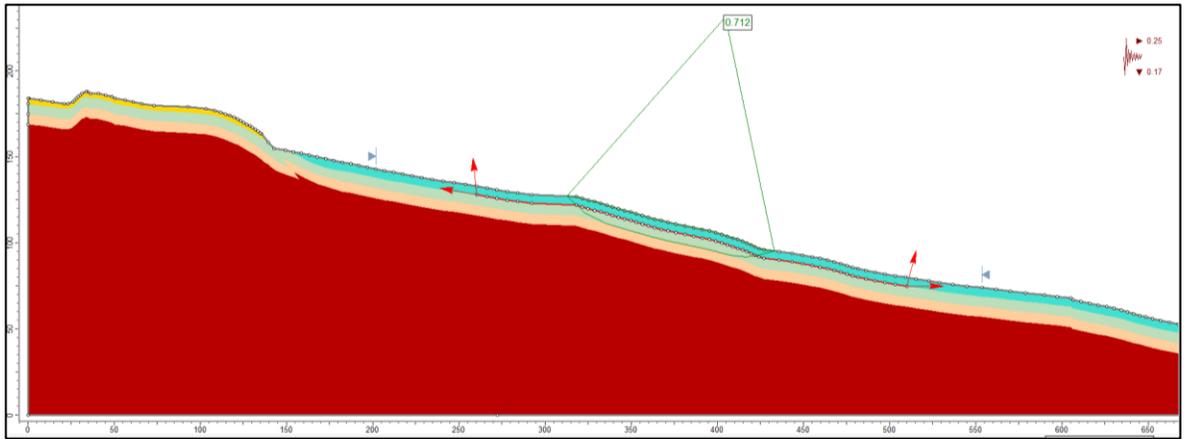
Figura 67. Superficies de falla Seudo-Estática. Método Morgenstern-Price. $R_u=0.432$

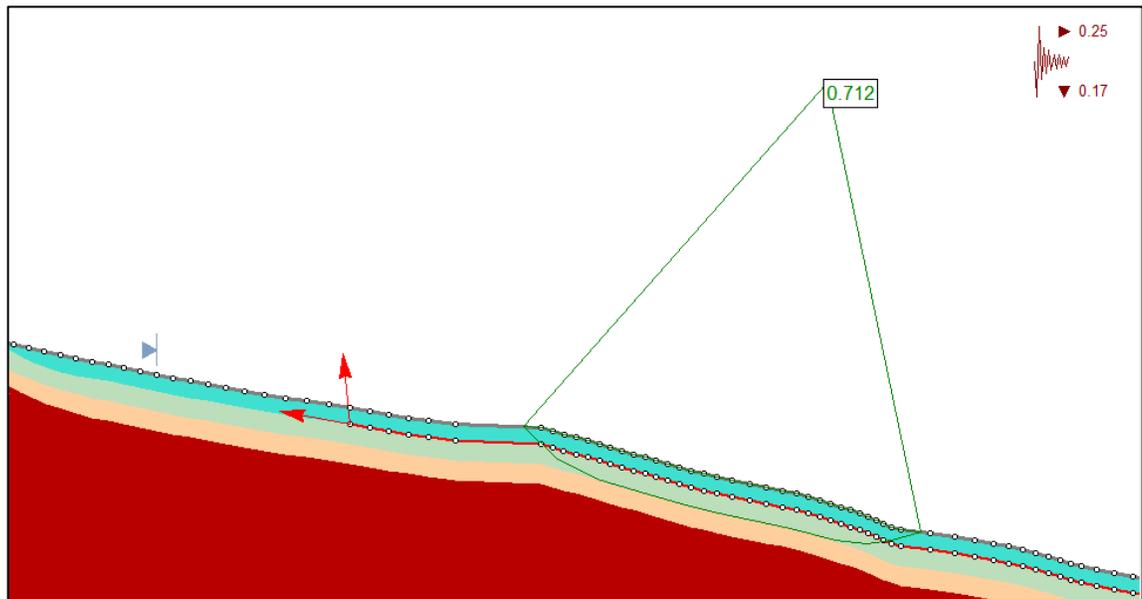
Figura 68. Detalle superficies de falla Seudo-Estática. Método Morgenstern-Price $R_u=0.432$

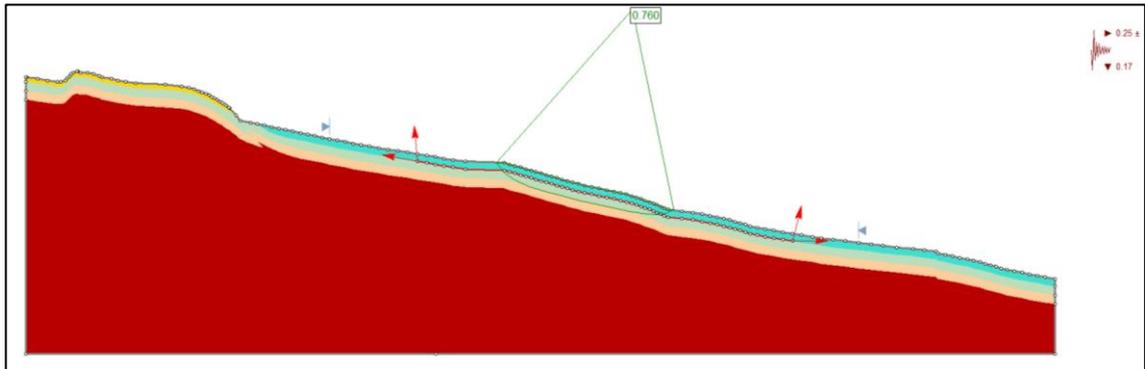
Figura 69. Superficies de falla Seudo-Estática. Método Morgenstern-Price. $R_u=0.33$

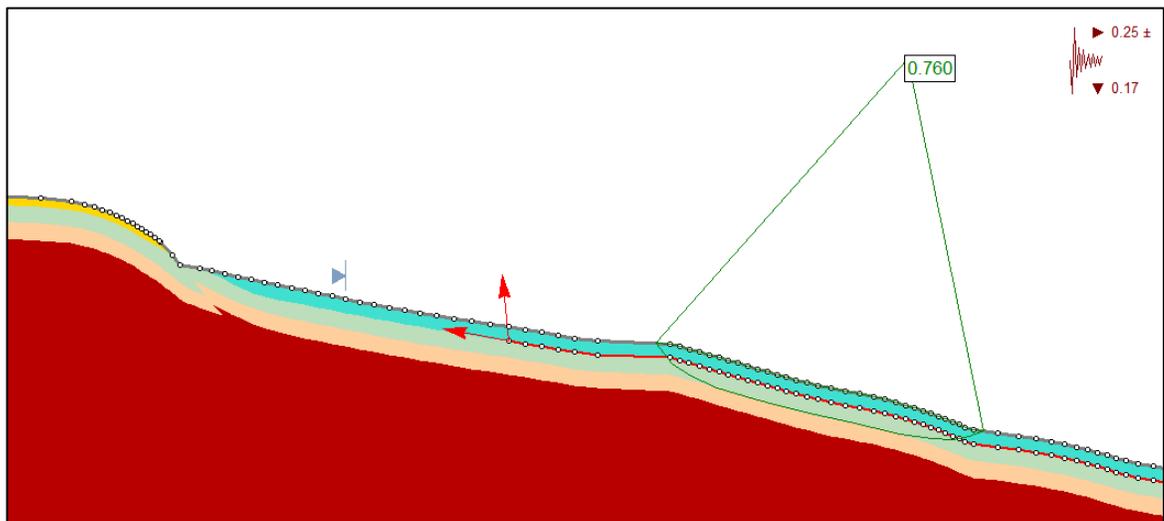
Figura 70. Detalle superficies de falla Seudo-Estática. Método Morgenstern-Price $R_u=0.33$

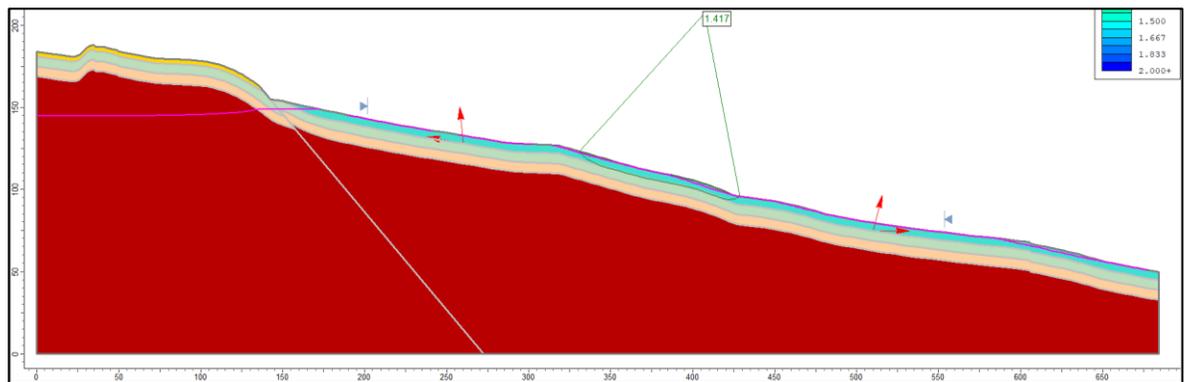
Figura 73. Superficies de falla Estática. Método Morgenstern-Price

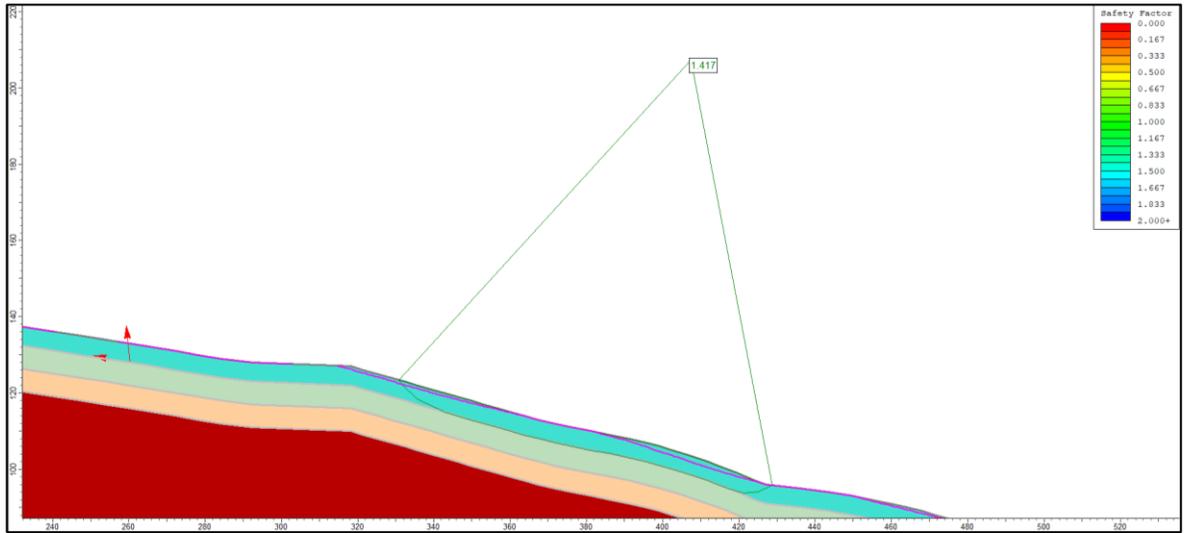
Figura 74. Detalle superficies de falla. Método Morgenstern-Price

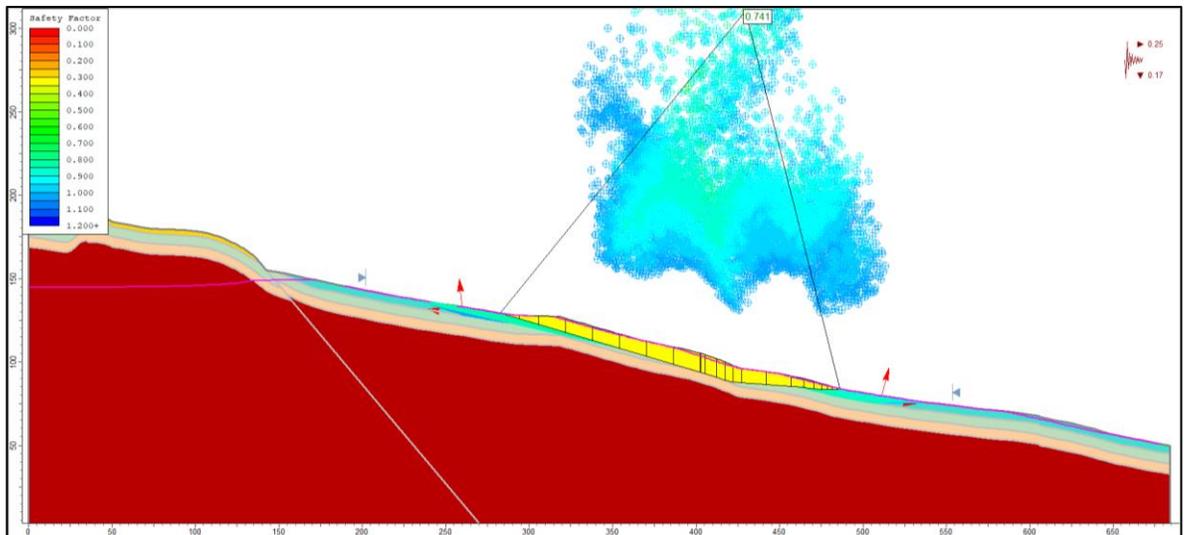
Figura 75. Superficies de falla Seudo-Estática. Método Morgenstern

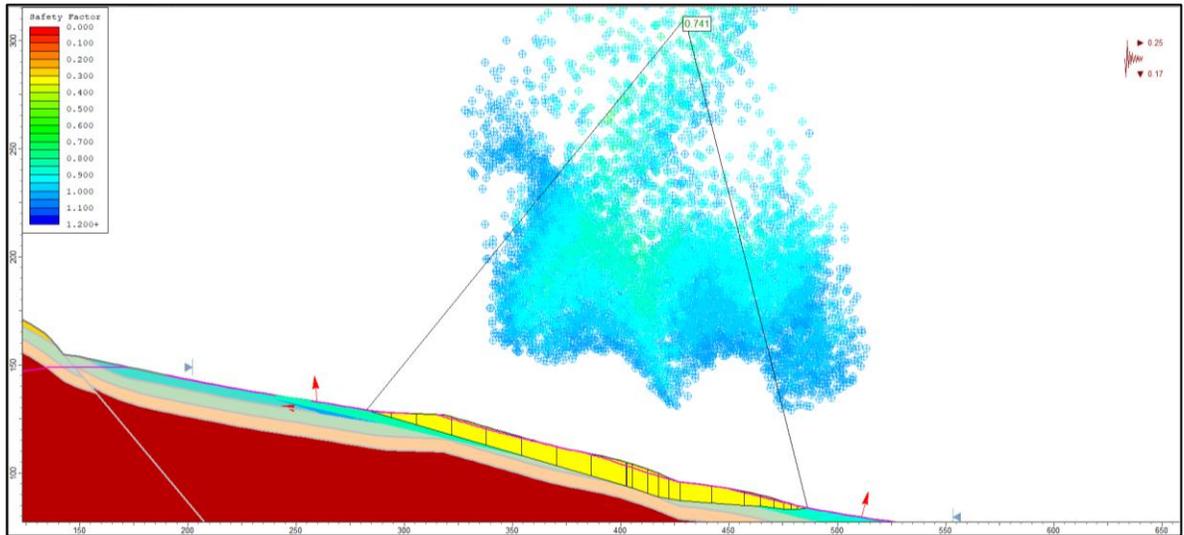
Figura 76. Detalle superficies de falla Seudo-Estática. Método Morgenstern

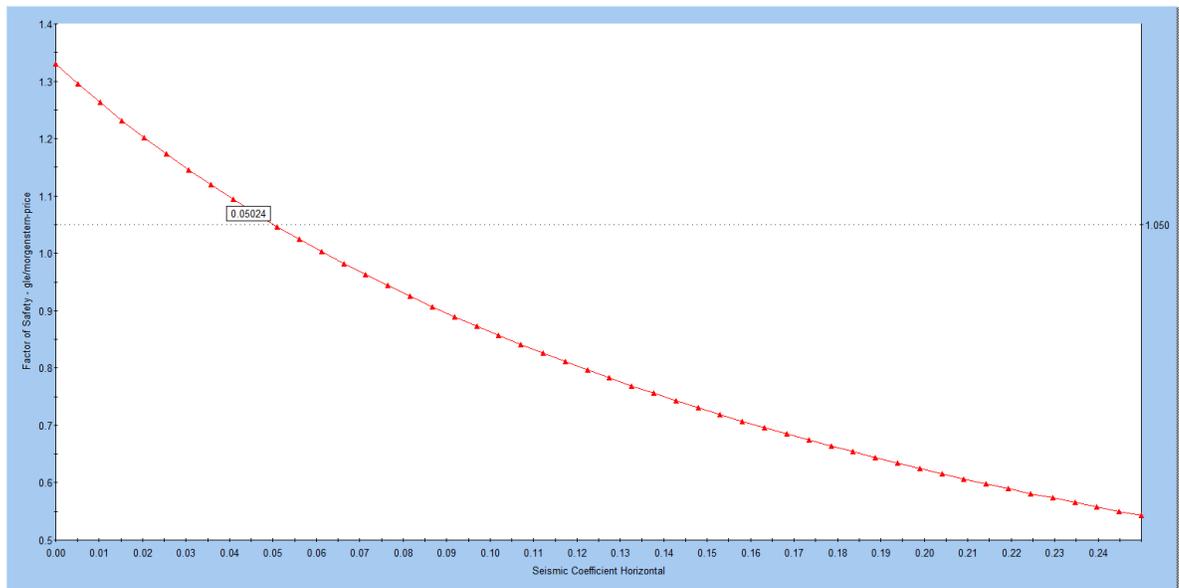
Figura 78. Grafica de sensibilidad del factor de seguridad por efecto de la fuerza sísmica vertical

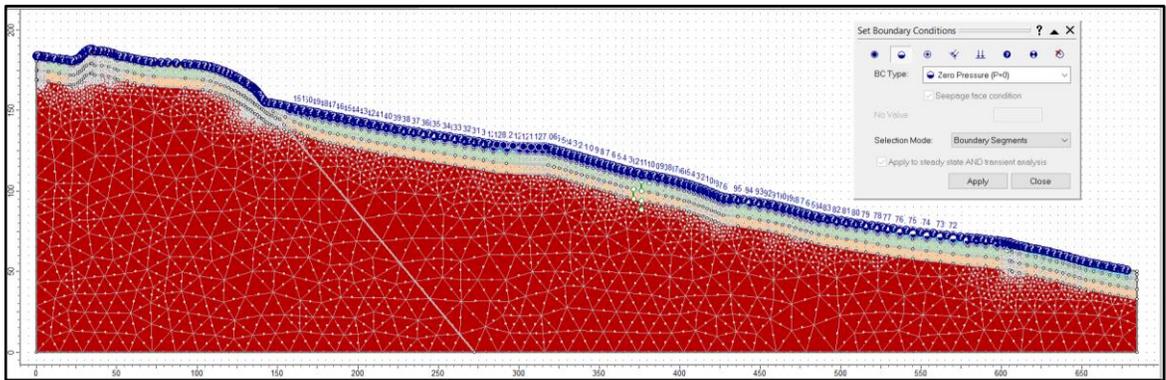
Figura 79. Modelo con filtro utilizando análisis FEA

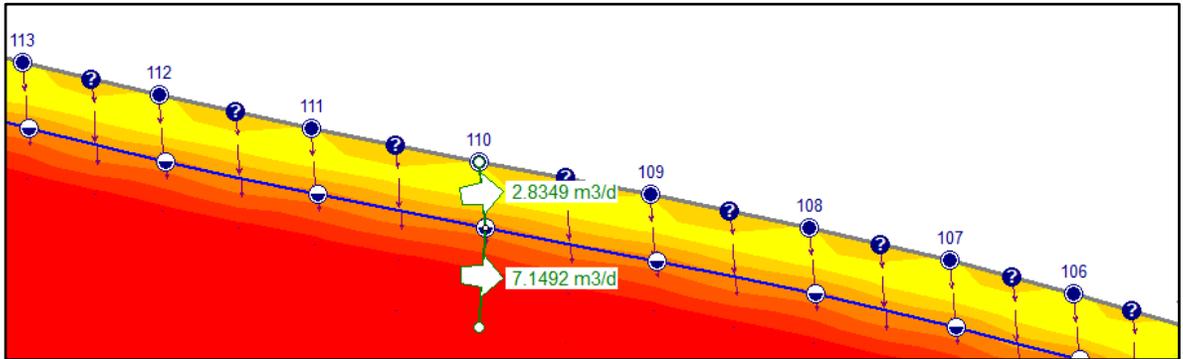
Figura 82. Detalle determinación del nivel freático con el uso de los filtros

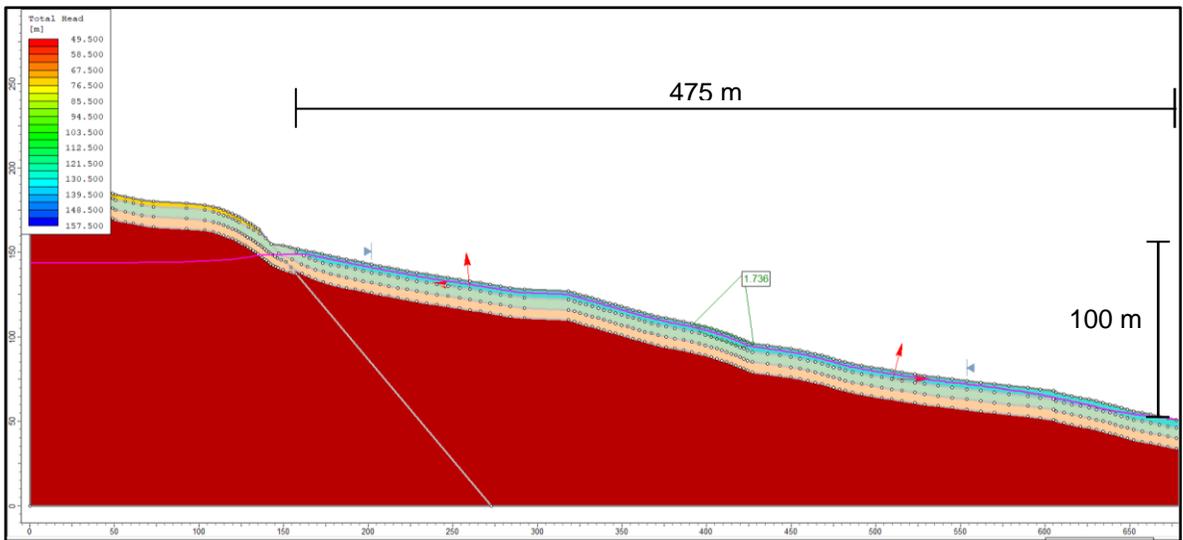
Figura 83. Superficies de Falla reduciendo nivel freático en 2m. Condición Estática. Método Morgenstern –Price
