ESTUDIO GEOTÉCNICO Y PLANTEAMIENTO DE OBRAS PARA LA
ESTABILIZACIÓN DE UNA MASA COLUVIAL PRESENTE EN EL PK 26+300
DEL GASODUCTO PAYOA-BUCARAMANGA DE 6" PROPIEDAD DE
PROMIORIENTE S.A. ESP

UNIVERSIDAD INDUSTRIAL DE SANTANDER
FACULTAD DE INGENIERIAS FISICO-MECANICAS
ESCUELA DE INGENIERIA CIVIL
MAESTRIA EN GEOTECNIA
BUCARAMANGA

Trabajo de Grado para optar el título de
Magister en Geotecnia

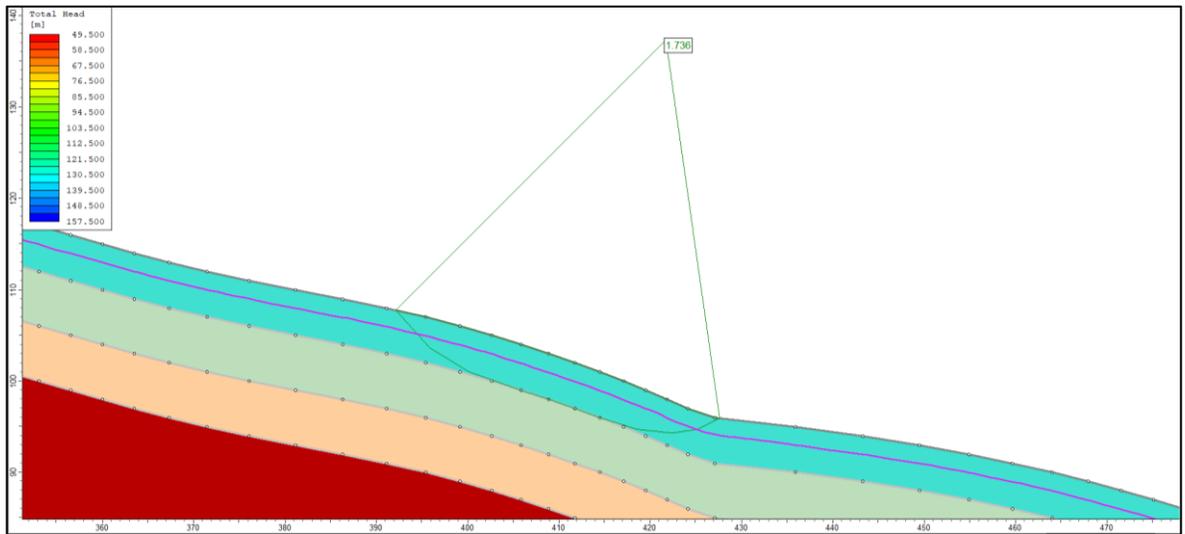
Figura 84. Detalle Superficies de Falla reduciendo nivel freático en 2m. Condición Estática. Método Morgenstern –Price

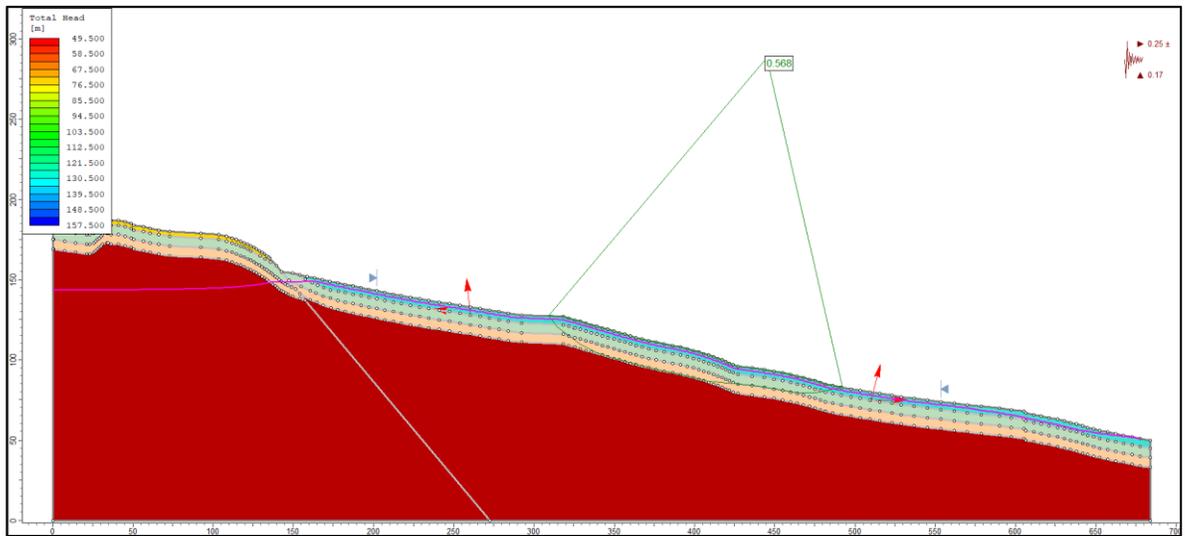
Figura 85. Superficies de Falla reduciendo nivel freático en 2m. Condición Seudo-estática. Método Morgenstern –Price

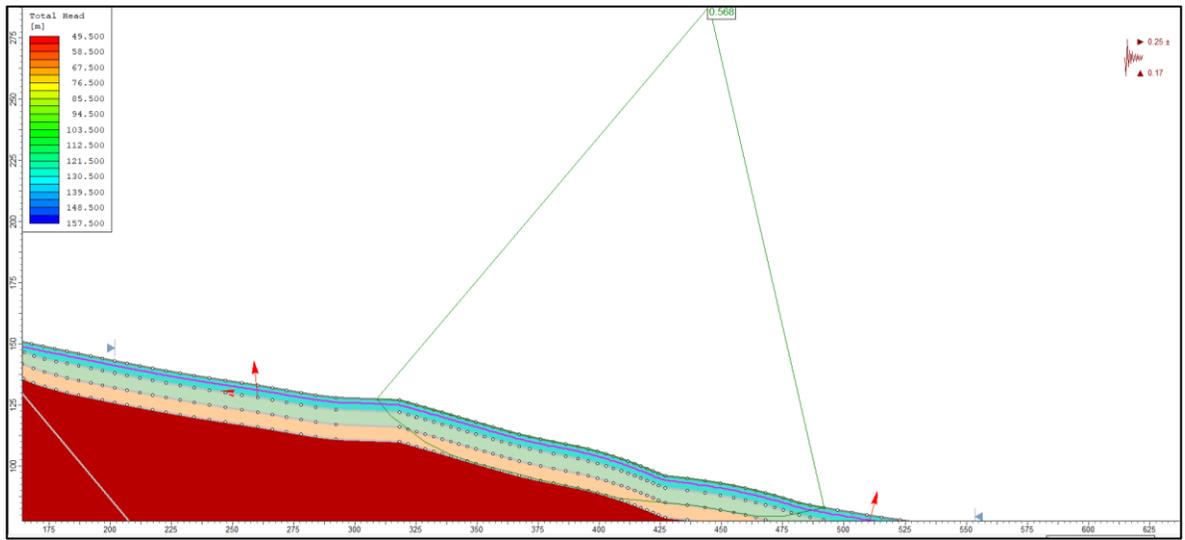
Figura 86. Detalle Superficies de Falla reduciendo nivel freático en 2m. Condición Seudo-estática. Método Morgenstern –Price

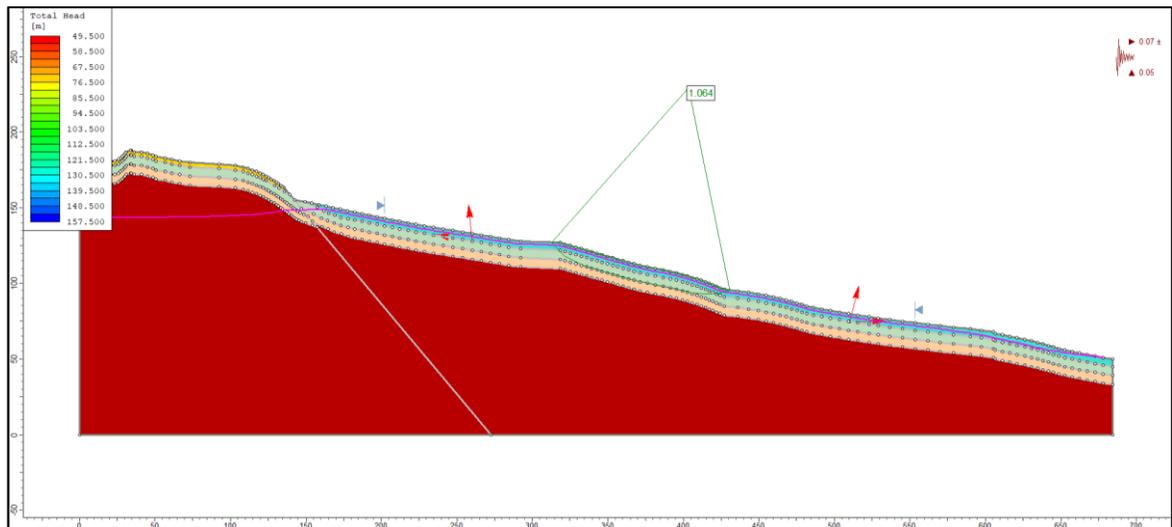
Figura 88. Superficies de Falla reduciendo nivel freático en 2m. Condición Seudo-estática $A_h= 0.07g$ y $A_v=0.05g$. Método Morgenstern –Price

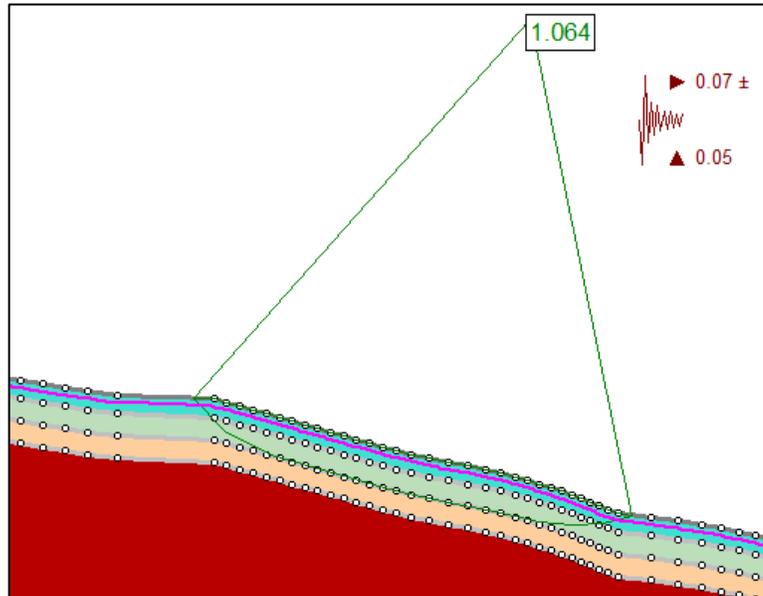
Figura 89. Detalle superficie de falla reduciendo nivel freático en 2m. Condición Seudo-estática $A_h=0.07g$ y $A_v=0.05g$. Método Morgenstern –Price

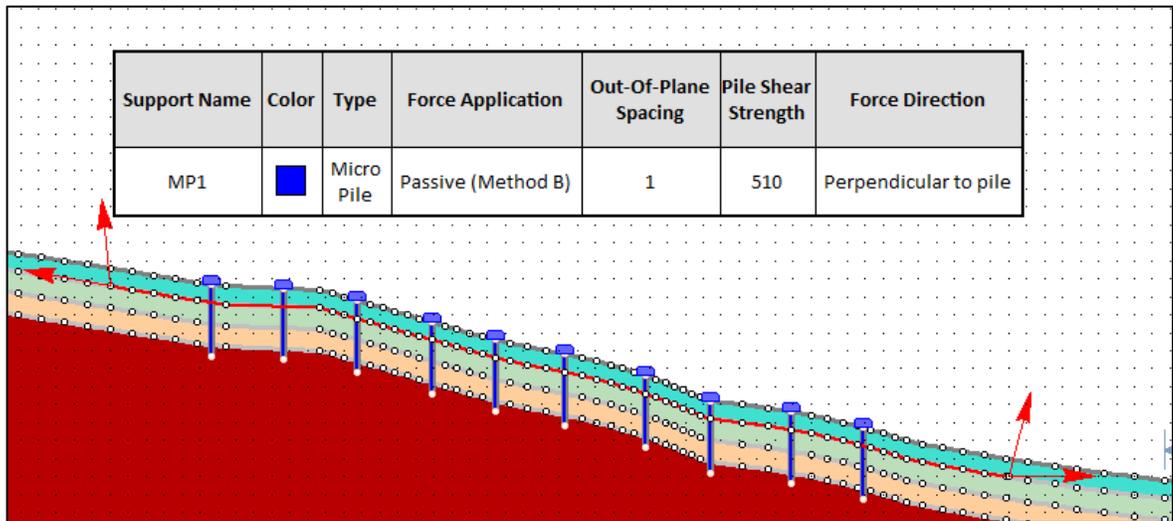
Figura 90. Características del Micropilote en el Modelo

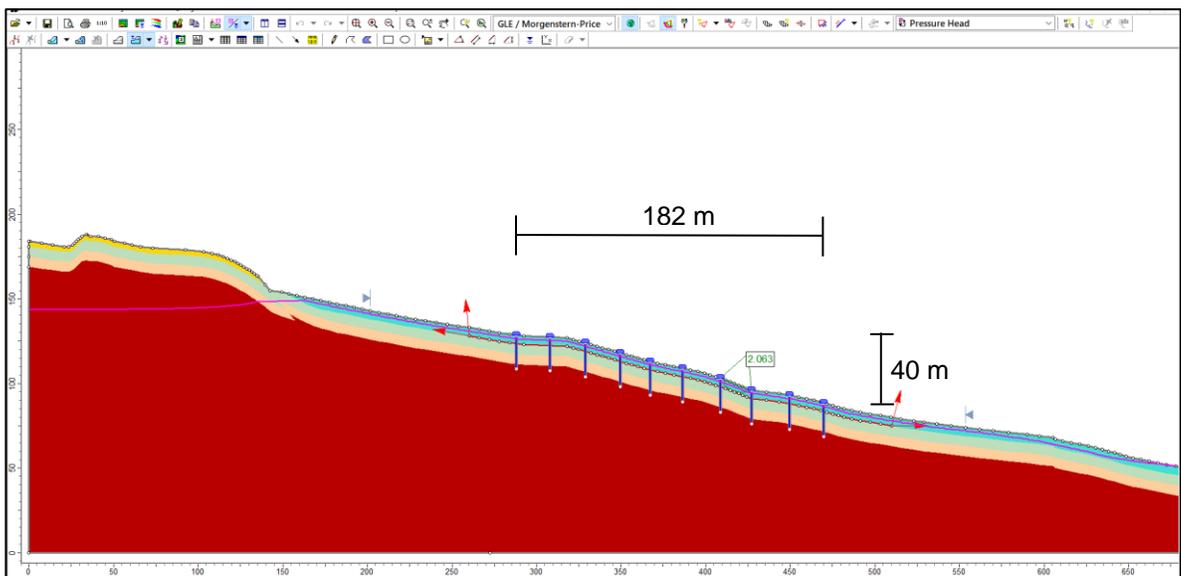
Figura 91. Superficies de Falla reduciendo nivel freático 2m y 10 filas de MP con SH=1m. Condición Estática. Método Morgenstern –Price

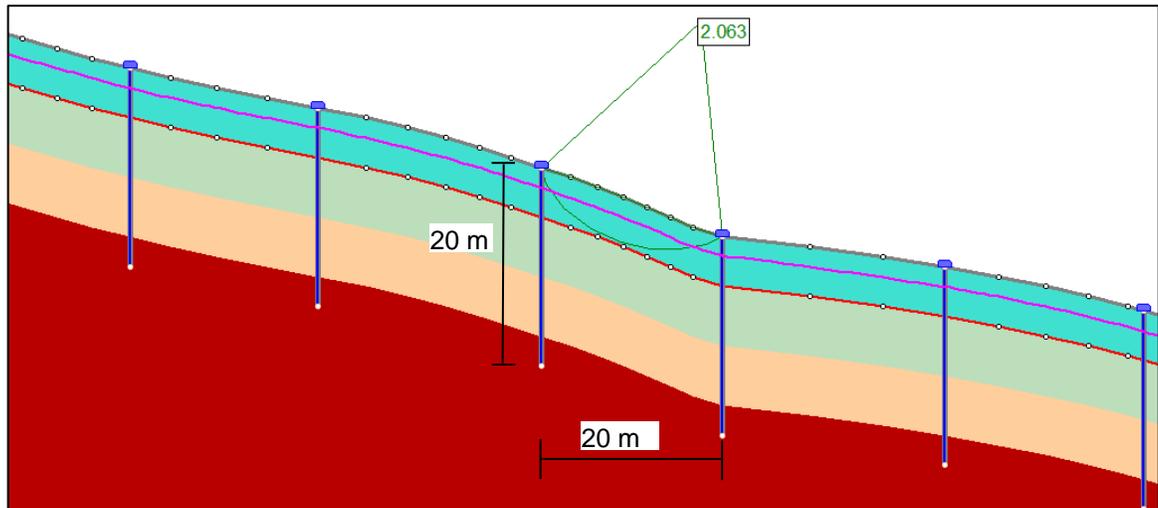
Figura 92. Detalle Superficies de Falla reduciendo nivel freático 2m y 10 filas de MP con SH=1m. Condición Estática. Método Morgenstern –Price

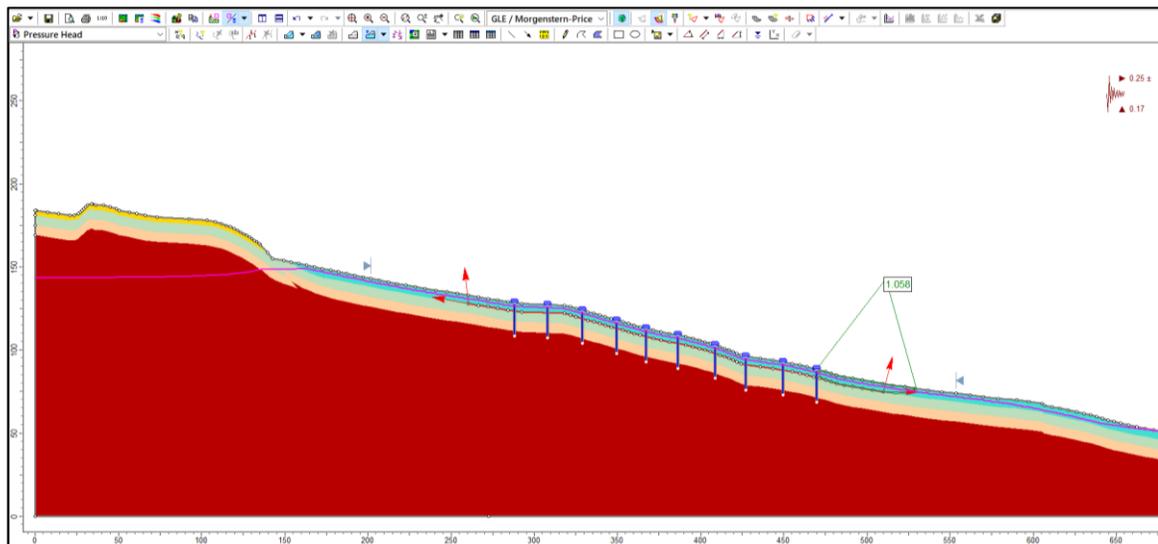
Figura 93. Superficies de Falla reduciendo nivel freático 2m y 10 filas de MP con SH=1m. Condición Seudo-Estática. Método Morgenstern –Price

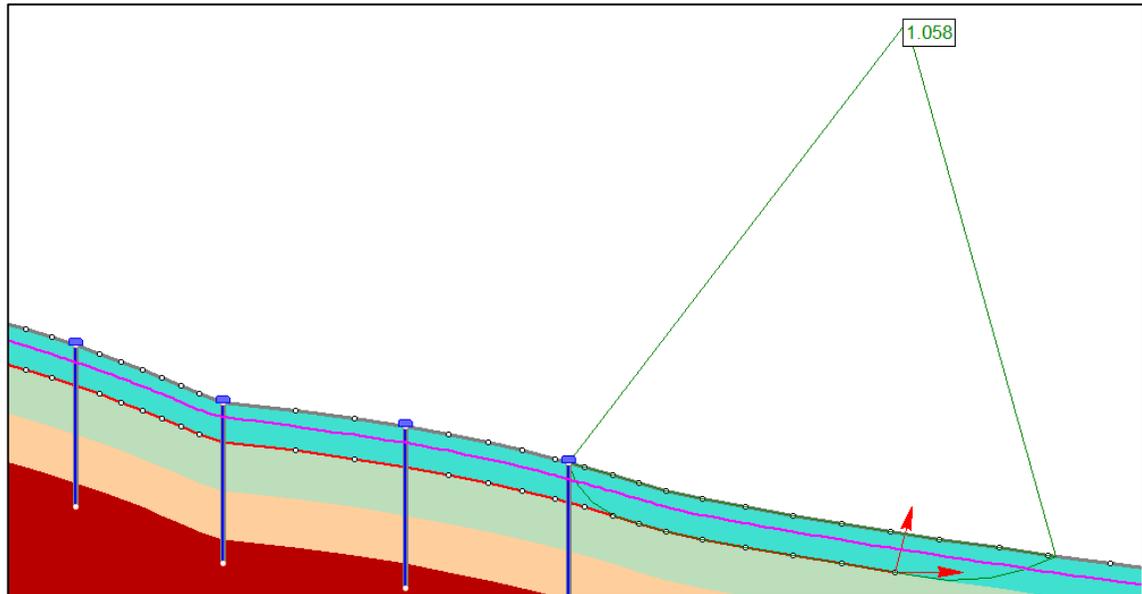
Figura 94. Detalle Superficies de Falla reduciendo nivel freático 2m y 10 filas de MP con SH=1m. Condición Seudo-Estática. Método Morgenstern –Price

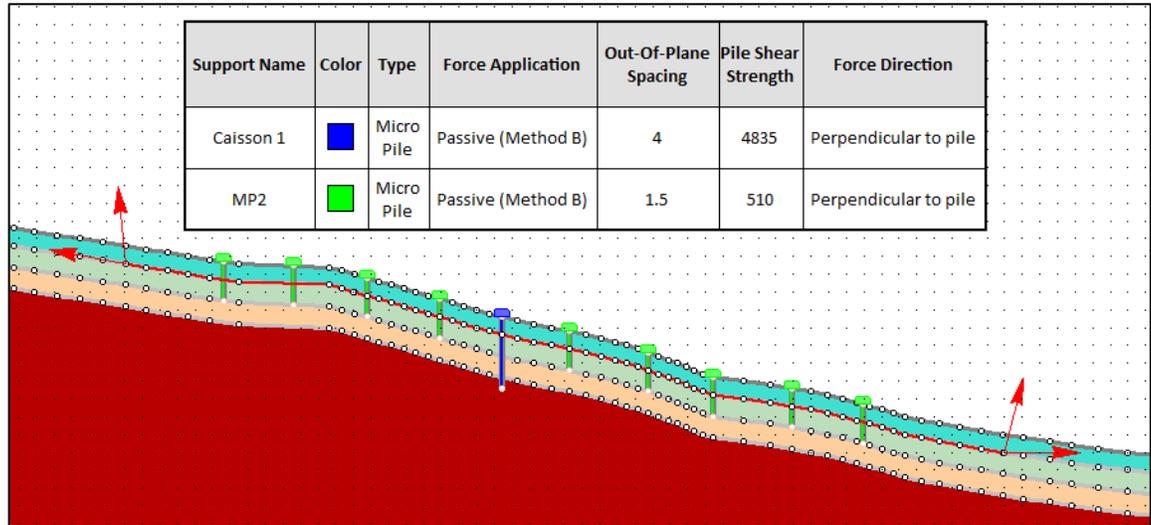
Figura 96. Características del Caisson y Micropilote en el Modelo

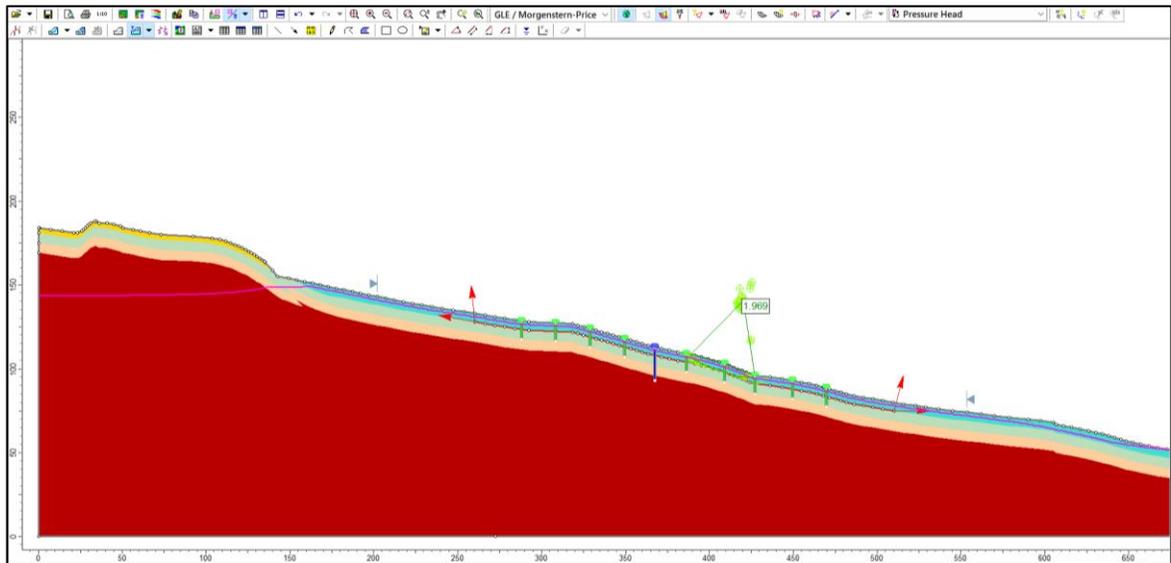
Figura 97. Superficies de Falla reduciendo nivel freático 2m, 1 fila de Caisson con SH=4m y 9 filas de MP con SH=1.5m. Condición Estática. Método Morgenstern –Price

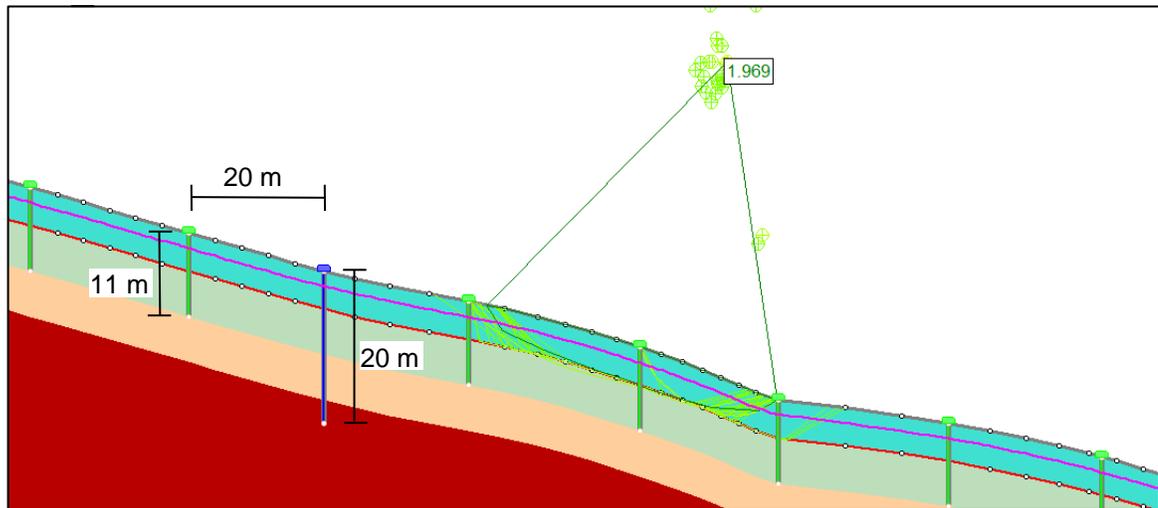
Figura 98. Detalle Superficies de Falla reduciendo nivel freático 2m, 1 fila de Caisson con SH=4m y 9 filas de MP con SH=1.5m. Condición Estática. Método Morgenstern –Price

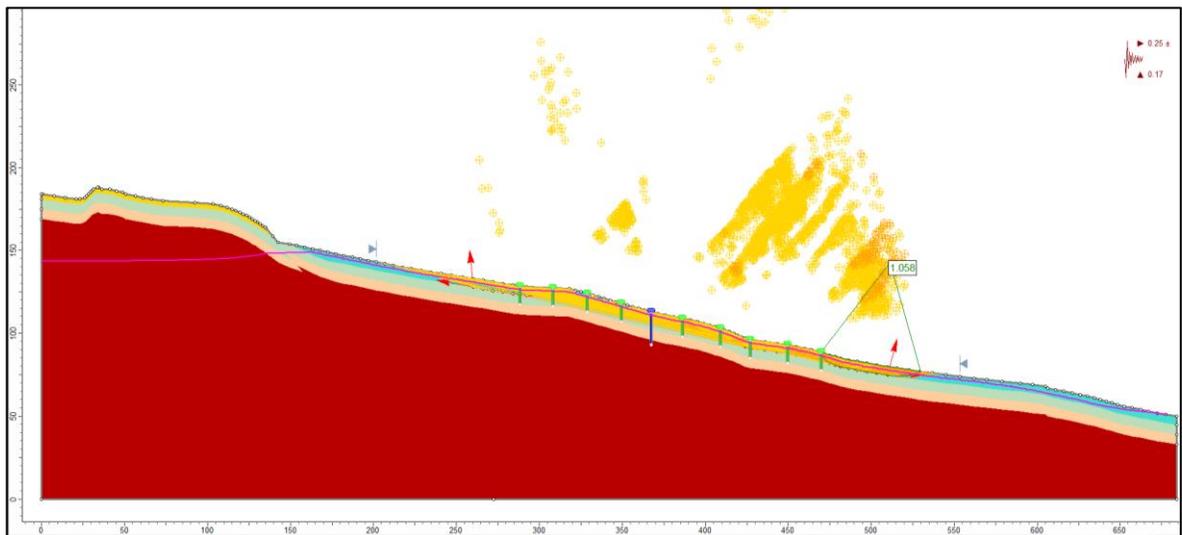
Figura 99. Superficies de Falla reduciendo nivel freático 2m, 1 fila de Caisson con SH=4m y 9 filas de MP con SH=1.5m. Condición Seudo-Estática. Método Morgenstern –Price

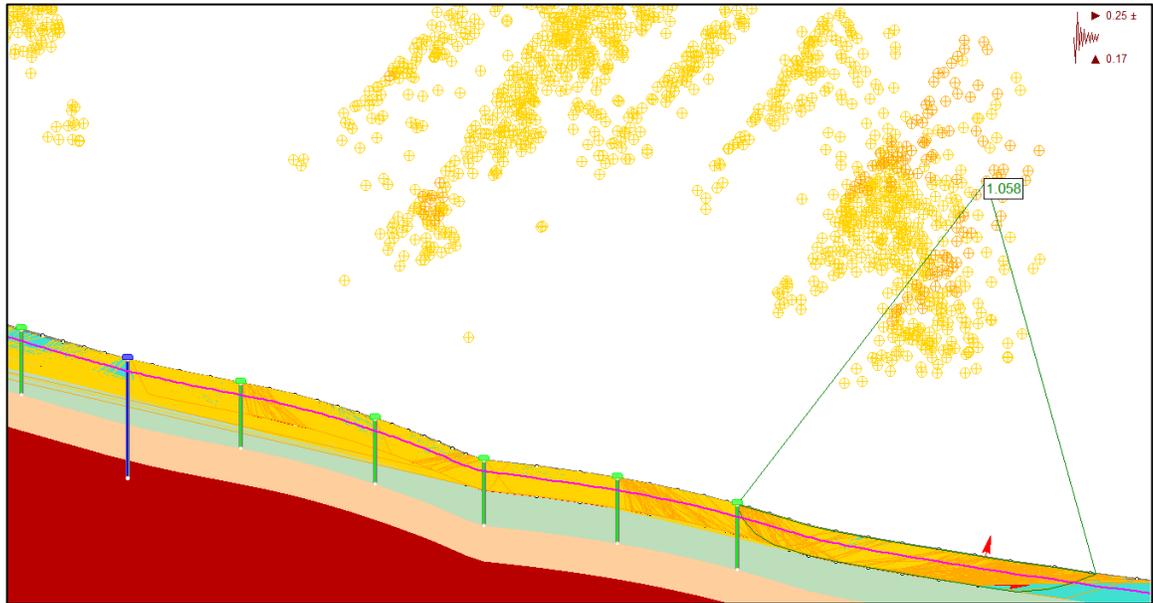
Figura 100. Detalle Superficies de Falla reduciendo nivel freático 2m, 1 fila de Caisson con SH=4m y 9 filas de MP con SH=1.5m. Condición Seudo-Estática. Método Morgenstern –Price

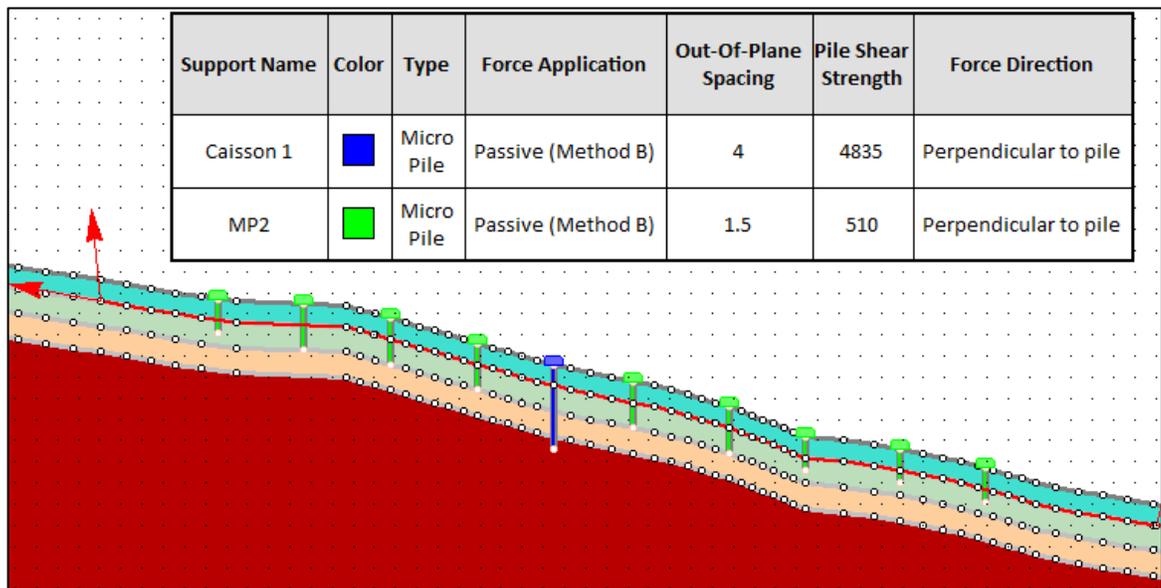
Figura 102. Características del Caisson y Micropilote en el Modelo

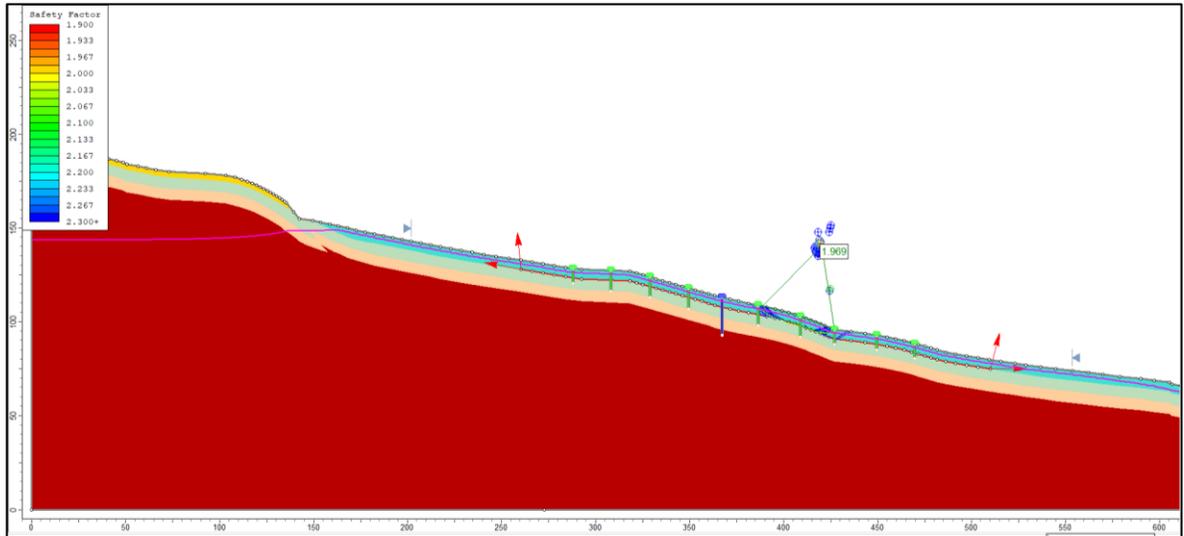
Figura 103. Superficies de Falla reduciendo nivel freático 2m, 1 fila de Caisson con SH=4m y 9 filas de MP con SH=1.5m longitud optimizada. Condición Estática. Método Morgenstern – Price

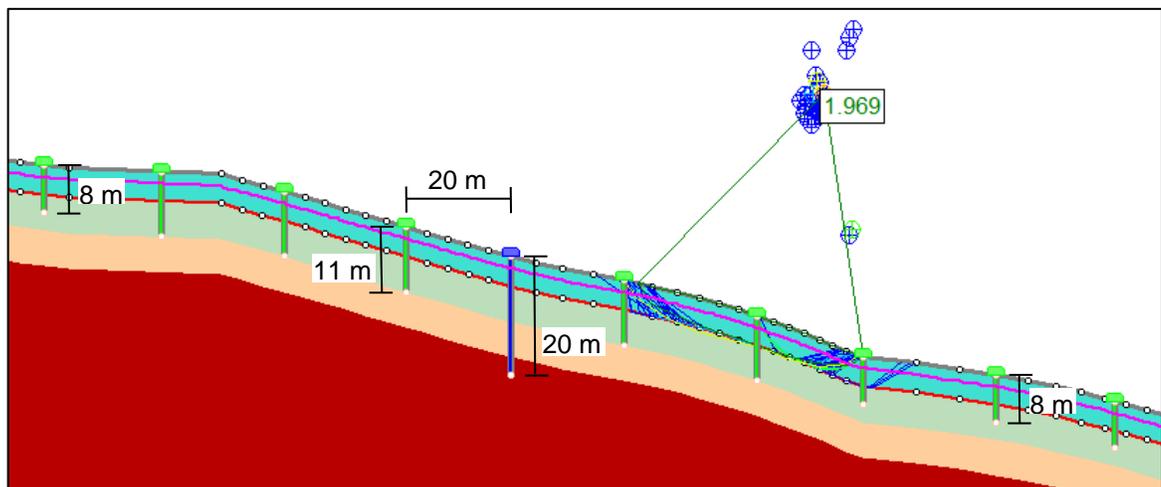
Figura 104. Detalle Superficies de Falla reduciendo nivel freático 2m, 1 fila de Caisson con SH=4m y 9 filas de MP con SH=1.5m longitud optimizada. Condición Estática. Método Morgenstern –Price

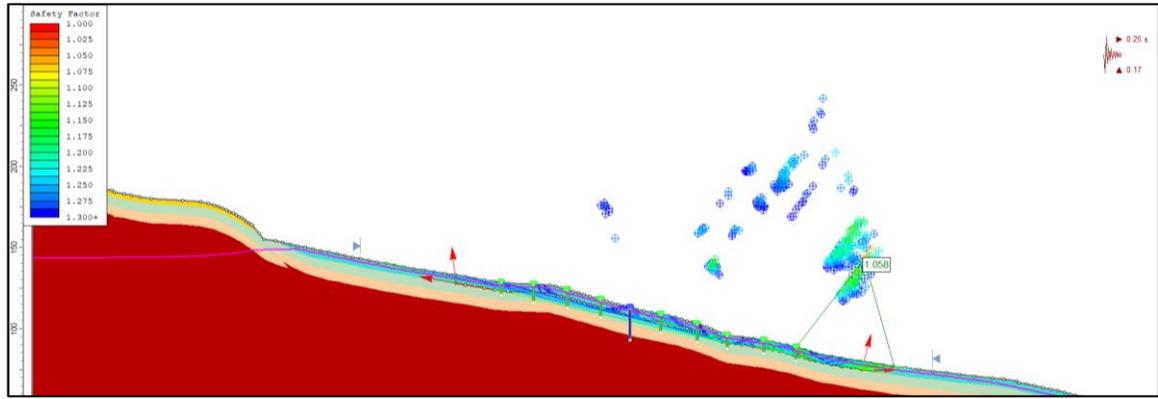
Figura 105. Superficies de Falla reduciendo nivel freático 2m, 1 fila de Caisson con SH=4m y 9 filas de MP con SH=1.5m longitud optimizada. Condición Seudo-Estática. Método Morgenstern –Price

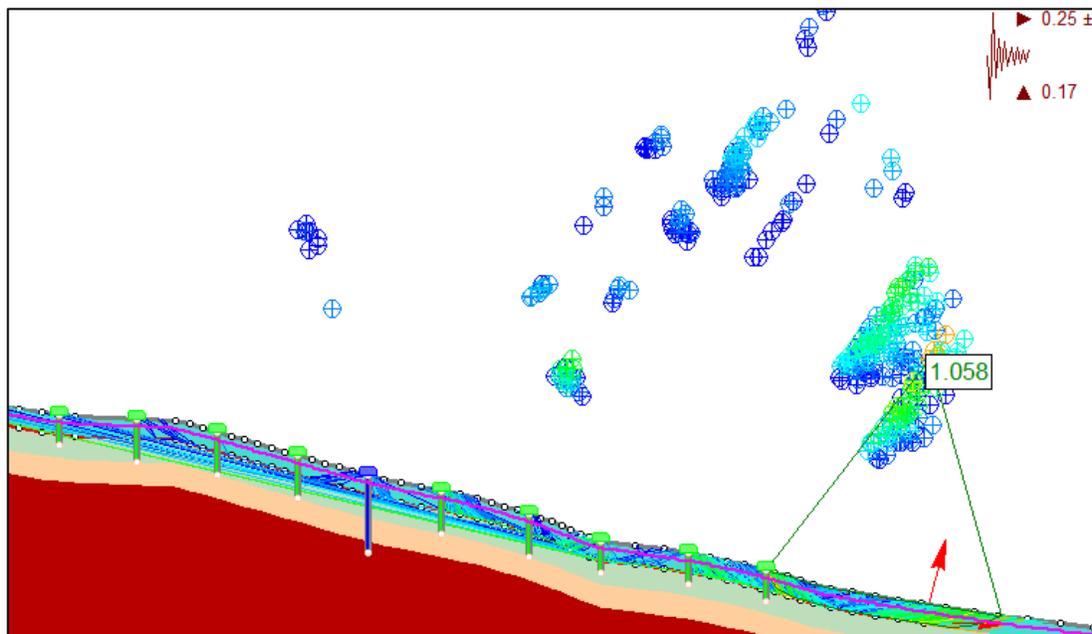
Figura 106. Detalle Superficies de Falla reduciendo nivel freático 2m, 1 fila de Caisson con SH=4m y 9 filas de MP con SH=1.5m longitud optimizada. Condición Seudo-Estática. Método Morgenstern –Price

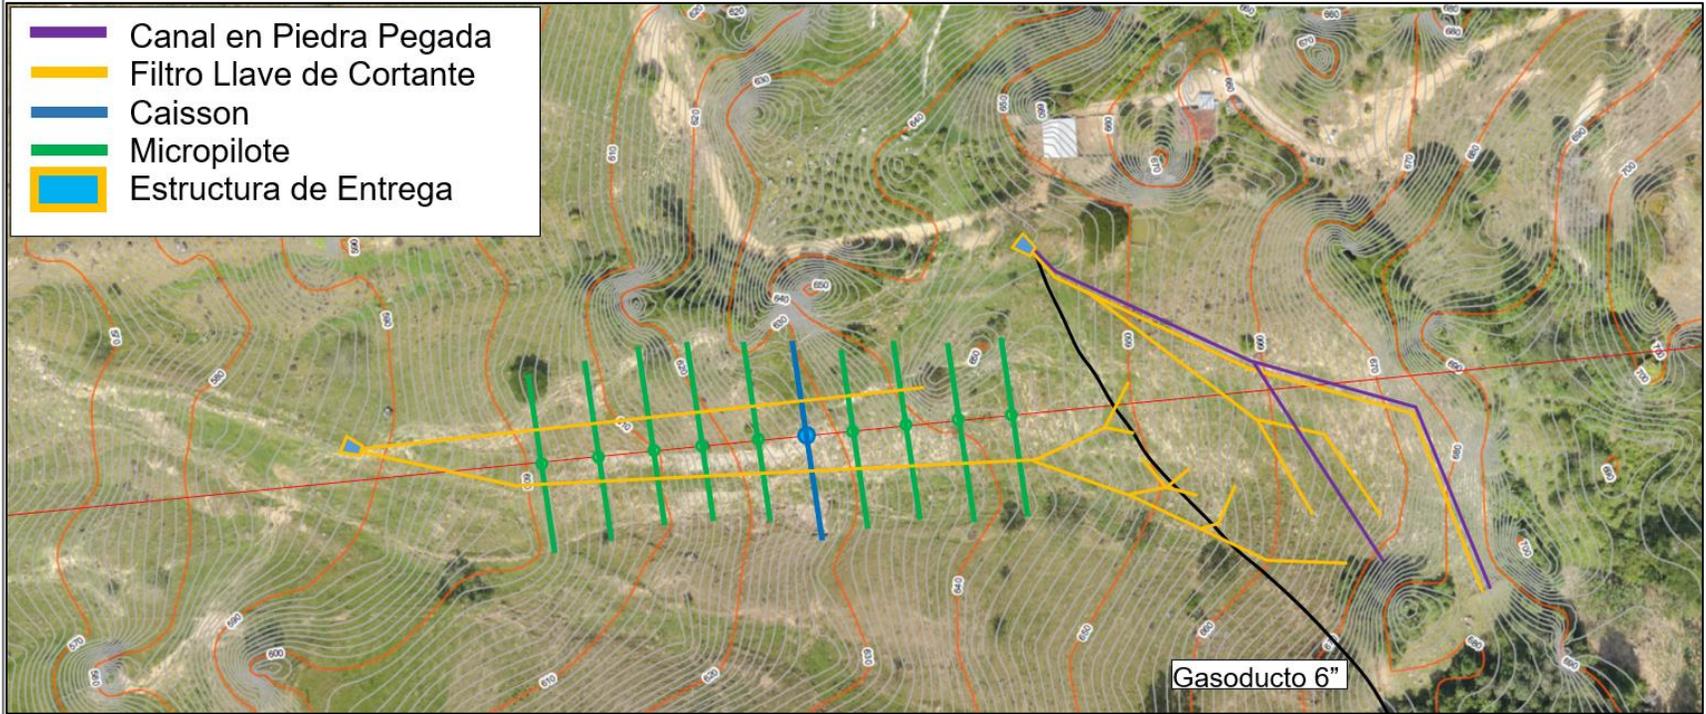
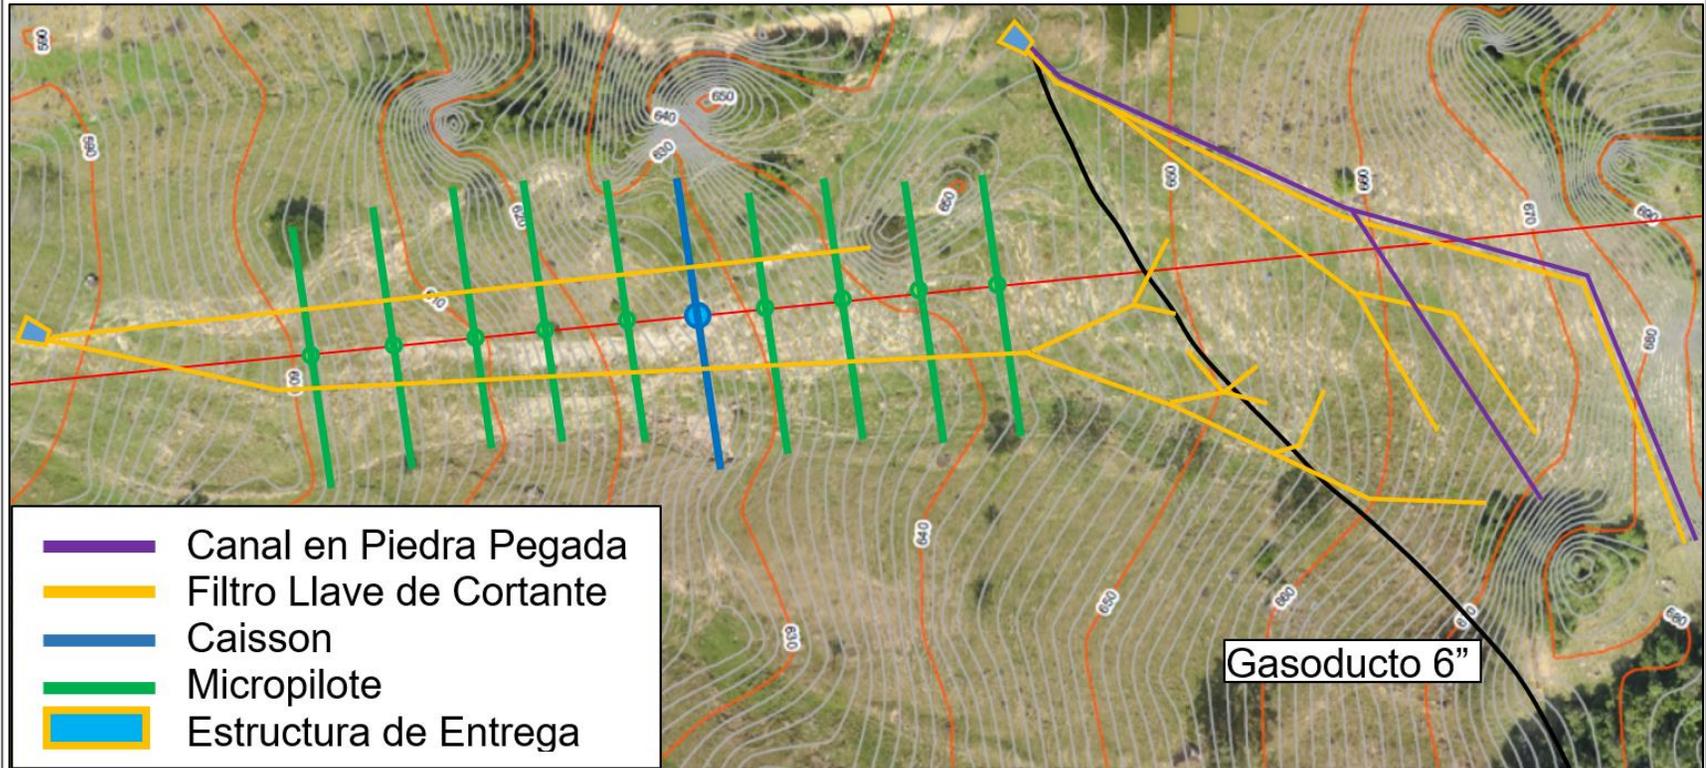
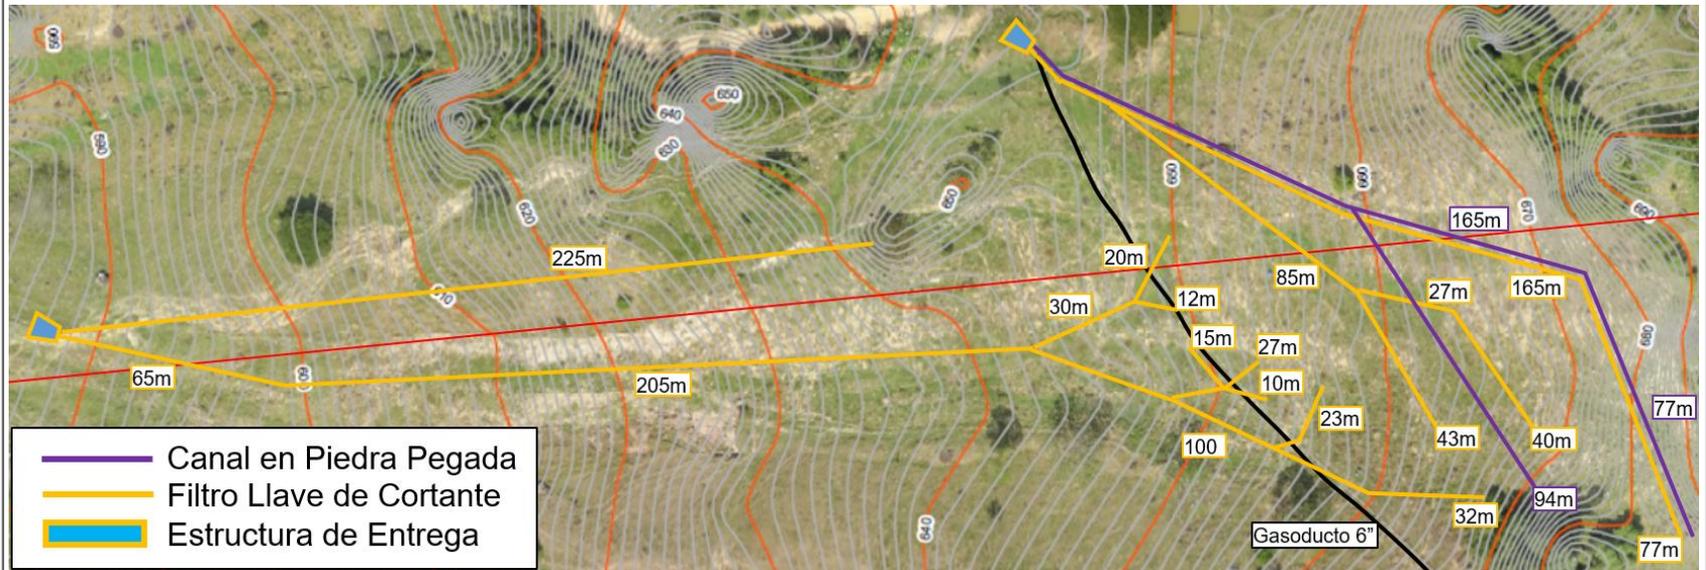
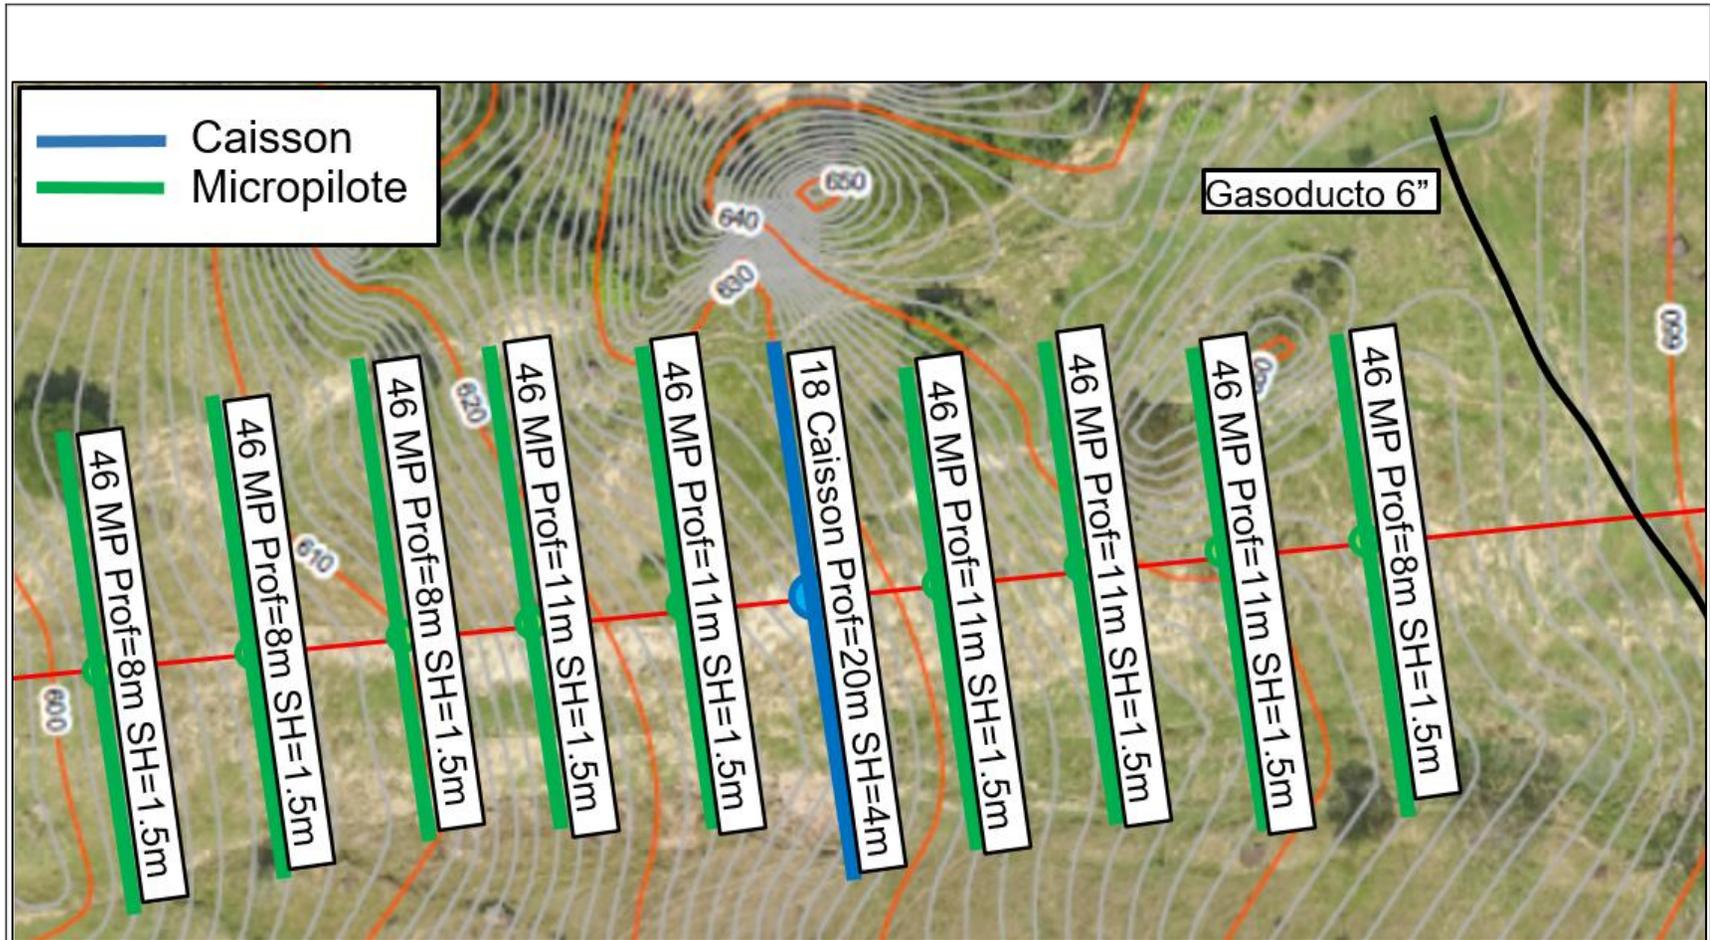
A continuación se presentan los planos esquemáticos de las obras propuestas para la alternativa escogida.
