EVALUACIÓN, DETERMINACIÓN Y ANÁLISIS TÉCNICO ECONÓMICO DEL
RIESGO POR CONDICIONES DE ILUMINACIÓN, Y DISEÑO DE UNA
PROPUESTA DE MEJORA EN LAS ÁREAS DE LOS EDIFICIOS
ADMINISTRATIVOS I Y II E IPRED DE LA UNIVERSIDAD INDUSTRIAL DE
SANTANDER

UNIVERSIDAD INDUSTRIAL DE SANTANDER
FACULTAD DE INGENIERÍAS FÍSICO MECÁNICAS
ESCUELA DE ESTUDIOS INDUSTRIALES Y EMPRESARIALES
BUCARAMANGA

Trabajo de grado para optar por el título de:
INGENIERA INDUSTRIAL

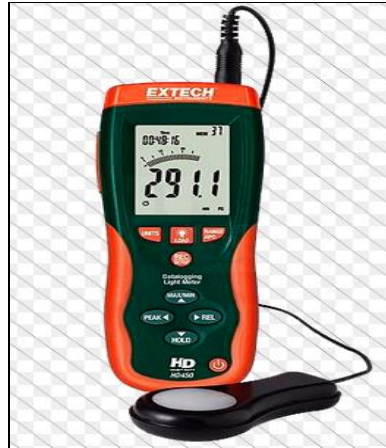
Figura 4. Luxómetro

Para compensar el posible error debido a la precisión del instrumento cuando se especifica un valor mínimo, se agrega un 5 % a los resultados, y cuando se especifica un valor máximo, se resta un 5 % a los resultados. Por ejemplo, si se obtuvo un promedio de 480 luxes en una oficina donde el requisito mínimo es de 500 luxes, una compensación de error del 5 %, o 24 luxes, se añade al valor de 480 lux, dando un total de 504 luxes, valor que está dentro del mínimo aceptable. En el anexo F. se encuentra el certificado de calibración del luxómetro utilizado para las mediciones de luz.

Cuando se realicen las mediciones, el instrumento debe descansar sobre la superficie a ser evaluada con el sensor de luz hacia arriba. En el caso de las mediciones de área, el equipo se dispondrá en posición horizontal (1 m por encima del nivel del suelo) con el sensor de luz hacia arriba. Se debe tener cuidado de no cubrir las células foto sensibles, ya que esto daría lugar a una

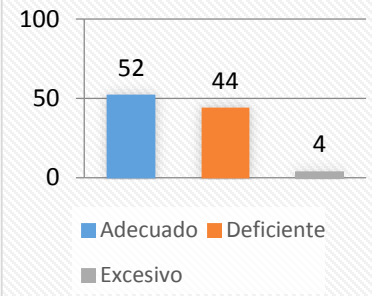
<table border="1"> <caption>Nivel de iluminacion segundo piso</caption> <thead> <tr> <th>Categoría</th> <th>Valor</th> </tr> </thead> <tbody> <tr> <td>Adecuado</td> <td>52</td> </tr> <tr> <td>Deficiente</td> <td>44</td> </tr> <tr> <td>Excesivo</td> <td>4</td> </tr> </tbody> </table>	Categoría	Valor	Adecuado	52	Deficiente	44	Excesivo	4
Categoría	Valor										
Adecuado	52										
Deficiente	44										
Excesivo	4										
<p>Secretaria general</p> <p>Rectoría</p> <p>Vicerrectoría académica</p>	<p>9</p> <p>6</p>	<p>NO SE EVALUARON PUNTOS</p> <p>Adecuado: 89 % Deficiente:----- Excesivo: 11 %</p> <p>Adecuado: 40 % Deficiente:----- Excesivo: 60 %</p>	<p>Nivel de iluminacion tercer piso</p>

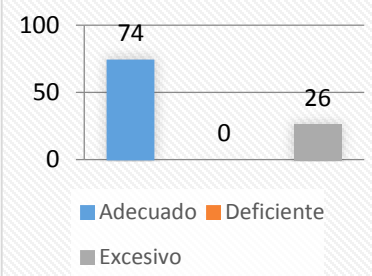
<table border="1"> <caption>Nivel de iluminacion tercer piso</caption> <thead> <tr> <th>Categoría</th> <th>Valor</th> </tr> </thead> <tbody> <tr> <td>Adecuado</td> <td>74</td> </tr> <tr> <td>Deficiente</td> <td>0</td> </tr> <tr> <td>Excesivo</td> <td>26</td> </tr> </tbody> </table>	Categoría	Valor	Adecuado	74	Deficiente	0	Excesivo	26

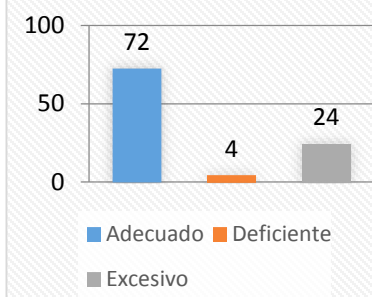
<table border="1"> <caption>Nivel de iluminacion cuarto piso</caption> <thead> <tr> <th>Categoría</th> <th>Valor</th> </tr> </thead> <tbody> <tr> <td>Adecuado</td> <td>72</td> </tr> <tr> <td>Deficiente</td> <td>4</td> </tr> <tr> <td>Excesivo</td> <td>24</td> </tr> </tbody> </table>	Categoría	Valor	Adecuado	72	Deficiente	4	Excesivo	24
Categoría	Valor										
Adecuado	72										
Deficiente	4										
Excesivo	24

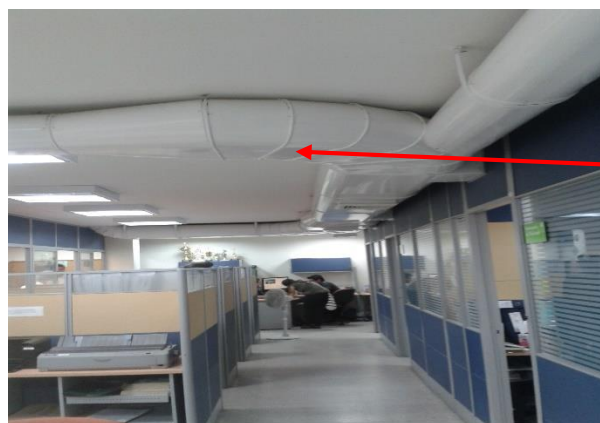
Figura 5. Tubería del aire acondicionado

Las condiciones de iluminación encontradas en el edificio administrativo 1 en general se consideran buenas pero es necesario replantear algunos de los puntos evaluados, lo que hace que este edificio contribuya al porcentaje de mala iluminación es la luz natural excesiva, y las luminarias antiguas y a su vez lo mal ubicadas que se encuentran algunas de estas fuentes de iluminación, pues estas instalaciones cuentan con persianas y black out como dispositivos de control de entrada de luz natural pero muchos de los funcionarios y trabajadores de estas áreas prefieren el uso de esta luz natural y mantener apagadas las luminarias hasta que ya sean muy necesarias. El piso que presenta condiciones más críticas es el segundo, en el área de recurso humano ya que casi el 50 % del personal de estas áreas está prácticamente a oscuras, ya que el cambio de las luminarias fundidas no se hace oportunamente y muchas de las luminarias se encuentran mal ubicadas; esto hace que no en todos los puestos de trabajo se cuente con una luminaria sino que en estos puestos se recibe la luminosidad de una fuente cercana. Además el área de archivo de recurso humano presenta condiciones de iluminación pésimas ya que las luminarias que ahí, se encuentran ubicadas de forma perpendicular a los estantes, con lo cual la luz emitida por las lámparas es desperdiciada y tapada por la alta estantería. Otra de las problemáticas observadas en el área de recurso humano fue un gran tubo del aire acondicionado que va por toda la mitad del techo del área, lo que hace que en este espacio no se puedan instalar luminarias, como se puede observar en la FIGURA 5.

El tubo del aire acondicionado no permite la instalación de más luminarias

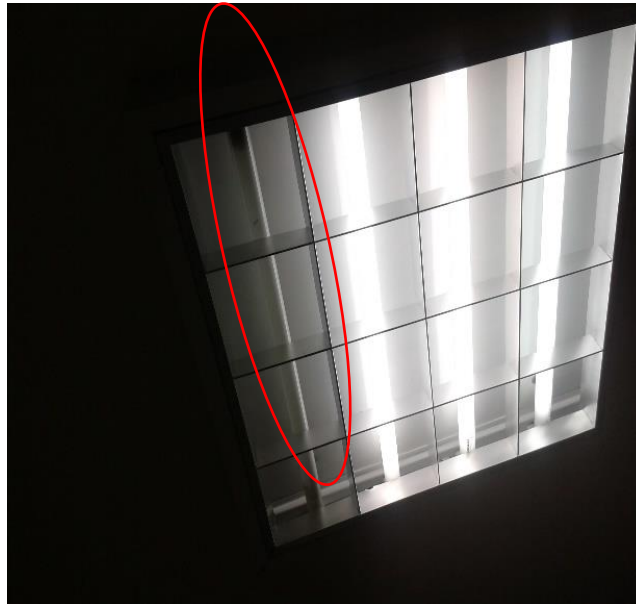
Figura 6.Luminarias en mal estado

Muchas de las luminarias encontradas en esta área se encontraban fundidas al momento de la revisión o si había de 3 o 4 tubos fluorescentes, 2 o 3 de ellos se encontraban en mal estado como se puede observar en la figura 6.

1. Se sugiere la renovación de las lámparas en los edificios administrativos, además de la adquisición de las fuentes de luz adicionales para aquellos puestos de trabajo donde la iluminación es deficiente debido a la ausencia o desgaste de las luminarias que están en uso actualmente.

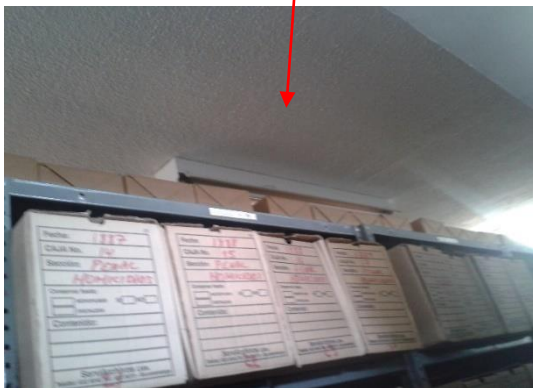
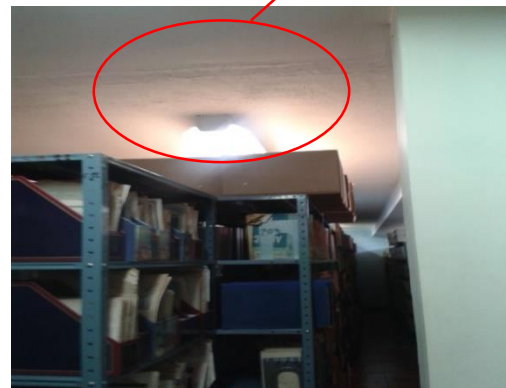
Figura 8. Estantería en archivo histórico

Se considera que la iluminación de estos pisos del IPRED cuenta con luminarias en desuso, y estas no están cumpliendo bien su función, por encontrarse gastadas y debido al crecimiento de la universidad y la creación de nuevos puestos dentro de estas áreas; generando fallas en las condiciones de iluminación y se ve afectada la ergonomía del puesto de trabajo.

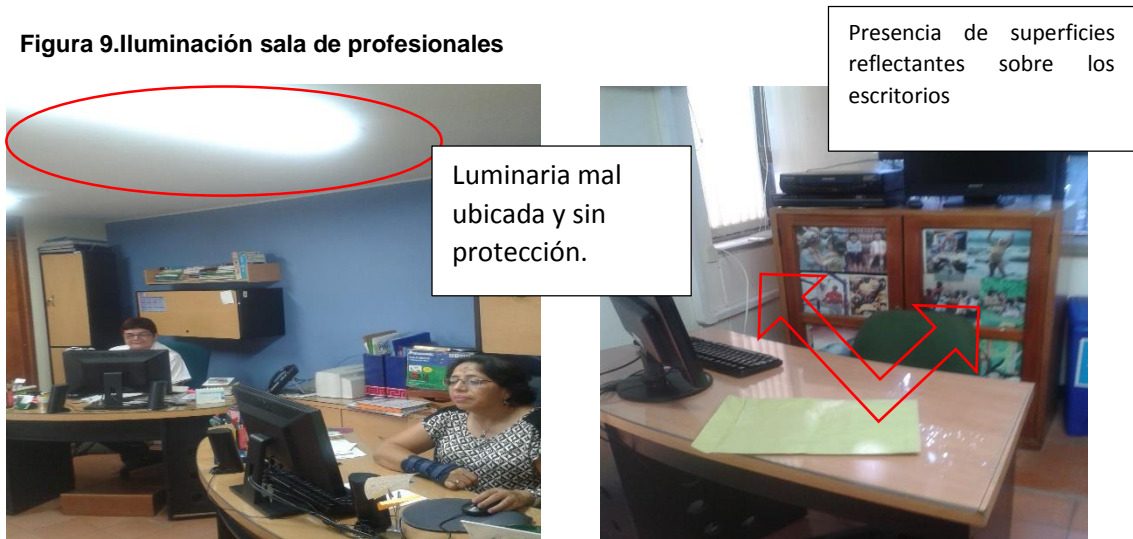
Figura 9. Iluminación sala de profesionales

En el segundo piso o sala de profesionales se hizo evidente las molestias por parte de los trabajadores de esta zona pues los deslumbramientos allí son en todo momento como consecuencia de la presencia de superficies reflectantes sobre los escritorios y las luminarias existentes no poseen algún dispositivo que bloquee el deslumbramiento producido por las luminarias, ya que estas se encuentran muy cercanos a los trabajadores. La situación anteriormente descrita se puede ver en la FIGURA 9.

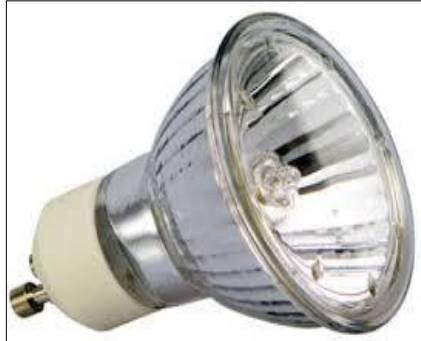
Figura 16. Incandescente halógena

La incandescencia halógena mejora la vida y la eficacia de las lámparas incandescentes, aunque su costo es mayor y su uso más delicado. Incorpora un gas halógeno para evitar que se evapore el wolframio del filamento y se deposite en la ampolla disminuyendo el flujo útil como ocurre en las incandescentes estándar. La figura 16. hace alusión a este tipo de lámparas.

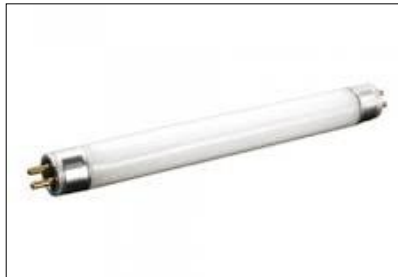
Figura 17. Fluorescente tubular

Son lámparas de vapor de mercurio a baja presión de elevada eficacia y vida. Las cualidades de color y su baja luminancia las hacen idóneas para interiores de altura reducida. Ocupan el segundo lugar de consumo después de las incandescentes, principalmente en oficinas, comercios, locales públicos, industrias, etc. En la figura 17. se presenta un ejemplar de esta clase de luminarias. Las lámparas fluorescentes más usadas hoy en día son las T8 (26 mm de diámetro); sin embargo, se han desarrollado las T5 (16 mm de diámetro) que solo funcionan con equipo auxiliar electrónico. Esto, junto a su menor diámetro les proporciona una alta eficacia luminosa, que puede alcanzar hasta 104 lm/W.

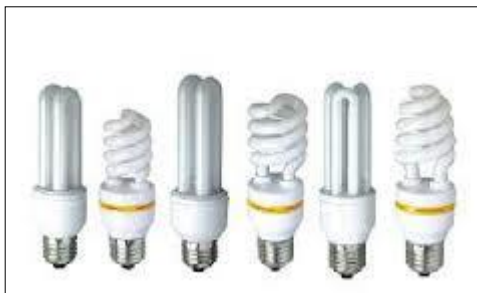
Figura 18. Fluorescente compacta

Poseen el mismo funcionamiento que las lámparas fluorescentes tubulares y están formados por uno varios tubos fluorescentes doblados. Son una alternativa de mayor eficacia y mayor vida a las lámparas incandescentes. La figura 18. muestra algunas de las variedades que se pueden encontrar de este tipo de fuentes de luz. Algunas de estas lámparas compactas llevan el equipo auxiliar incorporado (lámparas integradas) y pueden sustituir directamente a las lámparas incandescentes en su portalámparas.

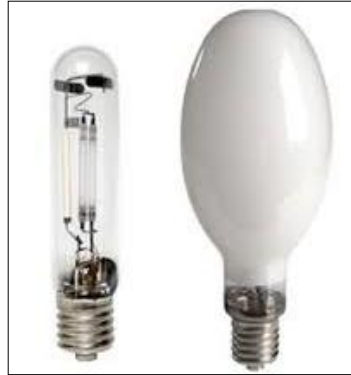
Figura 20. Vapor de mercurio

Por su mayor potencia emiten mayor flujo luminoso que la fluorescencia, aunque su eficacia es menor. Por su forma se suelen emplear en iluminación de grandes áreas (calles, naves industriales, etc.). La figura 20. enseña dos de las formas en las que se puede encontrar este tipo de productos de iluminación.

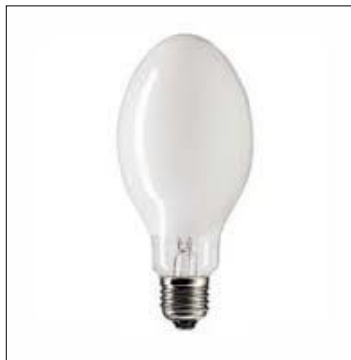
Figura 21. Luz mezcla

Son una combinación de las lámparas de vapor de mercurio a alta presión y lámparas incandescentes y, habitualmente, un recubrimiento fosforescente. Estas lámparas no necesitan balasto ya que el filamento actúa como estabilizador de corriente. Su eficacia luminosa y su reproducción en color son muy pobres. Es un tipo de lámpara en desuso. Un fiel ejemplo de esta clase de luminaria es presentado en la figura 21.

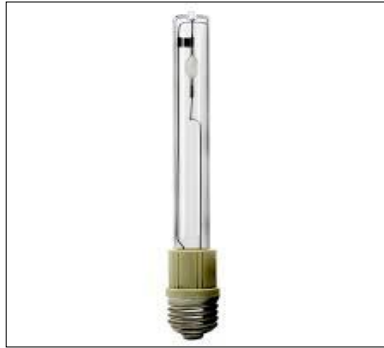
Figura 22. Halogenuros metálicos

Este tipo de lámpara posee halogenuros metálicos, además del relleno de mercurio por lo que mejoran considerablemente la capacidad de reproducir el color, además de mejorar la eficacia. Su uso está muy extendido y es muy variado, por ejemplo, en alumbrado público, comercial, de fachadas, monumentos, etc. En la figura 22. se observa el tamaño y forma de este tipo particular de lámpara.

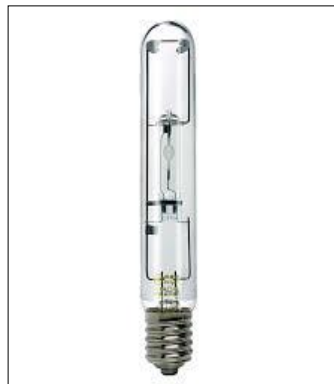
Figura 23. Halogenuros metálicos cerámico

Esta nueva familia de lámparas combina la tecnología de las lámparas de halogenuros metálicos con la tecnología de las lámparas de sodio de alta presión (quemador cerámico). El tubo de descarga cerámico como se muestra en la figura 23. frente al cuarzo de los halogenuros metálicos convencionales, permite operar a temperatura más altas, aumenta la vida útil (hasta 15.000 h), la eficacia luminosa

mejora la estabilidad del color a lo largo de la vida de las lámparas. En definitiva, combinan la luz blanca propia de los halogenuros metálicos, y la estabilidad y la eficacia del sodio. Por sus características, son lámparas muy adecuadas para su uso en el sector terciario (comercios, oficinas, iluminación arquitectónica, escaparates, hoteles, etc.).

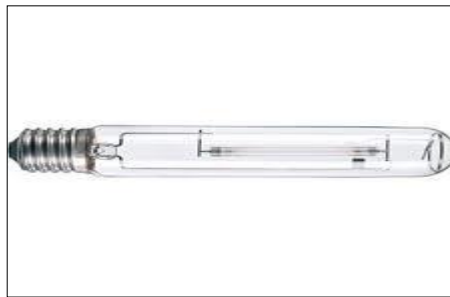
Figura 24. Vapor de sodio

En estas lámparas se origina la descarga eléctrica en un tubo de vapor de sodio a baja presión produciéndose una radiación prácticamente monocromática. Actualmente son las lámparas más eficaces del mercado, es decir, las de menor consumo eléctrico; sin embargo, su uso está limitado a aplicaciones en las que el color de la luz (amarillento en este caso) no sea relevante como son autopistas, túneles, áreas industriales, etc. Además, su elevado tamaño para grandes potencias implica utilizar luminarias excesivamente grandes. La figura 24. expone un ejemplo de este tipo de luminaria.

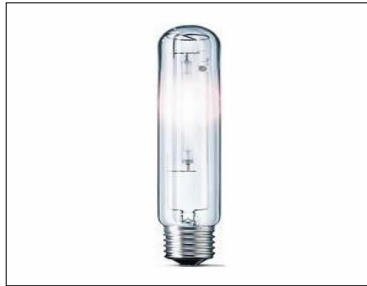
Figura 25. Vapor de sodio alta presión

Las lámparas de sodio a alta presión mejoran la reproducción cromática de las de baja presión y, aunque la eficacia disminuye su valor, sigue siendo alto comparado con otros tipos de lámparas. Además, su tamaño hace que el conjunto óptica lámpara sea muy eficiente. Actualmente está creciendo su uso al sustituir a las lámparas de vapor de mercurio, ya que presentan una mayor vida útil con una mayor eficacia. La figura 25. muestra un ejemplo de esta clase de fuente de luz. Este tipo de lámparas se emplean en instalaciones exteriores de tráfico e industriales, e instalaciones interiores industriales y comercios.

Existe una tipología con mayor nivel de presión denominada sodio blanco, que proporciona la mayor reproducción cromática de las lámparas de sodio con eficacia menor. Estas lámparas se emplean en aplicaciones que requieran mayor índice de reproducción cromática, como son escaparates de comercios y edificios pintorescos de una ciudad, paseos, jardines, etc.

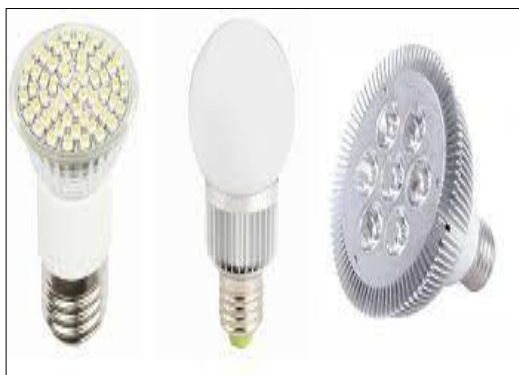
Figura 26. Lámpara tipo LED

Los diodos emisores de luz (LED: lighting emitting diode) están basados en semiconductores que transforman directamente la corriente eléctrica en luz. No poseen filamento, por lo que tienen una elevada vida (hasta 50.000 h) y son muy resistentes a los golpes. Además, son un 80 % más eficiente que las lámparas

incandescentes. Por estas razones están empezando a sustituir a las bombillas incandescentes y a las lámparas de bajo consumo en un gran número de aplicaciones, como escaparates, señalización luminosa, iluminación decorativa, etc. En la figura 26. se muestran 3 de las posibles formas en las que se encuentran esta clase de luminarias.

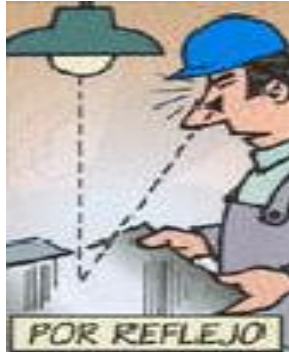
Figura 27. Deslumbramiento indirecto

La figura 27. muestra de forma gráfica el rebote de la onda de luz. El deslumbramiento es la sensación producida por áreas brillantes dentro del campo de visión, y puede ser experimentado bien como deslumbramiento molesto o como perturbador

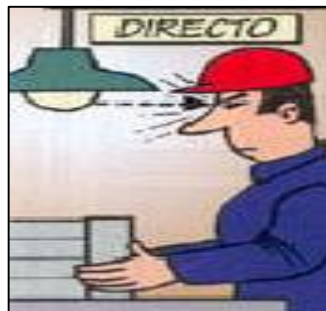
Figura 28. Deslumbramiento directo

El deslumbramiento se puede producir cuando existen fuentes de luz cuya luminancia es excesiva en relación con la luminancia general existente en el interior del local (deslumbramiento directo), un ejemplo de esta clase de deslumbramiento es el mostrado en la figura 28. o bien, cuando las fuentes de luz se reflejan sobre superficies pulidas (deslumbramiento por reflejos).

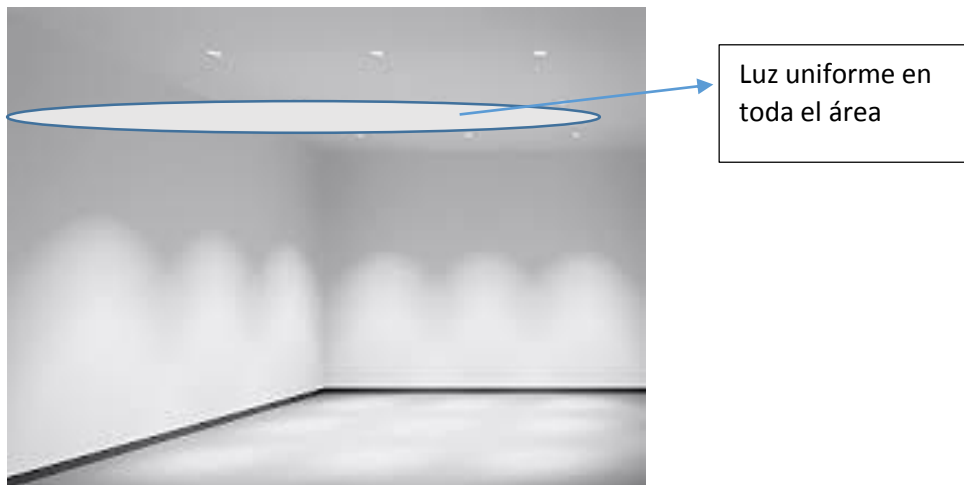
Figura 29. Uniformidad en el Área

Con el fin de evitar las molestias debidas a los cambios bruscos de luminancia la tarea debe ser iluminada de la formas más uniforme posible³³. La relación entre el

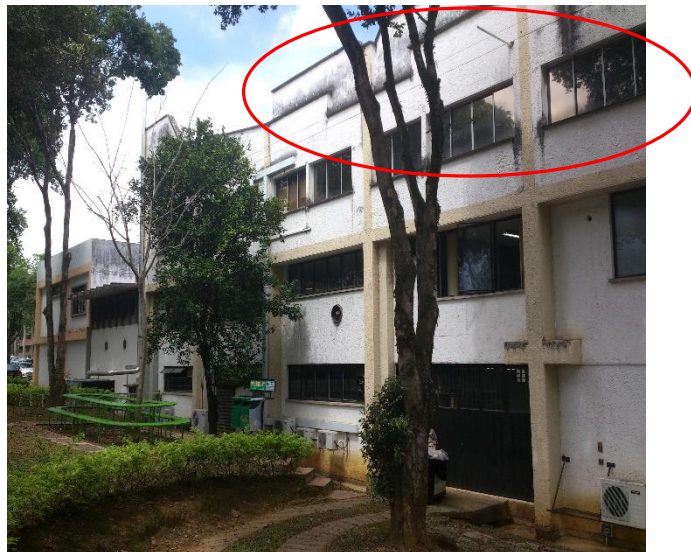
Figura 31. Ventanas IPRED

En la figura 31. se observa la cantidad de ventanales que tiene el edificio del IPRED, los cuales requieren de un mantenimiento y limpieza constante.
