**CARTOGRAFÍA GEOLÓGICA, GEOMORFOLÓGICA Y GEOTÉCNICA
PRELIMINAR A ESCALA 1:5000 DEL CASCO URBANO DEL MUNICIPIO DE
VÉLEZ Y SU ÁREA RURAL PERIMETRAL**

INFORME DE PASANTIA DE INVESTIGACIÓN

UNIVERSIDAD INDUSTRIAL DE SANTANDER

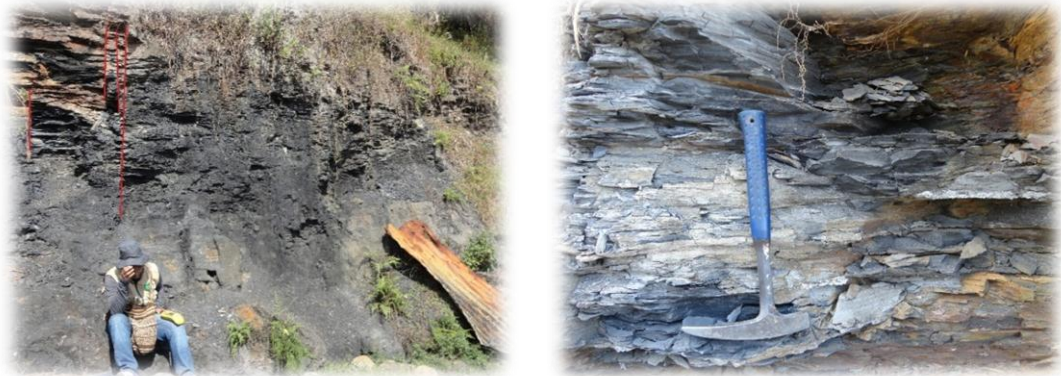
Figura 6. Afloramiento y detalle lutita negra con diaclasamiento sub-vertical.

Esta unidad corresponde a Shale de color negro y gris, que se caracteriza por tener una fisilidad muy alta y en algunos sectores afloran muy fracturadas por efecto del marcado diaclasamiento sub-vertical. En la parte superior de la zona de estudio, el shale negro presenta una acumulación de calcita (caliche) entre sus folios, debido a la precipitación química de carbonatos. Esta unidad presenta un espesor variable entre 20 y 150 metros.

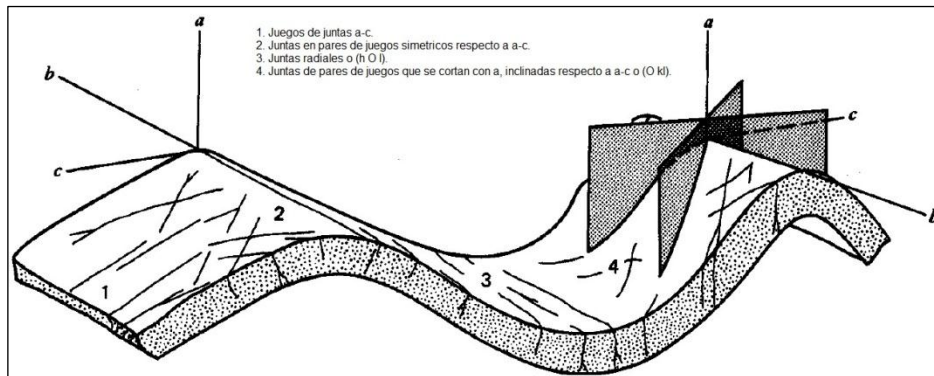
Figura 18. Diaclasas con respecto a ejes ortogonales de estructuras plegadas.

El área de estudio se encuentra en el flanco izquierdo del anticlinal de Vélez, la familia de diaclasas que predominan en la zona, según Hobbs (1981), son diaclasas de buzamiento o de tipo a-c con respecto a los ejes ortogonales a, b y c (Figura 18) de la estructura plegada. A esta familia de diaclasas se le denominan de tensión, debido a que son formadas por fenómenos de estiramiento de las rocas. Se orientan según el campo de esfuerzos, con dirección de extensión paralelo al eje de mínimo esfuerzo o con una componente de cizalla nula en rocas isotrópicas, perpendiculares a la charnela de la estructura.

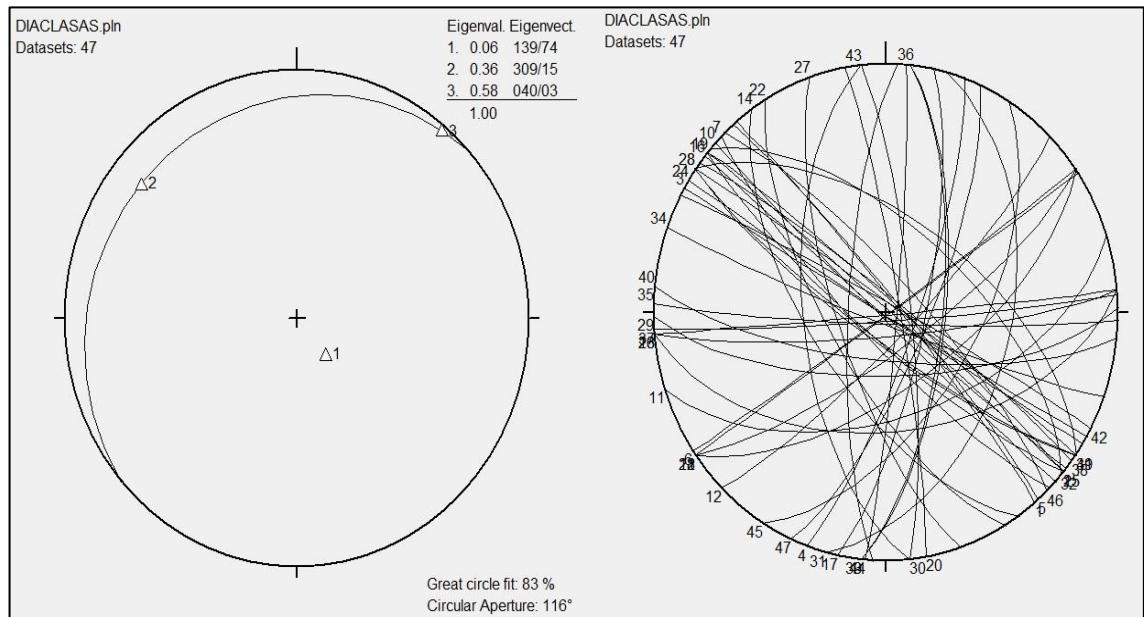
Figura 20. Diagrama de Eigenvectores y Grandes Círculos.

Mediante el procesamiento estadístico de las diaclasas a través de los diagramas Eigenvectores y Grandes Círculos, se propone la dirección de los tres esfuerzos principales que actúan sobre la zona (Figura 20); indicando un esfuerzo principal en dirección de $139^{\circ}/74^{\circ}$, un esfuerzo secundario de $309^{\circ}/15^{\circ}$, y un esfuerzo menor $40^{\circ}/3^{\circ}$.

El esfuerzo principal es vertical, siendo propicio para la generación de un sistema estructural trans tensivo y para la formación de fallas de tipo normal. Para el segundo esfuerzo el cual está orientado NW-SE, puede estar relacionado con la formación del segundo patrón de diaclasas; así como el patrón principal de diaclasas está ligado al esfuerzo menor el cual se encuentra orientado en dirección NE-SW.

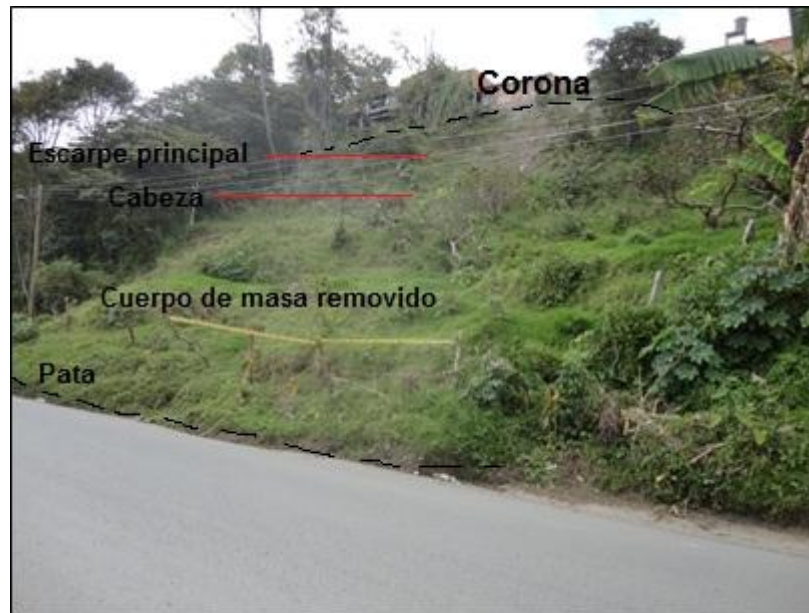
Figura 24. Deslizamiento Rotacional, vía Vélez-Barbosa.

En la zona de estudio se observan deslizamientos rotacionales estos presentan un plano de falla semicircular, en el cual la masa desplazada trata de girar sobre él. Por el fenómeno de rotación es frecuente encontrar terracetas en contrapendiente sobre todo en la cabeza del deslizamiento.

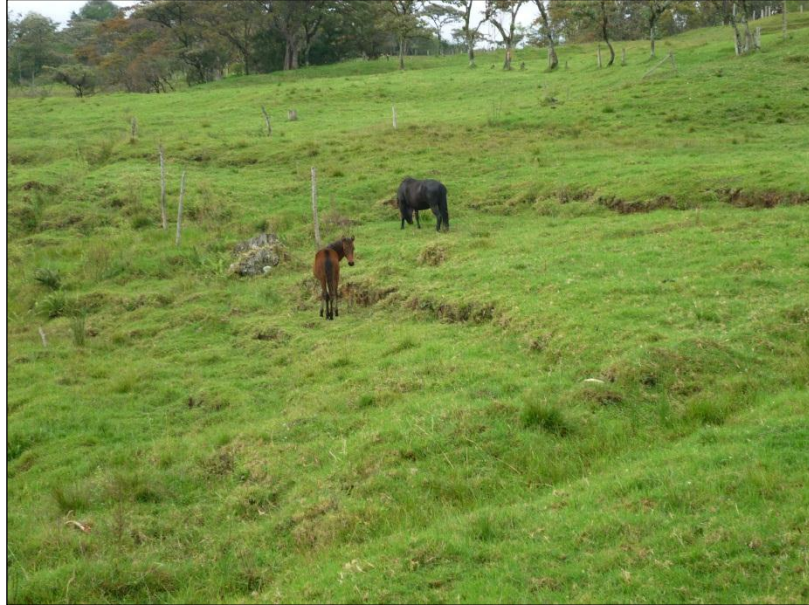
Figura 26. Evidencia del fenómeno de Hundimiento.

Este fenómeno por lo general está asociado a deslizamientos, debido a que la masa de suelo se mueve verticalmente abajo. Este proceso se reconoce por la presencia de grietas o discontinuidades en el terreno.

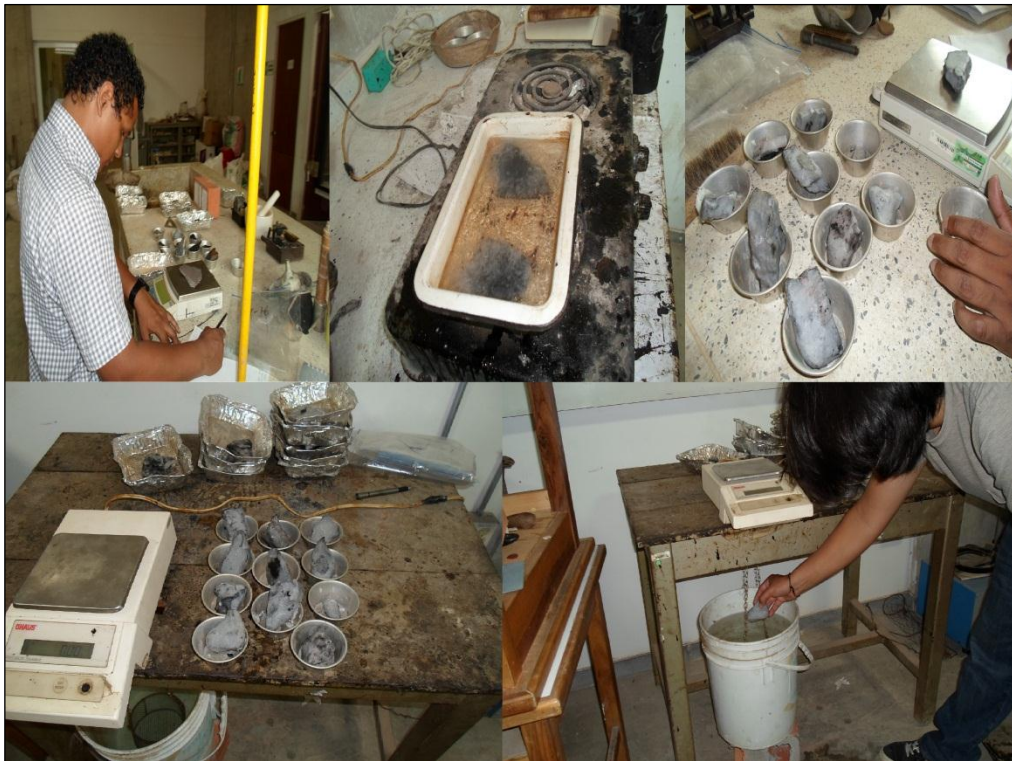
Figura 34. Procedimiento para determinar densidad de las muestras. Normas ASTM E-145 y ASTM 2216-98.

Las veinte muestras se colocaron en un horno por 24 horas a una temperatura de 105 grados centígrados para eliminar la humedad, según la norma ASTM E-145. Luego se pesó cada muestra en una balanza gramera y se prepara la parafina de acuerdo a la norma ASTM 2216-98, se sumergen las muestras en la parafina hasta que se crea una capa que las envuelve, se dejan enfriar y de nuevo se pesan. Por ultimo para determinar el volumen desplazado se utilizó un balde con agua, una balanza hidrostática y una canasta que va conectada a la balanza y además está sumergida en el balde con agua. Las muestras una por una se colocan dentro de la canasta y la balanza nos arroja el resultado del volumen desplazado.

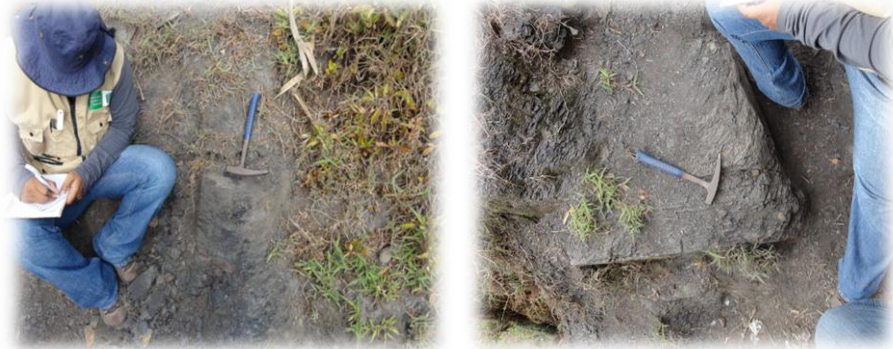
Afloramiento y detalle lutita negra, se observa diaclasamiento.

DESCRIPCION GENERAL: Este punto se encuentra ubicado a 500 mts debajo de la anterior estación, seguimos sobre una pendiente moderada. Aflora una lutita negra de fisilidad media, y una estratificación plana paralela que tiene una orientación en Azimut de rumbo de 195/11 y se identifica dos familias de diaclasas las cuales se orientan en 310/86 y 129/90.

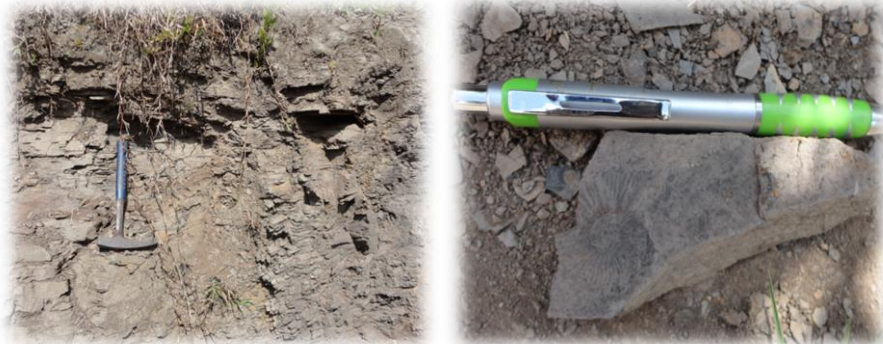
Afloramiento y detalle de fósil de amonitas.

DESCRIPCION GENERAL: Se encuentra aflorando lutita negra de fisilidad que varía entre baja y media, y nos encontramos sobre una pendiente media. Esta roca se encuentra estratificada a 220/4. En este afloramiento no se observa una familia de diaclasas importante solo planos de desprendimiento. Además encontramos pequeños fósiles de amonitas.

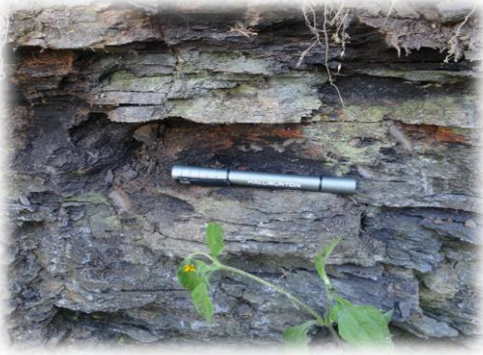
DESCRIPCION DE ESTACIONES	
	PROYECTO DE GRADO
FL-6	
CORDENADAS: N: 1 156 696 Y: 1 045 150 Z: 2121	
FOTO	
<p>Afloramiento Lutita Negra.</p>

<p>DESCRIPCION GENERAL: Nos encontramos sobre la transversal 1 con carrera 10, en donde tenemos un afloramiento de lutita negra con un grado de fisilidad alta y se encuentra buzando en azimut de rumbo 250/3, por su coloración nos indica un alto contenido de materia orgánica y no se evidencia la presencia de diaclasas.</p>

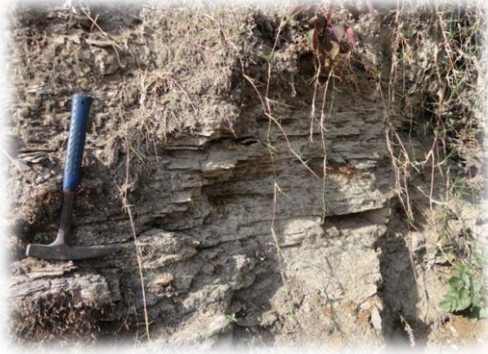
DESCRIPCION DE ESTACIONES	
	PROYECTO DE GRADO
FL-8	
CORDENADAS: N: 1 156 387 Y: 1 045 022 Z: 2116	
FOTO	
Afloramiento lutita negra.

DESCRIPCION GENERAL: En este afloramiento tenemos una lutita negra con una estratificación en azimut de rumbo de 240/9, no presenta diaclasamiento y tiene altos contenido de materia orgánica debido a su coloración negra.

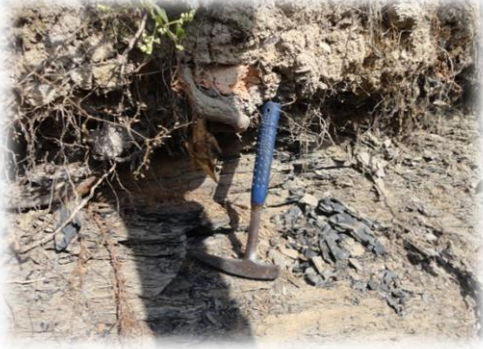
DESCRIPCION DE ESTACIONES	
	PROYECTO DE GRADO
FL-10	
CORDENADAS: N: 1 157 159 Y: 1 044 705 Z: 2183	
FOTO	
Afloramiento lutita negra.

DESCRIPCION GENERAL: Aflora una lutita negra muy fisil con una estratificación en azimut de rumbo 230/10, con un alto contenido de materia orgánica.

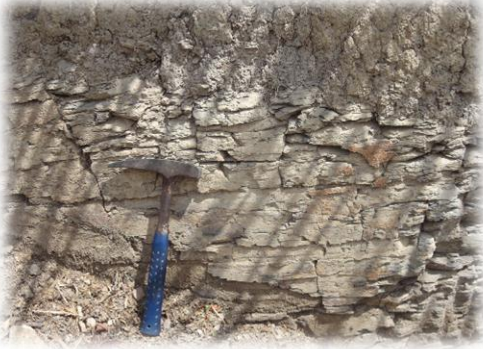
DESCRIPCION DE ESTACIONES	
	PROYECTO DE GRADO
FL-14	
CORDENADAS: N: 1 156 807 Y: 1 045 310 Z: 2177	
FOTO	
Afloramiento lutita de coloración parda.

DESCRIPCION GENERAL: Se observa una lutita de coloración parda, posiblemente por efecto de una hidratación, se encuentra estratificada en azimut de rumbo en 198/3, nos encontramos sobre una pendiente moderada, presenta dos familias de diaclasa orientadas en 12/70 y 55/77.

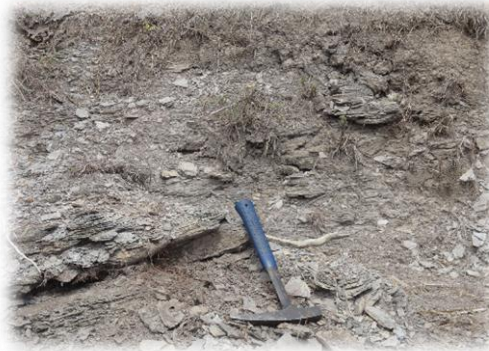
Afloramiento de lutita negra.

DESCRIPCION GENERAL: Tenemos una lutita con una coloración grisácea posiblemente producto de la meteorización debido a que unos metros hacia abajo tenemos la misma lutita pero con un color negro, esta estratificada en una dirección 200/15 y estamos en una pendiente media. No se observan diaclasas.

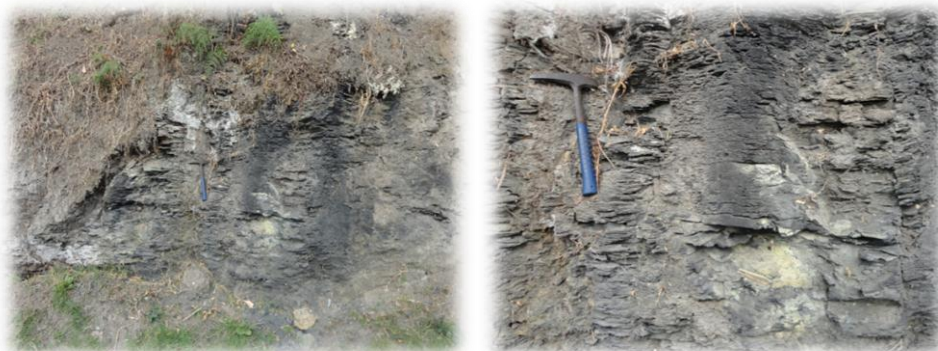
Afloramiento y detalle de la lutita negra.

DESCRIPCION GENERAL: Esta estación se encuentra ubicada sobre la carrera 2 con calle 5 en una pendiente media, en donde está aflorando una lutita negra que está buzando en una dirección de 200/5, tiene un grado de fisilidad media por lo que tenemos solo una familia de diaclasas en dirección 350/85.

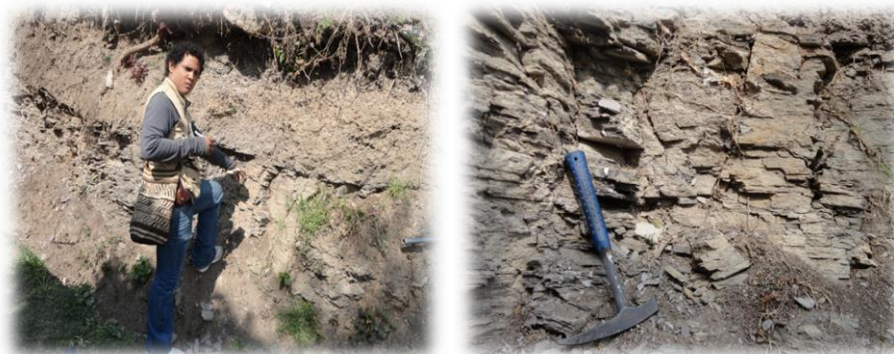
Afloramiento y detalle de la lutita negra.

DESCRIPCION GENERAL: Nos encontramos sobre la vía que comunica el municipio de Vélez con Barbosa, debajo de un puente peatonal, tenemos una pendiente media y se encuentra aflorando de nuevo la lutita pero con una coloración parda estratificada en dirección de azimut de 220/8.

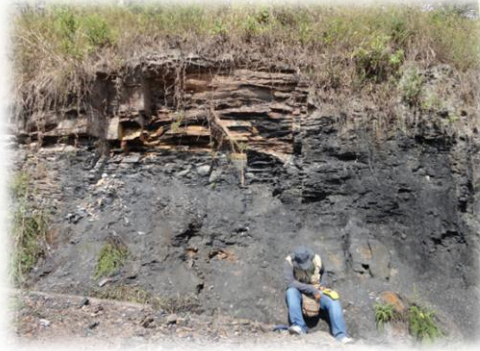
Afloramiento lutita negra ubicada en estación los Arrayanes.

DESCRIPCION GENERAL: Nos encontramos sobre la estación de servicio de gasolina los Arrayanes, en este punto aflora la lutita negra que se encuentra estratificada en 215/13 en una pendiente media. Posee una familia de diaclasas en dirección 125/81 en azimut de rumbo.

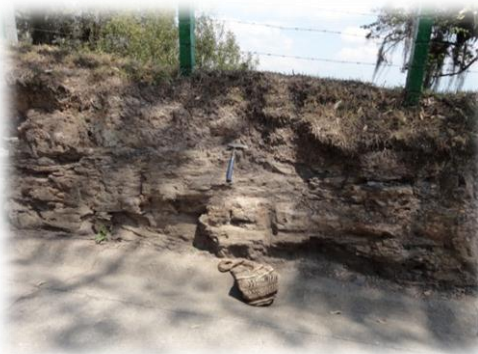
Afloramiento de lutita negra.

DESCRIPCION GENERAL: Nos encontramos en la portería principal de la escuela de carabineros de Vélez, tenemos una lutita negra con un grado de fisilidad media en una pendiente media con una estratificación de 280/6 y se observó una familia de diaclasas orientadas en 89/69 en azimut de rumbo.

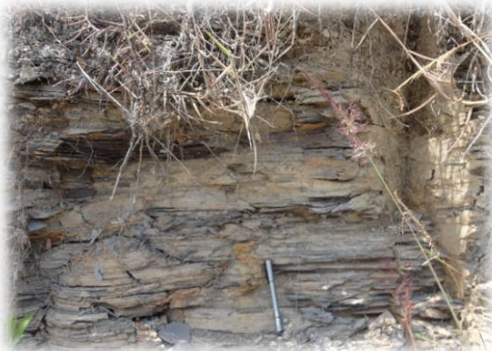
Afloramiento de lutita negra.

DESCRIPCION GENERAL: En esta estación nos aflora una lutita negra que se encuentra estratificada con una orientación en azimuth de rumbo de 228/9, nos encontramos en una pendiente alta y esta lutita presenta un grado de fisilidad media y se observa una familia de diaclasas 85/90.

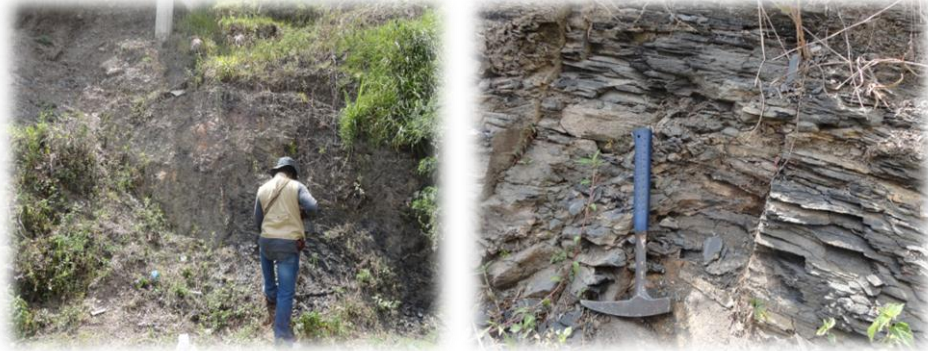
Afloramiento y detalle de la lutita negra.

DESCRIPCION GENERAL: Nos encontramos sobre la vía que comunica Vélez con Barbosa, tenemos una lutita negra con una estratificación de 235/19, con un grado de fisilidad media, en una pendiente media, y se observa una familia de diaclasas de 85/82.

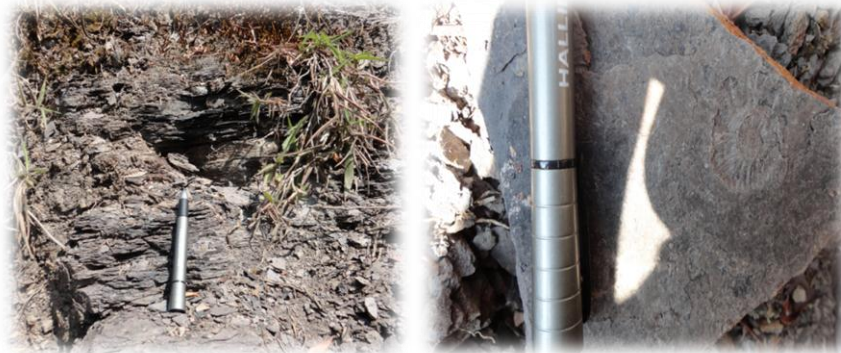
DESCRIPCION GENERAL: Nos encontramos en el camino de paso bajando por la escuela que se encuentra a las afueras de Vélez sobre la vía que comunica a el municipio de Vélez con Barbosa, en donde aflora una lutita negra con estratificación de 210/19, con una grado de fisilidad medio identificado en el afloramiento, se encontraron algunos fósiles de amonita de aproximadamente 5 cm de diámetro.

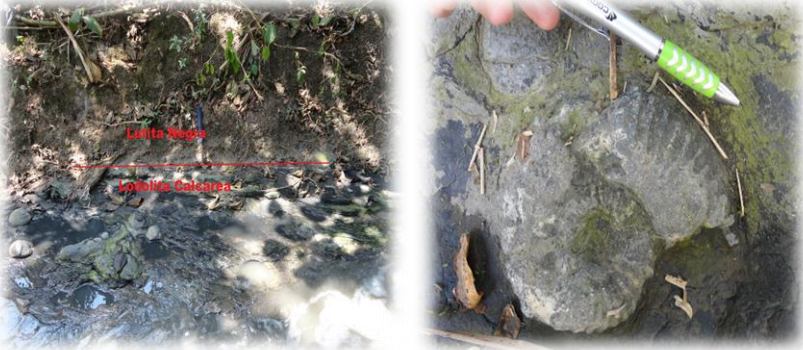
DESCRIPCION GENERAL: Nos encontramos sobre la quebrada el palenque, se evidencia un contacto neto entre la Lodolita calcárea que tiene una estratificación 187/20 y la lutita negra.

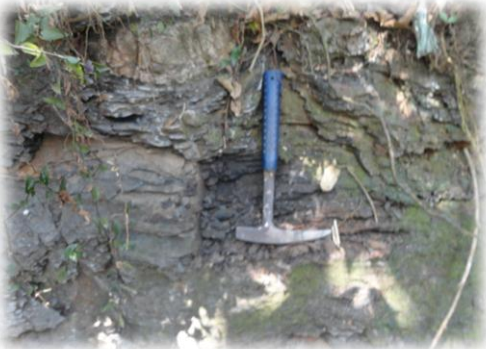
DESCRIPCION DE ESTACIONES	
PROYECTO DE GRADO	
FL-30	
CORDENADAS: N: 1 155 705 Y: 1 045 769 Z: 1944	
FOTO	
Afloramiento de lutita negra.

DESCRIPCION GENERAL: Nos encontramos aguas debajo de la quebrada el palenque y aflora en este punto una lutita negra, no se pudo obtener dato de estratificación pero si se pudo medir una familia de diaclasas que es de 354/81.

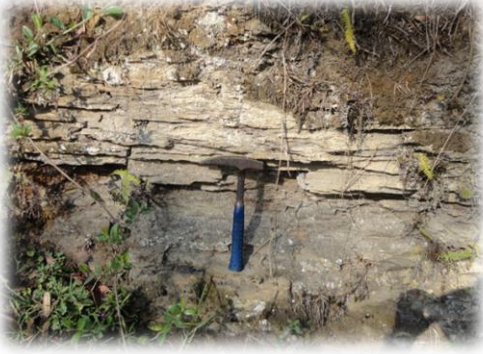
DESCRIPCION DE ESTACIONES	
	PROYECTO DE GRADO
FL-32	
<p>CORDENADAS: N: 1 157 625 Y: 1 045 171 Z: 2158</p>	
FOTO	
<p>Afloramiento de lutita negra.</p>

<p>DESCRIPCION GENERAL: Nos encontramos en la vía que comunica al municipio de Vélez y la Paz, se observa de nuevo una lutita negra con una grado de fisilidad bajo y una estratificación en azimut de 210/4.</p>

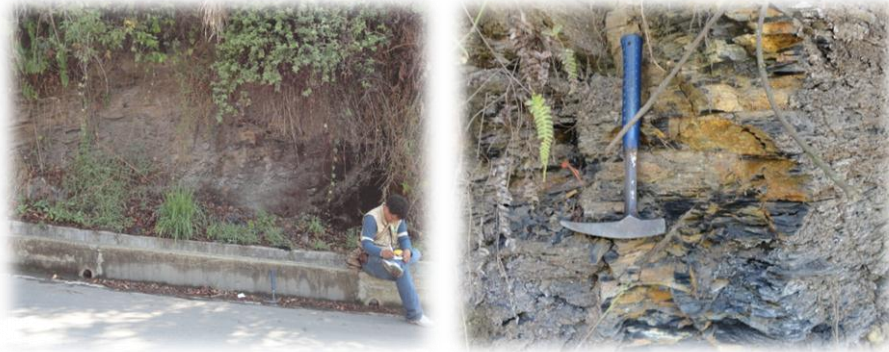
Afloramiento y detalle lutita negra.

DESCRIPCION GENERAL: Nos encontramos sobre la vía Chipata-Velez, tenemos un afloramiento de lutita negra con una estratificación de 235/9 con un grado de fisilidad medio, tenemos una familia de diaclasa en dirección 85/50.

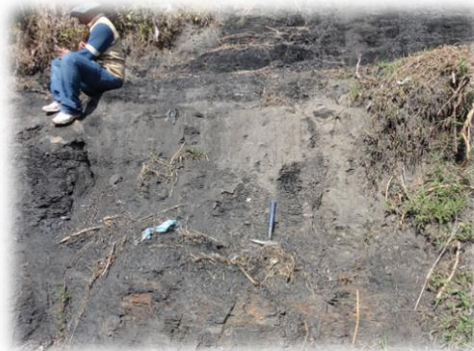
Afloramiento de lutita negra.

DESCRIPCION GENERAL: Tenemos aflorando una Lodolita calcárea, con un espesor de aproximadamente de 1.30 y una estratificación de 205/40, además cuenta con concreciones que tienen un diámetro no mayos a 30cm.

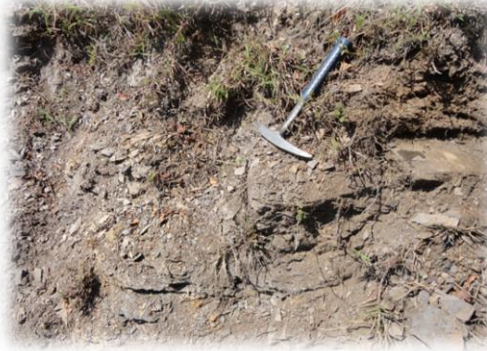
Afloramiento de lutita negra.

DESCRIPCION GENERAL: Está aflorando una lutita negra con presencia de algunos fósiles y se encuentra estratificada en una dirección de 205/10.

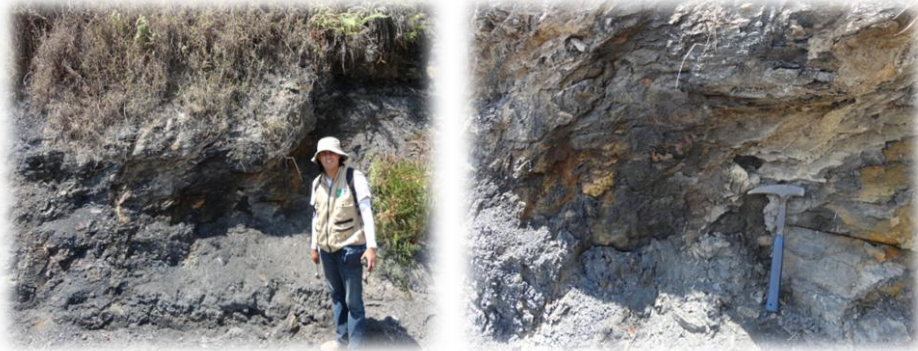
DESCRIPCION GENERAL: Tenemos una lutita negra con azimut de rumbo de 166/9, en una pendiente media y un grado de fisilidad media, este afloramiento presenta 3 familias de diaclasas orientadas de la siguiente manera: 311/62, 6/69 y 110/86.

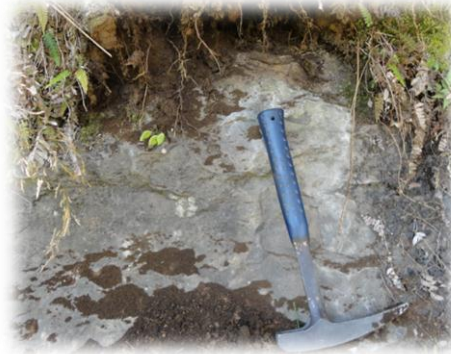
Afloramiento caliza de textura packstone.

DESCRIPCION GENERAL: Nos encontramos sobre el camino de herradura en donde aflora una caliza consolidada, de color grisácea y con una estratificación de 235/6.

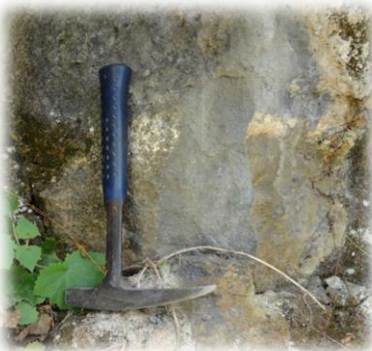
<p>DESCRIPCION GENERAL: Unos metros debajo de la anterior estación, en este punto la caliza aflora y forma un escarpe de aproximadamente 30 mts, tienen una estratificación de 210/4 se observan algunos patrones de fracturamiento y presenta dos familias de diaclasas que se encuentran orientadas en azimut de rumbo de 55/90 y 320/86.</p>

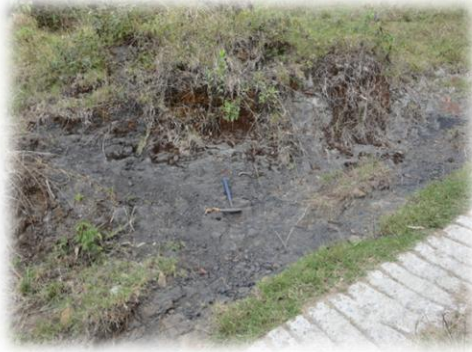
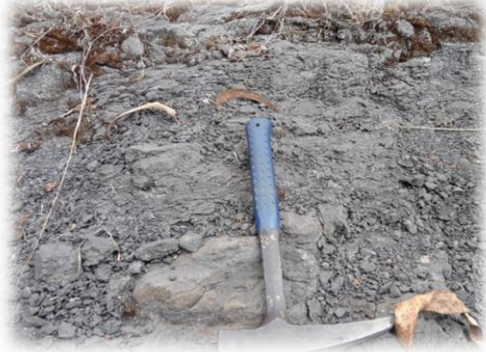
Afloramiento y detalle de Lodolita calcárea.

DESCRIPCION GENERAL: Es un punto de control geológico en el que evidenciamos la presencia de una Lodolita calcárea, 10 mts abajo observamos más fisilidad que en la parte más proximal, y predominaba una diaclasa de 92/86.

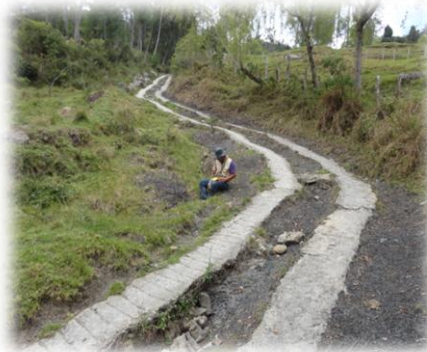
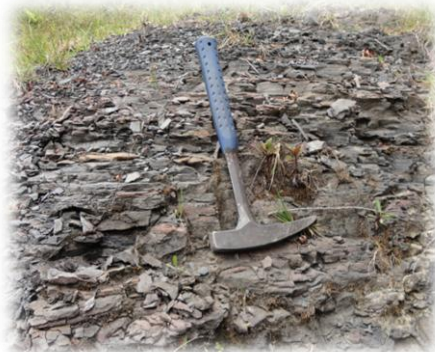
Afloramiento y detalle lutita negra con concreciones.

DESCRIPCION GENERAL: Estamos cerca de un contacto debido a que hay un cambio de pendiente de alta a baja, tenemos una lutita negra con una estratificación de 203/8 y tienen dos familias de diaclasas predominantes que están orientadas en azimut de rumbo 183/77 y 86/87. Al igual que el contenido de carbonato ha disminuido al igual concreciones.

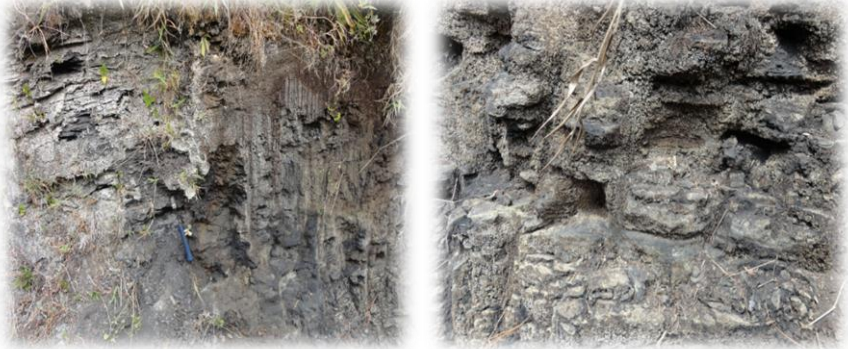
FL-44
CORDENADAS: N: 1 157 357 Y: 1 044 290 Z: 2300
FOTO
Afloramiento y detalle de lutita negra.

DESCRIPCION GENERAL: Nos encontramos en la zona de transición entre la Lodolita calcárea y la lutita negra con algo contenido de materia orgánica la cual tiene una estratificación en azimut de rumbo de 205/4.

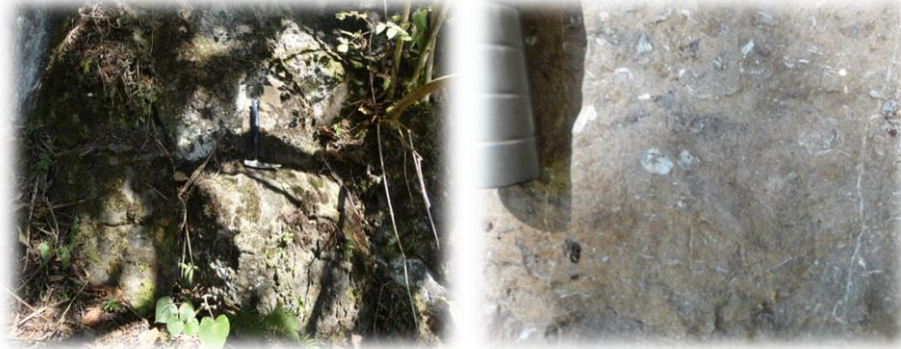
DESCRIPCION GENERAL: En este punto aflora una caliza que corresponde al punto más alto de nuestra zona de estudio, se encuentra estratificada en dirección de 210/10 y evidencia dos familias de diaclasas las cuales se encuentran orientadas así 130/84 y 20/79. Se observan restos de bivalvos.

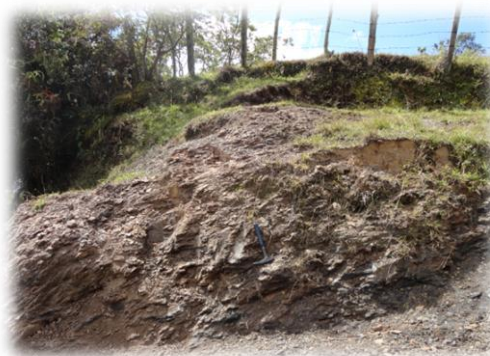
Afloramiento de lutita negra.

DESCRIPCION GENERAL: Tenemos una lutita negra estratificada en 206/9, con un grado de fisilidad alto y se encuentra ubicada en una pendiente alta. Tiene una familia de diaclasa orientada de 307/85.

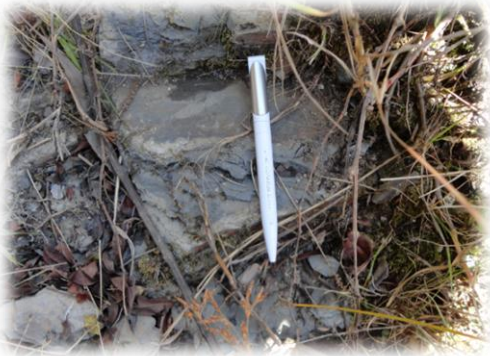
PROYECTO DE GRADO	
FL-50	
CORDENADAS: N: 1 157 028 Y: 1 044 255 Z: 2287	
FOTO	
Afloramiento de lutita negra.

DESCRIPCION GENERAL: Pasamos de nuevo a una lutita negra estratificada en azimut de rumbo en 245/15, con una fisilidad media y nos encontramos en una pendiente alta. Se observan dos familias de diaclasas orientadas así 305/59 y 96/74.

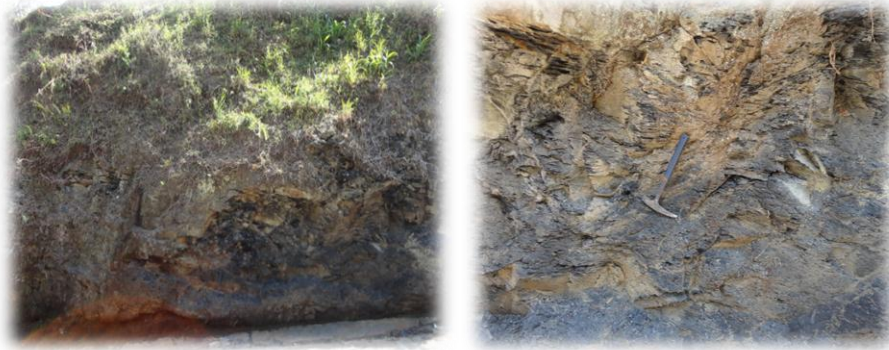
Afloramiento y detalle de lutita negra.

DESCRIPCION GENERAL: Estamos ubicados a una cuadra arriba del hospital del municipio de Vélez, en donde aflora una lutita negra estratificada 215/6, tiene un grado de fisilidad media y se observan dos familias de diaclasas orientadas de la siguiente manera 55/65 y 149/70.

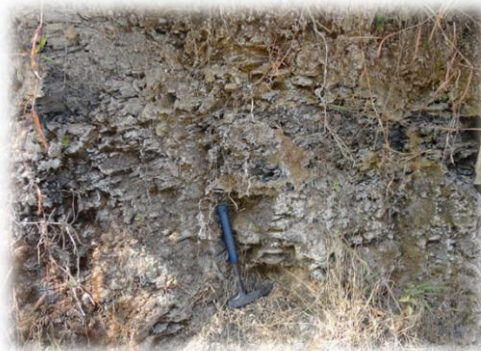
Afloramiento de lutita negra.

DESCRIPCION GENERAL: Aflora una lutita negra con fisilidad media que se encuentra estratificada en azimut de rumbo 205/6

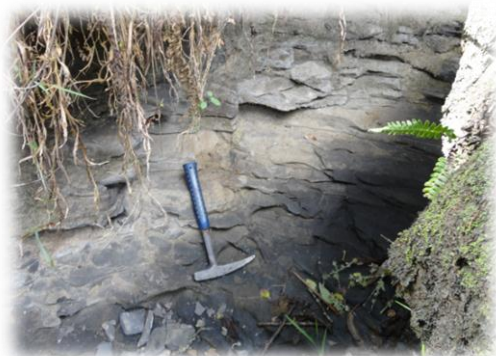
Afloramiento de Lodolita calcárea.

DESCRIPCION GENERAL: En este punto aflora de nuevo la Lodolita calcárea con una estratificación de 210/4 y un grado de fisilidad bajo.

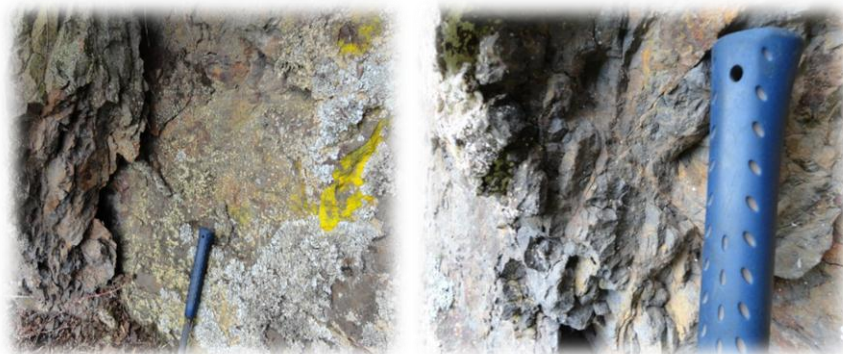
Afloramiento y detalle de lutita negra.

DESCRIPCION GENERAL: Tenemos en este afloramiento una lutita negra con una estratificación de 205/7 con un grado de fisilidad medio. Se observa una familia de diaclasa que está orientada en azimuth de rumbo 5/86.

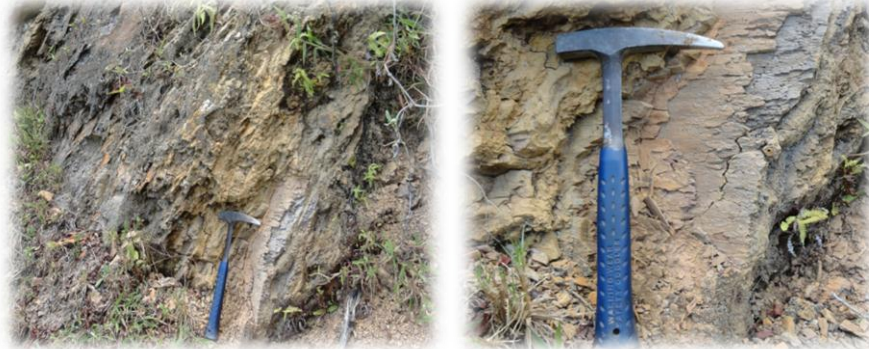
Afloramiento y detalle de lutita negra.

DESCRIPCION GENERAL: Aflora una lutita negra con presencia de concreciones de hasta 10 cm de diámetro y nos encontramos cerca de la capa de caliza. Tenemos una familia de diaclasa que se orienta en 32/58.

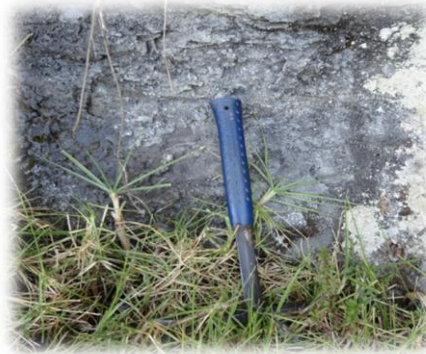
Afloramiento Caliza.

DESCRIPCION GENERAL: Estamos en el punto más externo de nuestra zona de estudio, en donde aflora la caliza con una estratificación de 212/6 y por el cambio de pendiente que se observa se presume que hay un contacto con la lutita negra, en esta caliza se observan dos familias de diaclasas que se orientas en 319/85 y 56/90.

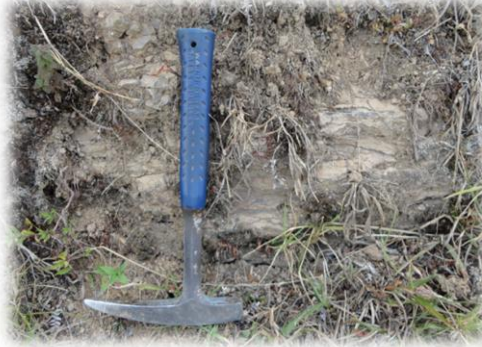
Afloramiento de lutita negra meteorizada.

DESCRIPCION GENERAL: Estamos cerca de una escuela rural, y en este punto aflora una lutita negra con una estratificación de 220/12, en este punto se encuentra bastante meteorizada el afloramiento.

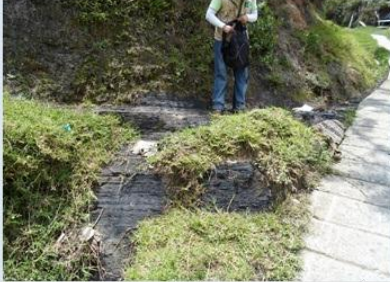
MR16

LITOLOGÍA	NATURALEZA: Sedimentaria			POTENCIA: 4 M		FORMACION Y EDAD: Paja, Cretácico Inferior Hauteriviense-Barromiense-Aptiano						
FORMACIONES SUPERFICIALES DE FRACTURAS	NATURALEZA Y TEXTURA: Clastica-Lodolita calcarea			MORFOLOGÍA: Suave		OTROS:						
	PLIEGUES		FALLAS									
FRACTURACIÓN	BLOQUES Jv Juntas/m3	Muy Grandes < 1	Grandes 1-3	Medio 3-10	Pequeños 10-30	Muy Pequeños > 30	Muy Bechificado > 60					
RESISTENCIA DE MATRIZ ROCOSA	Extremadamente Blanda (Uña) 0	Muy Blanda (Navaja) 1	Blanda (Punta Martillo) 2	Media (1 Golpe Martillo) 3	Dura (+ 1 Golpe Martillo) 4	Muy Dura (Varios Golpes) 5	Extrem. Dura (Solo raya con Martillo) 6					
GRADOS DE METEORIZACIÓN	I Sana		II Algo Meteorizada	III Medianamente Meteorizada	IV Muy Meteorizada	V Completamente Meteorizada	VI Suelo Residual					
HIDROGEOLOGÍA	Sin Presencia de agua		Seco (con señales de agua)	Húmedo	Goteos	Flujo	CAUDAL ESTIMADO					
RESISTENCIA "R" ESCLERÓMETRO	25,2			OBSERVACIONES: <input checked="" type="checkbox"/>	COORDENADAS: X: 1156363 Y: 1044228 Z: 2198

Tipo de Plano	Dirección de Bucamiento (°)	Espaciado (mm)	CONTINUIDAD (m)		ABERTURA (mm)	RUGOSIDAD	RELLENOS					
			Rumbo (R)	Bz (B)			Meteorización	Filtraciones	Resistencia	DIRECCION DE TALUD		
Se	301	9	X	< 20	Extremadamente	< 1	Baja	1	Sana		1	Muy blando
				20-60	Muy juntas	1-3	Moderada	2	Algo Meteorizada	2	Blando	
				60-200	Juntas	3-10	Alta	3	Media Meteorizadas	3	Consistente	
				200-600	Moderadamente	10-20	Muy alta	4	Muy Meteorizadas	4	Muy consistente	
				600-2000	Separadas	> 20	Muy cerrada	5	Complet. Meteorizadas	5	Duro	
				2000-6000	Muy separadas	< 0.1	Parcial cerrada	6	Suelo residual	6	Muy duro	
				> 6000	Extrem. separadas	0.25 - 0.5	Abierta

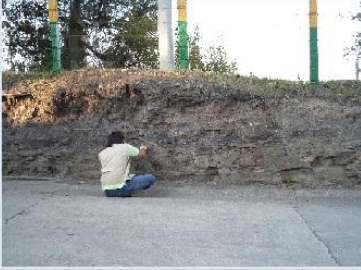
LITOLOGÍA	NATURALEZA: Sedimentaria			POTENCIA: 1,2 M		FORMACION Y EDAD: Paja, Cretácico inferior Hauteriviense-Barromiense-Aptiano												
FORMACIONES SUPERFICIALES DE FRACTURAS	NATURALEZA Y TEXTURA: Clastica-Lutita			MORFOLOGÍA: Suave														
	PLIEGUES		FALLAS		OTROS: Diaclasas													
FRACTURACIÓN	BLOQUES Jv Juntas/m3	Muy Grandes < 1	Grandes 1-3	Medio 3-10	Pequeños 10-30	Muy Pequeños > 30	Muy Bechificado > 60											
RESISTENCIA DE MATRIZ ROCOSA	Extremadamente Blanda (Uña) 0	Muy Blanda (Navaja) 1	Blanda (Punta Martillo) 2	Media (1 Golpe Martillo) 3	Dura (+ 1 Golpe Martillo) 4	Muy Dura (Varios Golpes) 5	Extrem. Dura (Solo raya con Martillo) 6											
GRADOS DE METEORIZACIÓN	I Sana		II Algo Meteorizada	III Medianamente Meteorizada	IV Muy Meteorizada	V Completamente Meteorizada	VI Suelo Residual											
HIDROGEOLOGÍA	Sin Presencia de agua		Seco (con señales de agua)	Húmedo	Goteos	Flujo	CAUDAL ESTIMADO

RESISTENCIA "R" ESCLERÓMETRO	16,6			OBSERVACIONES: ✓	COORDENADAS: X: 1155357 Y: 1044748 Z: 2150													
MR19

Tipo de Plano	Dirección de buzamiento (°)	Espaciado (mm)	CONTINUIDAD (m)		ABERTURA (mm)	RUGOSIDAD	RELLENOS											
			Rumbo (R)	Bz (B)			Meteorización	Filtraciones	Resistencia		DIRECCIÓN DE TALUD							
S₀	10	6	X															
J1	179	69	X
