Diseño de un sistema de unión para mobiliario de concreto con estructura metálica en la línea
universal de la empresa Arteconcreto S.A.

Trabajo de Grado para optar al título de Diseñador Industrial

Universidad Industrial de Santander

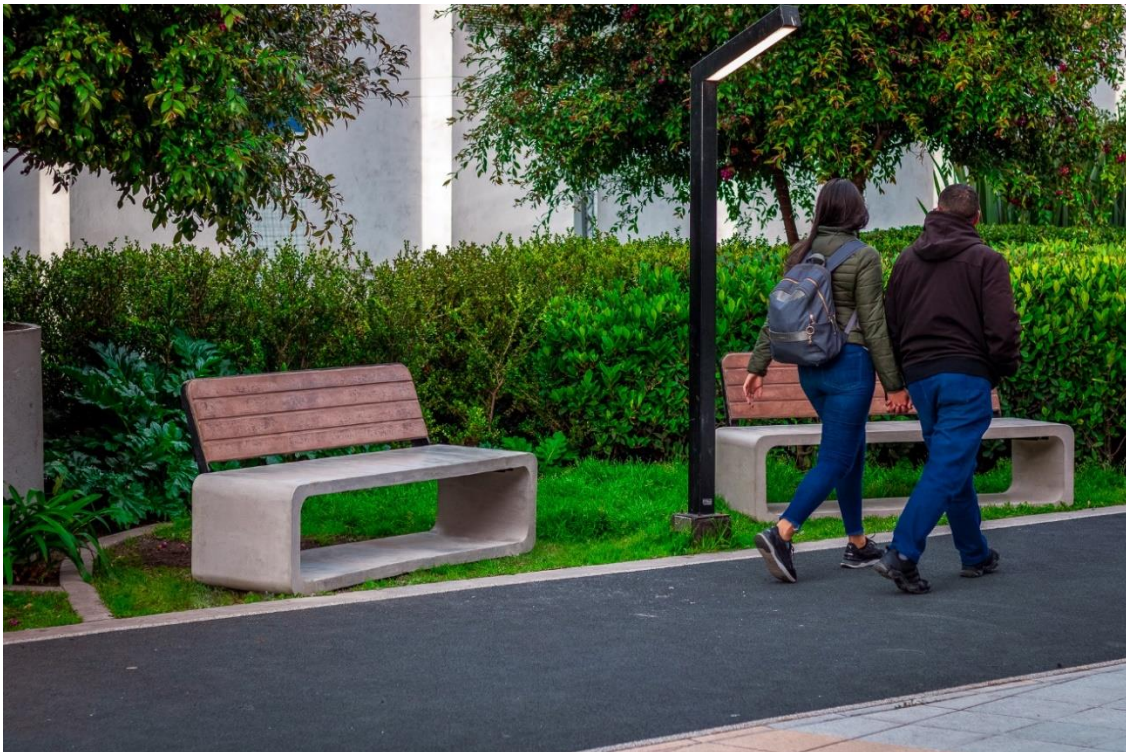
Figura 1

Las bancas de la línea “Universal” como la observada en la Figura 1, está dirigida a espacios como centros comerciales, zonas hospitalarias o parques y son los únicos productos del catálogo cuya estructura metálica no ejerce como base del mueble, sino como componente

Banca Universal 180.

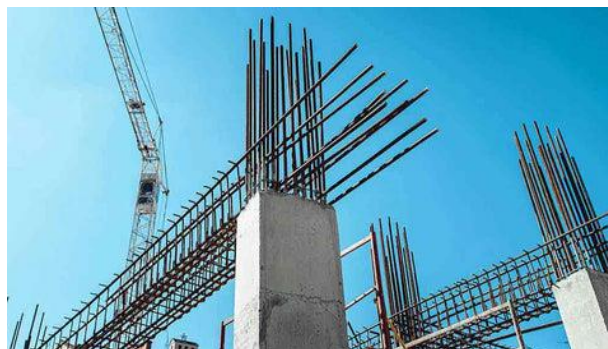
Figura 7

El metal de refuerzo puede venir en distintos formatos siendo el más usado las varillas, y juntando varias de estas puedes fabricar elementos como castillos o mallas electrosoldadas según la necesidad del proyecto. Estas construcciones se exponen en las Figuras 7 y 8.

Varillas corrugadas y estribos de vigas y columnas antes de ser fundidos.

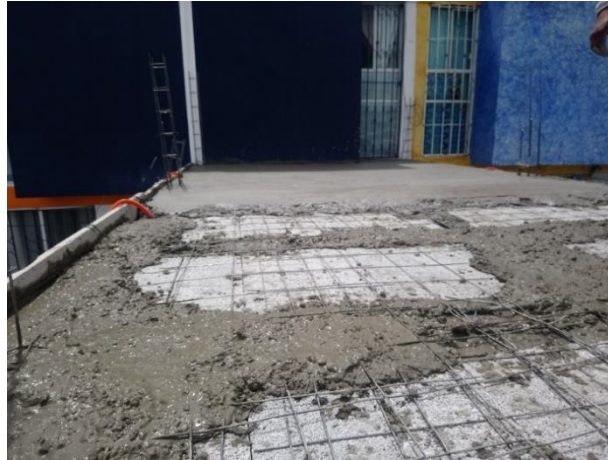
Figura 8

Malla electrosoldada dispuesta en vertimiento de concreto.

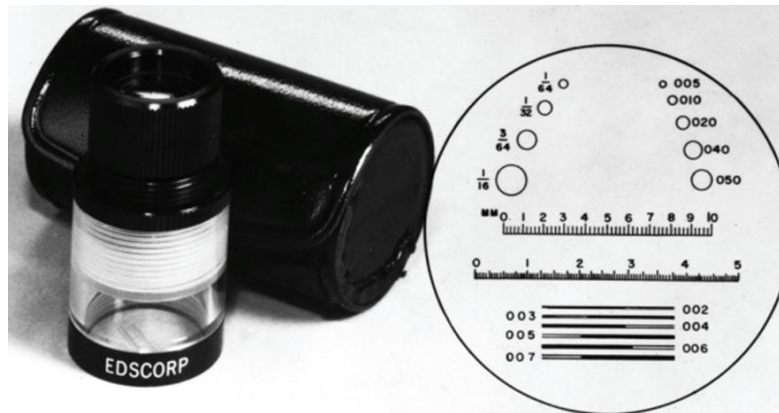
Microscopio de fisuras.

La herramienta mostrada en la Figura 12, cumple la misma tarea que la regleta, pero esta permite ver e identificar grietas de menor tamaño de hasta 0.001 in/0.025 mm.

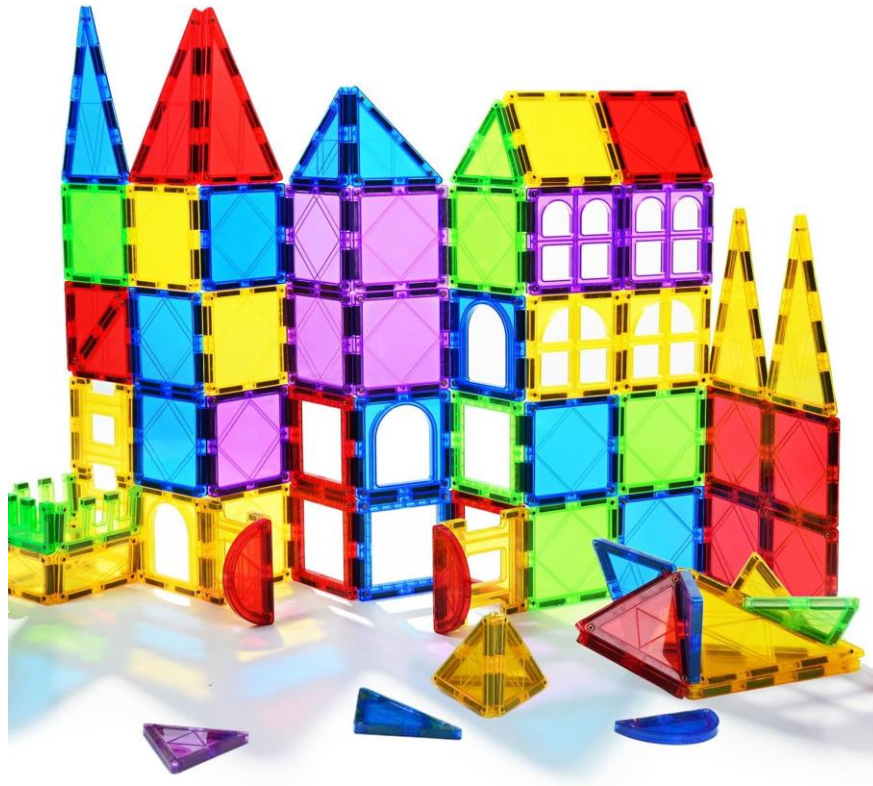
Ejemplo de unión imantada.

Los imanes ya son usados como sistema de unión indirecta entre dos elementos, como podemos ver en la Figura 22 son usados en juguetes que gracias a su imantación permiten crear todo tipo de estructuras que el niño imagine, o un ejemplo más común serían los imanes decorativos que se colocan en la nevera. Y en el caso del mobiliario con el que se está trabajando, su estructura está hecha con un material ferromagnético y puede ser atraído por imanes, reduciendo así el número de piezas requeridas, en caso de tomarse esta ruta.

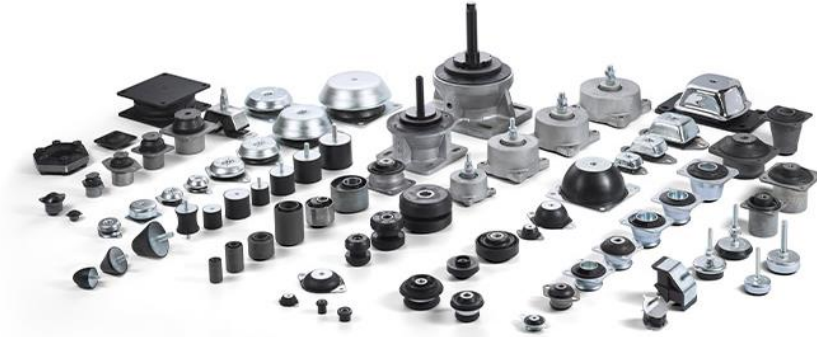
Figura 24

Soportes antivibratorios.

Este es un producto prácticamente diseñado para resolver la misma problemática planteada en este proyecto, y como podemos observar en la Figura 24, al ser usados en diferentes campos, estos tienen una gran variedad de formatos que pueden utilizarse para cualquier estructura que lo requiera, y en este caso se podría modificar uno de estos para adaptarlo al objeto de estudio del proyecto, y por esta versatilidad se decidió seguir esta línea para el desarrollo y generación de prototipos.

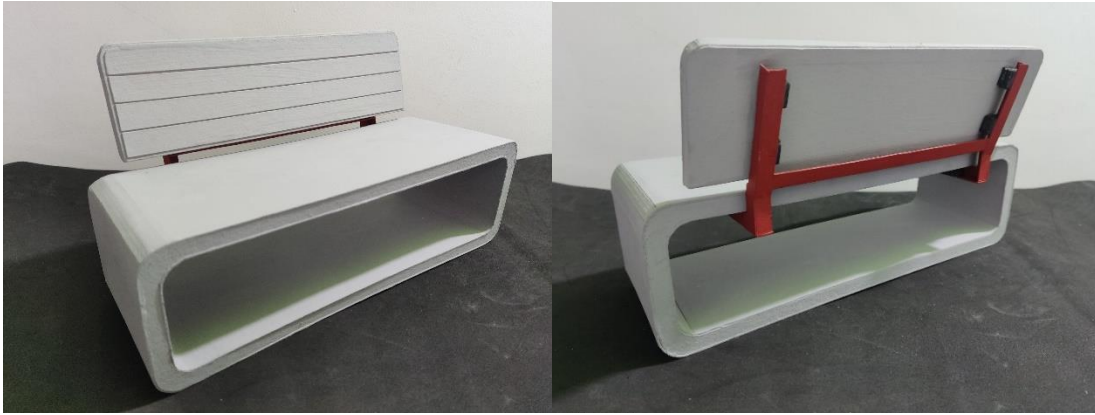
Maqueta de la alternativa 1.

- Los soportes no tienen que ser tan voluminosos, podrían hacerse más pequeños.
- El no tener soportes en el centro del espaldar la hace más propensa al esfuerzo de flexión, habría que fortalecer el concreto como medida de precaución.
- Sería preferible que los soportes estuvieran sometidos al mismo de esfuerzo, en todo momento.
- Cuando se enrosque el soporte de caucho cuadrado, no es seguro que vaya a quedar paralelo a la estructura metálica.
- Las matrices que usan para colocar los tornillos ya están fijas y no se puede cambiar la distancia que tienen de las paredes laterales del espaldar

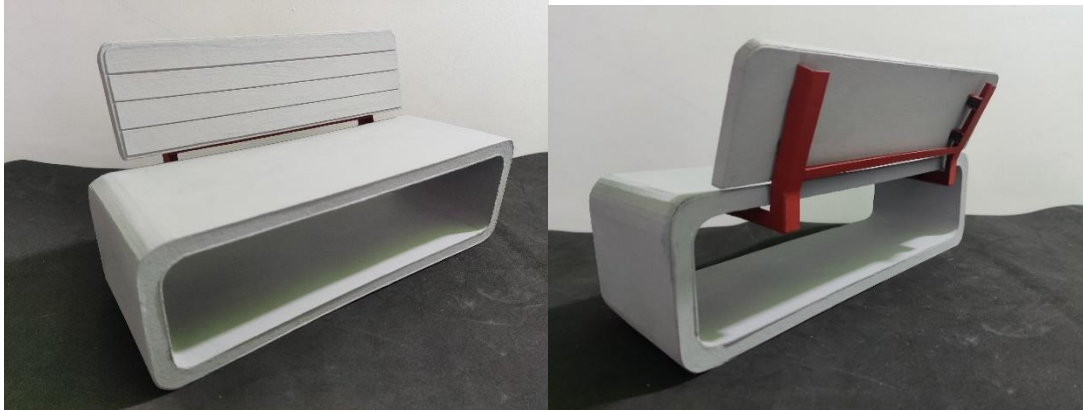
Maqueta de la alternativa 2.

- Los soportes no tienen que ser tan voluminosos, podrían hacerse más pequeños.
- El no tener soportes en el centro del espaldar la hace más propensa al esfuerzo de flexión, habría que fortalecer el concreto como medida de precaución.
- Sería preferible que los soportes estuvieran sometidos al mismo de esfuerzo, en todo momento.
- Cuando se enrosque el soporte de caucho cuadrado, no es seguro que vaya a quedar paralelo a la estructura metálica.
- Las matrices que usan para colocar los tornillos ya están fijas y no se puede cambiar la distancia que tienen de las paredes laterales del espaldar

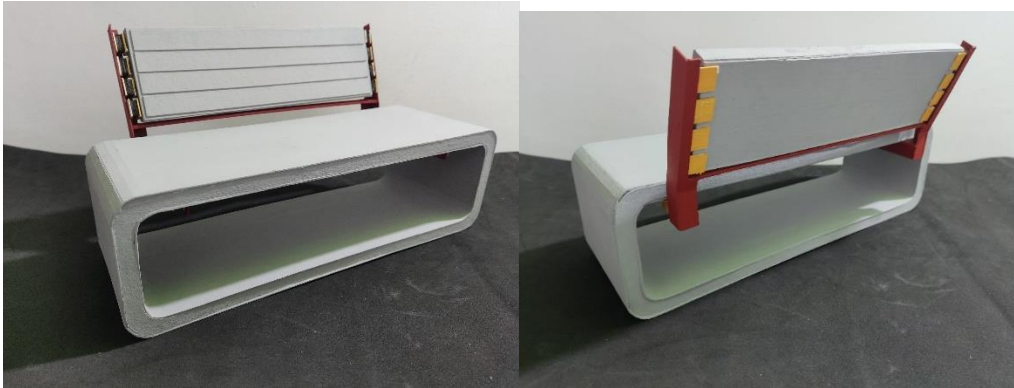
Maqueta de la alternativa 3.

- Demasiados soportes
- El no tener soportes en el centro del espaldar la hace más propensa al esfuerzo de flexión, habría que fortalecer el concreto como medida de precaución.
- Por la posición en la que están puestos los soportes y la forma que se conecta al espaldar, el concreto sería propenso a fisurarse al recostarse una persona.
- El caucho no es muy bueno con los esfuerzos cortantes.
- Hacerlo un soporte largo monolítico en vez de varios soportando a cada lado.

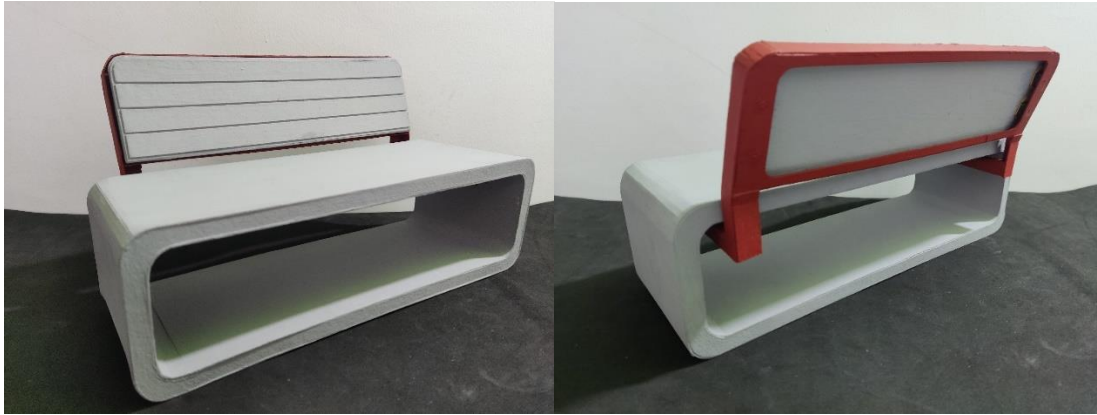
Maqueta de la alternativa 4.

- Los soportes no tienen que ser tan voluminosos, podrían hacerse más pequeños.
- La longitud de las alas de los ángulos es dispareja.
- El no tener soportes en el centro del espaldar la hace más propensa al esfuerzo de flexión, habría que fortalecer el concreto como medida de precaución.
- Sería preferible que los soportes estuvieran sometidos al mismo de esfuerzo, en todo momento.

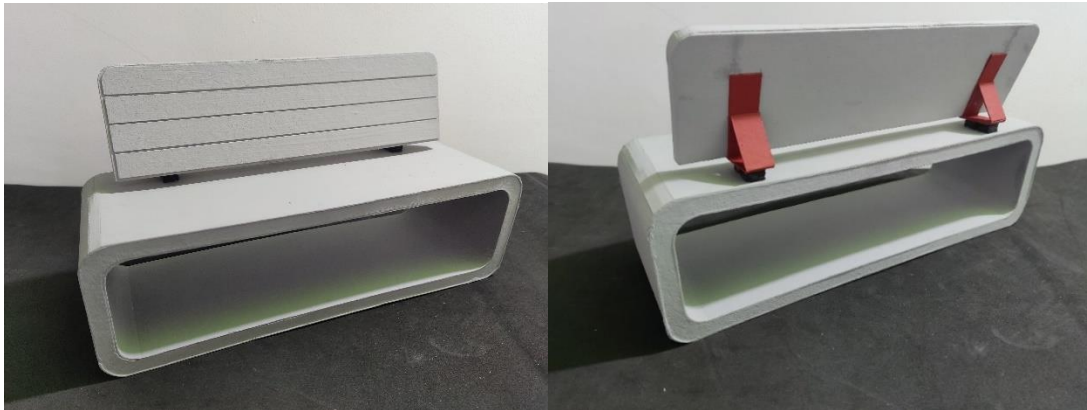
Maqueta de la alternativa 5.

- Que los apoyos de metal sean triángulos cerrados para dar mejor soporte al espaldar.
- Los soportes podrían ser uno rectangular por sección en vez de dos cuadrados
- El no tener soportes en el centro del espaldar la hace más propensa al esfuerzo de flexión, habría que fortalecer el concreto como medida de precaución.
- Esta propuesta ocupa demasiado espacio de la base, reduciendo la profundidad disponible para sentarse de los 40-50 cm recomendados (Marcotrade, 2025) a aproximadamente 30 cm.

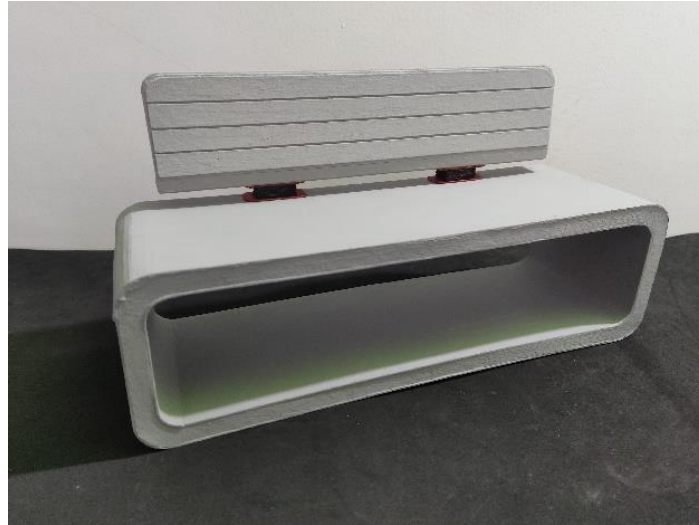
Maqueta de la alternativa 6.

- No transmite mucha confianza teniendo solo dos soportes
- Los tornillos conectados al espaldar podrían fallar
- El estar soportado por caucho haría el espaldar endeble y propenso a moverse con facilidad cuando alguien quiera recostarse.
- Usos indebidos de parte de los usuarios, como sentarse en el espaldar, recostarse en el espaldar, etc. podrían deteriorar más rápido los soportes.

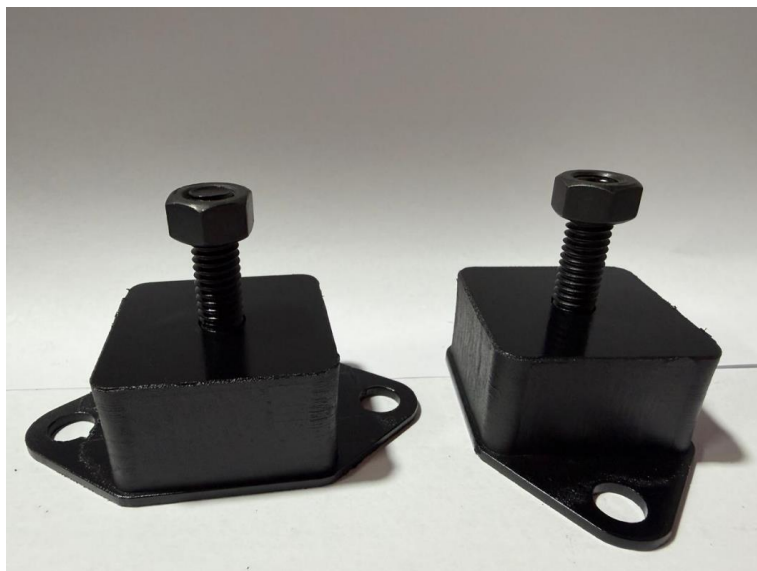
Figura 50

La empresa Todocaucho quien dio retroalimentación durante el proceso de diseño del soporte fue la encargada de elaborar los prototipos. Para su fabricación, se recortaron las platinas de metal en la forma requerida mediante el uso de corte láser, y a la lámina cuadrada se le soldó la cabeza de un tornillo al pasarlo a través del agujero del centro para fijarlo. Con las platinas hechas se continuó con un proceso químico conocido como vulcanización, consistente en colocar una mezcla de un material vulcanizante como el azufre con caucho natural dentro de un molde al que se le aplica calor y presión, dándole resistencia, flexibilidad y una forma definida. En este caso se le aplicó pegamento de contacto a las platinas, dejándolo secar por alrededor de 10 minutos, tras pasar ese tiempo se colocó en cada extremo del molde de la Figura 49 tras calentarlo para luego rellenarlo con preformas de la mezcla de caucho, se colocó en una prensa que mantiene la alta temperatura del molde y aplica fuerza para que tome su forma, después de pasar unos minutos en la prensa, se retiró el molde para sacar la pieza, recortándose el material excedente y finalmente se aplicó una capa de pintura al metal, terminando así la fabricación del soporte. El producto terminado se observa en la Figura 50.

Soportes Fabricados.

En la tabla 12 se pueden observar las características del soporte fabricado:

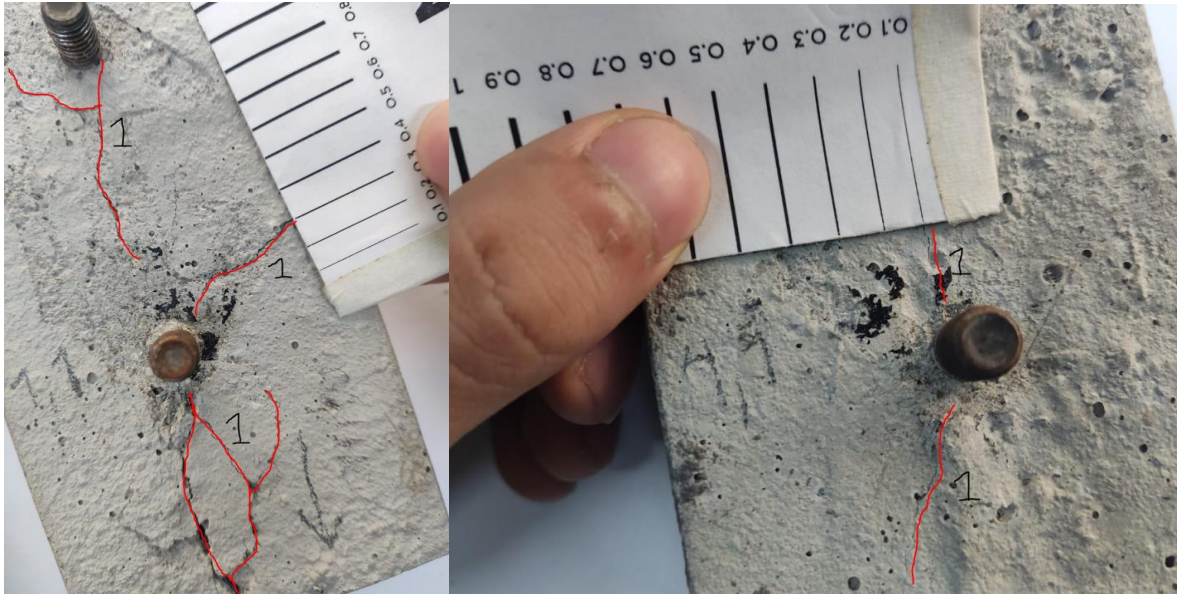
Ejemplo de medición de fisura.

1. Para que se cuente una fisura esta tiene que nacer de una de las juntas.
2. Las fisuras que se bifurquen en dos o más se seguirán contando como una sola.
3. La medición del grosor se hará en el punto más ancho de la fisura usando un medidor de grietas impreso (ver Anexo A. Medidor de Grietas), ejemplo de esto se muestra en la Figura 52.

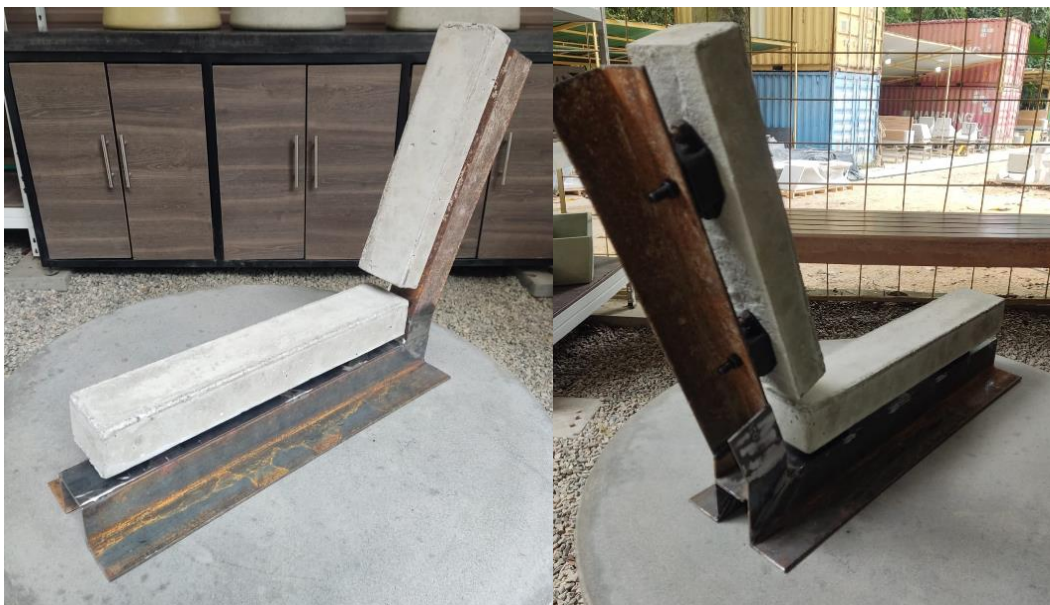
Figura 53

A continuación, se puede observar la sección armada desde distintas vistas, ya fijada a la mesa vibratoria y durante la prueba en las Figuras 53, 54 y 55 respectivamente:

Probeta armada.

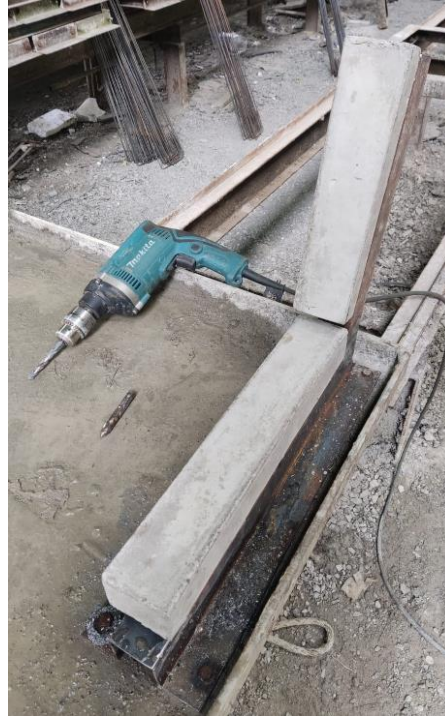
Figura 54

Probeta fijada a la mesa vibratoria.

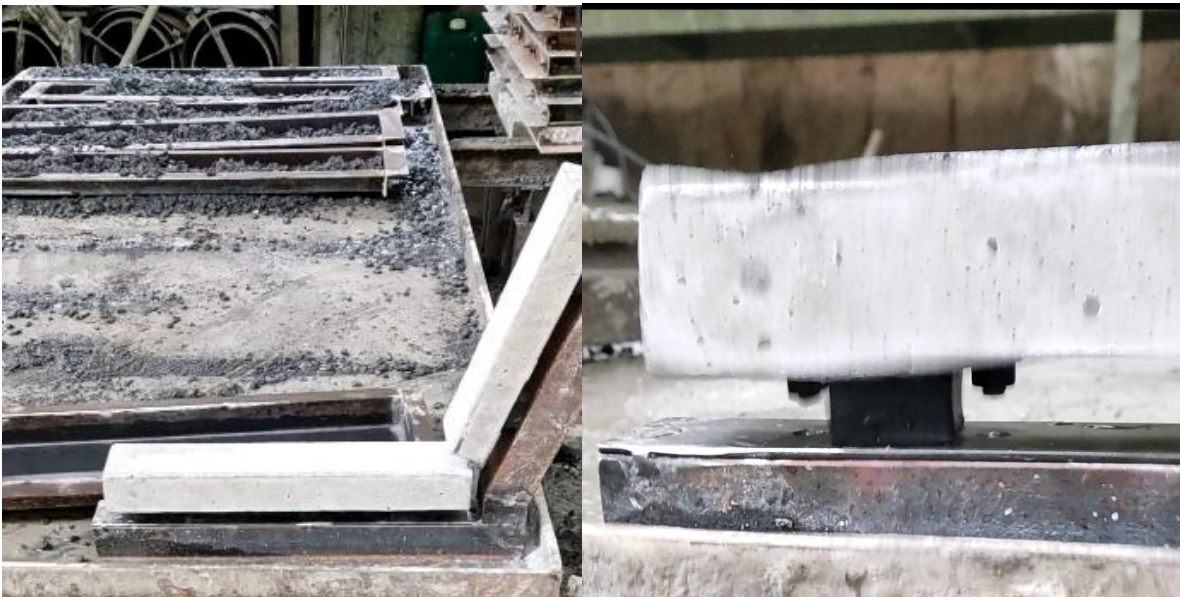
Figura 55

Probeta durante la verificación.

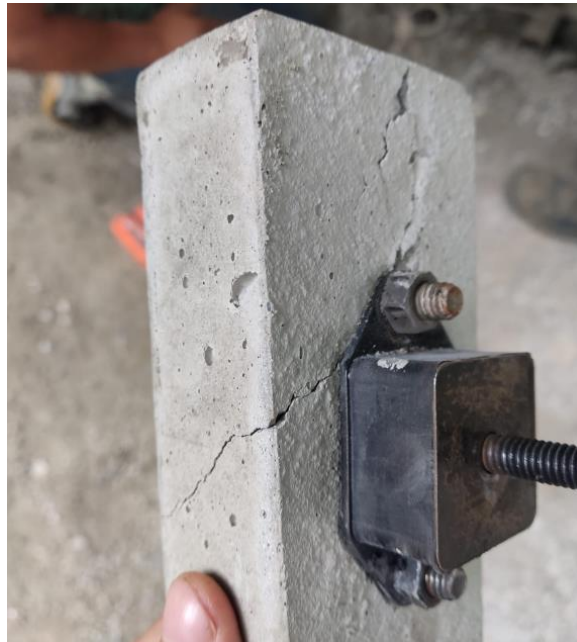
Fisura por sobreesfuerzo de la tuerca.

Tras cuatro rondas de vibración, se pudo ver como los tornillos que unían los soportes se aflojaban poco a poco, por lo que se hizo una pausa para reajustarlos con una pistola de impacto que termino sobreesforzando el concreto y fisurando parte del bloque del espaldar como se observa en la Figura 56, aunque sin llegar a romperlo, luego de esto, se decidió ajustar las tuercas faltantes con una llave inglesa para evitar que volviera a suceder, continuando con la verificación hasta completar seis minutos de vibración.

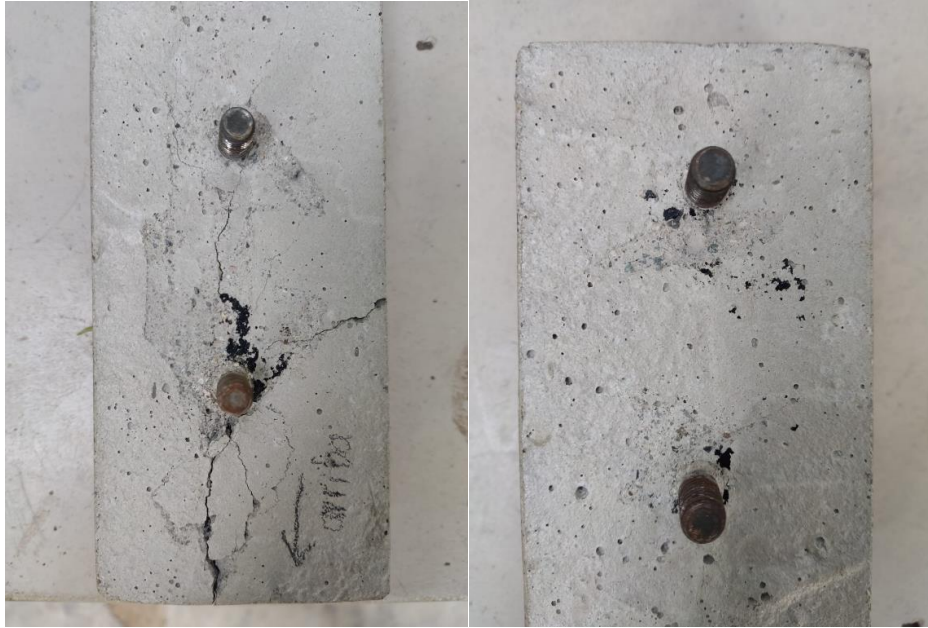
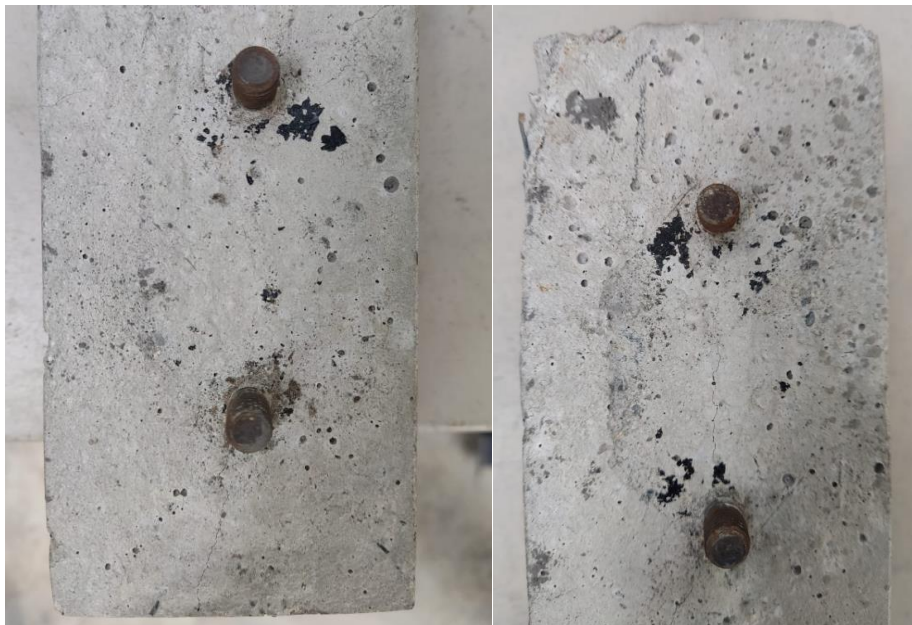
Juntas de la sección del espaldar.

Los resultados de las tres variables fueron organizados en la tabla 14, las juntas 1 y 2 son las que están conectadas a la sección del espaldar y las juntas 3 y 4 son las que están conectadas a la sección de la base:

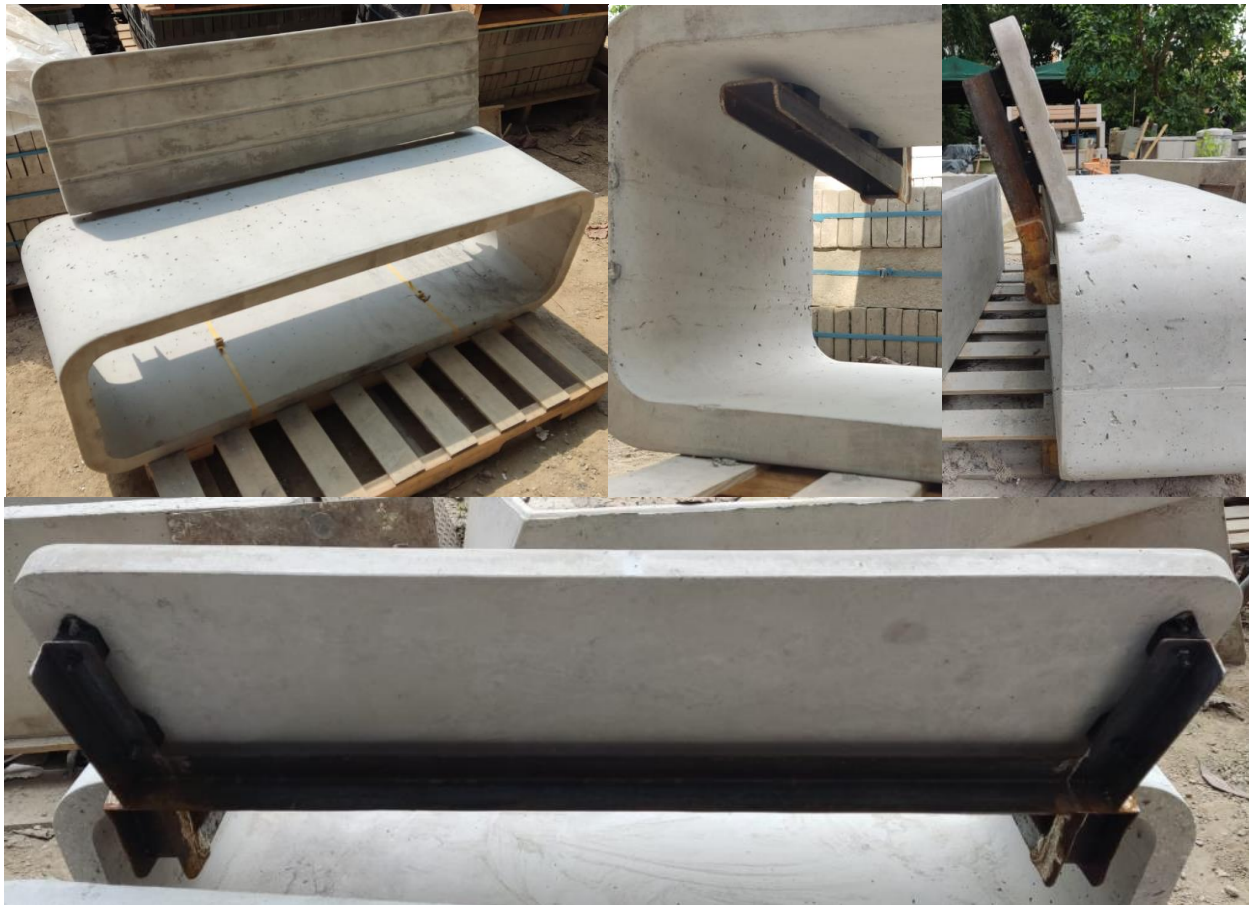
Tras verificar la efectividad del soporte en un entorno controlado se procedió con la fabricación del mobiliario completo. En la Figura 59 se muestra el mueble desde distintas vistas:

Mobiliario armado.

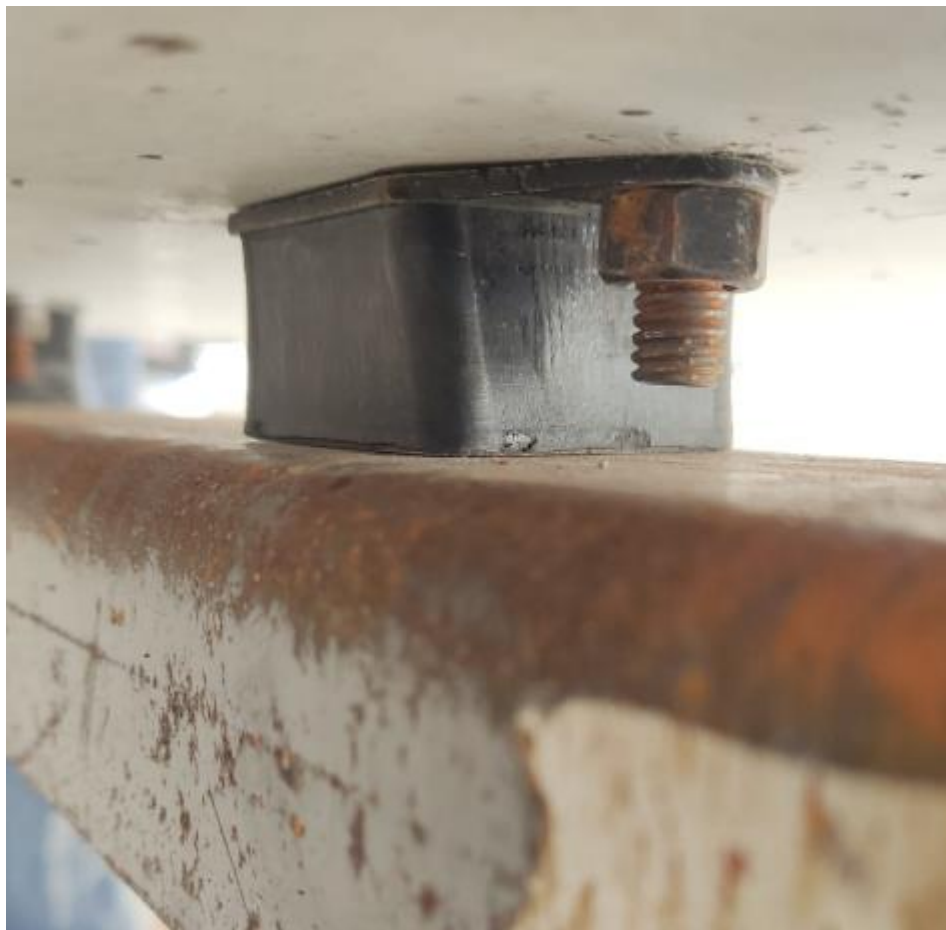
A la hora de atornillar el soporte, se utilizó la pistola de impacto para ajustarlo bien, y como solo está en contacto directo con caucho y metal, no hay preocupación que termine dañando el concreto. En otro sentido, el caucho del soporte puede quedar torsionado debido al esfuerzo y no paralelo a la estructura metálica como era la intención en el render, agregando un esfuerzo adicional con el que el soporte debe trabajar, tal cual se observa en la Figura 60.

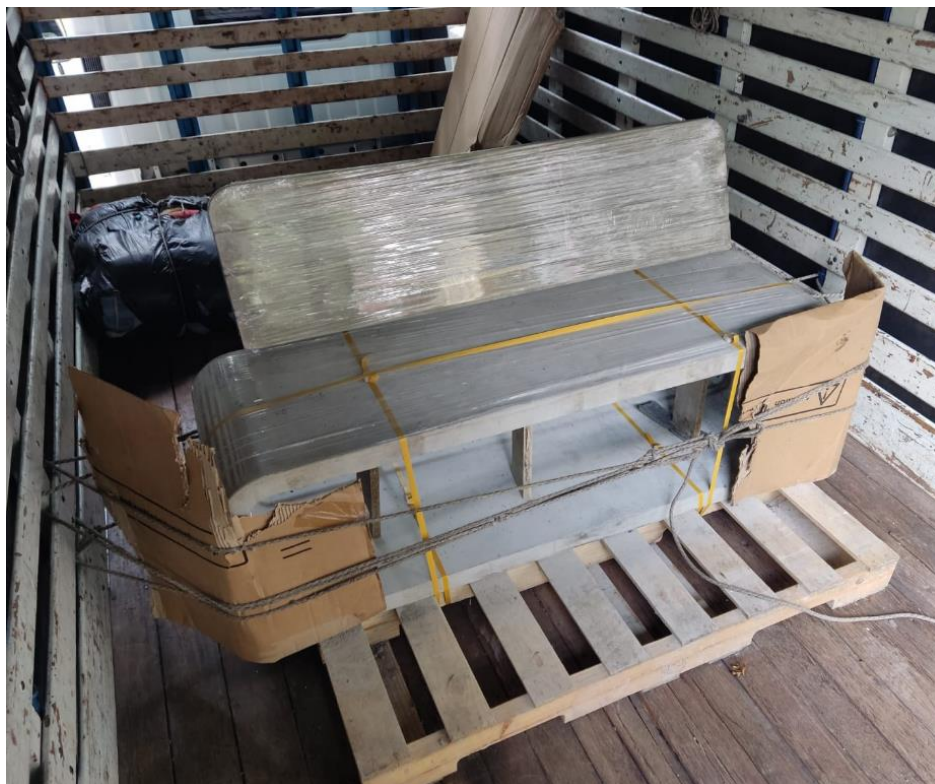
Figura 63

En las Figuras 63 y 64 se muestra el embalaje del mueble a la salida llegada de la ruta propuesta, respectivamente:

Mueble embalado a punto de partir.

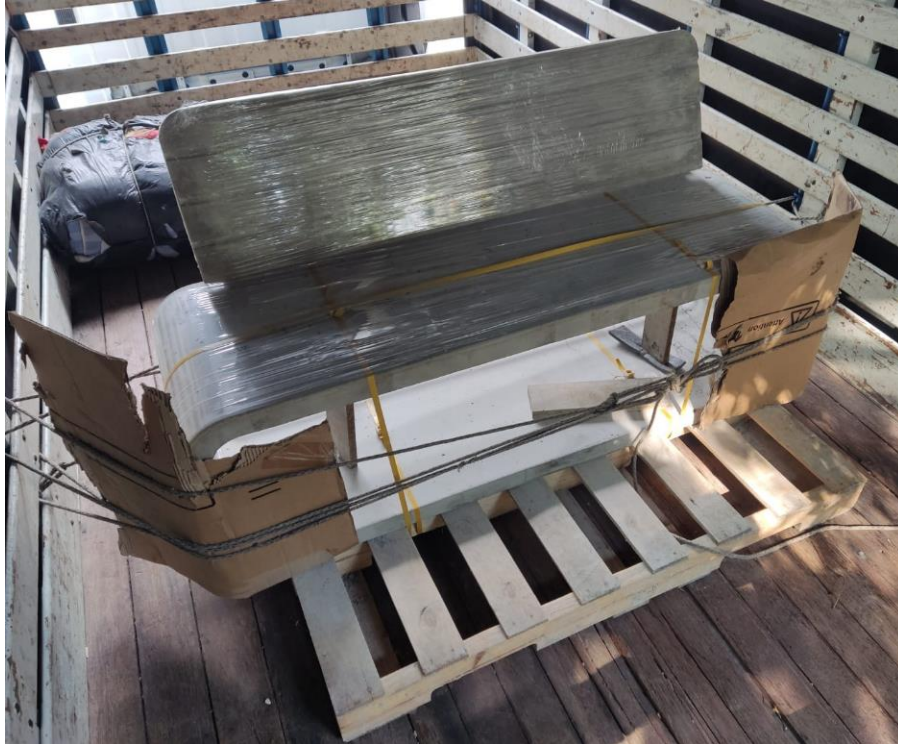
Figura 64

Mueble tras completar el trayecto.

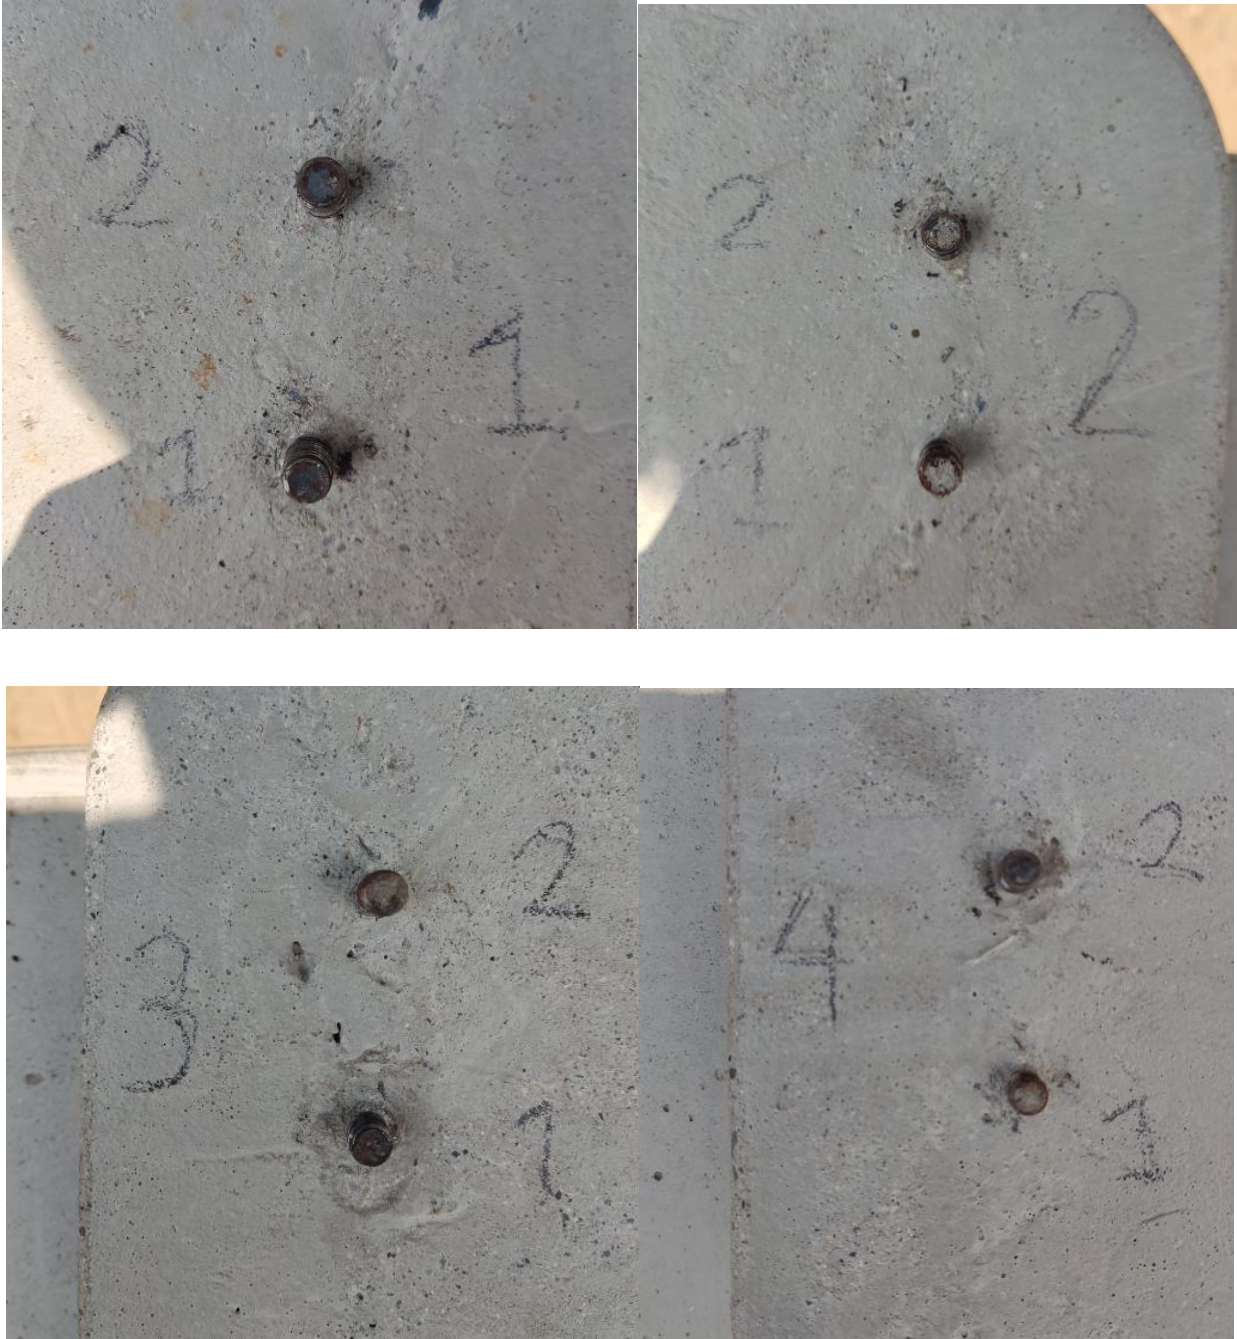
Una vez desembalado el mueble se procedió a verificar las diferentes juntas de la banca, tal cual se muestra en las Figuras 65 y 66 se muestran cada una de las juntas de la banca:

En la tabla 17, se muestran los resultados identificados, las juntas 1 y 4 son las que están conectadas a la sección del espaldar y las juntas 5 y 8 son las que están conectadas a la sección de la base:

El que no aparecieran grietas durante la prueba de transporte, muestra su efectividad en un escenario que emula la realidad, sin embargo, considera que el caucho es grueso y podría mantener un desempeño similar, aun siendo más delgado.
