**APOYO TÉCNICO ADMINISTRATIVO EN LAS ADECUACIONES CIVILES,  
ARQUITECTÓNICAS Y ELÉCTRICAS DEL EDIFICIO DE ADMINISTRACIÓN II**

**UNIVERSIDAD INDUSTRIAL DE SANTANDER  
FACULTAD DE INGENIERÍAS FÍSICO – MECÁNICAS  
ESCUELA DE INGENIERÍA CIVIL  
BUCARAMANGA  
2012**

**Proyecto de grado presentado como requisito para optar al título de  
Ingeniero Civil**

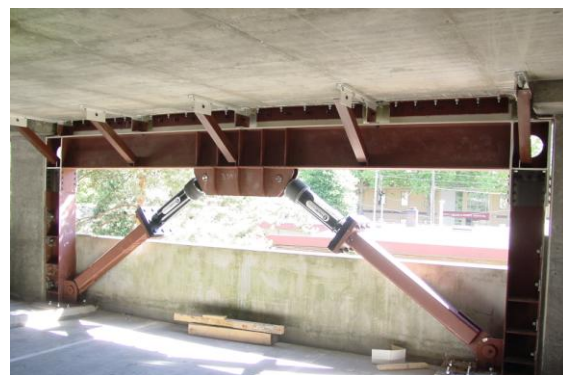
**Figura 8. Fotografías, derecha sistema de arriostramiento dúctil, derecha amortiguador de tipo viscoso.**

Con esta técnica se aumenta tanto la resistencia lateral como la capacidad de deformación, por tanto la respuesta sísmica del marco es mejorada por que disipa gran cantidad de energía sísmica, los elementos riostras se esperan permanezcan en el rango elástico hasta grandes deformaciones laterales, otro sistema de disipación de energía son los amortiguadores viscosos, dispositivos en forma de pistón que son capaces de disipar la energía sísmica debido a la compresibilidad del material viscoso, se ubican en marcos metálicos adosados a la estructura de concreto.

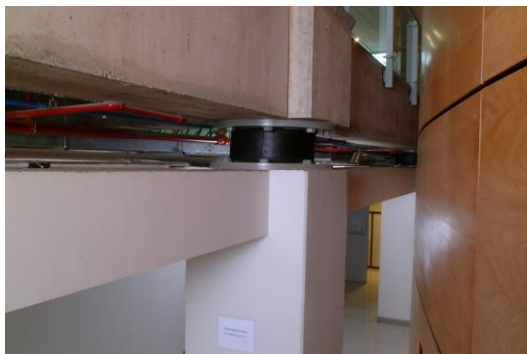
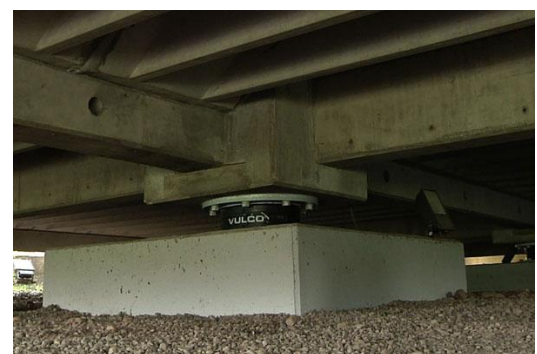
**2.5.2.4.1. Aislamiento sísmico.** Son dispositivos de gran flexibilidad horizontal, que se instalan en la base, parte intermedia o superior de las columnas para desacoplar a la estructura de los movimientos del suelo durante un sismo. Esta técnica reduce la demanda sísmica y permite que la estructura trabaje en el rango elástico durante un evento sísmico. Este sistema de reforzamiento puede utilizarse en edificaciones que deben permanecer en funcionamiento luego de un evento telúrico como hospitales, centrales de energía y comunicaciones o en edificios considerados patrimonio para que no se vea comprometida su estética.
