**EVALUACION DE ALTERNATIVAS PARA LA PREVENCION DE FUTURAS
INUNDACIONES EN EL SECTOR DE SAN RAFAEL EN EL RIO LEBRIJA
CON BASE EN LA TESIS DE GRADO “DISEÑO DE ALTERNATIVAS DE
PROTECCIÓN DE ORILLAS DE LA MARGEN DERECHA DEL RÍO LEBRIJA
SECTOR SAN RAFAEL LOS CHORROS MUNICIPIO DE RIONEGRO
SANTANDER”**

**UNIVERSIDAD INDUSTRIAL DE SANTANDER
FACULTAD DE INGENIERÍAS FISICO MECÁNICAS
ESCUELA DE INGENIERIA CIVIL
BUCARAMANGA**

2011

Trabajo De Grado en Modalidad Práctica Empresarial

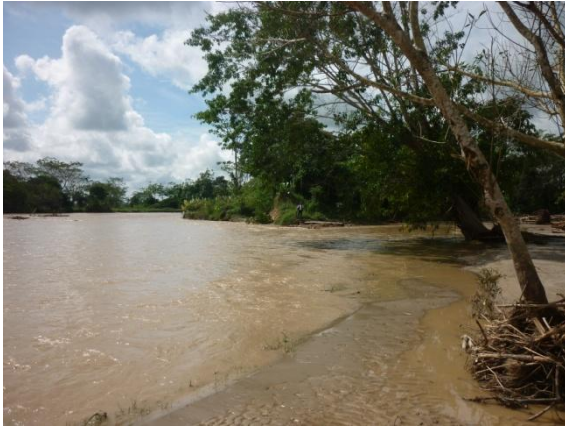
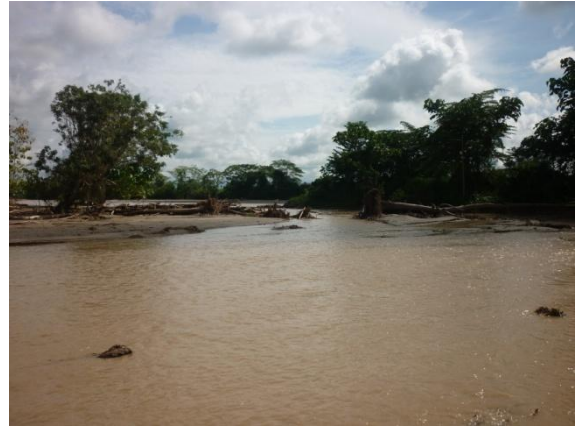
Figura 7. Finca las Garzas Día 27 de Diciembre

En el corregimiento de San Rafael, tendremos dos puntos clave los cuales son la finca las Garzas y la Finca Samarcanda; la primera siendo aguas arriba de la vía Panamericana y la siguiente es inmediatamente después de la vía; en estos dos sitios se originaron grandes roturas en la margen derecha dejando una zona inundada bastante grande.

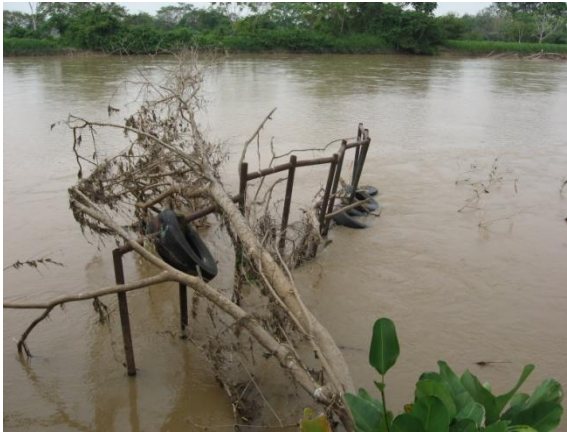
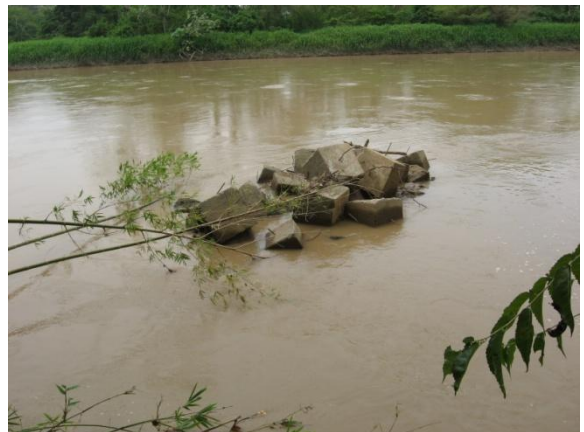
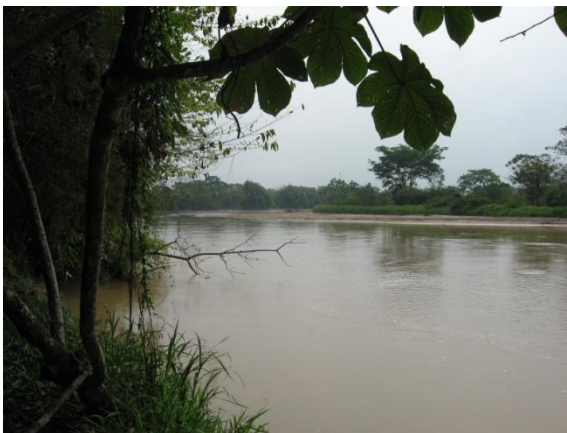
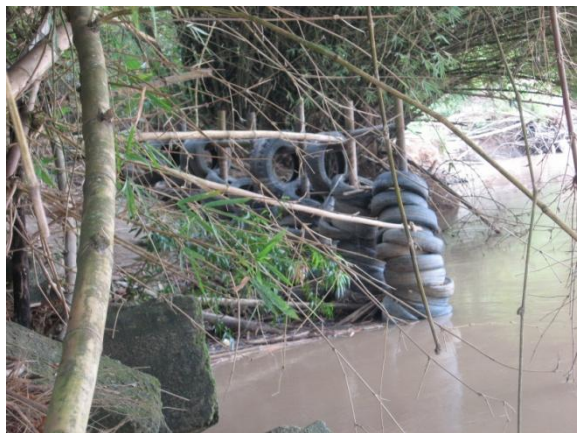
Figura 8. Situación actual, protección de la margen de derecha aguas abajo, finca Puerto Arturo.

Estos sitios a tener en cuenta, después de una visita posterior se encuentra que tienen una protección a la margen derecha, en espigones de llantas y otros en hexápodos en un mal estado, lo que hace más urgente su recuperación o su reemplazo.

Esta zona posterior a Puerto Arturo consta de 4 curvas muy pronunciadas, donde se ve un gran avance de la erosión de la margen derecha, y cada vez más cerca de la muralla artesanal alguna vez, construida para evitar una inundación de la

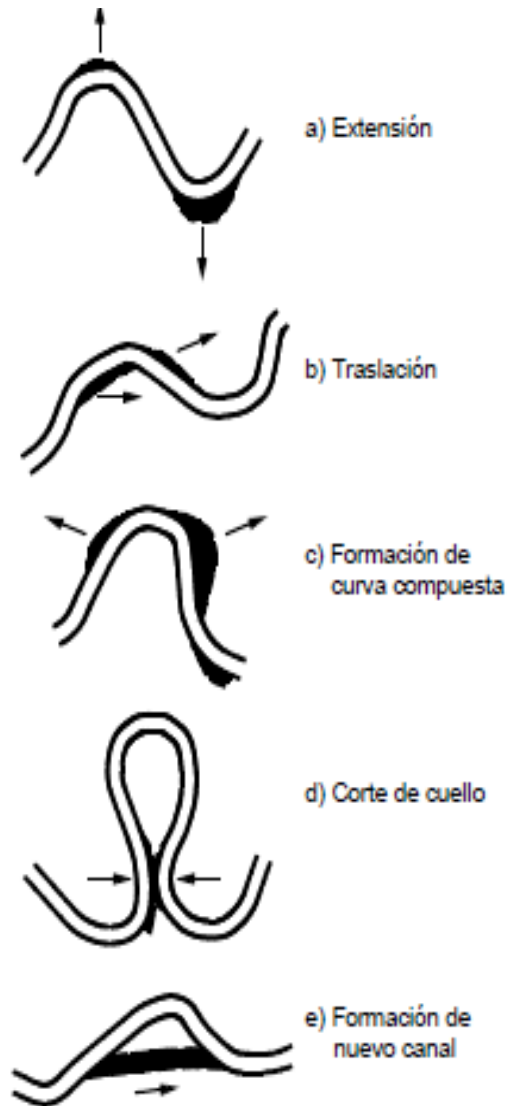
Figura 12. Modos de erosión en meandros

El desarrollo y migración de los meandros, (como se ve en la parte derecha de la figura 12), depende directamente de la resistencia de las orillas a la erosión, por

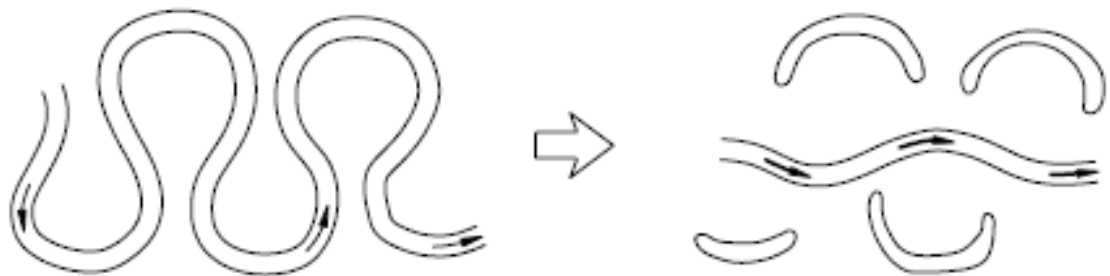
Figura 15. Corte Natural de un Meandro

Es importante conocer, y de mucha importancia, que en presencia de un meandro de corte de cuello se puede presentar un corte natural y el río simplemente siga su curso de manera recta como se muestra en la siguiente figura:

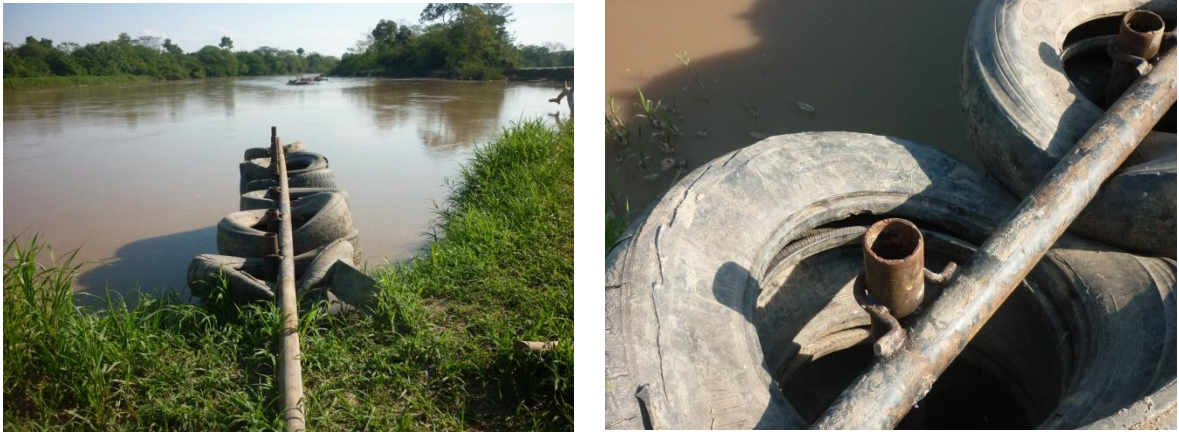
Figura 23. Espigones de llantas y tubería de perforación

- Se utilizan una serie de tubos de perforación, los cuales se unen mediante soldadura.

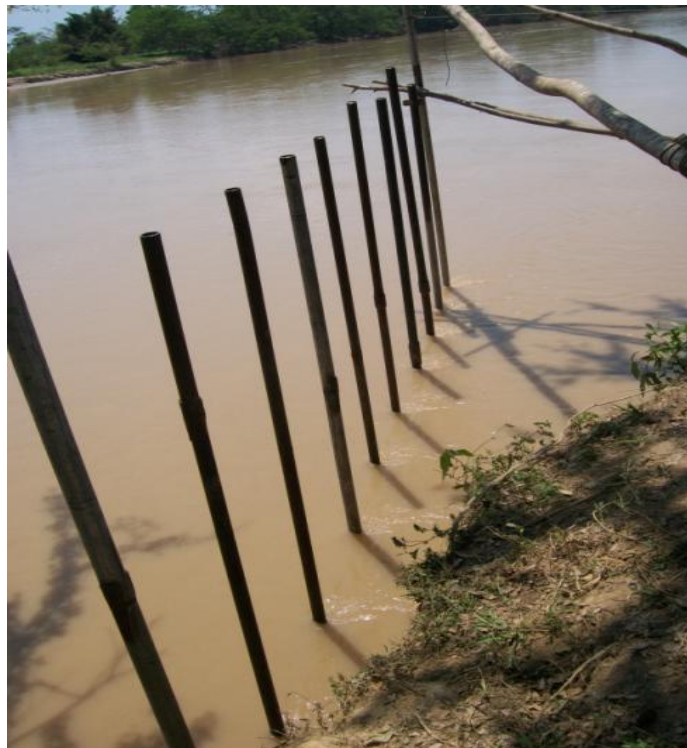
Figura 24. Instalación de tubería de perforación en el río Samarcanda

Después de la instalación de la tubería se continúa con la colocación de las llantas en los tubos de perforación anteriormente hincados:

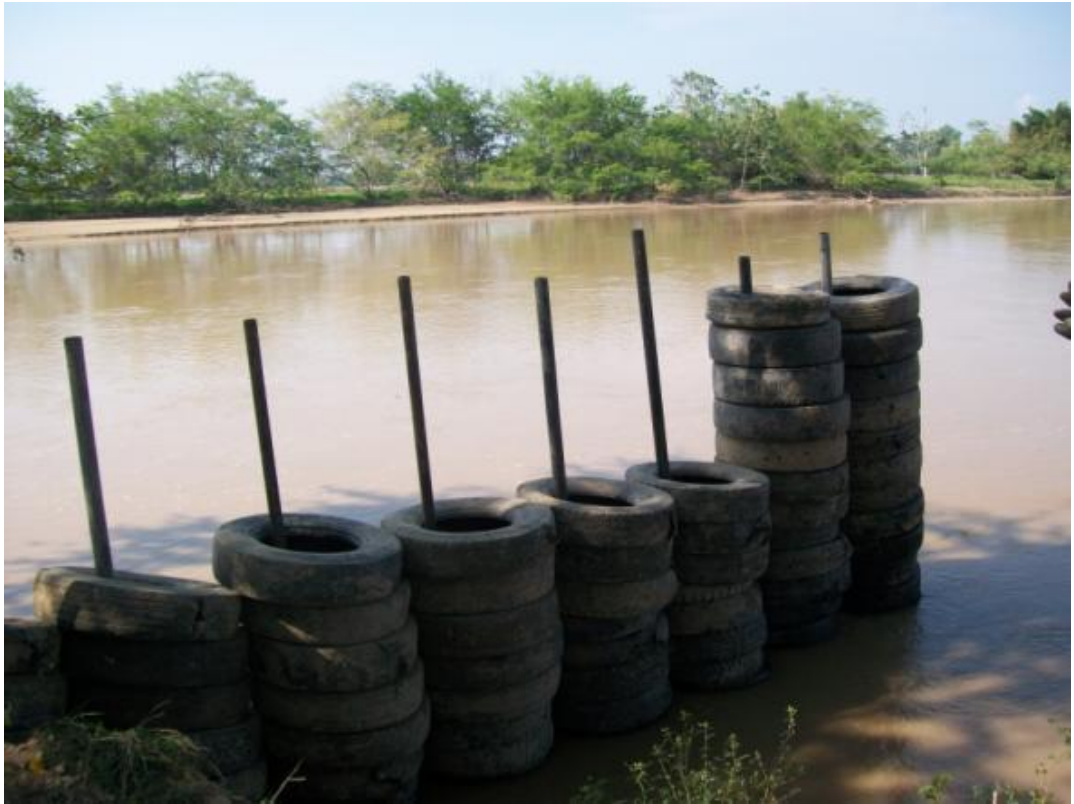
Figura 25. Colocación de llantas en el espigón Samarcanda

Estas instalaciones muchas veces necesitan más que fuerza humana para lograr ciertas profundidades cuando se habla del tubo de perforación, y las presiones correcciones cuando se habla de las llantas. En estas estructuras instaladas en las curvas de Las Garzas, Samarcanda y Puerto Arturo se uso en muchos casos un malacate artesanal, valiéndonos de poleas, o de la fuerza de la pala hidráulica de la retro.

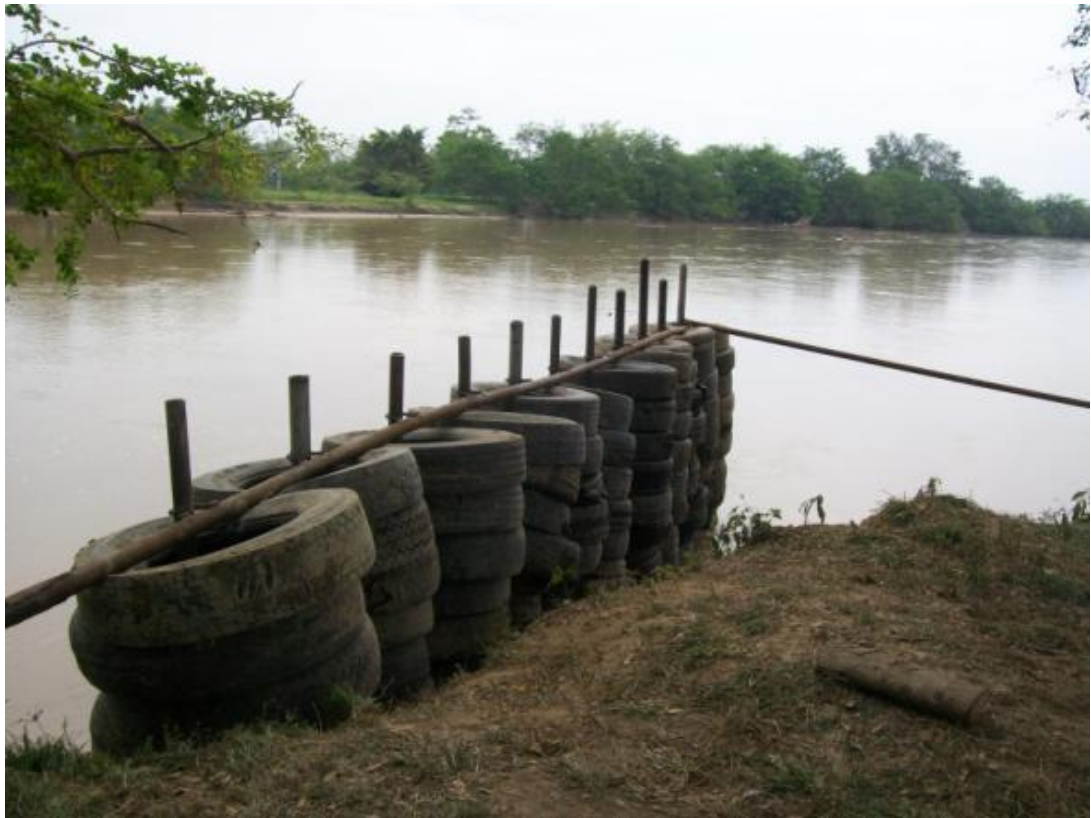
Figura 26. Instalación de tubo horizontal espigón Samarcanda

Ahora es importante evaluar la socavación que se podría presentar en este espigón, tanto en su lado más peligroso como lo es unión con la orilla, o en el caso de este espigón en particular que tiene un problema que se podría presentar en otros sitios, tiene un problema de socavación después de la estructura, por problemas de topografía, los cuales son el encontrar cierta cuña que nos envía el caudal contra el espigón formando un remolino. Esto se puede controlar por medio de la colocación de sacos de bolsamortero en la base de la estructura.

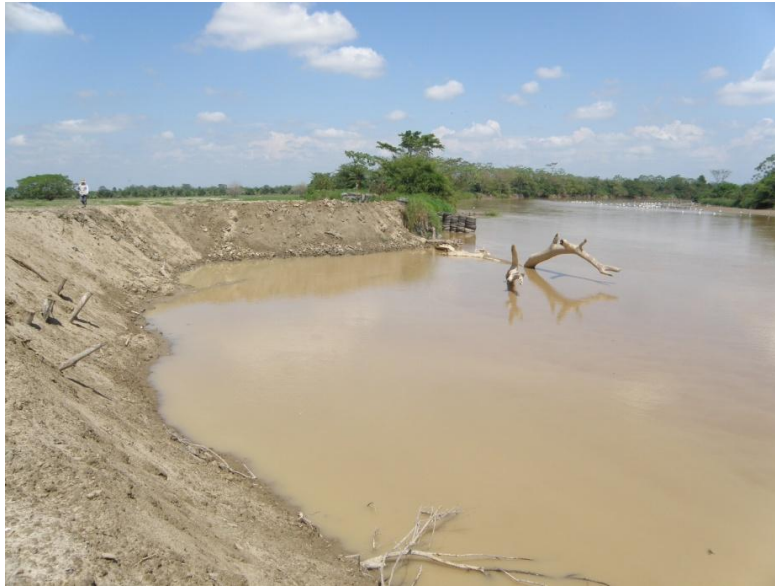
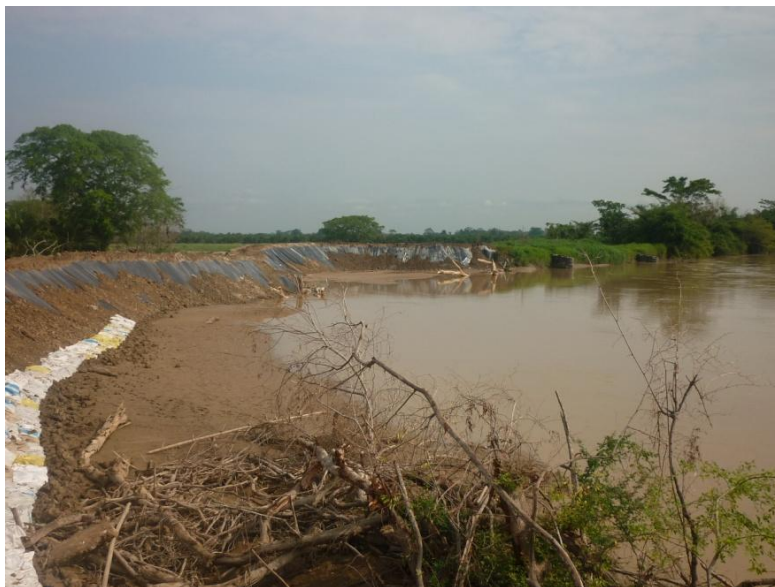
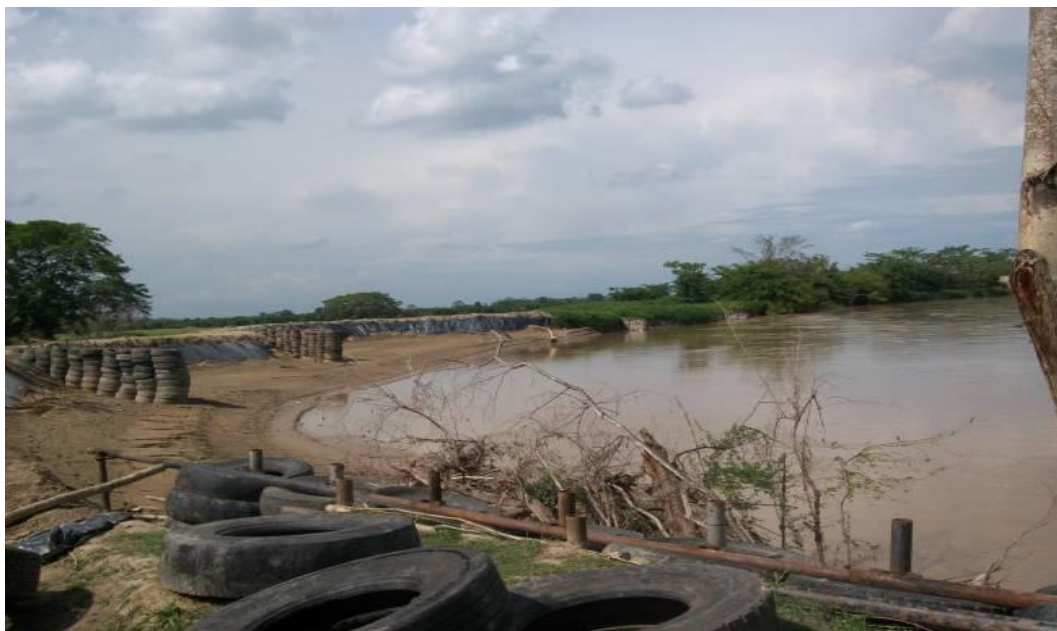
Figura 29. Puerto Arturo Febrero 2. Dos espigones construidos

Los resultados ofrecidos en estas curvas por este tipo de espigones son muy buenos a un plazo de menos de 3 meses, pensando que no hubo crecientes importantes en estos meses.

Como se muestra en la secuencia desde las figuras 29 a 31, la evolución y los buenos resultados de sedimentación del sistema de espigones de llantas y tubería de perforación, que en tan solo en el transcurso de unos meses, logro sedimentar la nueva orilla. Es importante resaltar el trabajo de los espigones aguas arriba que en la última fotografía, son los únicos de cierta manera que se encuentran directamente en el cauce, mientras los siguientes se encuentran anclados a la nueva muralla o jarillón construida después que en la temporada invernal del Diciembre de 2010, el río rompiera totalmente la estructura existente en ese momento.

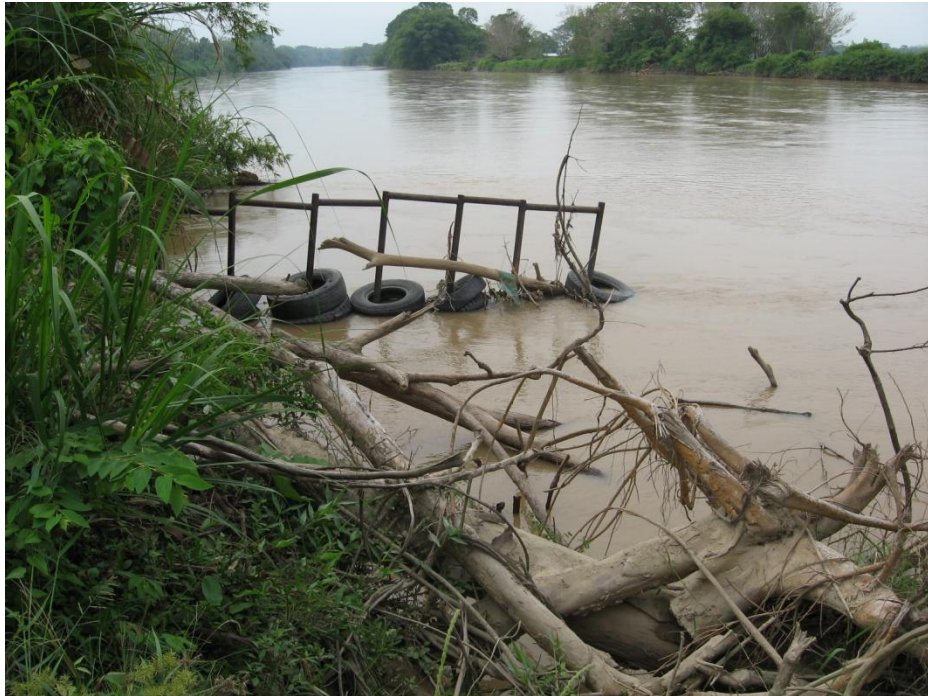
Figura 34. Socavación en el lecho del río en un espigón de llantas y tubería

Ahora la socavación en la parte inferior del espigón, en su base, también es un factor que se debe controlar con el fin de que la estructura tenga una larga vida útil de lo contrario los neumáticos empezaran a descender entrando en el cauce del río, dejando cada vez más espacios debido a que los neumáticos se expanden porque ya no tienen la misma compactación.

Este mantenimiento en algunos casos, como en el primer espigón construido en la finca Puerto Arturo donde este tipo de problema se presento al mes de construido, en algunos casos para la comunidad es más complicada de realizar por el hecho que se necesita desoldar y luego soldar, labor algo especializada que necesita experiencia por parte del trabajador; por tanto a veces se vuelve un poco complicado llevar un soldador periódicamente para realizar este mantenimiento. Además que la idiosincrasia de la comunidad de cierta manera de no cuidar sus cosas y de muchas veces esperar siempre el peor escenario para hacer las cosas. Por lo cual este tipo de mantenimientos por lo general nunca se realizan.

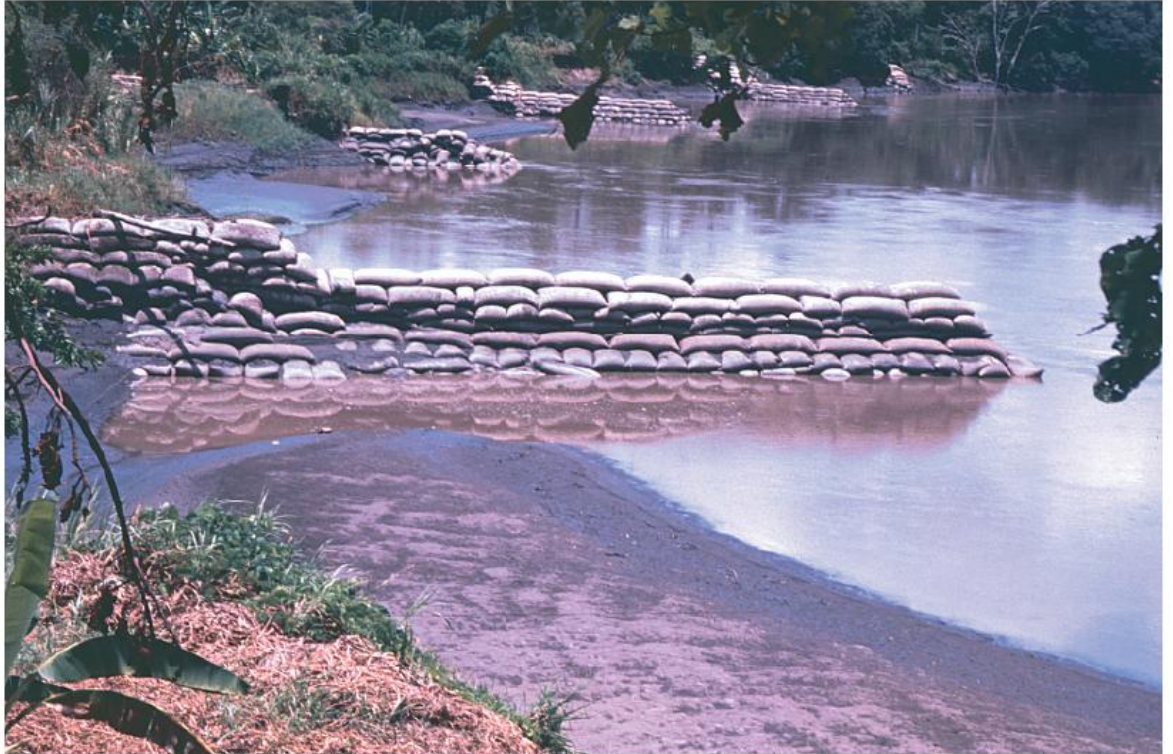
Figura 35. Espigones en bolsamortero y/o bolsacreto

A diferencia de los espigones de llantas y tubería, este tipo de espigones no han sido implementados en el sitio de estudio, principalmente por la rapidez que se necesitaba para la construcción de esas estructuras, pues estos espigones necesitan un poco más de tiempo para su diseño. Además por la falsa creencia de la comunidad de que estos sacos en una creciente del río serán arrastrados con facilidad, debido a que ellos mismos probaron colocando uno de estos sacos en el río y fue arrastrado con facilidad, mas no tienen la concepción de ver toda la estructura y la diferencia de peso que puede ser toda la estructura en conjunto.

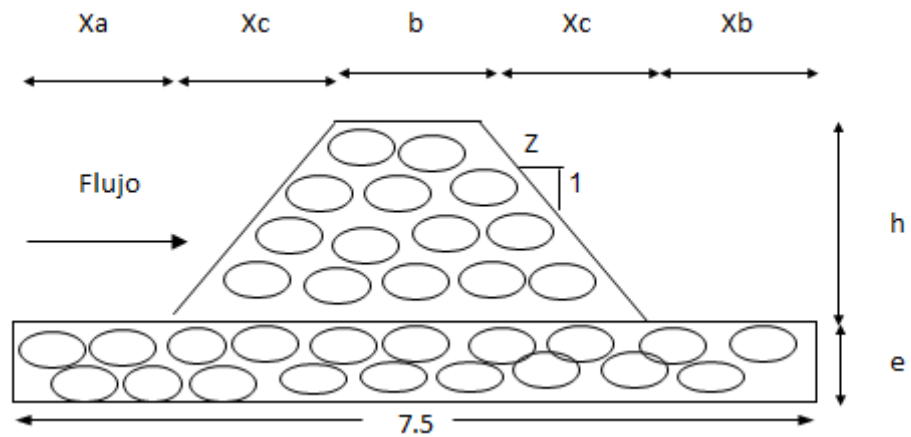
3 GEOMETRIA DE LA SECCION

$Z =$	0.75 m
$X_a =$	1.20 m
$X_b =$	0.80 m
$X_c =$	2.25 m
$b =$	1.00 m
$h =$	3.00 m
$e =$	0.60 m

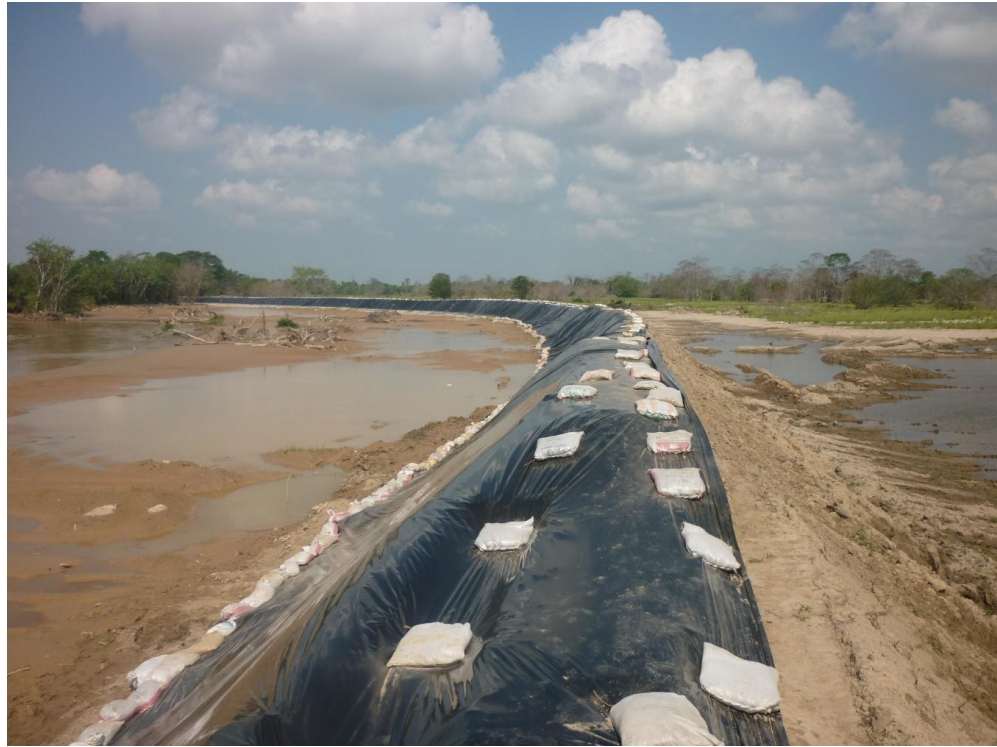
Figura 41. Geotextil sobre muralla o jarillón

Debido a la falta de materiales idóneos para la construcción de este tipo de estructuras en la zona, nos podemos valer de geotextiles de recubrimiento, como fue lo usado en las murallas construidas en las roturas hechas en la inundación pasada en los predios, Las Garzas, Samarcanda y Puerto Arturo, donde se recubrió, totalmente el talud de la muralla para evitar filtraciones de agua, especialmente en la base que produciría socavación. En la figura 42 muestra como en la muralla de la finca Samarcanda tiene el geotextil y su buen funcionamiento, ayudado de unos sacos de bolsamortero como un extra cuidado de la base.

transportados por el río. Además el deterioro causado en la muralla por el ganado, que va a beber directamente del río y de otro tipo de animales.

Esta muralla o dique debe construirse entre 100 a 200 metros de la orilla del río, para darle una vida útil suficiente para cumplir un tiempo de recurrencia de 100 años.
