**APOYO TÉCNICO COMO AUXILIAR DE INGENIERÍA EN EL BATALLÓN DE
INGENIEROS No. 5 “FRANCISCO JOSE DE CALDAS” DURANTE EL
PERIODO DE NOVIEMBRE DEL AÑO 2016 A MARZO DEL AÑO 2017**

**UNIVERSIDAD INDUSTRIAL DE SANTANDER
FACULTAD DE INGENIERIAS FISICO – MECANICAS
ESCUELA DE INGENIERIA CIVIL
BUCARAMANGA
2017**

Trabajo de Grado para optar al título de Ingeniero Civil

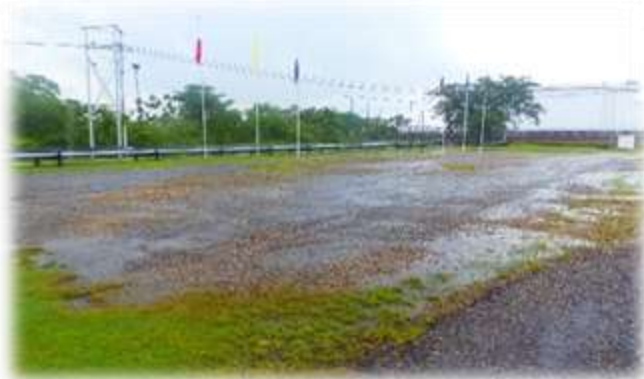
Figura 2. Terreno proyectado para ser adecuado como escenario deportivo

- La Unidad Militar dispone de un terreno de aproximadamente 1397 m² para ser adecuado como cancha de fútbol con suelo en gramilla.
- Se deben ejecutar trabajos de retiro de material gravoso y sobrantes de concreto para reemplazarlos por material natural que servirá como base para la cancha.
- Requiere la reubicación de 3 astas de bandera y una estructura metálica utilizada como valla ya que estas invaden gran parte del terreno que servirá como cancha deportiva.

2.1.2.3 Informe de reconocimiento. Luego de analizar la información recolectada, se realiza un documento detallando los trabajos requeridos para la adecuación del terreno como retiro de material gravoso y de concreto, reubicación de estructuras metálicas, construcción de obras de drenaje e instalación de material natural que servirá como piso para el escenario deportivo.

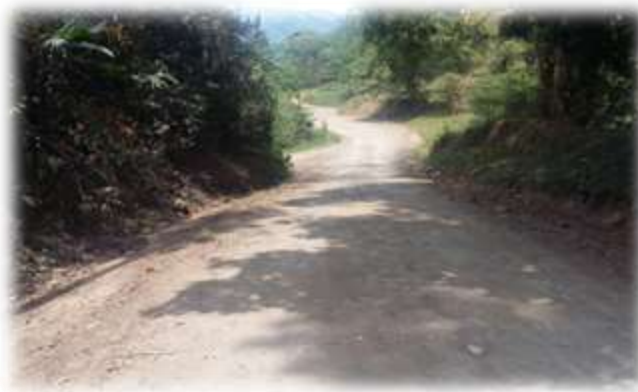
Figura 3. Vía de acceso al Batallón de Infantería No. 40 “CR Luciano D’elhuyar”

2.1.3.2 Reconocimiento del lugar. En el recorrido realizado en compañía de personal militar en la vía que conduce a la Unidad Militar, se evidencia el mal estado en el cual se encuentra debido a la ola invernal, falta de mantenimiento y el inadecuado drenaje de las aguas que se acumulan en la superficie de la vía.

2.1.3.3 Informe de reconocimiento. De acuerdo a la información recopilada en la visita, se realizó un informe en el cual se describen los problemas presentes en la vía como el deterioro avanzado de la capa de afirmado y la ausencia de obras de drenaje, como un análisis de los trabajos de limpieza, relleno, cuneteo y perfilación requeridos para rehabilitar el paso de vehículos por esta vía.

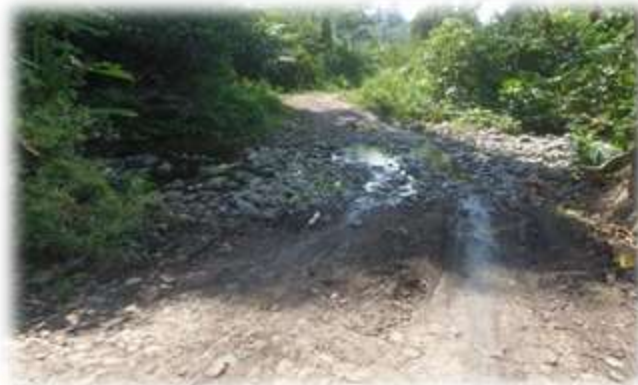
Figura 4. Estado actual de vías de acceso a la zona rural del Municipio de Santa Helena del Opón

En el recorrido efectuado por esta red vial, se evidencia el pésimo estado en el cual se encuentran estas vías debido a la ola invernal de los últimos meses, la falta de mantenimiento y la ausencia de obras de drenaje a lo largo de todos los tramos viales.

2.1.4.4 Informe de reconocimiento. Una vez concluida la visita, se procedió a analizar la información recopilada para así ser luego plasmada en un informe técnico donde se muestra el estado actual de las vías, un análisis de los trabajos a realizar para la recuperación de la malla vial y una tabla de costos de la maquinaria pesada a emplear en un tiempo estimado de dos meses para realizar dichos trabajos en este lugar (Ver anexo A).

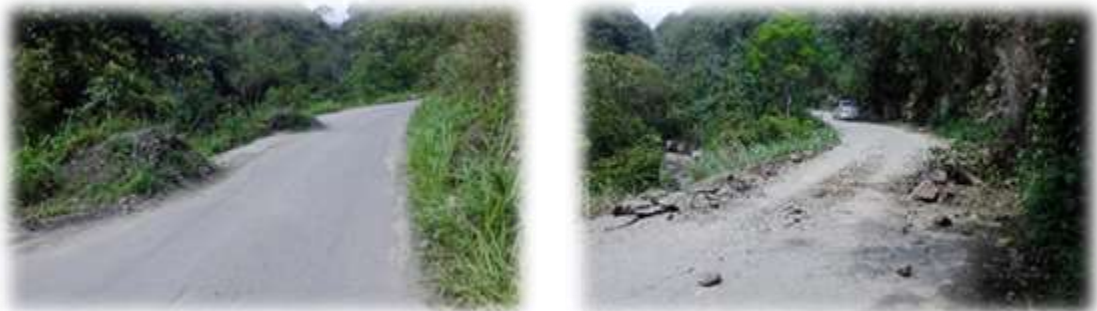
Figura 5. Presencia de escombros y derrumbes en la vía

- En los tramos viales aledaños a ríos y quebradas, hay un aumento de pérdida de banca esto es debido al aumento de la erosión ocasionada por la ola invernal de las últimas semanas.
- Aumento de los desprendimientos de rocas lo cual afecta la estabilidad del talud.
- Grandes empozamientos de agua en la superficie de la vía, ocasionada por la obstrucción de alcantarillas y cunetas.
- Aumento en la cantidad de escombros y derrumbes presentes en la vía.

2.1.5.3 Informe de reconocimiento. Luego de recolectar y consignar la información necesaria, se realizó una propuesta complementado la información obtenida por la primera visita realizada en el sector; esta propuesta consistía en realizar obras de estabilización en taludes, obras de contención de la banca de los tramos aledaños a ríos y quebradas, limpieza de obras de drenaje y rehabilitación de malla vial en toda la vía. Esta propuesta fue presentada ante la Alcaldía de Bucaramanga y ante la empresa MINESA complementado la propuesta presentada anteriormente, con el fin de mostrar la necesidad de una pronta intervención de esta importante vía de la región.

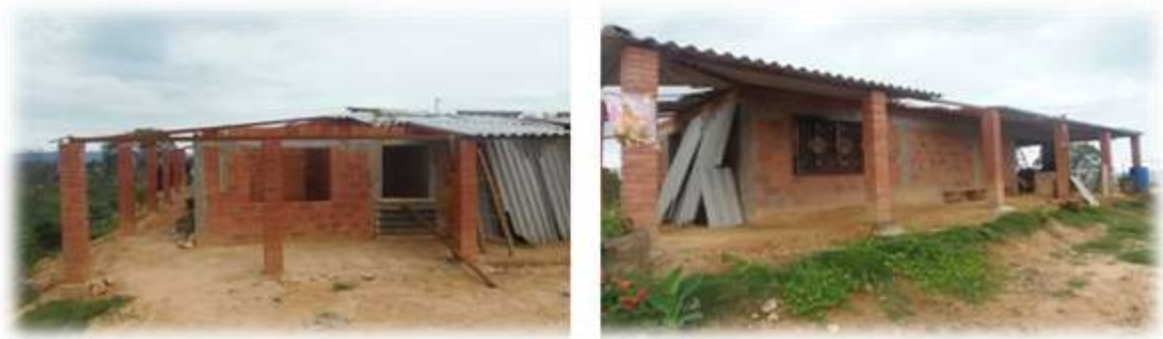
Figura 7. Estado en el cual quedo la vivienda después de ser azotada por un vendaval

2.1.6.2 Reconocimiento del lugar. En compañía del propietario del inmueble, se evalúa el estado en el cual quedó la vivienda, observando la pérdida de cerca del 75% del techo, además la estructura metálica de la cubierta no es la adecuada ya que esta no se encuentra apoyada ni sus uniones de elementos están bien soldadas lo cual con el tiempo debido a su propio peso puede desplomarse.

2.1.6.3 Informe de reconocimiento. La Unidad Militar en su misión de apoyar a las personas menos favorecidas, diseña una propuesta de acuerdo a las necesidades requeridas del inmueble que contempla la reposición de las tejas destruidas, así como el reforzamiento de la estructura metálica de la cubierta para la gestión de los recursos por parte de la Unidad Militar en pro de ayudar a estas personas en condición de pobreza.

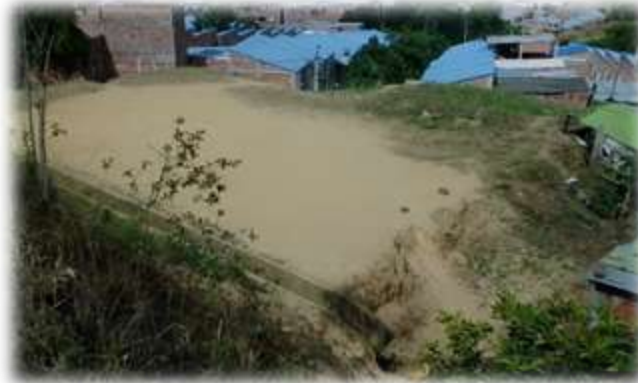
Figura 8. Terreno proyectado para ser adecuado como cancha deportiva

2.1.7.2 Reconocimiento del lugar. Se realizó una visita en compañía de la presidenta de la junta de acción comunal en el terreno que tienen proyectado para la construcción de dicho escenario deportivo, encontrando que este terreno no tiene vías de acceso, debido a su ubicación requiere la construcción de muros de contención, así como la demolición y reubicación de un tramo de 18 m de una cuneta.

2.1.7.3 Informe de reconocimiento. Luego de ser analizada la información y los requerimientos técnicos, se considera la inviabilidad de la adecuación del terreno como escenario deportivo, debido en gran medida a la ubicación del terreno en la parte alta del barrio como también la ausencia de vías de ingreso para la maquinaria pesada y demás elementos requeridos para la obra.

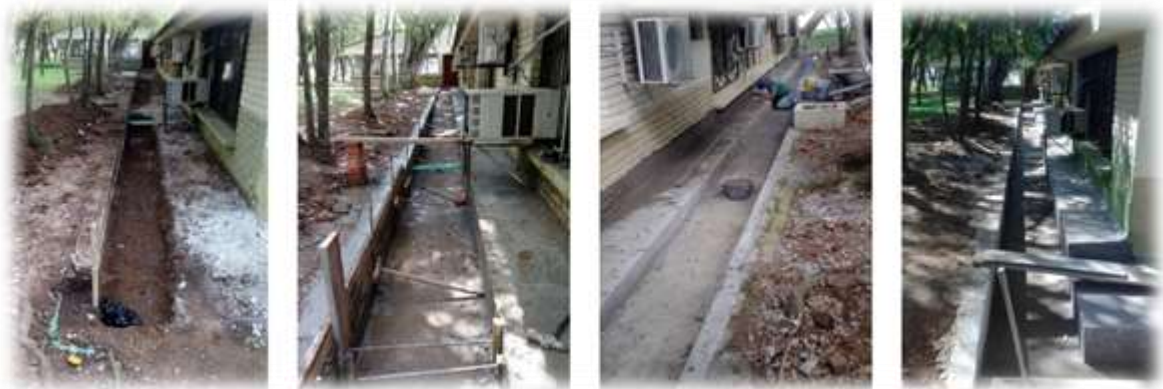
Figura 9. Proceso construcción de cuneta perimetral

2.2.1 Obras de construcción de cuneta perimetral para el comando del Batallón de Ingenieros No. 5 “Cr Francisco José De Caldas”. Como auxiliar de ingeniería, las actividades se centraron en apoyo al cálculo de las cantidades de obra ejecutadas, revisión del catálogo de APU del presupuesto de la obra, recopilación de documentos asociados con el proyecto, tales como memorias de cálculo (Ver anexo B), registro fotográfico, actas de seguimiento con el fin de proveer información y documentación a la hora de la elaboración del informe de supervisión y acta de entrega de obra por parte del contratista a la Sección de Ingenieros para así hacer el trámite del respectivo pago.
