**ESTUDIO DE REINGENIERÍA, FACTIBILIDAD Y DISEÑO PARA MEJORAR EL  
SISTEMA DE LUBRICACIÓN DEL SP2503A/B/C DE LA UNIDAD DEMEX EN LA  
REFINERÍA DE BARRANCABERMEJA DE ECOPETROL S.A.**

**Trabajo de grado para optar al título de Ingeniero Mecánico**

The currently thesis work is developed with the purpose to improving the reliability of the pumping system of high pressure solvent SP2503A/B/C of the unit Demex of Ecopetrol's Refinery in Barrancabermeja, across the development of a study that allows to identify the failings associated with the design of the lubrication system of these machines, to be able to develop a proposal of improvement that allows to mitigate the impact of the present risks in the operation of this equipment, which has presented anomalies in the performance of its function.

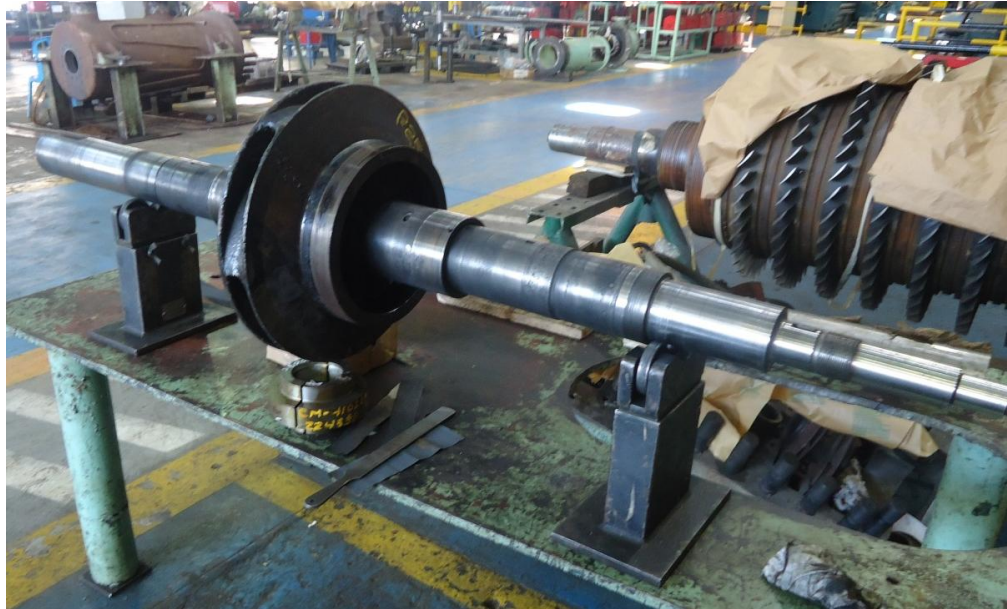
Figura 18. Impulsor y Eje SP2503C.

**4.1.1.1 Impulsor.** Está fabricado de acero al carbón como indica la norma API, debido a que el fluido de proceso es una mezcla de iso-propano (Solvente) en estado líquido el cual no es un fluido muy agresivo para este tipo de material. El impulsor está montado sobre el eje el cual es soportado por medio de dos cojinetes de deslizamiento, lo cual le da la característica de una bomba between bearings (entre rodamientos) al equipo.

con los cojinetes radiales. Este es uno de los elementos que menos falla en una bomba sin embargo sufre las consecuencias de las fallas de otros elementos como lo son los cojinetes.

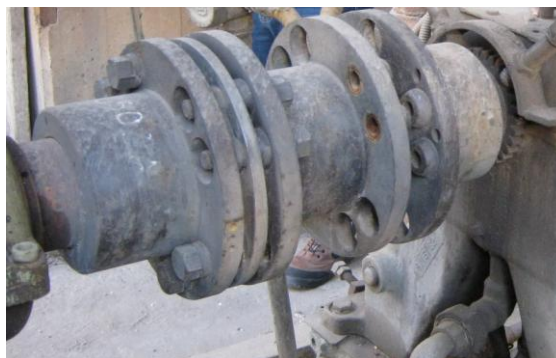
Figura 26. Acople SP2503C (Ejes Desacoplados).

**4.1.2 Acople.** Este es el elemento que une los ejes del conjunto turbina-bomba, es de tipo flexible lo que quiere decir que permite y tolera un estándar de desalineamiento tanto angular como paralelo. Fabricado por Thomas Rexnord tipo 351 DBZ-C El acople está compuesto por tres partes.

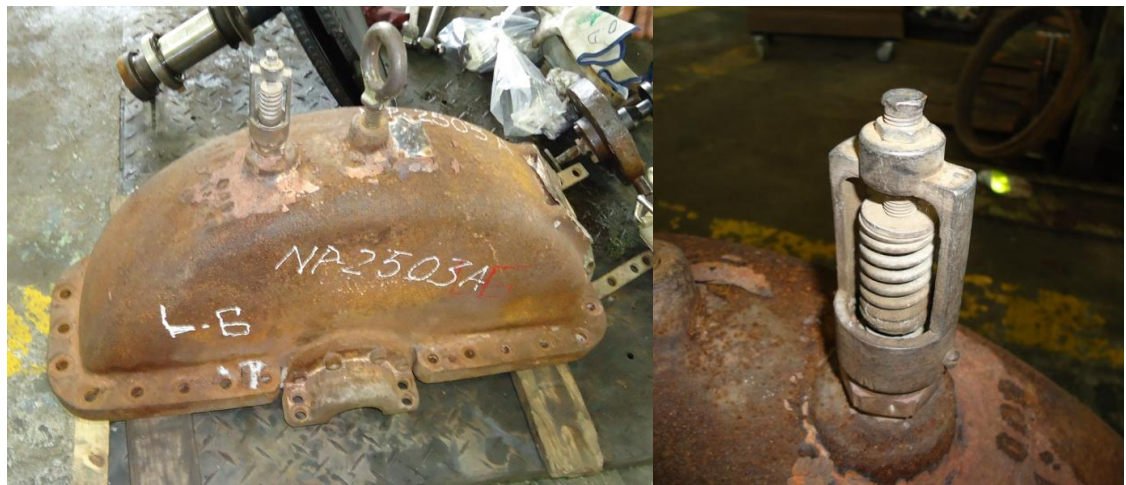
Figura 28. Carcasa y Válvula Centinela.

**4.1.3.1 Carcasa.** Está fabricada de ASTM A116 WCB el cual es un acero bastante resistente a las altas presiones, y su función es la de resistir la expansión del vapor y permitir el montaje de los elementos internos de la turbina. Sobre la

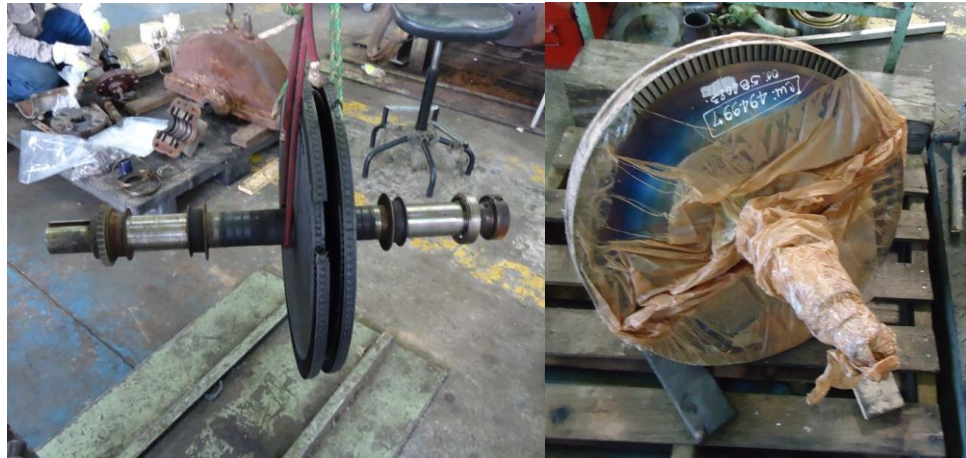
Figura 29. Eje y alabes turbina NP2503C.

**4.1.3.2 Eje y alabes.** El eje está fabricado de AISI C-1040 el cual es un material muy resistente a altas temperaturas, y durante su fabricación es sometido a un tratamiento térmico para mejorar sus propiedades mecánicas, sobre el eje está montada la rueda y puede ser sujeta por medio de ajustes forzados, la rueda es la que contiene los alabes que son los elementos sobre los cuales choca el chorro de vapor impulsando el movimiento de la rueda y el eje.

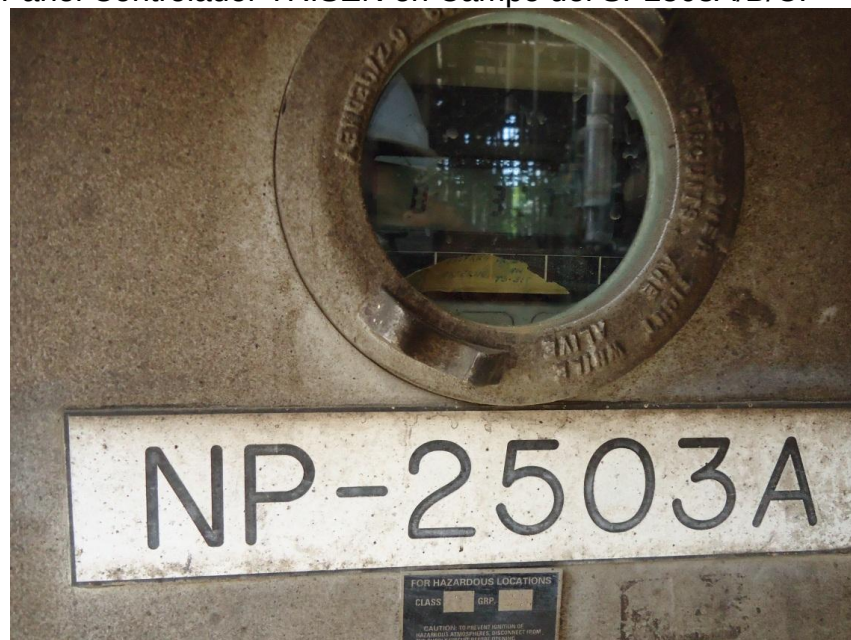
Figura 32. Panel Controlador TRISEN en Campo del SP2503A/B/C.

**4.1.3.4 Gobernador.** Las turbinas de este sistema de bombeo poseen un sistema de gobernación electrónico modelo TRISEN 310 ubicado en el campo, cuya representación esquemática se muestra en la figura 31. La velocidad es sensada por medio de unos pick ups, los cuales envían la señal hacia el controlador, este se encarga de procesarla y gobernar la válvula Valtek (actuador final, regula la entrada de vapor a la turbina). El sistema TRISEN también se encarga de accionar el solenoide\* que dispara la válvula Trip (válvula que corta el flujo de vapor hacia la turbina), por sobre velocidad. El sistema de gobernación está configurado de la siguiente manera:

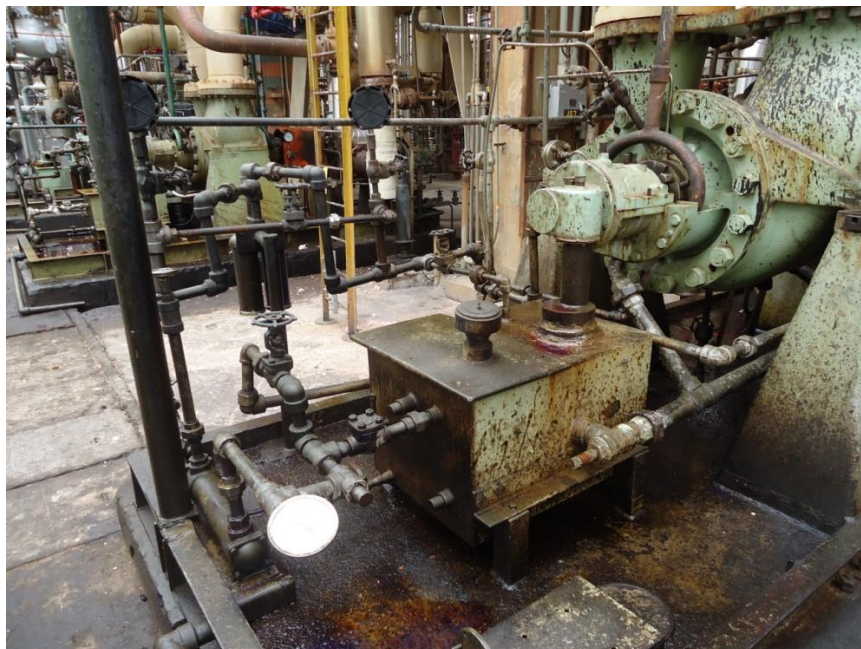
Figura 34. Sistema de Lubricación SP2503A.

**4.2.1 Sistema de Lubricación Forzada.** Es un sistema de circulación forzada de lubricante cuya función principal es la de lubricar mediante la formación de la película hidrodinámica que sostendrá la carga del eje, evitando el contacto entre ambas superficies (Eje y cojinete), además también sirve para evacuar el calor en las chumaceras, aumentando la vida útil del equipo. Los sistemas de lubricación forzados poseen un conjunto de elementos necesarios para cumplir eficientemente la función de lubricar, refrigerar y evacuar las partículas desprendidas de los elementos lubricados.

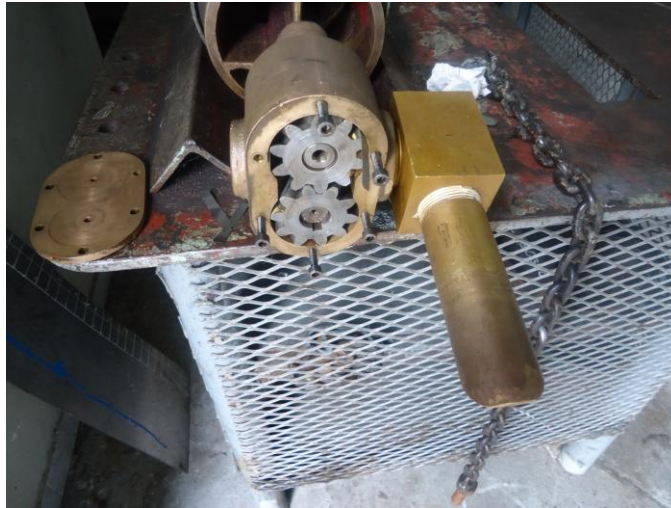
Figura 37. Bomba de Engranajes Externos SP2503C.

**4.2.1.1 Bomba Incorporada.** Es una bomba de desplazamiento positivo tipo engranajes exteriores que va acoplada al eje de la bomba a través de una transmisión tornillo sin fin – corona con una relación de transmisión de 1:21, esta se encuentra ubicada al interior del reservorio de aceite y se encarga de bombear el lubricante desde el tanque a través del circuito de lubricación, pasando por el enfriador, los filtros, los cojinetes y todo el sistema de tuberías y accesorios. El principal problema de esta bomba es su pérdida de eficiencia con el tiempo, debido a la pérdida de tolerancia por el desgaste de los dientes de los engranajes, lo que no permitiría el correcto sellado entre el diente y la carcasa de la bomba evitando así el envío de los paquetes volumétricos de fluido.

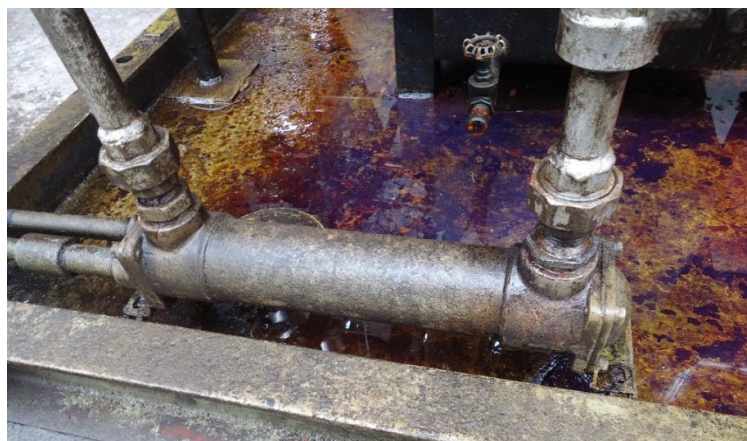
Figura 38. Enfriador SP2503B.

**4.2.1.2 Enfriador.** Es un intercambiador de calor de casco y tubos fabricado por Westinghouse encargado de disipar calor al aceite proveniente del reservorio, en donde el aceite pasa por el casco y el agua de enfriamiento por los tubos, está diseñado para que la presión del agua (lado tubos) sea menor que la del aceite para que en caso de una ruptura interna en el intercambiador el agua no contamine el aceite ya que este pasaría al lado tubos y evacuaría por los mismos en el intercambiador. Este intercambiador es de tipo SSCF cuya característica distintiva es que esta hecho de acero inoxidable. La función de la disipación de calor tiene como tal varios objetivos:

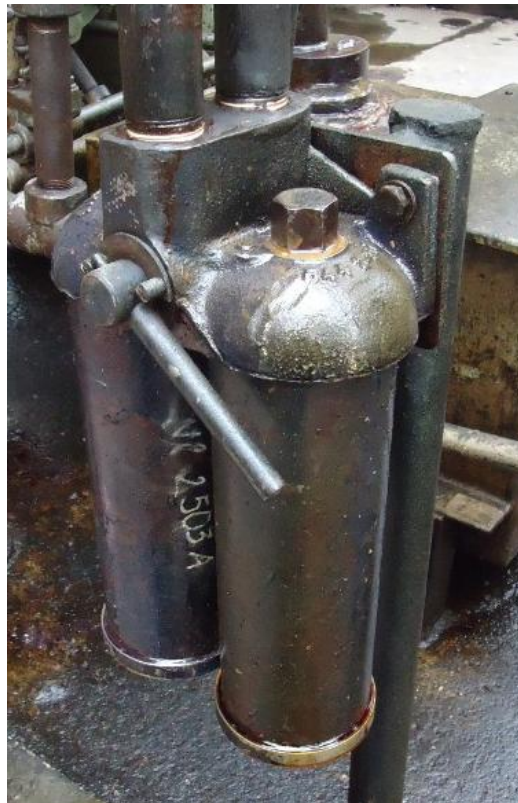
Figura 40. Filtros Sistema de Lubricación.

**4.2.1.3 Filtros.** Fabricados por Cuno son los elementos encargados de retener las impurezas y contaminantes presentes en el aceite, y evitar el paso de estos hacia los cojinetes, dentro de los cuerpos más comunes retenidos por los filtros tenemos:

Los filtros normalmente usados en estos sistemas son de tipo dual, es decir están dispuestos en el circuito de forma paralela lo que permite realizar el respectivo cambio de ellos sin necesidad de parar el equipo (mientras se cambia uno, el otro está operando), generalmente son cambiados cada seis meses. Los parámetros de diseño utilizados para la selección de un filtro son el grado de filtración y la relación de filtración. En donde el primero se refiere al tamaño máximo de partícula que permite pasar el filtro, para el caso de nuestro sistema es de  $25\mu$ ; para el segundo existen unas recomendaciones según el tipo de sistema o los mecanismos a lubricar.

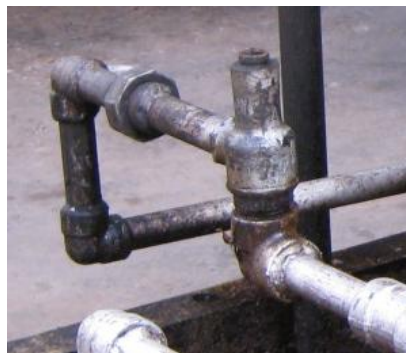
Figura 41. Válvula de Alivio de Presión.

**4.2.1.4 Válvula de alivio de presión.** Es el dispositivo que se encarga de regular la presión del sistema de lubricación, el cual básicamente evacua aceite retornándolo al tanque ante una sobrepresión del sistema, esto con el fin de protegerlo y evitar daños. Según la norma API 614<sup>\*</sup> deben de estar seteadas un 10% por debajo de la presión de rotura del sistema, y están ubicadas en la línea de descarga de la bomba de lubricación.

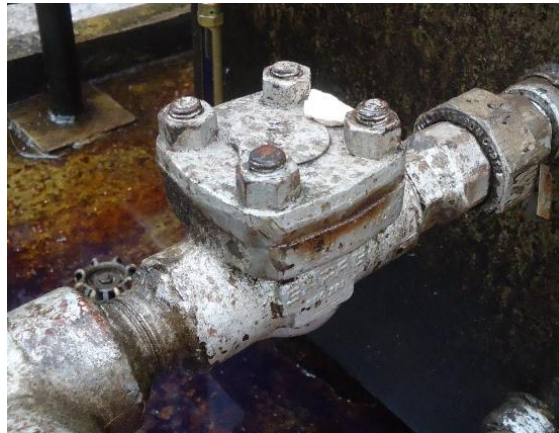
Figura 42. Cheque Antirretorno.

**4.2.1.5 Cheque anti retorno en la descarga de la bomba.** Es una válvula anti retorno ubicada en la descarga de la bomba, cuyo propósito es evitar un flujo en sentido inverso en la línea de descarga de la bomba de lubricación, permitiendo el normal funcionamiento del sistema.

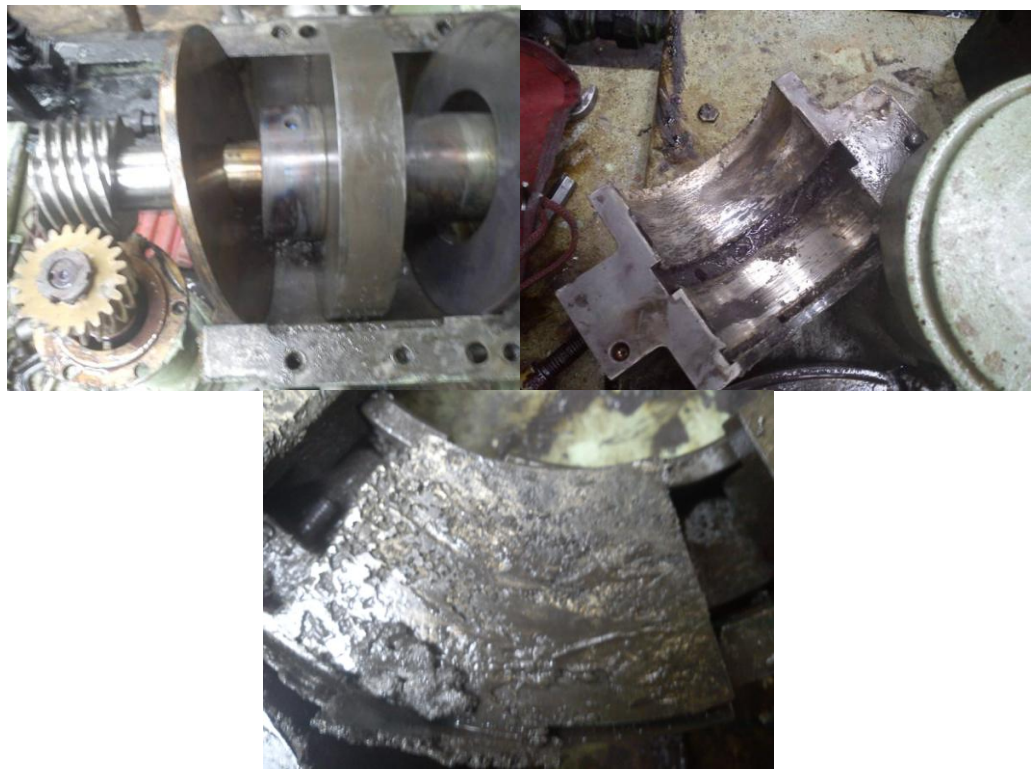
Figura 48. Daño en los Cojinetes Axiales y Radiales de la Bomba.

- **Hipótesis 2:** Desgaste y sobrecalentamiento de los cojinetes debido a malas condiciones de lubricación. Para verificar la validez de esta hipótesis se realizó lo siguiente.

- **Ausencia de la película lubricante en los cojinetes:** Esta película es la encargada de separar las superficies del eje y de la chumacera disminuyendo el

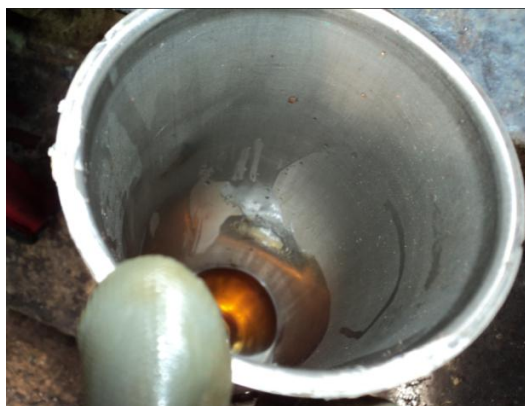
Figura 49. Carcasa del Filtro de aceite.

➤ **Causa básica 1, Taponamiento del circuito de lubricación.** La cual puede ser probable debido a la ausencia de lubricante en los puntos muertos ubicados en la línea de descarga de la bomba y la línea de entrada de aceite a las cajas de las chumaceras, como lo es el filtro dual, esto fue comprobado por medio del desarme del filtro, en cuya carcasa no se encontró cantidad suficiente de aceite que indique un flujo de lubricante (ver figura 49).

Sin embargo aún quedo pendiente realizar una prueba al circuito de lubricación para verificar si se encuentran tapadas las líneas de tubería.

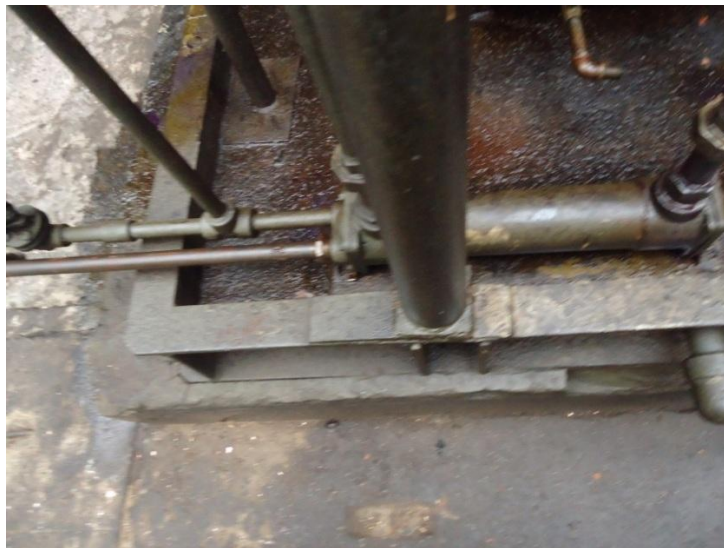
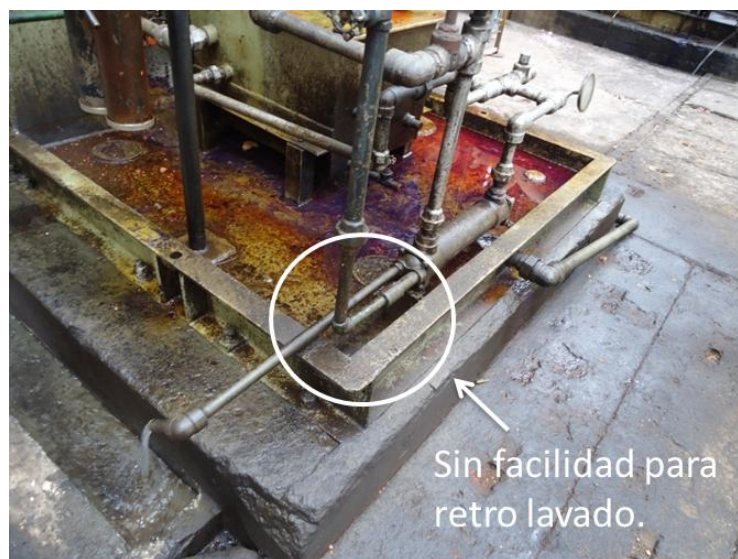
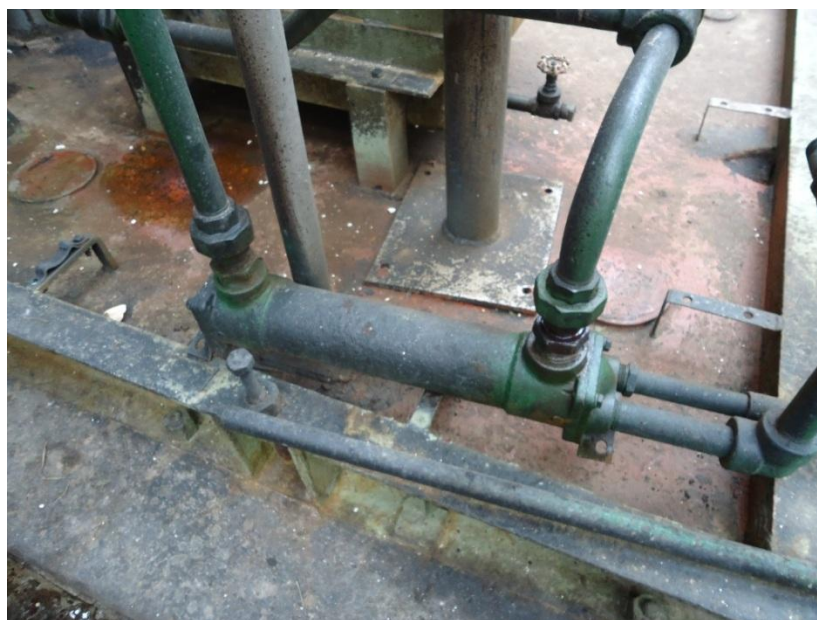
➤ **Los enfriadores deben mantener la temperatura del aceite por debajo de 50°C (120°F).** Lo cual no se cumple en ninguno de los sistemas ya que el aceite está saliendo a 130°F en el SP2503A y a 137°F en el SP2503B, sin embargo según la norma API 610 la temperatura de los cojinetes debe ser menor de 200°F, comprobando con el histórico de las mediciones realizadas con pirómetro durante las rondas del operador, tenemos que normalmente la temperatura de los cojinetes oscila entre 120-185°F lo cual está dentro del rango admisible y significa que el enfriamiento del aceite está cumpliendo su función parcialmente.

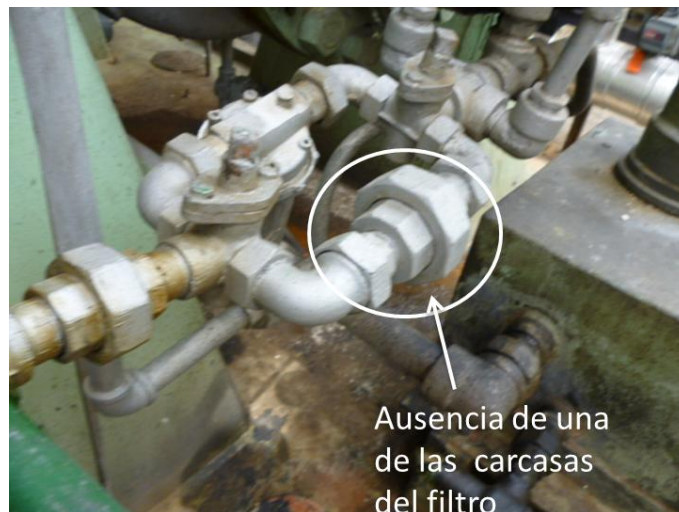
Figura 56. Sistema de filtrado SP2503C.

demasiado rápido aumentando la caída de presión a través de ellos; Otra característica de vital importancia para la función de los filtros es la caída de presión a través de ellos la cual no debe exceder de 70 psi, revisando los valores de las presiones a la entrada y salida de los filtros en los indicadores de presión respectivos tenemos caídas entre 7 y los 17 psi para los sistemas que están actualmente en operación, en el sistema B se presenta un mayor indicio de ensuciamiento en el cartucho del filtro, para este sistema se han generada varias órdenes de trabajo referente al cambio de los filtros ya que estos se han ensuciado muy rápido. También tenemos que para sistema P2503C hace falta una de las dos carcasas de los filtros duales (figura 56).

- **El máximo número de cartuchos de filtro permitidos en una línea es dos.** El sistema usa filtros duales por lo tanto cumple, sin embargo para el caso del sistema de lubricación del SP2503C solo posee un filtro.
- **La mínima caída de presión permitida a través los cartuchos es de 500Kpa (70 psi).** Para el sistema SP2503A la caída de presión es de 17psi y en el SP2503B es de 7 psi.

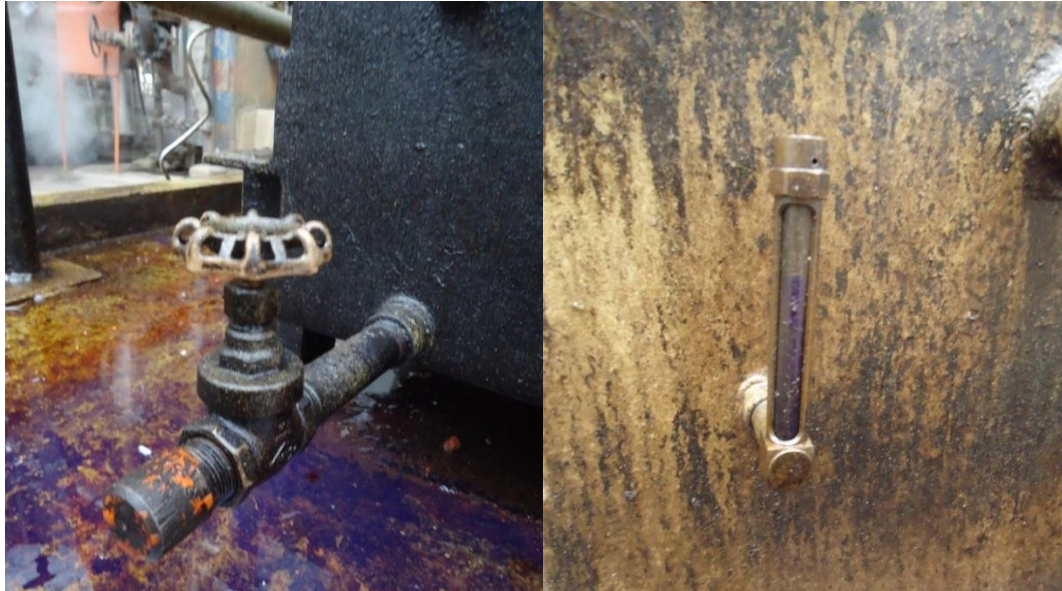
Figura 57. Conexiones de Drenaje del Tanque e Indicador de Nivel de Aceite.

- **Tuberías de retorno de aceite lo más lejos hidráulicamente posible de las conexiones de succión de la bomba de lubricación.** Las líneas de succión de aceite de la bomba incorporada está ubicada en un extremo contrario a la entrada de la línea de retorno de aceite al tanque.
- **Conexiones de succión de la bomba deben ser ubicadas 50mm por arriba del fondo del tanque.** Esta línea está ubicada aproximadamente 5 pulgadas por arriba del fondo del tanque, lo que equivale a unos 127 mm.
- **Debe tener ubicadas todas las conexiones necesarias, venteos atmosféricos, indicadores, drenajes, conexiones del circuito.** El tanque posee drenajes, indicadores de nivel, venteos atmosféricos, y las conexiones del circuito tales como la descarga de la bomba, el retorno del circuito, retorno de la válvula de alivio y un bypass de las chumaceras (figura 57).

- **Capacidad del tanque debe ser el suficiente para suministrar flujo por al menos 3 min.** El flujo estimado de aceite es de aproximadamente 10GPM, para la capacidad de 4 GAL del tanque, suministraría flujo por lo menos 4 min.

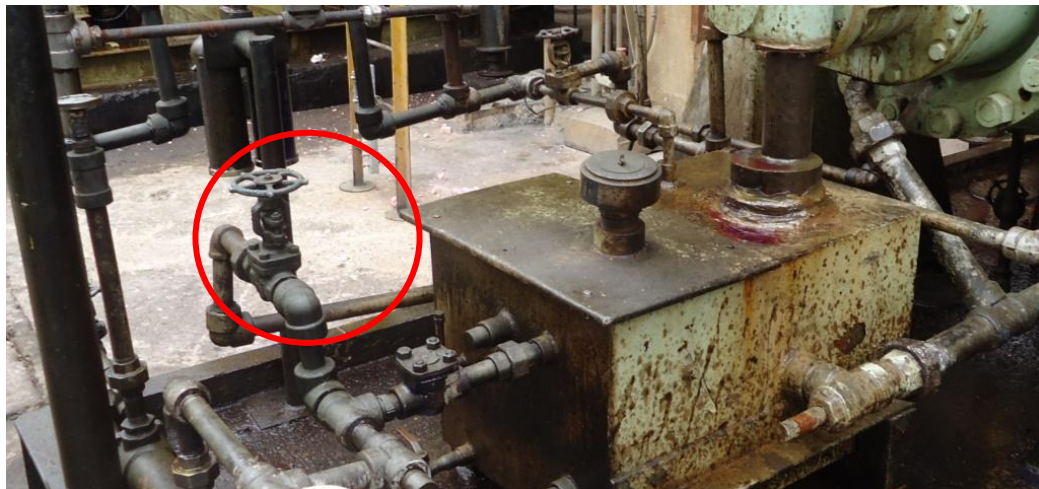
Figura 58. Línea de la Válvula de Alivio de Presión.

- Ausencia de la válvula de alivio de presión al a descarga de la bomba, actualmente se encuentra la línea donde debería estar conectada la válvula de alivio, con la ausencia de la misma en la conexión.

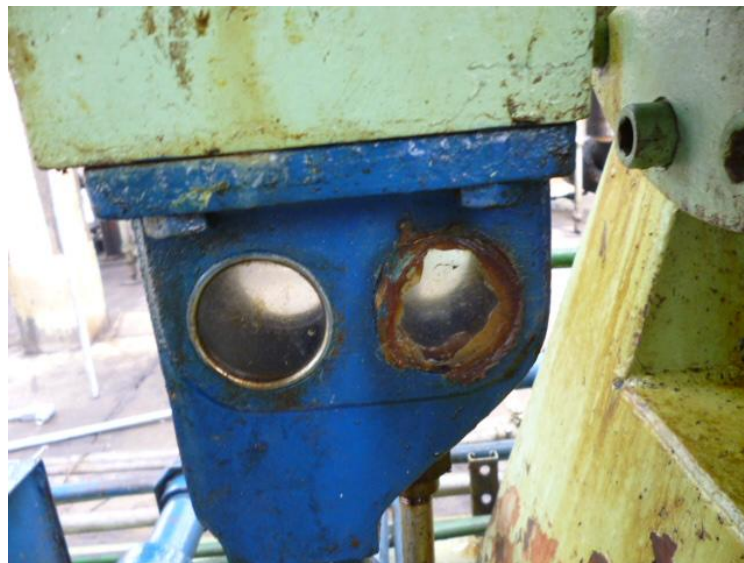
Figura 67. Mirillas en las líneas de retorno de aceite.

**6.5.1 Mirillas en las Líneas de Retorno de Aceite.** El propósito de estas mirillas es la de brindar una comprobación visual del flujo de aceite a través del circuito de lubricación, lo cual nos permitiría identificar la existencia de taponamientos en las tuberías del sistema. Estas mirillas estarían ubicadas a las salidas de aceite de cada una de las chumaceras como lo muestra la figura 67.

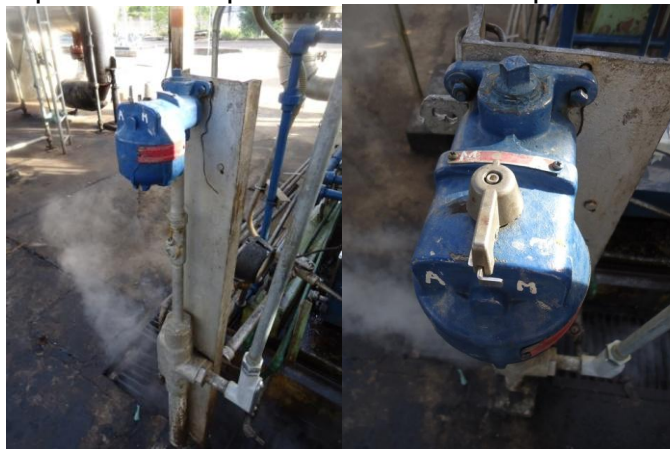
Figura 71. Selector para el arranque de la bomba incorporada

**6.7.1.5 Switch de presión para el control de la bomba.** Como se explicó inicialmente la bomba de lubricación auxiliar solo operaría durante las arrancadas del sistema de bombeo y ante un evento de baja presión de lubricación, esto se hace con el objetivo de evitar una falla en los cojinetes. Durante la arrancada este sistema debe ser accionado manualmente mientras la bomba incorporada aumenta presión a medida que suben las revoluciones de la turbina, esto se realiza posicionando el switch del selector en manual (ver figura 71), durante la operación normal del equipo el selector debe estar en automático operando a merced de las señales de control de la casilla en el centro de control de motores.

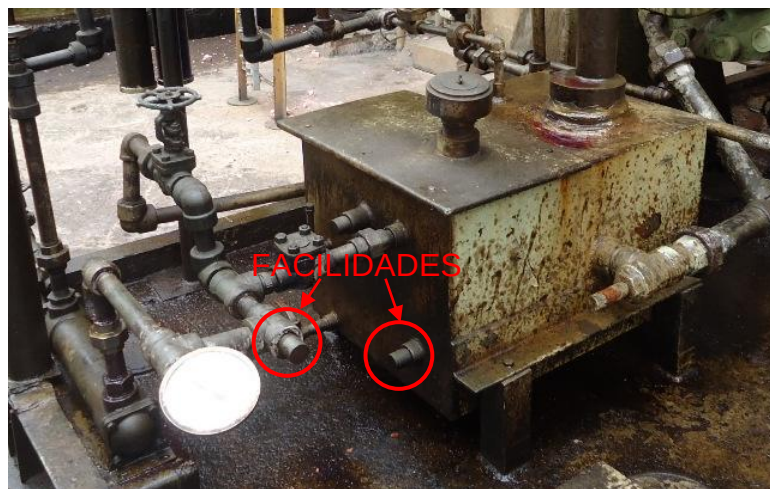
Figura 75. Facilidades en el sistema actual de lubricación.

**7.2.1 Facilidades para Tubería en el Sistema de Lubricación Actual.** Las cuales están disponibles tanto en el tanque de aceite, como en la conexión “T” ubicada a la entrada de aceite del enfriador (ver figura 75), ambas facilidades son de 1 in de diámetro nominal.

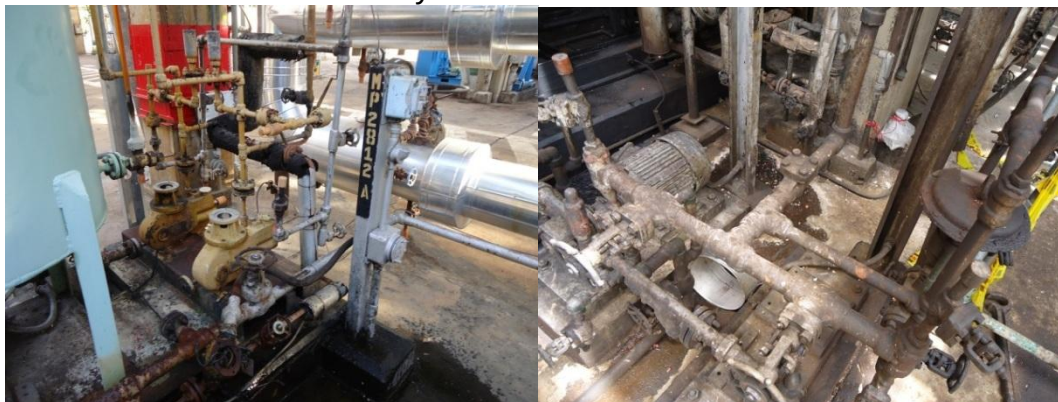
Figura 76. Bombas MP2812A/B y MP2513A/B

bombeo SP2503A/B/C, motivo por el cual se planteó la propuesta de tomar los puntos de fuente energética de otros motores de bombas que estén en desuso en la planta. Realizando una revisión en campo de los motores de bombas fuera de servicio se encontraron los equipos MP2812A/B/C, MP2515A/B, de las cuales solo se necesita la MP2812AC, mientras que las otras no son necesarios para la operación ACTUAL de la planta, y cuyos tags se encuentran deshabilitados (Ver figura 77, 78, 79 y 80 ). Esta alternativa de bombeo se revisó en conjunto con el ingeniero de confiabilidad de equipo eléctrico asignado a las unidades del departamento, quien confirmo la existencias de casillas disponibles en el centro de control de motores\* (CCM) para la conexión de los motores eléctricos (ver figuras 81, 82, 83), donde solo sería necesario conectar los arrancadores de los motores de las bombas a implementar en el CCM y conectarlos con las nuevas bombas a través del cableado disponible de los motores fuera de servicio del bloque I del área de Balance. Anexo a esto también es necesario realizar el respectivo control de cambios para la utilización de las fuentes de potencia eléctrica que vayan a ser utilizados.

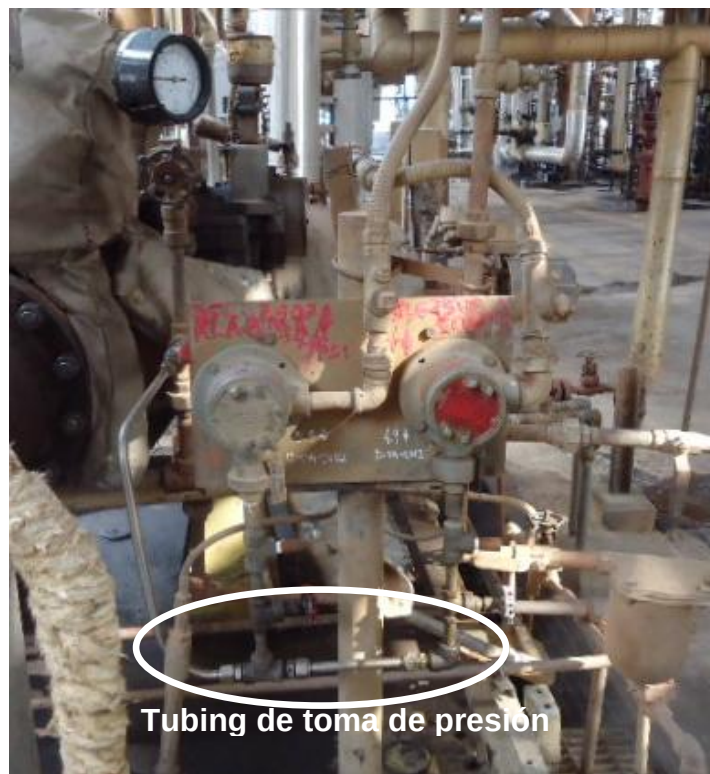
Figura 84. Switchs de Presión en el SP2503A/B/C.

**7.2.3 Disponibilidad de Conexiones para el Switch de Presión.** Como se mencionó anteriormente, el switch de presión es el dispositivo que generaría la señal para arrancar la bomba de lubricación auxiliar ante una baja presión de lubricación en la caja de chumaceras lado acople de la turbina. adicionar un switch para este control necesitaría de una toma de la presión del aceite de lubricación, esta puede ser realizada a través de una derivación por medio de una “T” desde el tubing\* de toma de presión de los switchs de cortes y de alarma por baja presión de lubricación que existen actualmente en el equipo (ver figura 84), como complemento a esto se necesitaría realizar un vínculo hacia la caja de conexiones JA-02 (ver figura 85 y 86, en el Anexo G se presenta la ubicación de esta caja) la cual brindaría una unión desde el switch hacia el gabinete de señales en el cuarto de control.

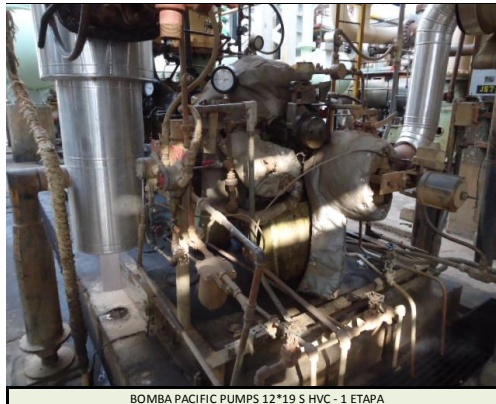
| DATOS TECNICOS | |
|---|---|
| POTENCIA | 905 HP |
| CONSUMO DE VAPOR | 16624 LB/H |

BOMBA PACIFIC PUMPS 12\*19 S HVC - 1 ETAPA

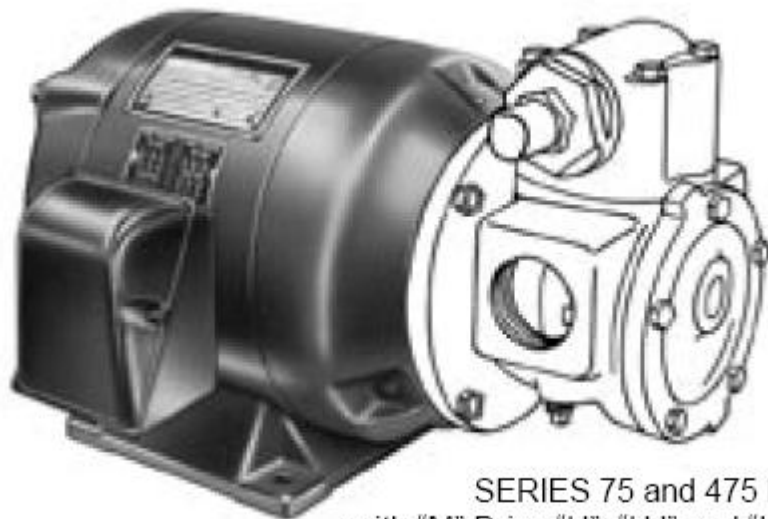
Figura 96. Bombas Series 75 y 475 de Viking Pumps.

- Flujo requerido: 7.5 - 10 GPM (20% mayor que el flujo necesario de suministro).
- Viscosidad del Fluido: 10 cSt (55 SSU)- 51 cSt (240 SSU) Aceite ISO 46.
- Presión de descarga: 65 psi (25% mayor que la presión máxima del sistema).
- Potencia del Motor: 0,5 HP.

SERIES 75 and 475 Pumps  
with "M" Drive "H", "HJ" and "HL" size pumps.

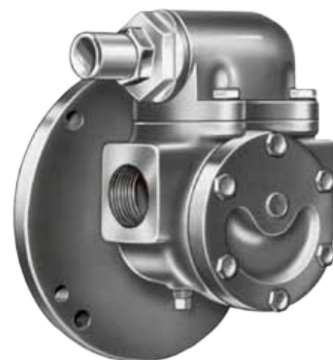
FIGURA 1  
VISTA FRONTAL DE BOMBA SIN MONTAR  
DE TAMAÑOS G Y GG

La tubería de succión debe ser hermética y al menos del tamaño de las conexiones del puerto de succión de la bomba para evitar la pérdida de cebado o capacidad. También debe estar equipada con un filtro y si se bombean líquidos livianos a una elevación alta de succión, se debe usar una base o una válvula de retención. Siempre evite puntos altos y obstrucciones en la tubería de succión debido a que estos pueden causar ruidos, pérdida de capacidad o bloqueo del aire. Debido a que estas son bombas de desplazamiento positivo, asegúrese de que no hayan obstrucciones en la tubería de descarga y de que todas las válvulas estén en posición de funcionamiento antes de arrancar la bomba. Asegúrese de que los tornillos de ajuste de la válvula de alivio en la bomba apunten hacia el puerto de succión. Las bombas montadas en la fábrica tienen la succión del puerto a la derecha y la descarga del puerto a la izquierda a menos que se especifique lo contrario. La ubicación de los puertos se determina al mirar el extremo de la brida de montaje de la bomba. La válvula de alivio en la bomba es una excelente garantía para evitar obstrucciones o válvulas cerradas en la tubería de descarga.
