**ANÁLISIS DE LOS COLAPSOS EN REVESTIMIENTOS DE POZOS
PRODUCTORES DE UN CAMPO COLOMBIANO DEBIDOS A LA INYECCIÓN
DE AGUA**

**UNIVERSIDAD INDUSTRIAL DE SANTANDER
FACULTAD DE INGENIERÍAS FÍSICOQUÍMICAS
ESCUELA DE INGENIERÍA DE PETRÓLEOS
BUCARAMANGA**

**Trabajo de grado presentado como requisito para optar por el título de
Ingeniero de Petróleos.**

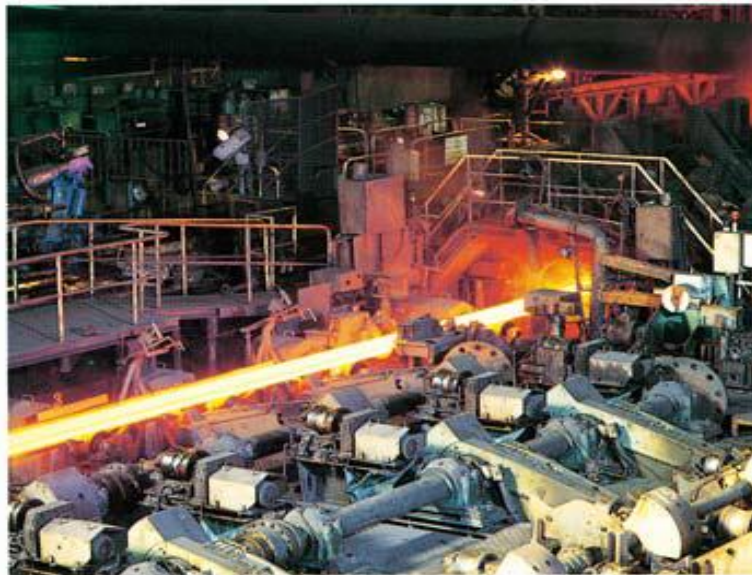
Figura 1. Proceso de construcción de tuberías mediante fusión en horno.

Las tuberías de revestimiento se fabrican de acero de la más alta calidad y bajo estrictos controles de seguridad en los procesos de fabricación siguiendo las especificaciones de la Norma API 5CT². Son del tipo sin costura, obtenidas por fusión en horno como se ve en la figura 1, o con costura mediante soldadura eléctrica dependiendo del tipo de tubería, del grado y grupo al cual esta pertenezca.

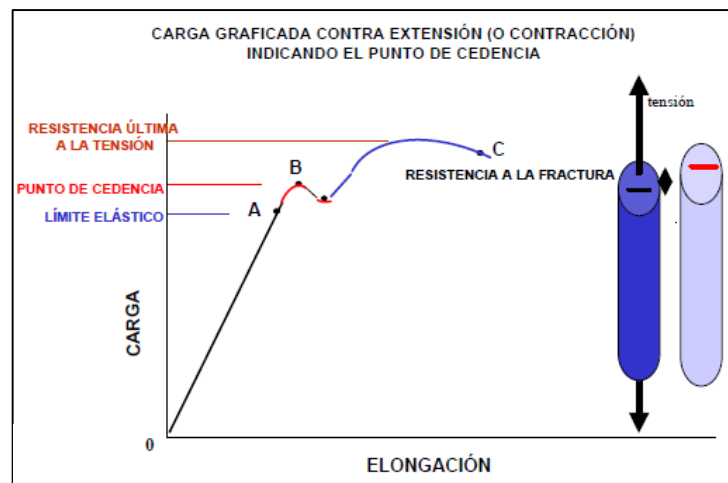
Figura 2. Carga graficada contra tensión (o contracción) indicando el punto de cedencia.

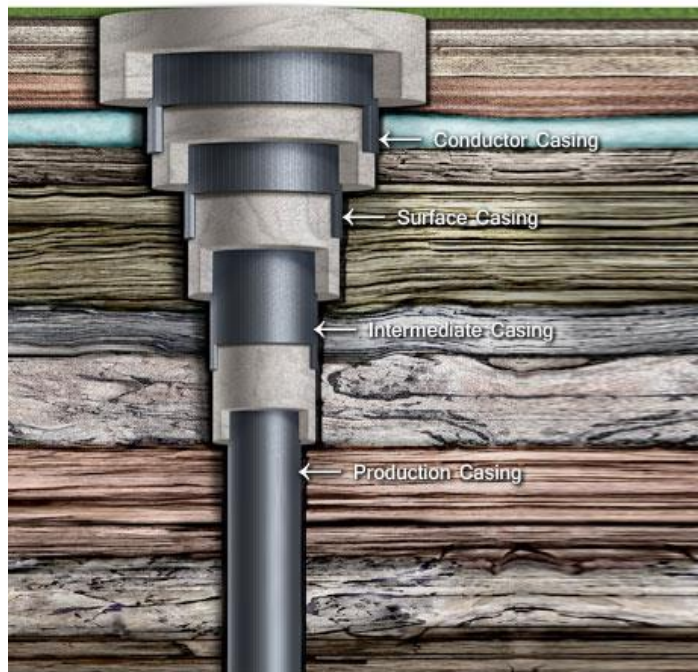
Figura 4. Esquema representativo de las tuberías de Revestimiento.

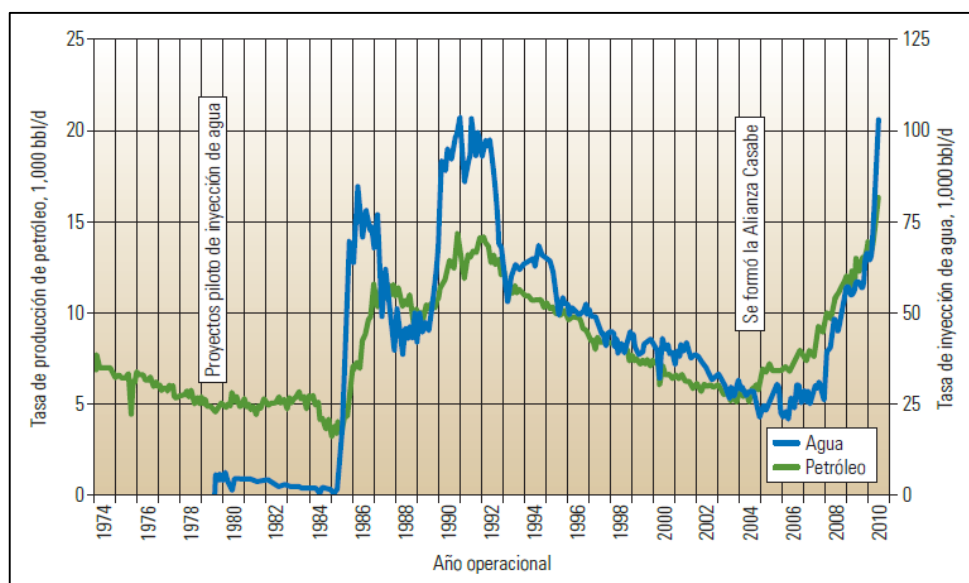
Figura 12. Producción de petróleo e inyección de agua en el Campo Casabe

Durante este período de recuperación secundaria, la existencia de complejidades estructurales, lutitas hinchables, areniscas heterogéneas y petróleos viscosos conspiró contra la efectividad del programa de inyección de agua. La producción de arena se observó en un alto porcentaje de pozos, lo cual contribuyó a su colapso y causó la falla de los equipamientos de fondo de pozo. Las tasas de inyección de agua se redujeron gradualmente en un intento para superar estos problemas, y el proceso de inyección perdió efectividad en cuanto al mejoramiento de la recuperación de petróleo; desde 1996 en adelante, las tasas de producción declinaron entre 7% y 8% por año (Ver Figura 12).

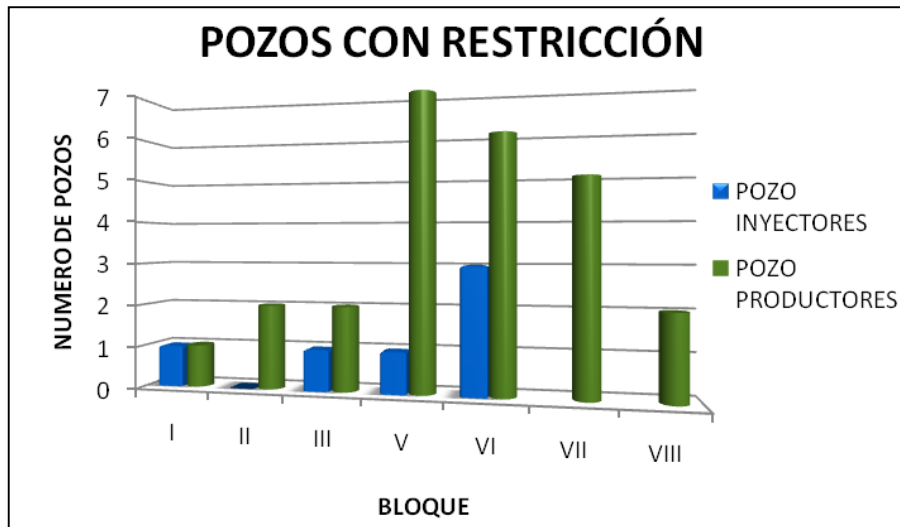
Figura 19. Pozos con restricción por bloque, de los perforados por la Alianza Casabe.

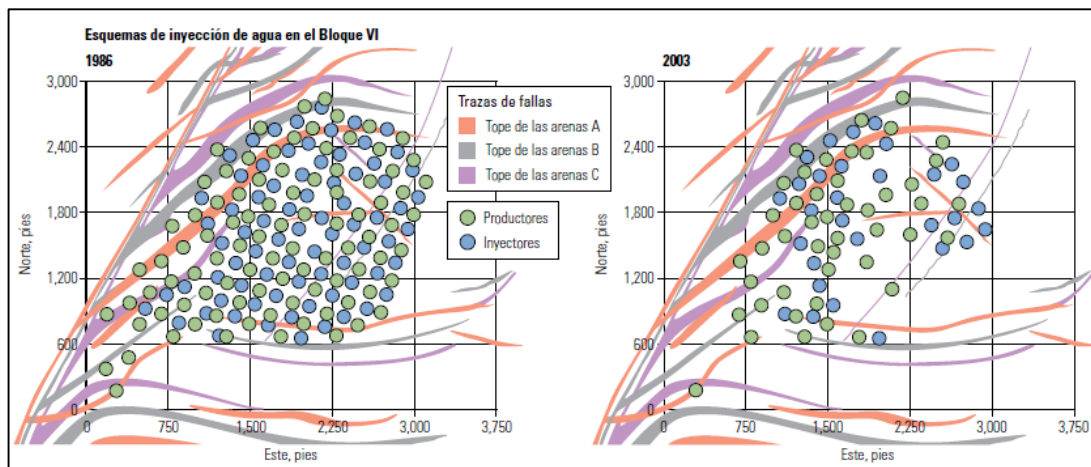
Figura 23. Comparación de los esquemas de inyección de agua correspondientes a 1986 y 2003.

La producción de arena y la alta velocidad de los chorros de agua arenosa a través de los disparos erosionaron significativamente las paredes de las tuberías de revestimiento y los equipamientos de fondo de pozo en los pozos productores. Durante un período crucial del programa de inyección de agua, numerosos pozos colapsaron y fueron abandonados o puestos fuera de servicio. Para sustentar los niveles de producción, el operador optó por convertir muchos pozos inyectoros en pozos de producción; sin embargo, esto afectó drásticamente los esquemas de inyección de agua (Ver figura 23).

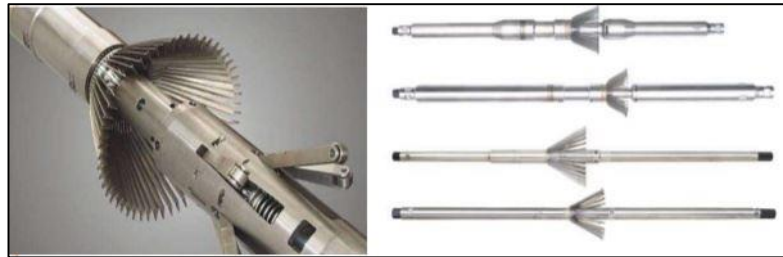
Figura 24. Esquema de la herramienta multifinger.

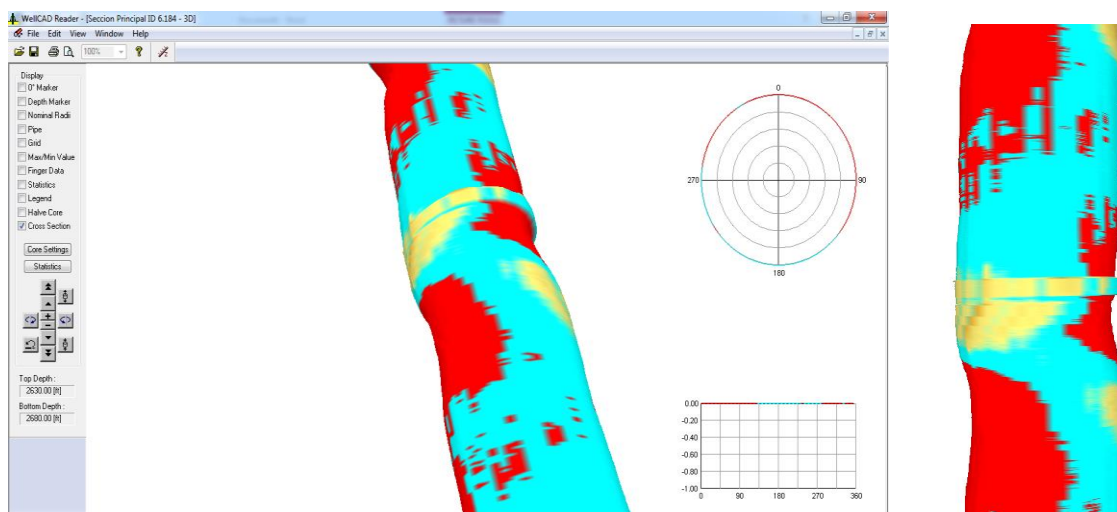
Figura 43. Multifinger del pozo UIS DIR en el software WELLCAD

En la figura 43 se puede observar por medio de la herramienta WELLCAD el estado real del revestimiento en una imagen 3D, donde es posible rectificar que a la profundidad a la cual marca el archivo armado en TECHLOG por medio del registro eléctrico USIT, se presenta un colapso a manera de BUCKLING.

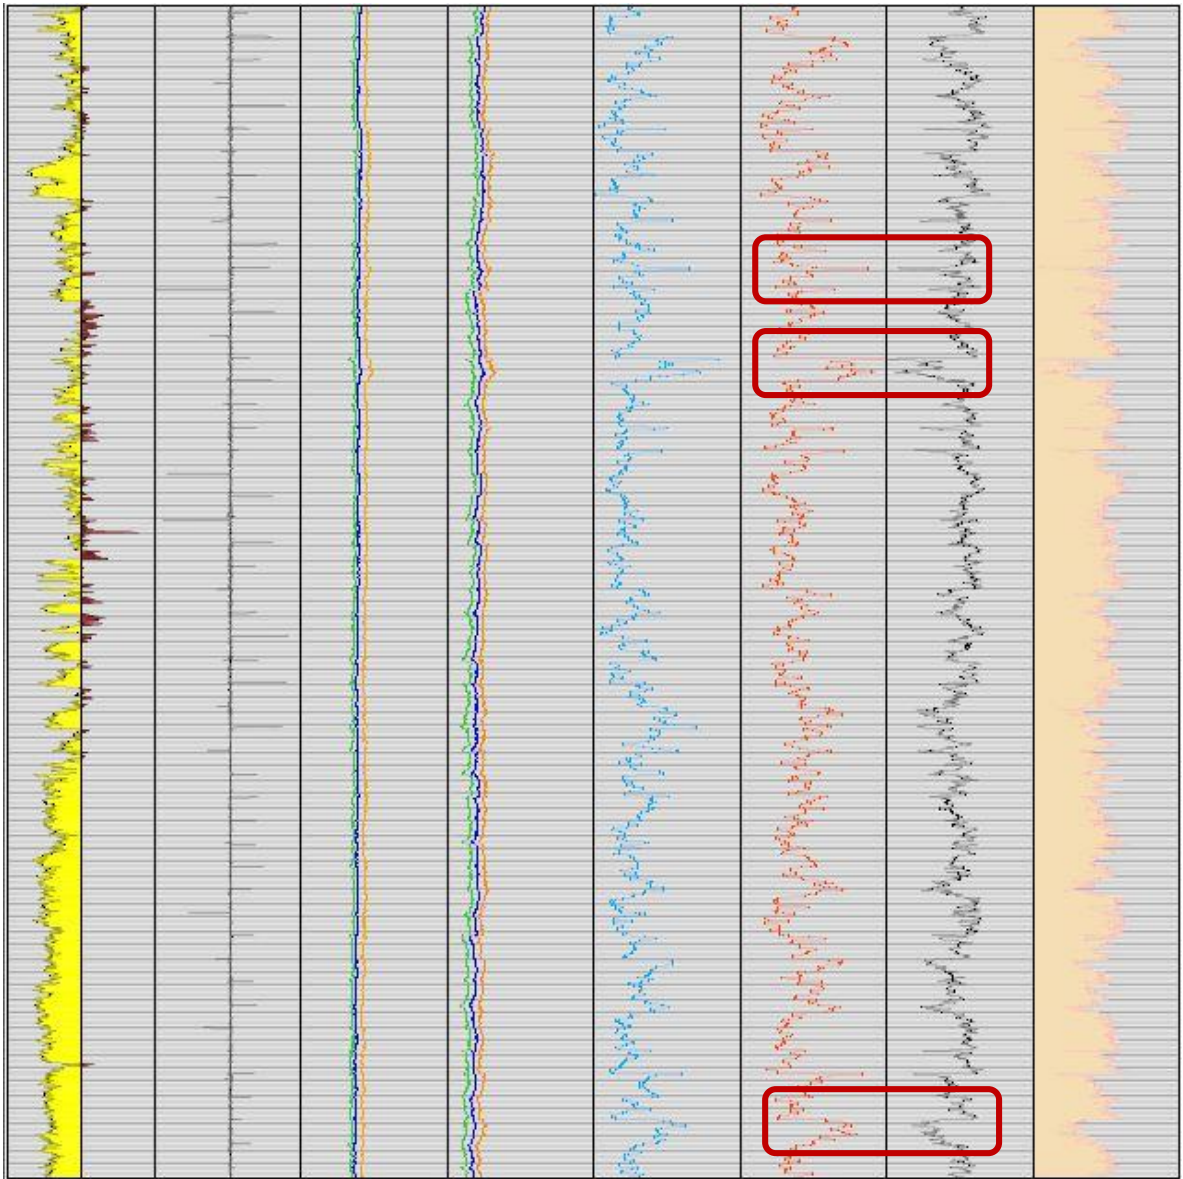
ANEXO E. Proyecto UIS DIR generado en TECHLOG

Las regiones encerradas en el recuadro rojo hacen referencia a aquellas zonas colapsadas o con problemas de posible colapsamiento del revestimiento.
