**ANÁLISIS DE LA VIABILIDAD DE LA IMPLEMENTACIÓN DEL SISTEMA DE
TRASMISIÓN LUBRICADA PARA DISMINUIR LAS FALLAS EN TUBERÍA DE
PRODUCCIÓN EN UN POZO PCP DE CAMPO VELÁSQUEZ**

**UNIVERSIDAD INDUSTRIAL DE SANTANDER
FACULTAD DE INGENIERÍAS FÍSICOQUÍMICAS
ESCUELA DE INGENIERÍA DE PETRÓLEOS
MAESTRÍA EN INGENIERÍA DE PETRÓLEOS Y GAS
BUCARAMANGA**

**Trabajo de grado para optar el título de magister en ingeniería de petróleos y
gas**

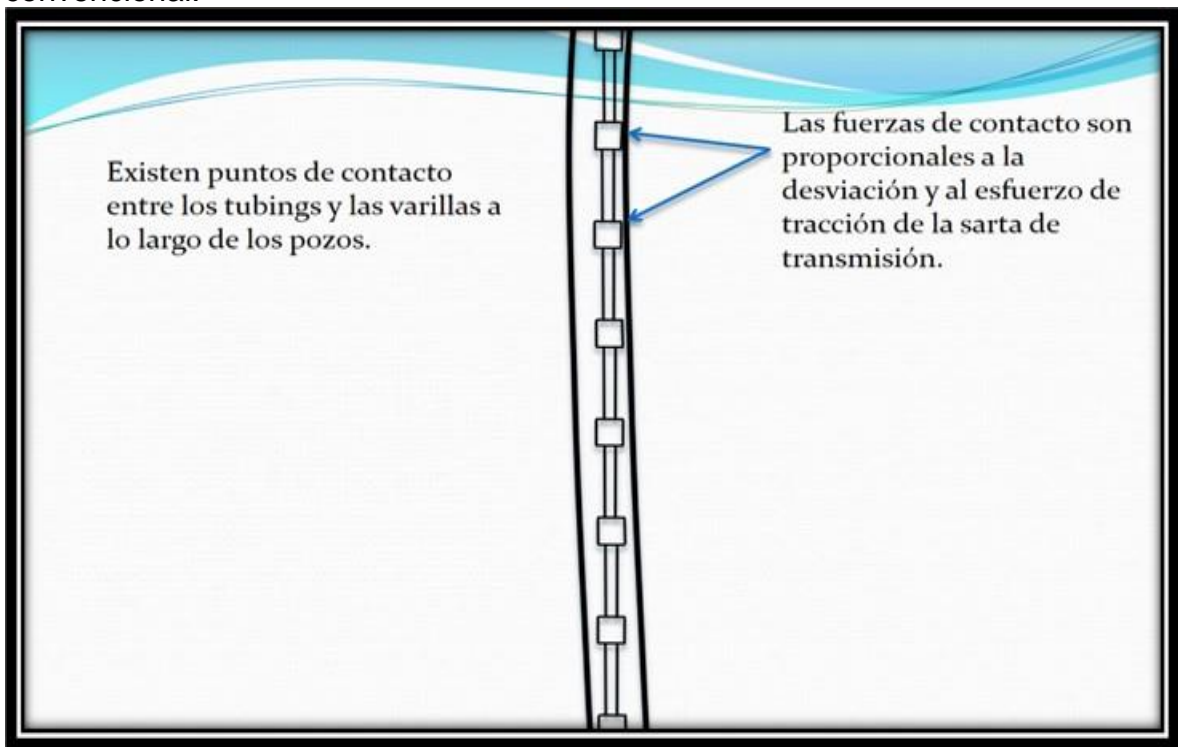
Debido a la fuerza que ejerce la varilla sobre la tubería y al rozamiento por la rotación de las varillas, se produce el desgaste del material que compone la pared de la tubería de producción, y con la presión interna de la tubería generada por la presión de descarga de la bomba PCP, se origina la falla por tubería rota.

Figura 6. Puntos de contacto entre sarta de tubería y varillas en un pozo PCP convencional.

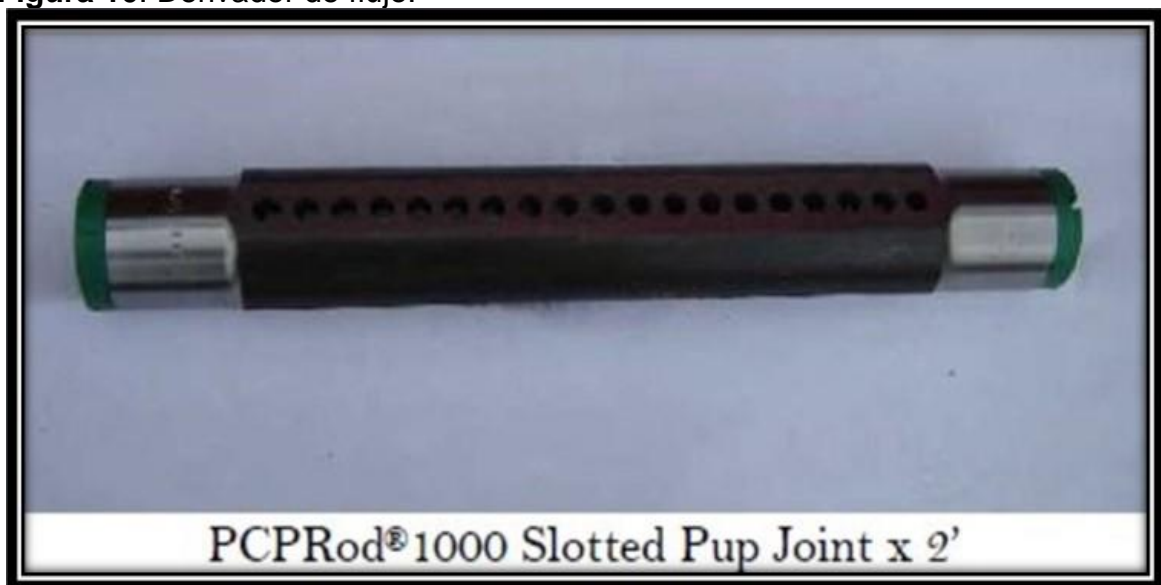
Figura 10. Derivador de flujo.

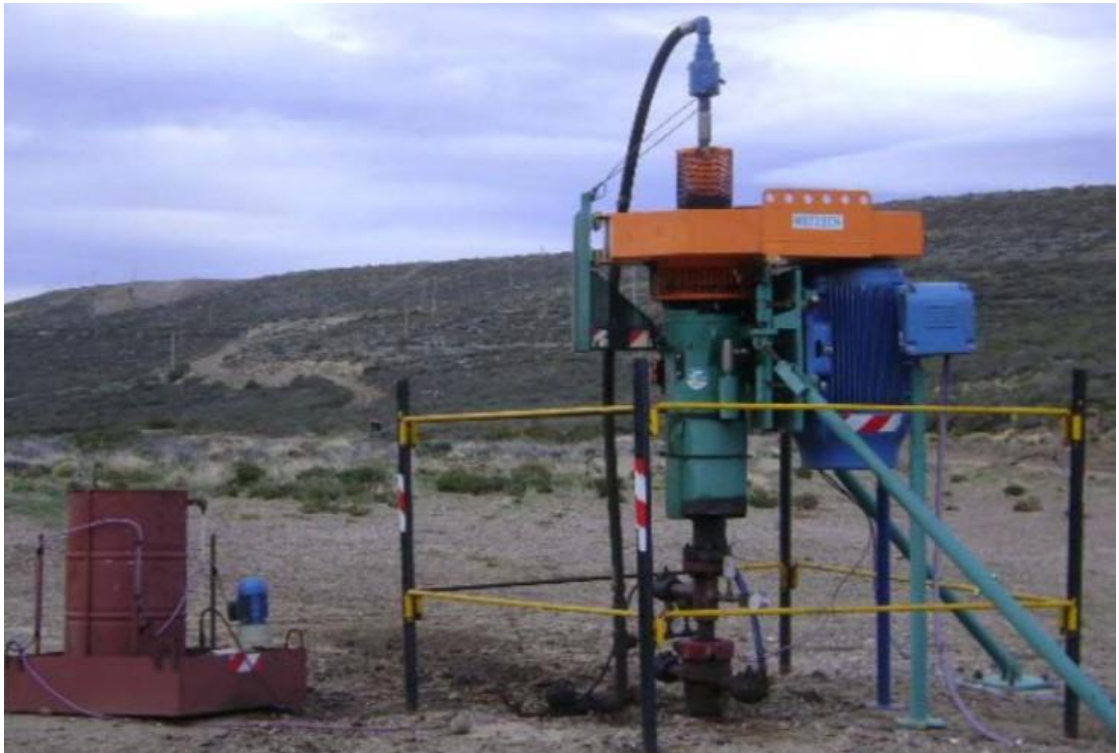
Su extremo superior está conectado a una toma de producción y a su mecanismo propulsor, utilizando una Swivel. La sección superior del tubo fijo es conectada a un sistema de inyección de lubricante antifricción en el espacio anular entre el tubo giratorio y el tubo fijo, ver figura 11.

Figura 11. Cabezal PCP del sistema de trasmisión lubricada.

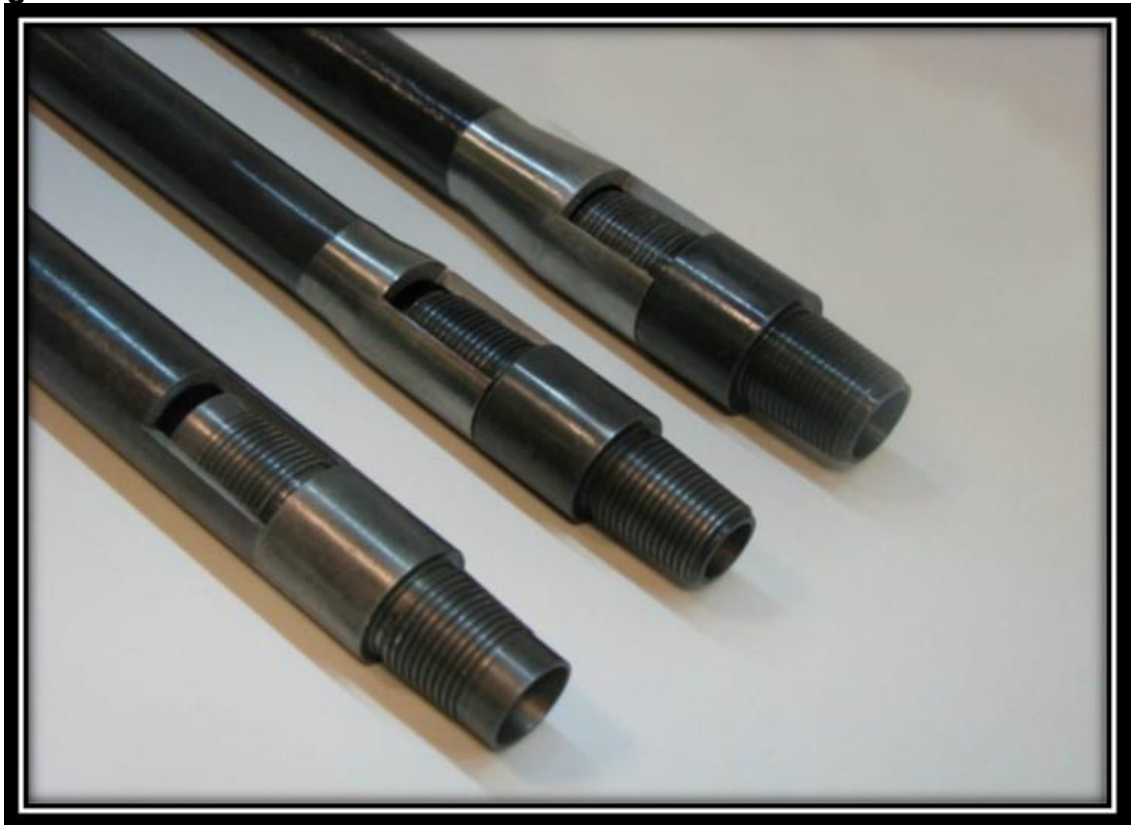
Figura 12. Varilla de bombeo hueca PCPRod.

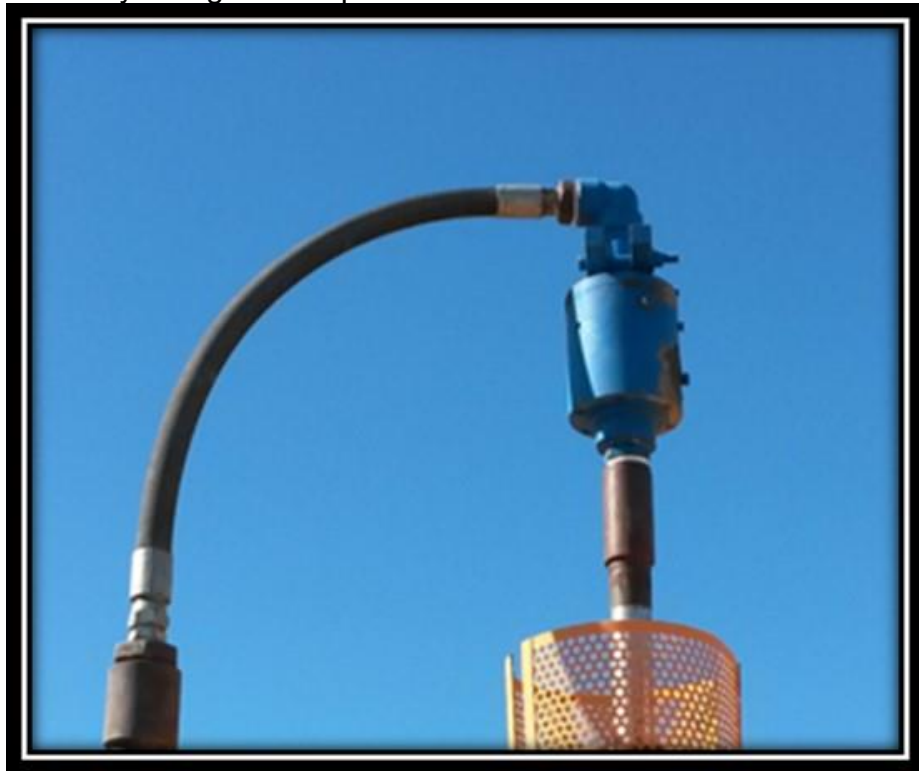
Figura 14. Swivel y manguera de producción.

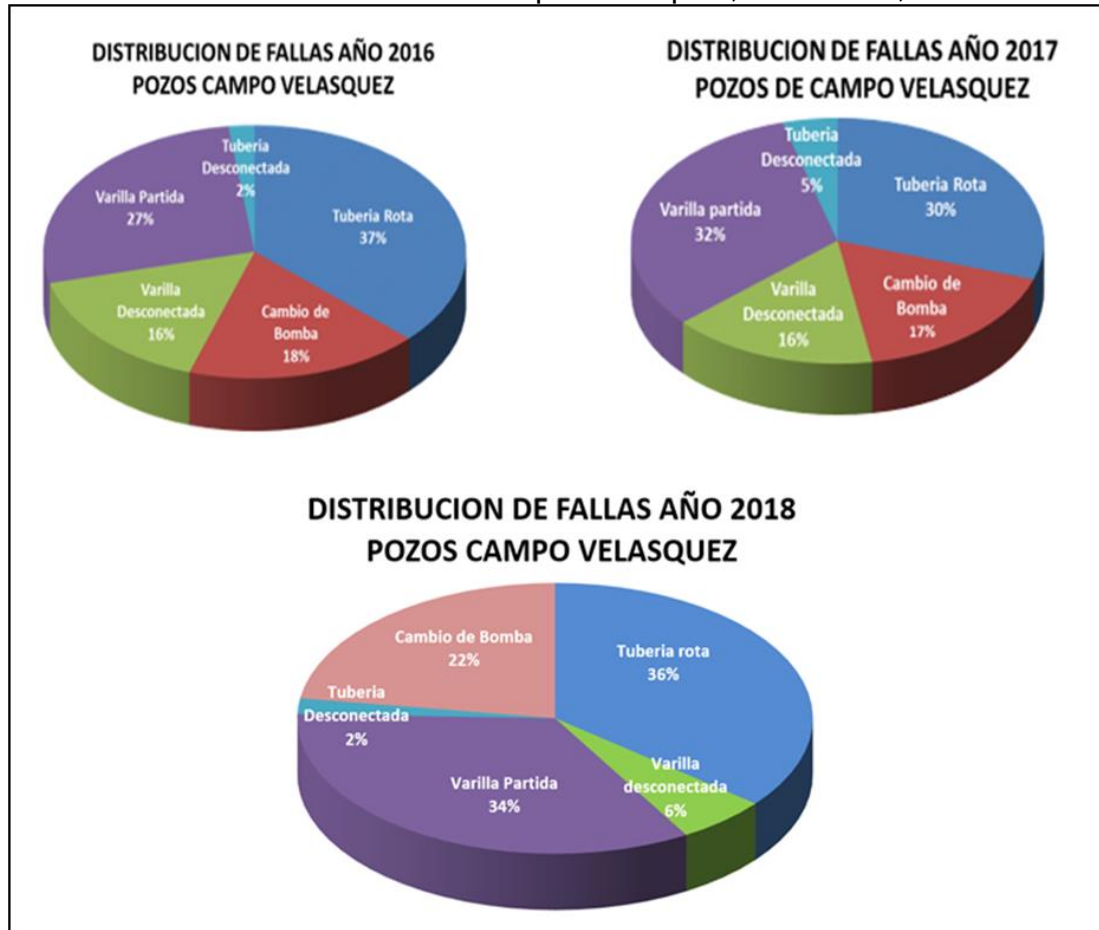
Figura 16. Distribución de Fallas en Campo Velásquez, años 2016, 2017 Y 2018.

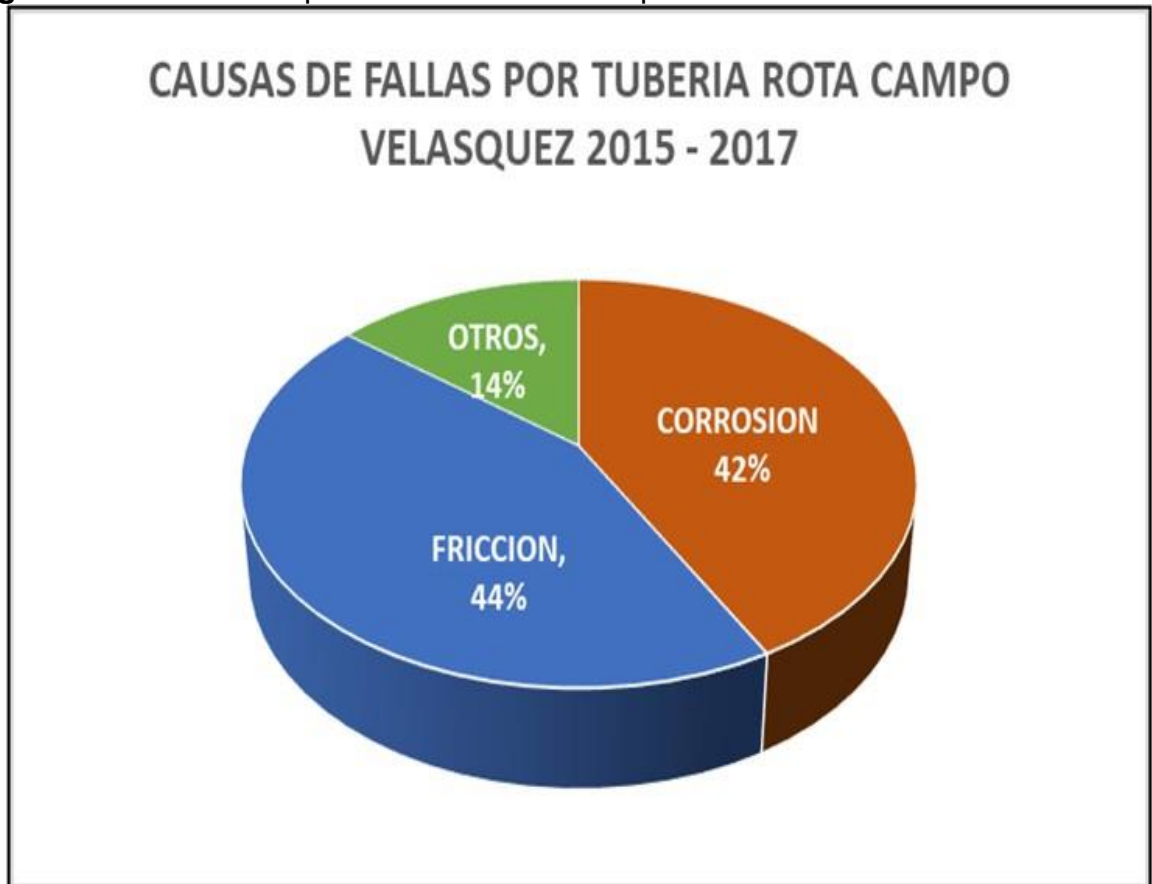
Figura 17. Distribución porcentual de las fallas por tubería rota 2015 – 2017.

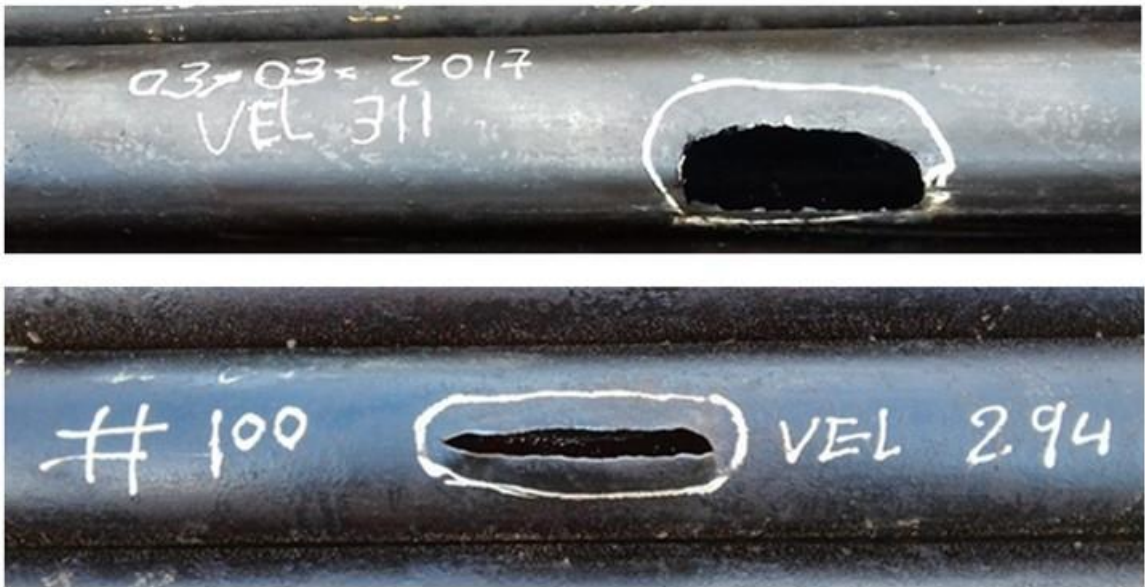
Figura 18. Tubería rota por rozamiento en los pozos Vel-311 y Vel-294.

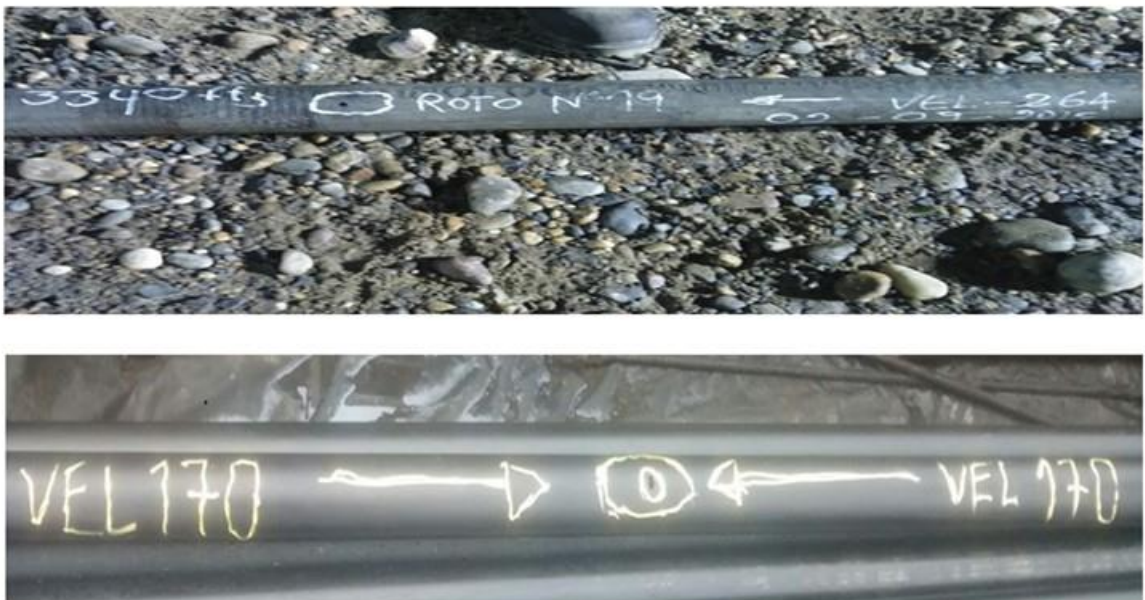
Figura 19. Tubería rota por corrosión en los pozos Vel-264 y Vel-170.

Otra de las causas que no hace parte de esta evaluación, pero que vale la pena mencionar es la tubería rota por corrosión, debido a la alta concentración de ppm de cloruros en el agua (36000 – 37000). Figura 19.

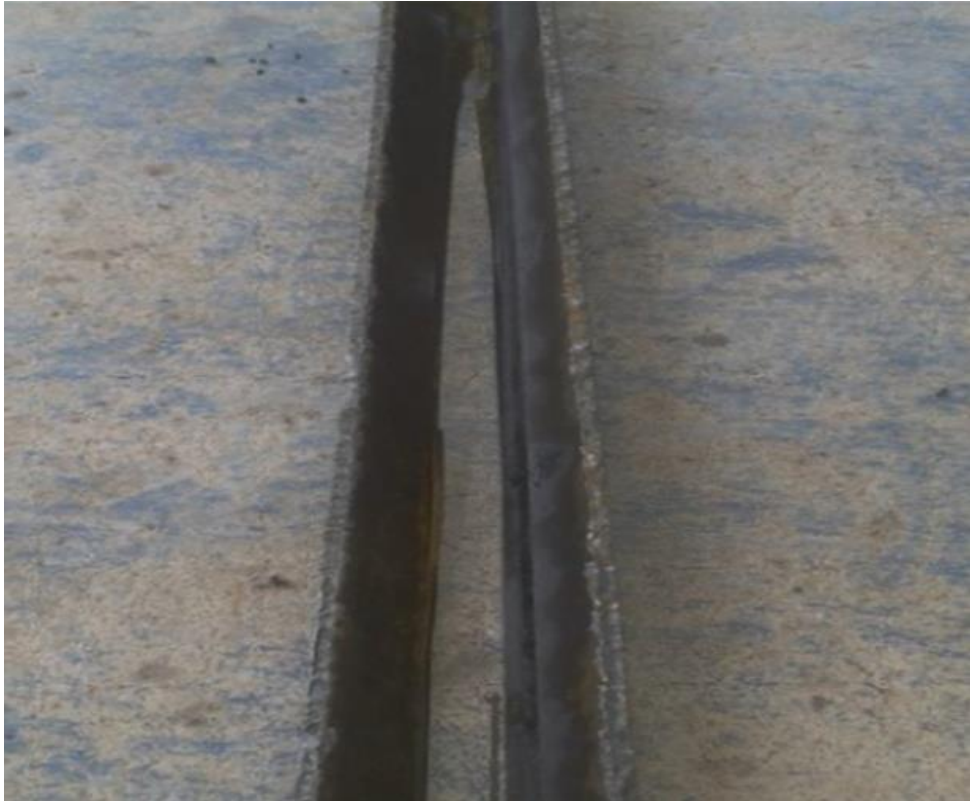
Figura 21. Tubería rota por rozamiento metal-metal entre varilla y tubería en un pozo de campo Velásquez.

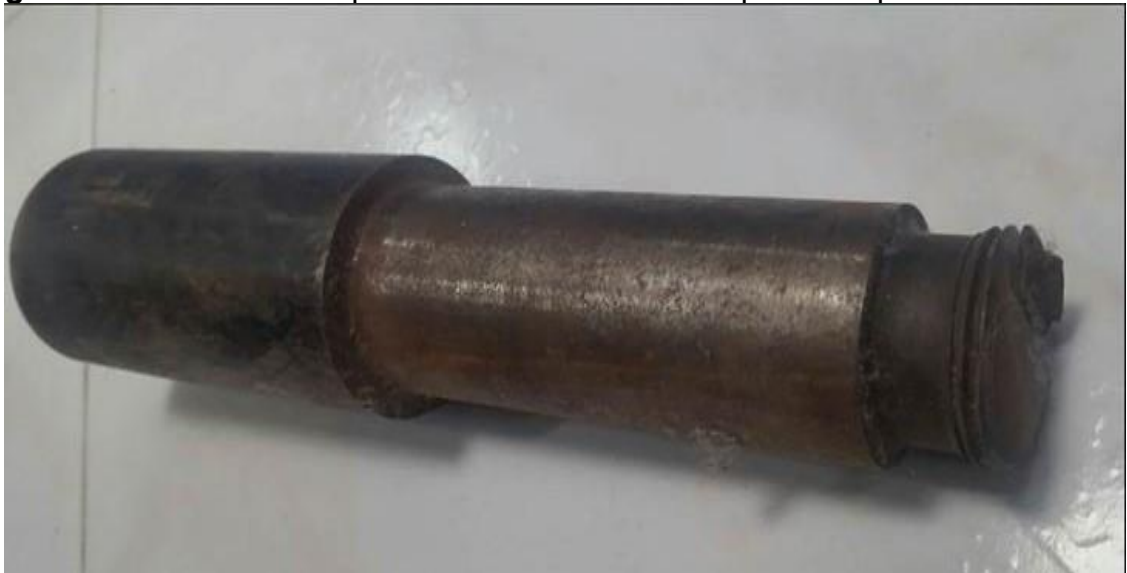
Figura 22. Centralizador tipo roto bear fallado en campo Velásquez.

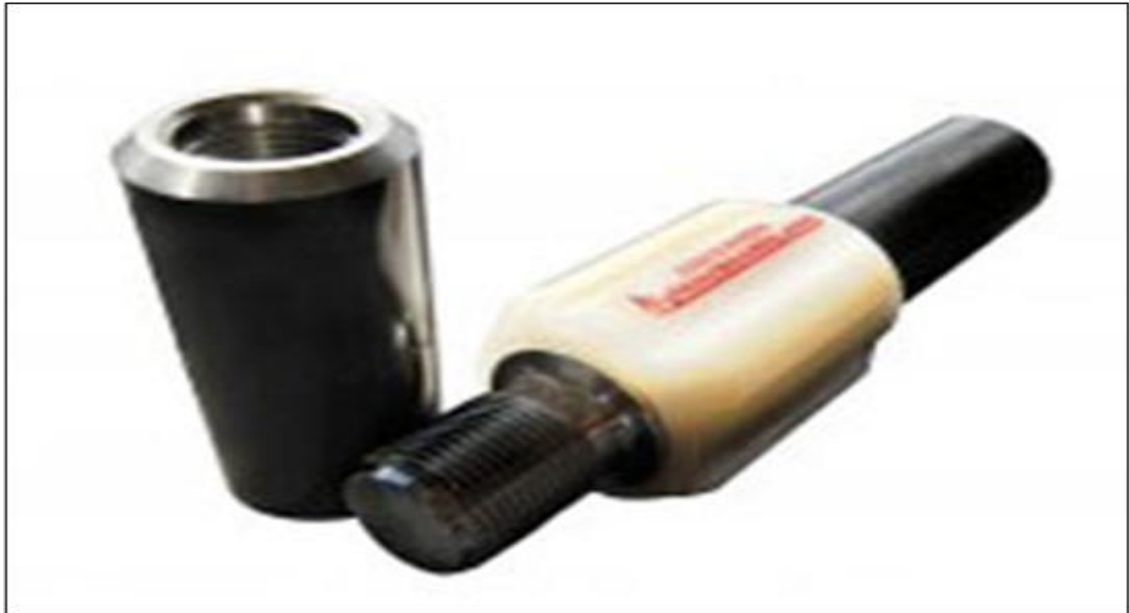
Figura 23. Centralizador tipo roto bear fallado en campo Velásquez

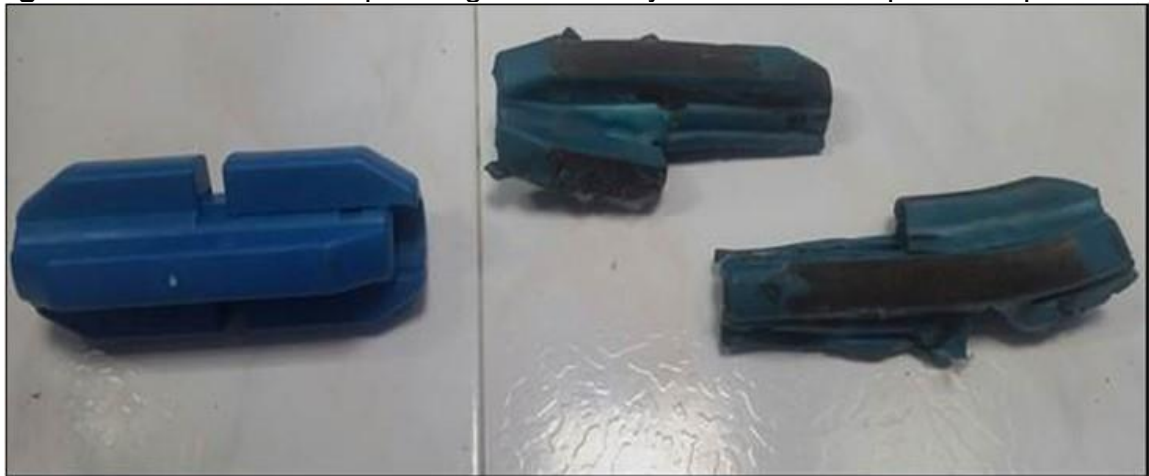
6.2.2 Centralizadores tipo rod guide. Los centralizadores tipo rod guide⁶ se instalaron en el cuerpo de la sarta de varillas, obteniendo buenos resultados con bajas velocidades. Al incrementar las velocidades de los pozos PCP, este tipo de centralización presentó falla del material, el cual se partía y causaba la parada del pozo afectado. Cuando se analizó este problema, se detectó que el material del centralizador no era el adecuado, debido a un error del departamento de compras, pues el área de operaciones solicitó comprar centralizadores de poliamida 66 (PA 66 Nylon NF) y se estaban comprando centralizadores de poliftalamida (PPA UA), material que tiene diferentes propiedades como por ejemplo mayor rigidez y menor resistencia al impacto. Al retirar los centralizadores de poliamida 66 se eliminó la falla.

Figura 24. Centralizador tipo rod guide nuevo y fallado en Campo Velásquez.

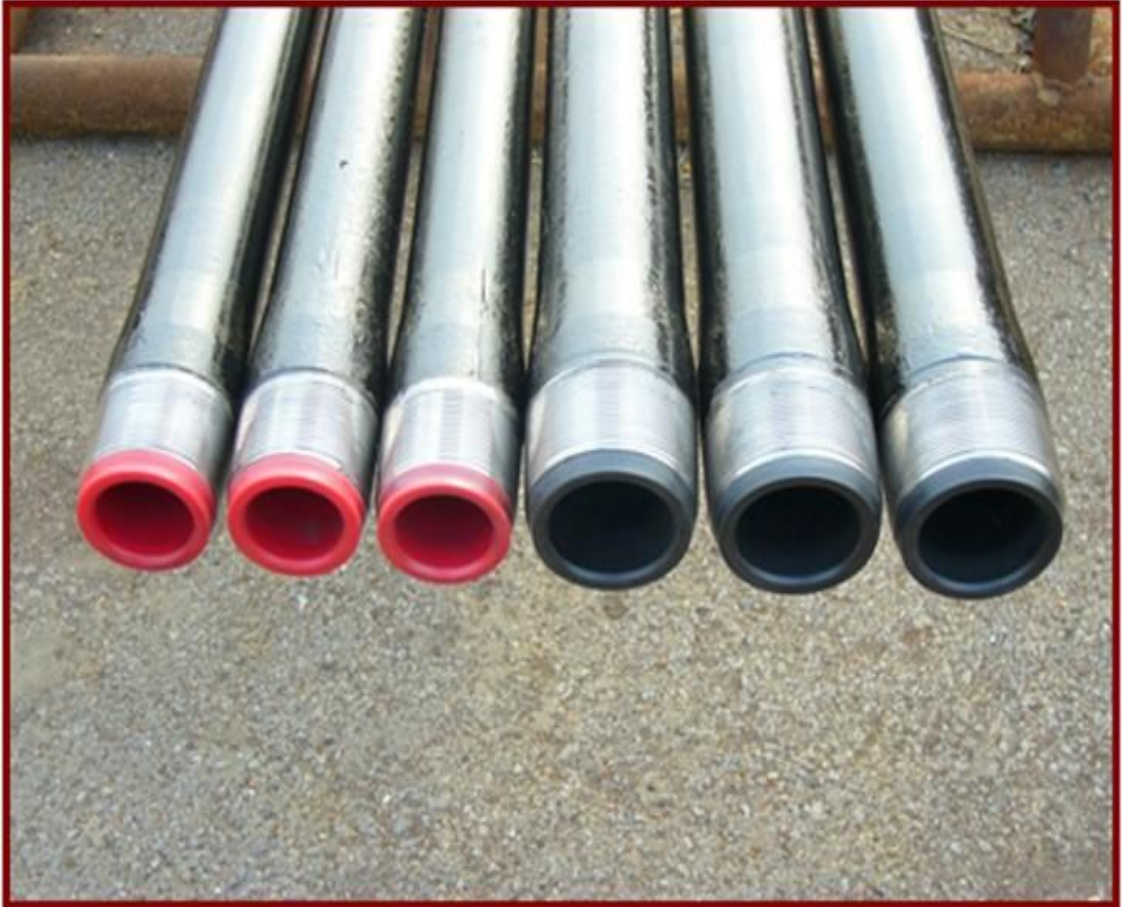
Figura 28. Antiwear Lined tubing.

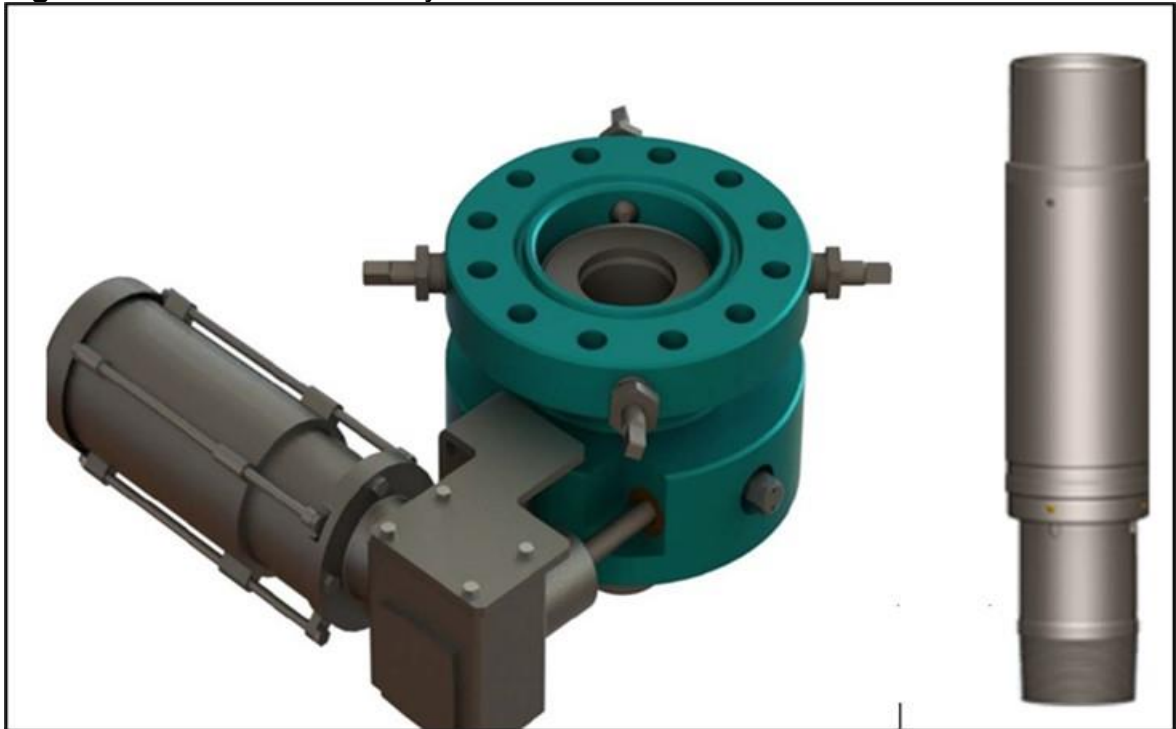
6.2.4 Rotadores De Tubería. Se instalaron rotadores de tubería^{8 9} con swivel en fondo, con el objetivo de cambiar el punto de contacto varilla - tubería y hacer que el desgaste del tubo sea más uniforme en toda su pared interna y no sea un desgaste focalizado. Cada día se activa el rotador para que la tubería de $\frac{1}{4}$ de vuelta.

Figura 29. rotador de tubería y swivel de fondo.

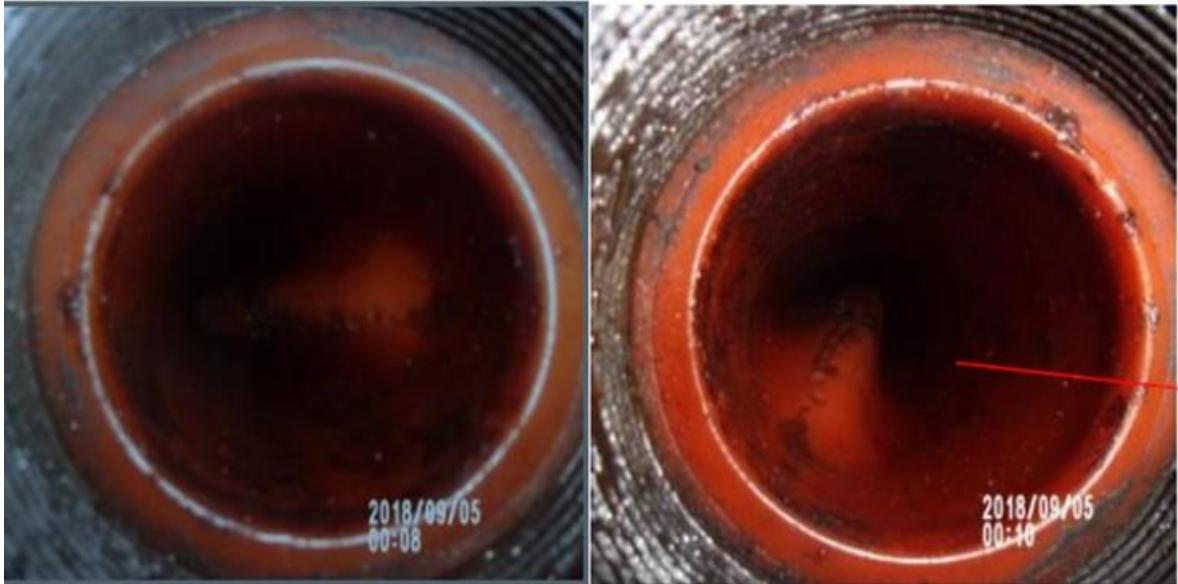
Figura 31. Falla de polímero interno de lined tubing, pozo Vel-311.

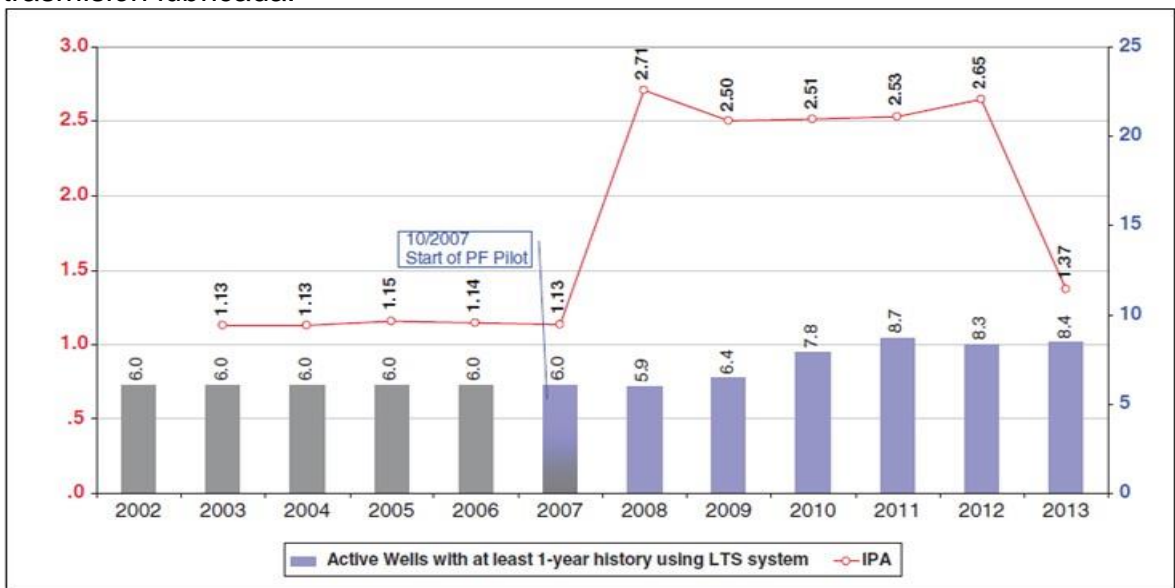
Figura 33. Evolución del índice de intervención anual del pulling con sistema de transmisión lubricada.

Los resultados obtenidos en esta simulación concuerdan con los obtenidos por la empresa Capsa de Argentina en el campo Diadema con la aplicación del sistema de transmisión lubricada, quienes lograron disminuir índice de falla por tubería rota en un 45% durante el periodo estudiado, ver figuras 32 y 33.

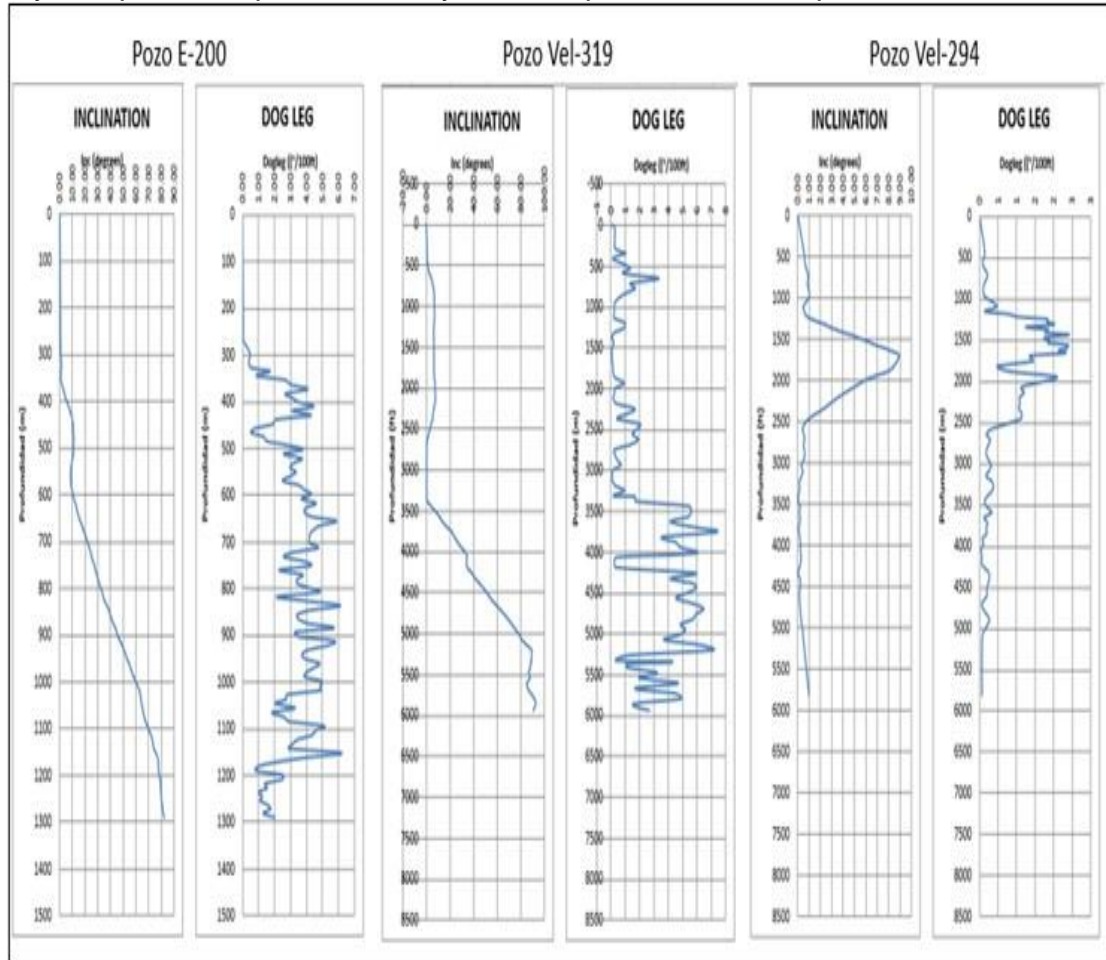
Figura 36. Comparación surveys y dog leg pozos horizontales campo diadema E-200 y campo Velázquez Vel-319 y Vel-294 pozo desviado tipo S.

El comportamiento en la curva de construcción de los pozos es muy similar, en los dos casos de pozos verticales alcanzando valores de dog leg de 6 grados, mientras que en el pozo desviado se alcanzan valores de 3 grados. Es en estos puntos en donde mas se concentrarán los esfuerzos de las varillas convencionales o huecas sobre la tubería de producción.

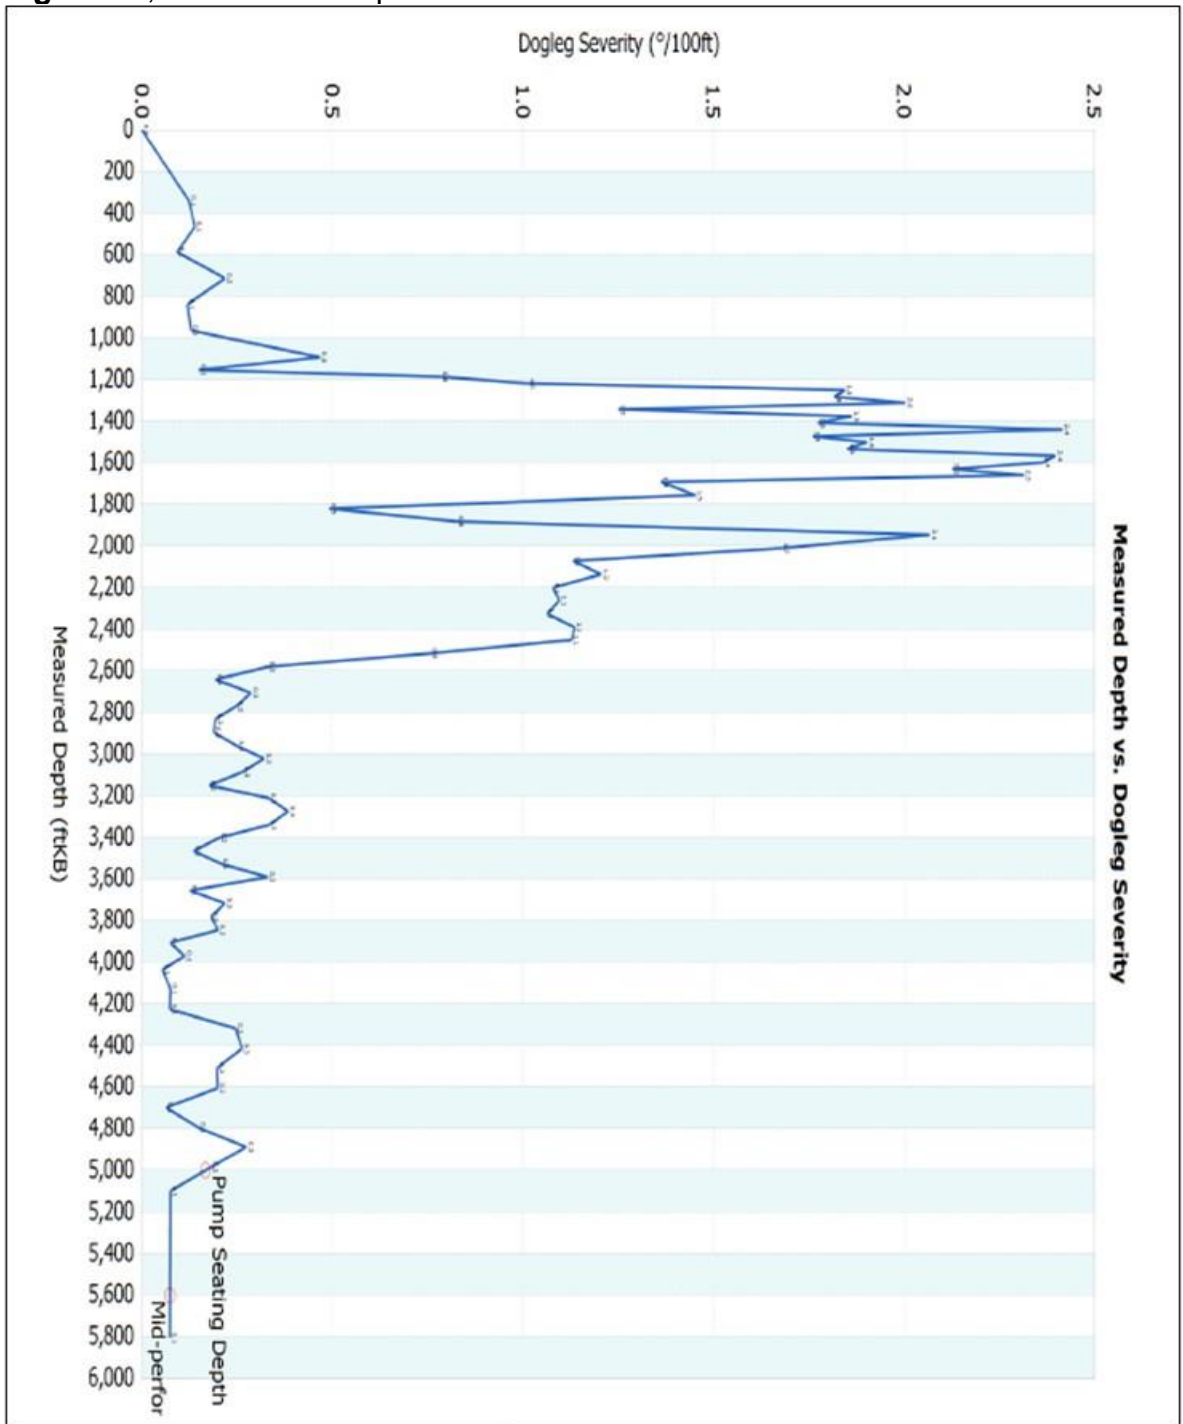
Figura 38, Geometría del pozo Vel-294.

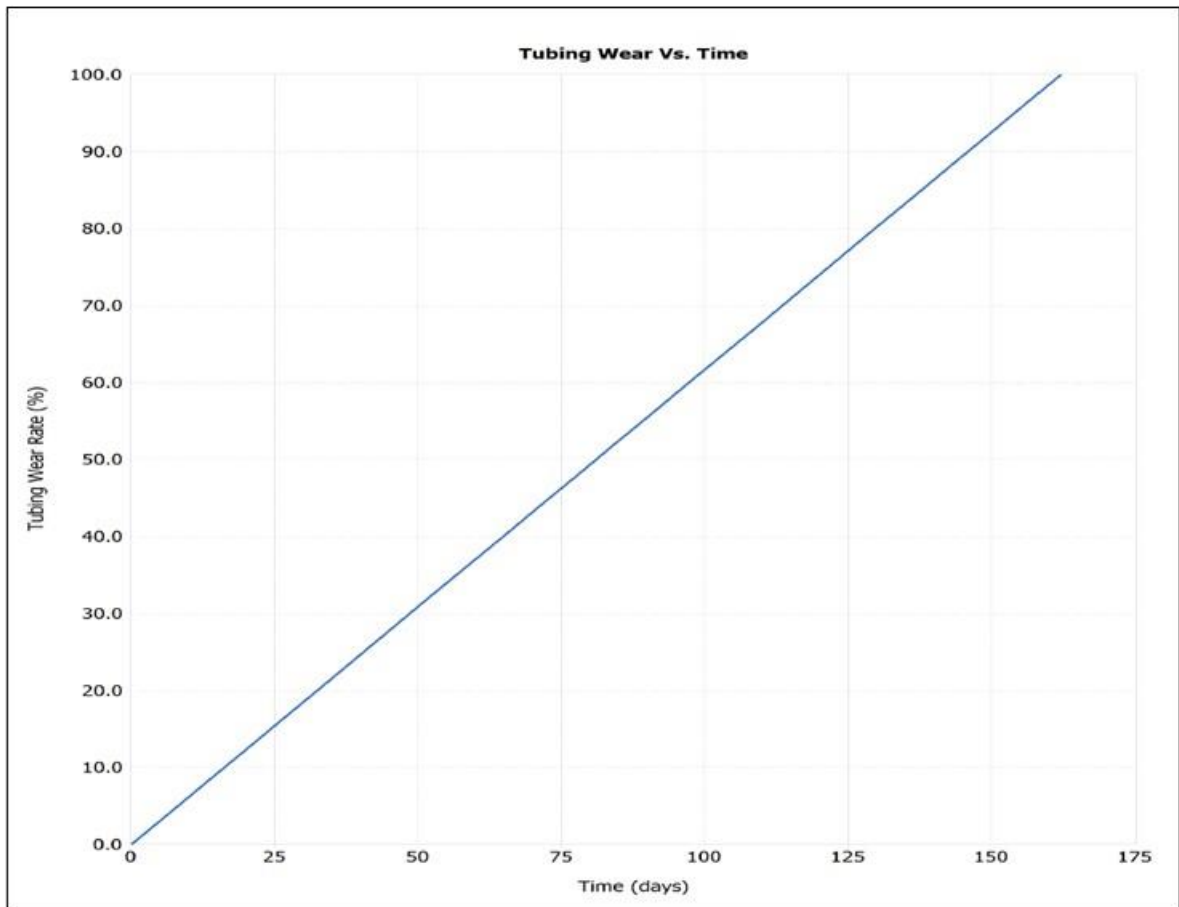
Figura 42. Porcentaje de desgaste de la pared del tubo Vs tiempo, sarta de varilla sin centralizar.

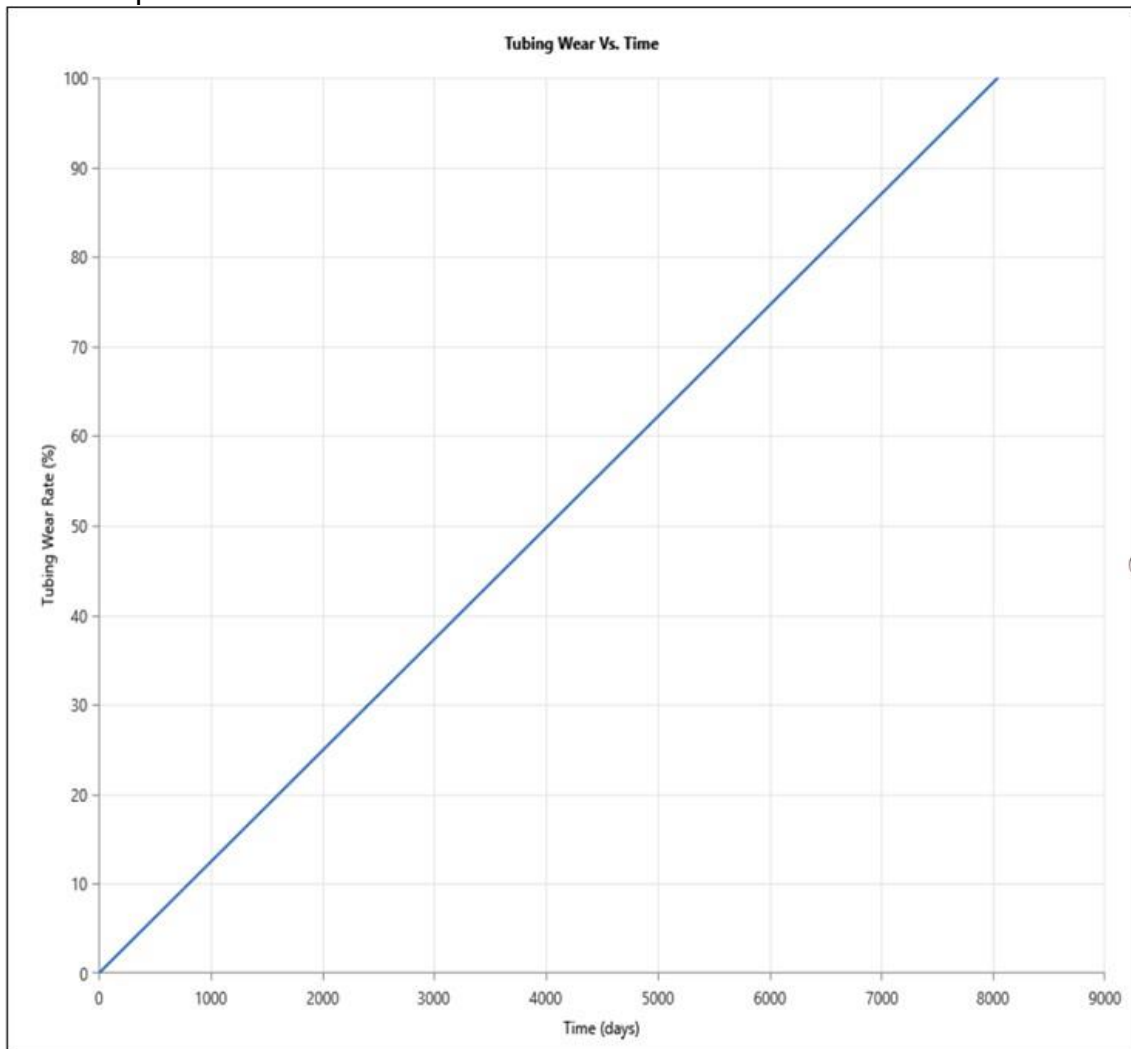
Figura 50. Porcentaje de desgaste de la pared del tubo Vs tiempo, sarta de varilla continua pro-rod 1-1/8”.
