Auxiliar de ingeniería para la ejecución, seguimiento y control de la construcción del sistema estructural asociado al proyecto Salma Condominio gestionado por Coinvecol Constructora

Trabajo de Grado para Optar al Título de Ingeniería Civil

Universidad Industrial de Santander

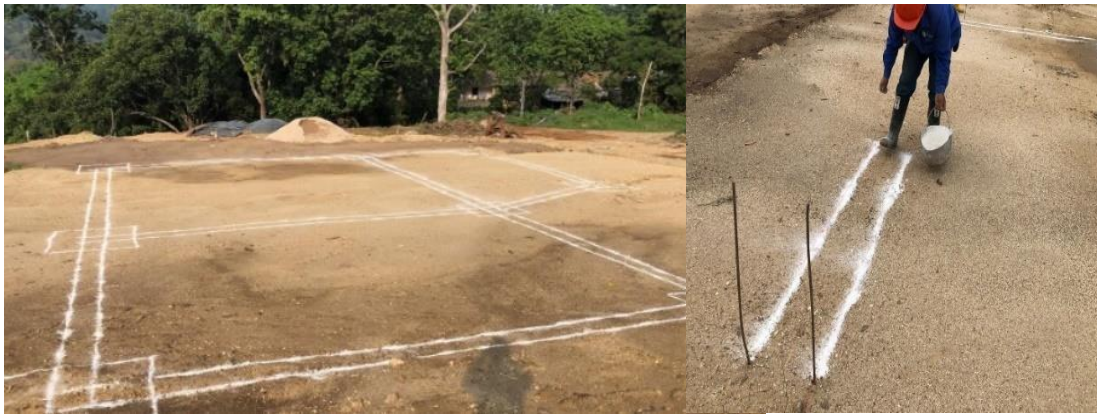
Figura 3.

Supervisión a la Marcación Perimetral del terreno

**Nota.** La marcación perimetral depende del tipo de casa “orientación y medidas”.

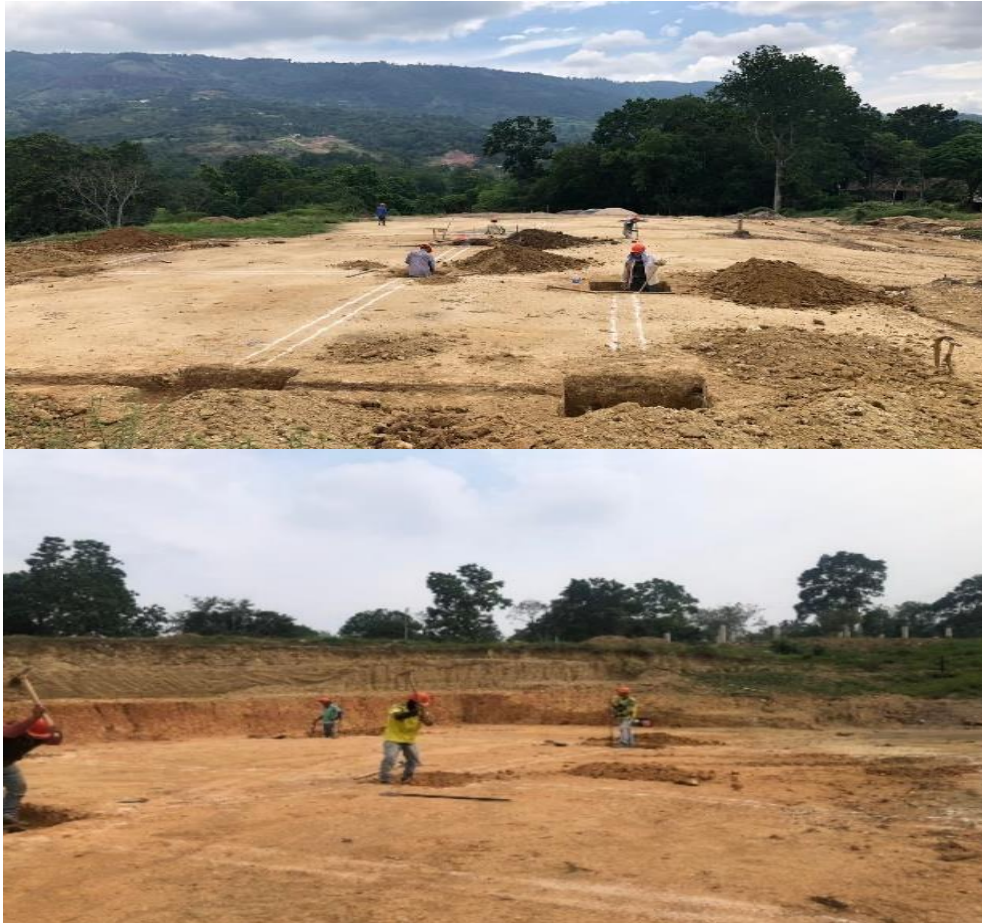
Figura 4.

Supervisión a la Excavación Manual de Fundación

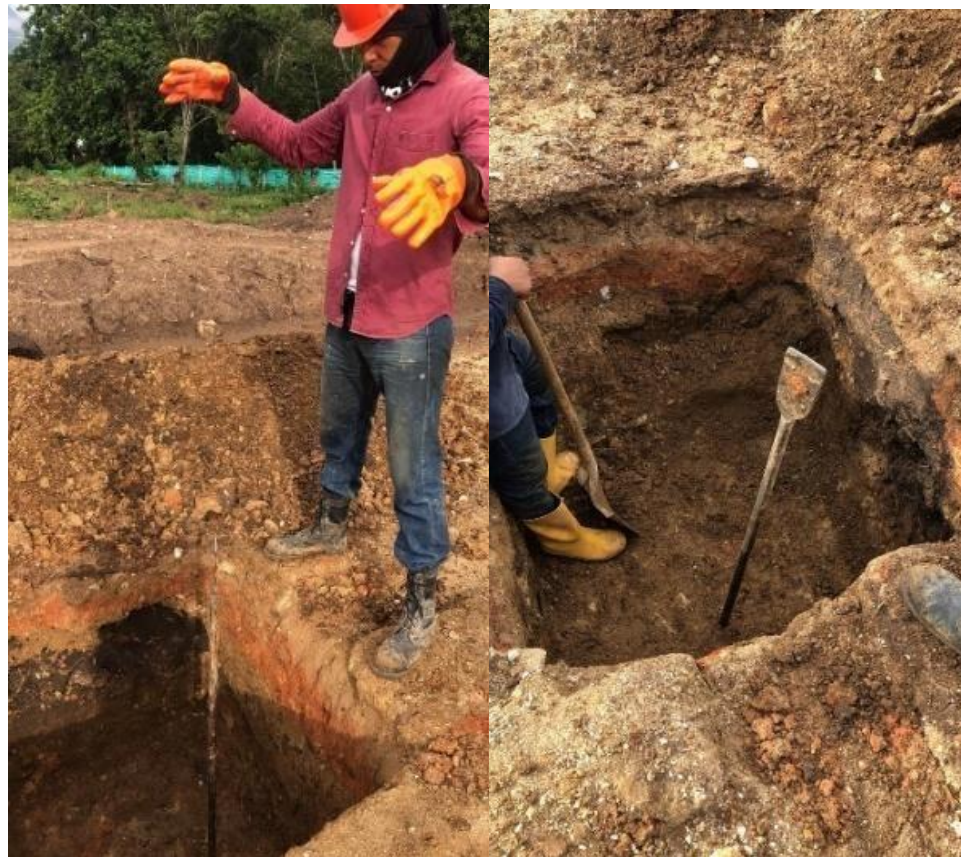
Figura 5.

**4.3.2.1 Prueba de Penetración con Barra de Acero.** Se comprueba la estabilidad de la cimentación según el criterio y método del director de obra, ejecutando la actividad mostrada en la (figura 5). La prueba consistió en dejar caer una barra de acero desde una altura de 1 m sobre la superficie de la cimentación. La profundidad de penetración de la barra en el suelo se midió y, según los resultados obtenidos, se determinó si la excavación de la cimentación debía continuar. Este procedimiento se implementó con el propósito de impedir fallencias posteriores a la fundición de la cimentación.

Método de prueba a cimentación

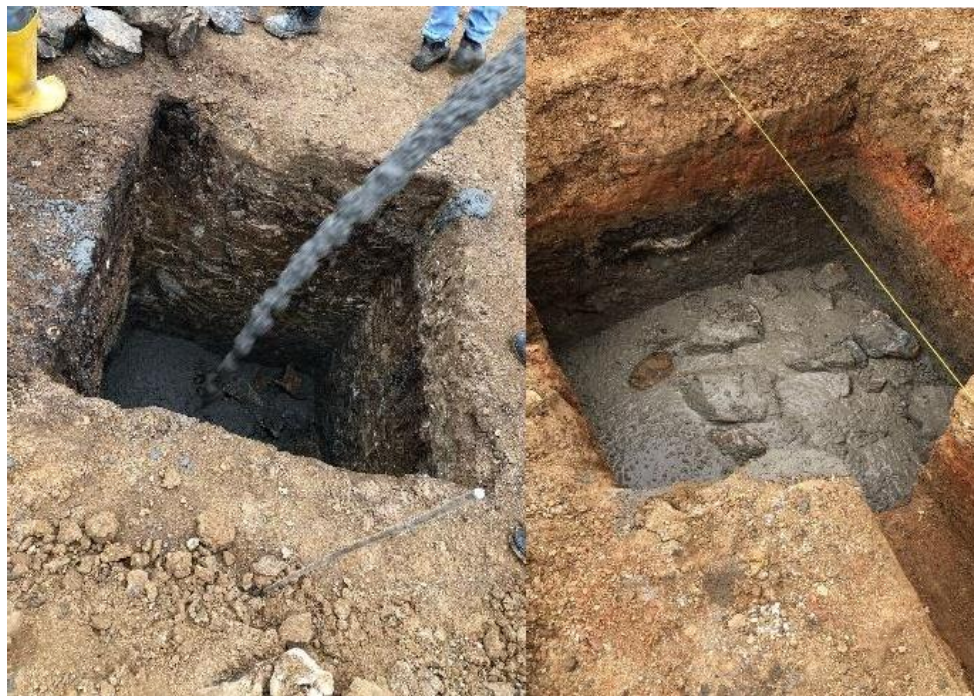
Figura 6.

**4.3.2.2 Supervisión y Ejecución del Concreto Ciclópeo.** Esta actividad se supervisaba tanto por mi como por el ingeniero residente de Coinvecol Constructora S.A.S., asegurando que se cumplieran criterios establecidos por la normativa garantizando la correcta ejecución del trabajo. En la (figura 6) se representa la fase de construcción del concreto ciclópeo, donde se verificó el uso adecuado de los materiales (cemento, agua, roca triturada, agregados finos y gruesos) para asegurar la correcta composición de la mezcla. El concreto se vertió en capas, añadiendo la roca triturada entre ellas, repitiendo el procedimiento hasta alcanzar el nivel de referencia y dejar una superficie plana.

Supervisión a la Fundición de Concreto Ciclópeo

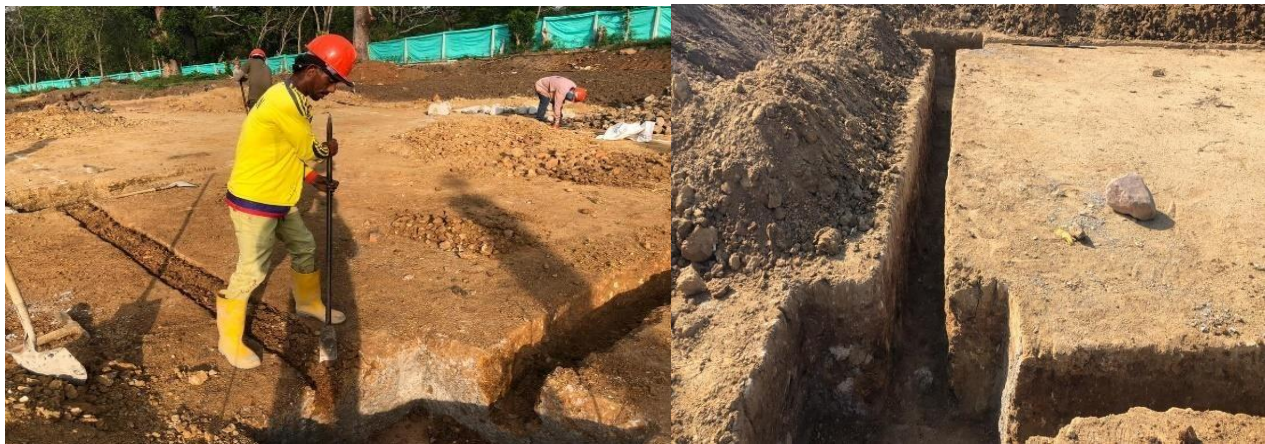
Figura 7.

Posteriormente a la fundición del concreto ciclópeo, se procede a la excavación manual de las vigas de cimentación, como se muestra en la (figura 7). Una vez concluida esta fase, se prepara el equipo para realizar el armado de vigas de cimentación y zapatas (Figura 8). Se verifica cuidadosamente los espaciamientos planteados para los estribos, la cantidad de estribos y barras longitudinales, así mismo, se supervisa el armado de la malla para las zapatas y la colocación de cilindros de concreto en la base, con el fin de garantizar el recubrimiento del elemento y evitar la posibles fallas de fluencia del elemento, asegurando la calidad y seguridad de la estructura.

Supervisión a la Excavación Manual de Vigas de Cimentación

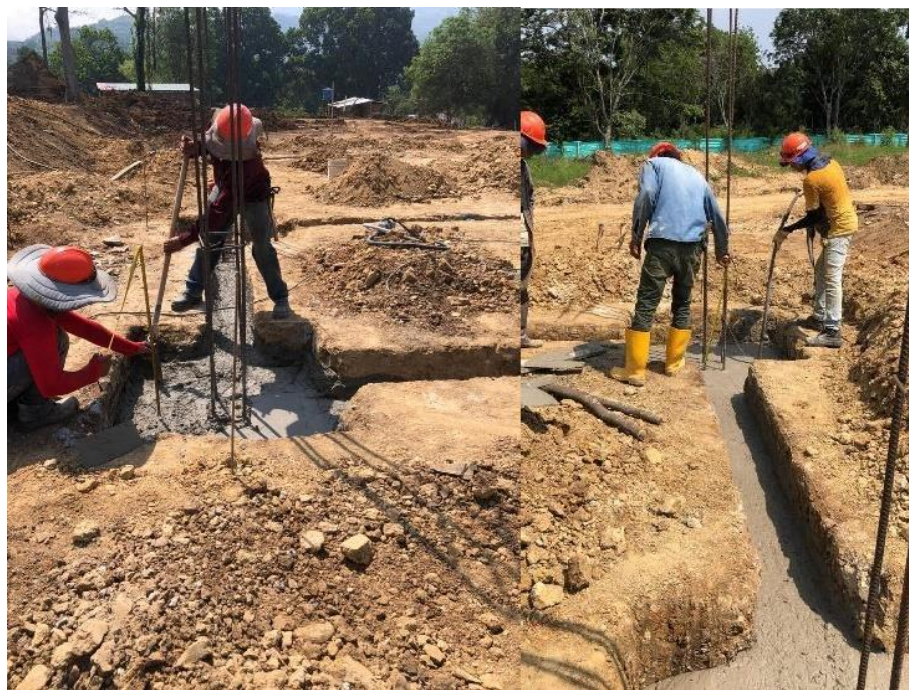
Figura 9.

Posterior a verificar la armadura de las zapatas y vigas de cimentación, se procede a su fundición. Es fundamental asegurar un rendimiento adecuado del personal, manejando el concreto de manera uniforme y continua, sin interrupciones significativas, y vertiéndolo en capas que permitan una correcta integración del concreto. Se supervisa el uso constante del vibrador manual para eliminar burbujas de aire, siendo crucial para prevenir defectos internos que podrían comprometer la integridad del elemento estructural. Además, se verifica que el nivel de referencia sea uniforme en toda la fundición y se chequean las barras longitudinales que reforzarán las columnas según los planos. La fase descrita se representa en la (figura 9).

Supervisión en la Fundición de Zapatas y Vigas de Cimentación

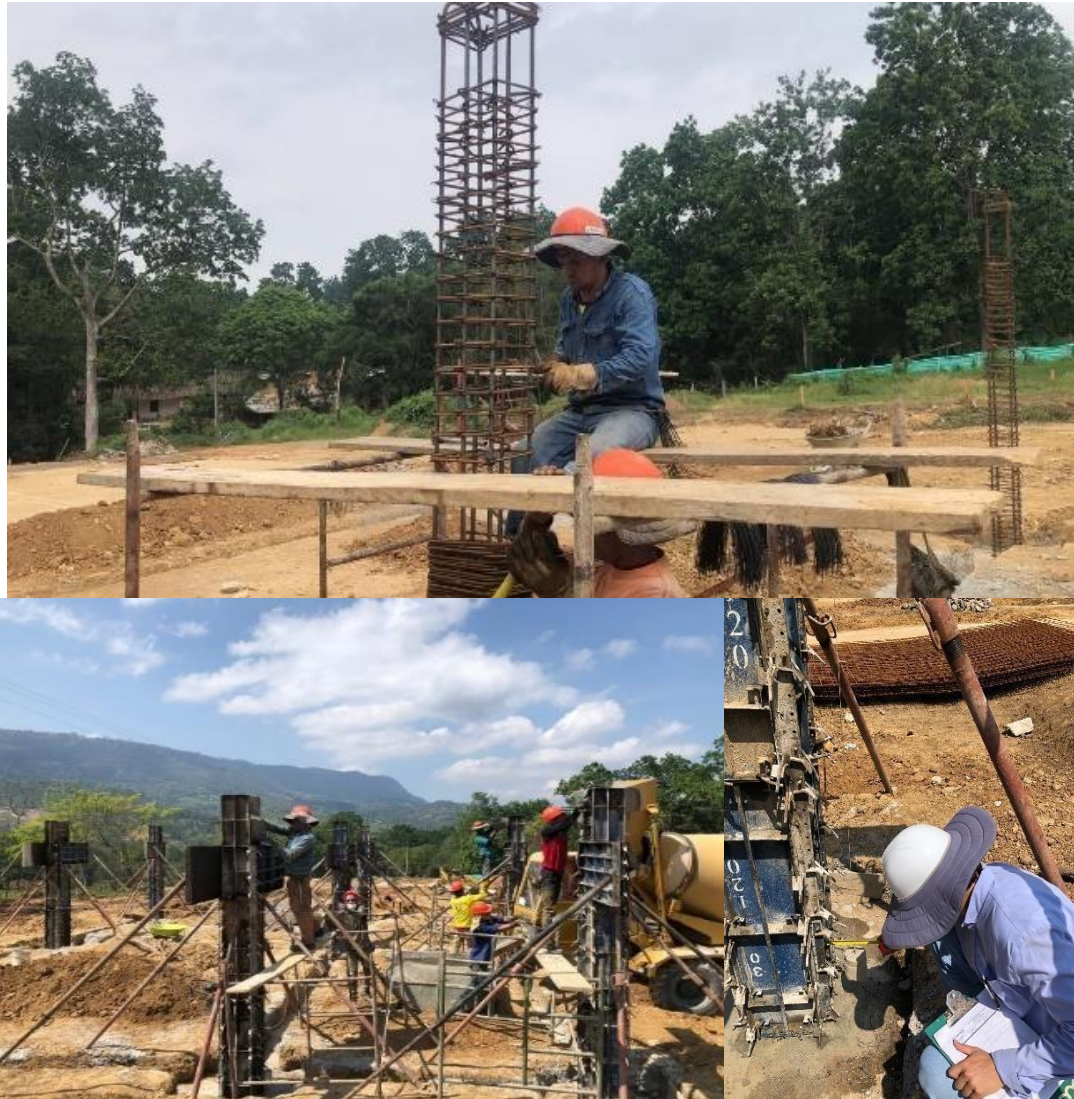
Figura 10.

Se supervisaban aspectos fundamentales en la construcción de las columnas como la cantidad y espaciamiento de estribos, el uso de barras longitudinales definidas en la planos y correcto armado de la formaleta. Una vez armada la formaleta, se realiza un chequeo al plomo de cada columna para asegurar su correcta alineación. Durante la fundición de los elementos, se monitoreaba el proceso de vertimiento del concreto, asegurando la adecuada utilización del vibrador manual para lograr una óptima consolidación. Posteriormente, tras el desencofrado, se implementa un periodo de 7 días hábiles, durante el cual se mantenía el concreto húmedo para alcanzar su resistencia optima. Cada una de estas actividades se demuestran en la (*figura 10*).

Supervisión al Armado y Fundición de Columnas

*Nota.* Las figuras ilustran el proceso de armado de estribos, fundición y verificación del nivel en columnas.

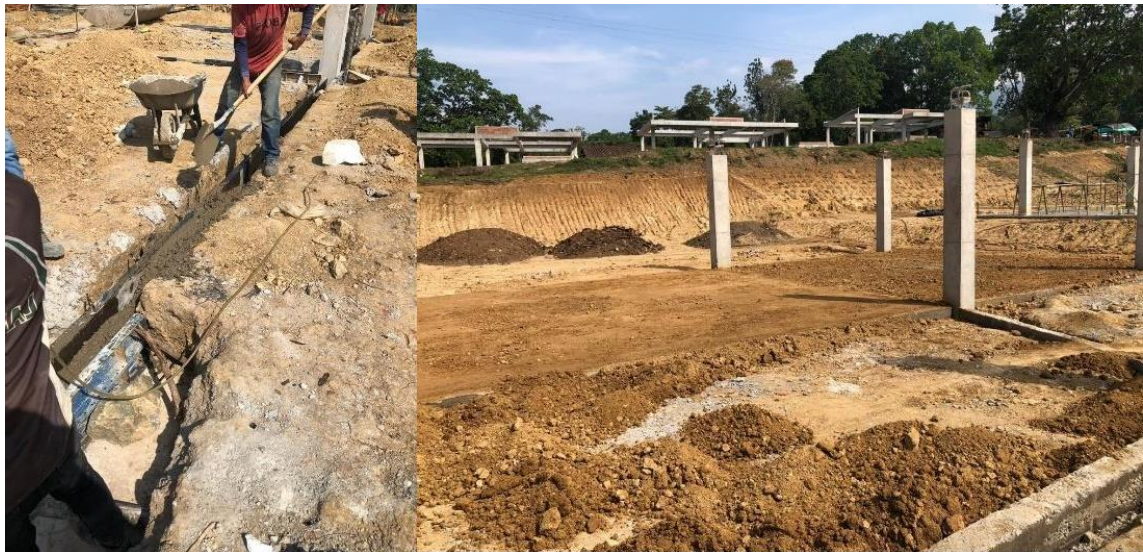
Figura 11.

Esta fase constructiva no se utilizaba al inicio de la obra, pero como se observa en la (figura 11), fue una medida implementada bajo la decisión del comité de la obra tras identificar fallas en

Fundición del Bordillo Perimetral y Colocación del Material Base

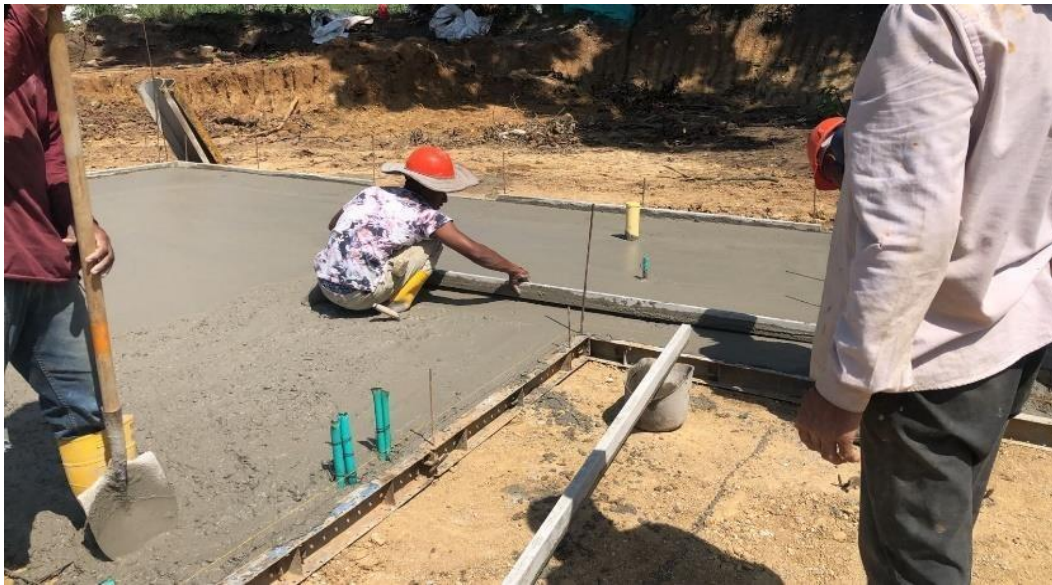
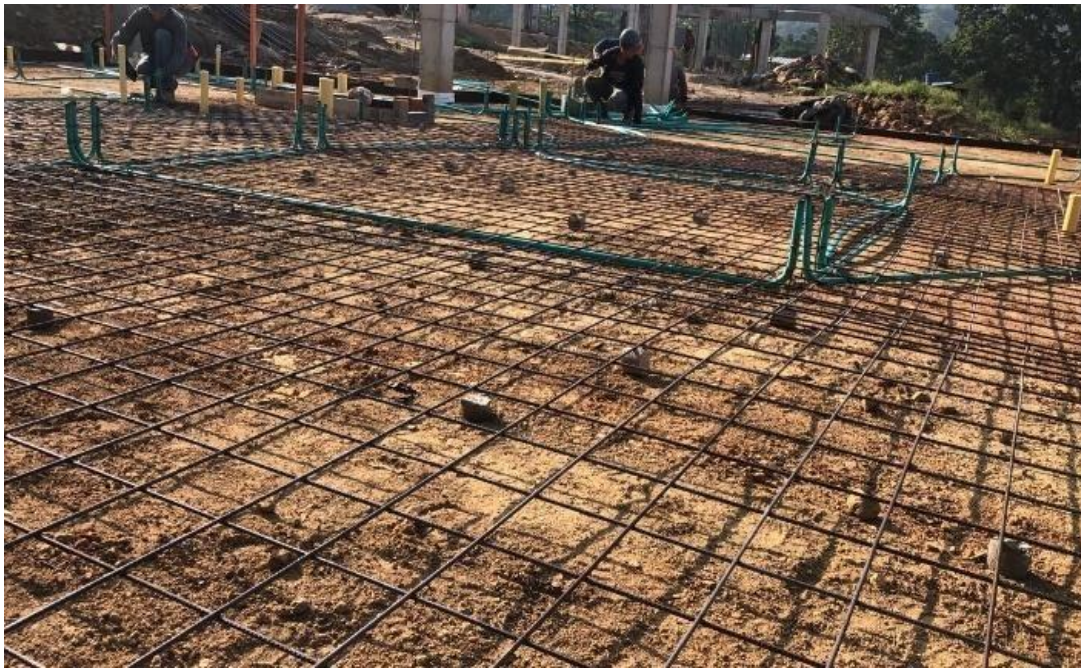
Figura 12.

En esta fase se realiza una supervisión exhaustiva para prevenir problemas como grietas, hundimiento o deformaciones que puedan comprometer la estabilidad y durabilidad de la estructura. Principalmente se verifica el armado de la formaleta, asegurando que cumpla las medidas acorde a los planos y tipo de casa en construcción. Se revisa el correcto armado de la

Supervisión al Armado y Fundición del Antepiso

*Nota.* Las figuras ilustran el proceso de fundición y armado de Antepiso.

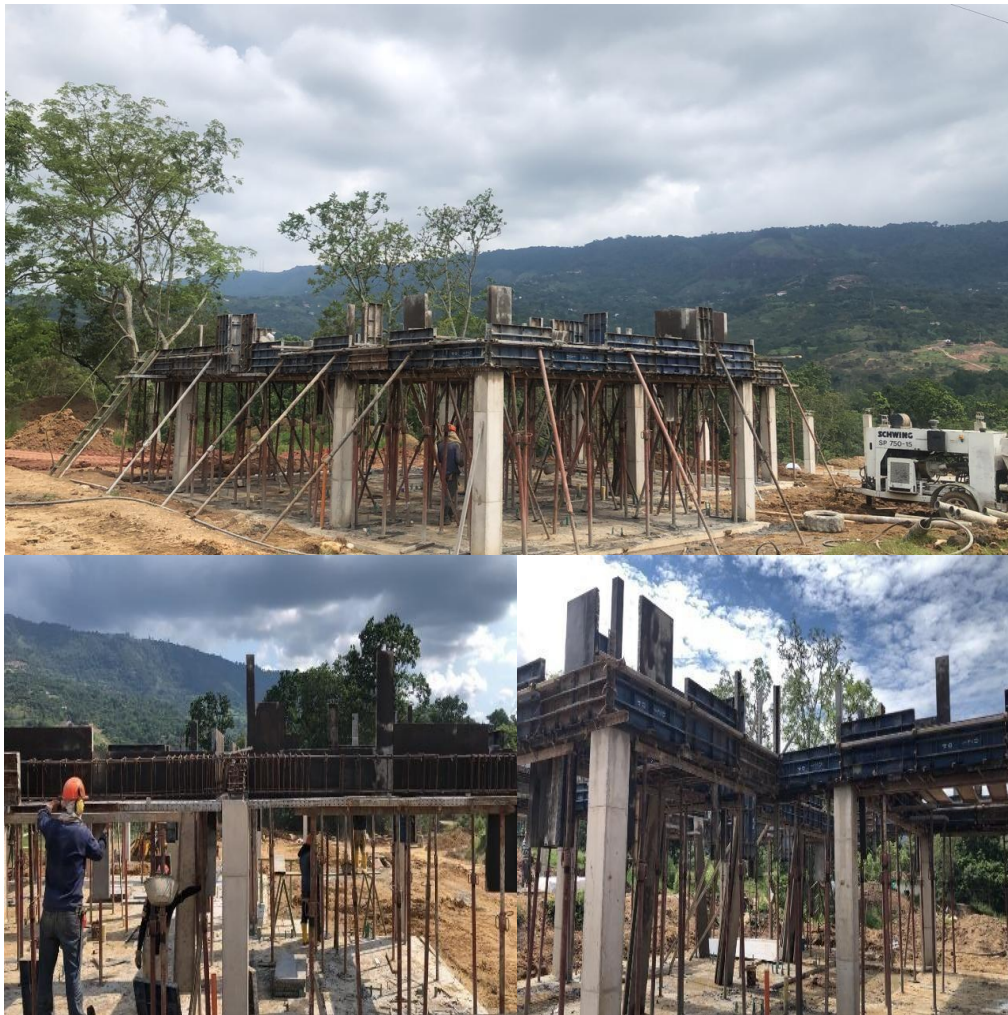
Figura 13.

Supervisión al Armado y Encofrado de Vigas Aéreas

*Nota.* Las figuras ilustran el proceso de encofrado y armado de refuerzo estructural en vigas.

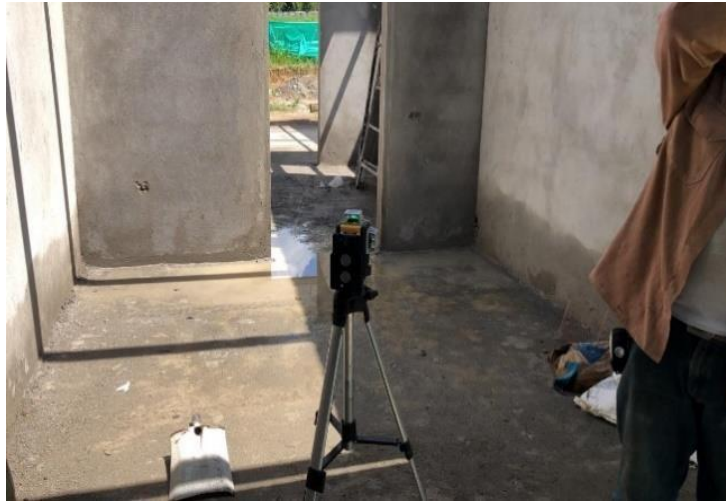
Figura 14.

Nivelador láser

Durante la inspección, se identificaron desviaciones tanto horizontales como verticales en vigas aéreas de las viviendas. Dependiendo del tipo de falla, se implementaron acciones correctivas de inmediato. Para corregir desviaciones horizontales, se nivelaban las vigas utilizando materiales como mortero de pega, verificando nuevamente la nivelación usando un hilo. En el caso de fallas verticales, se procedía a desbastar la viga utilizando sierras de corte de concreto y cincel, con el objetivo de lograr la nivelación necesaria. Finalmente, se realizaba una verificación adicional con el nivel laser para asegurar la corrección de las desviaciones. Los detalles de esta fase se muestran en la *(figura 14)*, *(figura 15)* y *(figura 16)*.

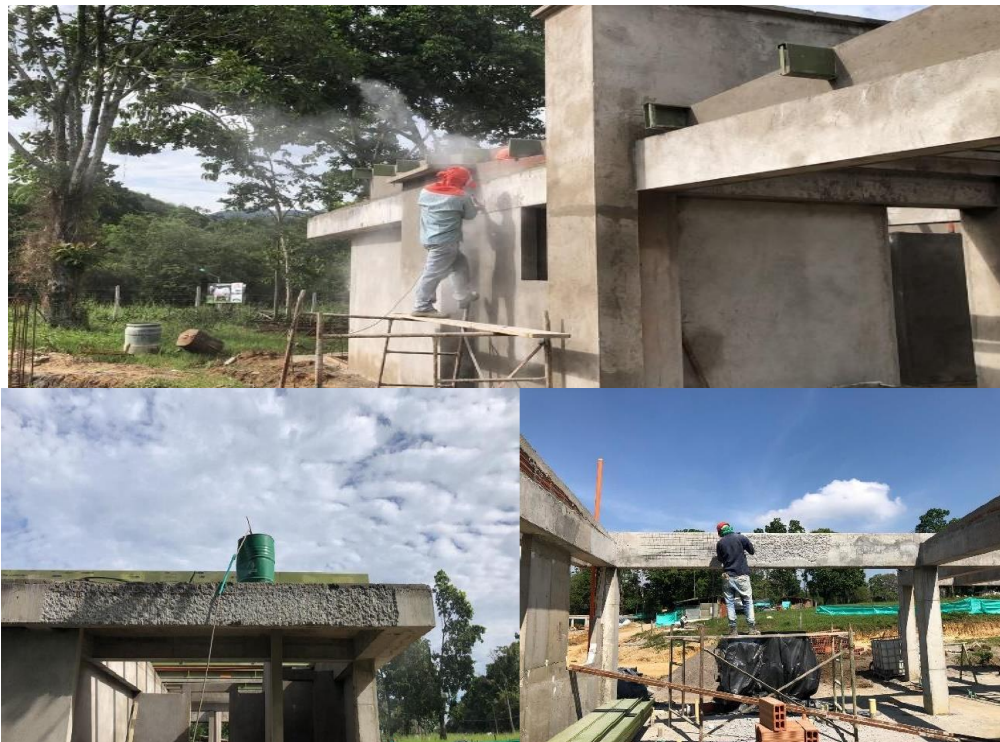
Figura 15.

Descacile de vigas aéreas

*Nota.* Principal falencia estructural, se realiza una revisión rigurosa en esta etapa

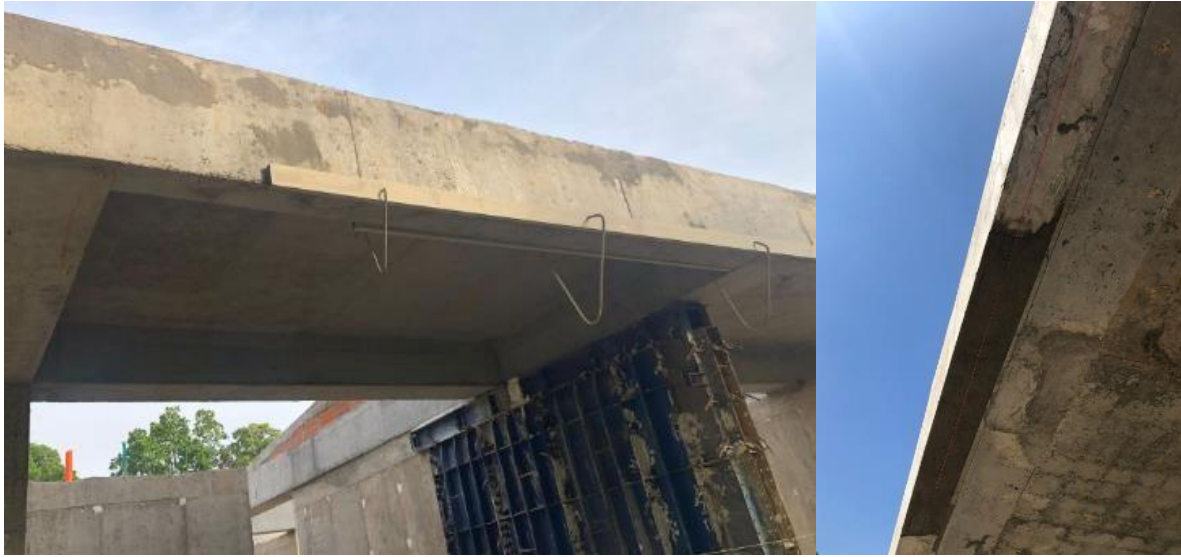
Figura 16.

Nivelación de vigas aéreas

*Nota. Se usa hilo para el chequeo de nivelación.*

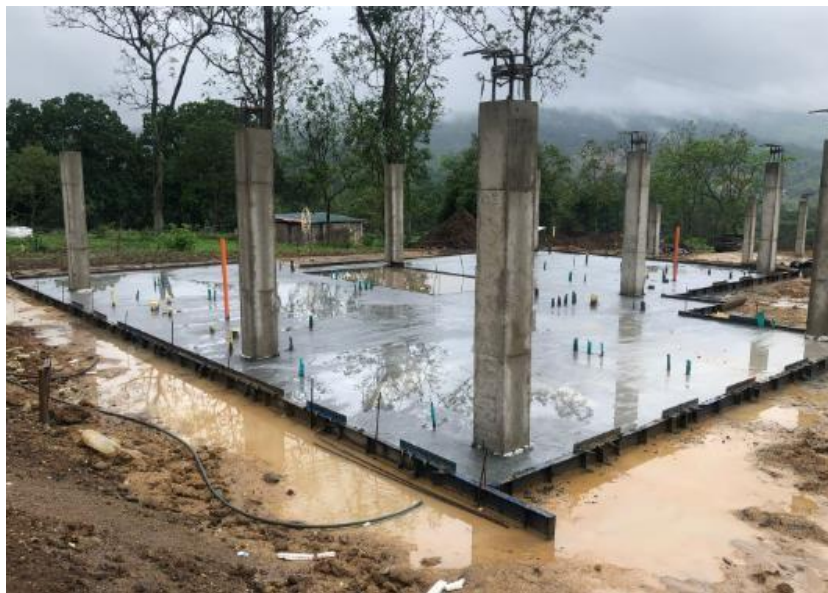
Figura 18.  
Acumulación de agua debido a lluvias intensas

Una problemática adicional estuvo relacionada con el suministro eléctrico. La dependencia de dos plantas eléctricas móviles provocó interrupciones frecuentes, lo que limitó la capacidad operativa de los equipos y generó retrasos en las diferentes etapas constructivas.
