**CARACTERIZACIÓN Y ANÁLISIS DE LA FALLA DEL TALUD QUE  
AFECTA 110 METROS LINEALES DE LA VÍA LA ESTACIÓN-GUAPOTA.**

**UNIVERSIDAD INDUSTRIAL DE SANTANDER  
FACULTAD DE INGENIERIA FISICO – MECANICA  
ESCUELA DE INGENIERIA CIVIL  
BUCARAMANGA**

**2013**

**Trabajo de grado para optar al título de Ingeniero(a) Civil**

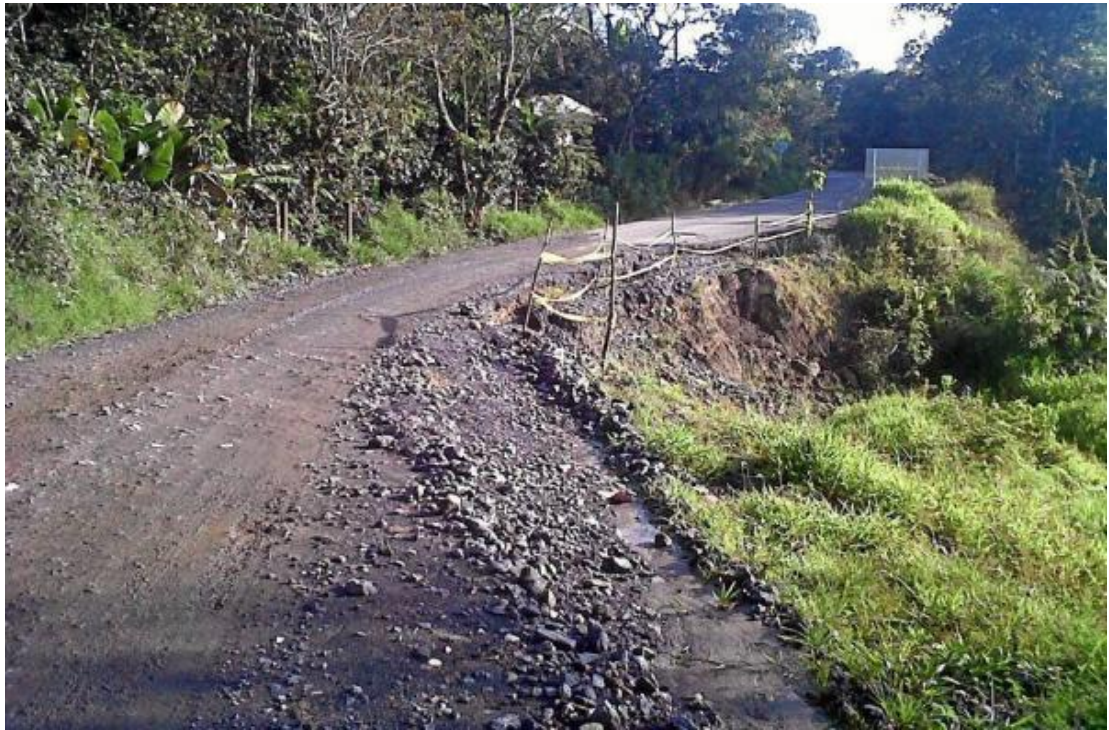
**Ilustración 1. Panorámica del talud.**

Esta falla que se presenta en esa zona que quedó destapada durante las obras de pavimentación. Este es un problema que viene de la ola invernal de los años anteriores pero que se acrecienta a medida que avanza el invierno en esta temporada. Se trata de un punto localizado a tres kilómetros aproximadamente desde la carretera nacional. El resto de la vía se encuentra en buen estado

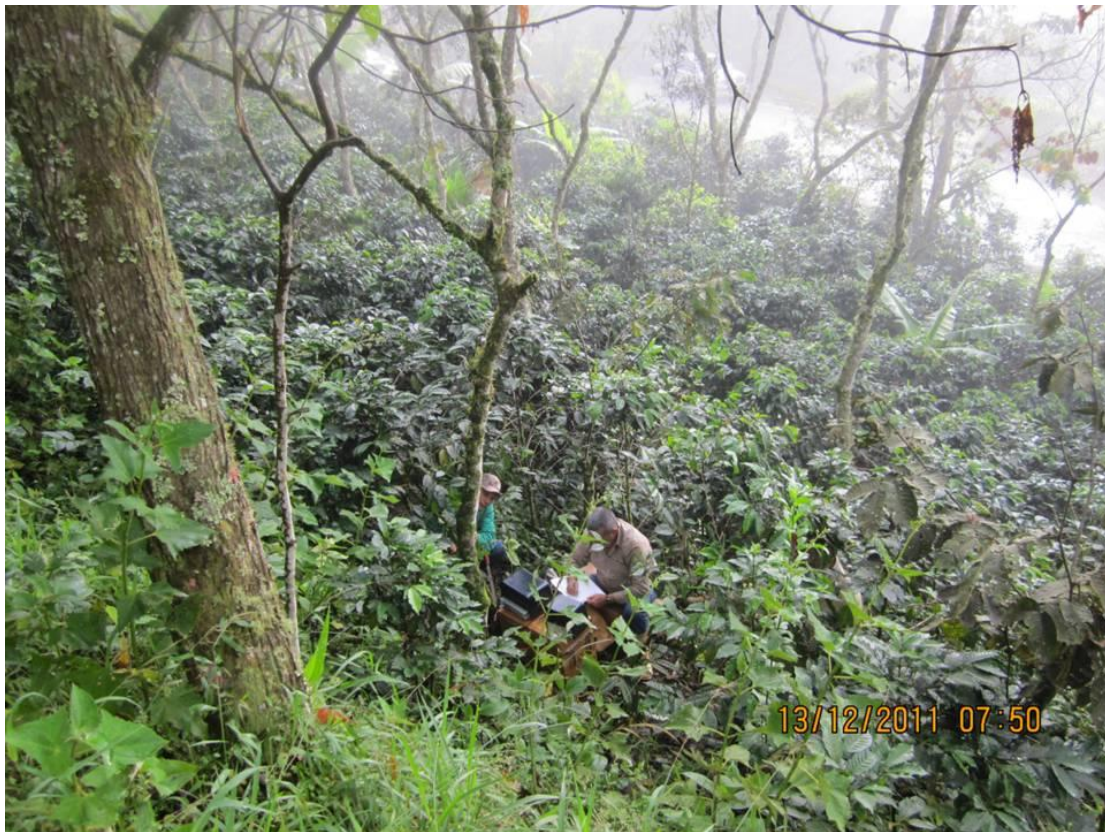
Figura No. 7. Foto del lugar en donde se ejecutó el SEV-1

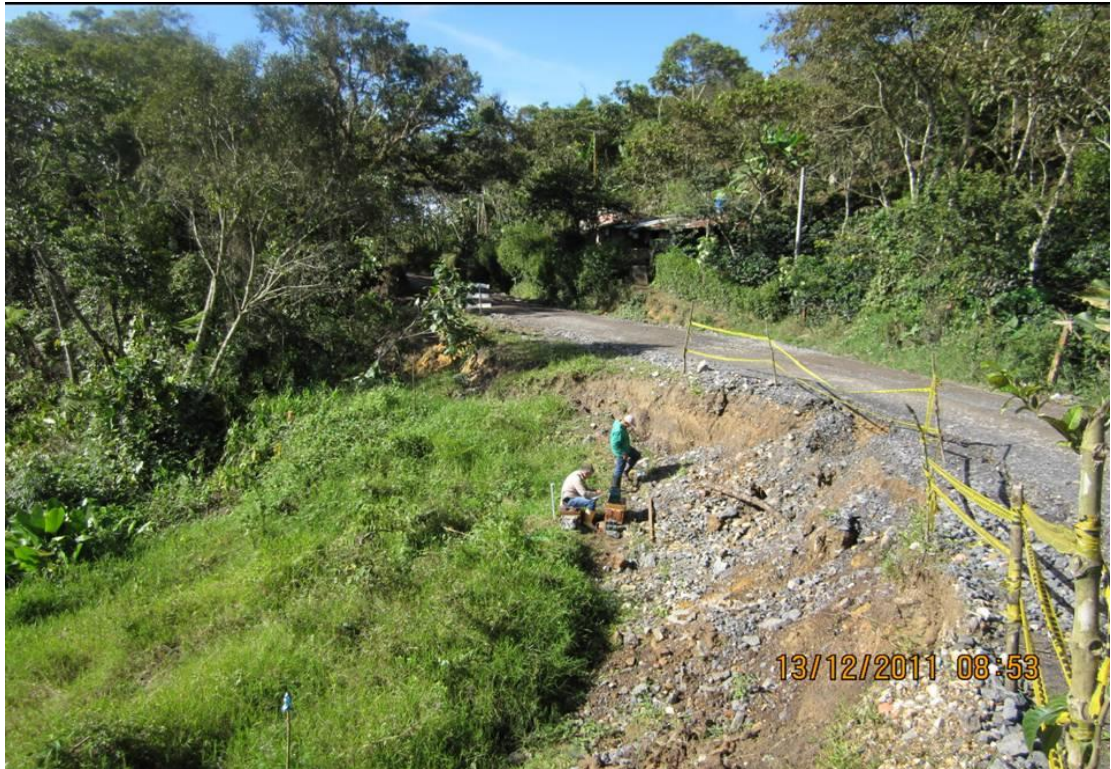
Figura No. 9. Foto del lugar en donde se ejecutó el SEV-2.

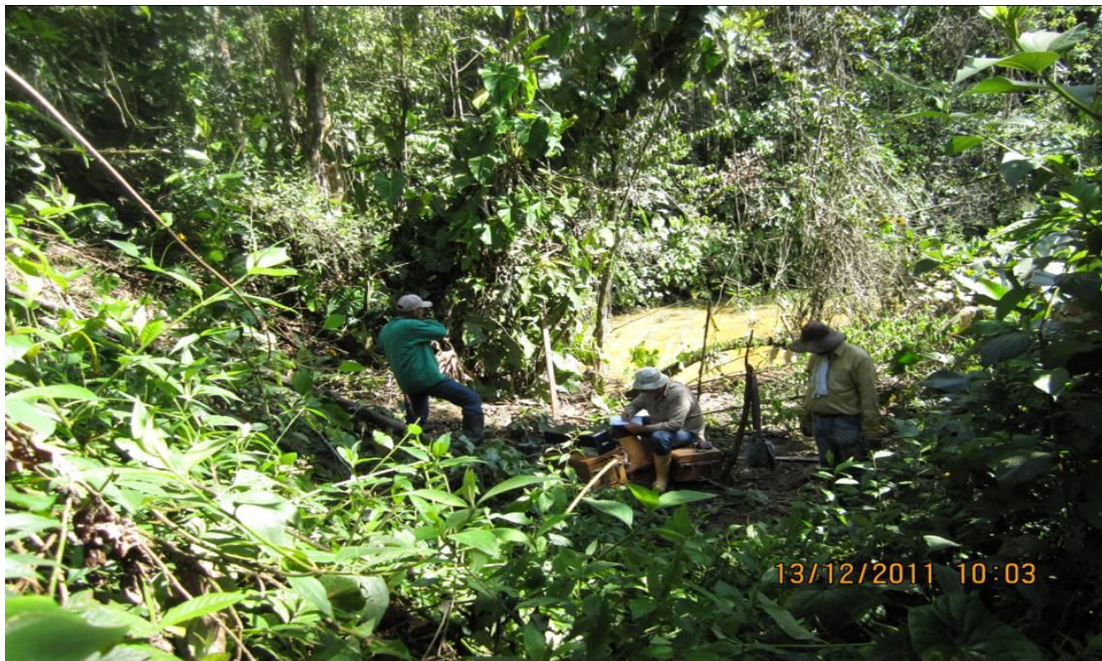
Figura No. 11. Foto del lugar en donde se ejecutó el SEV-3.

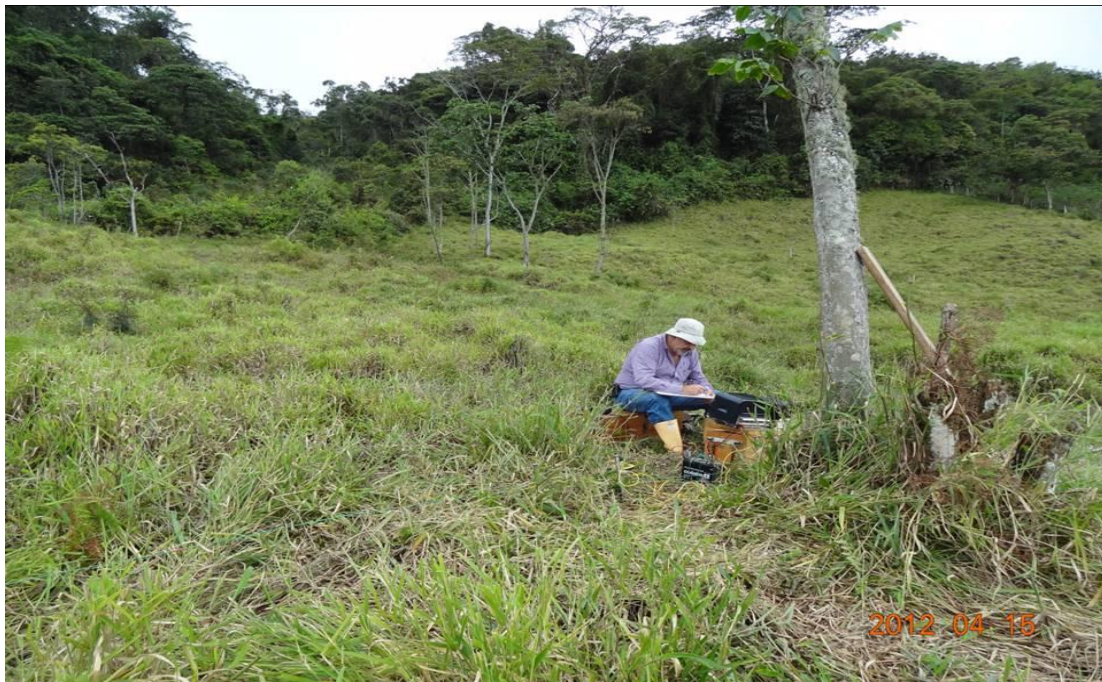
Figura No. 13. Foto del lugar en donde se ejecutó el SEV-4.

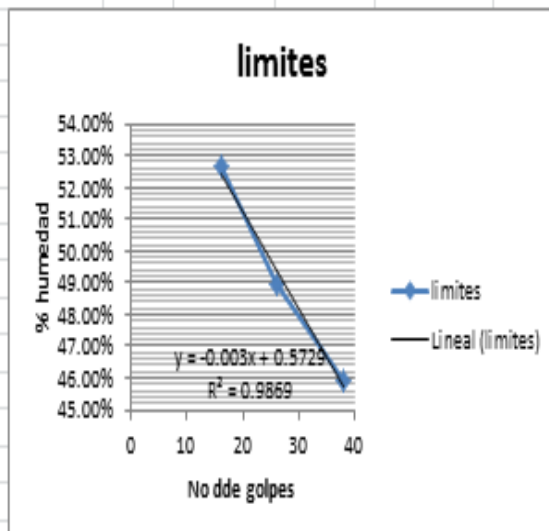
LIMITE LIQUIDO :	<u>49%</u>
LIM. PLASTICO :	<u>31%</u>
IND. DE PLASTI. :	<u>18%</u>
CLASIFICACION SUCS.	<u>ML</u>

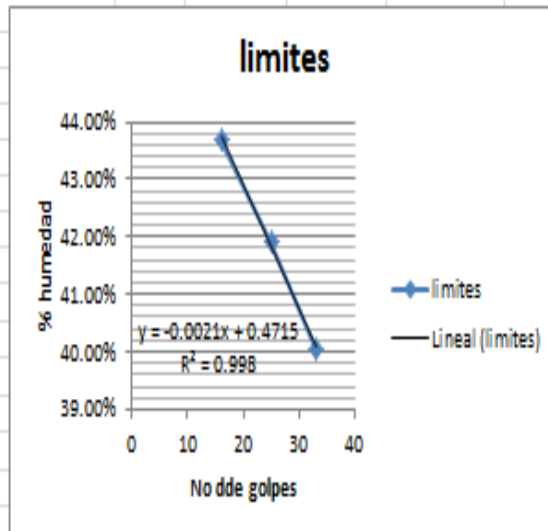
LIMITE LIQUIDO :	<u>42%</u>
LIM. PLASTICO :	<u>29%</u>
IND. DE PLASTI. :	<u>13%</u>
CLASIFICACION SUCS.	<u>ML</u>
