Estrategias de mitigación en base a normativas vigentes y caracterización peatonal urbana: en barrios comprendidos entre calles 10 a la 16 y las carreras 17 a la 14 del Municipio del Socorro-Santander.

Trabajo de grado para optar por el título de Ingeniero Civil

UNIVERSIDAD INDUSTRIAL DE SANTANDER  
FACULTAD DE INGENIERÍAS FÍSICO-MECÁNICAS  
ESCUELA DE INGENIERÍA CIVIL  
BUCARAMANGA

2022

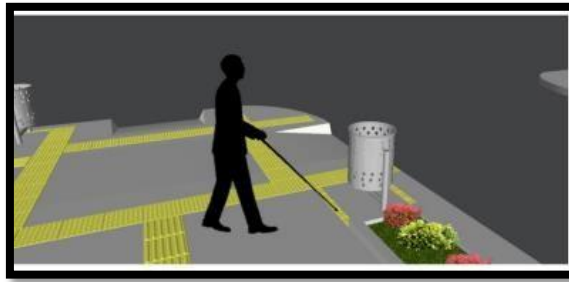
**Figura 9.**

Se debe ubicar próximo a obstáculos que vaya a encontrar el peatón como lo son postes de alumbrado público, mobiliario o también vados o plataformas de acceso, posibles cambios de nivel se deben delimitar por completo cada uno de estos obstáculos para evitar accidentes. En la imagen se puede apreciar un ejemplo de esta delimitación.

*Esquema de Uso de Tablet Podotáctiles en Obstáculos*

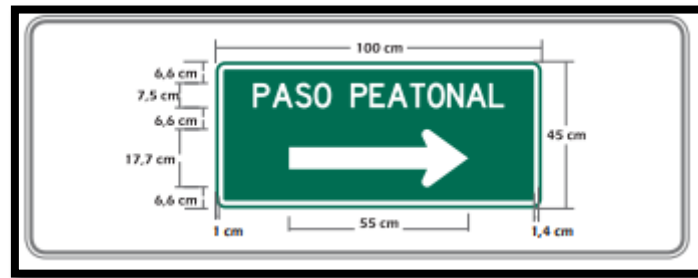
**Figura 22.**

*Señal Informativa para Peatones*

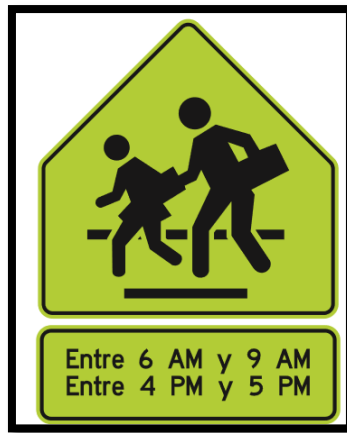
**Figura 23.**

*Señal de Cruce Escolar con Horario Institucional*

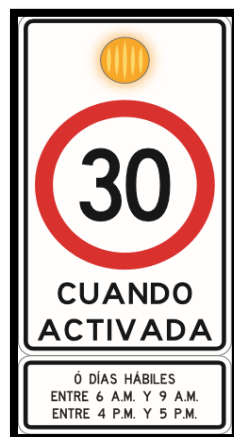
**Figura 24.**

*Señal de Velocidad Condicionada por Horario*

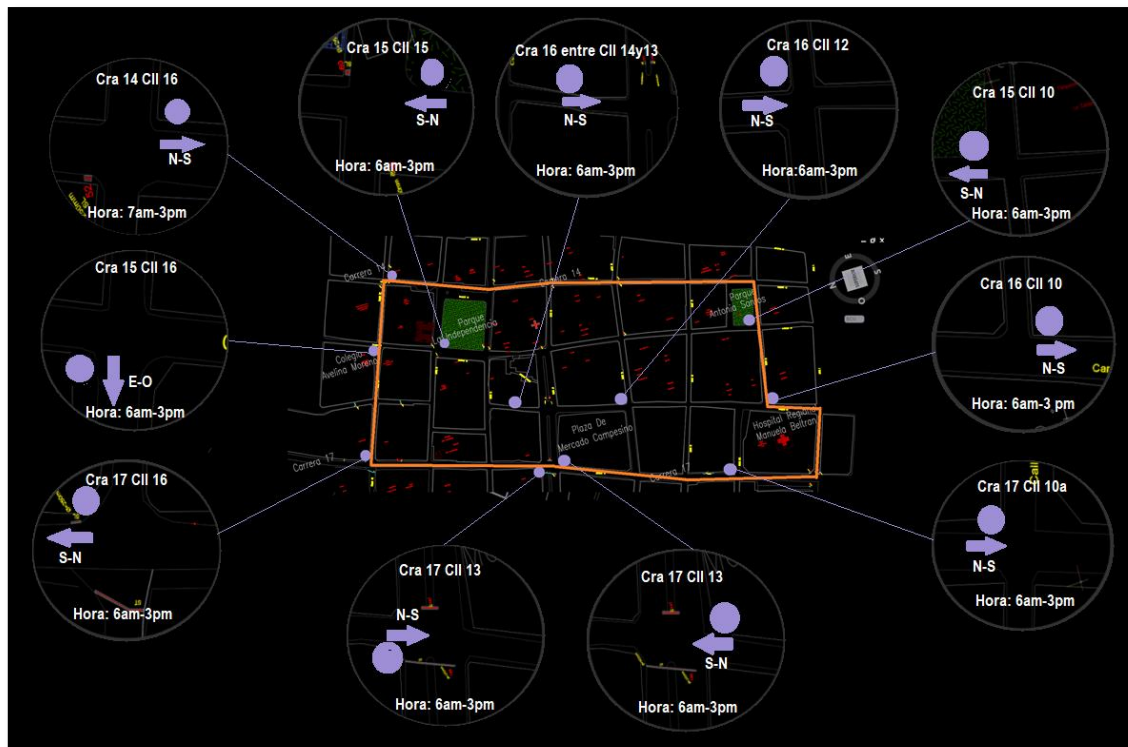
### **Figura 33.**

*Visualización gráfica de los puntos aforados.*
