**Revisión y mejoramiento de la estabilización de talud ubicado en la carretera Túquerres -  
Samaniego km 17+850 en el departamento de Nariño**

**Proyecto de grado para optar el título de - Magister en Geotecnia**

**Universidad Industrial de Santander  
Facultad de Ingenierías Fisicomecánicas  
Escuela de Ingeniería Civil  
Maestría en Geotecnia**

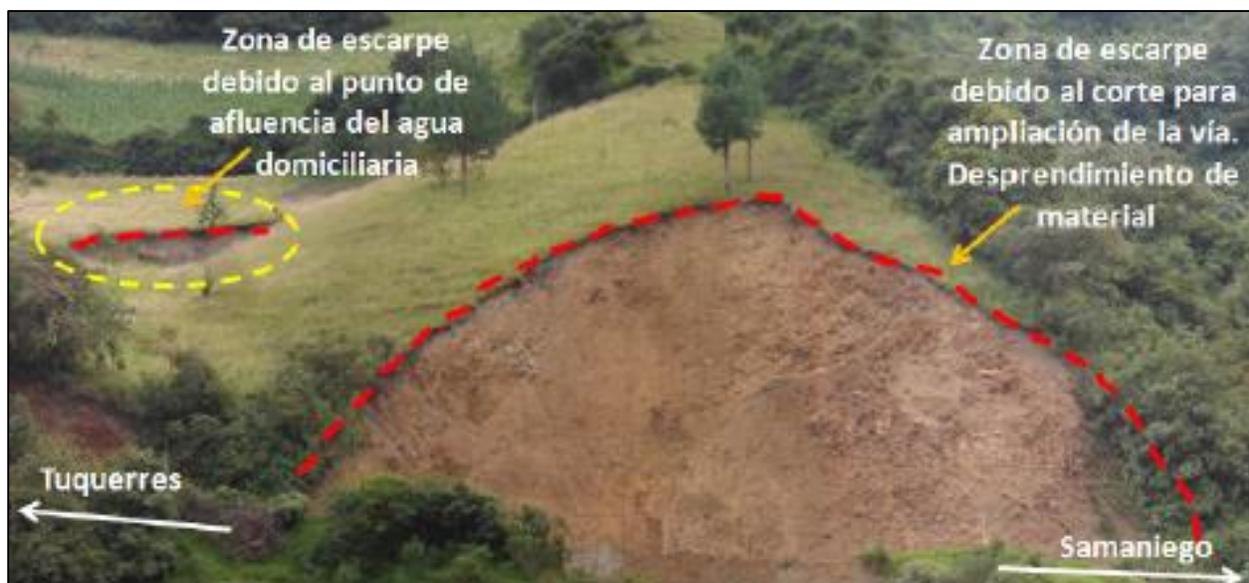
El primero de ellos, se produce debido a la deposición de aguas domiciliarias de las viviendas de la parte alta de la montaña, las cuales son descargadas al talud sin ningún tipo de manejo hasta las obras hidráulicas de la vía. En la figura 2 se muestra lo anteriormente expuesto.

*Figura 2.* Panorámica del sitio inestable del K17+850.

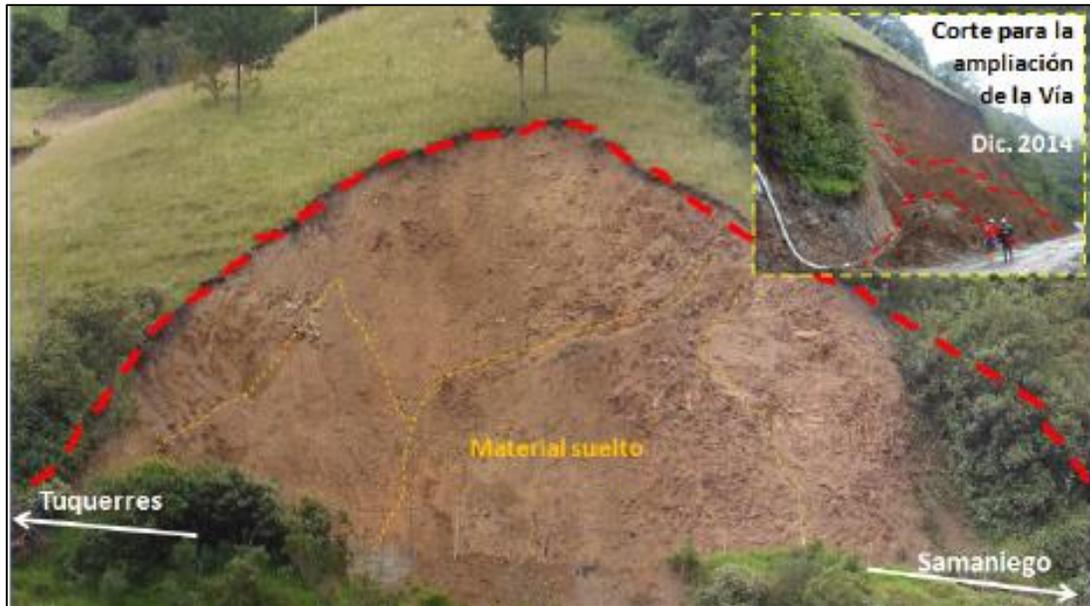
El segundo evento corresponde a la caída de detritos del talud de corte interno de la vía, producto de los cortes que se realizaron para dar el ancho de la misma y la presencia de materiales meteorizados. Adicionalmente, se evidencia falta de manejo de las aguas superficiales (ver figura 3).

Figura 3. Área de afectación de la vía producto del corte.

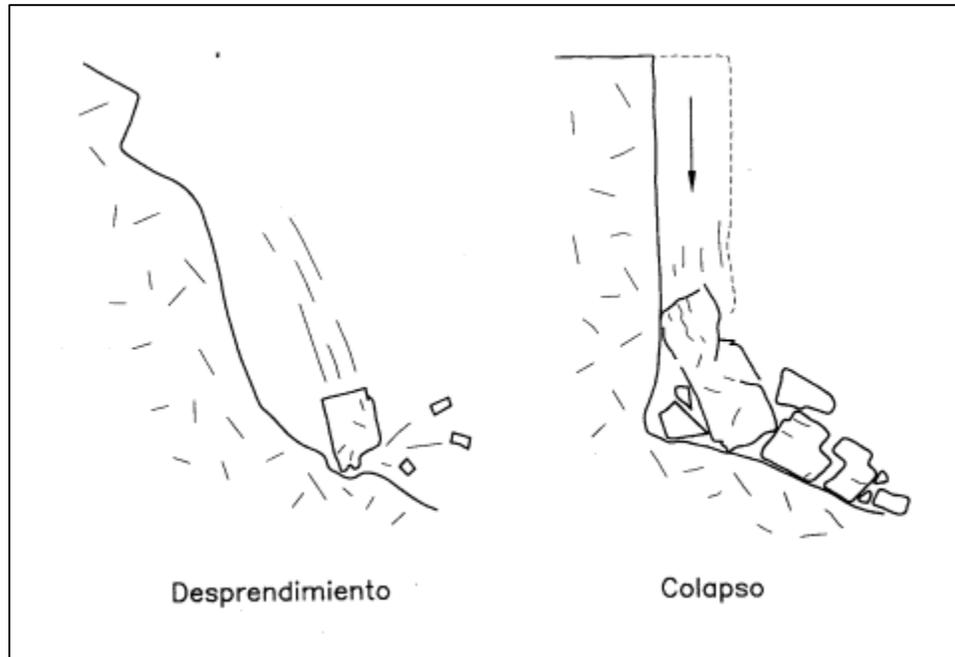
La rotura suele producirse por deslizamiento o vuelco de pequeña envergadura, proporcionando a la masa despegada una velocidad inicial. La propagación de los desprendimientos en laderas con pendientes superiores a los  $76^\circ$  se produce preferentemente por caída libre, por debajo de este ángulo los impactos contra el terreno son frecuentes mientras que en laderas de menos de  $45^\circ$  la propagación se realiza por rodadura y, eventualmente, por deslizamiento. Las caídas con una trayectoria básicamente vertical de abrigos desarrollados en acantilados por la socavación efectuada por un río, el oleaje o la meteorización y disgregación de las rocas a su pie son consideradas colapsos (García Yagüe y García Álvarez, 1988).

El material caído, una vez desparramado por la ladera, no suele experimentar nuevos movimientos. Cuando las caídas son frecuentes, los bloques se acumulan al pie de los escarpes rocosos formando canchales que ocasionalmente experimentan roturas y originan corrientes de derrubios (Van Steijn et al. 1988). El área fuente de desprendimientos es de difícil acceso. Por este motivo, aunque es posible la sujeción de los bloques en origen, el tratamiento suele consistir en la interposición de obstáculos en el recorrido (pantallas dinámicas, zanjas). En ocasiones, los desprendimientos rocosos son fenómenos precursores de roturas de ladera de grandes proporciones.

Figura 7. Mecanismos de desprendimiento y colapso

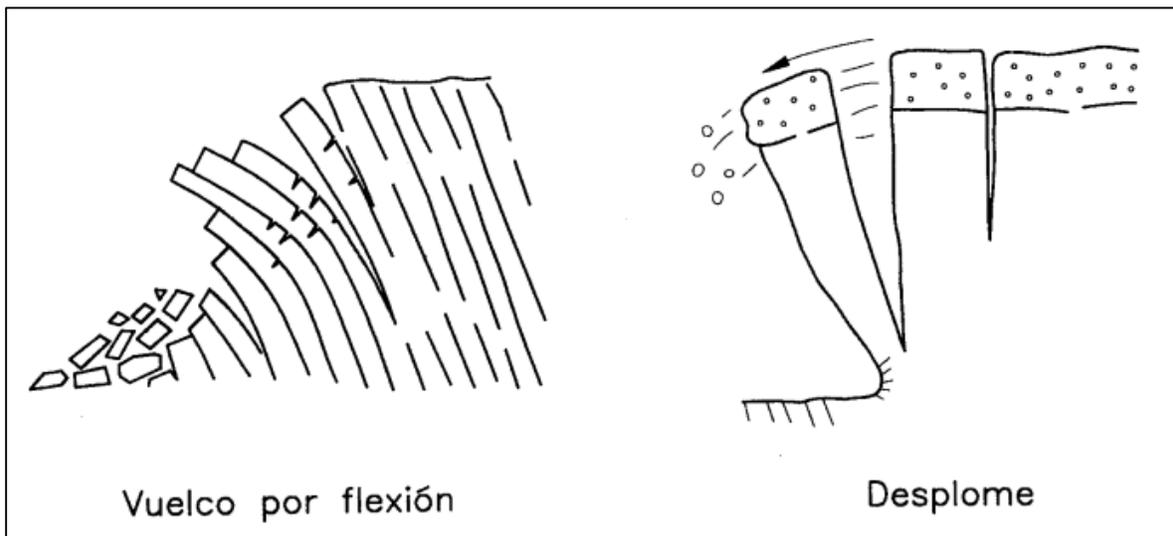
La parte movida cae con un movimiento brusco de giro, al menos inicial, apoyado en su base externa. Estos movimientos se producen en bordes acantilados rocosos o de materiales arenocillicos compactados. Si la ladera es empinada, las roturas por vuelco pueden transformarse en caídas.

*Figura 8. Mecanismos de vuelco*

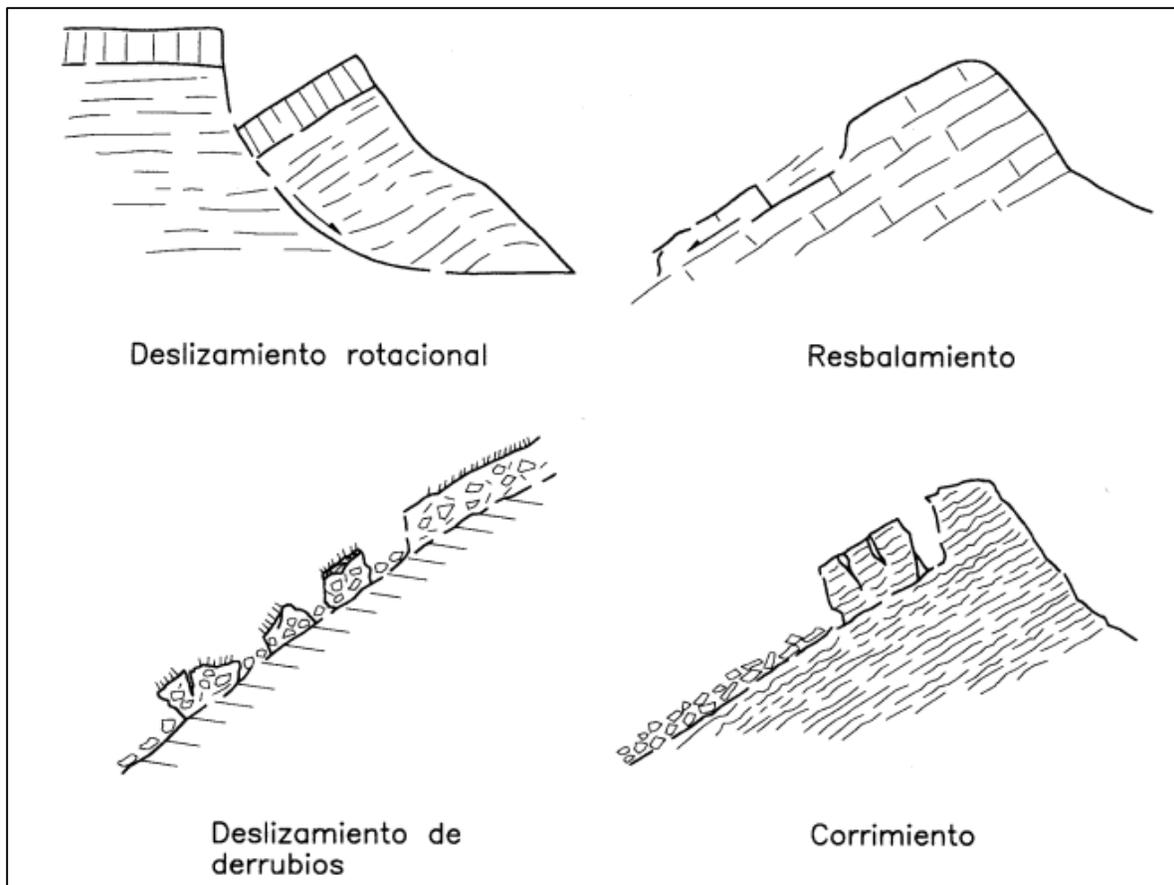
Es un desplazamiento ladera abajo de una masa de suelo o roca, que tiene lugar predominantemente sobre una o más superficies de rotura, o zonas relativamente delgadas con intensa deformación de cizalla. Elementos característicos de este tipo de movimiento son la presencia de superficies de rotura definidas y la preservación a grandes rasgos de la forma de la masa desplazada.

Figura 9. Tipos de deslizamiento

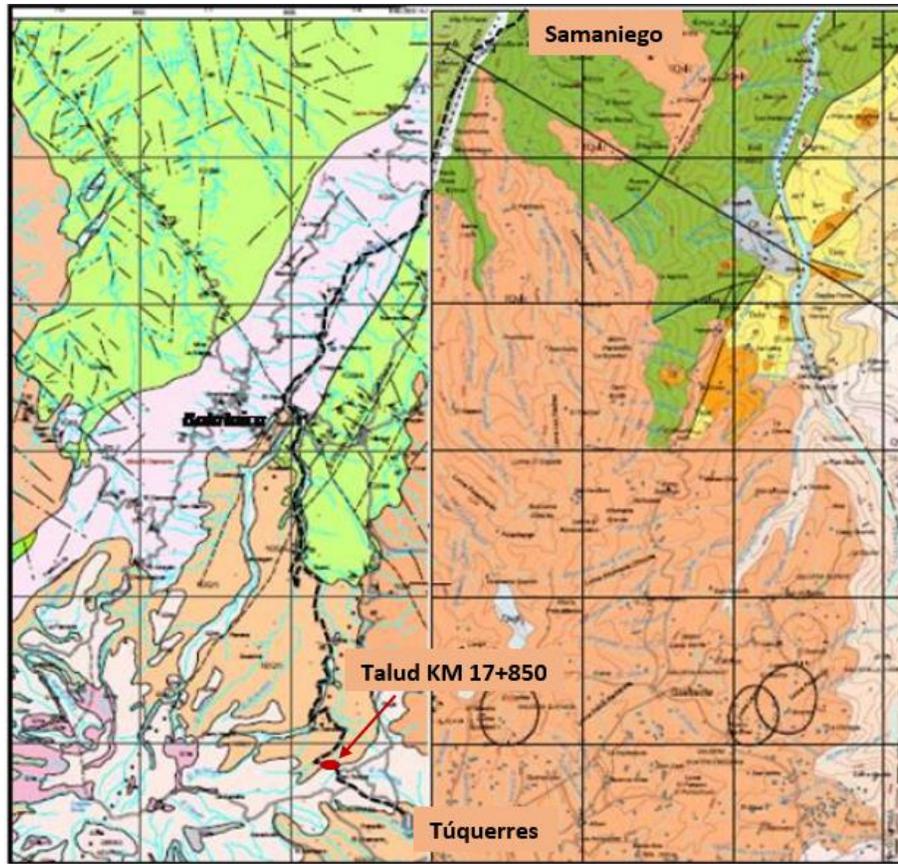
De acuerdo con los estudios geológicos regionales y los reconocimientos de campo, en el corredor vial estudiado se presentan principalmente rocas volcánicas con edades del Cretáceo al Terciario cubierta por extensos depósitos piroclásticos recientes, tal como se muestra en la Figura 11.

Figura 13. Geología General de la Vía Túquerres-Samaniego (Nariño)

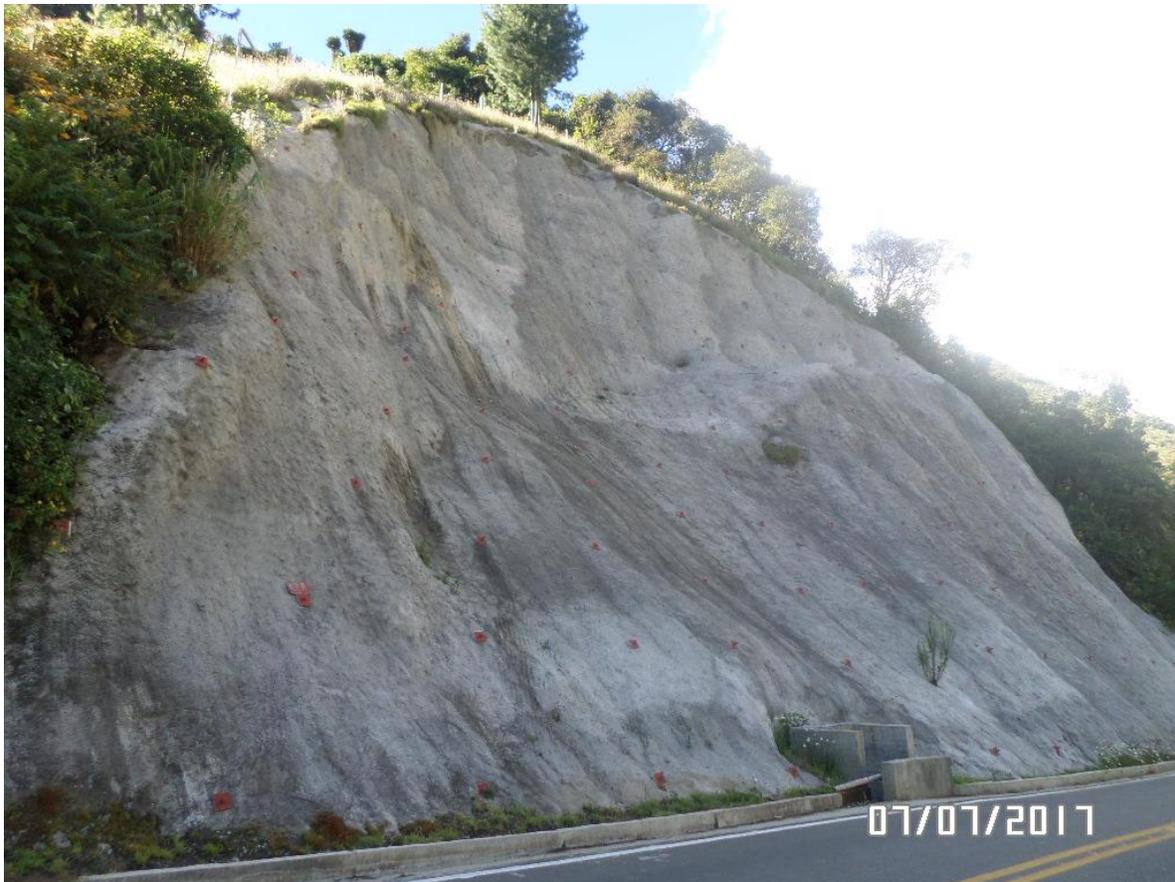
Actualmente, el segundo problema se encuentra detenido puesto que ya se terminó con la intervención en el área, sin embargo se requiere garantizar la estabilidad del sitio mediante el tratamiento del talud superior y el manejo adecuado de las aguas de escorrentía.

*Figura 17.* Estado Actual de Talud KM17+850

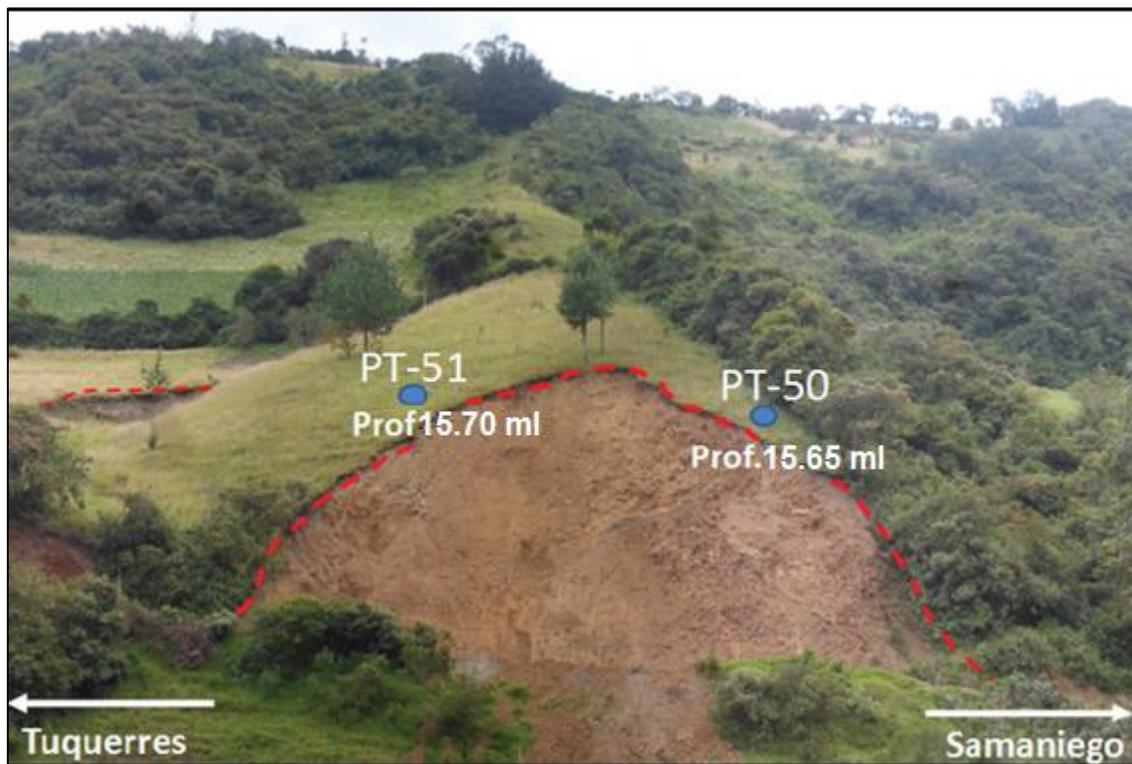
Figura 18. Sitio inestable KM17+850

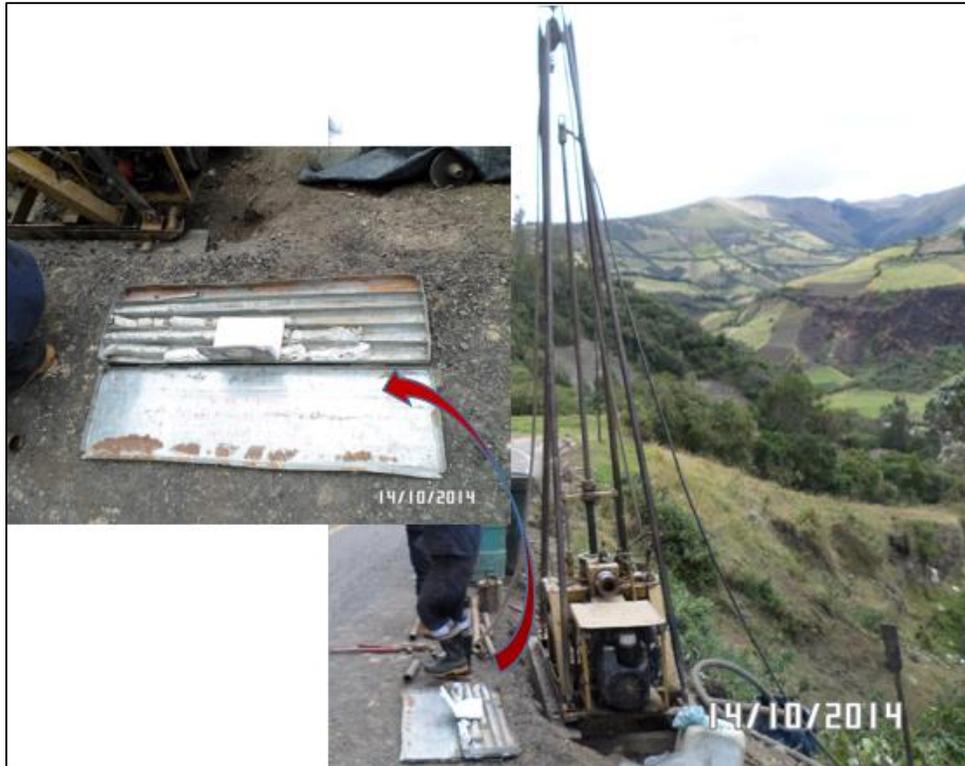
*Figura 21.* Perforación PT-51 Caja 0.0 A 15.70 MTS - KM17+850

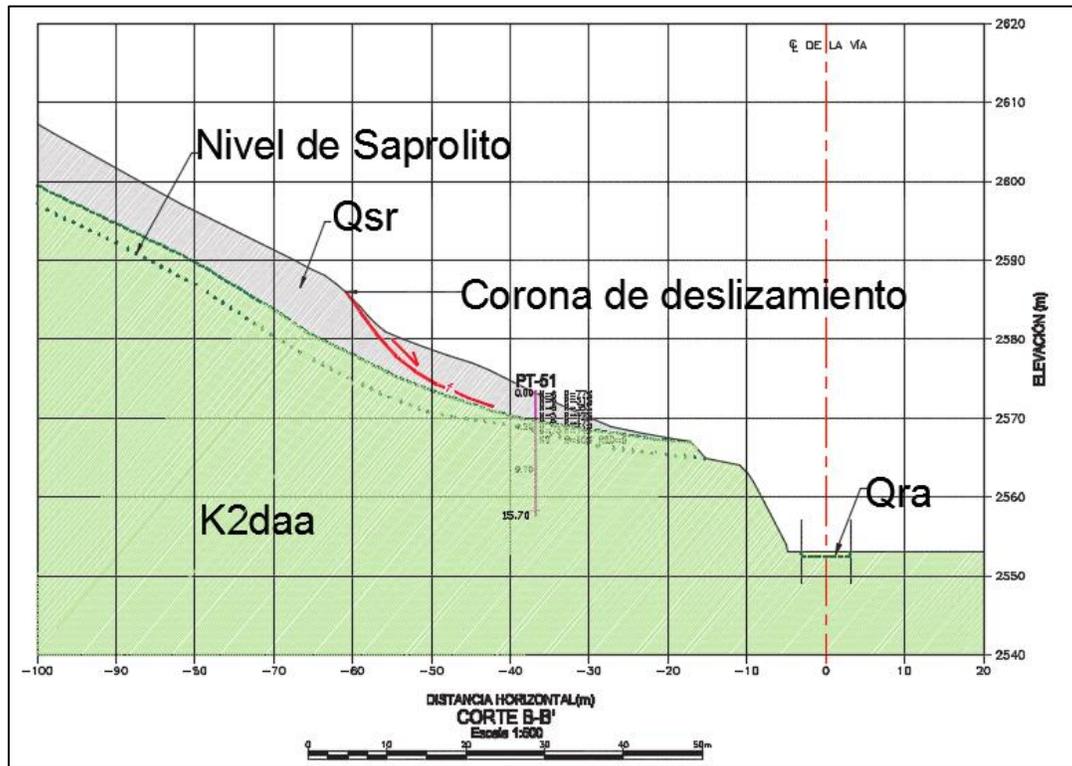
soluciones propuestas. Las profundidades se encuentran referenciadas al nivel actual del terreno en donde se ejecutaron las perforaciones.

Figura 22. Perfil de Diseño

<b>1. 0.00 – 4.20m</b>	<b>Suelo residual (Qsr)</b>
	Limo de color amarillo y café con fragmentos de roca, tamaño grava media, oxidados y alterados. <b>Nspt:</b> 2 golpes/pie a Rechazo. $q_u$ ( $\text{kN/m}^2$ ) = 0.99 <b>w(%)</b> = 28, <b>LL(%)</b> =34 - 42, <b>LP(%)</b> =22 - 27, <b>IP(%)</b> =12 <b>T200(%)</b> =23-97, <b>Peso unitario (<math>\text{kN/m}^3</math>)</b> = 18.8 -19.0
<b>2. 4.20 a 5.40 m</b>	<b>Nivel de Meteorización (NM)</b>
	Saprolito de color gris verdoso, con planos de fracturas oxidados de color café, y fragmentos de diabasa altamente meteorizadas. <b>Nspt:</b> 50 golpes a Rechazo <b>Peso unitario (<math>\text{kN/m}^3</math>)</b> = 21.0
<b>3. &gt; 5.40 m</b>	<b>Grupo Dagua (K2daa)</b>
	Diabasas de color gris verdoso, con planos de facturas oxidados de color café, fracturadas y poco meteorizadas. <b>Nspt:</b> Rechazo <b>Peso unitario (<math>\text{kN/m}^3</math>)</b> = 21.0 $\phi=35^\circ$ , <b>C (<math>\text{kg/cm}^2</math>)</b> =3.5. <b>RQD</b> =9%-10%

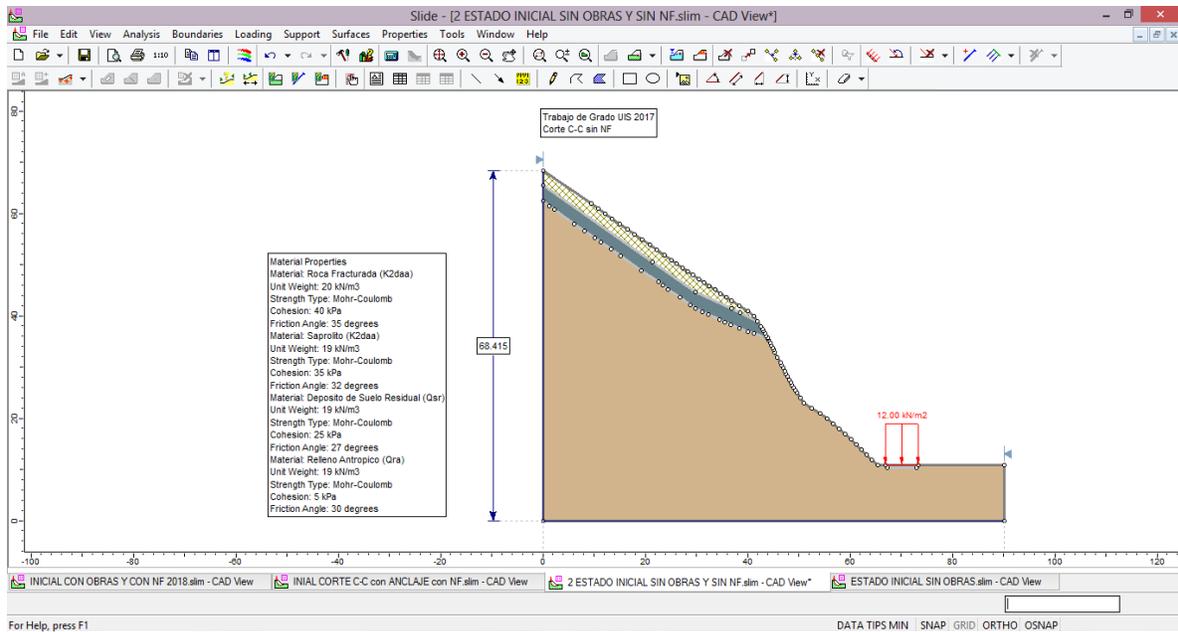
En la figura 24, se muestra las condiciones estáticas en su estado inicial para el análisis de este estudio, asumiendo los valores de la compañía de diseño y consultoría – Geotecnia y Cimentaciones donde no se consideró un nivel freático.

Figura 24. Análisis de estabilidad Estático, Estado Inicial sin N.F-Este Estudio.

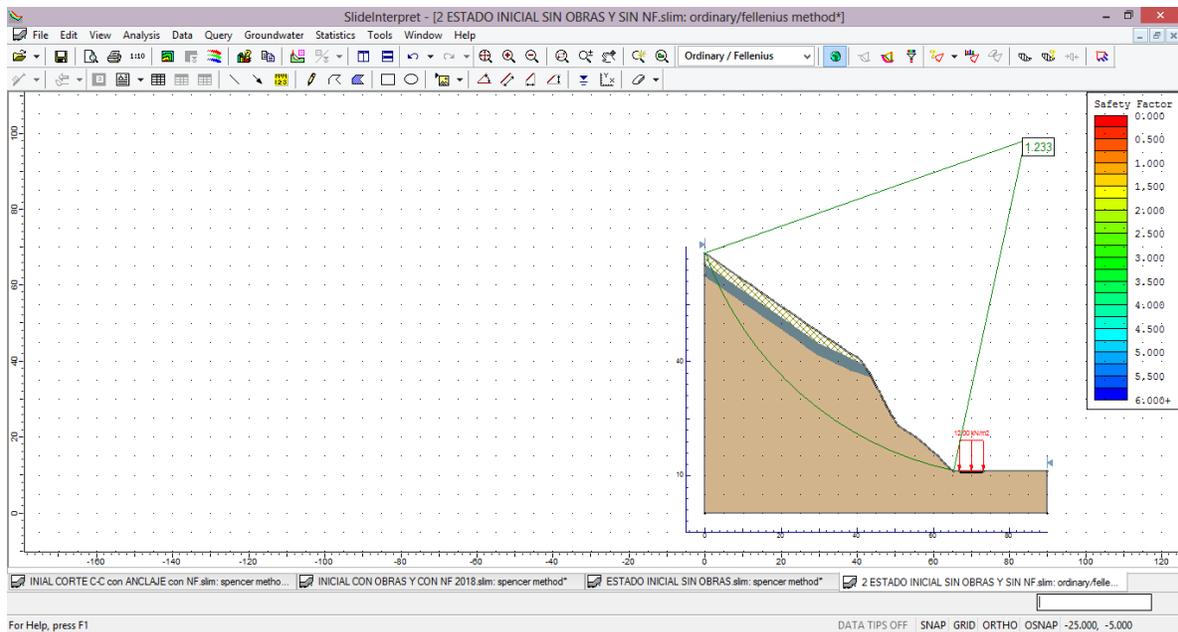
Por consiguiente se obtuvo un factor de seguridad de 1.233, ya que este estudio verifico que hay una superficie de falla más crítica a la analizada por la compañía de diseño y consultoría – Geotecnia y Cimentaciones. (Ver figura 25)

Figura 25. Análisis de estabilidad Estático, Estado Inicial sin N.F-Este Estudio.

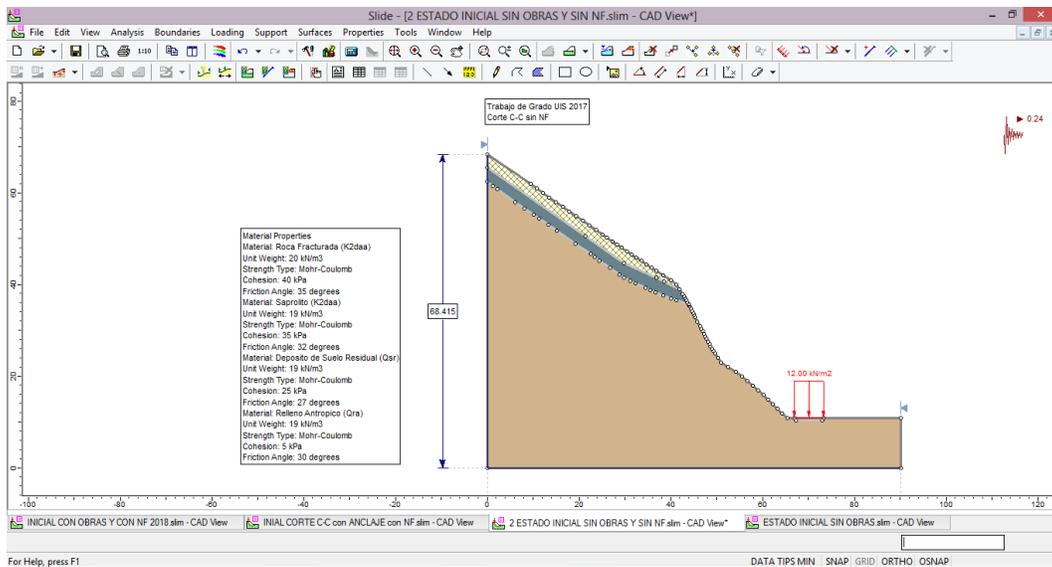
En la figura 26, se muestra un la corrida del software en un escenario en condición dinámica con valores de aceleración sísmica horizontal de 0.24, los cuales fueron tomados por la compañía de diseño y consultoría – Geotecnia y Cimentaciones, para así poder tener una modelación muy semejante a la del consultor.

Figura 26. Análisis de estabilidad Dinámico, Estado Inicial sin N.F-Este Estudio.

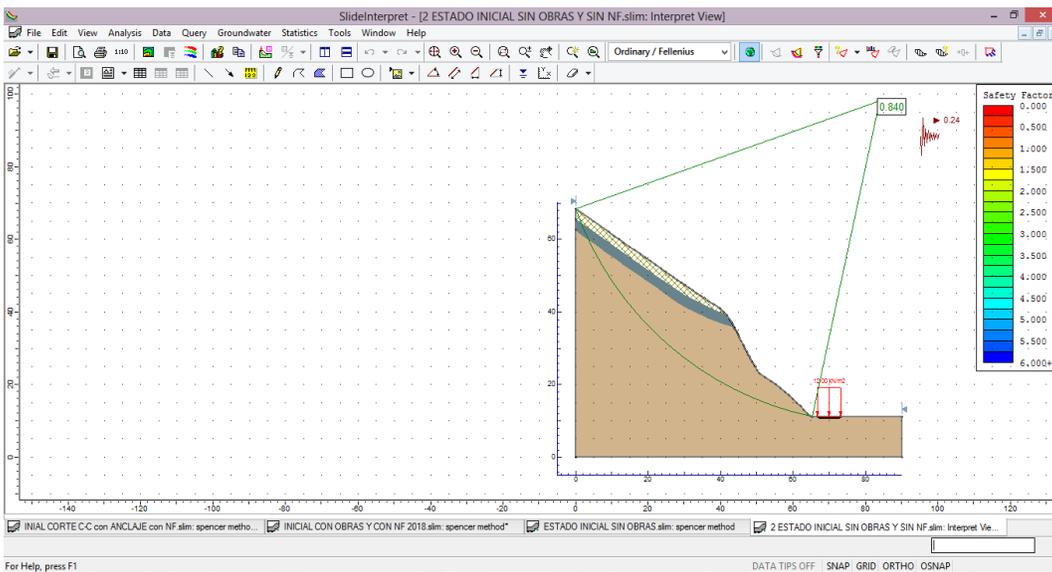
Figura 27. Análisis de estabilidad Dinámico, Estado Inicial sin N.F-Este Estudio.

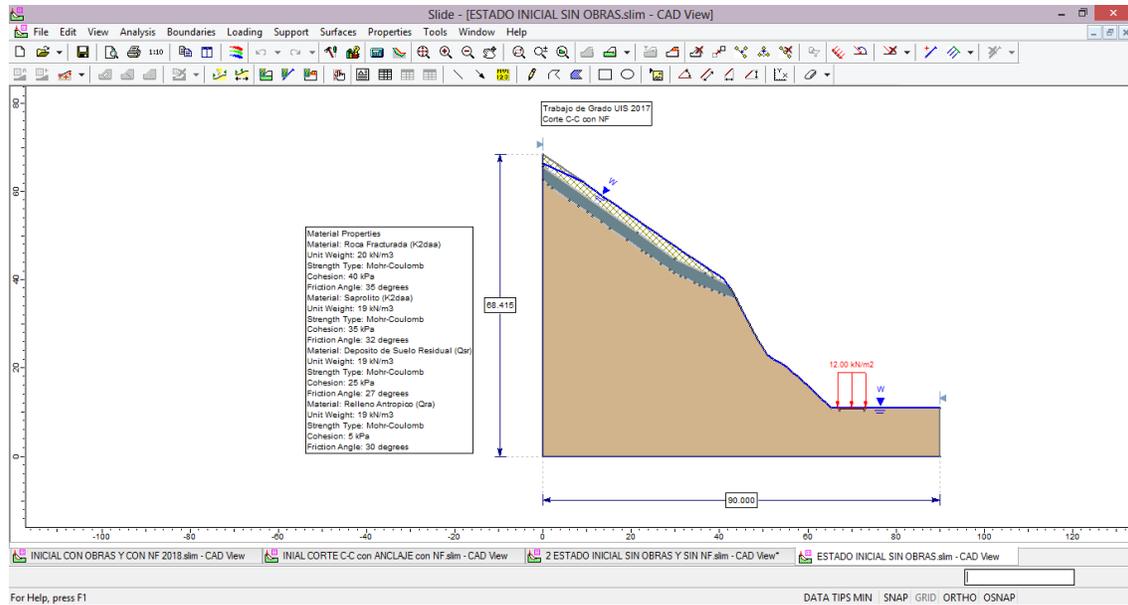
El siguiente análisis se realizó con la superficie de falla más crítica, y considerando un escenario con un nivel freático alto para el talud de estudio.

Figura 28. Análisis de estabilidad Estático, Estado Inicial con N.F-Este Estudio.

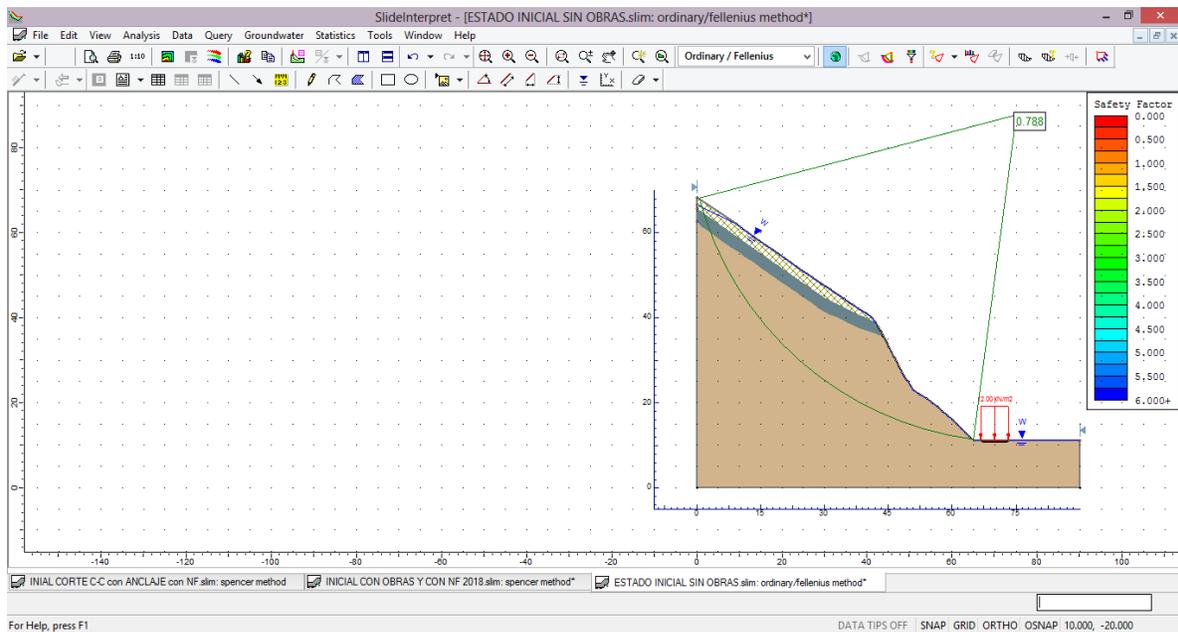
Figura 29. Análisis de estabilidad Estático, Estado Inicial con N.F-Este Estudio.

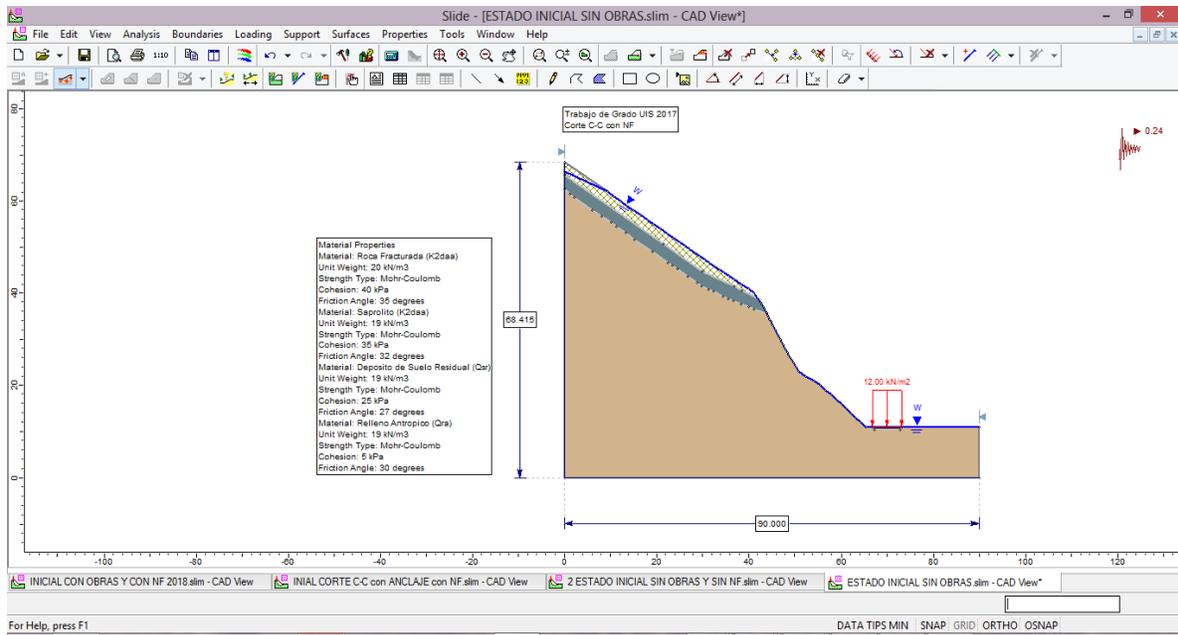
Figura 30. Análisis de estabilidad Dinámico, Estado Inicial con N.F-Este Estudio.

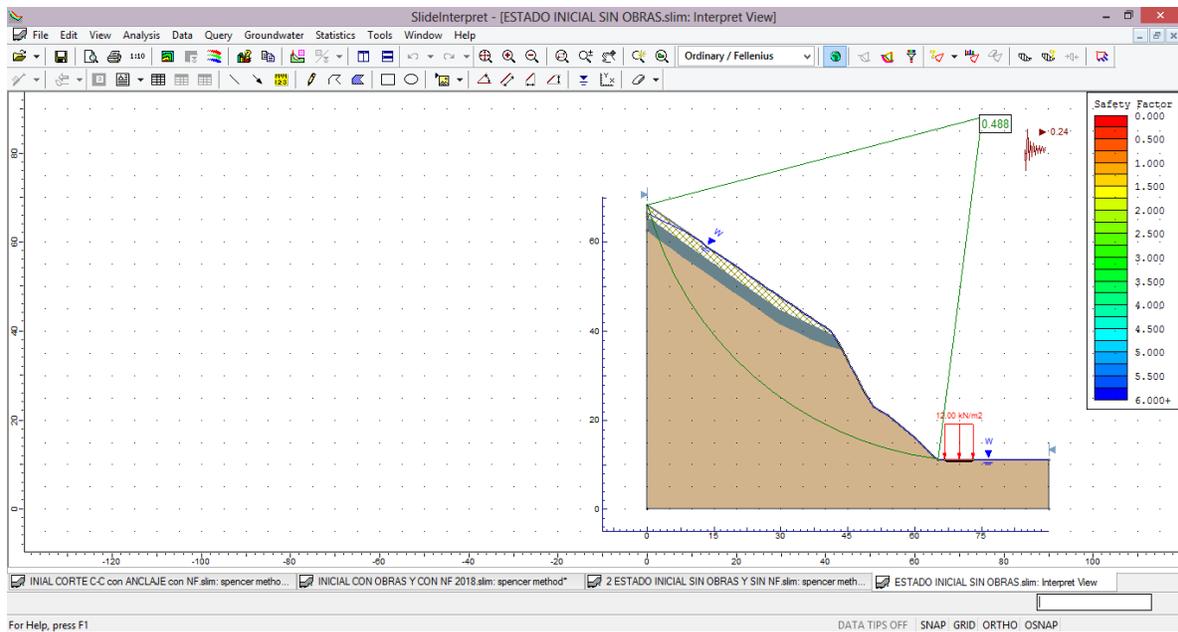
Figura 31. Análisis de estabilidad Dinámico, Estado Inicial con N.F-Este Estudio.

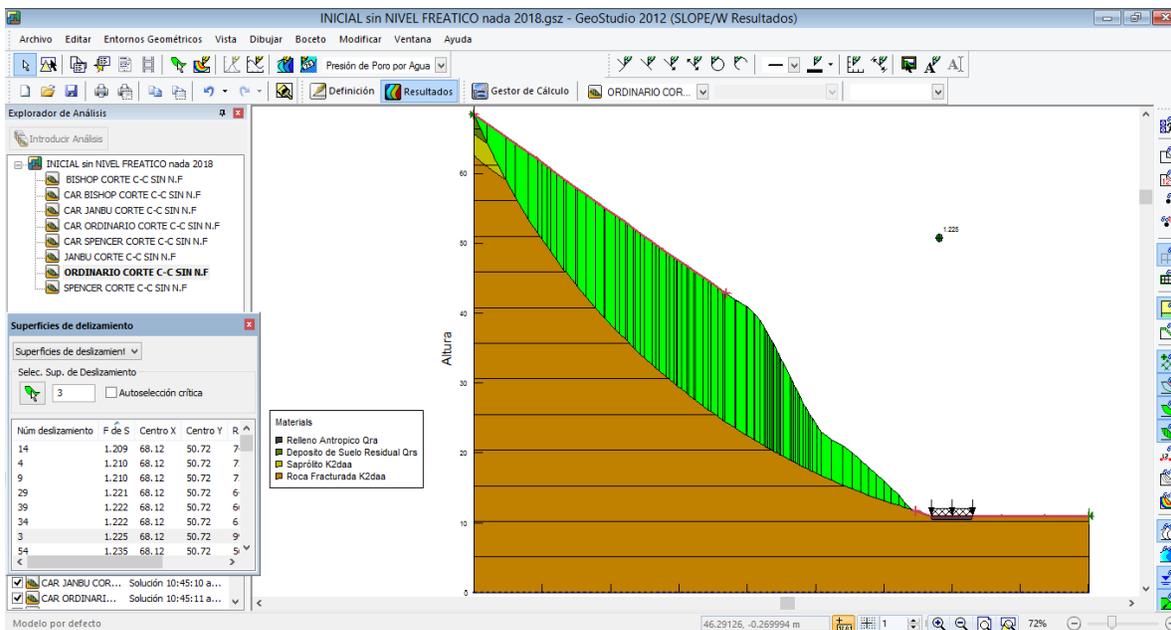
Figura 32. Análisis de estabilidad Estático, Estado Inicial sin NF-Este Estudio.

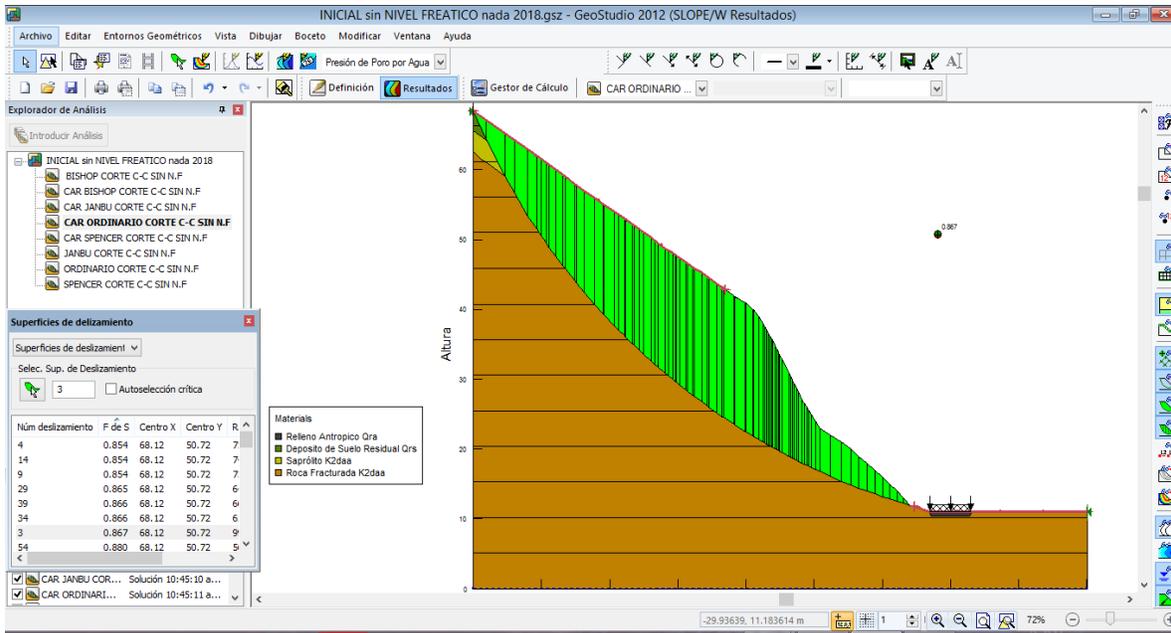
Figura 33. Análisis de estabilidad Dinámico, Estado Inicial-Este Estudio.

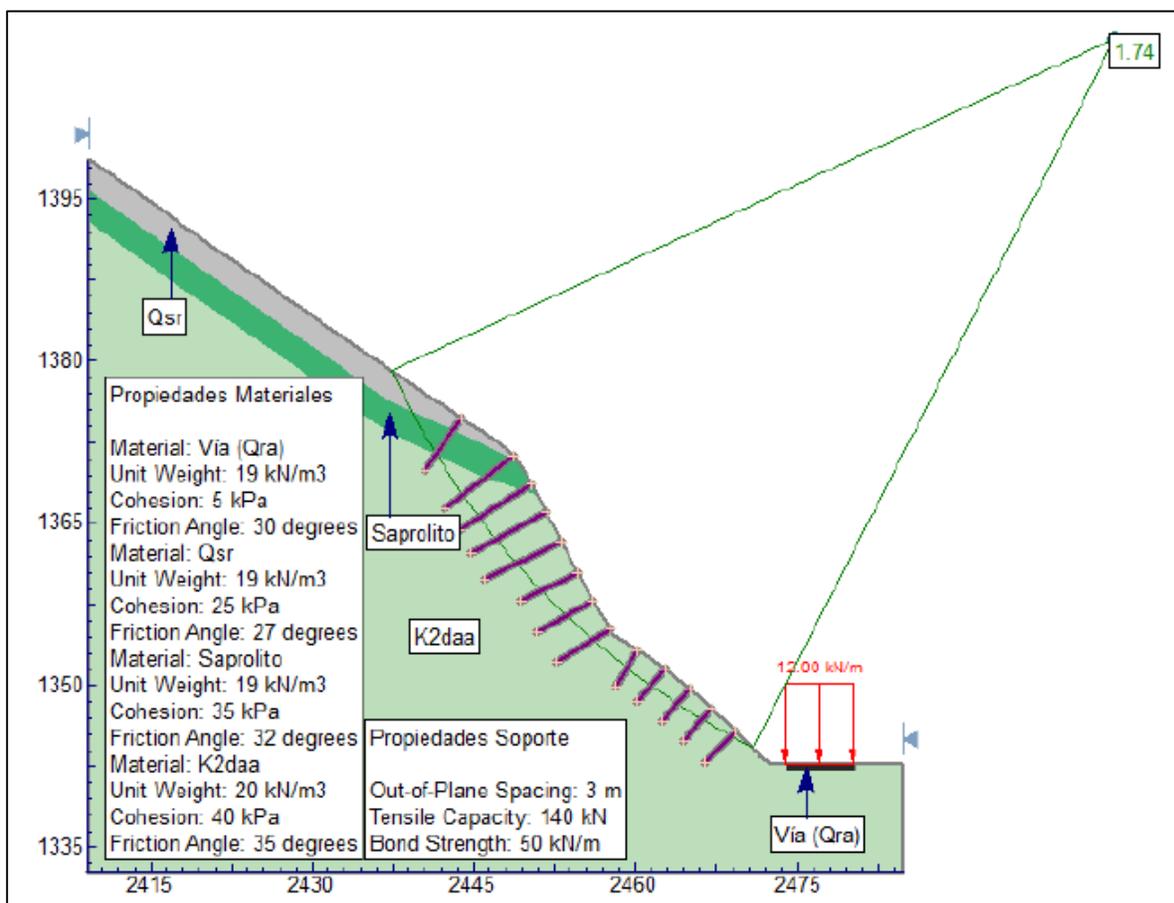
En la siguiente figura se muestra el análisis y el valor del factor de seguridad obtenido por la compañía de diseño y consultoría – Geotecnia y Cimentaciones con las obras de estabilidad de talud de la zona de estudio. (Anclajes Pasivos).

Figura 34. Análisis de estabilidad Estático, Actual con Obras-Consultor.

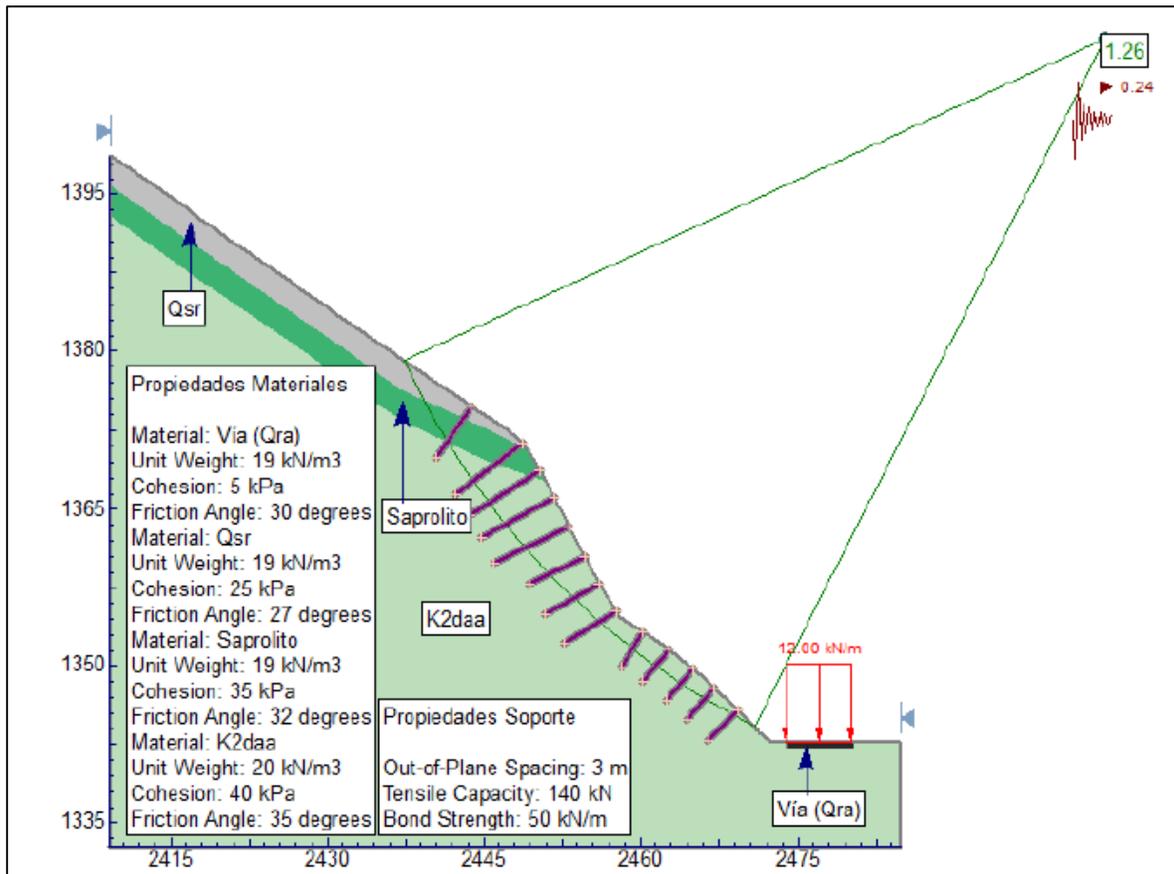
En la figura 35, se muestra el análisis en condición dinámica con obras de estabilidad y valores de aceleración sísmica horizontal de 0.24, los cuales fueron tomados por la compañía de diseño y consultoría – Geotecnia y Cimentaciones

Figura 35. Análisis de estabilidad Dinámico, Actual con Obras-Consultor.

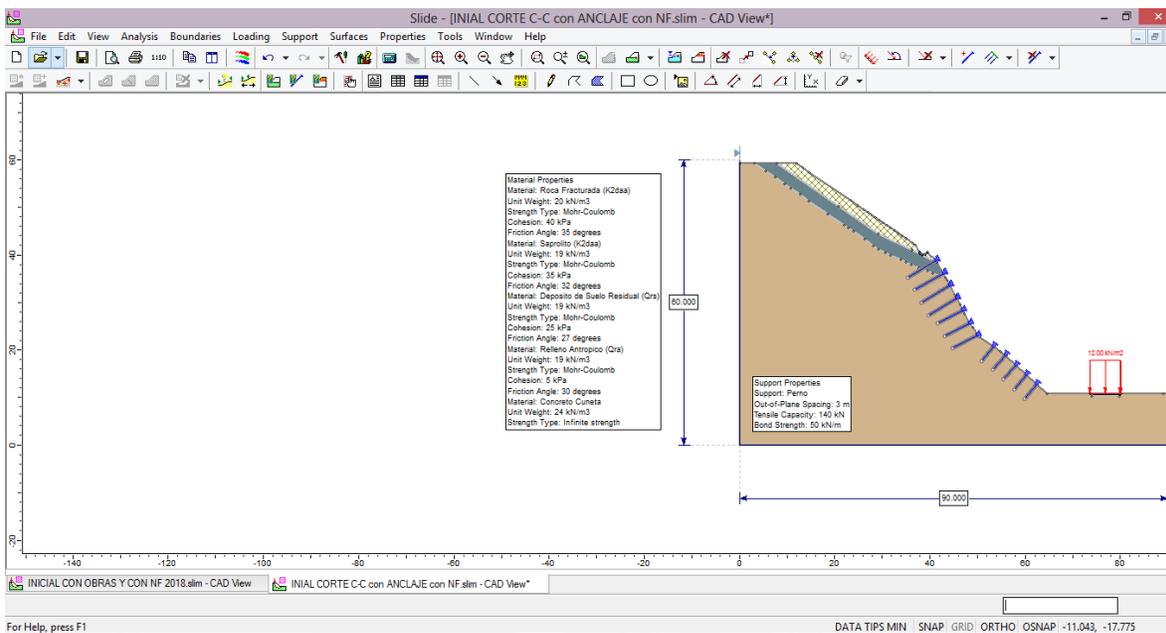
En la figura 36, este estudio recreo el análisis con el software Slide utilizando los valores que la compañía de diseño y consultoría – Geotecnia y Cimentaciones ya que así se pudo realizar una comparación más objetiva sobre las condiciones en la que fue analizado inicialmente.

Figura 36. Análisis de estabilidad Estático, Actual con Obras sin N.F-Este Estudio.

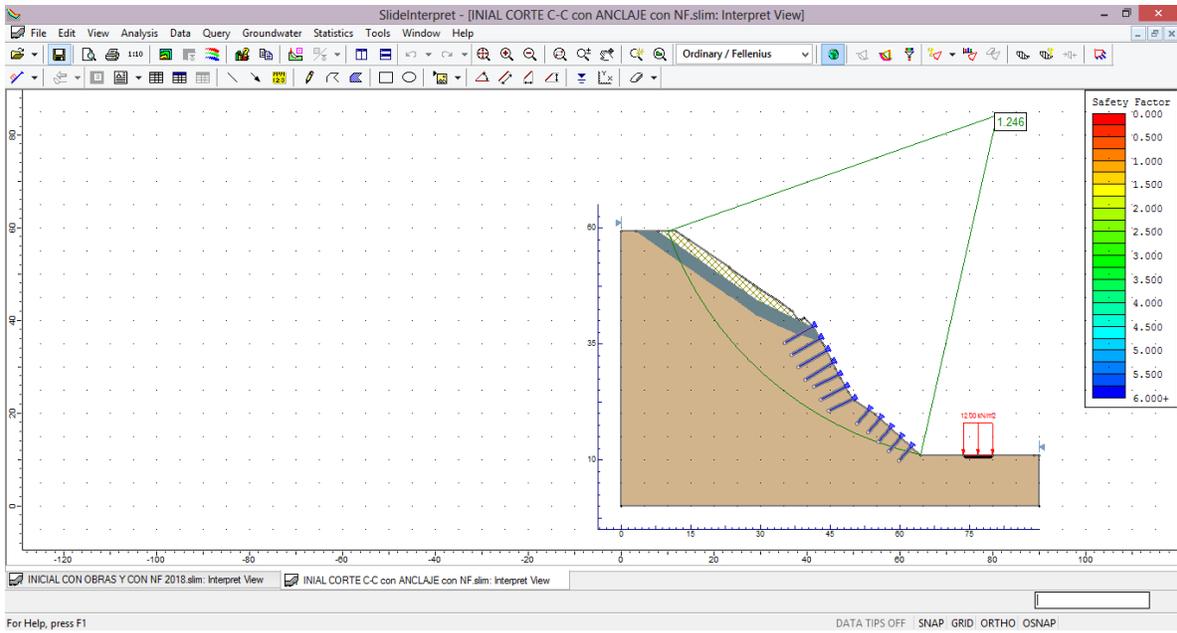
Figura 37. Análisis de estabilidad Estático, Actual con Obras sin N.F-Este Estudio.

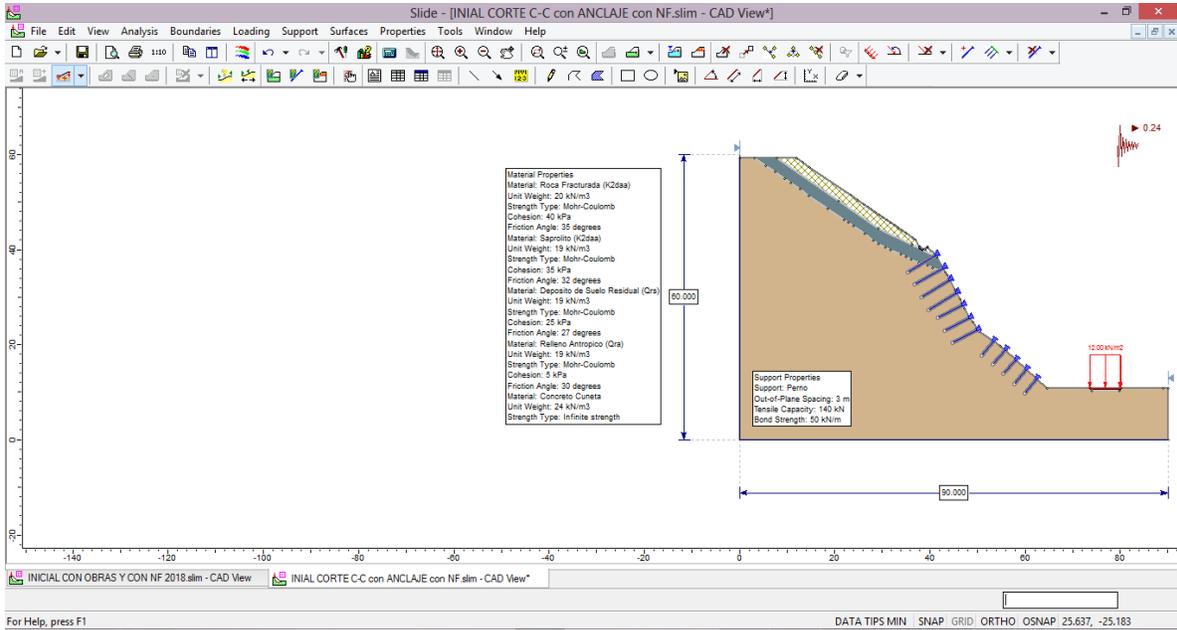
Figura 38. Análisis de estabilidad Dinámico, Actual con Obras sin N.F-Este Estudio.

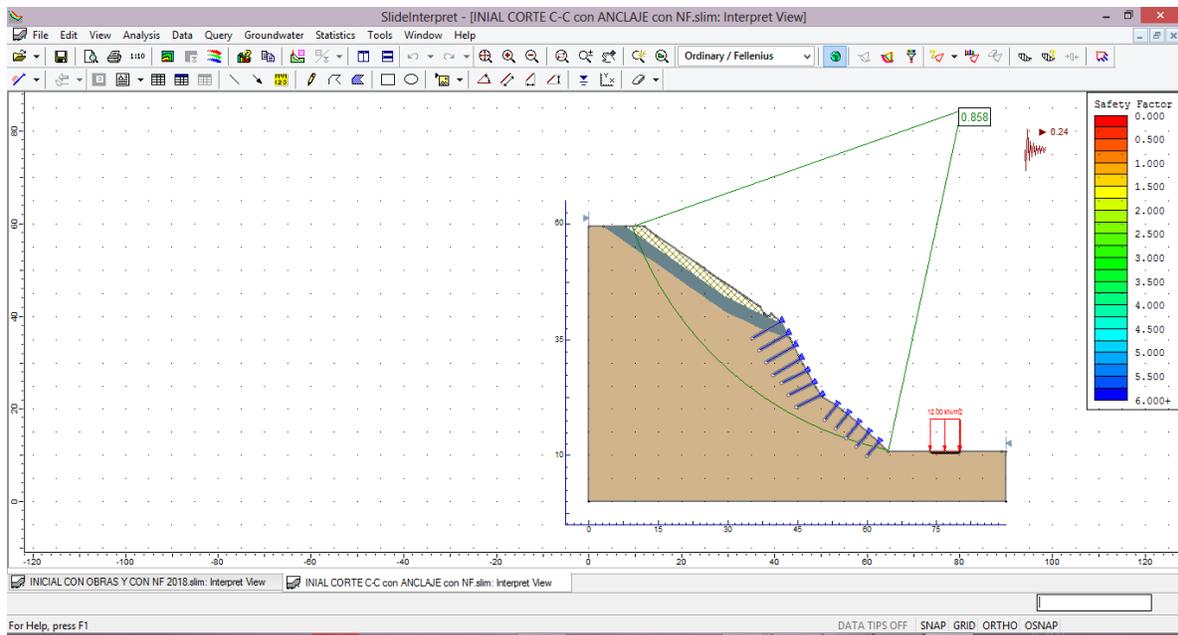
Figura 39. Análisis de estabilidad Dinámico, Actual con Obras sin N.F-Este Estudio.

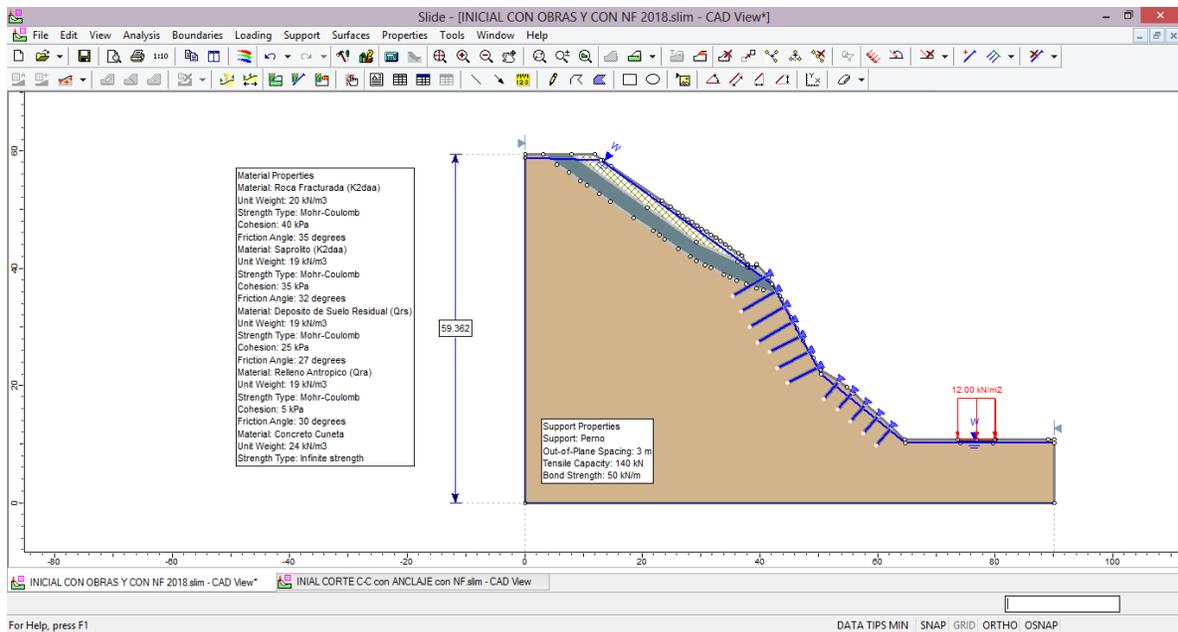
Figura 40. Análisis de estabilidad Estático, Actual con Obras con N.F-Este Estudio.
