**Revisión y mejoramiento de la estabilización de talud ubicado en la carretera Túquerres -  
Samaniego km 17+850 en el departamento de Nariño**

**Proyecto de grado para optar el título de - Magister en Geotecnia**

**Universidad Industrial de Santander  
Facultad de Ingenierías Fisicomecánicas  
Escuela de Ingeniería Civil  
Maestría en Geotecnia**

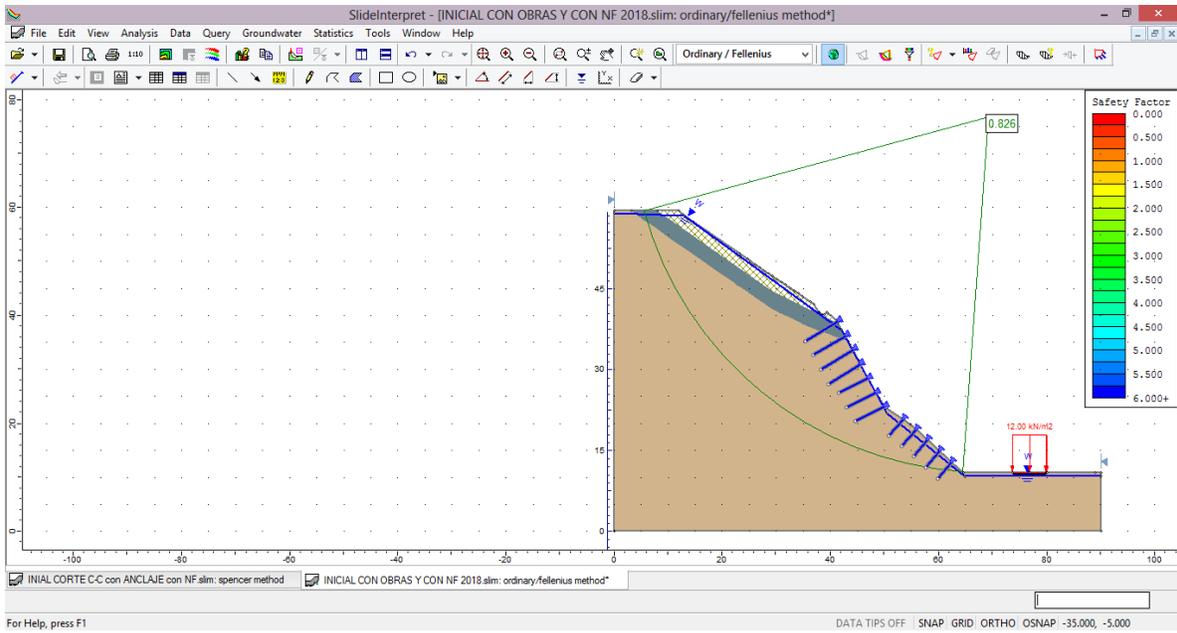
Figura 41. Análisis de estabilidad Estático, Actual con Obras con N.F-Este Estudio.

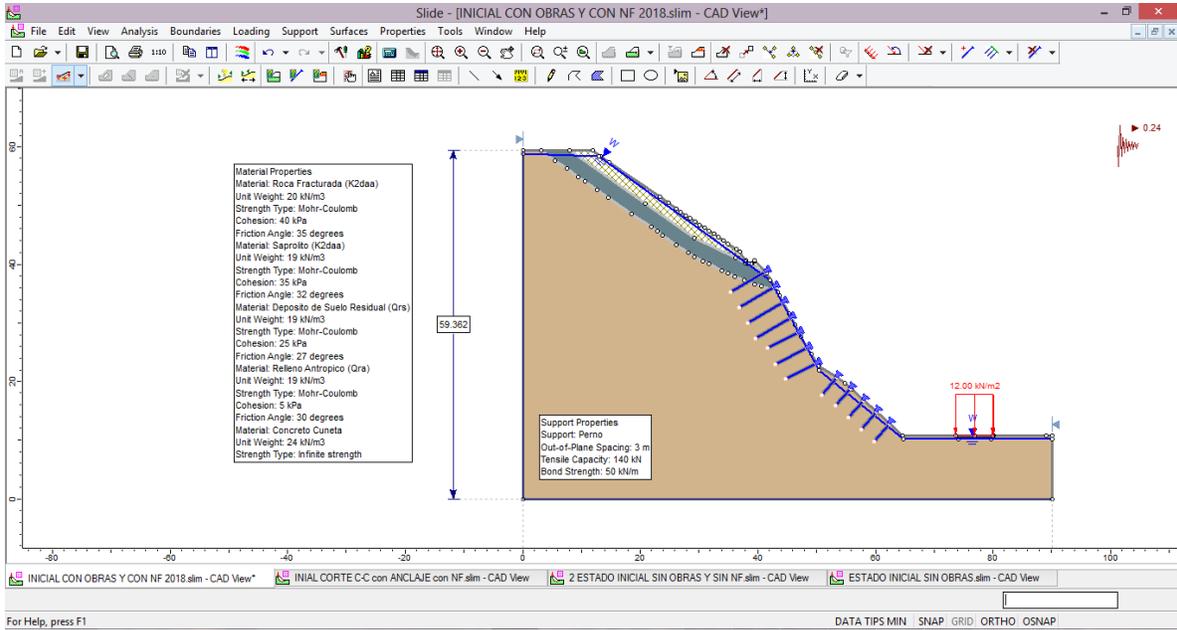
Figura 42. Análisis de estabilidad Dinámico, Actual con Obras con N.F-Este Estudio.

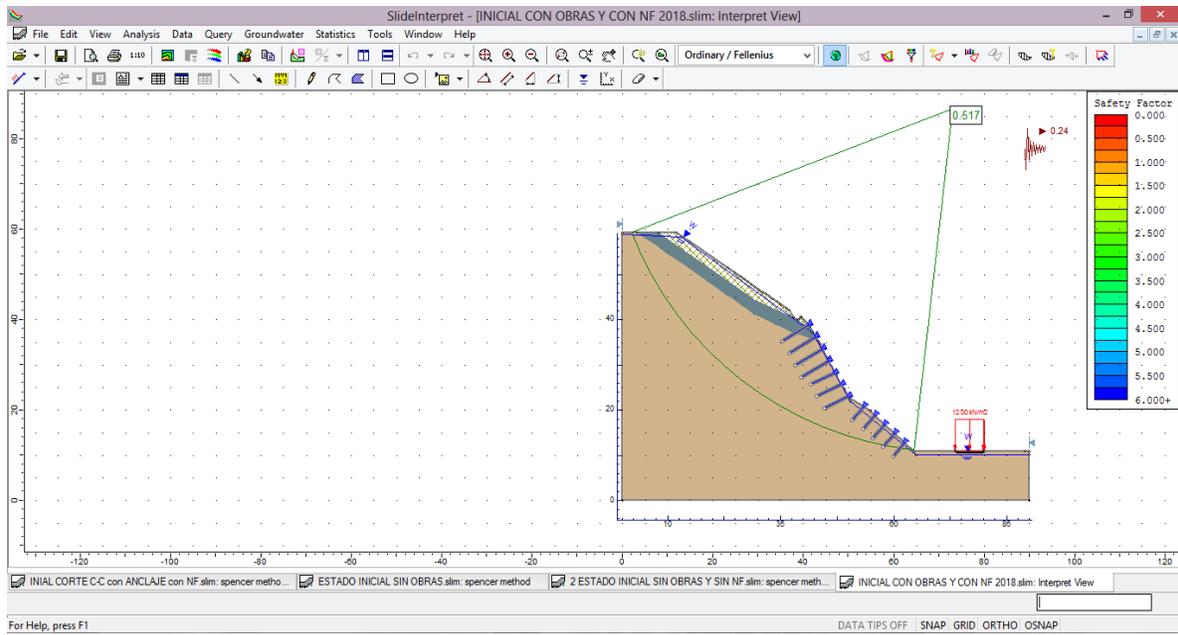
Figura 43. Análisis de estabilidad Dinámico, Actual con Obras con N.F-Este Estudio.

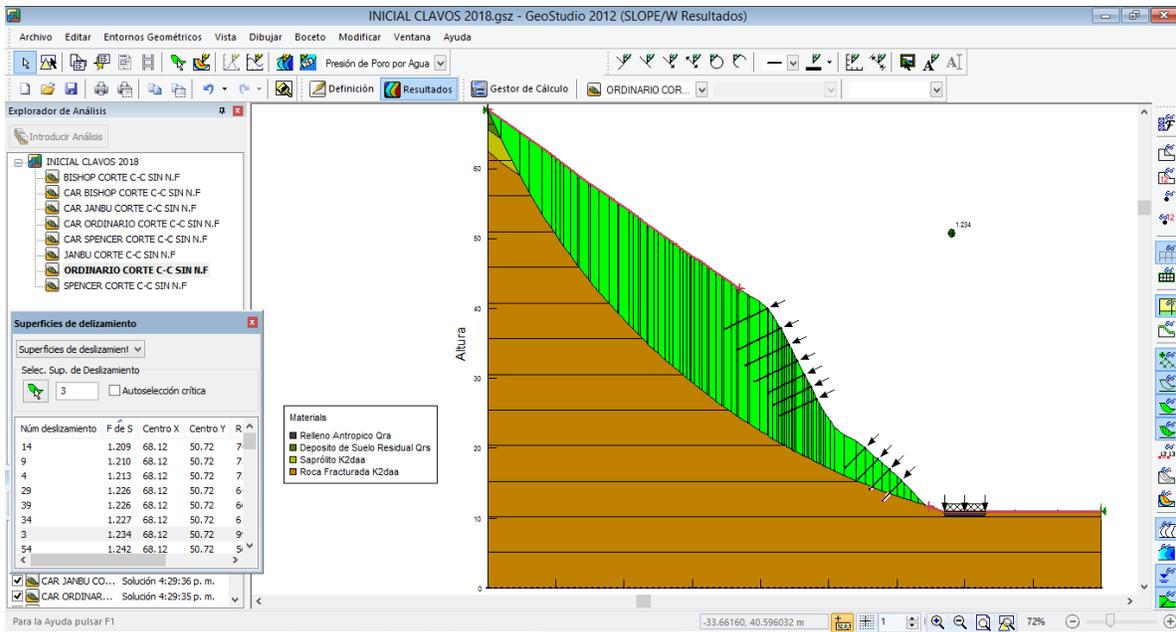
Figura 44. Análisis de estabilidad Estático, Actual con Obras sin N.F -Este Estudio.

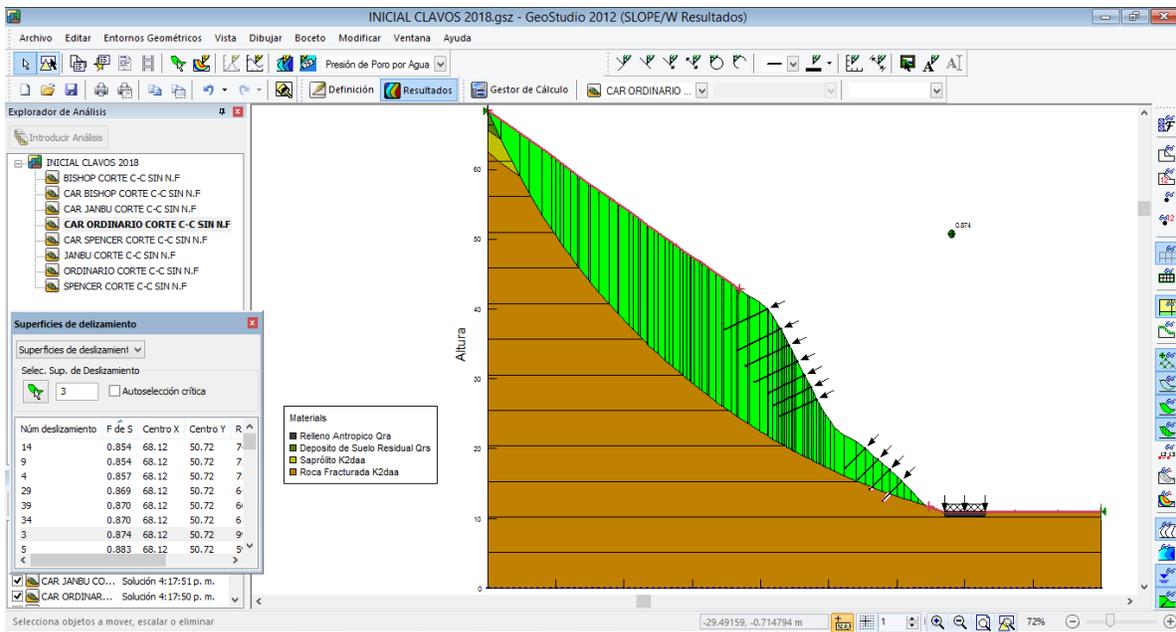
Figura 45. Análisis de estabilidad Estático, Actual con Obras sin N.F -Este Estudio.

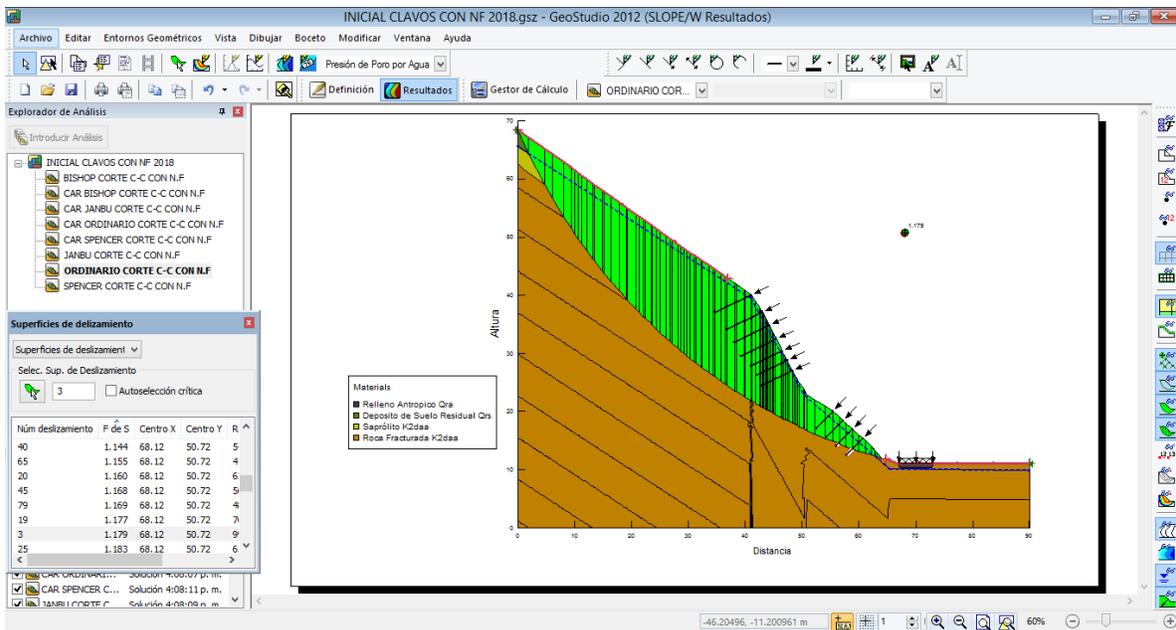
Figura 46. Análisis de estabilidad Dinámico, Actual con Obras con N.F -Este Estudio.

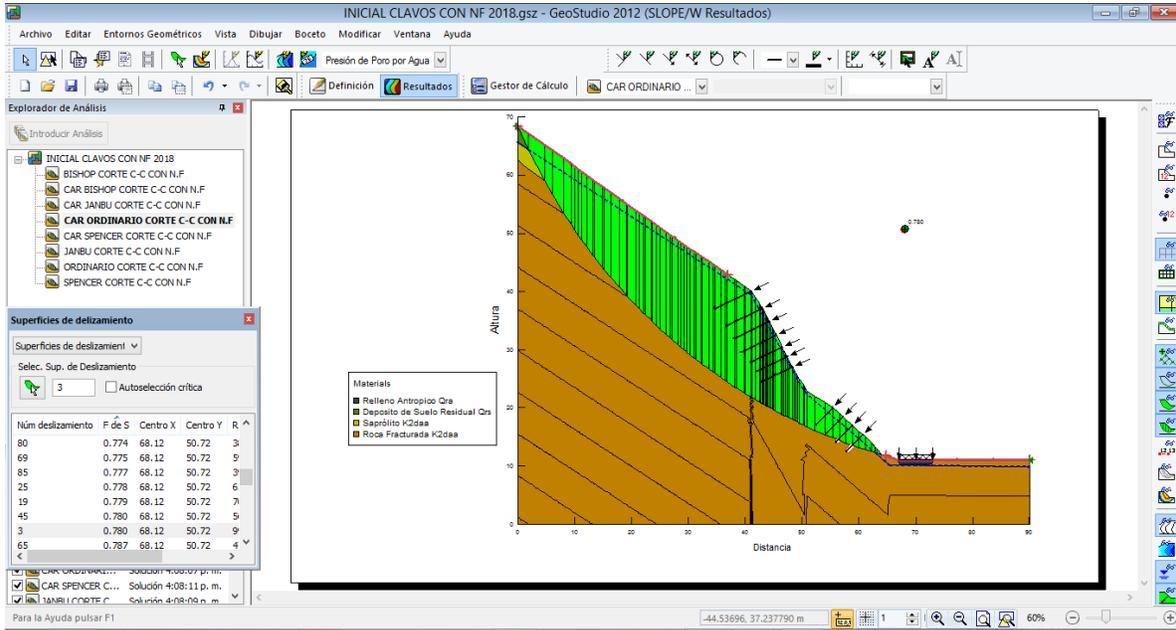
Figura 47. Análisis de estabilidad Dinámico, Actual con Obras con N.F -Este Estudio.

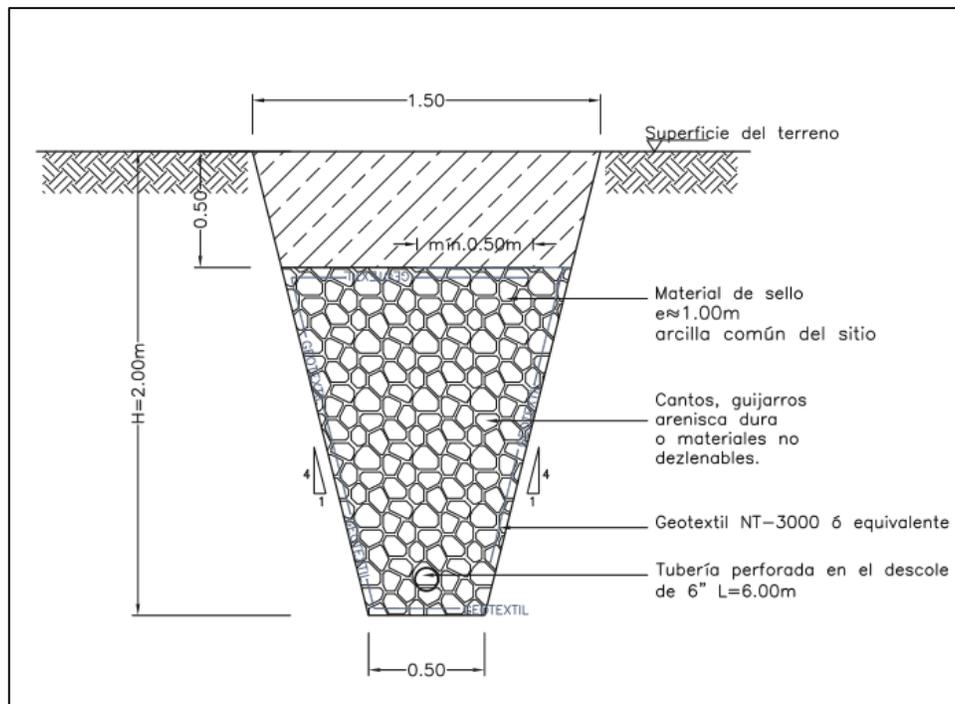
Implementar la construcción de un sistema hidráulico que pueda evacuar el exceso de agua de infiltración y escorrentía sobre el talud superior, los cuales ha sido el factor detonante de la inestabilidad del sector (ver Plano 2). Este sistema incluye una trinchera drenante en forma de espina de pescado en el talud superior, para la canalización de las aguas de la parte superior del talud hasta la zona del canal en suelo cemento

Figura 48. Bosquejo Trinchera Drenante

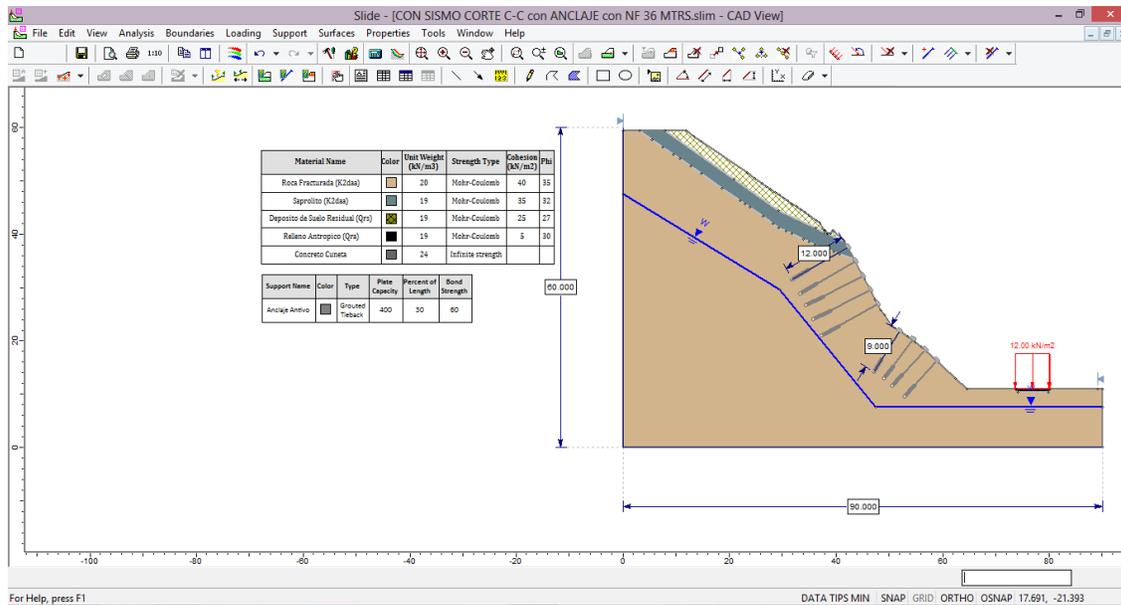
Figura 52. Análisis de estabilidad Estático, Alternativa No 1 -Este Estudio.

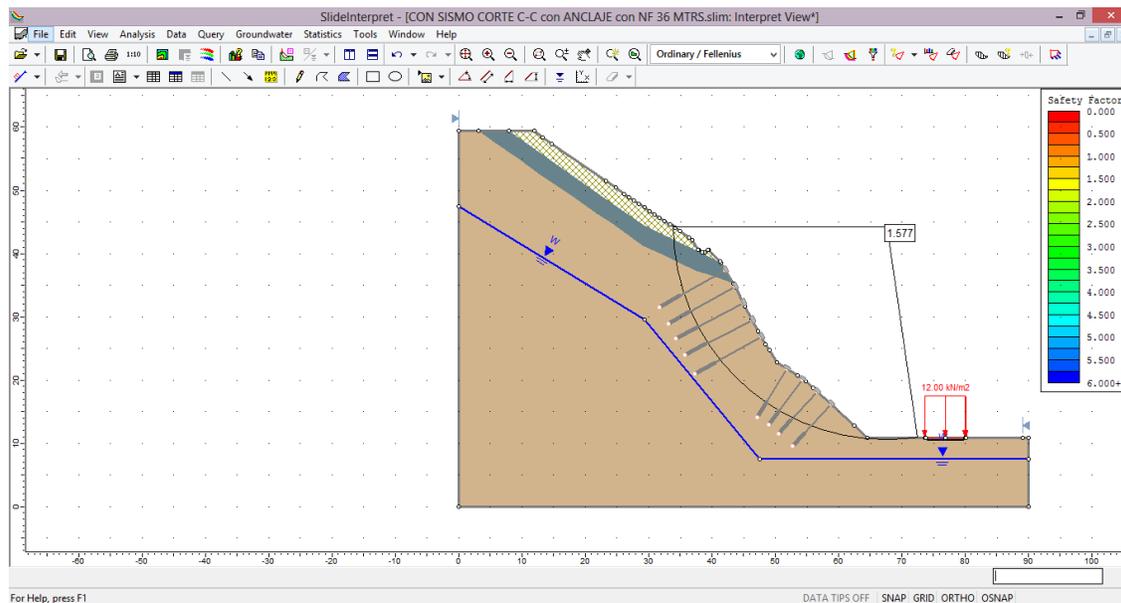
Figura 53. Análisis de estabilidad Estático, Alternativa No 1 -Este Estudio.

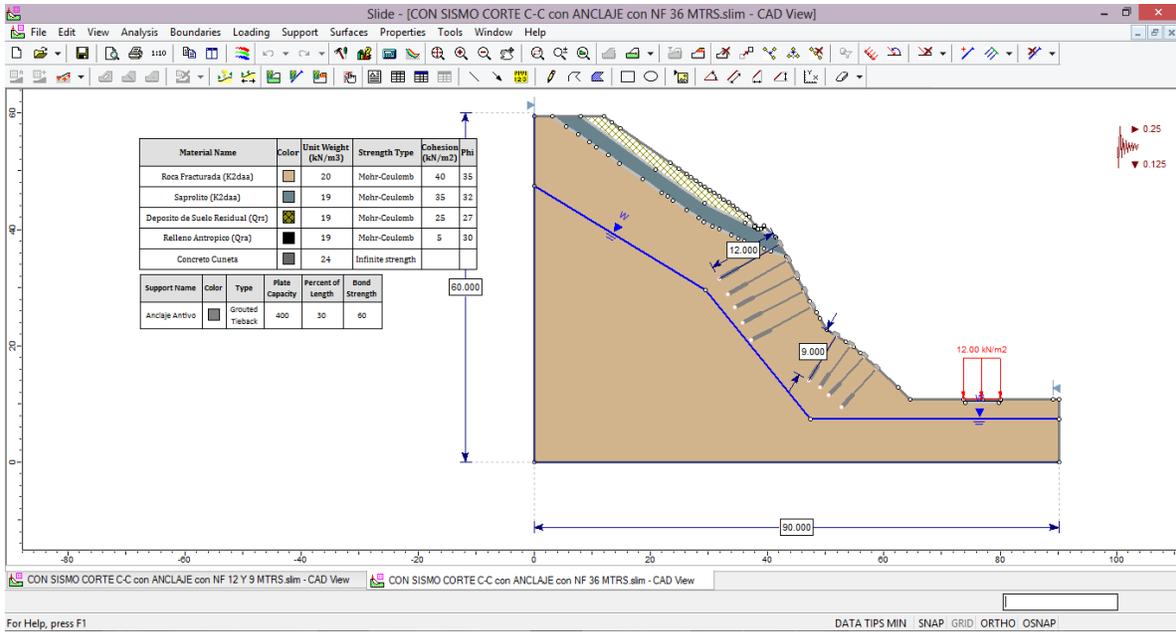
Figura 54. Análisis de estabilidad Dinámico, Alternativa No 1 -Este Estudio.

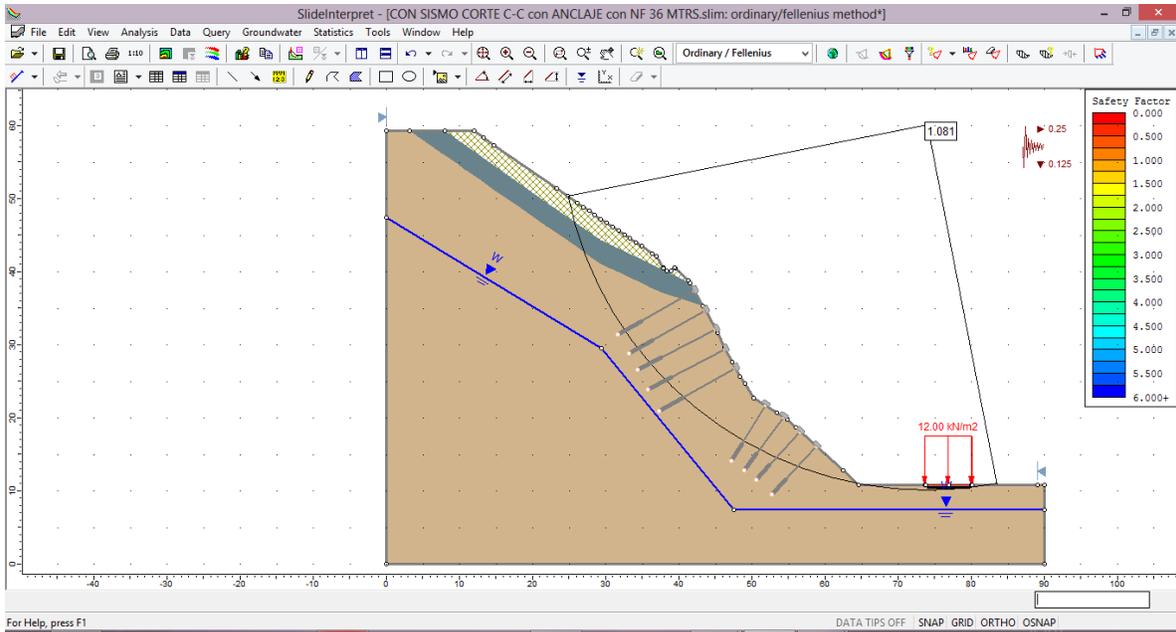
Figura 55. Análisis de estabilidad Dinámico, Alternativa No 1 -Este Estudio.

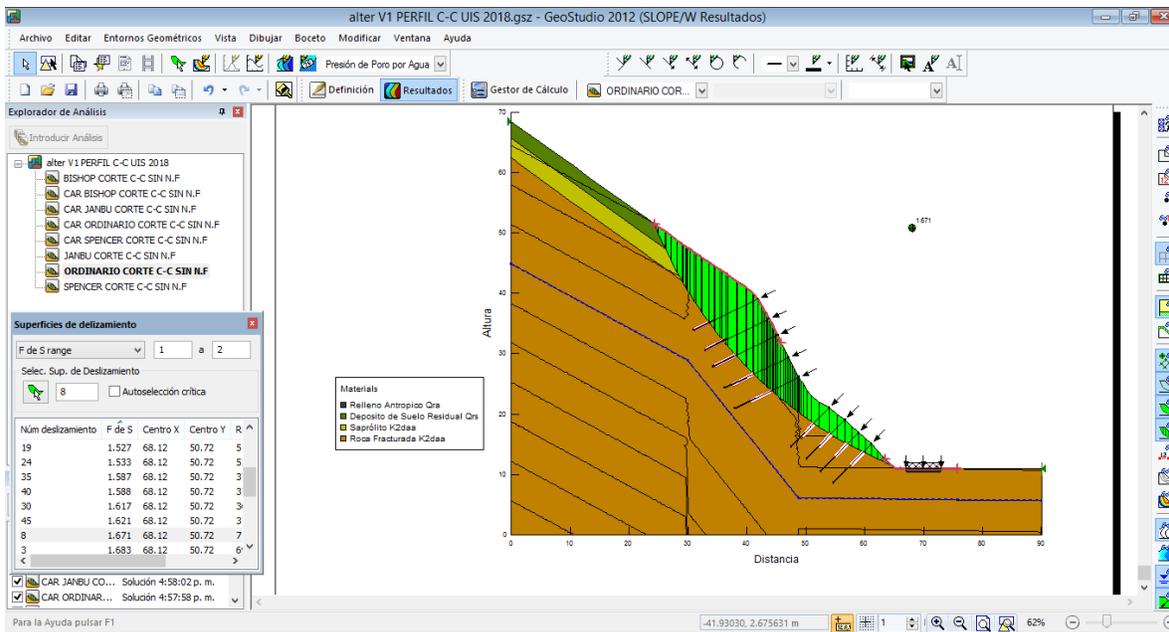
Figura 56. Análisis de estabilidad Estático, Alternativa No 1 -Este Estudio.

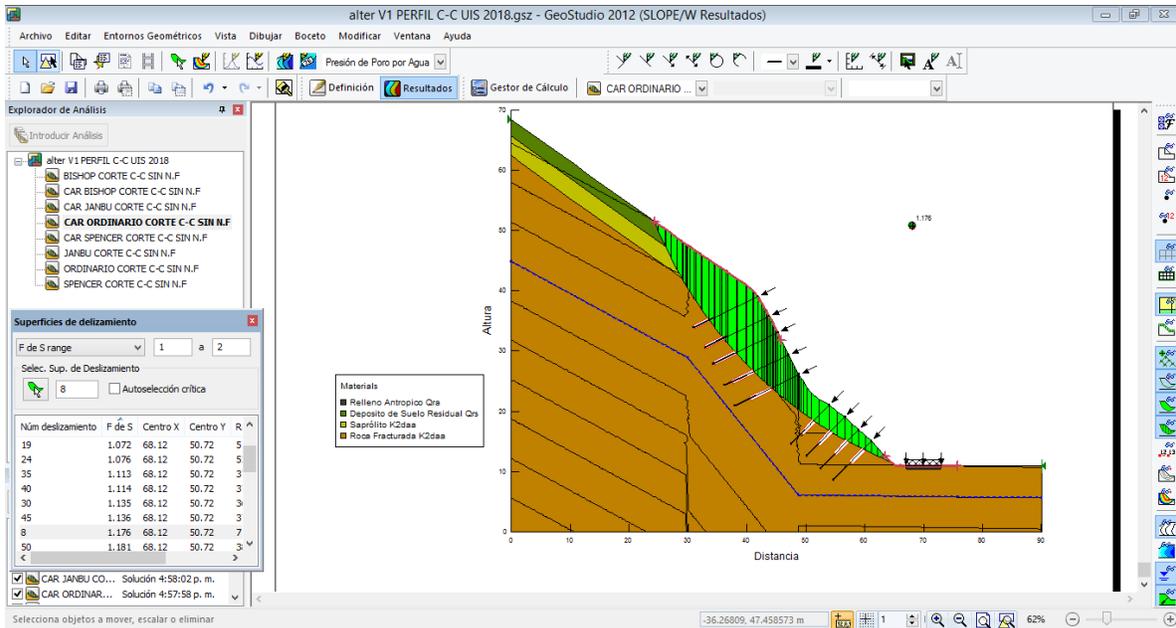
Figura 57. Análisis de estabilidad Estático, Alternativa No 1 -Este Estudio.

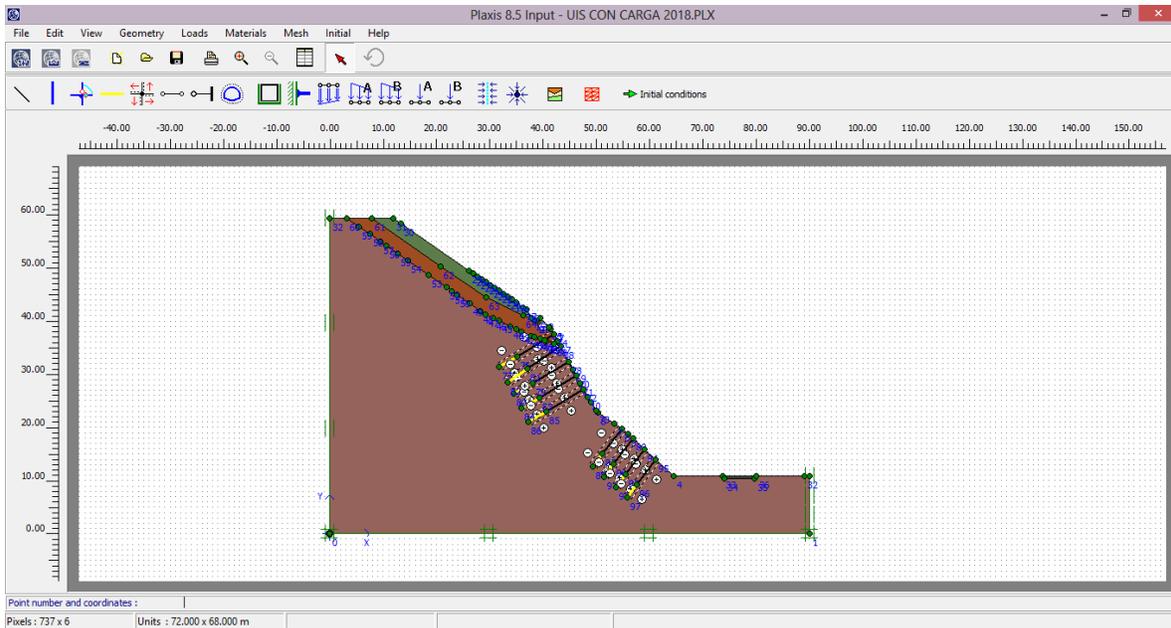
Figura 58. Creación Estabilidad en Plaxis, Alternativa No 1 -Este Estudio.

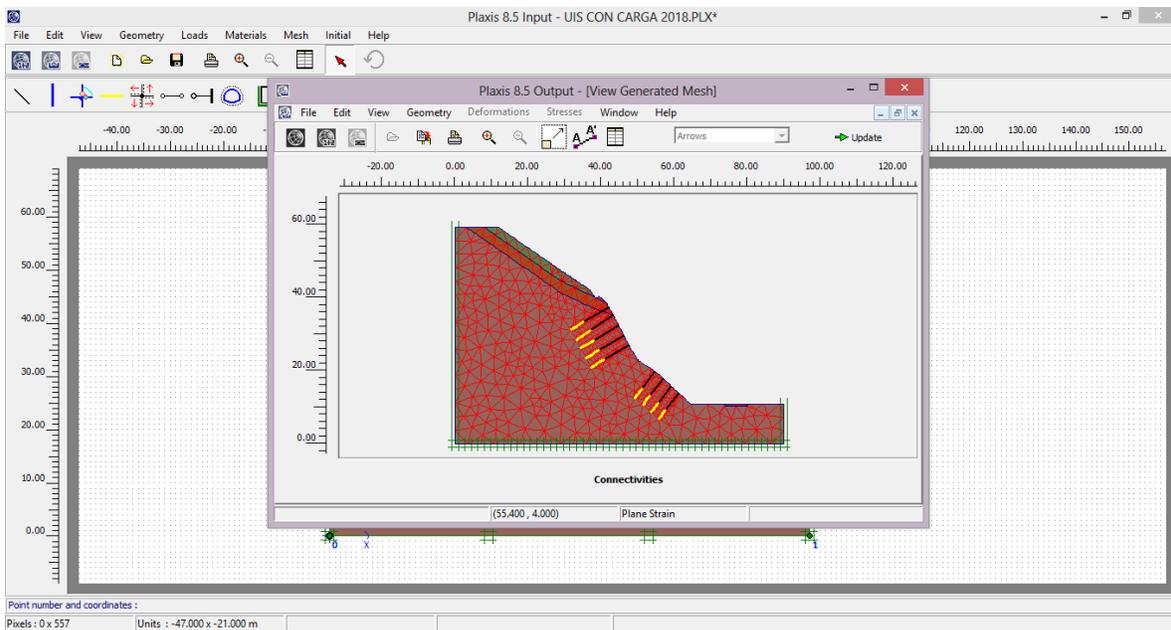
Figura 59. Creación Estabilidad en Plaxis, Alternativa No 1 -Este Estudio.

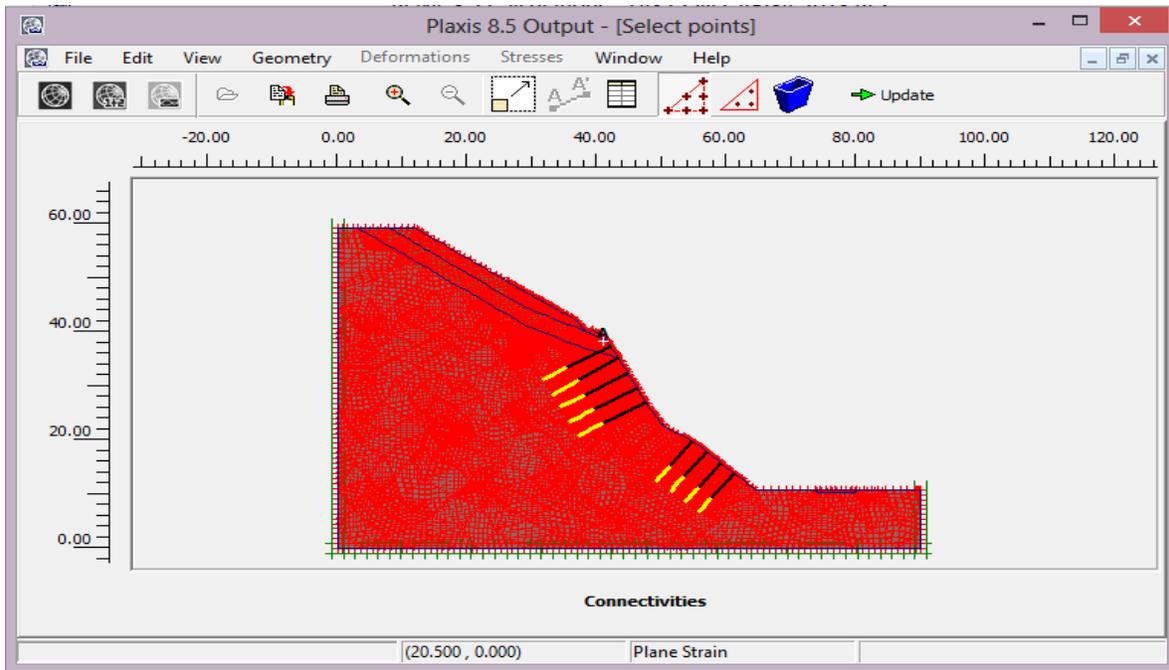
Figura 60. Asignación de Fase constructivas en Plaxis, Alternativa No 1 -Este Estudio.

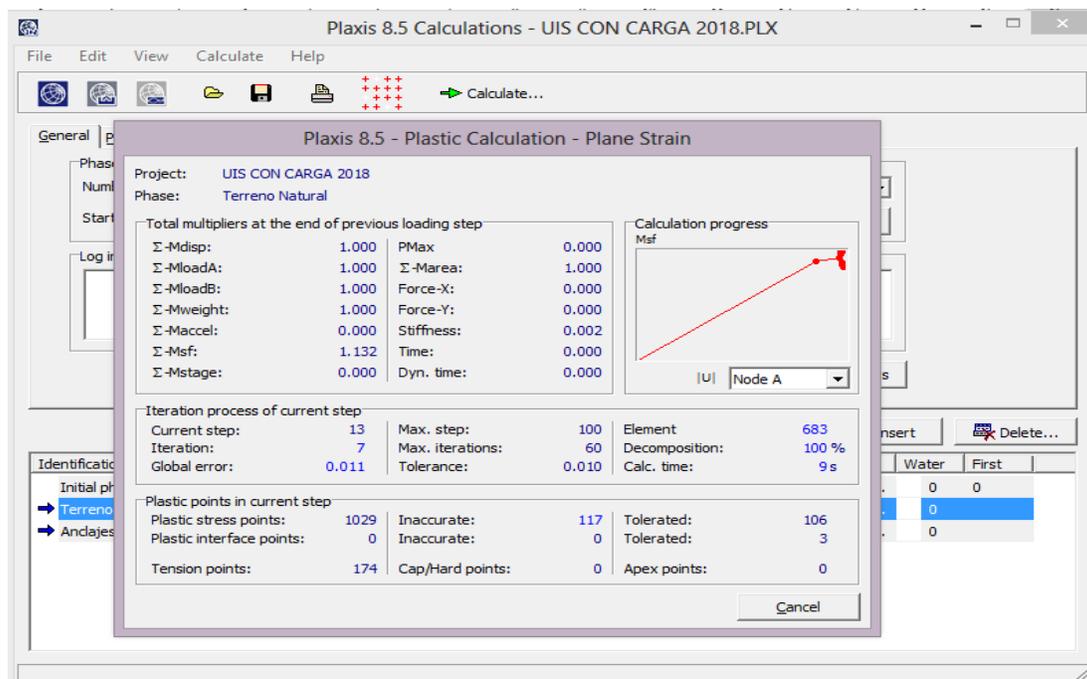
Figura 61. Análisis de Estabilidad en Plaxis, Alternativa No 1 -Este Estudio.

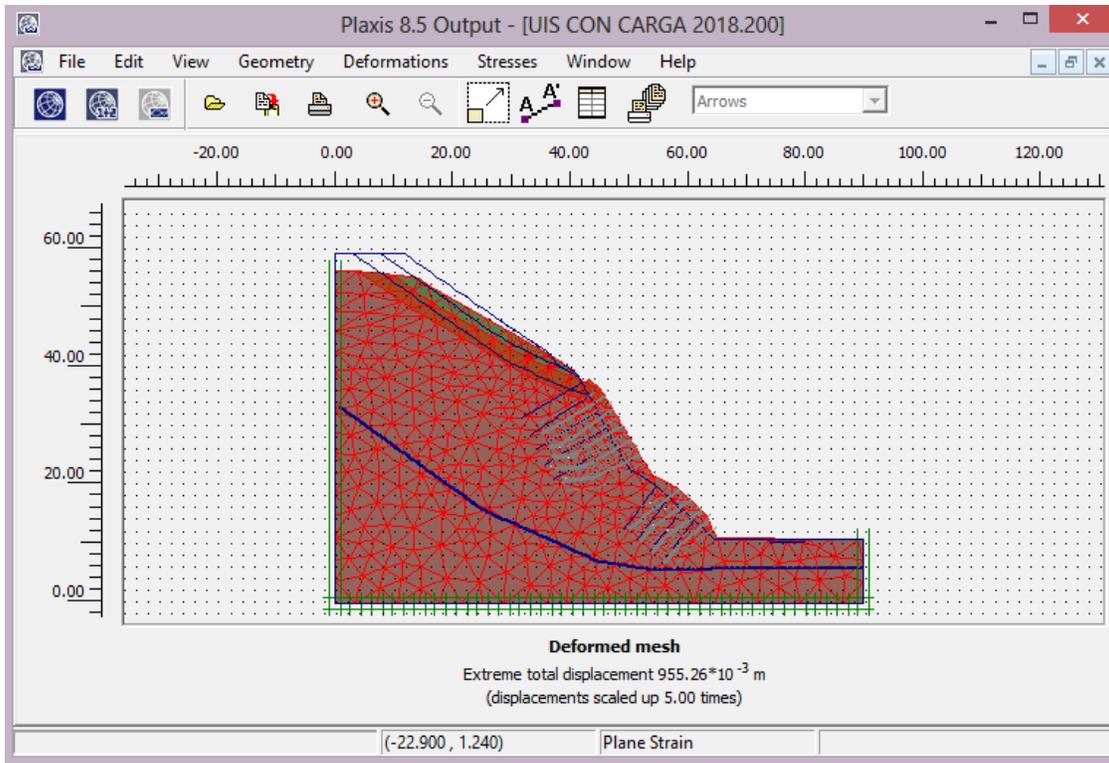
Figura 62. Análisis de Estabilidad – F.S. en Plaxis, Alternativa No 1 –Deformación.

Fuente: Resultados del Software Plaxis 2D-Extreme Desplazamiento Total 95 cm

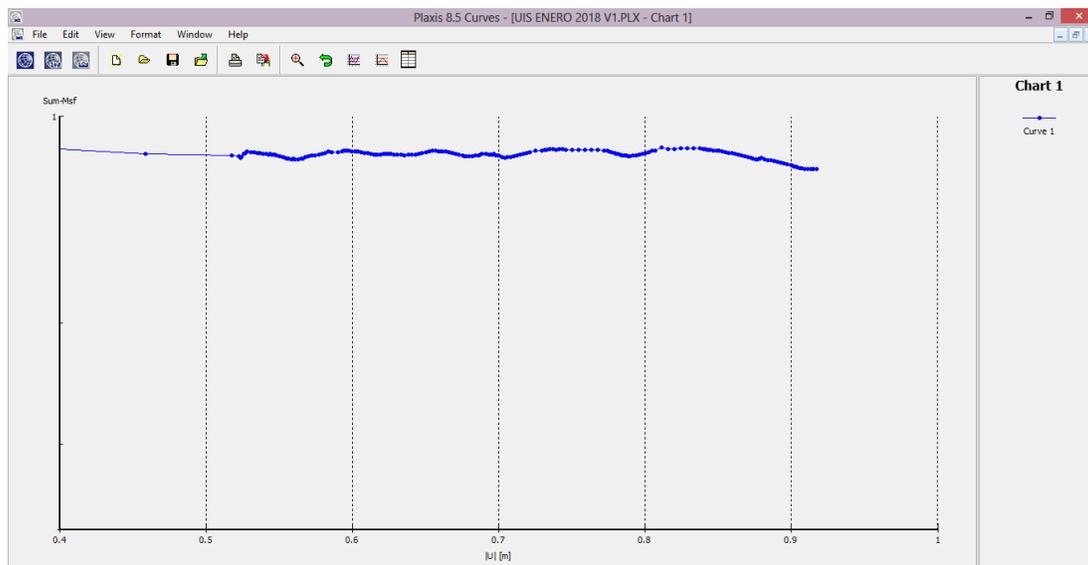
Figura 63. Análisis de Estabilidad – F.S. en Plaxis, Alternativa No 1 -Este Estudio.

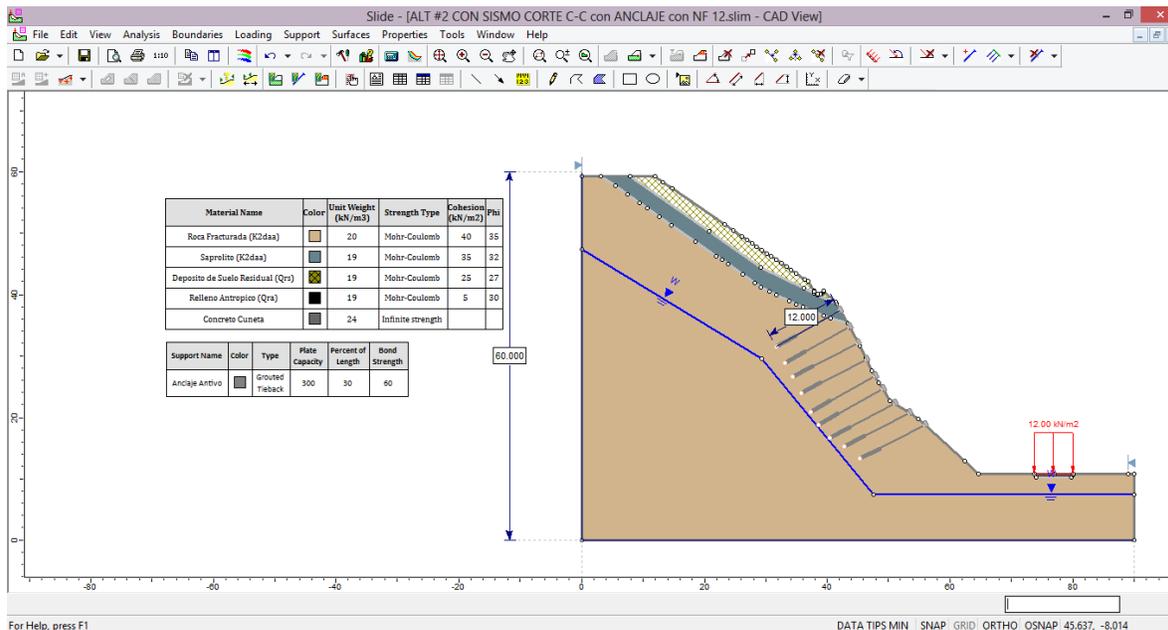
Figura 64. Análisis de estabilidad, Alternativa No 2

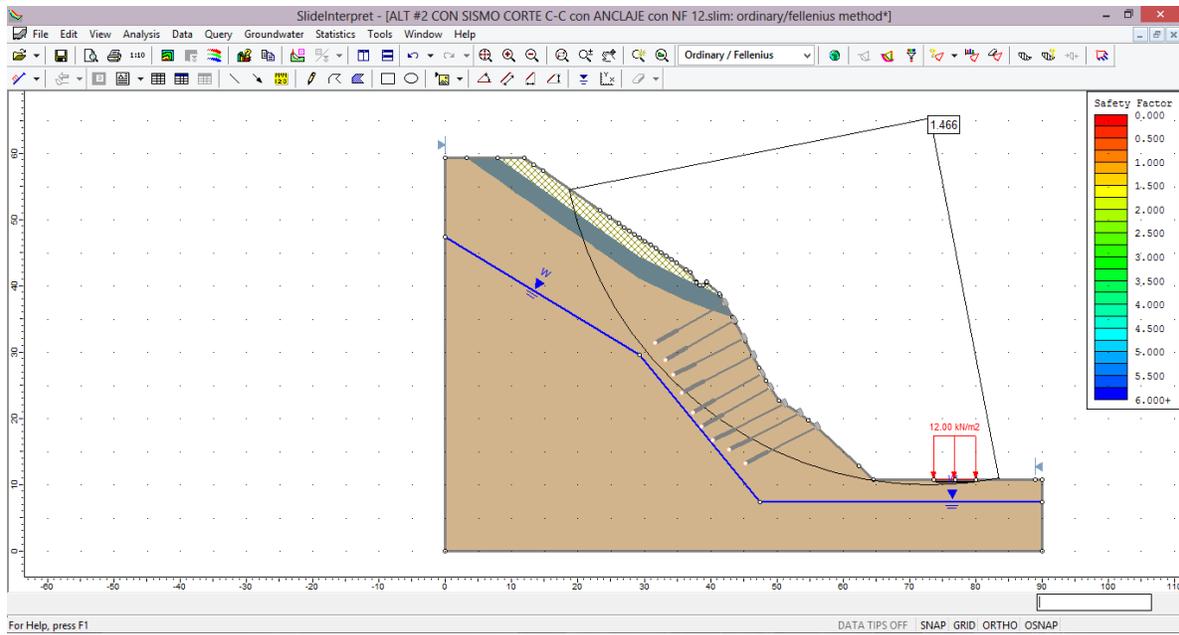
Figura 65. Análisis de estabilidad Estático, Alternativa No 2

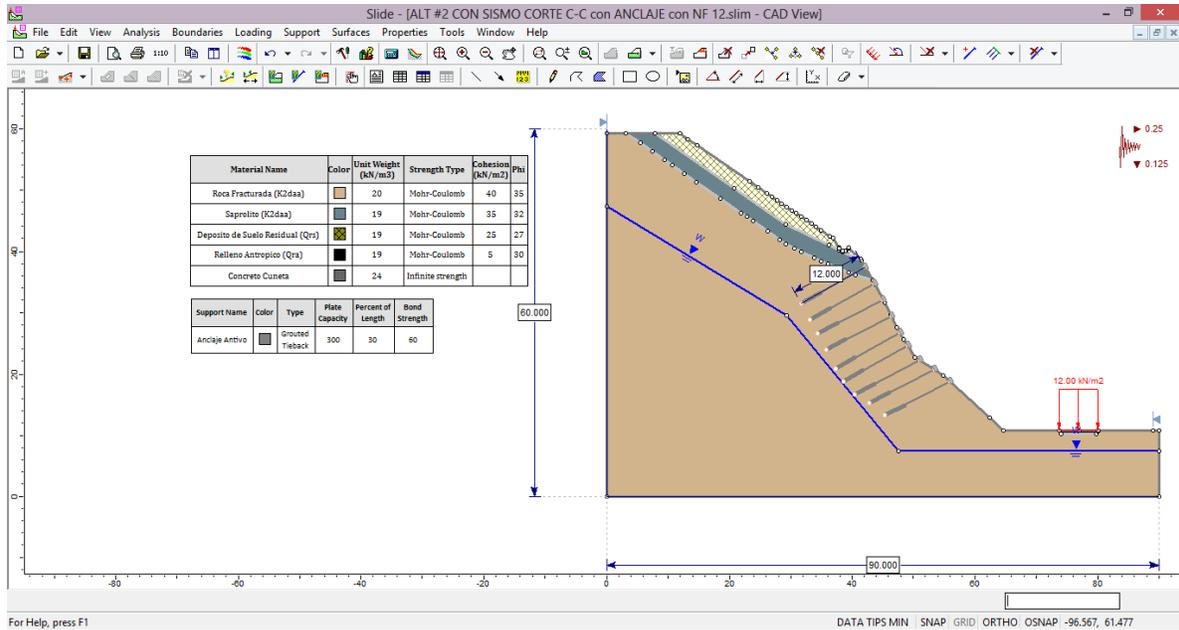
Figura 66. Análisis de estabilidad, Alternativa No 2

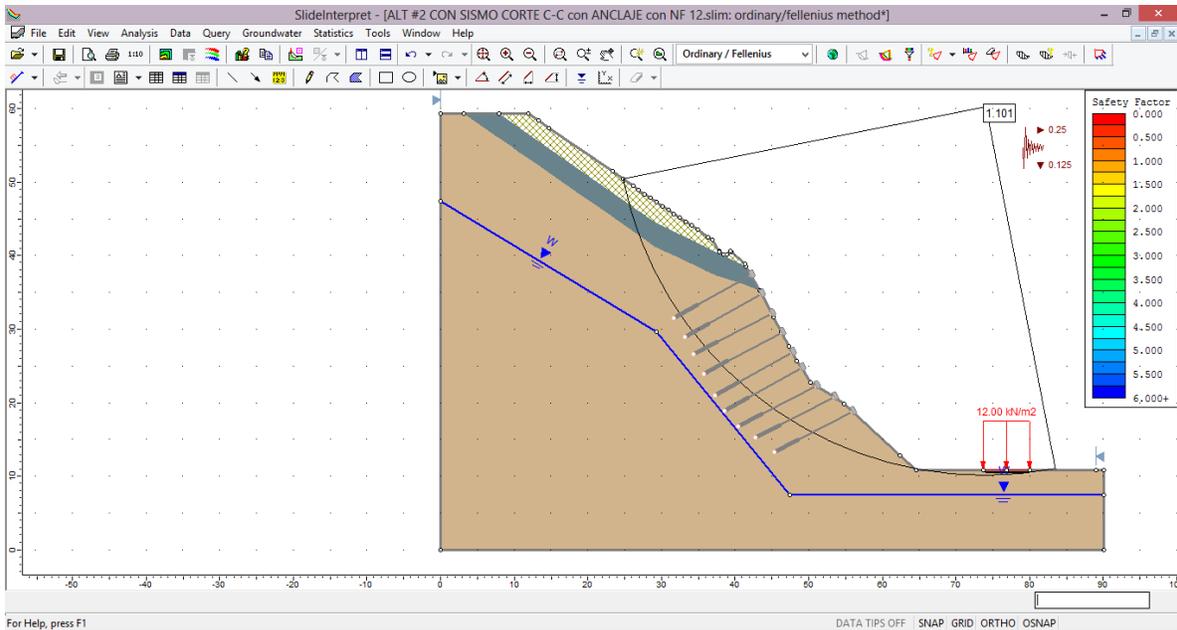
Figura 67. Análisis de estabilidad Dinámico, Alternativa No 2

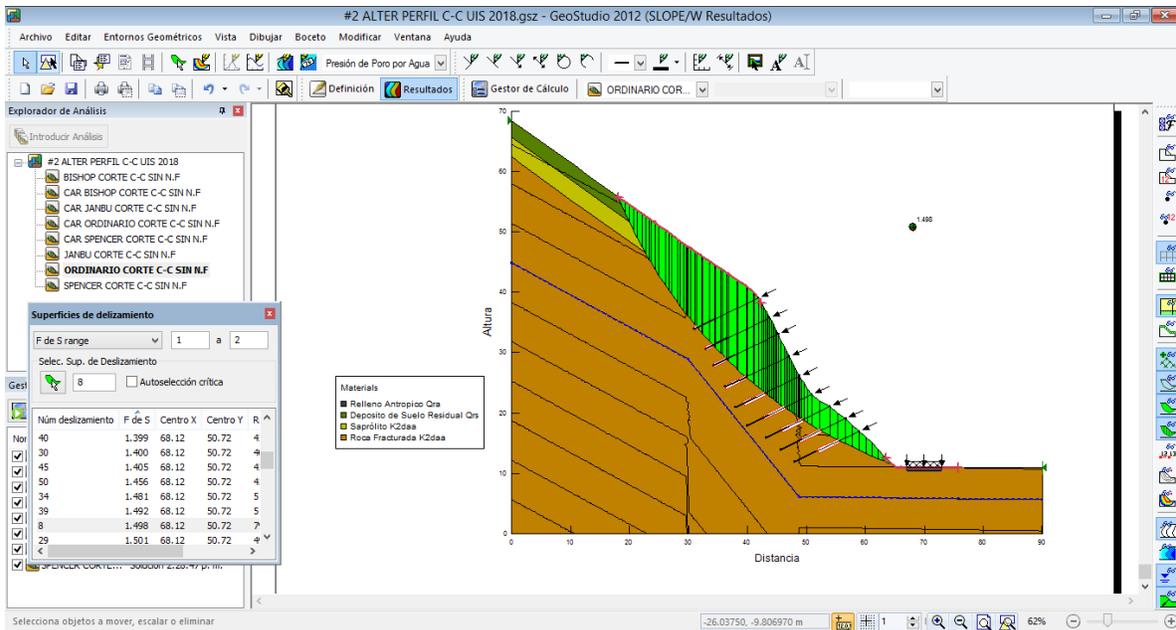
Figura 68. Análisis de estabilidad Estático, Alternativa No 2

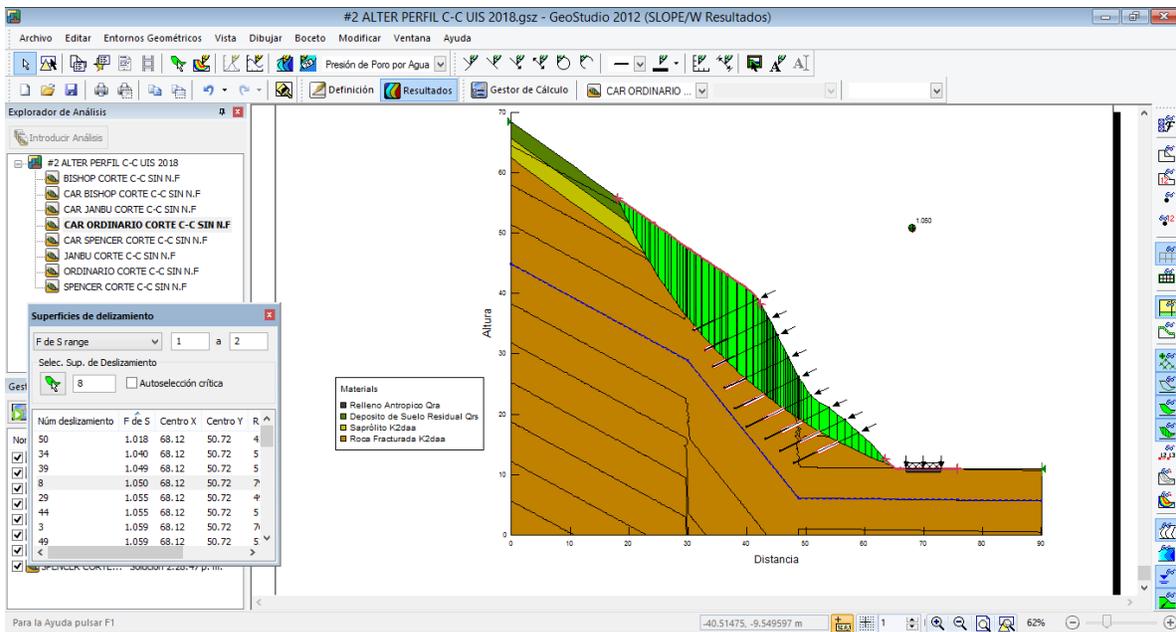
Figura 69. Análisis de estabilidad Estático, Alternativa No 2

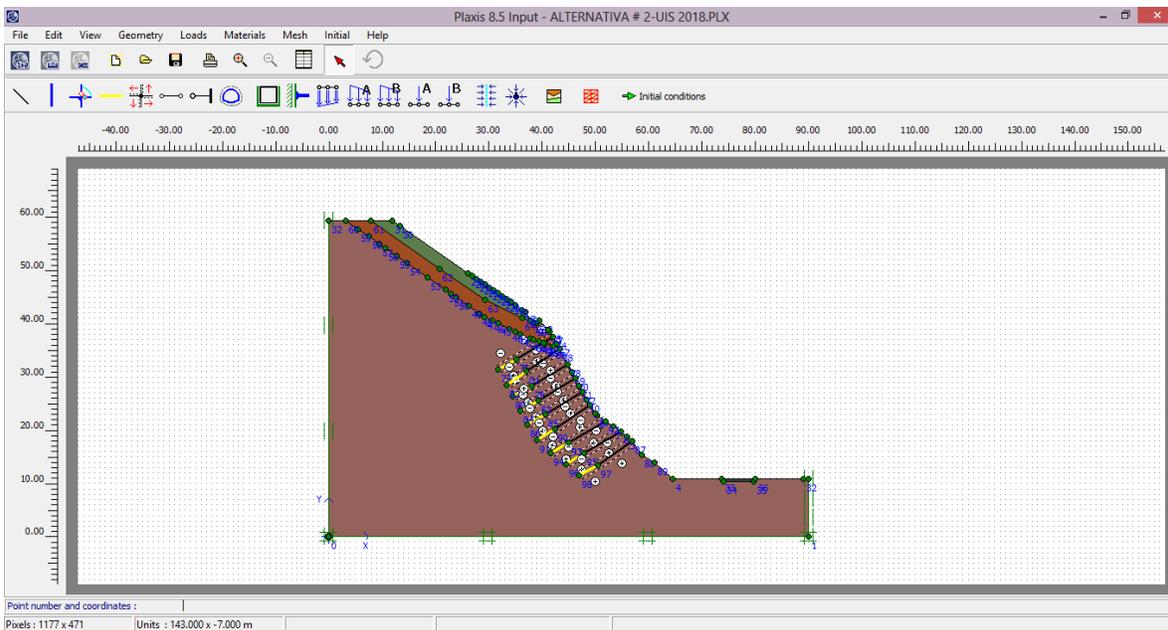
Figura 70. Creación Estabilidad en Plaxis, Alternativa No 2

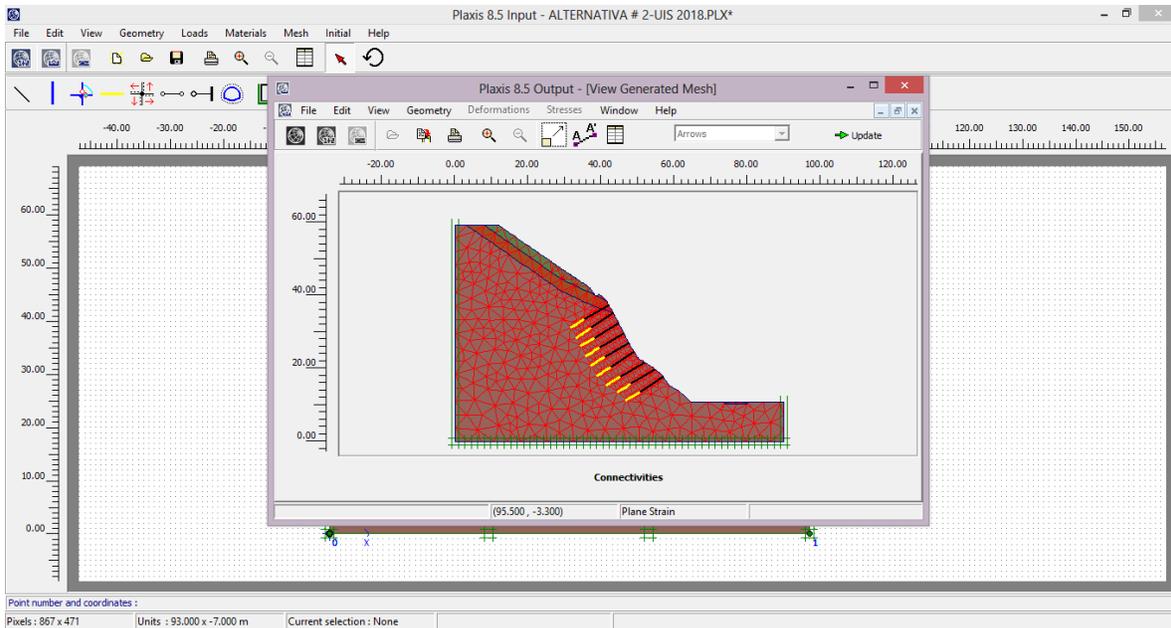
Figura 71. Asignación de Fase constructivas en Plaxis, Alternativa No 2

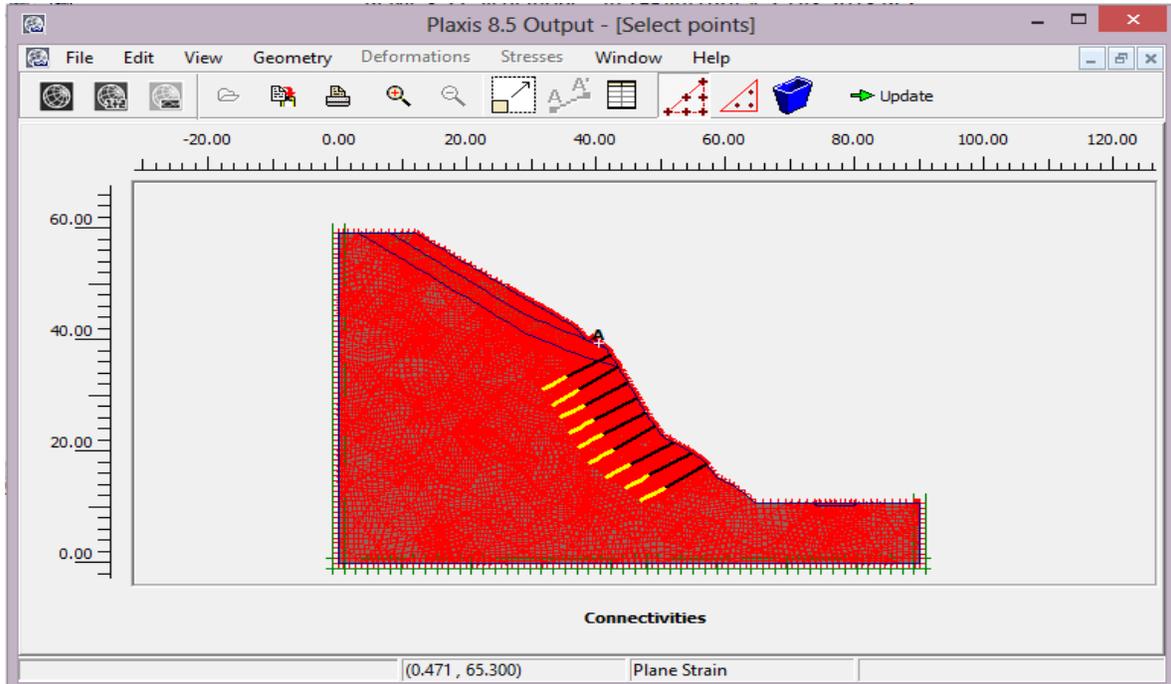
Figura 72. Asignación de Fase constructivas en Plaxis, Alternativa No 2 -Este Estudio.

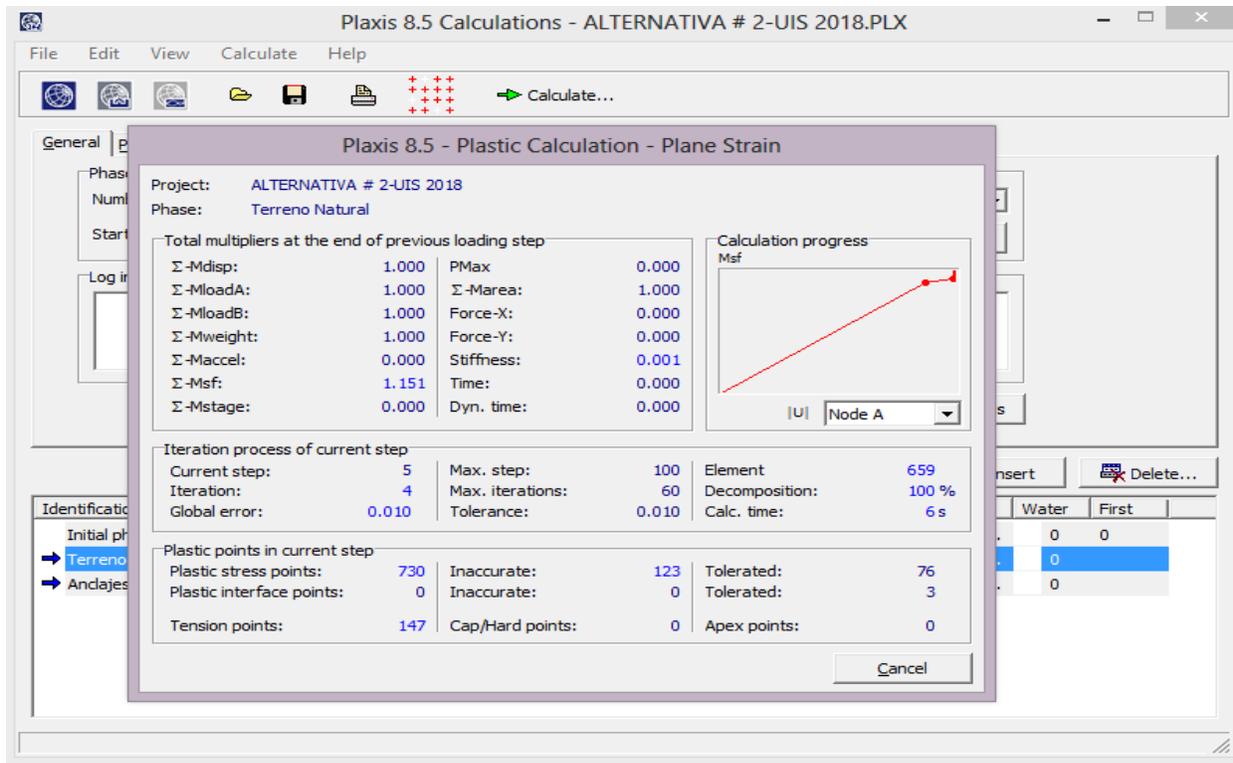
Figura 73. Análisis de Estabilidad en Plaxis, Alternativa No 2 -Este Estudio.
