**Revisión y mejoramiento de la estabilización de talud ubicado en la carretera Túquerres -  
Samaniego km 17+850 en el departamento de Nariño**

**Proyecto de grado para optar el título de - Magister en Geotecnia**

**Universidad Industrial de Santander  
Facultad de Ingenierías Fisicomecánicas  
Escuela de Ingeniería Civil  
Maestría en Geotecnia**

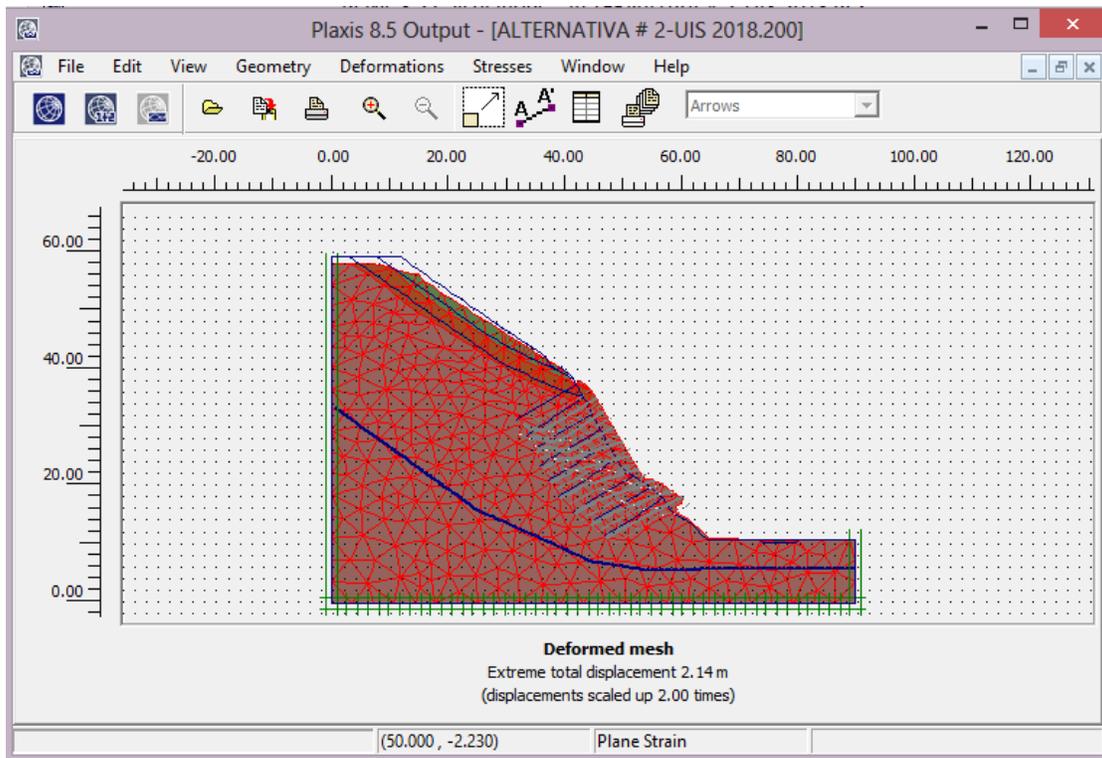
Figura 74. Análisis de Estabilidad – F.S. en Plaxis, Alternativa No 2 –Deformación.

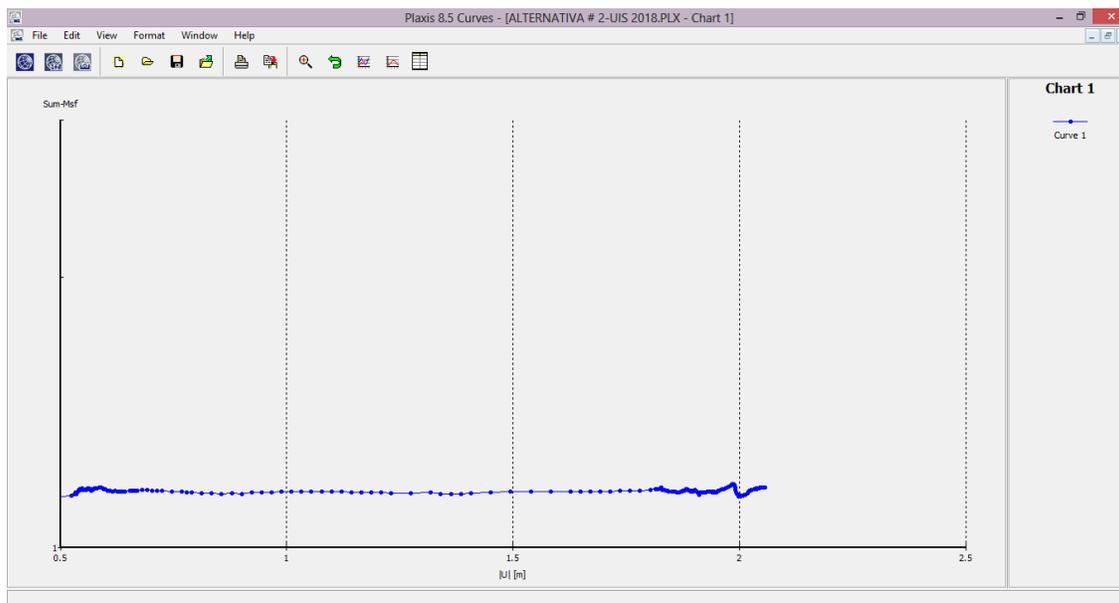
Figura 75. Análisis de Estabilidad – F.S. en Plaxis, Alternativa No 2 -Este Estudio.

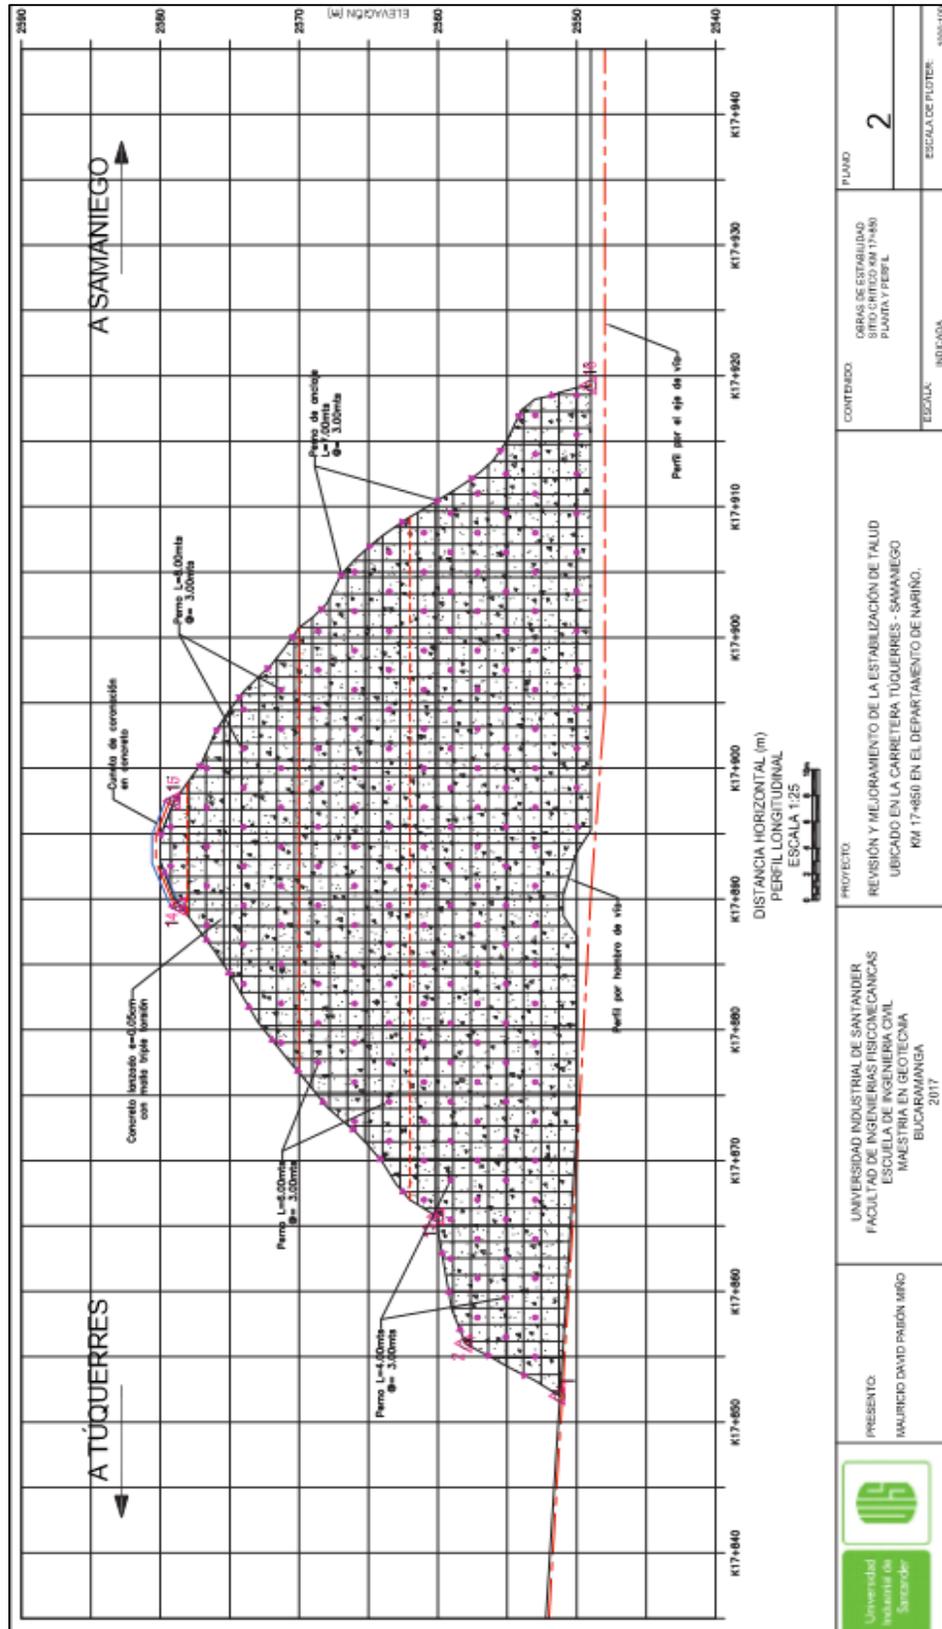
Plano. Vista Frente Estabilidad de Talud km 17+850

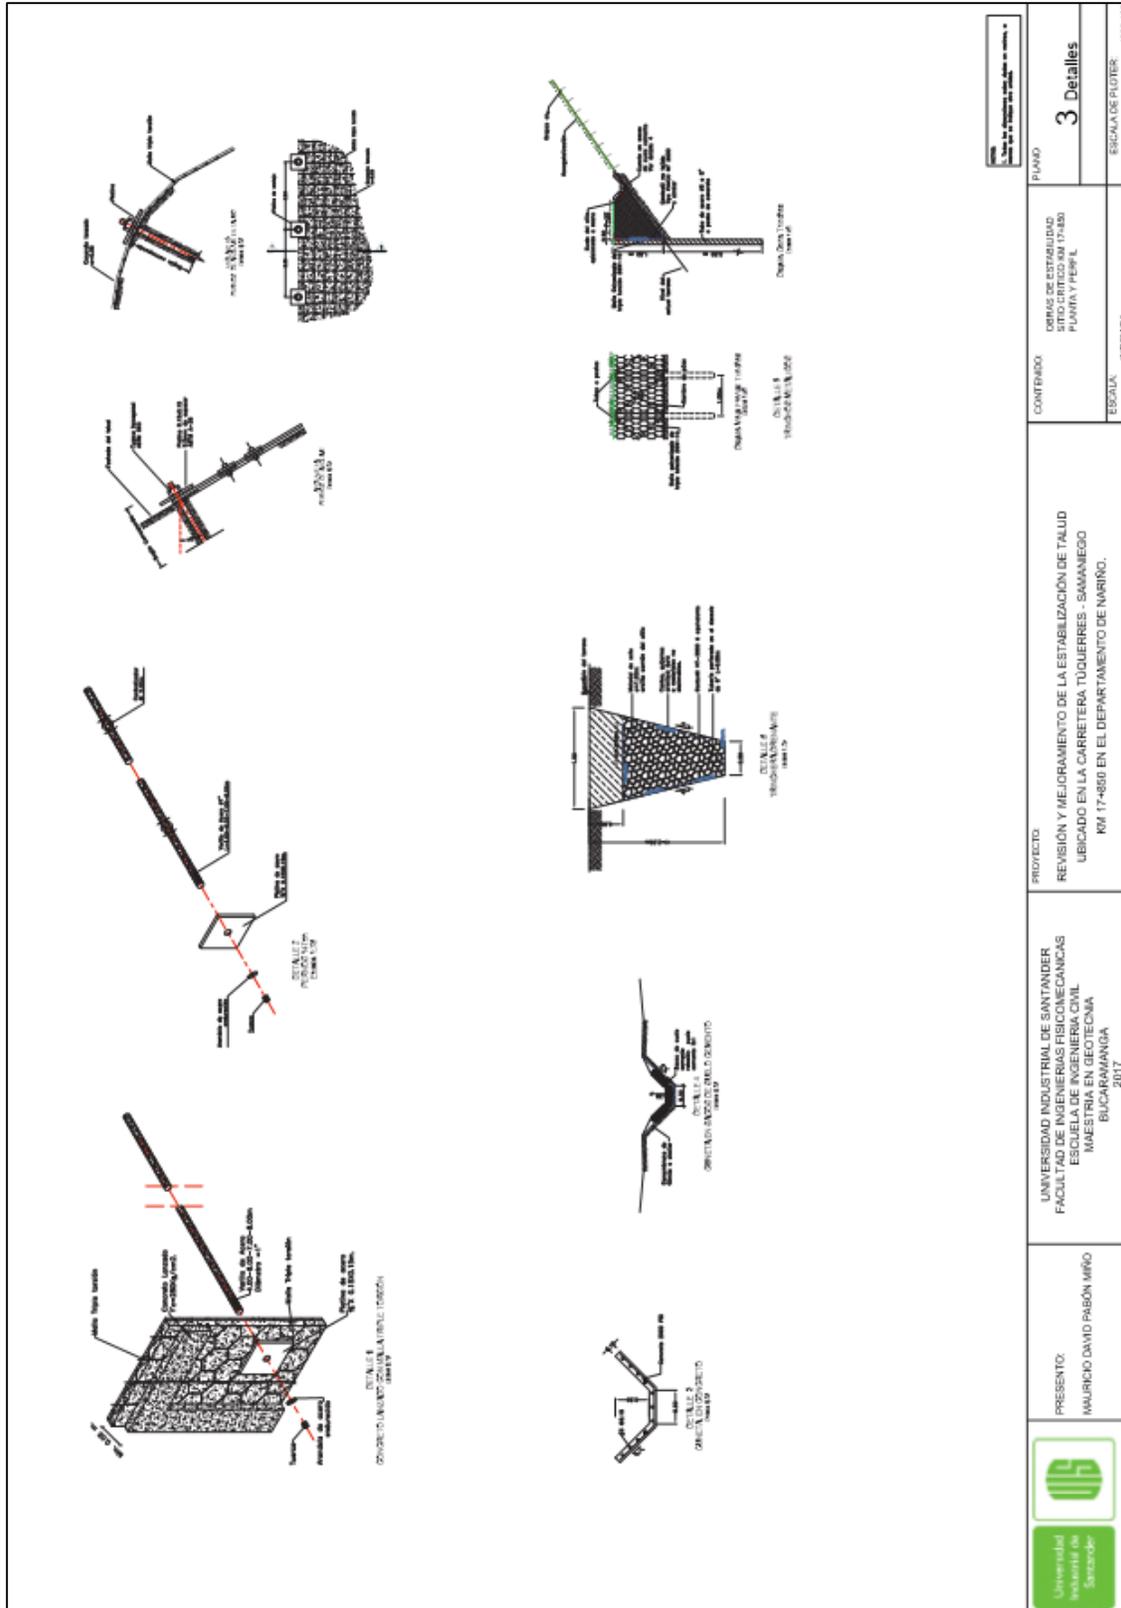
Plano. Detalles Obras de Drenaje - Estabilidad de Talud km 17+850

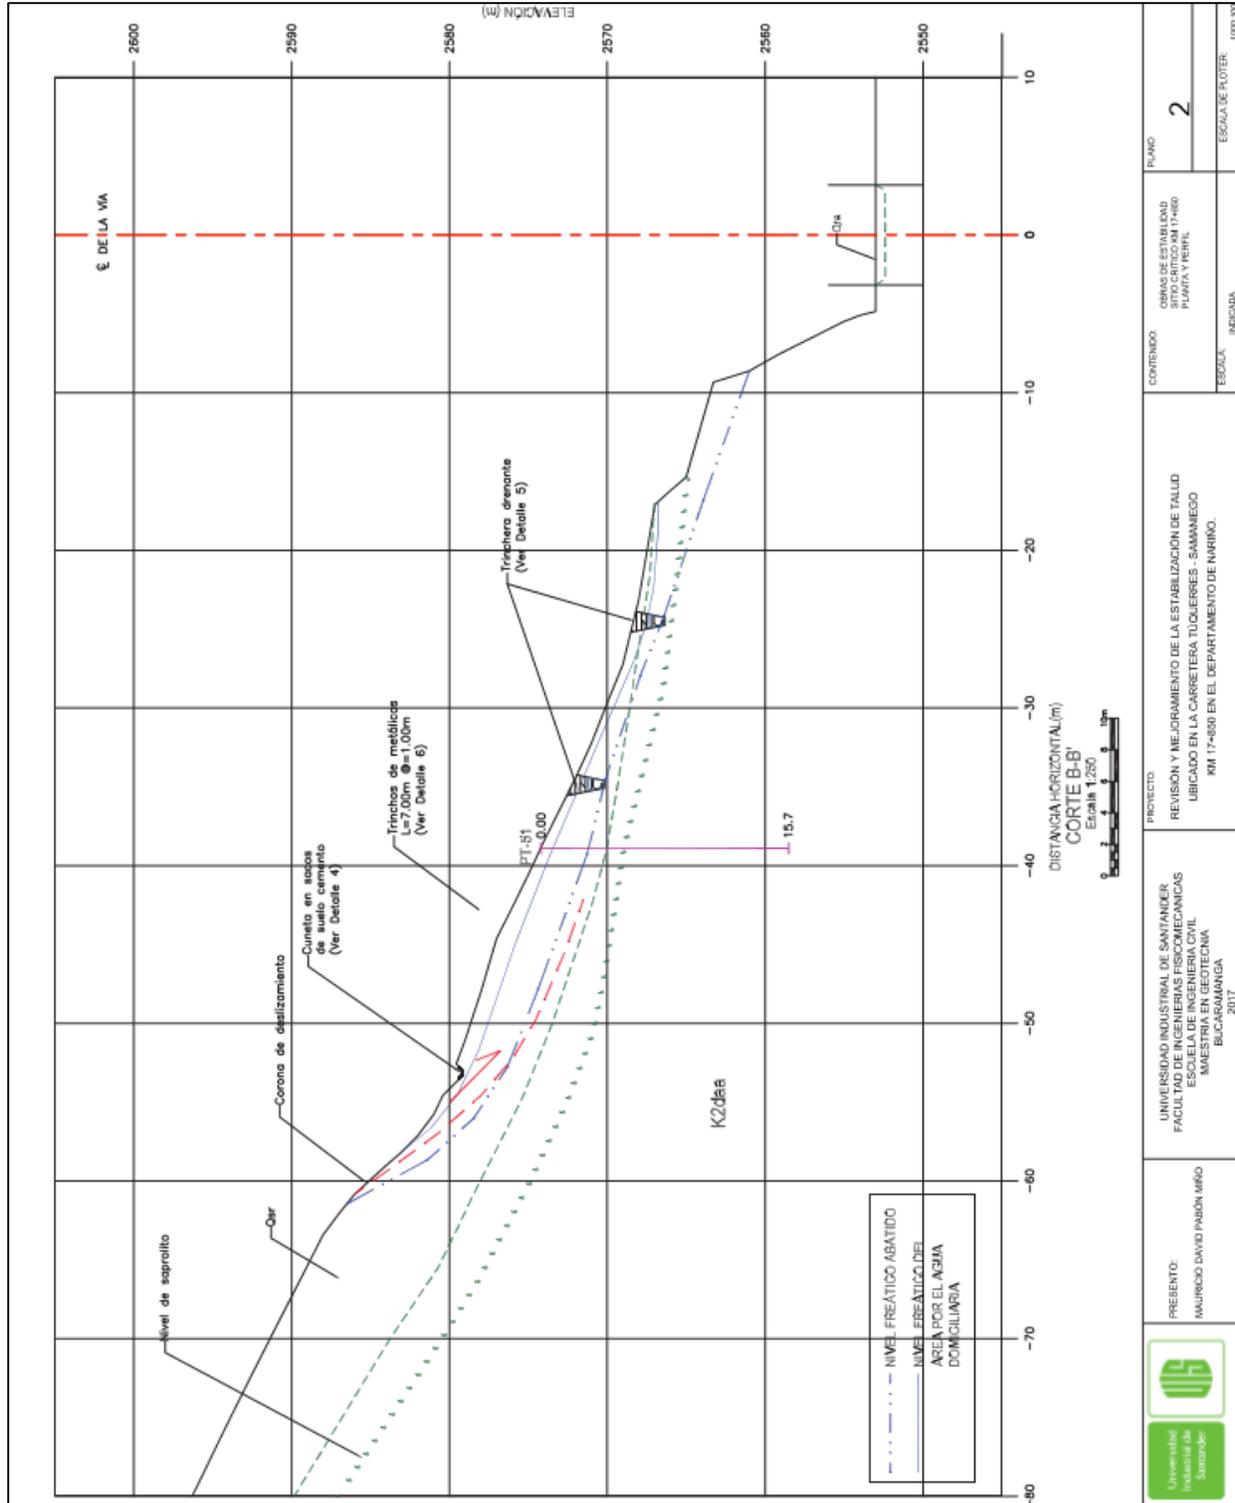
Plano. Perfil Obras de Drenaje - Estabilidad de Talud km 17+850

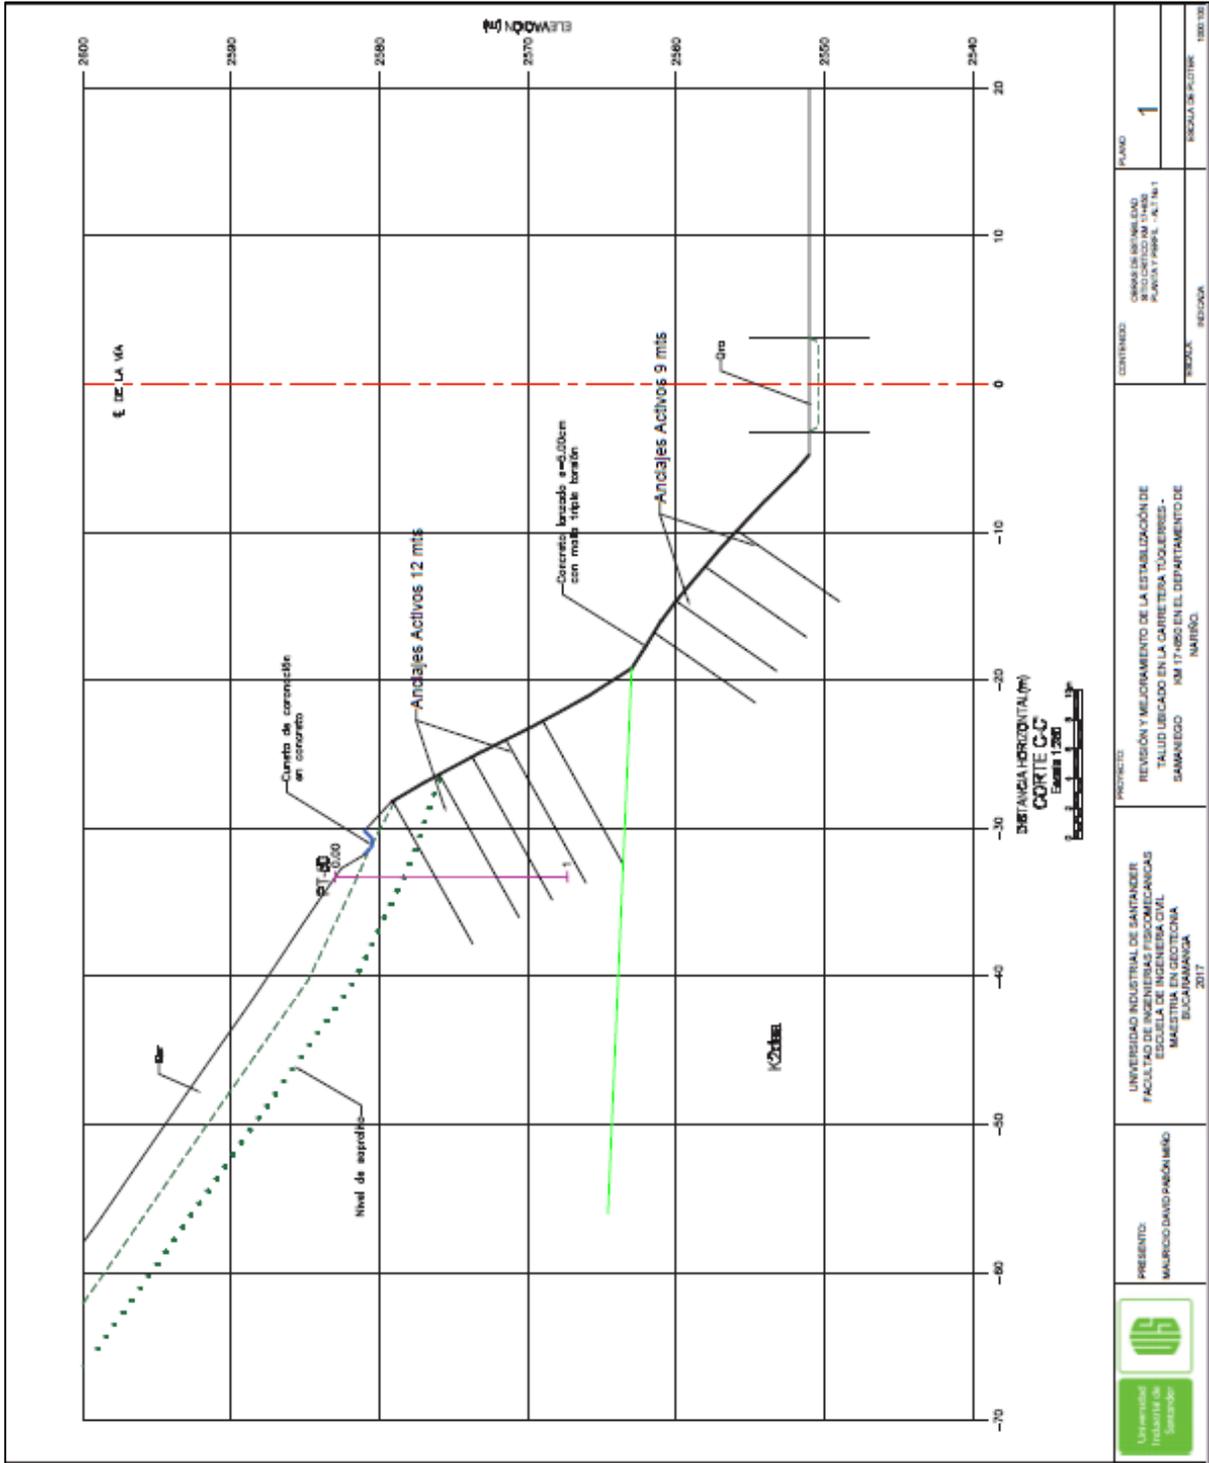
Plano. Perfil Obras Alternativa No 1 - Estabilidad de Talud km 17+850

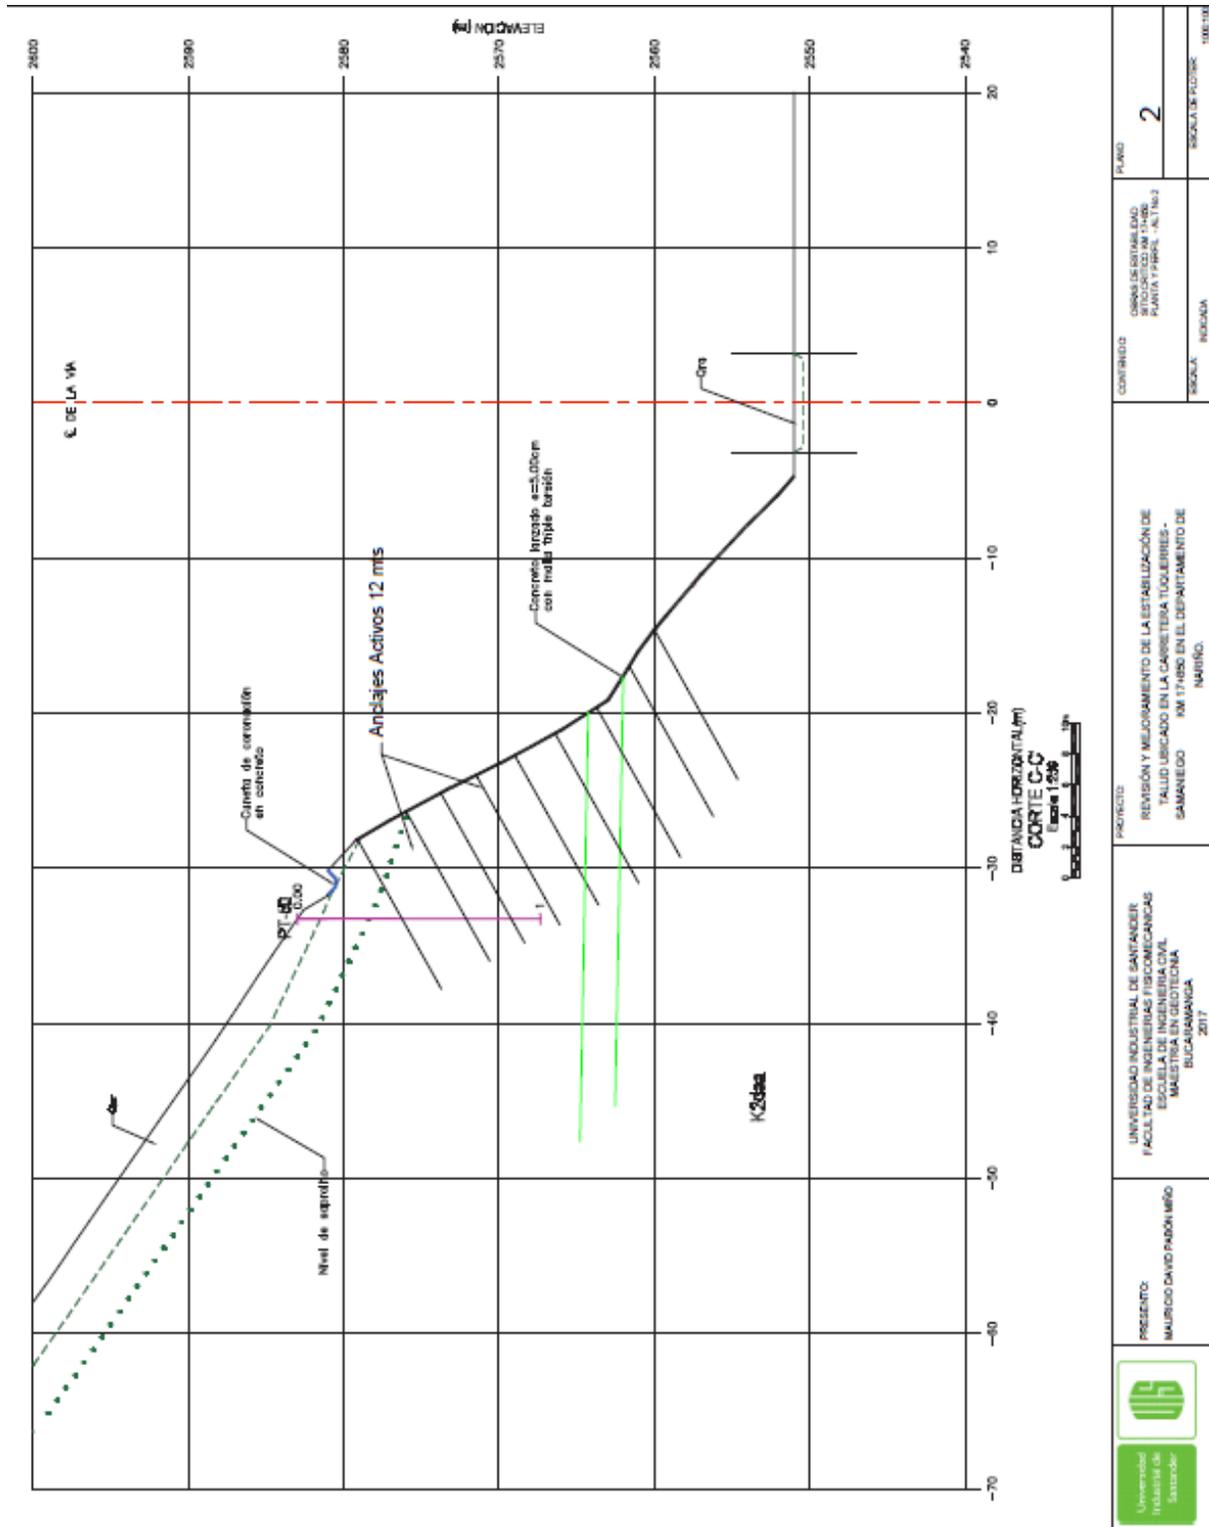
Plano. Perfil Obras Alternativa No 2 - Estabilidad de Talud km 17+850

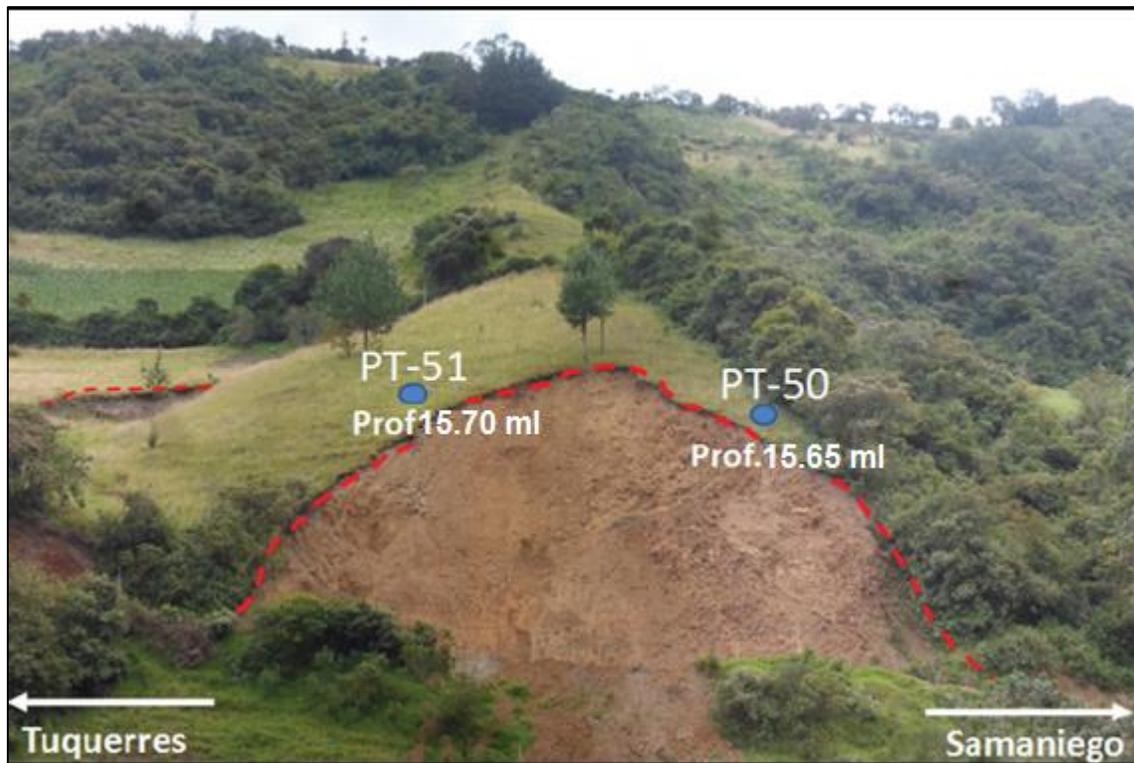
Fotografía 1. Sitio de Estabilidad de Talud KM17+850

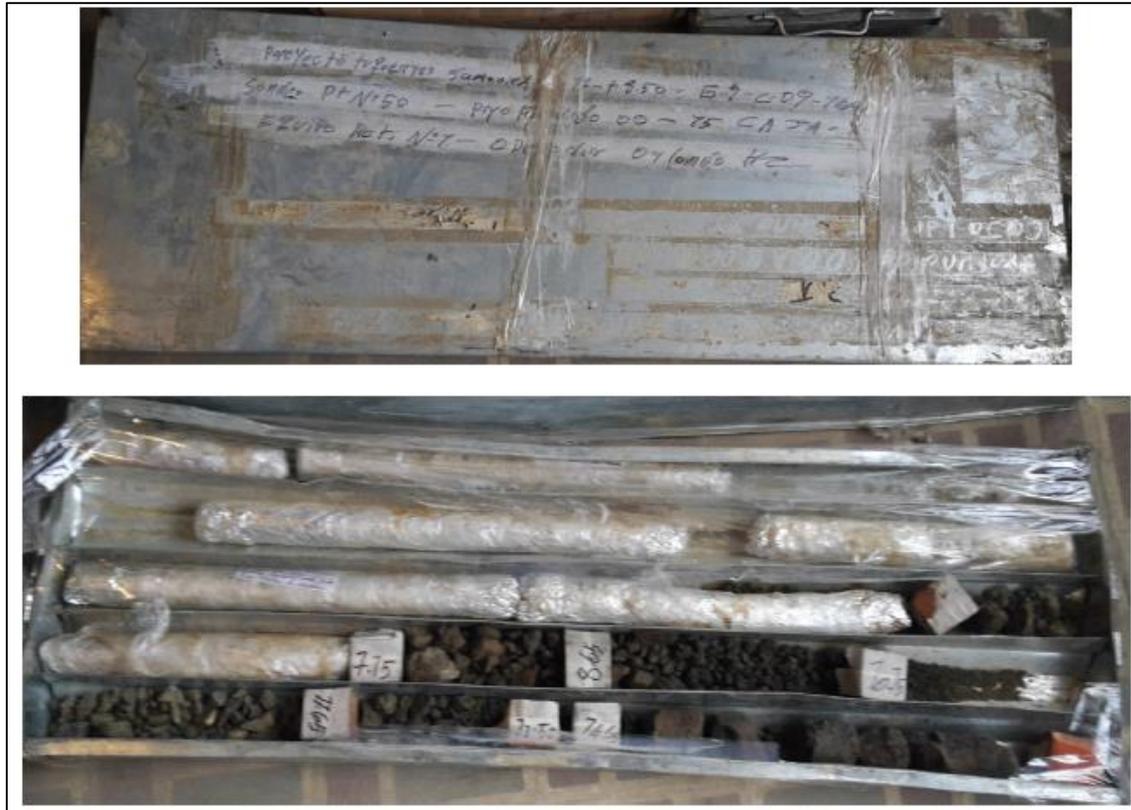
Fotografía 2. Perforación PT-50 Caja 0.0 mts a 15.0 mts- Talud KM17+850

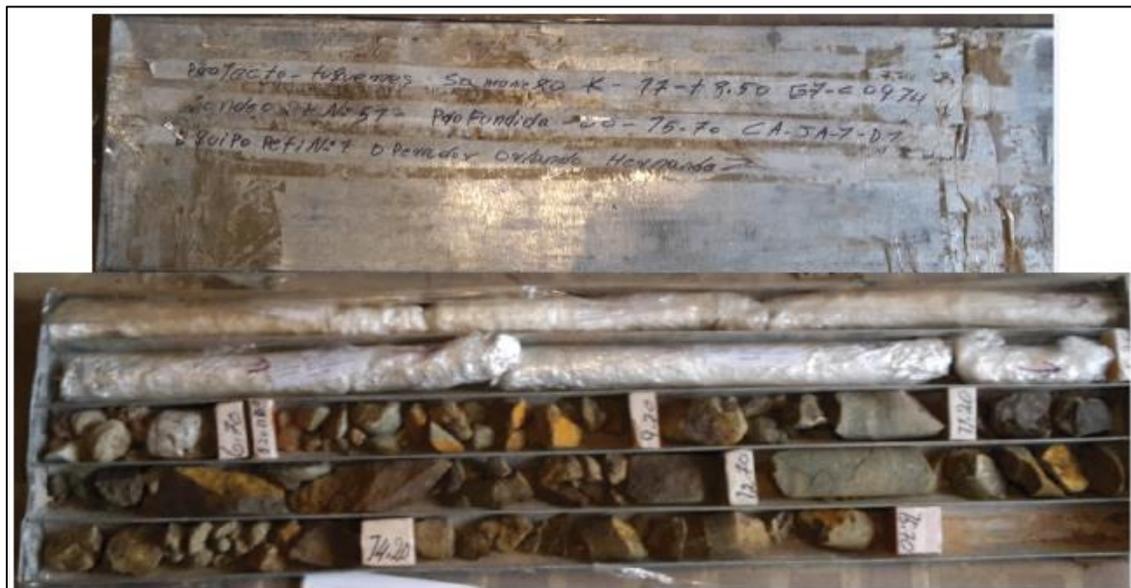
Fotografía 3. Perforación PT-51 Caja 0.0 mts a 15.0 mts - Talud KM17+850
