**CARACTERIZACIÓN DE LA MOVILIDAD PEATONAL URBANA PARA LOS  
PUNTOS CRÍTICOS Y DE INTERÉS COMPRENDIDOS DENTRO DEL  
CUADRANTE DESDE LA CALLE 10 A LA CALLE 16 Y LA CARRERA 6 A LA  
CARRERA 10 DEL MUNICIPIO DE MÁLAGA-SANTANDER**

**UNIVERSIDAD INDUSTRIAL DE SANTANDER  
FACULTAD DE INGENIERÍAS FISICOMECÁNICAS  
ESCUELA DE INGENIERÍA CIVIL  
BUCARAMANGA**

**2018**

**Trabajo de Grado para obtener el título de Ingeniero Civil**

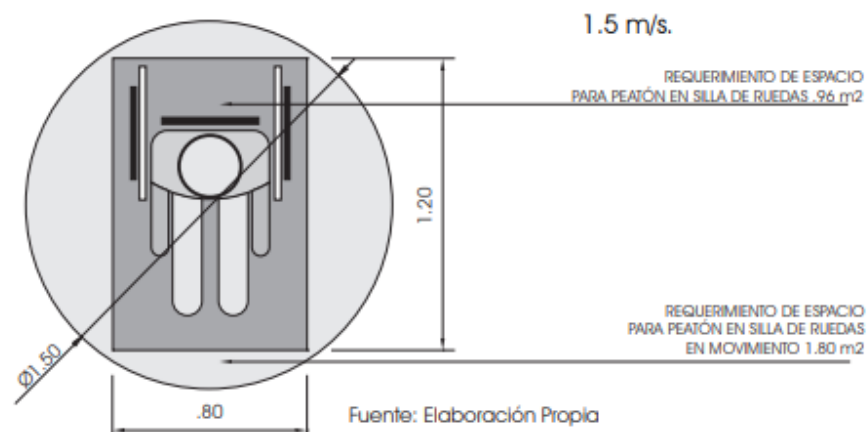
**Figura 5. Esquema de Espacio Requerido por Peatón en Condición de Movilidad Restringida**

Se genera un círculo de diámetro 1.5 metros y con velocidad de 1.5 metros por segundo. Y para una peatona en condiciones de movilidad no restringida se tienen los siguientes parámetros cuando este se encuentra en movimiento y detenido.

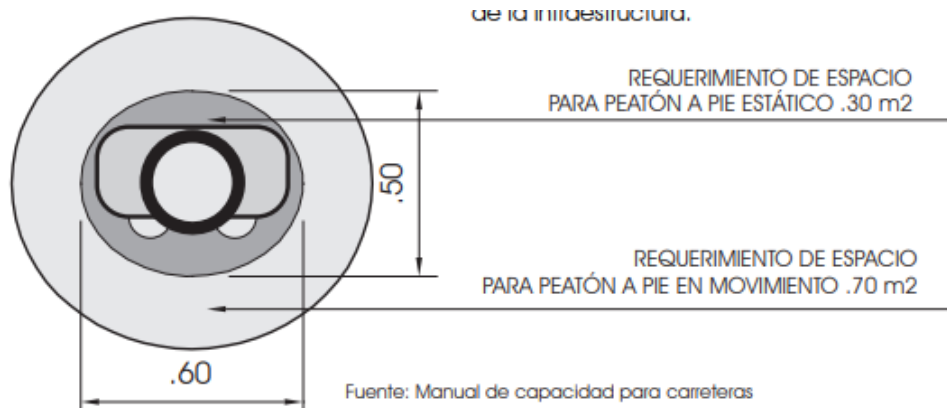
**Figura 6. Esquema de Espacio Requerido por Peatón en Condición de Movilidad No Restringida**

Teniendo en cuenta esto se procede a calcular una *Frecuencia ideal* la cual se relaciona con el espacio que requiere una persona en condiciones de movilidad no restringida en movimiento así:

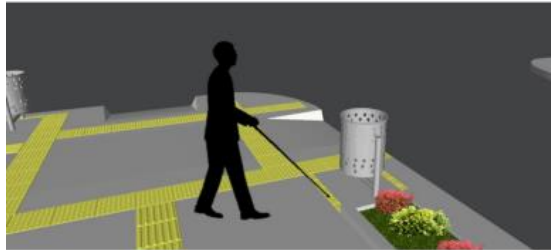
Se debe ubicar próximo a obstáculos que vaya a encontrar el peatón como lo son postes de alumbrado público, mobiliario o también vados o plataformas de acceso, posibles cambios de nivel se deben delimitar por completo cada uno de estos obstáculos para evitar accidentes. En la imagen se puede apreciar un ejemplo de esta delimitación.

**Figura 10. Esquema de Uso de Tabletas Podotáctiles en Obstáculos**

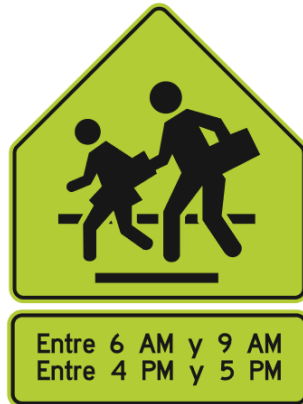
**Figura 17. Señal de Cruce Escolar con Horario Institucional**

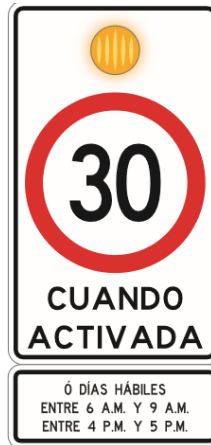
**2.2.7.2 Velocidad máxima permitida** Se aplica como otra opción al panel del numeral anterior, es una señal vertical con baliza destellante, con indicación de velocidad máxima permitida de  $30 \text{ km/h}$  y tiene especificaciones técnicas *SR – 30*, en esta también se pueden indicar CUANDO ACTIVADA y con un texto adicional de “Ó DÍAS HÁBILES”, con el panel de hora de entrada y salida de estudiantes como se muestra en la siguiente imagen.

**Figura 18. Señal de Velocidad Condicionada por Horario**

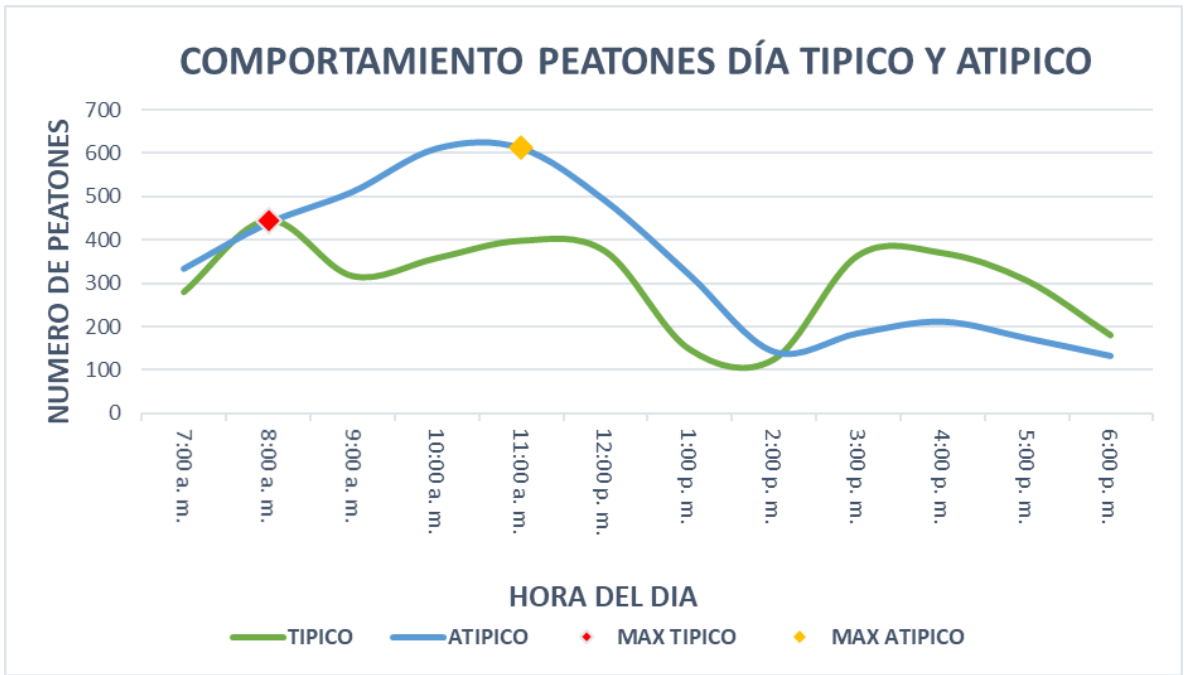
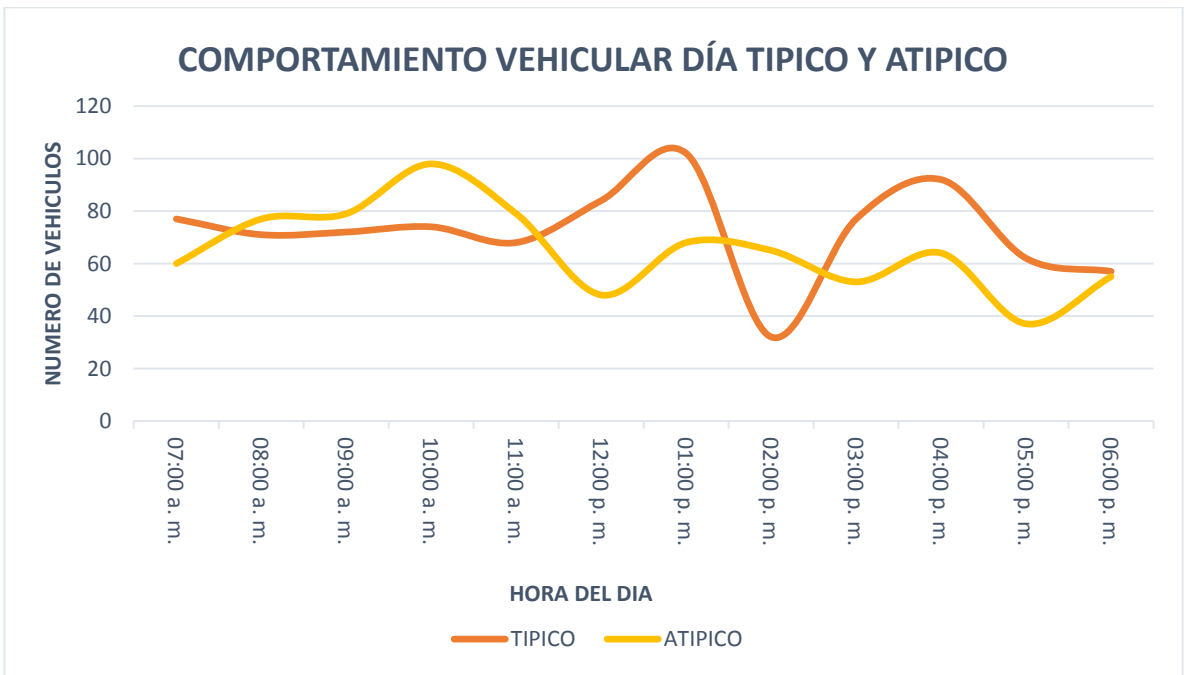
**Gráfica 1. Comportamiento de peatones para el día típico y atípico del hospital regional**

**Gráfica 2. Comportamiento de vehículos para el día típico y atípico del Hospital Regional**

**3.1.1.1 Análisis de comportamientos.** El comportamiento vehicular de éste punto de análisis está relacionado con los comportamientos del servicio público intermunicipal, pues durante el día atípico en horas de la mañana hay una cantidad considerable de vehículos haciendo descargue de pasajeros, mientras que el día típico se relaciona con los comportamientos laborales de los trabajadores del hospital, pues se observa un pico al medio día seguido de un valle hasta la hora de ingreso en la tarde; mientras que el comportamiento de peatones está relacionado con las horas de atención y prioridades en los servicios, el día atípico en este caso el sábado se hace atención preferencial a usuarios de otros municipios en horas de la mañana y no se presta servicio en las horas de la tarde.

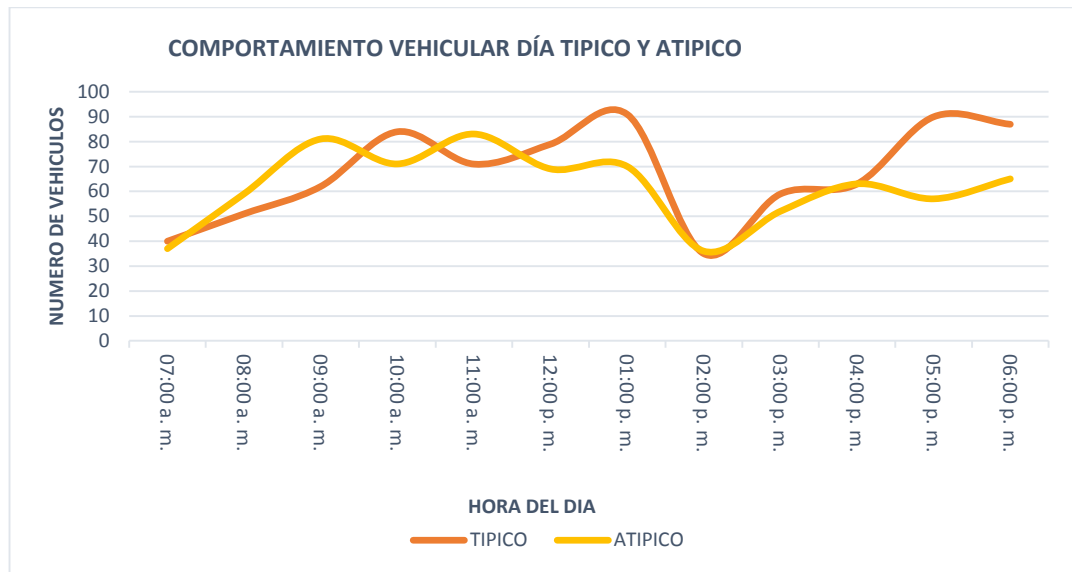
**Gráfica 9. Comportamiento de peatones para el día típico y atípico de la calle tipo**

**Gráfica 10. Comportamiento de vehículos para el día típico y atípico de la calle tipo**

**3.1.5.1 Análisis de comportamientos.** Debido a la gran cantidad de instituciones educativas con las que cuenta Málaga, se puede observar que durante el día típico el comportamiento de estas zonas está relacionado con los horarios escolares y de oficina, mientras el comportamiento vehicular fue bastante similar en los dos días.
