**Práctica Social en el Batallón de Ingenieros no. 5 “Francisco José de Caldas” como  
Auxiliar de Apoyo Técnico y Acompañamiento en Obras de Ingeniería.**

**Trabajo de Grado para Optar el título de Ingeniero civil.**

**Universidad Industrial de Santander**

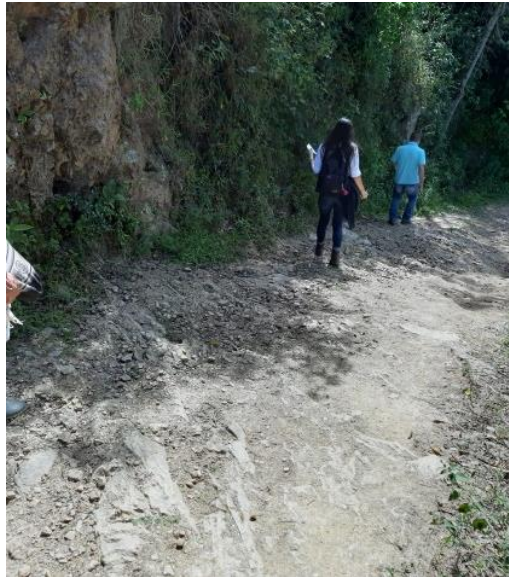
Figura 3. Reconocimiento vial a 1842 msnm.

En el reconocimiento se observa que el punto inicial estipulado para el diseño de la vía terciaria atraviesa la quebrada que contiene piedra media de gran tamaño, el punto de conexión inicial actual es un puente colgante en malas condiciones de aproximadamente 21 m de largo y 1.6 m de ancho, presenta deformaciones, inestabilidad en el tablero, socavaciones en los apoyos causadas por el río en épocas de invierno debilitando la estructura.

En algunos tramos se evidencia la presencia de pendientes con un gran ángulo de inclinación, radios de curvatura inapropiados, material rocoso de gran tamaño el cual requiere remoción mediante compresores de aire y martillos que fracturen el material; anchos de vía muy estrechos y vegetación que cubren todo el tramo los cuales requieren ampliación, limpieza, descapote, es necesaria la tala de árboles dado que obstaculizan el paso de la vía, para esto se necesitan permiso de aprovechamiento forestal de árboles aislados (Autoridad Nacional de Licencias Ambientales, s.f.).

Hay presencia de cables eléctricos que están a poca altura la cual requieren intervención de la empresa eléctrica encargada del sector. Por la vía pasa un cauce en el cual se debe construir una obra de drenaje para dar paso al agua.

Es importante resaltar que en todo el tramo vial se deben realizar estudios de suelo para conocer las características físicas y mecánicas del suelo; levantamientos topográficos que generen curvas de nivel; estudios geológicos e hidráulicos, para la posible construcción de obras de drenaje como box coulvert, alcantarillas para dar paso al agua y que en épocas de invierno no afecte la vía terciaria.

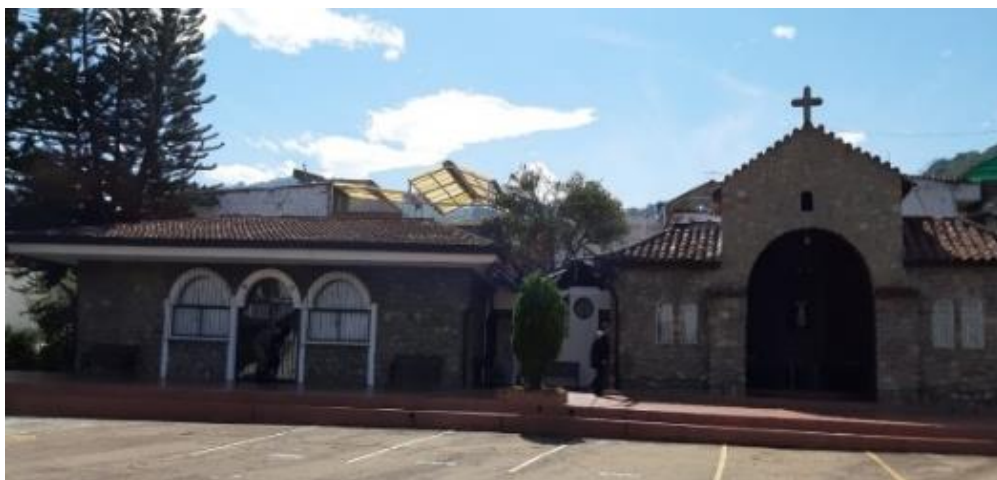
Figura 6. Casa cural del Cantón Palonegro.

Se realiza el reconocimiento en el exterior de la casa cural, se evidencian daños en material de cielo raso de drywall, deterioro de canales, hongos, material corroído, falta de

cubierta en pasillos, mal estado del machimbre y madera que actúan de soporte, esto se produce por la infiltración de aguas lluvias y humedad, la parte eléctrica está expuesta a la intemperie por falta de cubierta y cielo raso. En el interior de la casa cural se observa presencia de humedad en paredes, hongos, goteras, manchas los cuales generan malos olores y deterioro en la cielo raso y madera.

En el Informe ejecutivo (ver apéndice B) se realizan observaciones que se deben tener en cuenta en la ejecución del proyecto como: la cercha de la estructura de la cubierta no tiene fisuras, ni presenta corrosión, pero se deben cambiar completamente las tejas de asbesto y barro por tejas termoacústicas colonial rojo UPVC (Cloruro de Polivinilo - No plastificado) (Homecenter, s.f.), las cuales poseen una alta resistencia a la humedad, es ecológica, de larga duración y conserva la apariencia rústica que caracteriza la casa cural. Como evidencia se muestra una parte del informe ver figura 7.

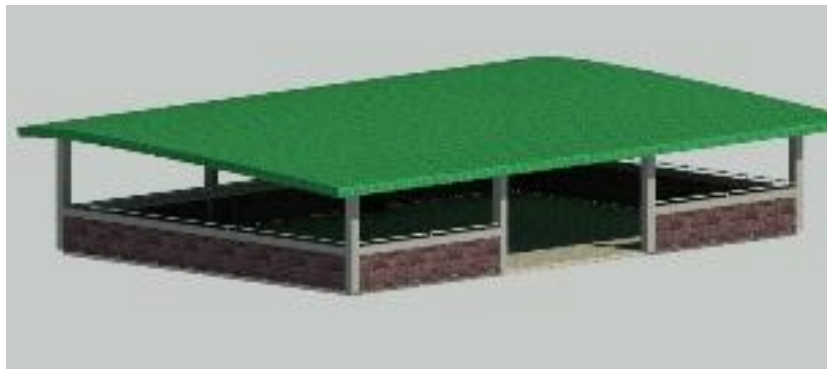
Figura 12. Render dispensario médico.

En el proyecto se va a construir una placa en concreto con zapatas y vigas de cimentación en concreto de 3000 psi, columnas y cubierta con cercha y teja arquitectónica galvanizada, ver figura 12 para una posible idealización del proyecto.

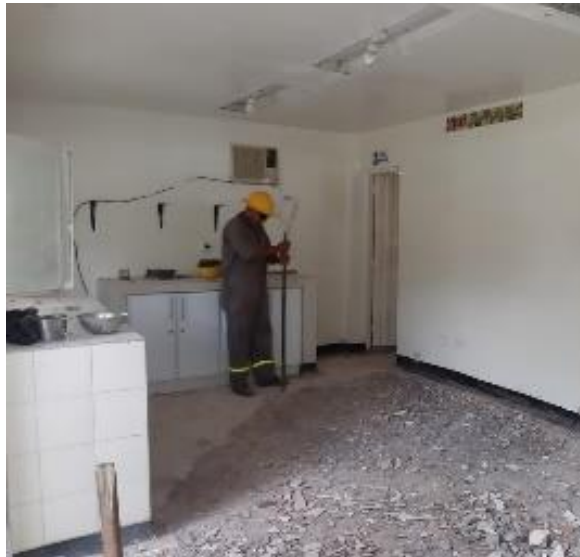
Figura 18. Control de obra, fase demolición.

**3.3.1.5 Seguimiento y Control de obra:** Se inicia el proyecto de mantenimiento y ampliación del Centro de entrenamiento y re entrenamiento canino el día 15 de agosto de 2019 en la semana 1, 2, 3, 4 y 5 se comienzan labores de demolición de enchapes en pisos, muros y mesones (102 m<sup>2</sup>) de la oficina veterinaria ver figura 18, y demolición del muro que conecta la oficina veterinaria y el canil aledaño para la ampliación (12 m<sup>2</sup>).

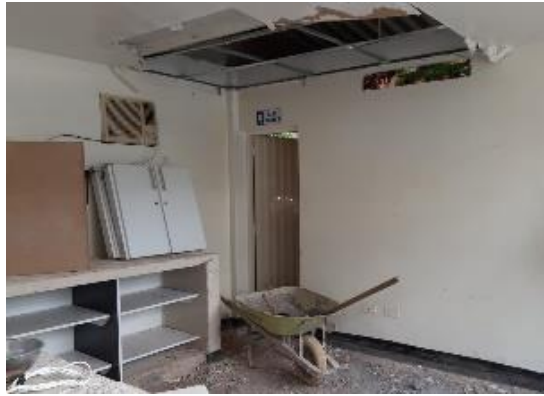
*Figura 19. Control de obra, pase desmonte de estructuras.*

En la semana 2 y 3 se realiza desmonte de cielo raso existente (28 m<sup>2</sup>), puertas metálicas (3), gabinetes donde se guarda el medicamento (3) ver figura 19, cubierta de los caniles aledaños (42 m<sup>2</sup>) ver figura 13 y estructura metálica.

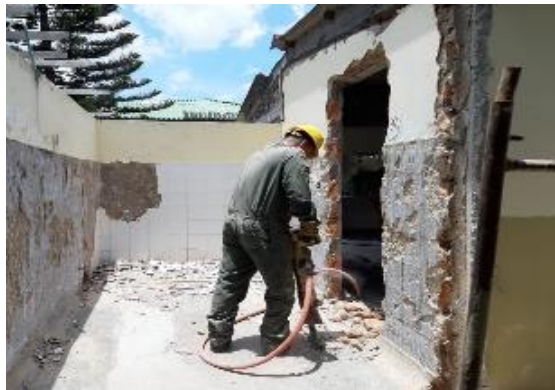
*Figura 20. Control de obra, fase arreglos.*

La demolición de enchapes y pisos con cincel y martillo era muy tediosa para los soldados generando retrasos en la obra por tal en la semana 5 se consiguió el taladro demoledor que agilizará la actividad en la que se demolieron 10 m<sup>2</sup> ver figura 20. La mala ejecución del taladro demoledor hizo que se ocasionaran daños en la tubería eléctrica, ver figura 16.

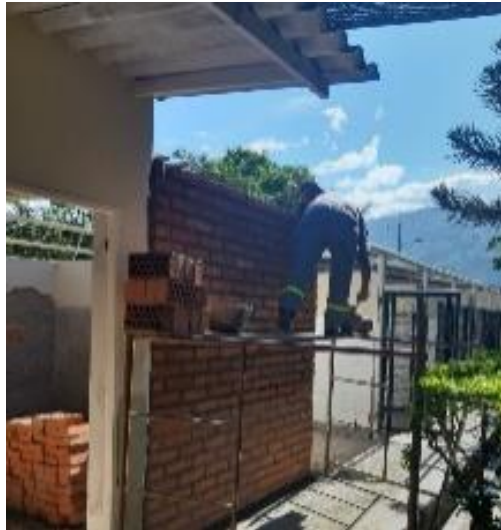
Figura 21. Control de obra, fase muros.

Terminados los arreglos eléctricos en la zona del canil aledaño se retiran los escombros dejando el área completamente limpia. En la semana 5 se inicia la ampliación de la oficina veterinaria con el levantamiento del muro, ver figura 21.

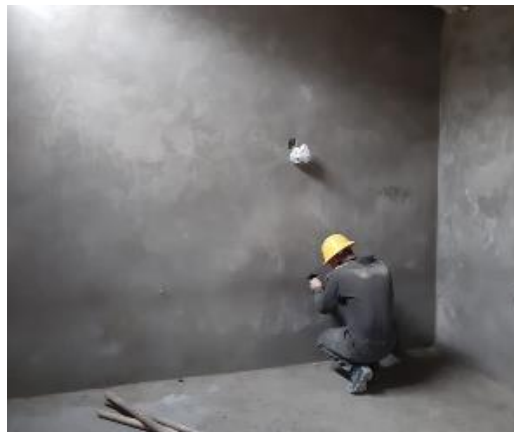
Figura 22. Control de obra, fase mortero y pañete.

Se realizan regatas con pulidora para la tubería eléctrica y en la semana 6 se prepara el mortero de nivelación y mezcla para pañetar las paredes, ver figura 21.

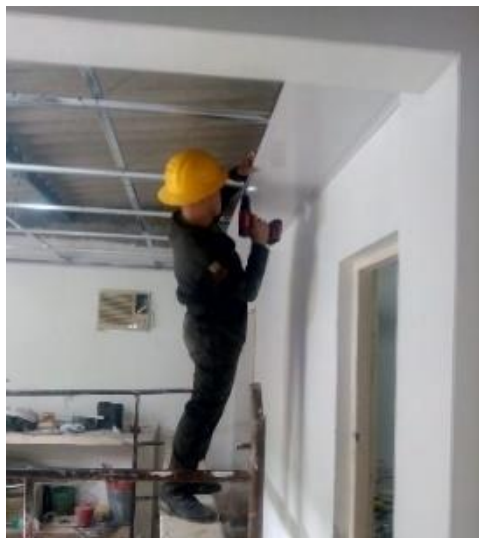
Figura 23. Control de obra, fase estuco, cielo raso e instalación eléctrica.

En la semana 7 y 8 se realizan labores de estuco en paredes pañetadas y se pintan ver figura 20, en la semana 9 y 10 se instala la estructura metálica (ángulos, omegas, viguetas), láminas para el cielo raso y perfiles cornisa ver figura 23; con una caladora se realizan lo huecos en las láminas para la instalación de las lámparas, ver figura 22.

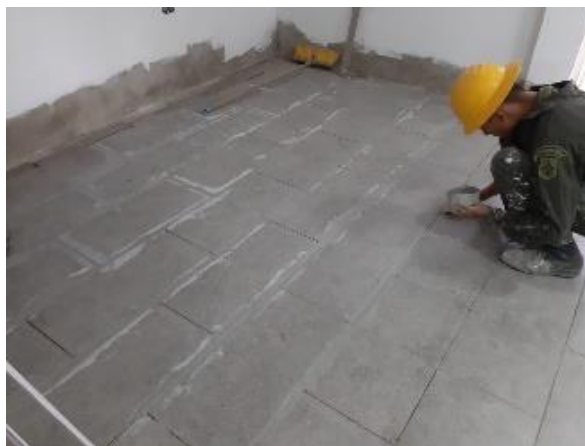
Figura 24. Control de obra, fase enchape

En la semana 11 se realizan labores de enchape en pisos de la oficina veterinaria y se emboquilla (pasta para cubrir los espacios en las juntas de la cerámica) ver figura 24.

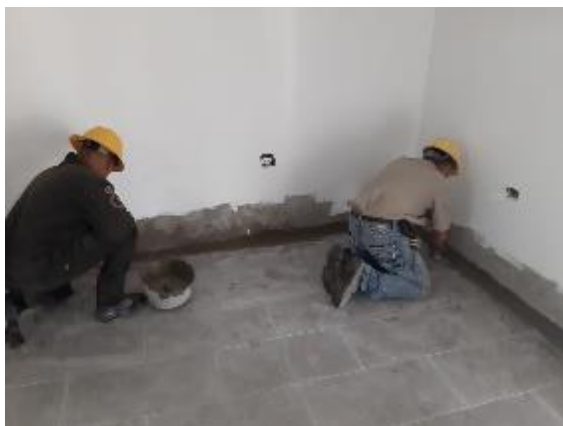
Figura 25. Control de obra, fase media caña

En la semana 12 se inicia la elaboración de la media caña (44 m) y se pinta con pintura epóxica que protege la pared en este caso se utiliza como recubrimiento, ver figura 25.

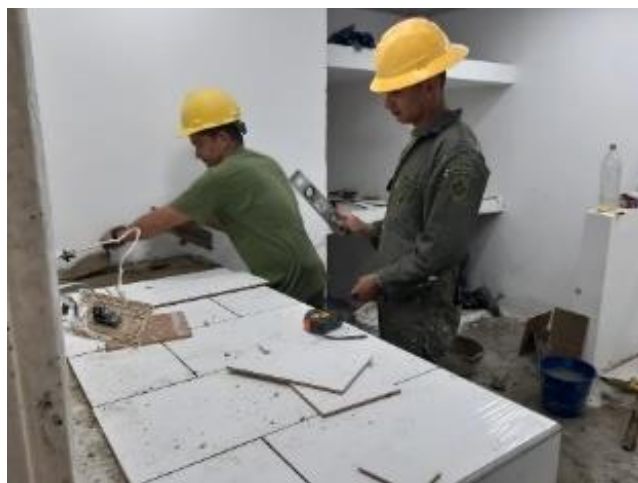
Figura 26. Control de obra, fase enchape mesones

En la semana 13 se realizan labores de echape en mesones y cubículos para zona de descanso de los animales, ver figura 26.

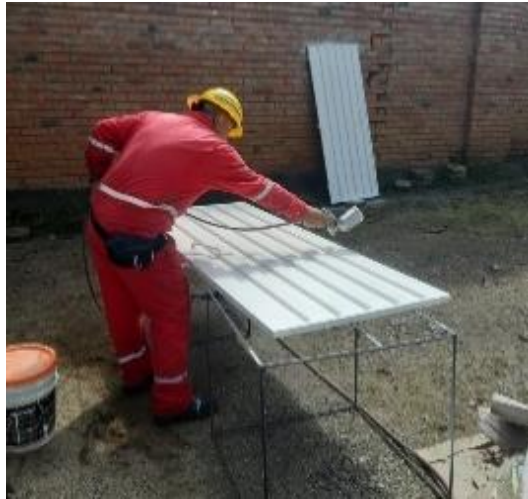
Figura 27. Control de obra, fase pintura.

Por último en la semana 14 se retoca la pintura interna, se pinta fachada y puertas metálicas con pintura en aceite ver figura 27.

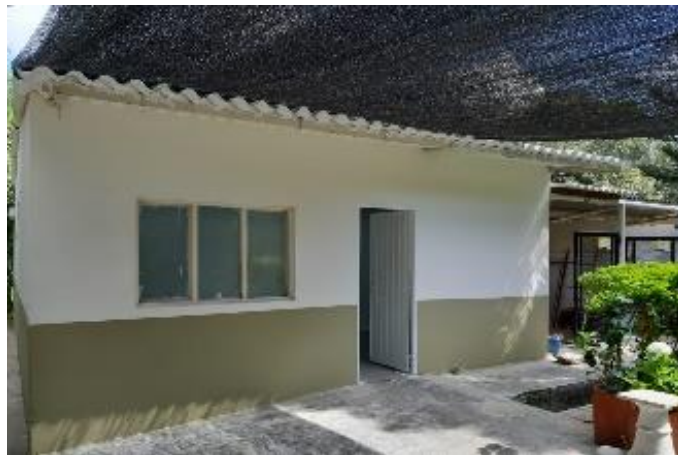
Figura 28. Control de obra, fase final.

En la figura 28 se evidencia el resultado final.

Finalizada la obra se observa que el cronograma esperado en el apéndice F, no se cumple en el tiempo estipulado de 12 semanas, el tiempo real de la obra fueron 14 semanas debido a que se generaron retrasos en la obra por diferentes motivos, tales como que el material no llegó a tiempo, los soldados encargados de ejecutar las actividades de obra no tenían disposición para trabajar, algunos no estaban capacitados para realizar
